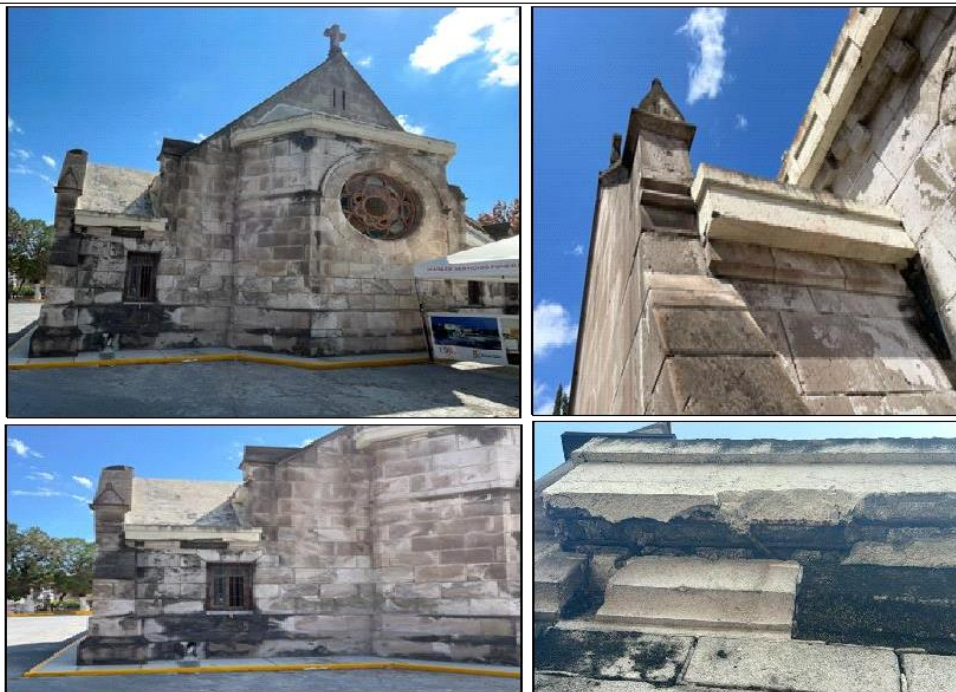
**Tabla 6.** Lesiones más relevantes costado Occidente**Fachada Occidente**

En el análisis de la fachada occidental, se destaca una variedad de lesiones que inciden significativamente en su estado general. Las lesiones físicas, que constituyen el 41% del total, abarcan una gama de procesos como ensuciamiento, erosión y desprendimiento de piezas, siendo las más notables las piezas fracturadas. Las lesiones mecánicas, representadas en un 32%, se manifiestan con desgaste y roturas, especialmente en elementos estructurales como puertas y ventanas. Además, se identifican lesiones químicas, con un 14% de representación, evidenciando posibles signos de oxidación en aceros expuestos en elementos estructurales.

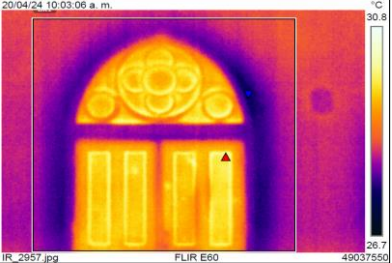
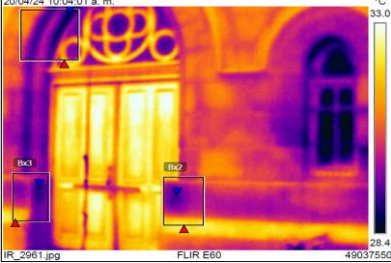
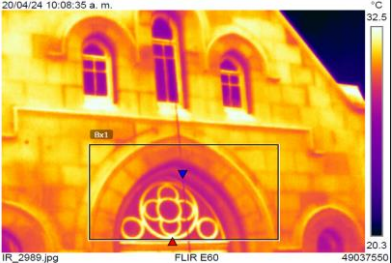
Descripción		
<p>La termografía de la fachada occidental, específicamente en el acceso a la capilla, revela un patrón preocupante. En la imagen termográfica número uno, se observa claramente una baja temperatura alrededor del marco de la puerta. Esta anomalía térmica indica una posible infiltración de aire frío, lo que sugiere un deterioro en el marco de la puerta o un deficiente sellado, permitiendo la entrada de aire del exterior al interior del edificio. Además, se identifican fisuras en la parte superior de la fachada, lo que podría estar contribuyendo al problema de infiltración. Estas fisuras representan un riesgo para la integridad estructural de la fachada y pueden permitir la entrada de agua y otros elementos no deseados en el interior del edificio.</p>	<p>En la imagen termográfica número dos, se pueden observar claramente piezas afectadas por erosión, las cuales se hacen más evidentes en áreas donde se registra un descenso de temperatura. Este fenómeno sugiere que la erosión está contribuyendo al enfriamiento localizado de las piezas, lo que indica una pérdida significativa de material en esas áreas. Es importante destacar que este patrón de erosión y descenso de temperatura identificado en la imagen uno se repite alrededor de la ventana en la imagen termográfica número dos. Esta consistencia en los hallazgos termográficos sugiere que las condiciones que causan la erosión y el enfriamiento localizado son similares en ambas áreas, lo que refuerza la necesidad de abordar.</p>	<p>La termografía del marco de la ventana que se encuentra sobre la puerta de acceso a la capilla revela un descenso de temperatura, similar al observado en el marco de la puerta en la imagen termográfica anterior. Este descenso de temperatura indica la presencia de una anomalía térmica en el marco de la ventana, posiblemente debido a infiltraciones de aire frío o a un deficiente aislamiento térmico. Dado que se repite el patrón de descenso de temperatura alrededor de la ventana, se sugiere que las mismas condiciones que afectan al marco de la puerta también están presentes en el marco de la ventana. Lo cual incluye deterioro del sellado, presencia de fisuras y erosión.</p>

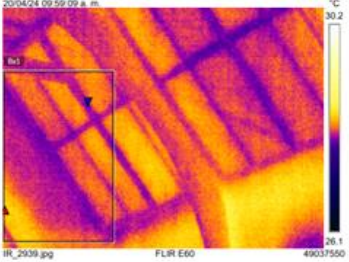
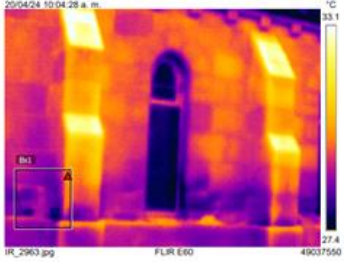
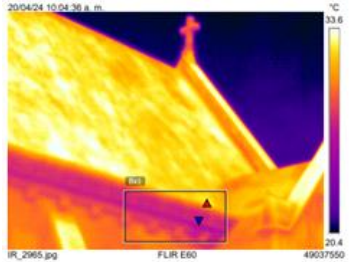
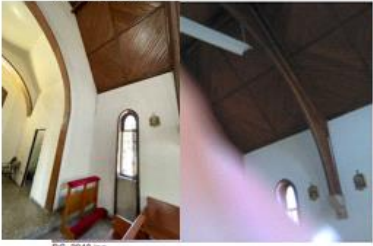
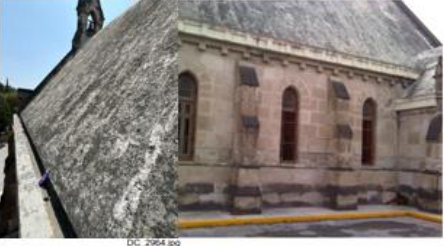
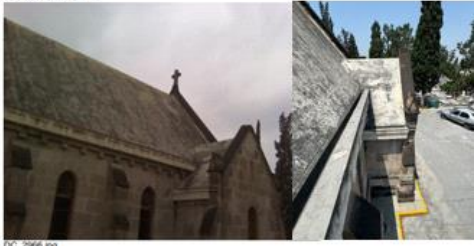
**Tabla 12.** Análisis termografía costado sur

<p>20/04/24 10:04:36 a. m. PIC_2066.jpg</p>
Descripción		
<p>En la imagen termográfica, se puede apreciar que los elementos de la estructura del cielorraso y la parte superior de la pared del altar presentan un mayor contenido de humedad. Esto puede originarse debido a la infiltración de agua por la falta de sellador en la unión del techo a la pared, así como por fisuras y porosidad en el techo.</p>	<p>En esta imagen termográfica, se puede apreciar que las temperaturas más bajas se encuentran en el área de las ventanas y el filo de la fachada. Esto podría deberse a un posible empozamiento de agua sobre el antepecho de la ventana, lo que expone directamente la madera al agua.</p>	<p>En esta imagen se puede apreciar un mayor contenido de humedad en la zona bajo la canaleta del techo. Esto podría deberse al hecho de que el agua escorra directamente sobre la pared, ya que la canaleta presenta pérdida de material y poca impermeabilidad.</p>

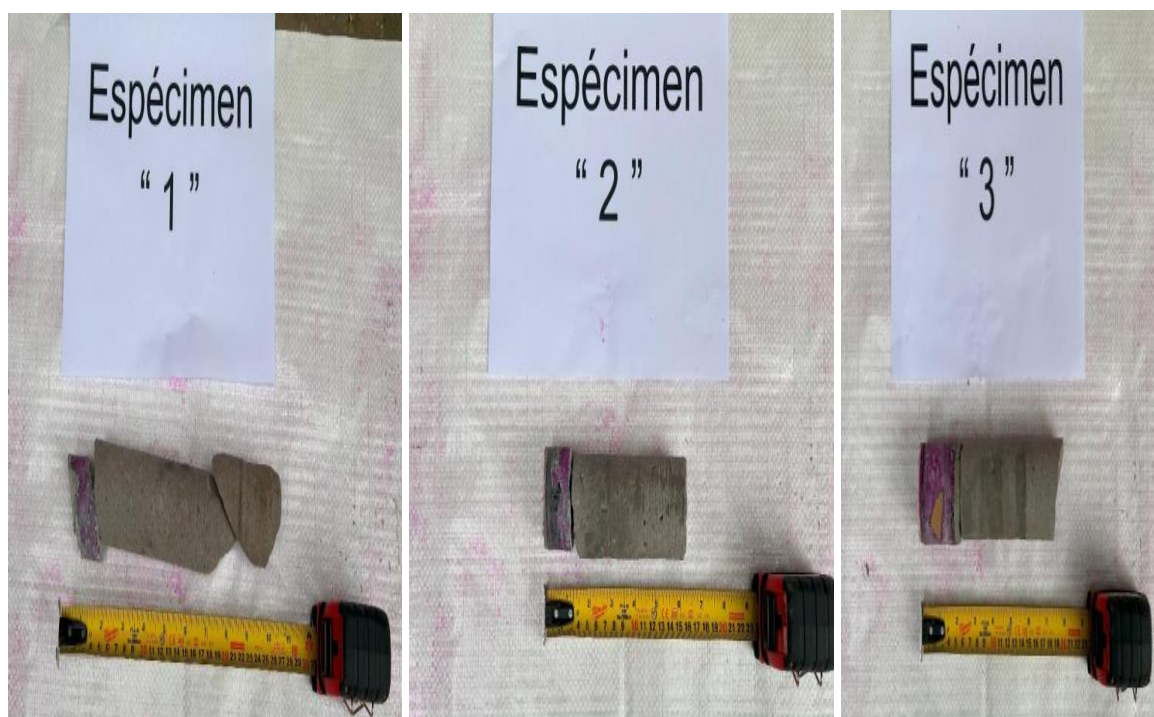
**Fotografía 1.** Validación carbonatación

Tras completar la inspección, se determinó que se observaron evidencias de carbonatación en el material de concreto analizado. Sin embargo, durante el proceso de evaluación, se identificó una pérdida significativa de espesor en el acero de refuerzo de una de las canales, alcanzando hasta 2,00mm.

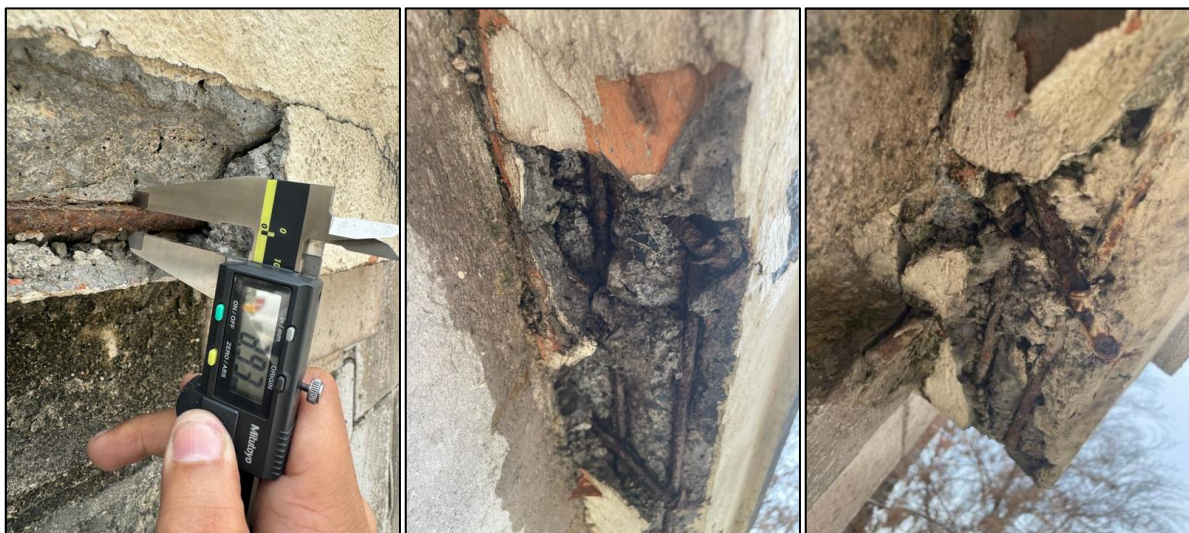
**Fotografía 3 Espesor aceros**

Este hallazgo revela una disminución notable en la sección transversal del refuerzo de acero, lo que podría comprometer la resistencia estructural de la canal. La carbonatación del concreto, un proceso natural por el cual el dióxido de carbono del aire reacciona con los componentes hidratados del cemento, no fue detectada en este caso específico. Sin embargo, la pérdida de espesor en el acero de refuerzo es una preocupación importante que requiriendo atención inmediata.

La falta de carbonatación puede indicar un nivel adecuado de alcalinidad en el concreto, lo que puede ayudar a proteger el acero de refuerzo contra la corrosión. Sin embargo, la pérdida de espesor del acero sugiere que otros mecanismos de deterioro, como la corrosión inducida por cloruros u otros agentes agresivos, podrían estar contribuyendo al debilitamiento estructural observado.

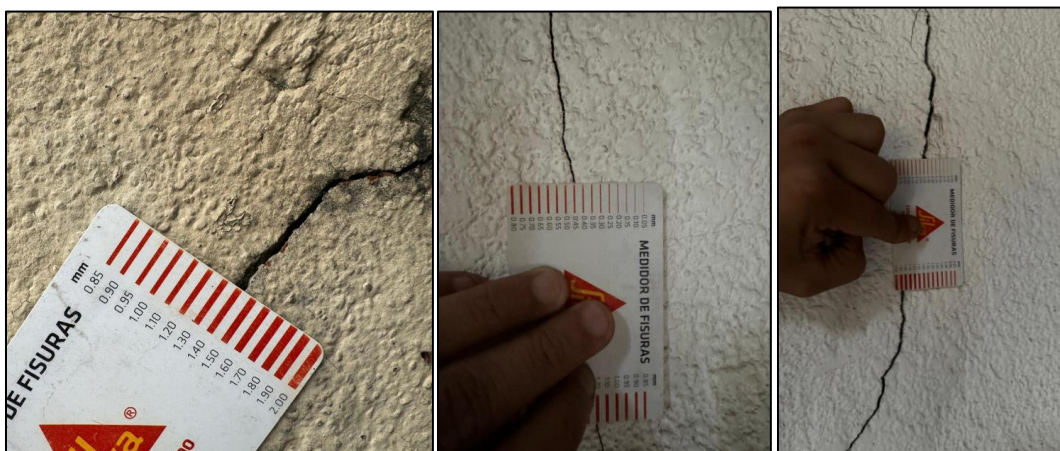
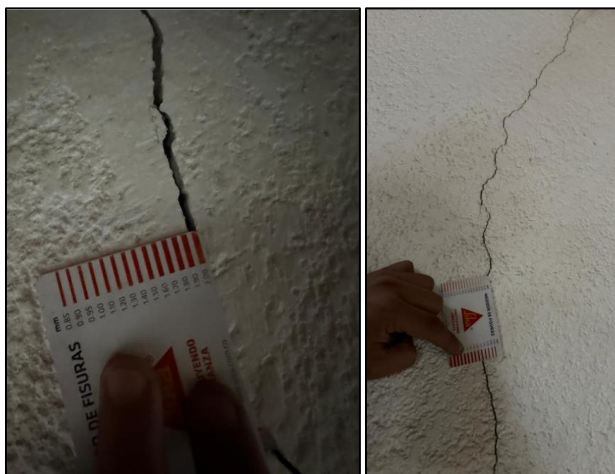
#### **Fotografía 4** *Seguimiento a fisuras presentes en estructura*

En el seguimiento de grietas y fisuras en el paciente, se observa una relación estrecha con el problema de humedad presente en la estructura. Las fisuras pueden actuar como vías de infiltración para la humedad, agravando el deterioro del edificio.

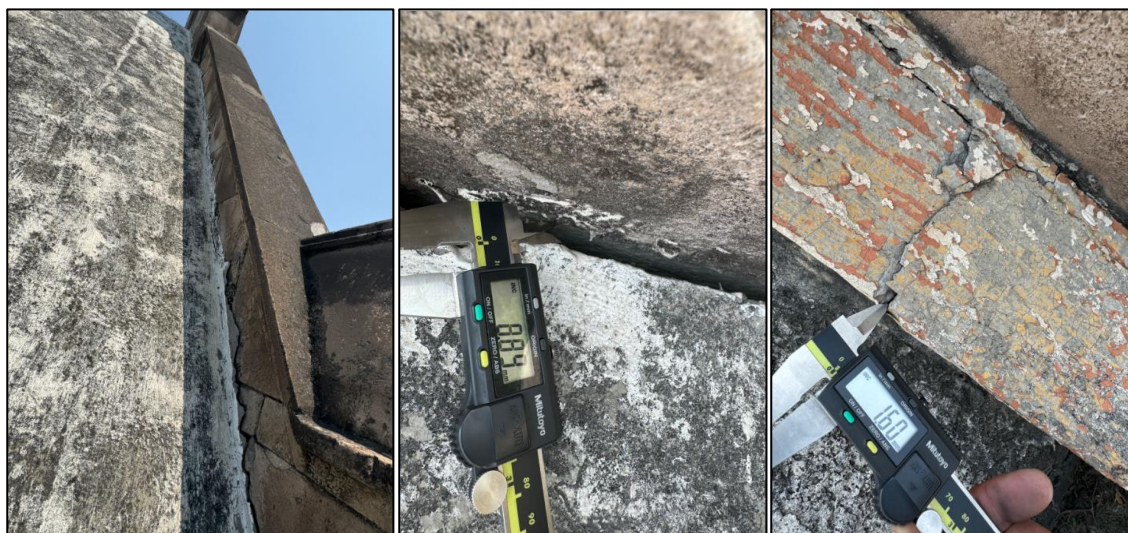
#### **Fotografía 5 Seguimiento a fisuras**

Además, la presencia de humedad puede debilitar aún más la integridad de la estructura, contribuyendo a la formación de nuevas fisuras. Por tanto, se ha realizado monitoreo continuo de las fisuras para detectar y abordar tempranamente cualquier signo de deterioro, así como para implementar medidas preventivas que ayuden a controlar el problema de humedad y preservar la integridad del edificio a largo plazo.

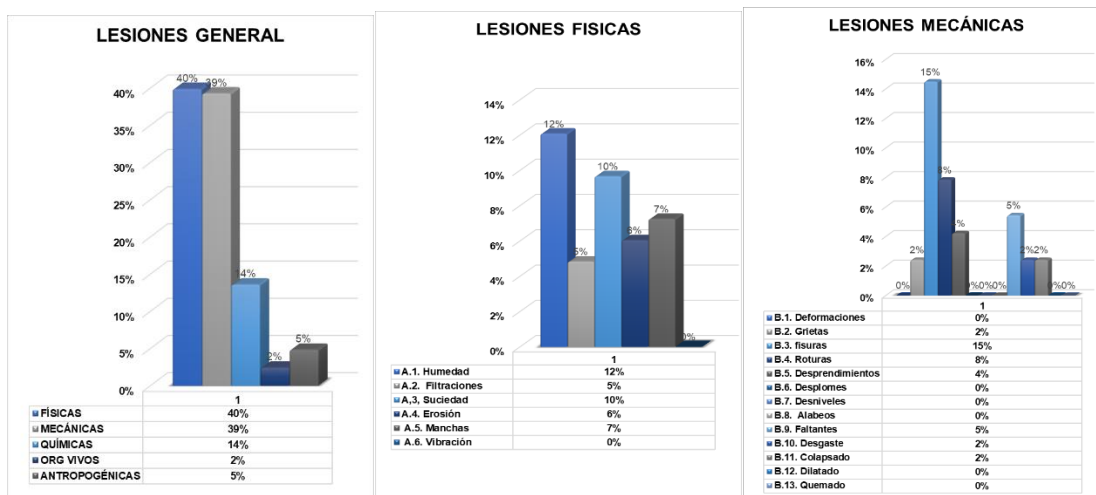
**Figura 1. Estado general de deterioro**

El estado general de deterioro en las fachadas de la Capilla del Panteón del Carmen se caracteriza por una predominancia de lesiones físicas, las cuales constituyen el 43% del panorama patológico identificado. Estas lesiones incluyen procesos como ensuciamiento, erosión, manchas y el desprendimiento de piezas, destacando especialmente las piezas fracturadas. Las lesiones mecánicas también son significativas, representando el 35% del total, evidenciando desgaste y roturas en elementos estructurales como puertas y ventanas. Por último, se identifican lesiones químicas, que contribuyen al 15% del deterioro observado, con posibles signos de oxidación en aceros expuestos en elementos de la estructura.

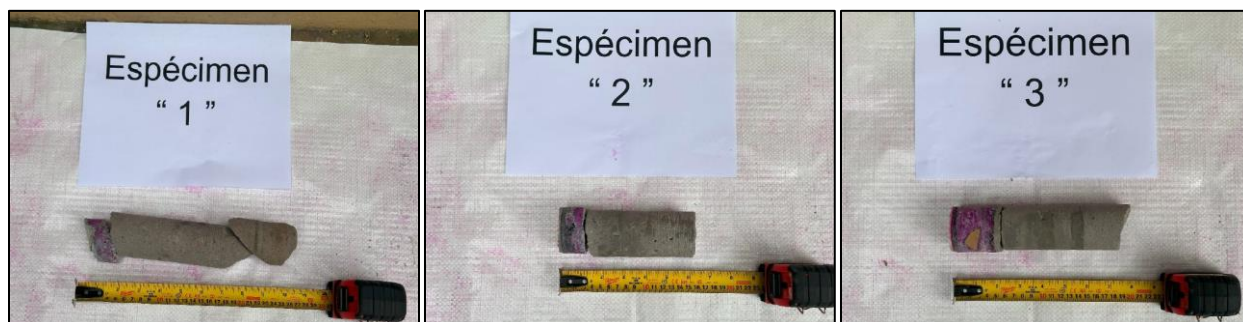
### Ilustración 24. Núcleos extraídos

Los análisis de los especímenes revelaron que el material examinado no correspondía a un concreto hidráulico, dado que carecía de características de agregado y material cementante. En su lugar, se identificó que el material consistía en arcilla natural.

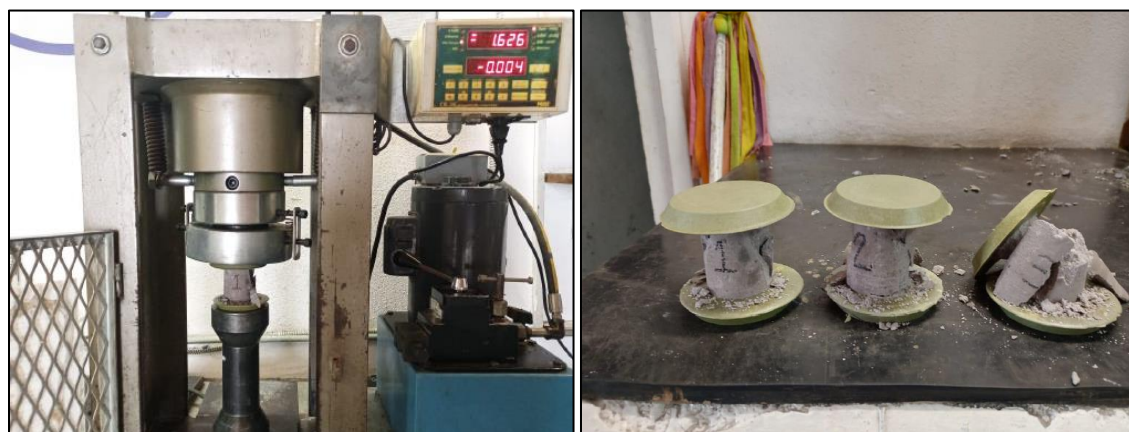
**Ilustración 26.** Fallo a compresión de núcleos

Así pues, y de acuerdo con los resultados obtenidos, se estima que la resistencia probable de diseño debería ser de 1500 PSI. Sin embargo, ninguno de los especímenes cumplió con este estándar. Según la normativa aplicable, cada núcleo debe presentar una resistencia individual no menor al 75% de la resistencia especificada  $f'_c$  y el promedio de las tres pruebas debe alcanzar al menos el 85% de  $f'_c$ . En este caso, sólo el espécimen 1 cumplió parcialmente con esta condición,

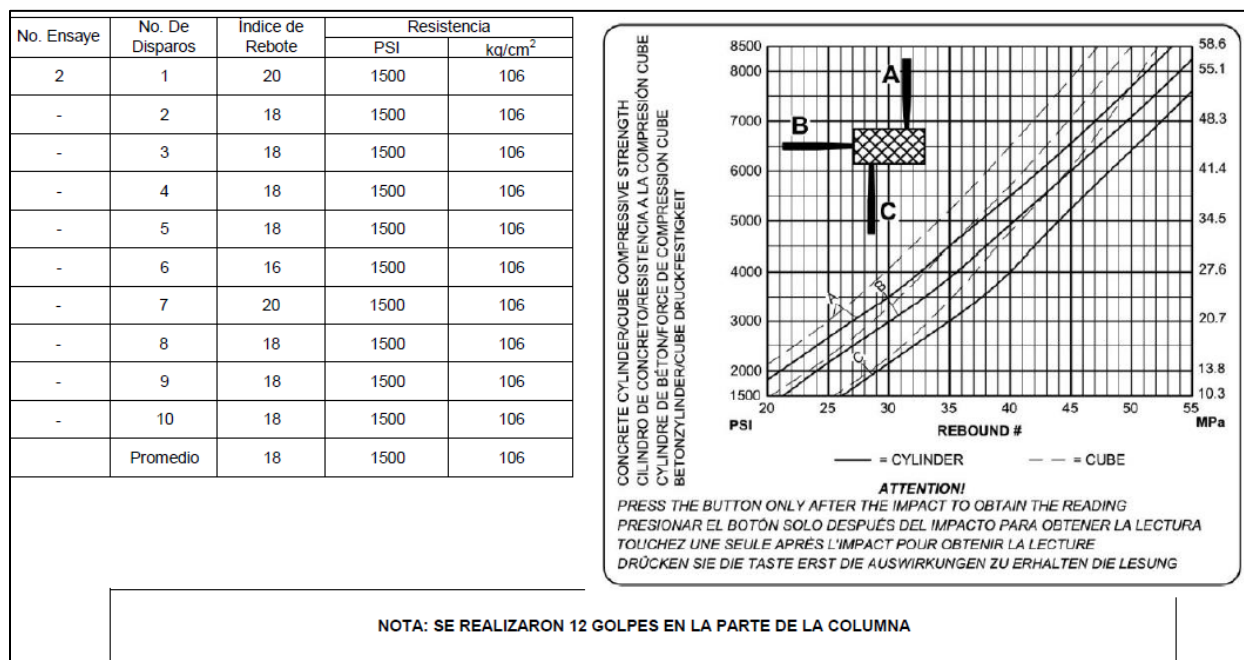
### Ilustración 28 Ensayo de esclerometría columna

Columna: Para la columna, la resistencia medida corresponde al 101% de la resistencia probable de diseño inicial de 1500 PSI. Este valor también indica que la columna cumple con las expectativas de resistencia, aunque de manera más ajustada en comparación con el contrafuerte.

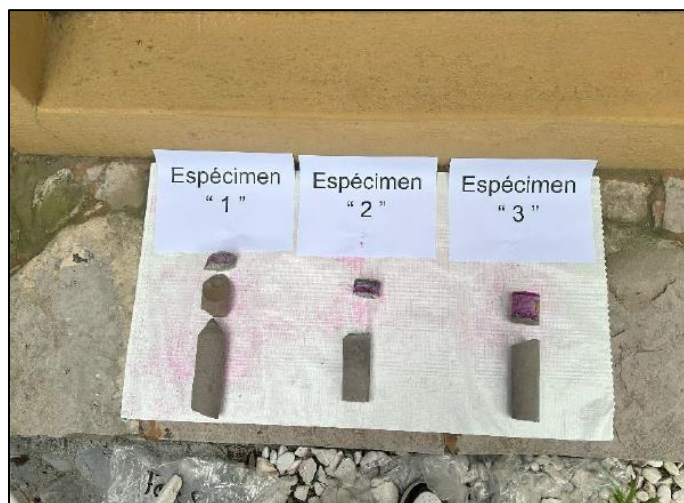
**Ilustración 29.** *Prueba de carbonatación por medio de fenolftaleína*

Estos resultados indican que la carbonatación está presente únicamente en el recubrimiento de mortero hidráulico y no afecta al núcleo central, lo que se debe a que el material principal no es concreto hidráulico y carece de material cementante (cemento hidráulico).
