<b>DESCRIPCIÓN DEL PROYECTO:</b>		CONJUNTO RESIDENCIAL PARQUE REAL									
<b>Fecha de medición:</b>	15/03/2025	<b>Dirección</b>	Cra 53 # 149-36	<b>Ciudad</b>	Bogotá D.C.	<b>Resistencia (MPa)</b>	21	<b>Material</b>	Concreto reforzado	<b>Nº de ficha</b>	1

**ELEMENTO AFECTADO Y PATOLOGÍAS**

**Descripción:** Torre 1: EJE 2-1' y Después del eje G, Junta a media madera en terraza.

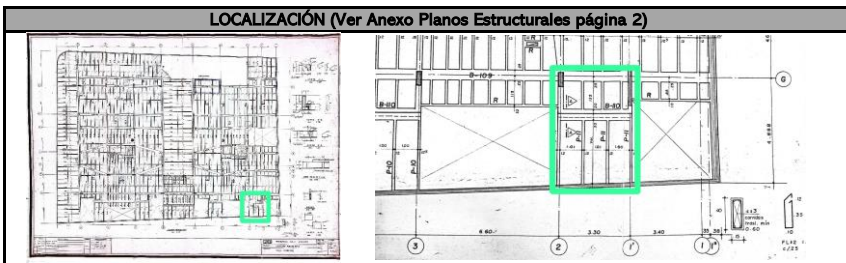
Esesor (m)	0.4
Ancho (m)	3.3
Longitud (m)	3.75
Refuerzo Long.	3mm c15cm
Refuerzo Trans.	3mm c15cm
<b>LESIÓN</b>	
Largo (cm)	330
Ancho (cm)	
Profundidad (cm)	
% Afectación área	
<b>ELEMENTO ESTRUCTURAL</b>	
SI	X
NO	
<b>NIVEL DE DAÑO Y Nº LESIONES</b>	
0 Ninguna lesión	
I 1 Lesión	
II 9 Lesiones	
III 3 lesiones	X
IV 1 Lesión	
V Ninguna lesión	
<b>URGENCIA DE INTERVENCIÓN</b>	
LEVE	
MEDIA	X
ALTA

Causa principal: asentamiento diferencial en las torres.

LESIONES FÍSICAS			
HUMEDAD	LP/LS - ND	SUCIEDAD	LP/LS - ND
1 Filtración	X	6 Por depósito	
2 Cpliaridad		7 Lavado diferencial	
3 Condensación		EROSIÓN FÍSICA	
4 De Obra		8 Atmosférica	
5 Accidental		9 Socavación	
<b>Observaciones:</b>		10 Fotodegradación	
LESIONES MECÁNICAS			
DESPRENDIMIENTO	LP/LS - ND	GRIETAS	LP/LS - ND
11 Acabado continuo		23 Exceso de cargas	X LP - II
12 Acabado por elemento	X	24 Dilatación / Contracción Higrotérmica	
DEFORMACIONES			LP/LS - ND
13 Asentamiento	X	LP - II	
14 Alabeos		ROTURAS	
15 Pandeos		25 Astillado	
16 Deflexión	X	26 Desportillado	X LS - II
17 Torsión		EROSIÓN MECÁNICA	
18 Elongación		27 Desgaste abrasivo	
19 Fatiga del material		28 Aplastamiento	
20 Colapso		29 Fragmentación	
<b>Observaciones:</b>			
LESIONES QUÍMICAS			
OTRAS	LP/LS - ND	ORGANISMOS VIVOS	LP/LS - ND
30 Pudrición		39 Insectos xilófagos	
31 Eflorescencia	X	40 Animal ¿Cuál?	
32 Oxidación	X	41 Mohos	
<b>CORROSIÓN</b>		42 Liqueenes

43 Hongos	
33 Corrosión por oxidación previa		44 Planta casmofítica	X LS - I
34 Inmersión		EROSIÓN QUÍMICA	
35 Aireación diferencial		45 Sulfatos	
36 Par galvánico		46 Ácidos	
37 Intergranular		47 Alcalí	
38 Carbonatación		<b>Observaciones:</b> Temperatura: 20.6 °C / HR: 61%	
LESIONES INDIRECTAS (LP: Lesiones primarias, LS: Lesiones secundarias, ND: Nivel de daño)			
DISEÑO	LP/LS - ND	EJECUCIÓN	LP/LS - ND
48 Sobrecargas	X	57 Cuantía Insuficiente	
49 Resistencia inadecuada	X	58 Recubrimiento insuficiente	
50 Material inadecuado	X		59 Hormigueo / Porosidad
51 Otro		60 Segregación	
MATERIAL		MANTENIMIENTO	
52 Defecto de fabricación		61 Falta de mantenimiento	X LS - II
53 Resistencia inadecuada		62 Otro	
54 Otro		<b>Observaciones:</b>	
ANTROPOGÉNICAS		LP/LS - ND	
55 Cambio de uso			
56 Uso inadecuado

DESCRIPCIÓN DE LA LESIÓN	CAUSAS	DIAGNÓSTICO	POSIBLE INTERVENCIÓN
Junta con movimiento, ingreso de agua por filtración desde la junta y desprendimiento de los acabados por elementos, falta de mantenimiento y presencia de plantas casmofíticas	El asentamiento diferencial generada por la consolidación de los suelos blandos generó la separación de las juntas a media madera, lo que provoca una infiltración de agua y aparición de eflorescencias y oxidaciones en la torta inferior de la losa.	Se evidencian 14 lesiones generadas principalmente por la consolidación del suelo blando en la cimentación y debido a su configuración con pilotes de madera, los cuales no transfieren las cargas adecuadamente a un estrato resistente, lo cual permite la infiltración de agua, las eflorescencias, grietas, oxidaciones y corrosiones debido a los recubrimientos insuficientes (1.5cm en tortas inferiores)	Rehabilitar los acabados superiores (pisos y afinados) reevaluar las pendientes y mejorar los desagües, sellar las juntas con materiales flexibles. Monitoreo de asentamientos y retiro de tortas inferiores e impermeabilización y pasivación de la armadura afectada.

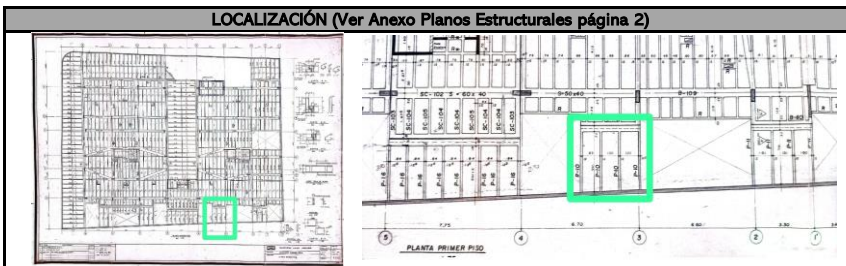
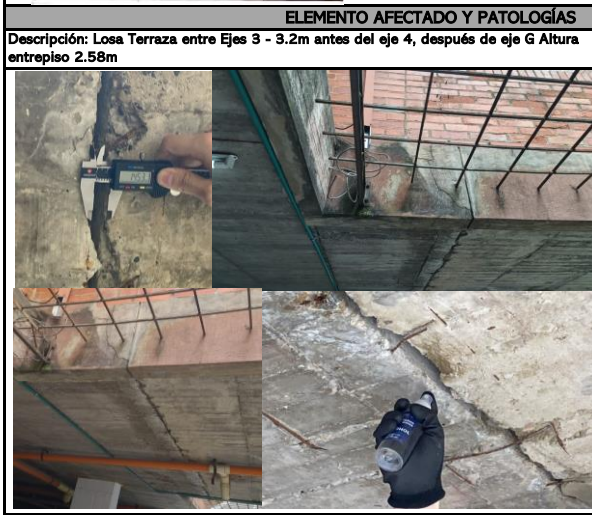
LESIONES FÍSICAS					
HUMEDAD		LP/LS - ND	SUCIEDAD		LP/LS - ND
1	Filtración	X	LP - II	6	Por depósito
2	Cpilaridad			7	Lavado diferencial X
3	Condensación			EROSIÓN FÍSICA	
4	De Obra			8	Atmosférica
5	Accidental			9	Socavación
<b>Observaciones:</b>					
10 Fotodegradación

LESIONES MECÁNICAS						
DESPRENDIMIENTO		LP/LS - ND	GRIETAS		LP/LS - ND	
11	Acabado continuo		23	Exceso de cargas	X LP - II	
12	Acabado por elemento		24	Dilatación / Contracción Higrótérmica		
<b>DEFORMACIONES</b>						
LONGITUD (m)		3.8	LP/LS - ND			
Refuerzo Long.	3mm c15cm	13	Asentamiento X	LP - III		
Refuerzo Trans.	3mm c15cm	14	Alabeos			
<b>LESIÓN</b>						
Largo (cm)	360	15	Pandeos	25	Astillado	
Ancho (cm)	68	16	Deflexión X	LS - II	26	Desportillado X
Profundidad (cm)		17	Torsión			
% Afectación área		18	Elongación	27	Desgaste abrasivo	
<b>ELEMENTO ESTRUCTURAL</b>						
SI	X	19	Fatiga del material	28	Aplastamiento	
NO		20	Colapso	29	Fragmentación	
<b>NIVEL DE DAÑO Y N° LESIONES</b>						
O Ninguna lesión		<b>FISURAS</b>		LP/LS - ND	<b>Observaciones:</b>	
I Ninguna lesión		21	Soporte			
II 7 Lesiones		22	Acabado			
III 8 Lesiones	X	<b>LESIONES QUÍMICAS</b>				
IV Ninguna lesión		<b>OTRAS</b>		LP/LS - ND	<b>ORGANISMOS VIVOS</b>

V Ninguna Lesión		30	Pudrición		39	Insectos xilófagos
<b>URGENCIA DE INTERVENCIÓN</b>						
LEVE		31	Eflorescencia X	LS - III	40	Animal ¿Cuál?
MEDIA	X	32	Oxidación X	LS - III	41	Mohos
ALTA		<b>CORROSIÓN</b>		LP/LS - ND	42	Líquenes X
		33	Corrosión por oxidación previa X	LS - III	43	Hongos
		34	Inmersión		44	Planta casmofítica
		35	Aireación diferencial		<b>EROSIÓN QUÍMICA</b>	
		36	Par galvánico		45	Sulfatos
		37	Intergranular		46	Ácidos
		38	Carbonatación X	LS - III	47	Alcali

Causa principal: asentamiento diferencial en las torres.

DISEÑO		LP/LS - ND	EJECUCIÓN		LP/LS - ND
48	Sobrecargas	X	LP - II	57	Cuántia insuficiente
49	Resistencia inadecuada			58	Recubrimiento insuficiente X
50	Material inadecuado			59	Hormigueo / Porosidad X
51	Otro			60	Segregación
<b>MATERIAL</b>					
52	Defecto de fabricación			<b>MANTENIMIENTO</b>	
53	Resistencia inadecuada			61	Falta de mantenimiento X
54	Otro			62	Otro
<b>ANTROPOGÉNICAS</b>					
55	Cambio de uso			<b>Observaciones:</b> Recubrimiento menores a 1.5 cm según planos estructurales.	
56	Uso inadecuado

DESCRIPCIÓN DE LA LESIÓN	CAUSAS	DIAGNÓSTICO	POSIBLE INTERVENCIÓN
Junta con movimiento, ingreso de agua por filtración desde la junta y desprendimiento de los acabados por elementos, falta de mantenimiento y presencia de plantas casmofíticas	El asentamiento diferencial generada por la consolidación de los suelos blandos generó la separación de las juntas a media madera, lo que provoca una infiltración de agua y aparición de eflorescencias y oxidaciones en la torta inferior de la losa.	Se evidencian 15 lesiones generadas principalmente por la consolidación del suelo blando en la cimentación y debido a su configuración con pilotes de madera, los cuales no transfieren las cargas adecuadamente a un estrato resistente, lo cual permite la infiltración de agua, las eflorescencias, grietas, oxidaciones y corrosiones debido a los recubrimientos insuficientes (1.5cm en tortas inferiores)	Rehabilitar los acabados superiores (pisos y afinados) reevaluar las pendientes y mejorar los desagües, sellar las juntas con materiales flexibles. Monitoreo de asentamientos y retiro de tortas inferiores e impermeabilización y pasivación de la armadura afectada.

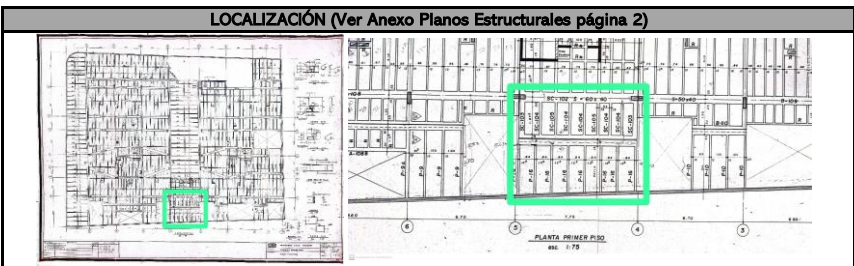
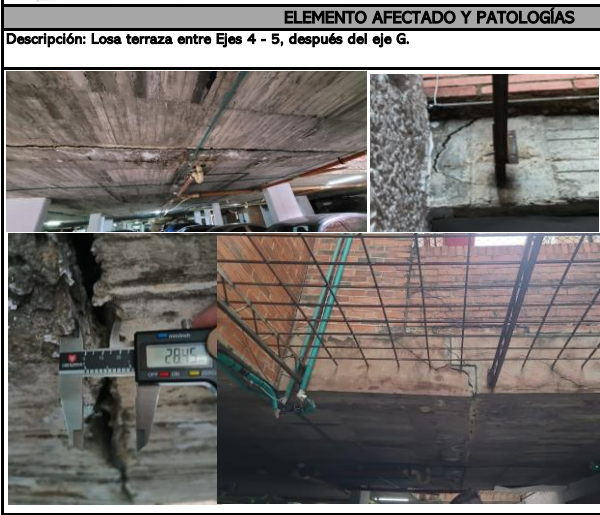
LESIONES DIRECTAS (LP: Lesiones primarias, LS: Lesiones secundarias, ND: Nivel de daño)					
LESIONES FÍSICAS					
HUMEDAD		LP/LS - ND	SUCIEDAD		LP/LS - ND
1	Filtración	X	LP - IV	6	Por depósito
2	Cpilaridad			7	Lavado diferencial X LS - II
3	Condensación			EROSIÓN FÍSICA LP/LS - ND	
4	De Obra			8	Atmosférica
5	Accidental			9	Socavación
<b>Observaciones:</b>					
				10	Fotodegradación

<b>ESPESOR (m)</b>	0.4
<b>ANCHO (m)</b>	7.2
<b>LONGITUD (m)</b>	6
<b>REFUERZO LONG.</b>	3mm c15cm
<b>REFUERZO TRANS.</b>	3mm c15cm
LESIÓN	
<b>LARGO (cm)</b>	720
<b>ANCHO (cm)</b>	
<b>PROFUNDIDAD (cm)</b>	
<b>% AFECTACIÓN ÁREA</b>	
ELEMENTO ESTRUCTURAL	
<b>SI</b>	X
<b>NO</b>	
NIVEL DE DAÑO Y Nº LESIONES	
<b>0 Ninguna lesión</b>	
<b>I Ninguna lesión</b>	
<b>II 2 Lesiones</b>	
<b>III 8 Lesiones</b>	
<b>IV 3 Lesiones</b>	X
<b>V Ninguna lesión</b>	
URGENCIA DE INTERVENCIÓN	
<b>LEVE</b>	
<b>MEDIA</b>	
<b>ALTA</b>	X

LESIONES MECÁNICAS					
DESPRENDIMIENTO		LP/LS - ND	GRIETAS		LP/LS - ND
11	Acabado continuo			23	Exceso de cargas X LP - IV
12	Acabado por elemento			24	Dilatación / Contracción Higrortérmica LP/LS - ND
<b>DEFORMACIONES LP/LS - ND</b>					
13	Asentamiento X LP - IV			<b>ROTURAS LP/LS - ND</b>	
14	Alabeos			25	Astillado
15	Pandeos			26	Desportillado LP/LS - ND
16	Deflexión X LP - IV			<b>EROSIÓN MECÁNICA LP/LS - ND</b>	
17	Torsión			27	Desgaste abrasivo
18	Elongación			28	Aplastamiento
19	Fatiga del material			29	Fragmentación
20	Colapso			<b>Observaciones:</b> Falla por cortante apoyo muro de contención. Recubrimiento menor a 1.5 cm según planos estructurales de losas.	
21	Soporte				
22	Acabado

LESIONES QUÍMICAS					
OTRAS		LP/LS - ND	ORGANISMOS VIVOS		LP/LS - ND
30	Pudrición			39	Insectos xilófagos
31	Eflorescencia X LS - III			40	Animal ¿Cuál?
32	Oxidación X LS - III			41	Mohos
<b>CORROSIÓN LP/LS - ND</b>					
33	Corrosión por oxidación previa X LS - III			42	Líquenes
34	Inmersión			43	Hongos
35	Aireación diferencial			44	Planta casmofítica
36	Par galvánico			<b>EROSIÓN QUÍMICA LP/LS - ND</b>	
37	Intergranular			45	Sulfatos
38	Carbonatación X LS - III			46	Ácidos
				47	Alcalí
<b>Observaciones:</b> Prueba de PH NTC 3689: 7

LESIONES INDIRECTAS (LP: Lesiones primarias, LS: Lesiones secundarias, ND: Nivel de daño)					
DISEÑO		LP/LS - ND	EJECUCIÓN		LP/LS - ND
48	Sobrecargas			57	Cuantía insuficiente
49	Resistencia inadecuada			58	Recubrimiento insuficiente X LP - III
50	Material inadecuado X LP - III				
51	Otro			59	Hormigqueo / Porosidad X LP - III
<b>MATERIAL LP/LS - ND</b>					
52	Defecto de fabricación			60	Segregación
53	Resistencia inadecuada			<b>MANTENIMIENTO LP/LS - ND</b>	
54	Otro			61	Falta de mantenimiento X LS - II
				62	Otro
<b>ANTROPOGÉNICAS LP/LS - ND</b>					
55	Cambio de uso			<b>Observaciones:</b> Icopor en juntas de construcción.	
56	Uso inadecuado

Deflexión en junta de construcción tipo media madera: 8 cm. Apertura de junta: 28.45 mm. Falla por corte apoyo sobre muro de contención Elemento P-16 sobre EJE 4. Ancho de grietas acabado elemento P-16 sobre EJE 5: 2.18mm, 14.86 mm, 2.41 mm y 36.8 mm. Ensayos de laboratorio (Número de rebote NTC 3692 y Velocidad del pulso ultrasónico NTC 4325) realizados a la viga P-16 sobre el eje 4 y después del eje G.

DESCRIPCIÓN DE LA LESIÓN	CAUSAS	DIAGNÓSTICO	POSIBLE INTERVENCIÓN
Junta con movimiento, ingreso de agua por filtración desde la junta y desprendimiento de los acabados por elementos, falta de mantenimiento y presencia de plantas casmofíticas	El asentamiento diferencial generada por la consolidación de los suelos blandos generó la separación de las juntas a media madera, lo que provoca una infiltración de agua y aparición de eflorescencias y oxidaciones en la torta inferior de la losa.	Se evidencian 13 lesiones generadas principalmente por la consolidación del suelo blando en la cimentación y debido a su configuración con pilotes de madera, los cuales no transfieren las cargas adecuadamente a un estrato resistente, lo cual permite la infiltración de agua, las eflorescencias, grietas, oxidaciones y corrosiones debido a los recubrimientos insuficientes (1.5cm en tortas inferiores)	Rehabilitar los acabados superiores (pisos y afinados) reevaluar las pendientes y mejorar los desagües, sellar las juntas con materiales flexibles. Monitoreo de asentamientos y retiro de tortas inferiores e impermeabilización y pasivación de la armadura afectada. Reforzamiento y reestructuración del soporte de las vigas P-16.

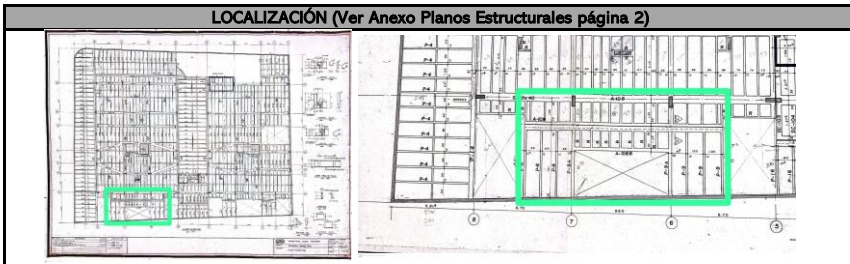
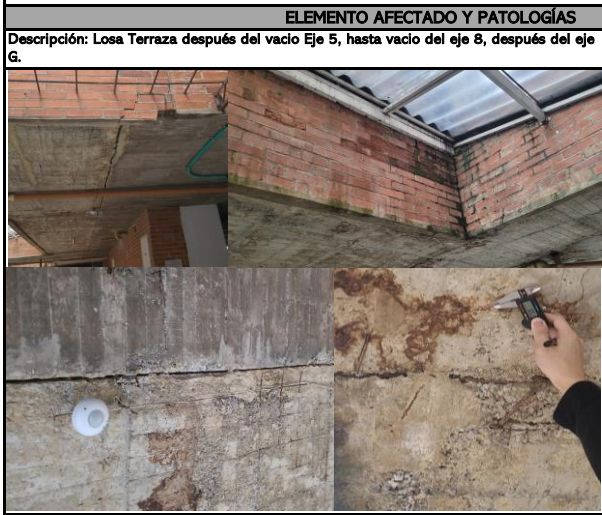
<b>Espesor (m)</b>	0.4
<b>Ancho (m)</b>	13.5
<b>Longitud (m)</b>	5.25
<b>Refuerzo Long.</b>	3mm c15cm
<b>Refuerzo Trans.</b>	3mm c15cm
<b>LESIÓN</b>	
<b>Largo (cm)</b>	1350
<b>Ancho (cm)</b>	
<b>Profundidad (cm)</b>	
<b>% Afectación área</b>	
<b>ELEMENTO ESTRUCTURAL</b>	
<b>SI</b>	X
<b>NO</b>	
<b>NIVEL DE DAÑO Y N° LESIONES</b>	
<b>0 Ninguna lesión</b>	
<b>I Ninguna lesión</b>	
<b>II 5 Lesiones</b>	
<b>III 11 Lesiones</b>	X
<b>IV Ninguna lesión</b>	
<b>V Ninguna lesión</b>	
<b>URGENCIA DE INTERVENCIÓN</b>	
<b>LEVE</b>	
<b>MEDIA</b>	X
<b>ALTA</b>

Ancho de junta: 1.57 cm. Anchos de grietas encontrados: 0.36 mm, 2.28 mm y 1.05 mm.

LESIONES FÍSICAS					
HUMEDAD		LP/LS - ND	SUCIEDAD		LP/LS - ND
1	Filtración	X	6	Por depósito	
2	Cpilaridad		7	Lavado diferencial	X LS - II
3	Condensación		<b>EROSIÓN FÍSICA</b>		LP/LS - ND
4	De Obra		8	Atmosférica	
5	Accidental		9	Socavación	
<b>Observaciones:</b>			10	Fotodegradación

LESIONES MECÁNICAS					
DESPRENDIMIENTO		LP/LS - ND	GRIETAS		LP/LS - ND
11	Acabado continuo		23	Exceso de cargas	X LP - III
12	Acabado por elemento	X	24	Dilatación / Contracción Higrótérmica	
<b>DEFORMACIONES</b>		LP/LS - ND	<b>ROTURAS</b>		LP/LS - ND
13	Asentamiento		25	Astillado	
14	Alabeos		26	Desportillado	
15	Pandeos		<b>EROSIÓN MECÁNICA</b>		LP/LS - ND
16	Deflexión		27	Desgaste abrasivo	
17	Torsión		28	Aplastamiento	
18	Elongación		29	Fragmentación	
19	Fatiga del material		<b>Observaciones:</b>		
20	Colapso				
<b>FISURAS</b>		LP/LS - ND			
21	Soporte	X			
22	Acabado

LESIONES QUÍMICAS					
OTRAS		LP/LS - ND	ORGANISMOS VIVOS		LP/LS - ND
30	Pudrición		39	Insectos xilófagos	
31	Eflorescencia	X	40	Animal ¿Cuál?	
32	Oxidación	X	41	Mohos	X LS - II
<b>CORROSIÓN</b>		LP/LS - ND	42	Líquenes	X LS - II
33	Corrosión por oxidación previa	X	43	Hongos	
34	Inmersión		44	Planta casmofítica	X LS - II
35	Aireación diferencial		<b>EROSIÓN QUÍMICA</b>		LP/LS - ND
36	Par galvánico		45	Sulfatos	
37	Intergranular		46	Ácidos	
38	Carbonatación	X	47	Alcali	
<b>Observaciones:</b>			Prueba de PH NTC 3689: 6

DISEÑO		LP/LS - ND	EJECUCIÓN		LP/LS - ND
48	Sobrecargas		57	Cuántia Insuficiente	
49	Resistencia inadecuada		58	Recubrimiento insuficiente	X LP - III
50	Material inadecuado		59	Hormigueo / Porosidad	X LP - III
51	Otro		60	Segregación	X LP - III
<b>MATERIAL</b>		LP/LS - ND	<b>MANTENIMIENTO</b>		LP/LS - ND
52	Defecto de fabricación		61	Falta de mantenimiento	X LS - III
53	Resistencia inadecuada		62	Otro	
54	Otro		<b>Observaciones:</b>		Recubrimiento menor a 1.5 cm según planos estructurales de losas
<b>ANTROPOGÉNICAS</b>		LP/LS - ND			
55	Cambio de uso				
56	Uso inadecuado

DESCRIPCIÓN DE LA LESIÓN	CAUSAS	DIAGNÓSTICO	POSIBLE INTERVENCIÓN
Junta con movimiento, ingreso de agua por filtración desde la junta y desprendimiento de los acabados por elementos, falta de mantenimiento y presencia de plantas casmofíticas	El asentamiento diferencial generada por la consolidación de los suelos blandos generó la separación de las juntas a media madera, lo que provoca una infiltración de agua y aparición de eflorescencias y oxidaciones en la torta inferior de la losa.	Se evidencian 16 lesiones generadas principalmente por la consolidación del suelo blando en la cimentación y debido a su configuración con pilotes de madera, los cuales no transfieren las cargas adecuadamente a un estrato resistente, lo cual permite la infiltración de agua, las eflorescencias, grietas, oxidaciones y corrosiones debido a los recubrimientos insuficientes (1.5cm en tortas inferiores)	Rehabilitar los acabados superiores (pisos y afinados) reevaluar las pendientes y mejorar los desagües, sellar las juntas con materiales flexibles. Monitoreo de asentamientos y retiro de tortas inferiores e impermeabilización y pasivación de la armadura afectada.

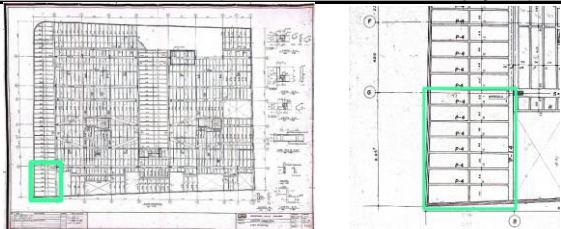
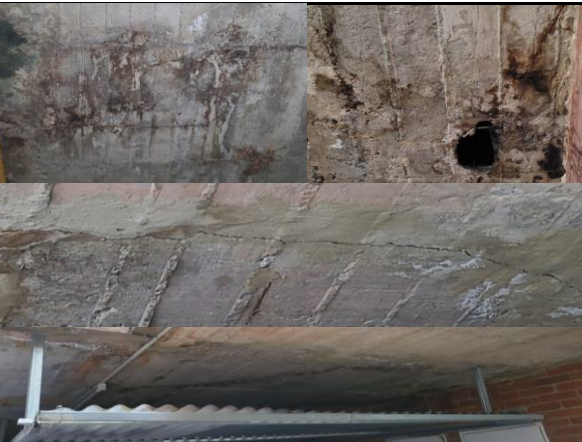
<b>LESIONES FÍSICAS</b>									
		<b>HUMEDAD</b>		<b>LP/LS - ND</b>		<b>SUCIEDAD</b>		<b>LP/LS - ND</b>			
		1	Filtración	X	LP - III	6	Por depósito	X	LS - II		
		2	Cpilaridad			7	Lavado diferencial				
		3	Condensación			<b>EROSIÓN FÍSICA</b>		<b>LP/LS - ND</b>			
		4	De Obra			8	Atmosférica				
		5	Accidental			9	Socavación				
		<b>Observaciones:</b>				10	Fotodegradación

<b>ELEMENTO AFECTADO Y PATOLOGÍAS</b>		<b>LESIONES MECÁNICAS</b>									
<b>Descripción: Losa de terraza despues de eje 8 y G.</b>

O Ninguna lesión				<b>OTRAS</b>		<b>LP/LS - ND</b>			
		I Ninguna lesión		30	Pudrición			39	Insectos xilófagos		
		II 4 Lesiones		31	Eflorescencia	X	LS - IV	40	Animal ¿Cuál?		
		III 6 Lesiones		32	Oxidación	X	LS - IV	41	Mohos		
		IV 4 Lesiones	X			42	Líquenes	X	LS - II		
		V Ninguna Lesión				43	Hongos				
		<b>URGENCIA DE INTERVENCIÓN</b>		<b>LP/LS - ND</b>		44	Planta casmofítica	X	LS - II		
		LEVE		33	Corrosión por oxidación previa	X	LS - IV	<b>EROSIÓN QUÍMICA</b>			
		MEDIA		34	Inmersión			<b>LP/LS - ND</b>			
		ALTA	X	35	Aireación diferencial			45	Sulfatos		
				36	Par galvánico			46	Ácidos		
				37	Intergranular			47	Alcali		
				38	Carbonatación	X	LS - IV	<b>Observaciones:</b>

<b>OBSERVACIONES DEL PROCESO PATOLÓGICO</b>		
Causa principal: asentamiento diferencial en las torres.		
<b>Docente:</b>	Arq. Germán Andrés Gutiérrez Pinzón	<b>Elaboró:</b> Patricia Velasco - David Arévalo
<b>Espacio académico:</b>	Opción de Grado

<b>LESIONES INDIRECTAS (LP: Lesiones primarias, LS: Lesiones secundarias, ND: Nivel de daño)</b>									
<b>DISEÑO</b>		<b>LP/LS - ND</b>		<b>EIECUCIÓN</b>		<b>LP/LS - ND</b>			
48	Sobrecargas			57	Cuantía Insuficiente				
49	Resistencia inadecuada			58	Recubrimiento insuficiente	X	LP - III		
50	Material inadecuado			59	Hormiguo / Porosidad	X	LP - III		
51	Otro			60	Segregación	X	LP - III		
<b>MATERIAL</b>		<b>LP/LS - ND</b>		<b>MANTENIMIENTO</b>		<b>LP/LS - ND</b>			
52	Defecto de fabricación			61	Falta de mantenimiento				
53	Resistencia inadecuada			62	Otro				
54	Otro			<b>Observaciones:</b>		Recubrimiento menor a 1.5 cm según planos estructurales de losas			
<b>ANTROPOGÉNICAS</b>		<b>LP/LS - ND</b>							
55	Cambio de uso								
56	Uso inadecuado

DESCRIPCIÓN DE LA LESIÓN	CAUSAS	DIAGNÓSTICO	POSIBLE INTERVENCIÓN
Junta con movimiento, ingreso de agua por filtración desde la junta y desprendimiento de los acabados por elementos, falta de mantenimiento y presencia de plantas casmofíticas	El asentamiento diferencial generada por la consolidación de los suelos blandos generó la separación de las juntas a media madera, lo que provoca una infiltración de agua y aparición de eflorescencias y oxidaciones en la torta inferior de la losa.	Se evidencian 14 lesiones generadas principalmente por la consolidación del suelo blando en la cimentación y debido a su configuración con pilotes de madera, los cuales no transfieren las cargas adecuadamente a un estrato resistente, lo cual permite la infiltración de agua, las eflorescencias, grietas, oxidaciones y corrosiones debido a los recubrimientos insuficientes (1.5cm en tortas inferiores)	Rehabilitar los acabados superiores (pisos y afinados) reevaluar las pendientes y mejorar los desagües, sellar las juntas con materiales flexibles. Monitoreo de asentamientos y retiro de tortas inferiores e impermeabilización y pasivación de la armadura afectada.

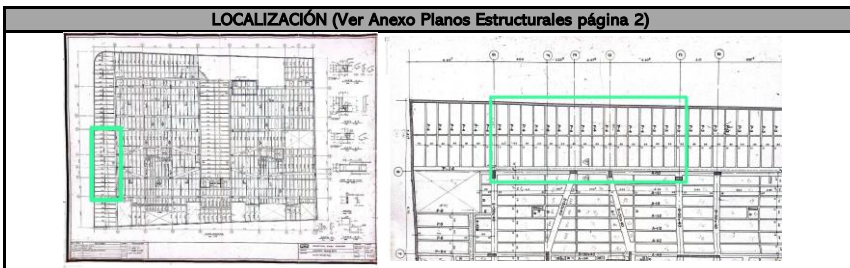
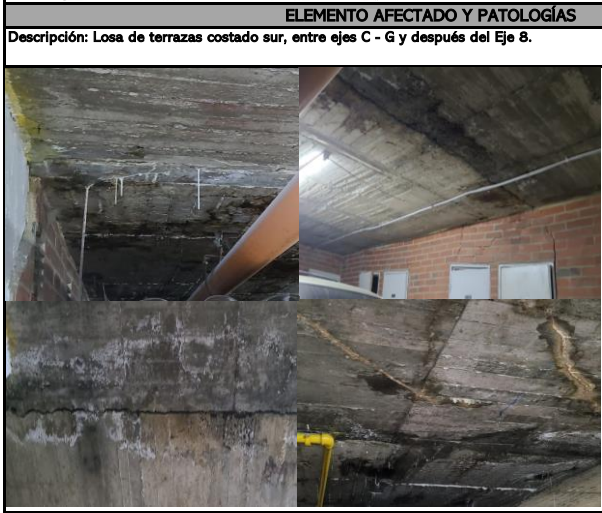
LESIONES FÍSICAS					
HUMEDAD		LP/LS - ND	SUCIEDAD		LP/LS - ND
1	Filtración	X	LP - III	6	Por depósito
2	Cpilaridad			7	Lavado diferencial
3	Condensación			EROSIÓN FÍSICA	
4	De Obra			8	Atmosférica
5	Accidental			9	Socavación
<b>Observaciones:</b>		Temperatura 18.5 °C, HR: 68%			
10				10	Fotodegradación

LESIONES MECÁNICAS						
DESPRENDIMIENTO		LP/LS - ND	GRIETAS		LP/LS - ND	
11	Acabado continuo		23	Exceso de cargas	X LP - III	
12	Acabado por elemento		24	Dilatación / Contracción Higrótérmica		
<b>DEFORMACIONES</b>						
LONGITUD (m)		15.71	<b>LP/LS - ND</b>			
Refuerzo Long.	3mm c15cm	13	Asentamiento	X	LP - III	
Refuerzo Trans.	3mm c15cm	14	Alabeos			
<b>LESIÓN</b>						
Largo (cm)	1571	15	Pandeos			
Ancho (cm)		16	Deflexión	X	LP - III	
Profundidad (cm)		17	Torsión			
% Afectación área		18	Elongación			
<b>ELEMENTO ESTRUCTURAL</b>		19	Fatiga del material			
SI	X	20	Colapso			
<b>FISURAS</b>						
NO		21	Soporte	X	LS - III	
<b>NIVEL DE DAÑO Y N° LESIONES</b>		22	Acabado			
O Ninguna lesión		<b>LESIONES QUÍMICAS</b>				
I Ninguna lesión		<b>OTRAS</b>		LP/LS - ND	<b>ORGANISMOS VIVOS</b>	
II Ninguna lesión		30	Pudrición		39	Insectos xilófagos
III 8 Lesiones		31	Eflorescencia	X	40	Animal ¿Cuál?
IV 4 Lesiones	X	32	Oxidación	X	41	Mohos

V Ninguna lesión		<b>CORROSIÓN</b>		LP/LS - ND	42	Líquenes
<b>URGENCIA DE INTERVENCIÓN</b>		33	Corrosión por oxidación previa	X	43	Hongos
LEVE		34	Inmersión		44	Planta casmofítica
MEDIA		35	Aireación diferencial		<b>EROSIÓN QUÍMICA</b>	
ALTA	X	36	Par galvánico		45	Sulfatos
		37	Intergranular		46	Ácidos
		38	Carbonatación	X	47	Alcali
				LS - IV	<b>Observaciones:</b> Presencia de estalactitas por eflorescencia avanzada.

Grietas con abertura descendente, con un ancho de 5.91mm en muros no estructurales de los depósitos 701 torre 2, 703 torre 2. Se evidencia un asentamiento diferencial en la columna C-8, sin presentarse daño en la columna.

DISEÑO		LP/LS - ND	EJECUCIÓN		LP/LS - ND
48	Sobrecargas		57	Cuántia insuficiente	
49	Resistencia inadecuada		58	Recubrimiento insuficiente	X LP - III
50	Material inadecuado		59	Hormigueo / Porosidad	X LP - III
51	Otro		60	Segregación	
<b>MATERIAL</b>					
52	Defecto de fabricación		<b>MANTENIMIENTO</b>		LP/LS - ND
53	Resistencia inadecuada		61	Falta de mantenimiento	X LS - III
54	Otro		62	Otro	
<b>ANTROPOGÉNICAS</b>					
55	Cambio de uso		<b>Observaciones:</b> Recubrimiento menor a 1.5 cm según planos estructurales de losas		
56	Uso inadecuado

DESCRIPCIÓN DE LA LESIÓN	CAUSAS	DIAGNÓSTICO	POSIBLE INTERVENCIÓN
Junta con movimiento, ingreso de agua por filtración desde la junta y desprendimiento de los acabados por elementos, falta de mantenimiento y presencia de estalactitas.	El asentamiento diferencial generada por la consolidación de los suelos blandos generó la separación de las juntas a media madera, lo que provoca una infiltración de agua y aparición de eflorescencias y oxidaciones en la torta inferior de la losa.	Se evidencian 12 lesiones generadas principalmente por la consolidación del suelo blando en la cimentación y debido a su configuración con pilotes de madera, los cuales no transfieren las cargas adecuadamente a un estrato resistente, lo cual permite la infiltración de agua, las eflorescencias, grietas, oxidaciones y corrosiones debido a los recubrimientos insuficientes (1.5cm en tortas inferiores)	Rehabilitar los acabados superiores (pisos y afinados) reevaluar las pendientes y mejorar los desagües, sellar las juntas con materiales flexibles. Monitoreo de asentamientos y retiro de tortas inferiores e impermeabilización y pasivación de la armadura afectada.

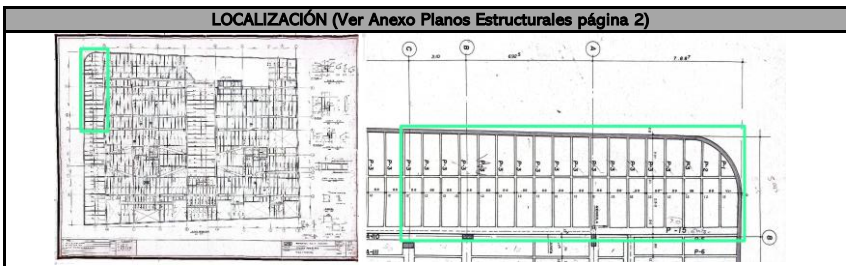
LESIONES DIRECTAS (LP: Lesiones primarias, LS: Lesiones secundarias, ND: Nivel de daño)					
LESIONES FÍSICAS					
HUMEDAD		LP/LS - ND	SUCIEDAD		LP/LS - ND
1	Filtración	X	LP - III	6	Por depósito
2	Capilaridad	X	LS - III	7	Lavado diferencial
3	Condensación				<b>EROSIÓN FÍSICA</b>
4	De Obra			8	Atmosférica
5	Accidental			9	Socavación
<b>Observaciones:</b>		Filtración presente en losas y capilaridad en muros de contención		10	Fotodegradación

ELEMENTO AFECTADO Y PATOLOGÍAS	
<b>Descripción:</b> Losa de terrazas andel eje A hasta el eje C, después del eje 8, costado sur-occidente Torre 2.	
Espesor (m)	0.4
Ancho (m)	5.25
Longitud (m)	17.9
Refuerzo Long.	3mm c15cm
Refuerzo Trans.	3mm c15cm
LESIÓN	
Largo (cm)	1790
Ancho (cm)	
Profundidad (cm)	
% Afectación área	
ELEMENTO ESTRUCTURAL	
SI	X
NO	
NIVEL DE DAÑO Y Nº LESIONES	
0 Ninguna lesión	
I Ninguna lesión	
II Ninguna lesión	
III 8 Lesiones	
IV 5 Lesiones	X
V Ninguna lesión	
URGENCIA DE INTERVENCIÓN	
LEVE	
MEDIA	
ALTA	X

OBSERVACIONES DEL PROCESO PATOLÓGICO		
La infiltración del agua desde la placa a través de las juntas y las fisuras de la placa, genera un empozamiento sobre la placa de contrapiso del parqueadero, lo que genera un ascenso de la humedad por capilaridad en el muro de contención ubicado al costado sur-occidental de la edificación.		
<b>Docente:</b>	Arq. Germán Andrés Gutiérrez Pinzón	<b>Elaboró:</b> Patricia Velasco - David Arévalo
<b>Espacio académico:</b>	Opción de Grado

LESIONES MECÁNICAS					
DESPRENDIMIENTO		LP/LS - ND	GRIETAS		LP/LS - ND
11	Acabado continuo		23	Exceso de cargas	X LP - IV
12	Acabado por elemento		24	Dilatación / Contracción Higrótérmica	
DEFORMACIONES		LP/LS - ND			
13	Asentamiento	X LP - III			
14	Alabeos				
15	Pandeos		25	Astillado	
16	Deflexión		26	Desportillado	
17	Torsión				
18	Elongación		27	Desgaste abrasivo	
19	Fatiga del material		28	Aplastamiento	
20	Colapso		29	Fragmentación	
ELEMEN TO ESTRUCTURAL		LP/LS - ND	EROSIÓN MECÁNICA		LP/LS - ND
21	Soporte	X LS - III			
22	Acabado				
LESIONES QUÍMICAS					
OTRAS		LP/LS - ND	ORGANISMOS VIVOS		LP/LS - ND
30	Pudrición		39	Insectos xilófagos	
31	Eflorescencia	X LS - IV	40	Animal ¿Cuál?	
32	Oxidación	X LS - IV	41	Mohos	
CORROSIÓN		LP/LS - ND	42	Líquenes	
33	Corrosión por oxidación previa	X LS - IV	43	Hongos	
34	Inmersión		44	Planta casmofítica	
35	Aireación diferencial				
36	Par galvánico		45	Sulfatos	
37	Intergranular		46	Ácidos

38	Carbonatación	X LS - IV	47	Alcalí	
<b>Observaciones:</b>		Presencia de estalactitas por eflorescencia avanzada.

LESIONES INDIRECTAS (LP: Lesiones primarias, LS: Lesiones secundarias, ND: Nivel de daño)					
DISEÑO		LP/LS - ND	EJECUCIÓN		LP/LS - ND
48	Sobrecargas		57	Cuántia Insuficiente	
49	Resistencia inadecuada		58	Recubrimiento insuficiente	X LP - III
50	Material inadecuado	X LP - III			59
51	Otro		60	Segregación	
MATERIAL		LP/LS - ND	MANTENIMIENTO		
52	Defecto de fabricación		61	Falta de mantenimiento	X LS - III
53	Resistencia inadecuada		62	Otro	
54	Otro				
ANTROPOGÉNICAS		LP/LS - ND	<b>Observaciones:</b> Recubrimiento menor a 1.5 cm según planos estructurales de losas		
55	Cambio de uso				
56	Uso inadecuado

DESCRIPCIÓN DE LA LESIÓN	CAUSAS	DIAGNÓSTICO	POSIBLE INTERVENCIÓN
Junta con movimiento, ingreso de agua por filtración desde la junta y desprendimiento de los acabados por elementos, falta de mantenimiento y presencia de estalactitas.	El asentamiento diferencial generada por la consolidación de los suelos blandos generó la separación de las juntas a media madera, lo que provoca una infiltración de agua y aparición de eflorescencias y oxidaciones en la torta inferior de la losa.	Se evidencian 13 lesiones generadas principalmente por la consolidación del suelo blando en la cimentación y debido a su configuración con pilotes de madera, los cuales no transfieren las cargas adecuadamente a un estrato resistente, lo cual permite la infiltración de agua, las eflorescencias, grietas, oxidaciones y corrosiones debido a los recubrimientos insuficientes (1.5cm en tortas inferiores)	Rehabilitar los acabados superiores (pisos y afinados) reevaluar las pendientes y mejorar los desagües, sellar las juntas con materiales flexibles. Monitoreo de asentamientos y retiro de tortas inferiores e impermeabilización y pasivación de la armadura afectada.
