| Tipo de estructura | Revestimiento de concreto reforzado |
| Uso | Galería para el paso de barras de potencia en proyecto de generación eléctrica |
| Localización | Departamento de Antioquia |

| Estructura | Revestimiento de concreto reforzado en galería de barras de proyecto de generación eléctrica |

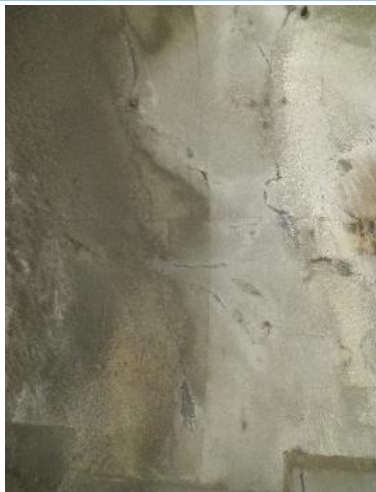
| 1. Fisuras y manchas en bóveda, sector norte | | | Fecha de registro: 02-may-2021 |
|---|---|---|---|
| Severidad | Severa | | |
| Área con fisuras transversales en bóveda, con longitudes medias de 1,4 m. La presencia de manchas por humedad sugiere que se trata de fisuras pasantes, que favorecieron la acumulación de agua aún después del secado de las obras subterráneas de la central. | | | |

| A causa de las cambiantes condiciones de saturación del macizo rocoso en el que se encuentra la galería, durante la inundación de las obras subterráneas de la central, la roca presentó convergencias que generaron esfuerzos sobre el revestimiento superiores a las cargas para las cuales fue diseñado. Esto provocó la falla de los muros laterales por compresión, causando el pandeo y la plastificación de las barras de refuerzo vertical de los muros (especialmente en su borde superior). Al pandearse el refuerzo, se generó el desprendimiento y la fisuración del concreto, dejando el acero expuesto al agua, lo que ocasionó su corrosión. | | | |

| Instrumentación del macizo rocoso para el monitoreo de desplazamientos relativos. Se sugieren dianas topográficas en los hastiales de la galería con lecturas periódicas, hasta evidenciar la estabilización del macizo (hasta que se registren desplazamientos cercanos o iguales a cero) | | | |
| | | Perforaciones de drenaje en macizo rocoso circundante. Desabombe y reparación de tratamiento superficial en roca. Inyecciones de consolidación para evitar reacomodamiento de fragmentos sueltos. | Demolición y reconstrucción de los elementos fallados. |

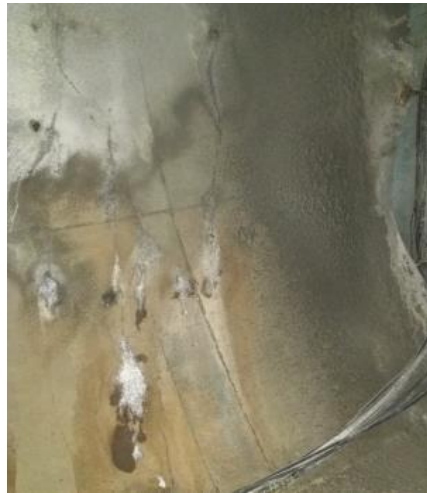
| Severidad | Severa | | |
| Zona con concentración de fisuras transversales en bóveda con longitudes medias de 2 m. Las eflorescencias presentes indican que estas fisuras pueden ser pasantes, ya que a través de ellas pudieron pasar sales probablemente provenientes de la roca saturada que se cristalizaron en la superficie del concreto. Alrededor de las fisuras se aprecian manchas, probablemente ocasionadas por la acumulación de humedad. | | | |

| La sobrecarga de los elementos del revestimiento a causa del comportamiento dinámico del macizo rocoso pudo ocasionar fisuras pasantes a través de las cuales el agua procedente de la roca saturada pudo transitar, llevando sales de la misma roca o lavando partículas salinas (probablemente calcáreas) de la matriz cementante del concreto, las cuales se cristalizaron en su superficie, formando las eflorescencias identificadas. Estas fisuras, adicionalmente, pudieron favorecer la retención de agua aún después del secado de las obras subterráneas de la central, generando manchas por humedad en la superficie del concreto. | | | | | |

| Instrumentación del macizo rocoso para el monitoreo de desplazamientos relativos. Se sugieren dianas topográficas en los hastiales de la galería con lecturas periódicas, hasta evidenciar la estabilización del macizo (hasta que se registren desplazamientos cercanos o iguales a cero) | | | | | |
| | | Perforaciones de drenaje en macizo rocoso circundante. Desabombe y reparación de tratamiento superficial en roca. Inyecciones de consolidación para evitar reacomodamiento de fragmentos sueltos. | | Aunque la limpieza de eflorescencias y manchas, y la inyección de fisuras es posible en algunos puntos, por la severidad y extensión de las fallas estructurales, se recomienda la demolición y reconstrucción del revestimiento. | |

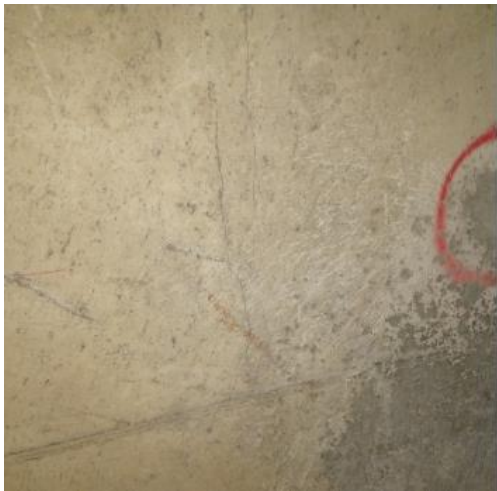
| Severidad | Moderada | | |
| Fisura vertical presente en muro del hastial sur, con una longitud de aproximadamente 70 cm. No presenta síntomas de humedad ni eflorescencias. | | | |

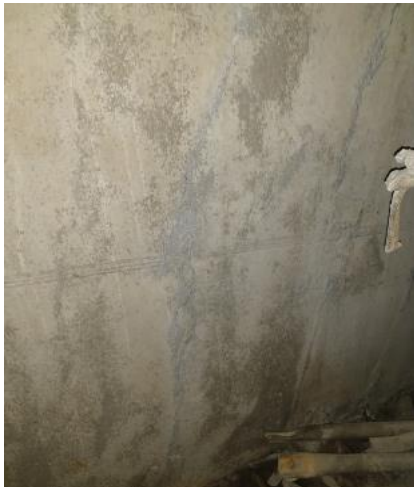
| Severidad | Severa | | |
| Área con concentración de fisuras verticales en muro, con longitudes medias de 2 m. No se aprecian eflorescencias, desprendimientos ni indicios de humedad acumulada. | | | |

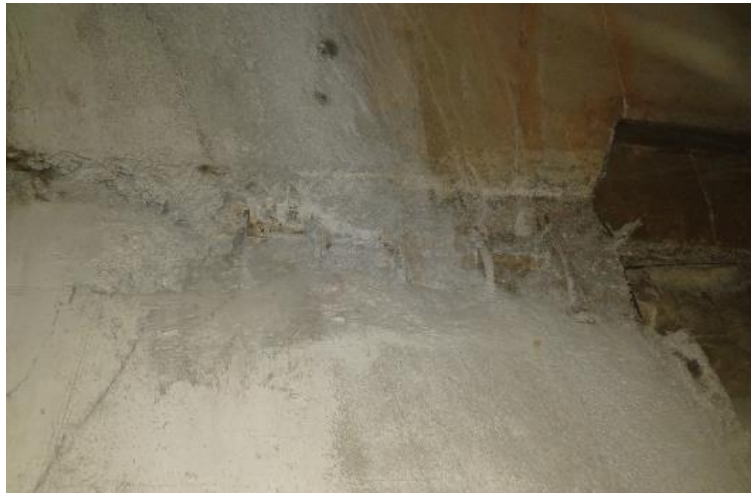
| Severidad | Severa | | | |
| Desprendimiento de recubrimiento de refuerzo por pandeo de las barras de acero, síntoma de falla por compresión. El refuerzo presenta un proceso de corrosión de moderado avance. | | | | |

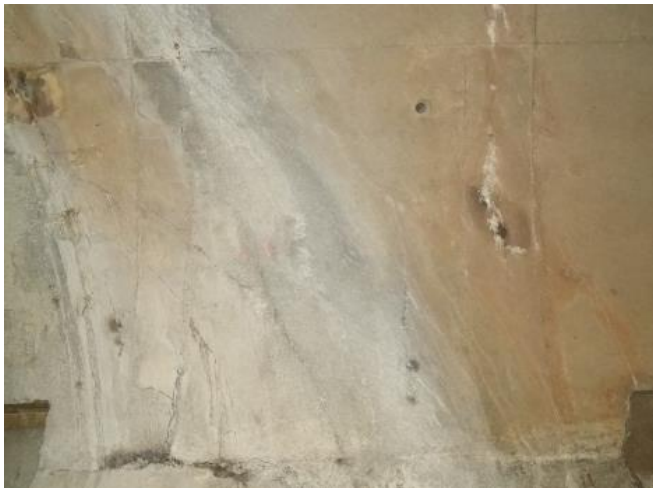
| Severidad | Severa | | | |
| Área con fisuras transversales en bóveda, con longitudes medias de 1,6 m. La presencia de eflorescencias sugiere que se trata de fisuras pasantes, a través de la que se filtraron sales de la roca o se lavaron componentes calcáreos del concreto. Alrededor de las fisuras se aprecian manchas, probablemente ocasionadas por la acumulación de humedad. | | | | |

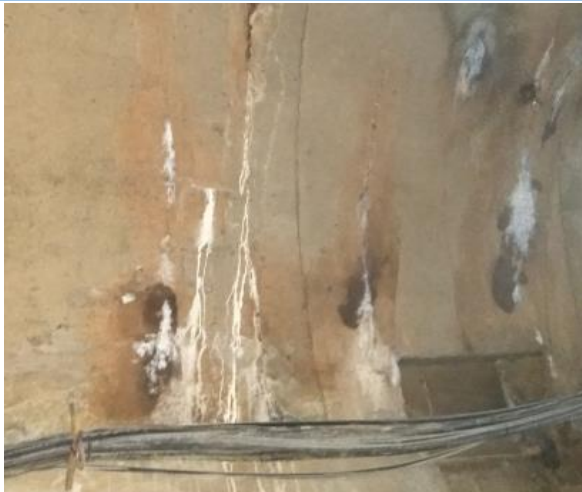
| Severidad | Severa | | | |
| Zona con concentración de fisuras transversales en bóveda con longitudes medias de 1,4 m. Las eflorescencias presentes indican que estas fisuras pueden ser pasantes, ya que a través de ellas pudieron pasar sales probablemente provenientes de la roca saturada que se cristalizaron en la superficie del concreto. Alrededor de las fisuras se aprecian manchas, probablemente ocasionadas por la acumulación de humedad. | | | | |

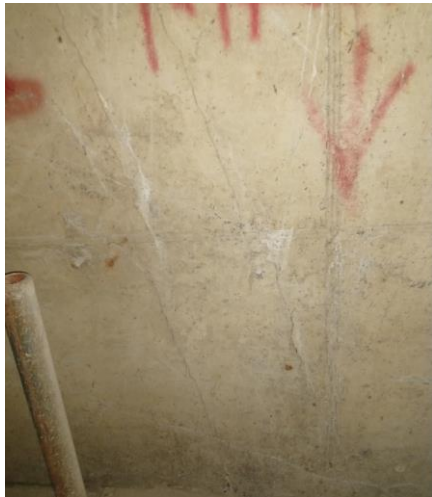
| Severidad | Moderada | | |
| Área con concentración de fisuras verticales en muro, con longitudes medias de 1,5 m. No se aprecian eflorescencias, desprendimientos ni indicios de humedad acumulada. | | | |

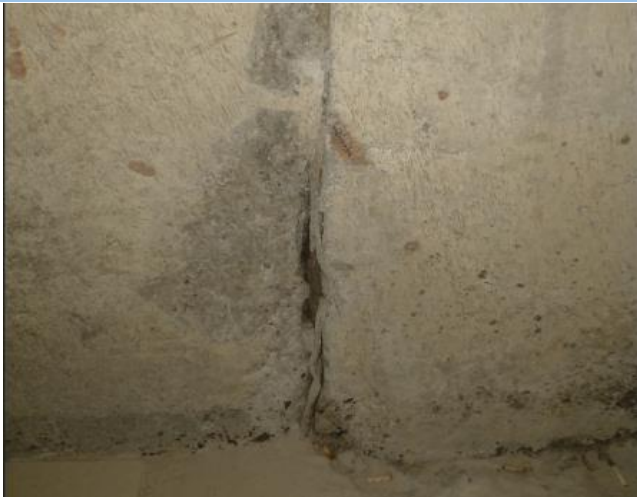
| Severidad | Moderada | | |
| Deterioro del material de relleno de una de las juntas de contracción a lo largo de aproximadamente 2 m de junta. En algunos segmentos se evidencia la pérdida de material, probablemente ocasionada por la exposición a condiciones de humedad no previstas en su diseño. | | | |

| El paso de agua densamente cargada de sedimentos y partículas suspendidas durante la inundación de las obras subterráneas de la central, condición para la que no fue especificado el material de relleno de las juntas, generó su humedecimiento y deterioro superficial, lo que en algunos puntos llevó a su total desprendimiento y pérdida. | | | | | |

| No se prevé de nuevo el paso de agua a través de la galería, sin embargo, se recomienda realizar perforaciones de drenaje en la roca para mitigar las condiciones de humedad en caso de presentarse infiltraciones a través del macizo. | | Retiro y reemplazo del material de relleno empleado en las juntas de contracción que presente deterioro, se deberá considerar un material resistente a condiciones de humedad, en caso de que se presenten infiltraciones en el macizo rocoso. | | | |
| Pueden existir infiltraciones que expongan las juntas a condiciones de humedad, por lo que se recomienda considerar dicha condición al momento de especificar el nuevo material de relleno a instalar en éstas. | | | | | |

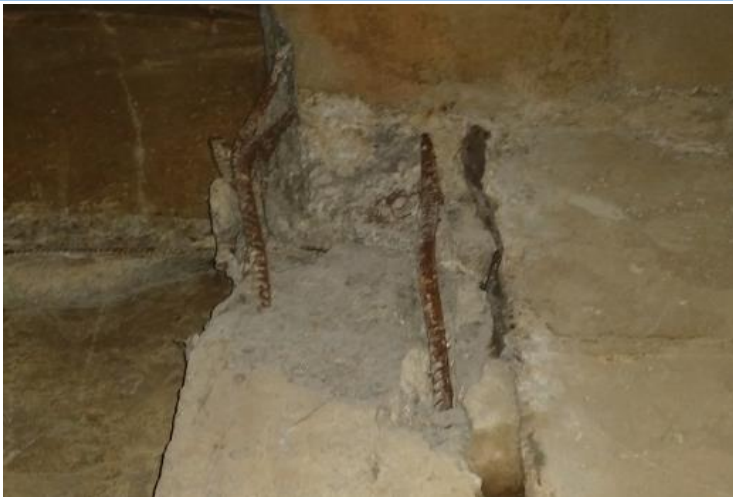
| Severidad | Grave | | |
| Borde superior del muro fallado, en sector cercano a uno de los nichos para aisladores. El pandeo de las barras verticales indica una falla por compresión. Se evidencia desprendimeinto del recubrimiento del refuerzo en un área de aproximadamente 50 cm por 70 cm. El refuerzo presenta un proceso de corrosión moderado, sin pérdida significativa de su sección transversal. | | | |

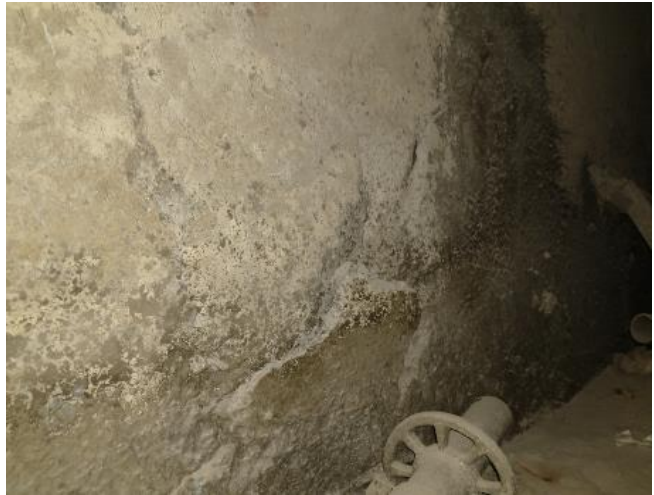
| Severidad | Moderada | | |
| Superficie del concreto erosionada, probablemente por causa del efecto abrasivo del paso de agua con sedimentos y fragmentos de roca. | | | |

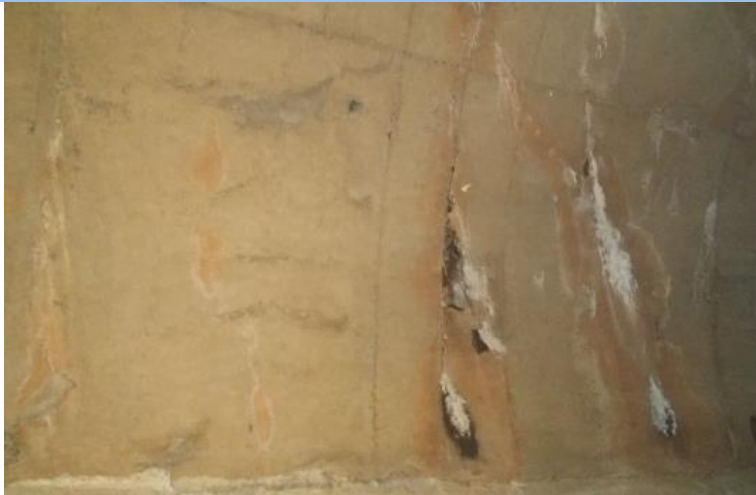
| Severidad | Severa | | |
| Área con fisuras transversales en bóveda, con longitudes medias de 2,0 m. La presencia de eflorescencias sugiere que se trata de fisuras pasantes, a través de la que se filtraron sales de la roca o se lavaron componentes calcáreos del concreto. Alrededor de las fisuras se aprecian manchas, probablemente ocasionadas por la acumulación de humedad. | | | |

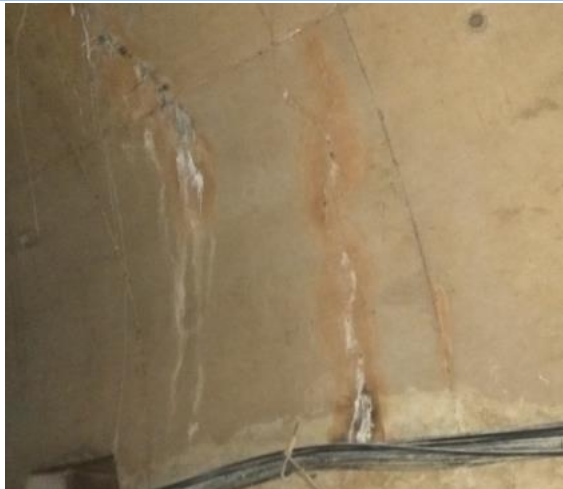
| Severidad | Severa | | |
| Zona con concentración de fisuras transversales en bóveda con longitudes medias de 1,5 m. Las eflorescencias presentes indican que estas fisuras pueden ser pasantes, ya que a través de ellas pudieron pasar sales probablemente provenientes de la roca saturada que se cristalizaron en la superficie del concreto. Alrededor de las fisuras se aprecian manchas, probablemente ocasionadas por la acumulación de humedad. | | | |

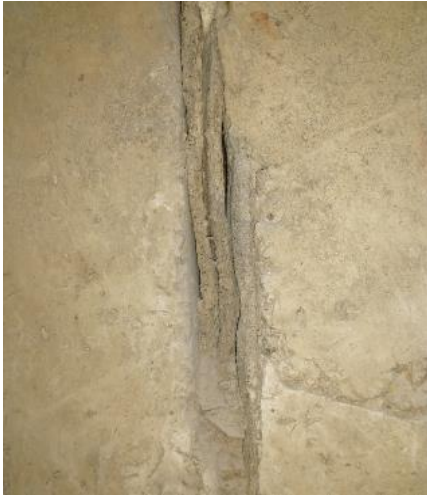
| Severidad | Moderada | | |
| Deterioro del material de relleno de una de las juntas de contracción a lo largo de aproximadamente 4,5 m de junta. En algunos segmentos se evidencia la pérdida de material, probablemente ocasionada por la exposición a condiciones de humedad no previstas en su diseño. | | | |

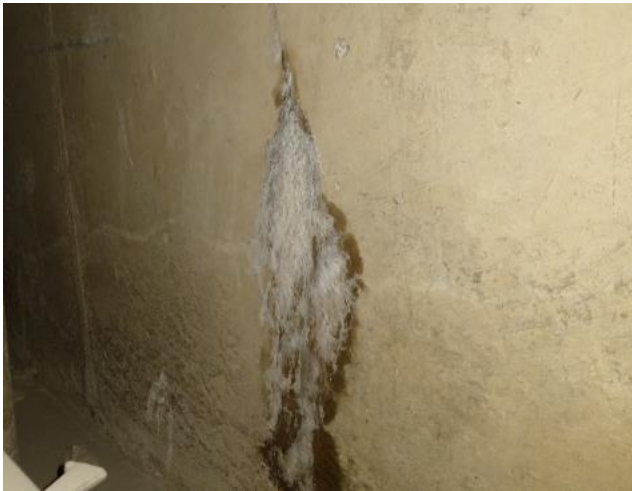
| Severidad | Moderada | | |
| Fisura de aproximadamente 1,3 m de longitud con eflorescencias que cubren una franja con un ancho medio de 20 cm. La presencia de eflorescencias sugiere que se trata de una fisura pasante, a través de la que se filtraron sales de la roca o se lavaron componentes calcáreos del concreto. | | | |

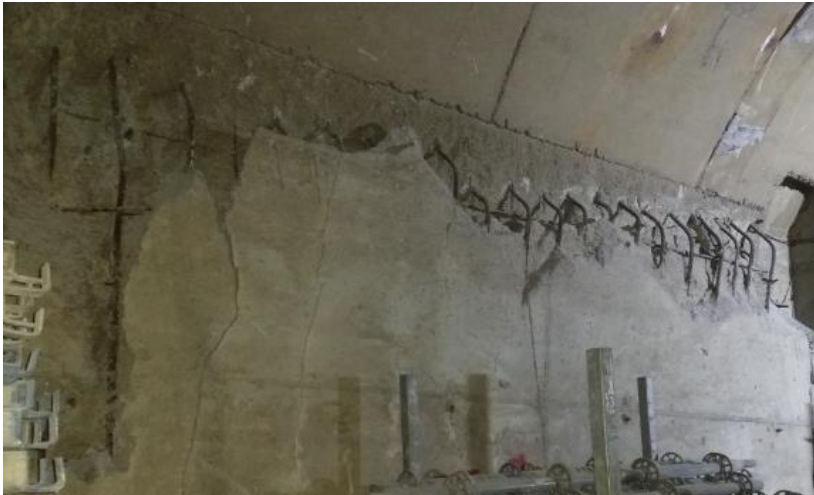
| Severidad | Grave | | |
| Borde superior del muro fallado. El pandeo de las barras verticales sugiere una falla por compresión, éste, a demás, causó el desprendimeinto del recubrimiento del refuerzo en una franja con un ancho que oscila entre 1 m y 2 m, a lo largo de 4,2 m de longitud. El refuerzo presenta un proceso de corrosión moderado, sin pérdida significativa de su sección transversal. | | | |

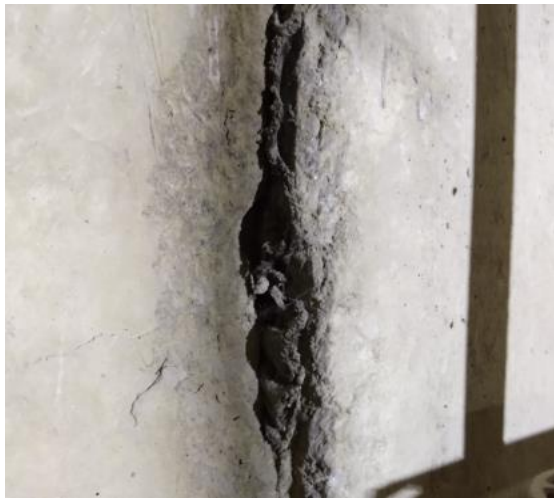
| Severidad | Moderada | | |
| Deterioro del material de relleno de una de las juntas de contracción a lo largo de aproximadamente 3,5 m de junta. En algunos segmentos se evidencia la pérdida de material, probablemente ocasionada por la exposición a condiciones de humedad no previstas en su diseño. | | | |

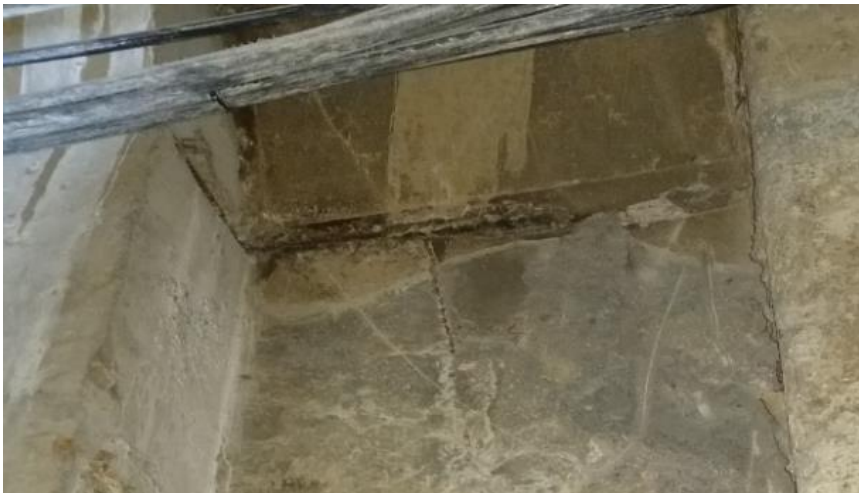
| Severidad | Severa | | |
| Barra de refuerzo expuesta en aproximadamente 80 cm de su longitud por pérdida de recubrimiento. El acero presenta un proceso de corrosión moderado. | | | |

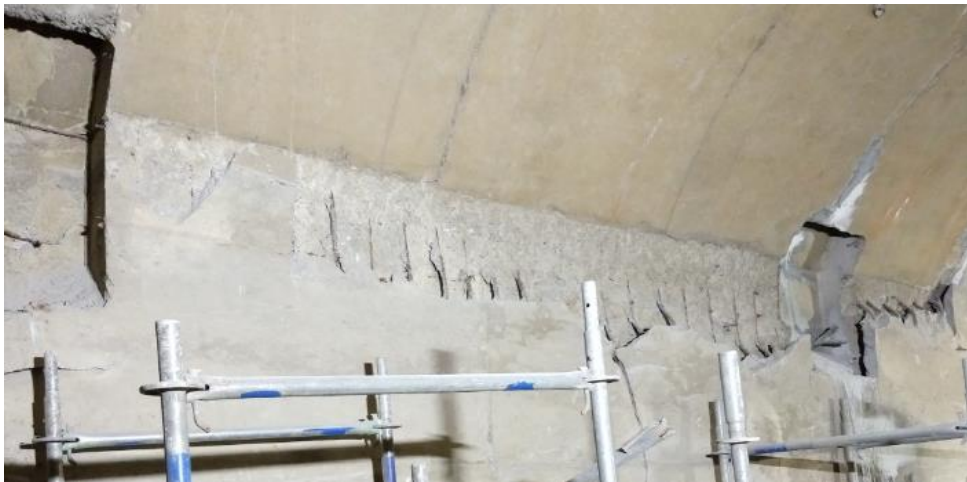
| Severidad | Grave | | |
| Borde superior del muro fallado. El pandeo de las barras verticales sugiere una falla por compresión, éste, a demás, causó el desprendimeinto del recubrimiento del refuerzo en una franja de aproximadamente 1 m de ancho por 4,1 m de largo. El refuerzo presenta un proceso de corrosión moderado, sin pérdida significativa de su sección transversal. | | | |

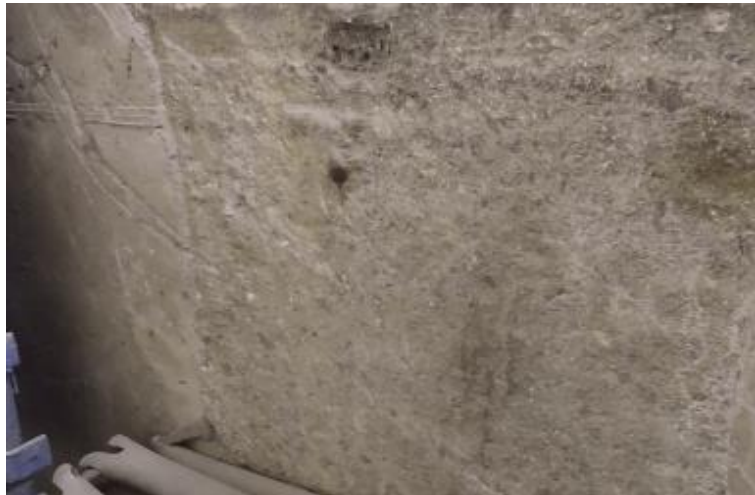
| Severidad | Leve | | |
| Superficie del concreto erosionada, probablemente por causa del efecto abrasivo del paso de agua con sedimentos y fragmentos de roca. | | | |

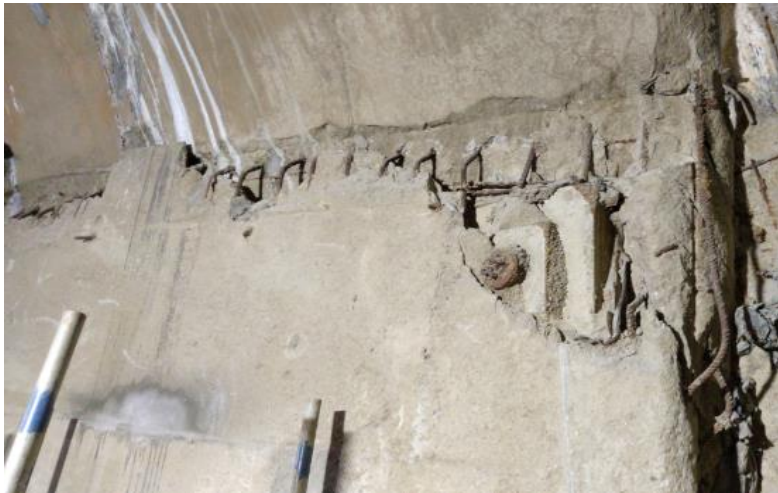
| Severidad | Grave | | |
| Borde superior del muro fallado. El pandeo de las barras verticales sugiere una falla por compresión y causó el desprendimiento del recubrimiento del refuerzo en una franja cuyo ancho oscila entre 70 cm y 1,2 m, a lo largo de aproximadamente 4 m. El refuerzo presenta un proceso de corrosión moderado, sin pérdida significativa de su sección transversal. | | | |

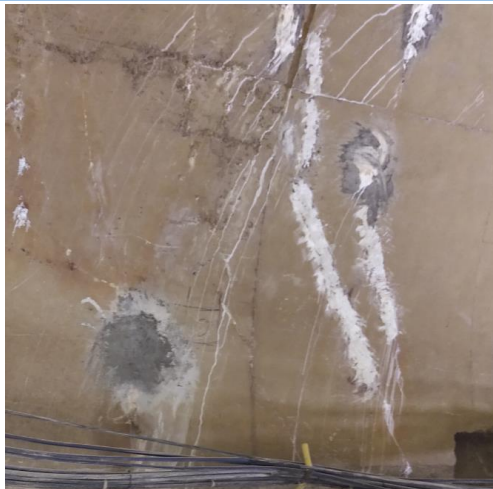
| Severidad | Severa | | |
| Área de la bóveda con una concentración de fisuras probablemente generadas por los sobreesfuerzos en el concreto durante la inundación de las obras. Las eflorescencias presentes indican que estas fisuras pueden ser pasantes, ya que a través de ellas pudieron pasar sales probablemente provenientes de la roca saturada que se cristalizaron en la superficie del concreto. | | | |

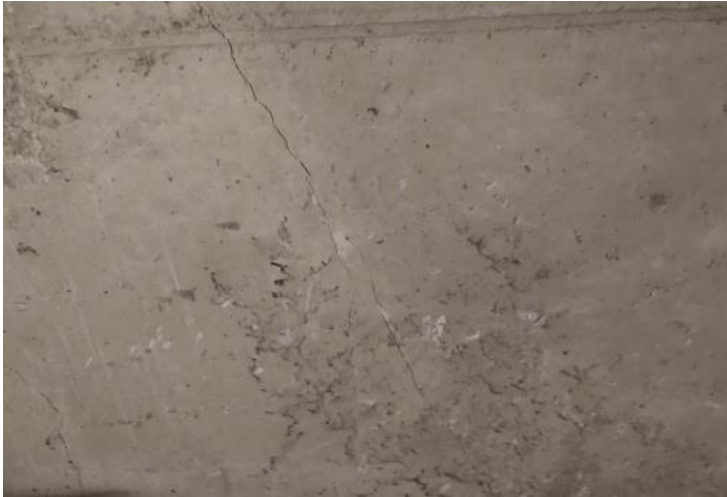
| Severidad | Moderada | | |
| Área erosionada de manera superficial, probablemente a causa del paso de agua con fragmentos de roca durante la inundación de las obras subterráneas. Una fisura vertical en el mismo sector, de aproximadamente 80 cm de longitud indica un sobreesfuerzo en el elemento. | | | |

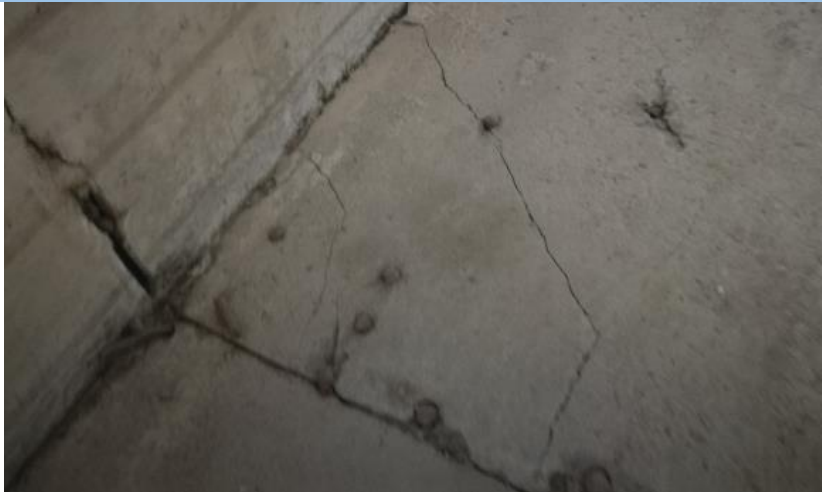
| Severidad | Severa | | |
| Fisuras diagonales localizadas sobre la losa de piso, entre el muro del hastial norte de la galería y el borde que limita con una de las juntas de contracción, la mayor de las fisuras tiene una longitud de aproximadamente 60 cm. | | | |

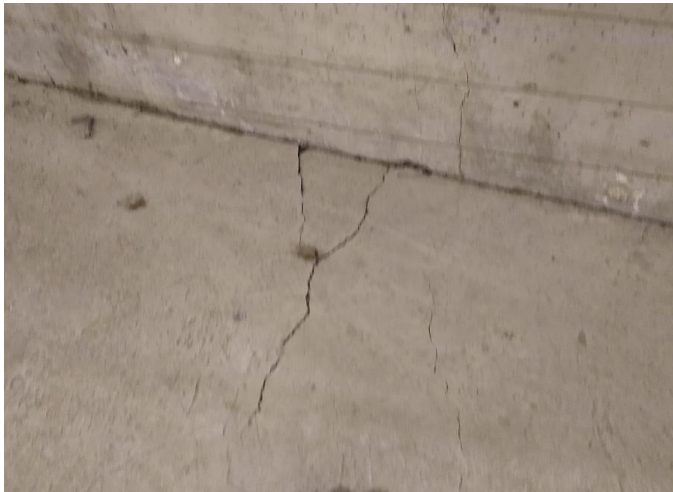
| Severidad | Severa | | |
| Fisuras localizadas en un borde cercano al hastial norte de la galería, sobre la losa de piso. Presentan una longitud aproximada de 80 cm y una orientación aproximadamente transversal al eje de la galería. | | | |

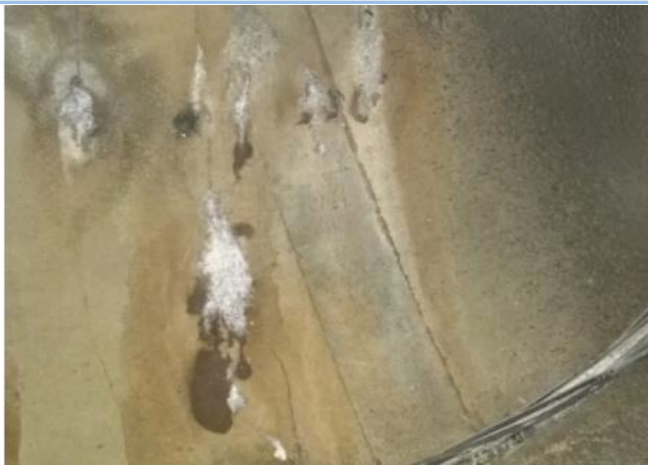
| Daño final identificado | | Fisuras, manchas y eflorescencias en los concretos | | | |
