**Estudio Patológico y Propuesta de Intervención de una Vivienda Unifamiliar  
Ubicada en la Urbanización Palos Verdes en la Ciudad de Tunja.**

López Carlina, Martínez Diver, Rosero Miguel  
Febrero 2019

Universidad Santo Tomas.  
Especialización en Patología de la Construcción  
Trabajo integrado de grado

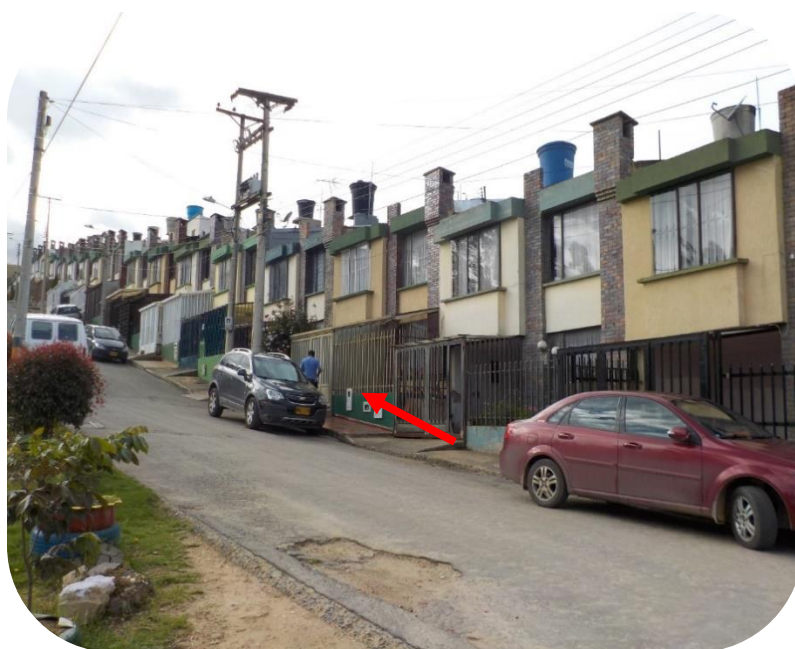
*Fotografía 1:* Vivienda de Doña Myriam; Urbanización Palos Verdes de la Ciudad de Tunja Fuente propia 2017.

La vivienda está implantada sobre una ladera, posee dos plantas, al entrar en el recibidor de la vivienda se observan las primeras lesiones de fisuras con grandes espesores, en la sala de la vivienda se pueden percibir grietas y fisuras a lo largo de los muros divisorios y desprendimientos de la mampostería, en el segundo piso se avista lesiones de mampostería de las habitaciones posteriores por acciones de desplazamientos de la vivienda adyacente, daños en pinturas y estructura de cubierta.

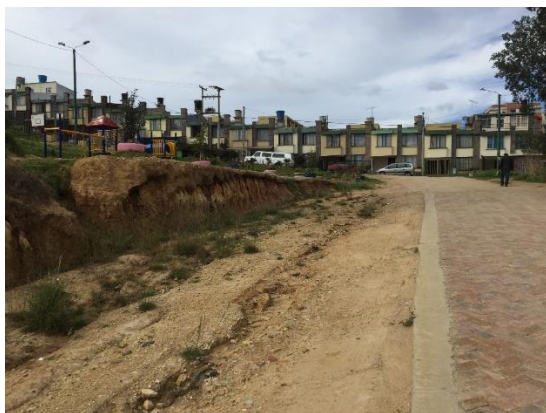
*Fotografía 2:* Vista general del barrio, se observa alrededores con suelos erosionables. Fuente propia 2017.

De acuerdo con la configuración del terreno que se constituye en ladera compuesta de materiales erodables y la presencia de una corriente de agua intermitente, o canal de agua, que se ubica justamente al respaldo de la vivienda y que atraviesa la misma se explica el alto contenido de agua que se encuentra bajo la cimentación de la vivienda, este aspecto es una causa de las lesiones. Las fotografías 2, 3, 4, 5, 6 y 7 evidencian esta situación.

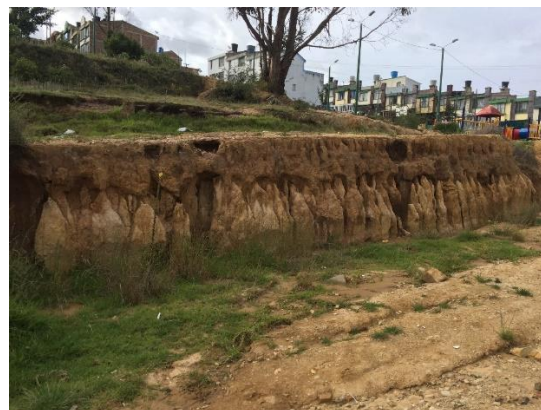
*Fotografía 3:* Suelos erosionables en la ladera en la cual se ubica el barrio. Fuente propia 2017.

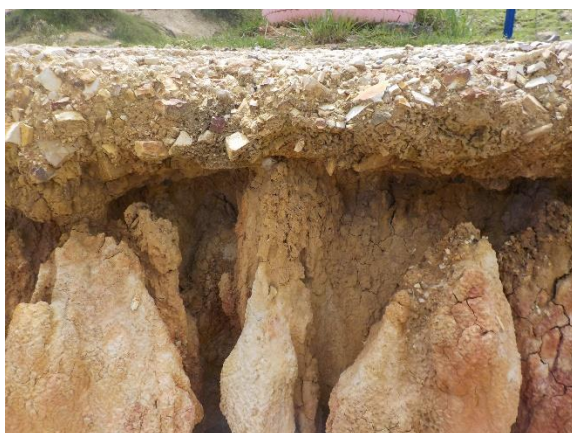
*Fotografía 4:* Detalle de fotografías 2 y 3 suelo erodable con presencia de cárcavas. Fuente propia 2017.

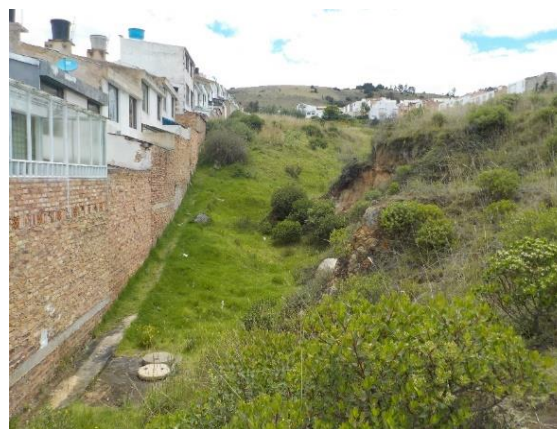
*Fotografía 5:* Detalle de corriente de agua intermitente, ubicada al respaldo de la vivienda. Fuente propia 2017.

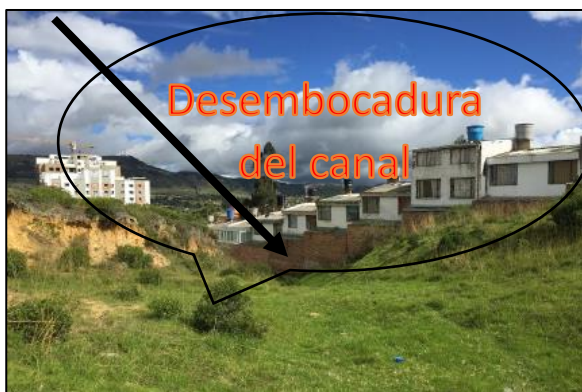
*Fotografía 6:* Desembocadura del canal contra las viviendas. Fuente propia 2017.

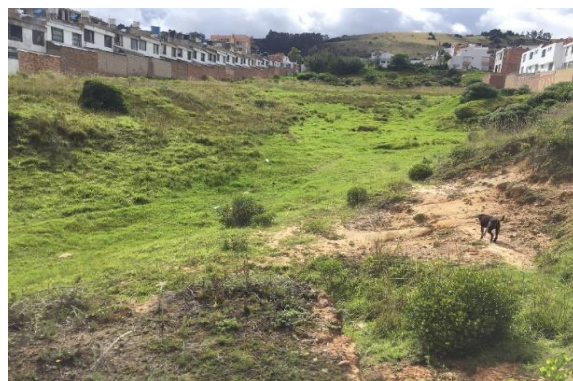
*Fotografía 7:* Canal de agua intermitente. Fuente propia 2017.

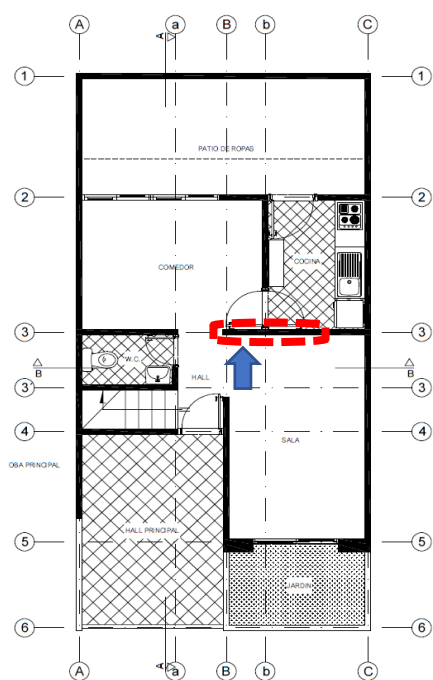
*Ilustración 1:* Grieta en muro de la sala. Fuente propia 2017.

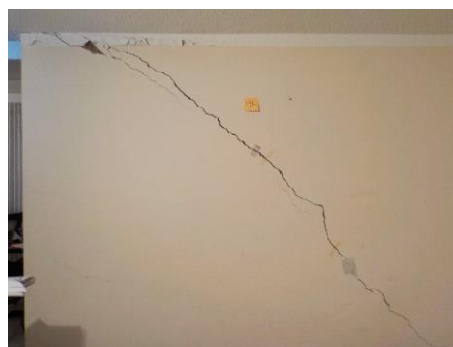
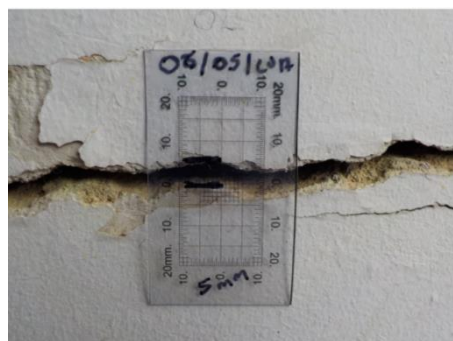
*Fotografía 8:* Fisura de 5mm que atraviesa el espesor del muro, ver en la ilustración 1 el sitio de toma. Fuente propia 2017.

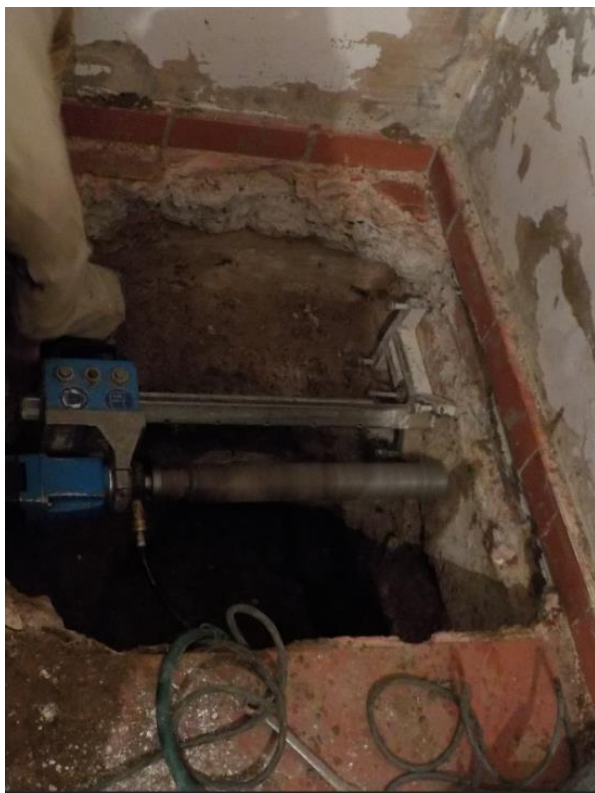
Fotografía 9 : Extracción de núcleo en viga de cimentación explorada en el apique 1. Fuente propia 2017.

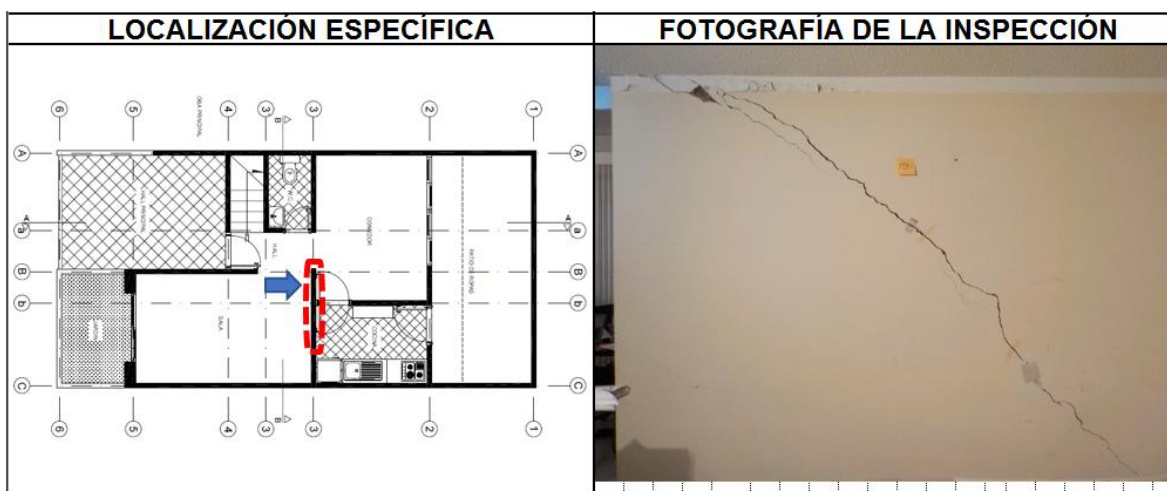
La estructura se encuentra en mal estado. Se pueden apreciar una afectación en alto grado de fisuras y grietas en los diferentes elementos de la estructura, y la penetración de la humedad también es alta. En las siguientes fotografías del muro identificado como M14 del primer piso se observa las lesiones más importantes.

*Ilustración 4:* Lesiones del muro M14 del primer piso, se observa una grieta en diagonal. Fuente propia 2017.

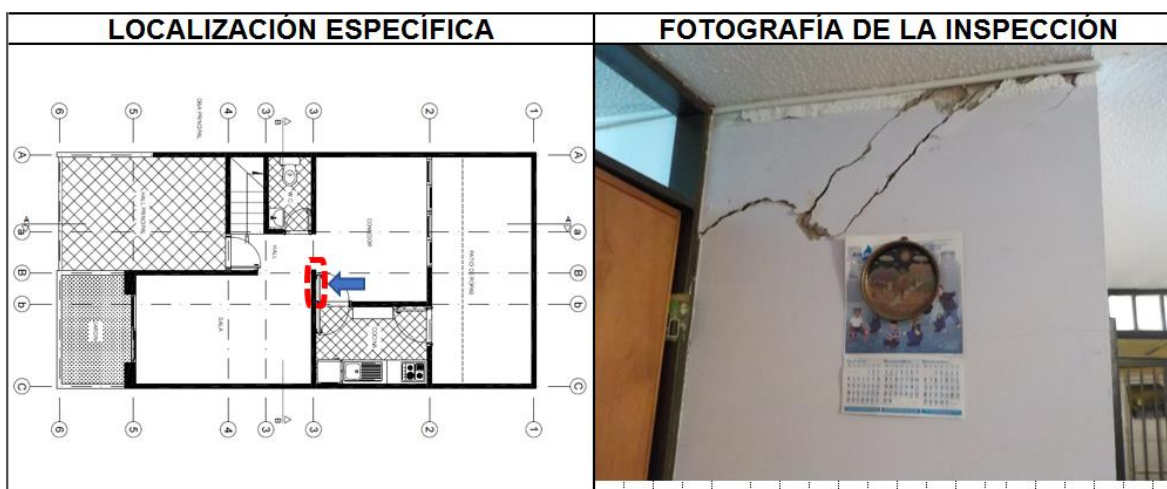
*Ilustración 5:* Muro M14, la grieta atraviesa el muro, se observa desprendimientos. Fuente propia 2017.

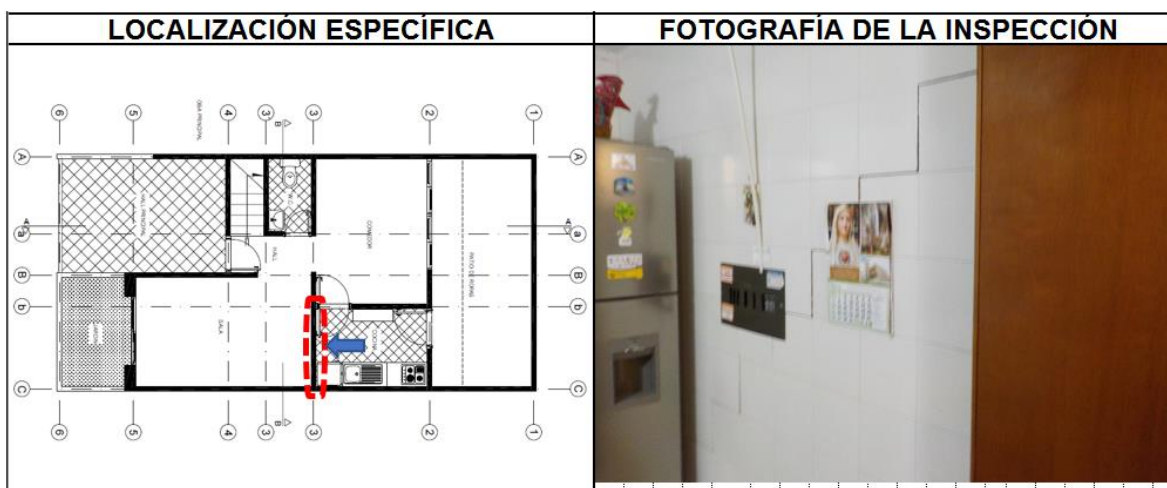
*Ilustración 6:* Muro M14, en la cocina se observa azulejos desprendidos con una tendencia de la grieta en diagonal concordante con la dirección de la grieta de la ilustración 4. Fuente propia 2017.

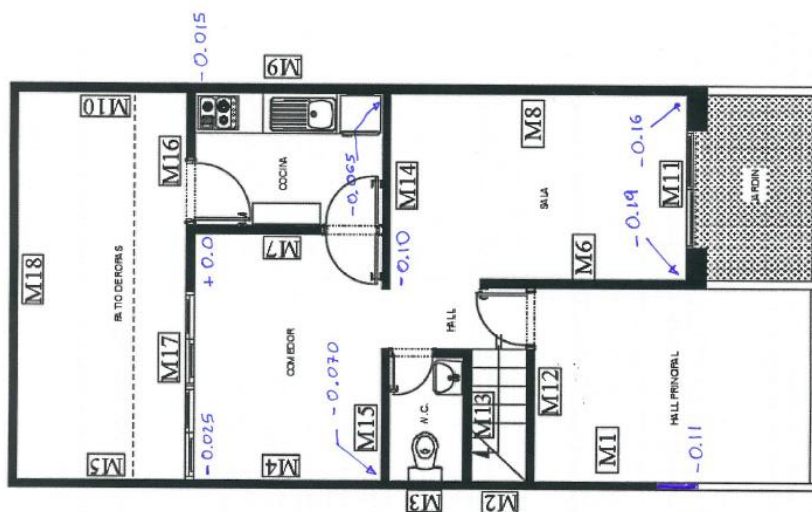
Por otra parte la vivienda presenta asentamientos diferenciales según el levantamiento de niveles que se ejecutó bajo la placa del segundo piso reportando diferencias de 19 cm, tal como se aprecia en la siguiente ilustración donde se tomó un nivel arbitrario de referencia +0.0 en la intersección de los muros M7 y M17

*Ilustración 7:* Toma de niveles bajo placa del Segundo piso. Fuente propia 2017.

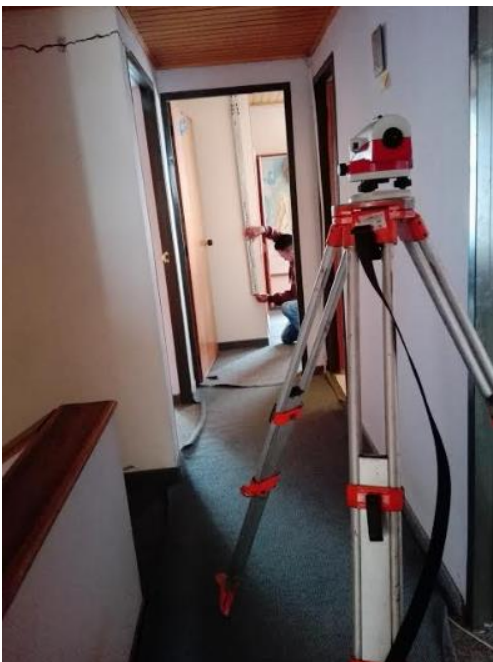
En el anexo 6 se presenta el levantamiento topográfico de enero de 2019 que incluye informe, cartera y planos donde se concluye que la mayor diferencia de niveles es de 21.5 cm, que confirma que la diferencia encontrada de 19 cm tomada en el año 2017 se ha empeorado en el transcurso de dos años. A continuación se presentan esquemas y fotos del levantamiento.

Fotografía 10: Toma de niveles bajo placa del Segundo piso. Fuente propia 2019

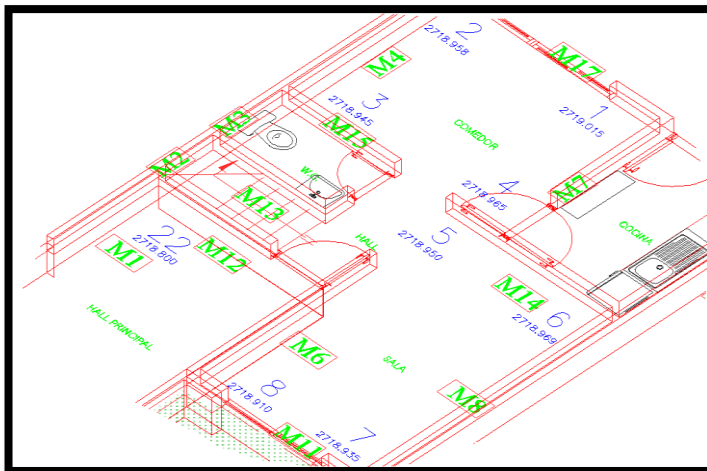
Ilustración 8: Niveles con mayos diferencia puntos 2 y 22 de 21.5cm. Fuente propia 2019.

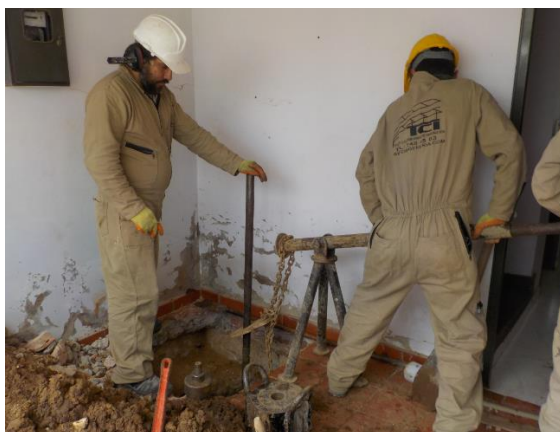
En la fotografía 9 e ilustración 2 y en las siguientes fotografías, se puede observar que el sitio donde se realizó el apique de exploración, se pudo constatar el tipo de cimentación y el suelo de soporte, igualmente se evidencia que en los primeros metros existe un alto contenido de material orgánico y suelo altamente deformable y gran contenido de agua,

*Fotografía 11 : Apique1 mostrado en la fotografía 9.*

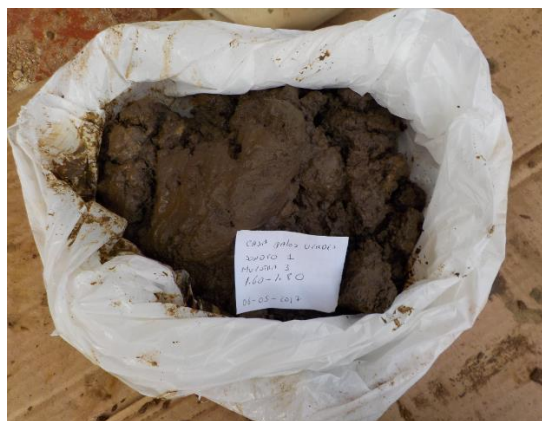
*Fotografía 12 : Suelo con alto contenido de humedad y altamente deformable. Fuente propia 2017.*

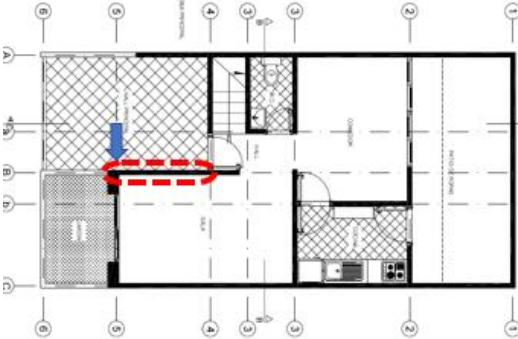
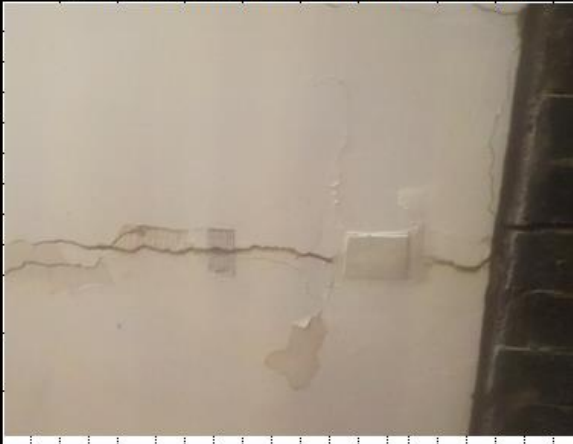
| LOCALIZACIÓN ESPECÍFICA | FOTOGRAFÍA DE LA INSPECCIÓN |
|---|---|
| <p><b>DESCRIPCIÓN</b></p> <p>Fisuras en diagonal a lo largo del muro en el eje B entre 5-4 de 4 mm en promedio, en la parte baja del muro - cara interna.</p> | <p><b>OBSERVACIONES GENERALES</b></p> <p>El muro presenta daño severo en el 40 % del área en la parte baja del mismo, se observa de mayor espesor hacia el acceso, permite visibilidad desde el interior por la grieta, adicional se observa desprendimiento del zocalo y el piso, lo cual muestra la presencia de asentamiento diferencial.</p> |

*Fotografía 13: Fisura del muro M6. Atraviesa el espesor del muro. Fuente propia 2017.*

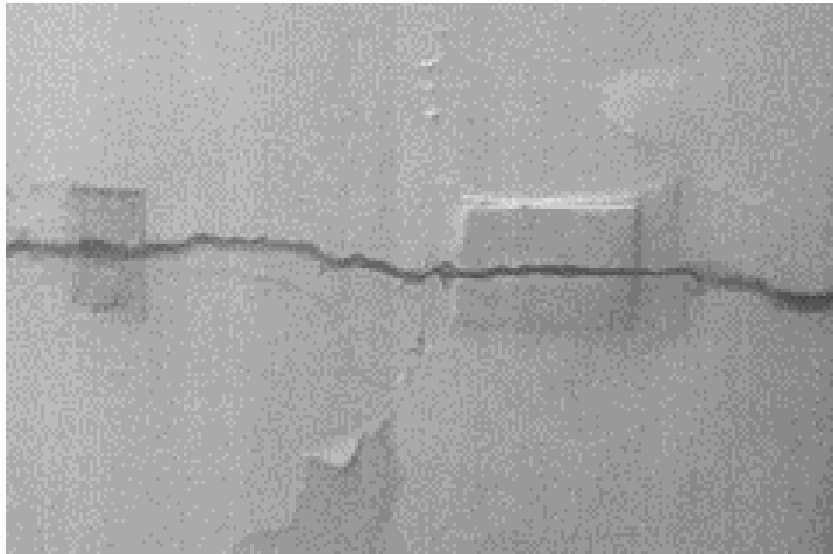
*Fotografía 14 : Testigo de yeso, foto tomada en marzo de 2018, muestra evidencia de movimiento. Fuente propia 2018.*

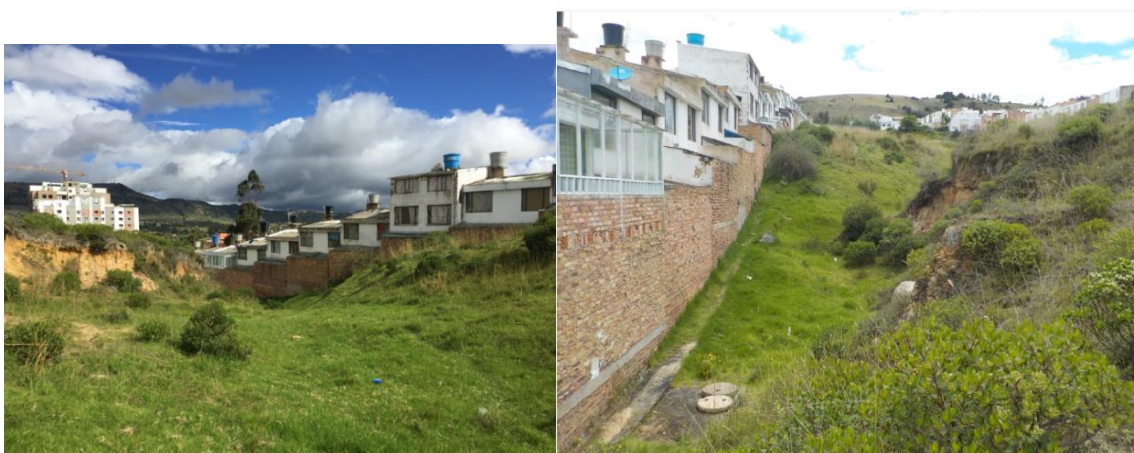
*Fotografía 18* : Vista detrás de la vivienda, se observa pasto pequeños arbustos y zonas de cárcavamiento.

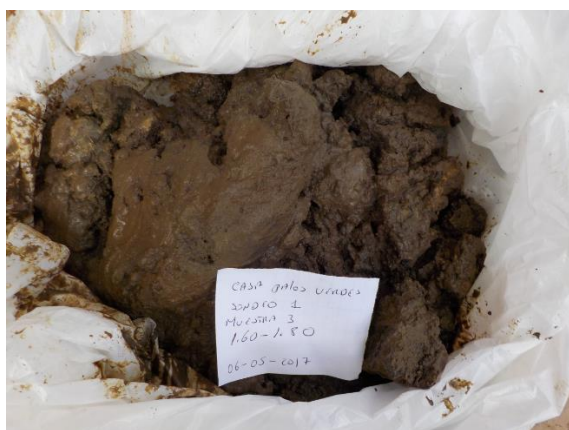
La estructura posee una cimentación continua en viga de concreto simple, apoyada sobre terreno altamente deformable, se evidencia presencia de material vegetal bajo la cimentación, que no fue retirado al momento de la construcción de la vivienda, además del paso de agua del canal por debajo de la vivienda que inyecta agua al suelo, provoca deformaciones altas.

*Fotografía 20:* Material del apique profundidad 1.4 a 1.6 m alto humedad, alta deformabilidad. Fuente propia 2017.

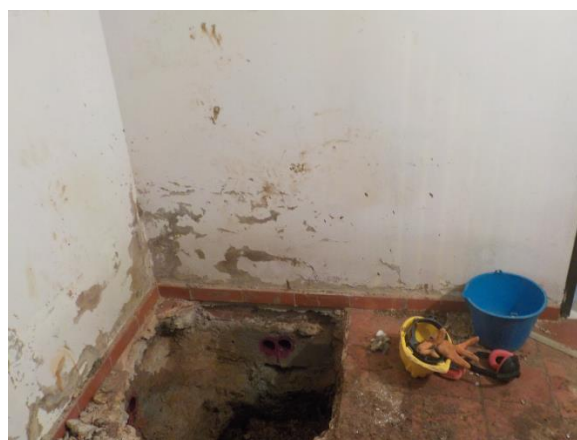
*Fotografía 21 :* Viga cimentación en concreto simple, profundidad 0.5m. Fuente propia 2017.

Apoyada sobre un terreno inadecuado, que ha generado asentamientos producto del paso de un canal de agua intermitente, que provoca alta deformabilidad en los suelos.

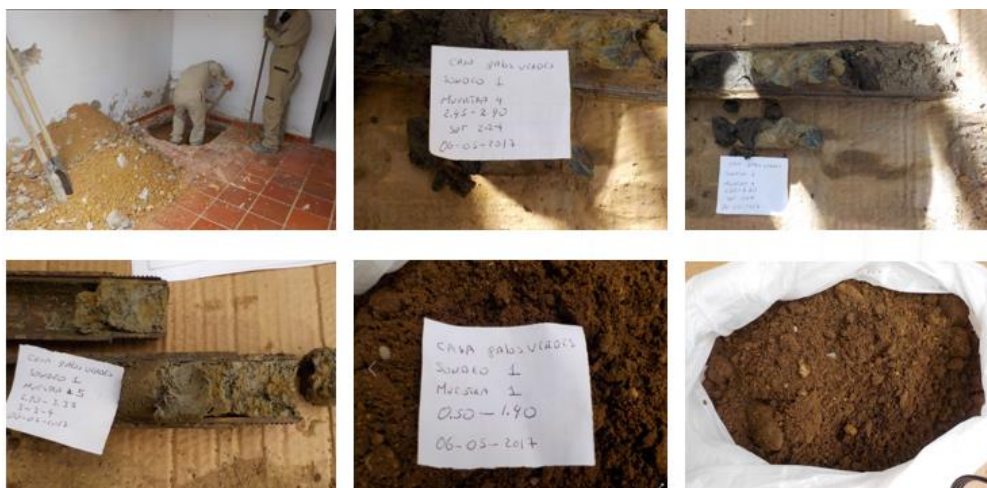
*Fotografía 22:* Apique 1 y sondeo 1, se evidencia suelos con alto contenido de humedad y altamente deformable, se ubica directamente bajo la viga de cimentación. Fuente propia 2017.

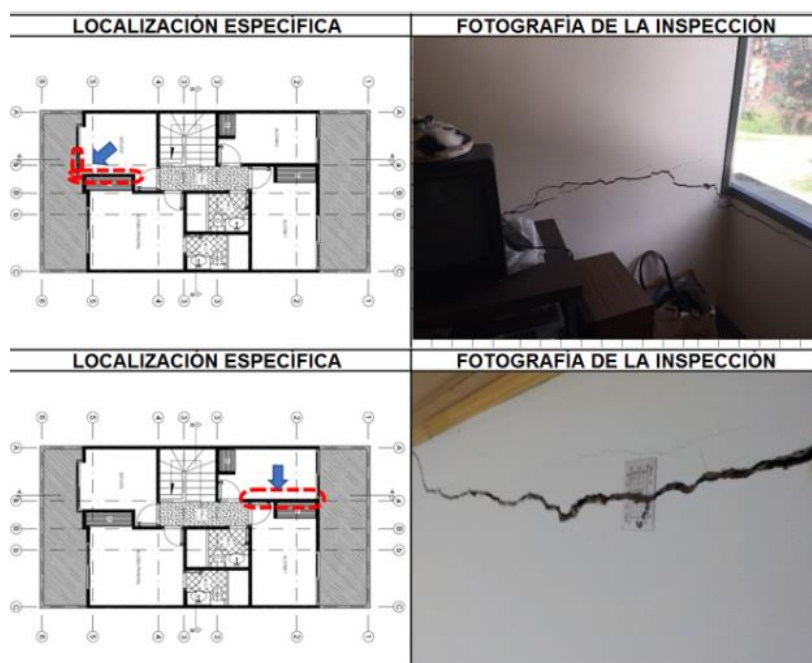
La mampostería se encuentra agrietada con un alto grado de vulnerabilidad y la mampostería afectada en prácticamente toda la vivienda.

*Fotografía 23:* Muros M22 y M23 del segundo piso agrietados por asentamientos. Fuente propia 2017.

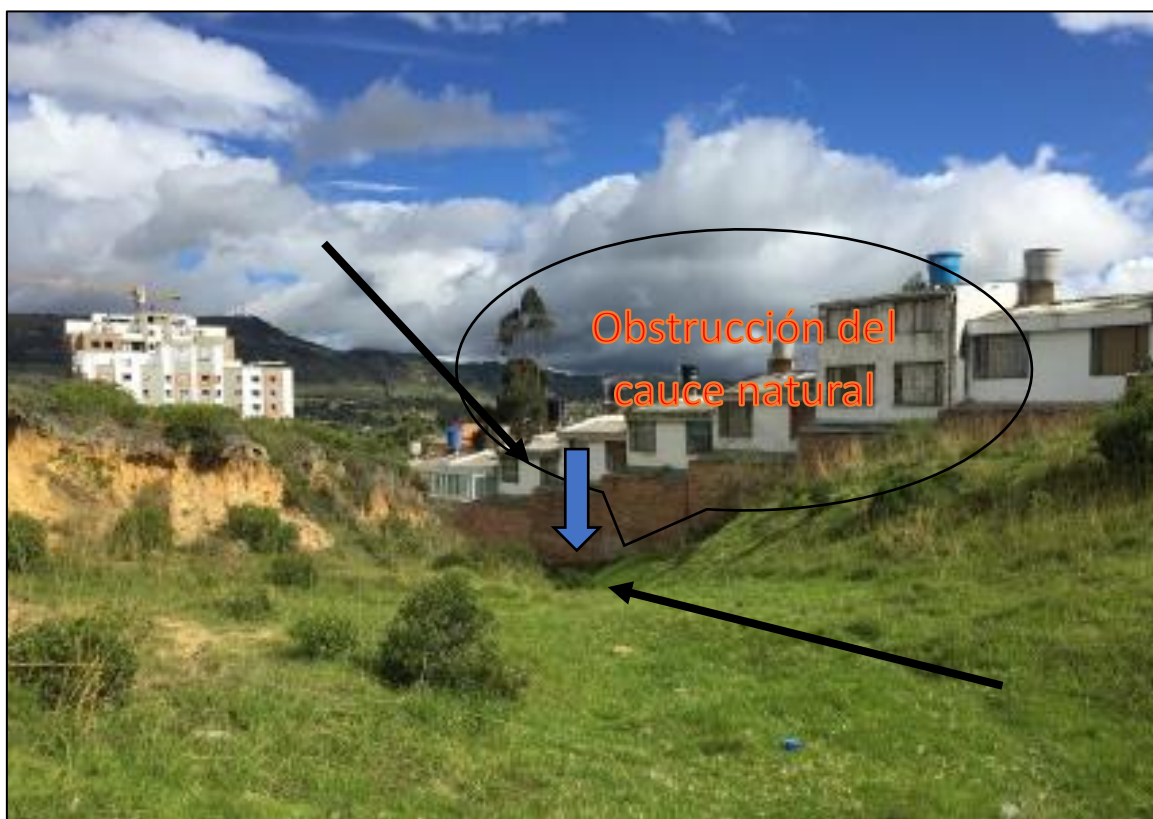
De acuerdo con la exploración realizada, inspección visual y laboratorios tomados a la vivienda, evidenciamos que la patología es el producto de un diseño inadecuado y problemas en la ejecución de obra; puesto que, los ensayos arrojaron suelo areno-arcilloso con una capa importante de material orgánico, se encontró una cimentación superficial no apropiada para este tipo de suelos; entre otras cosas, la vivienda quedo construida en la parte baja de una ladera y justamente sobre el paso de una corriente de agua intermitente proveniente de un pequeño lago que se ubica en la cima de ladera y que hace parte de la microcuenca capitolio.

*Fotografía 26: Obstrucción del cauce natural por la urbanización Palos Verdes. Fuente propia 2017.*
