UNA REVISIÓN SOBRE LAS CAUSAS DEL DESLIZAMIENTO DEL KM. 58 DE JUNIO 13  
DE 2019, MUNICIPIO DE GUAYABETAL, CUNDINAMARCA, CARRETERA BOGOTÁ -  
VILLAVICENCIO.

UNIVERSIDAD SANTO TOMÁS  
FACULTAD DE INGENIERÍA CIVIL  
VILLAVICENCIO

Trabajo de grado presentado como requisito para optar al título de Ingeniero civil

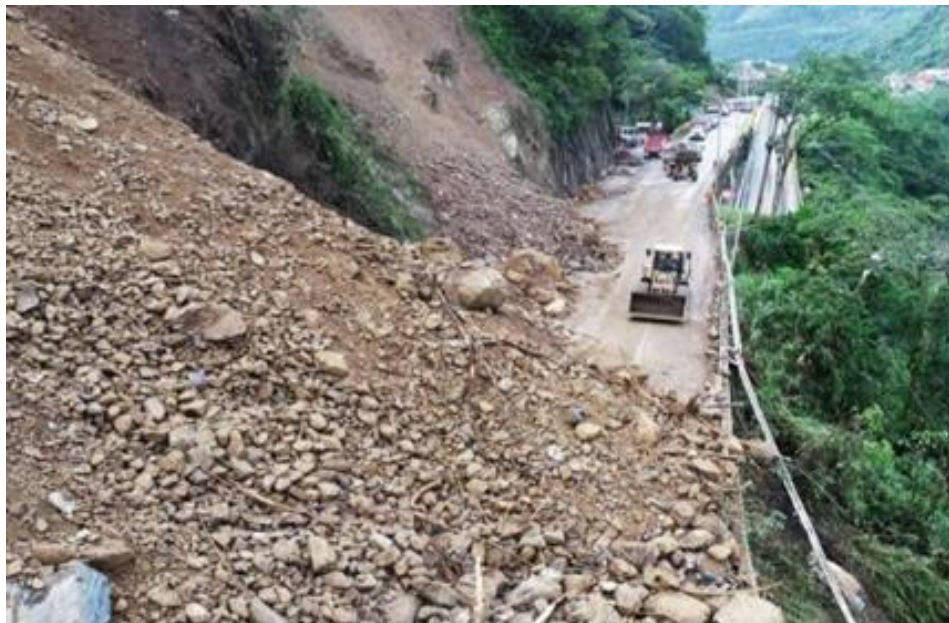
**Figura 1.** Derrumbe kilómetro 58, vía Bogotá Villavicencio, Municipio de Guayabetal

En el km 58 de la carretera Bogotá-Villavicencio en el municipio de Guayabetal, se presentó el deslizamiento del 13 de junio del 2019, el cual causó severos daños a la infraestructura vial, a los vehículos que transitaban por la zona y a las propiedades cercanas. El evento provocó el cierre de la vía durante varias semanas, lo que afectó gravemente la movilidad entre Bogotá y Villavicencio, generando pérdidas económicas significativas para la región y el país debido a la interrupción del comercio y el transporte. Los costos derivados de las reparaciones, la pérdida de productos perecederos y los desvíos en la ruta incrementaron considerablemente el impacto financiero.

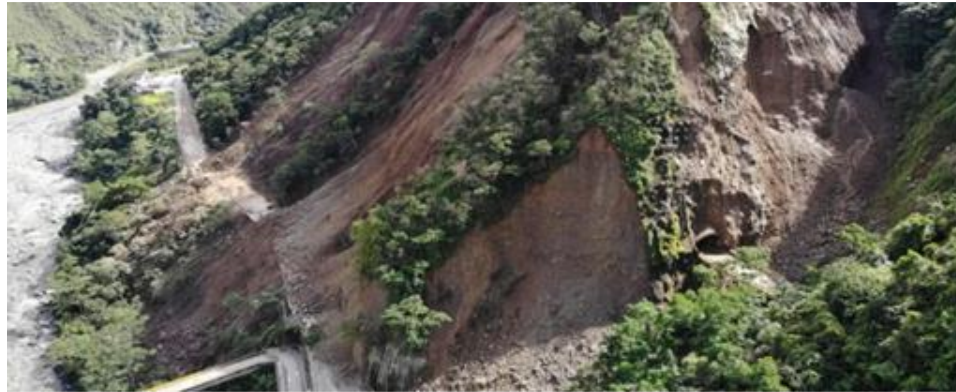
**Figura 2.** Derrumbe Kilómetro 58, Municipio de Guayabetal

El 15 de mayo de 2019 se presentaron dos derrumbes en los kilómetros 58 y 64 dejando a los pobladores del Municipio de Guayabetal incommunicados y convirtiendo a esta zona en la más vulnerable de la vía.

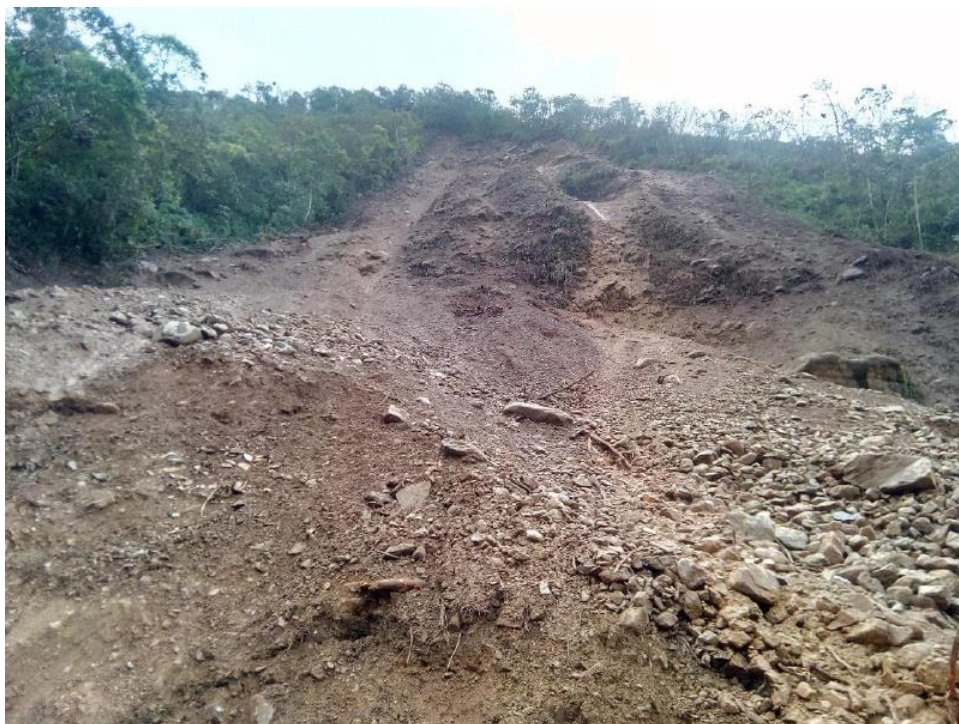
**Figura 19.** Proceso de remoción en masa generado en mayo de 2019 en la ladera suroccidental de Mesa Grande K58.

Proceso ubicado entre los dos mostrados en la imagen anterior (3)

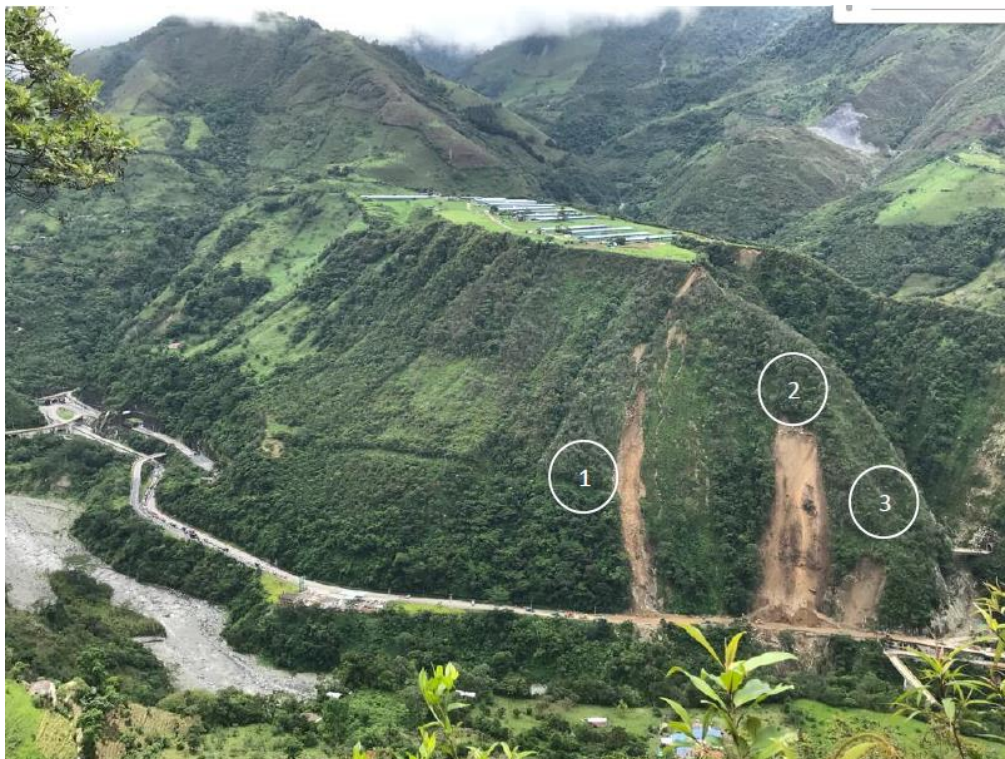
**Figura 20.** Vista general de los procesos de remoción en masa en la ladera suroccidental de Mesa Grande K58

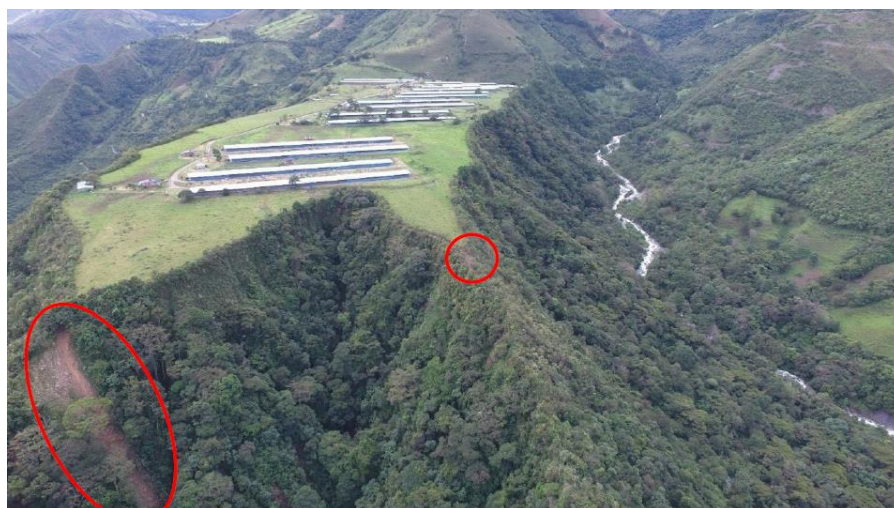
**Figura 26.** Evidencias iniciales de erosión en laderas de la meseta

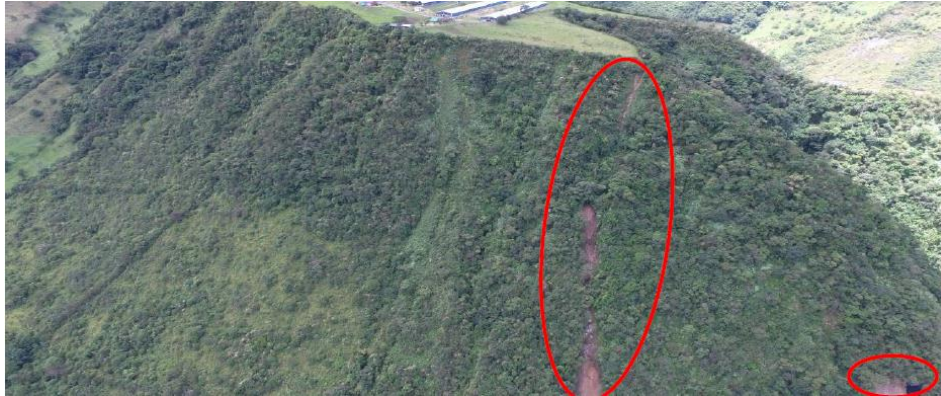
**Figura 27.** Proceso erosivo superficie de la parte alta del talud por agua de escorrentía y a media ladera por afloramiento de agua de infiltración

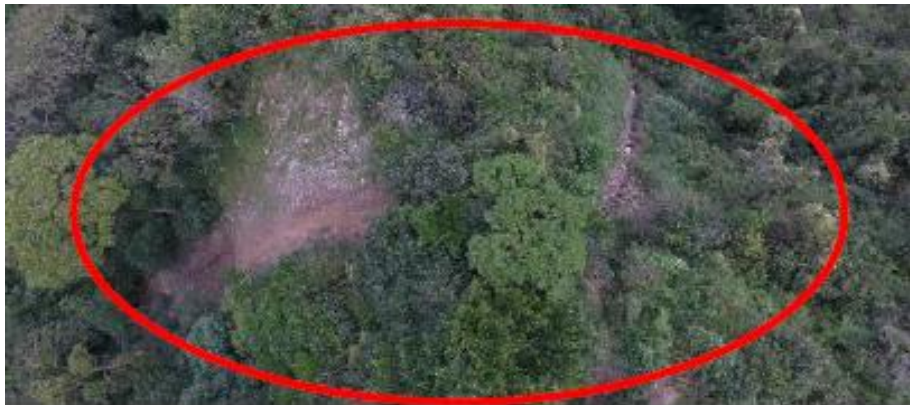
**Figura 28.** Erosion a media ladera

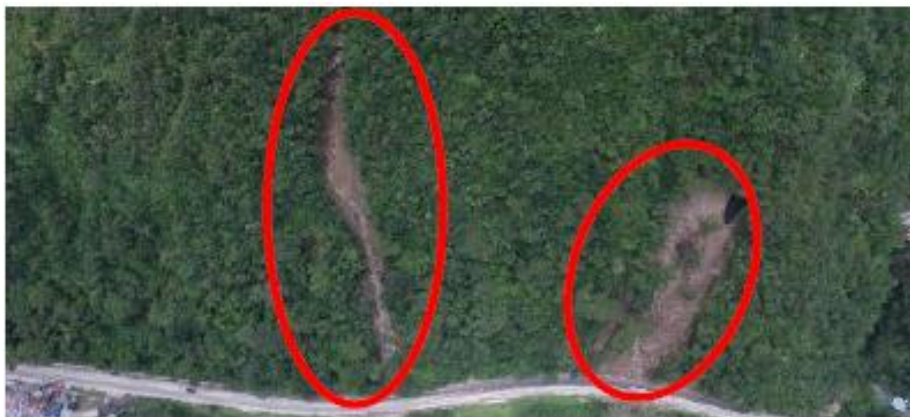
**Figura 29.** Flujo de detritos que afecta la vía

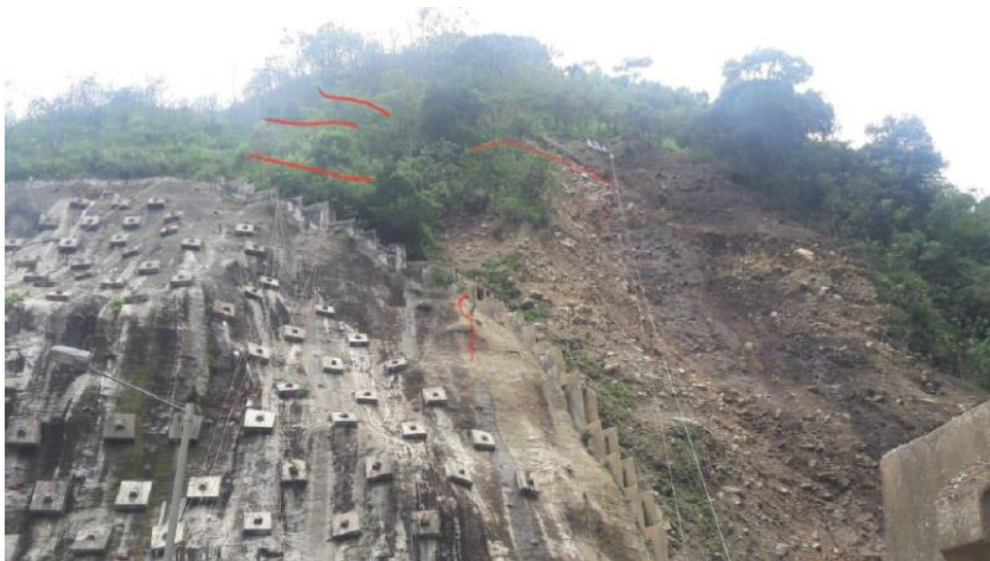
**Figura 30.** Aparición de grietas importantes arriba del Portal 26

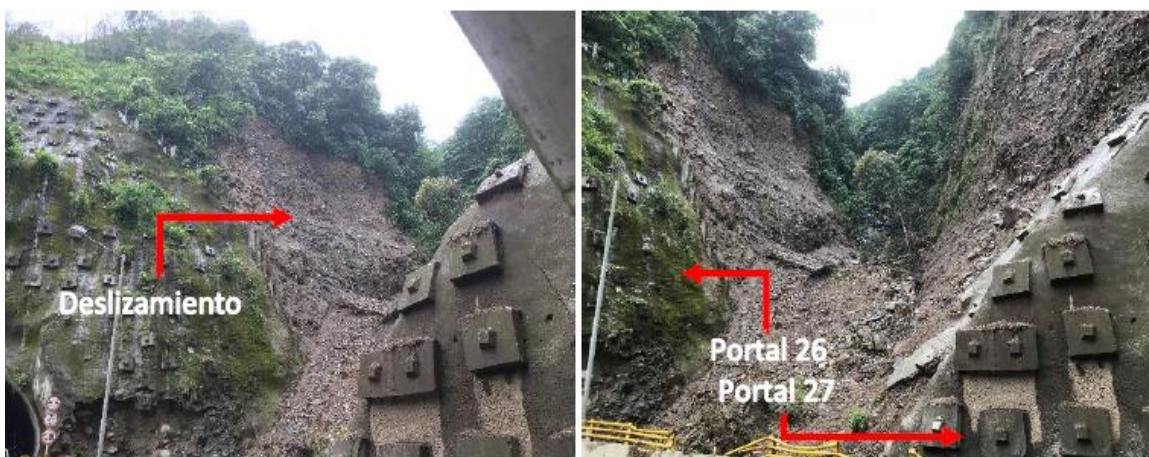
**Figura 31.** Deslizamiento portal 26 y 27

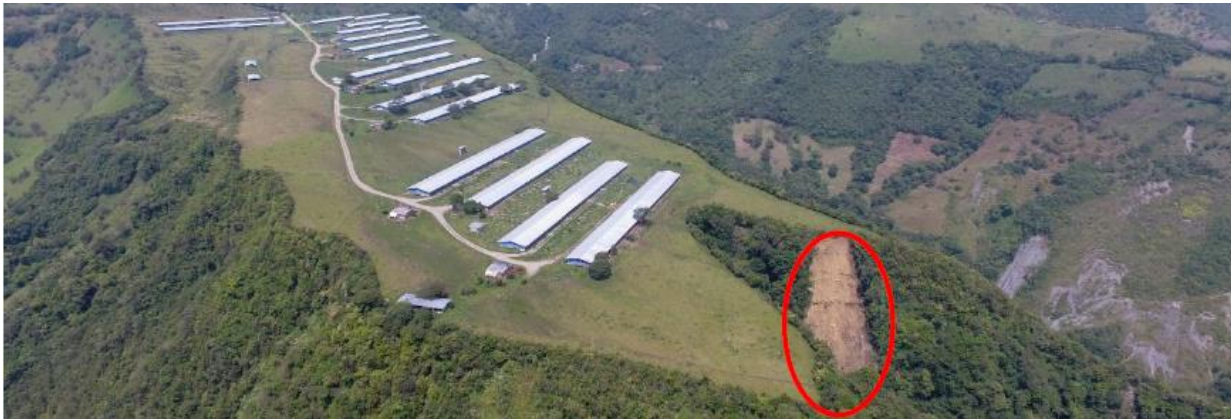
**Figura 32.** Erosión y deslizamiento en los taludes de Quebrada Seca

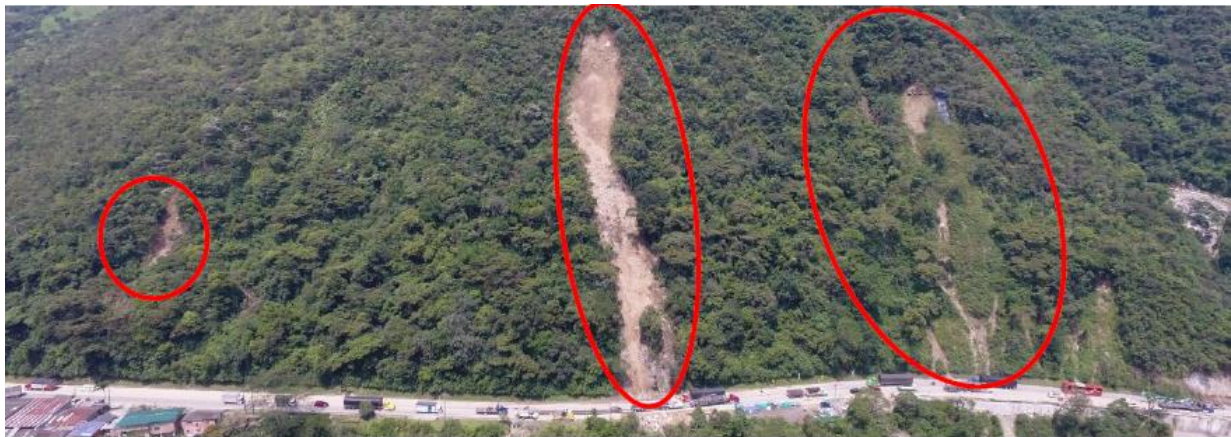
**Figura 33.** los procesos erosivos iniciados en periodos previos se intensificaron, provocando deslizamientos en la vía y derivando en eventos de remoción en masa

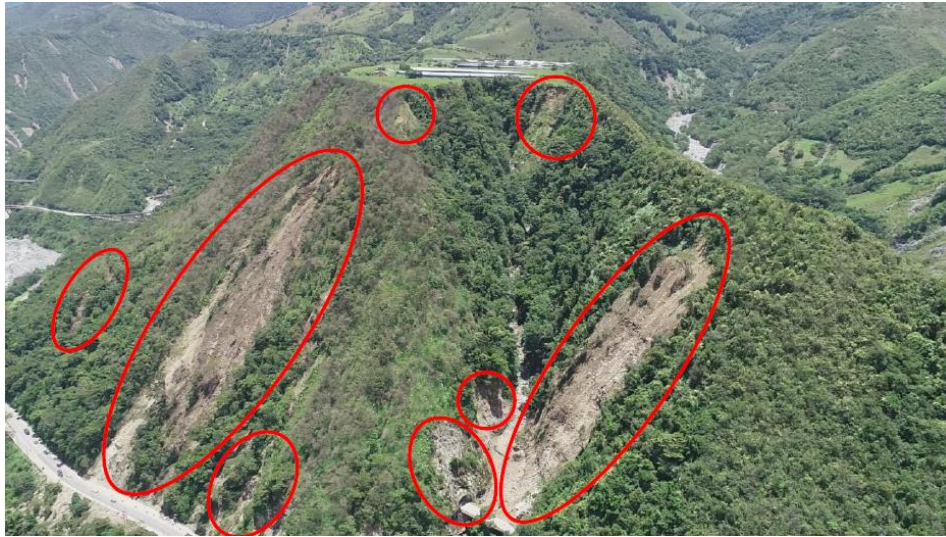
**Figura 34.** Proceso de remoción en masa que involucra todos los taludes perimetrales de Mesa Grande, impactando tanto la vía existente como la nueva calzada.

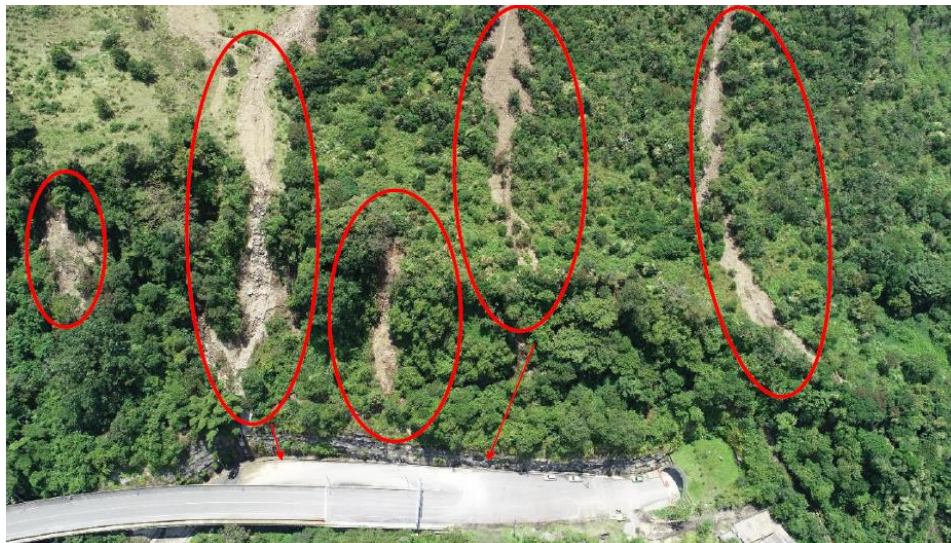
**Figura 35.** Remoción en masa que genera afectaciones sobre la nueva calzada.

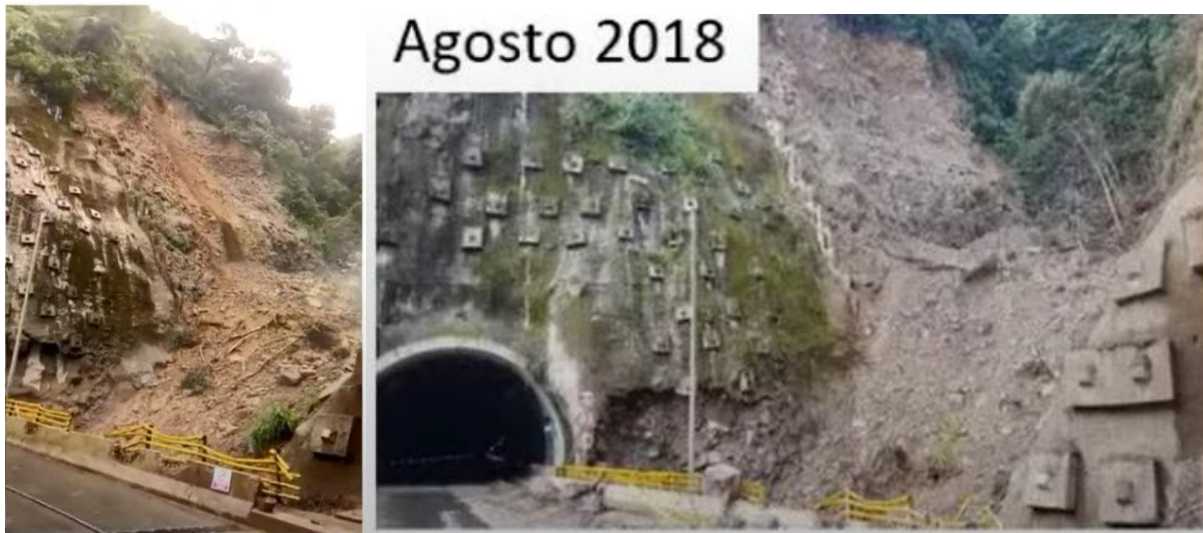
**Figura 36.** portal 26 y 27

También se registraron deslizamientos adicionales en la zona superior del portal 26 y 27, lo que afectó parte del puente que conecta los túneles 13 y 14.

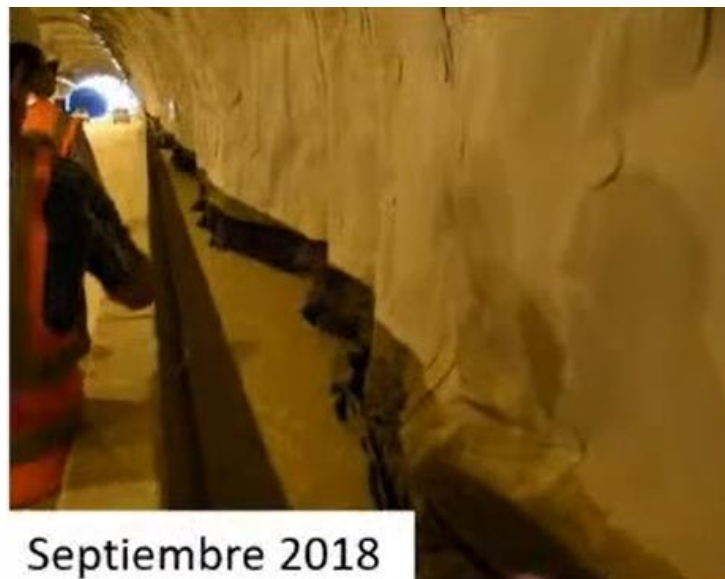
Entre septiembre y octubre del 2018 tras los eventos anteriores, se produjo un desplazamiento generalizado en el hastial derecho del Túnel 13, así como fisuras y agrietamientos diagonales al eje del túnel en su interior (Dávila et al., 2021).

**Figura 37.** Desplazamiento hastial derecho

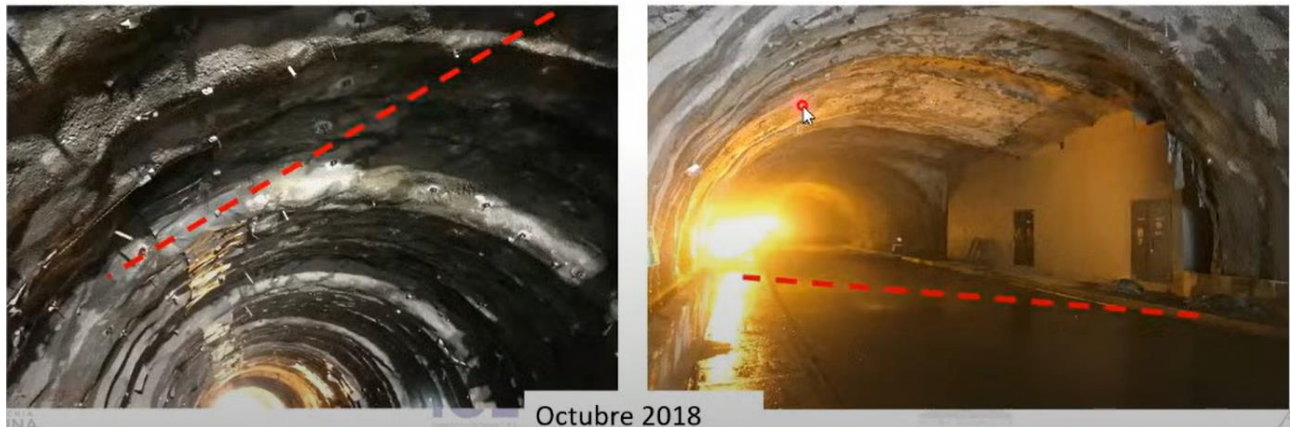
**Figura 38.** Grietas diagonales con filtración de agua

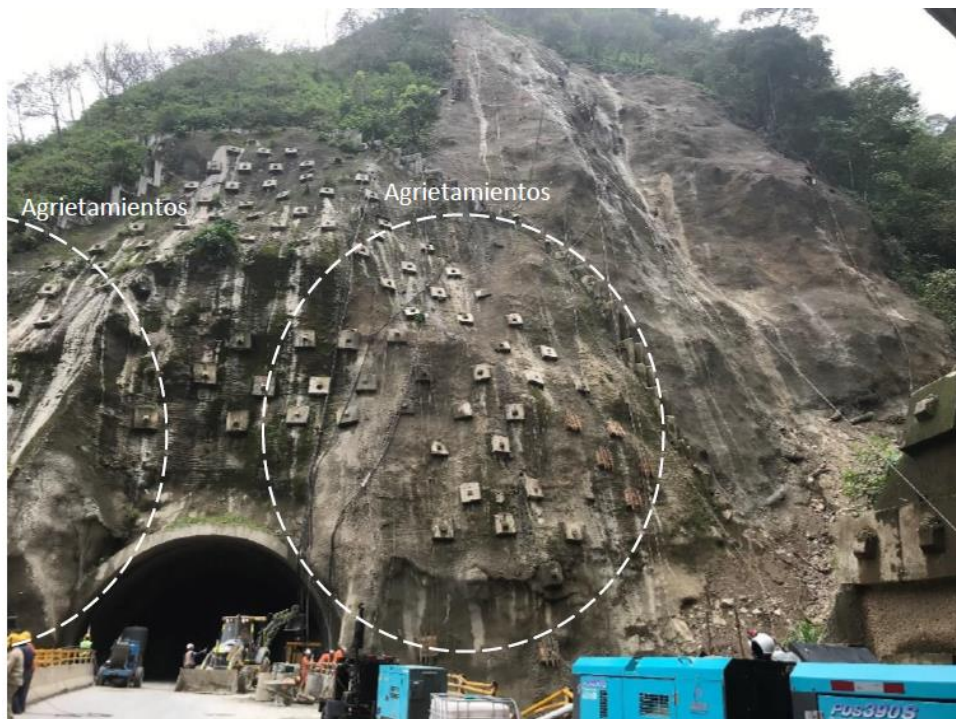
En el Portal 26 del Túnel 13 persisten las filtraciones de agua, junto con fisuras y la reaparición o ampliación de grietas que previamente habían sido selladas.

**Figura 41.** Agrietamiento portal 26

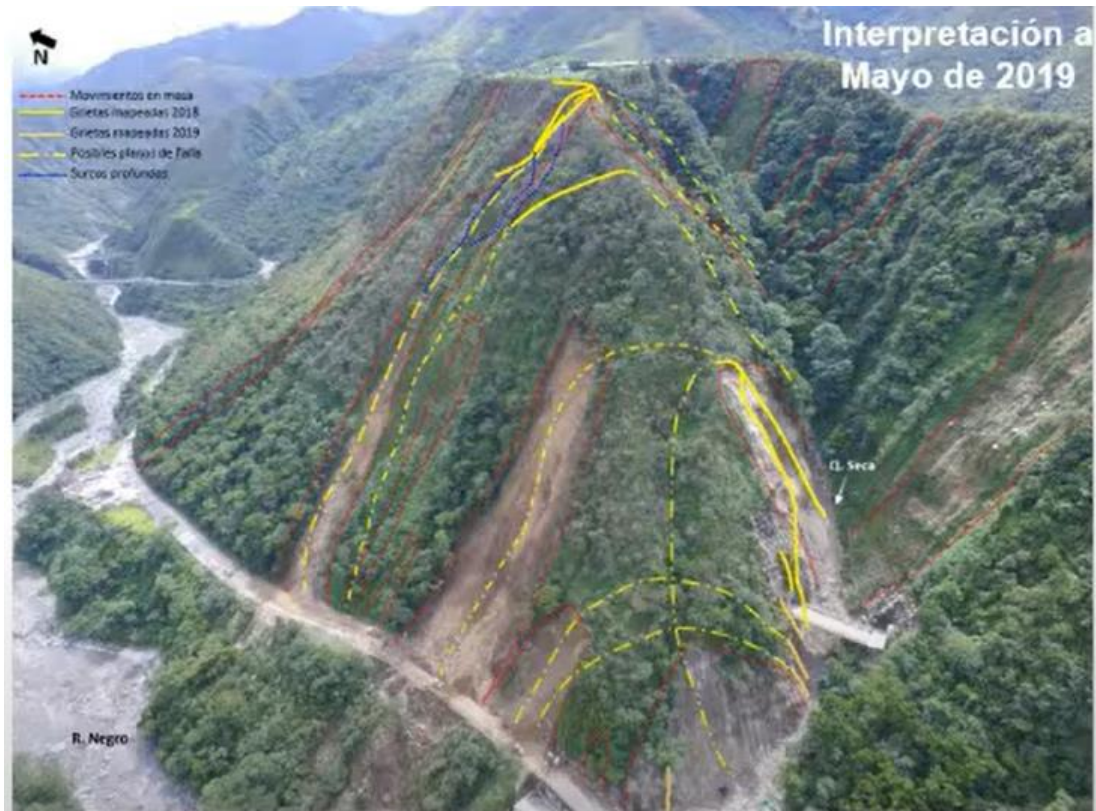
**Figura 42.** Panorámica mayo 2019

En mayo de 2019, nueve meses después de los deslizamientos de 2018, se observan avances en los procesos de erosión, aunque también se aprecia cierta recuperación de la cobertura vegetal en la ladera izquierda de la Quebrada Seca.

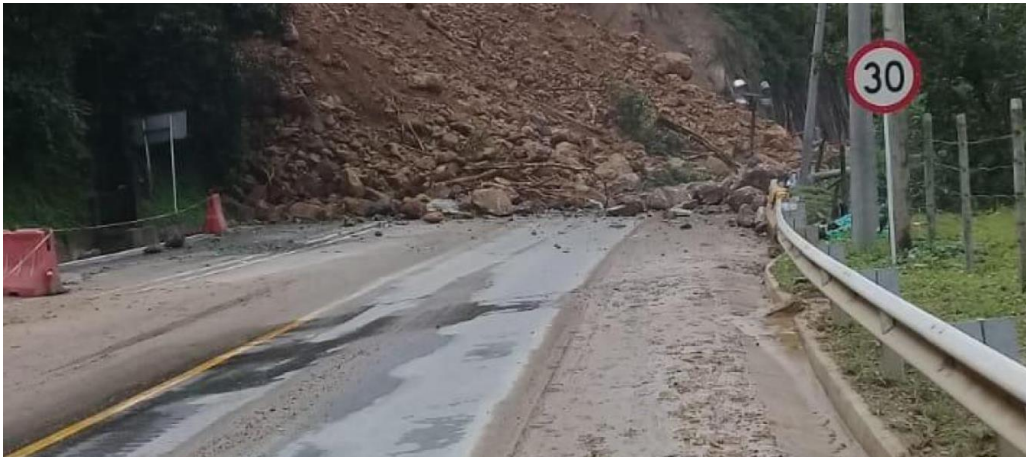
Del 14 al 15 de mayo de 2019, las intensas precipitaciones generaron un deslizamiento de material en el kilómetro 58 de la carretera Bogotá–Villavicencio, lo que ocasionó el cierre total de ambos sentidos de circulación. Para restablecer la movilidad, se desplegó equipo pesado, volquetas y personal operativo, mientras la ANI sugería emplear rutas alternas ante la alta susceptibilidad a nuevos eventos en la zona. (Semana, 2019).

**Figura 43.** Derrumbe y taponamiento de la vía

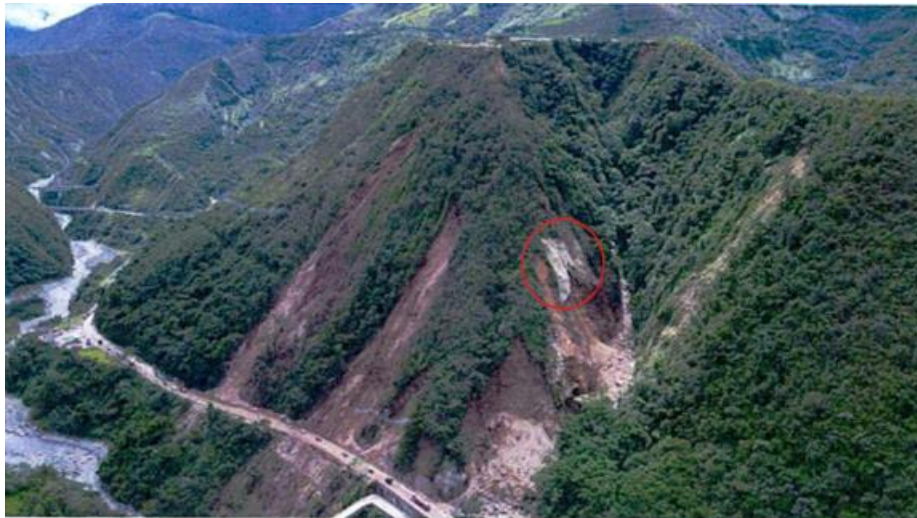
**Figura 44.** Panorámica junio 08 del 2019

El 8 de junio de 2019 se identificó una mancha blanca en la margen derecha de la Quebrada Seca, asociada a la falla de una pantalla de concreto lanzado. Además, se registró un nuevo deslizamiento en el Portal 26 del Túnel 13.

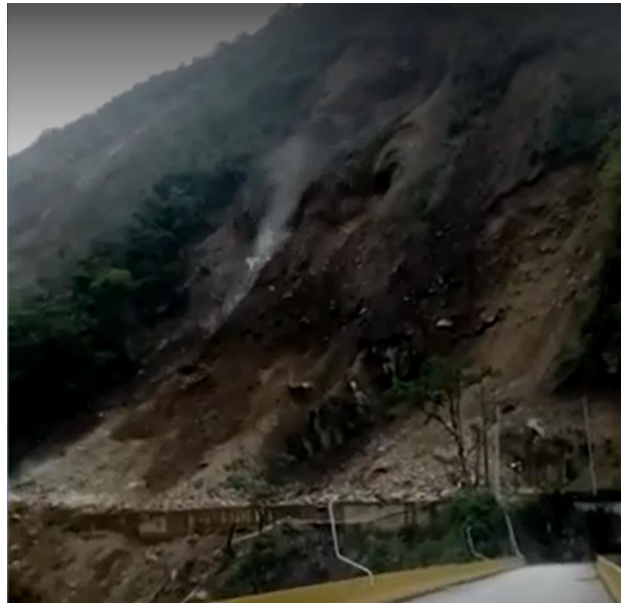
Entre el 9 y 11 de junio, hubo diversos desprendimientos de material en la ladera de mesa grande los cuales taponaron la vía, se estima que la acumulación de este deslizamiento fue de 15.000 m<sup>3</sup> de material (Burgos, 2019).

**Figura 45.** Desprendiendo de material 11 de junio 2019

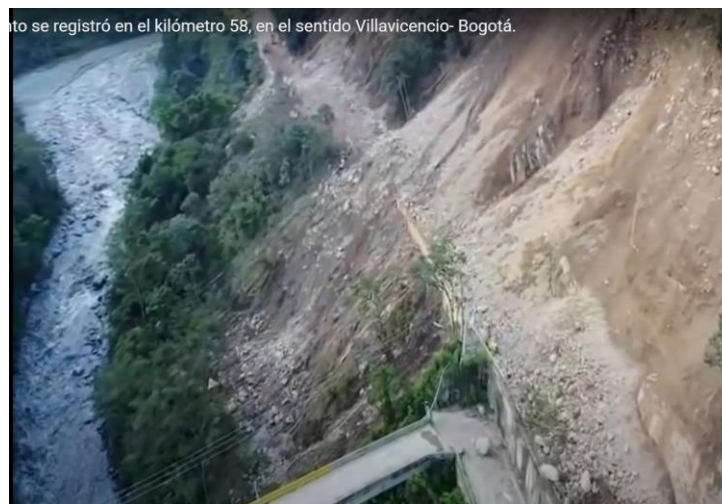
En la madrugada del **13 de junio de 2019**, un nuevo deslizamiento de gran magnitud se precipitó sobre el material acumulado en el kilómetro 58, incrementando de manera significativa el volumen a remover. Este evento obligó a suspender temporalmente las labores de limpieza por razones de seguridad, mientras se implementaban medidas de monitoreo permanente con radar terrestre, vigías y drones para evaluar la estabilidad de la ladera (ANI, 2019).

**Figura 46.** Nuevo deslizamiento K58, 13 de junio

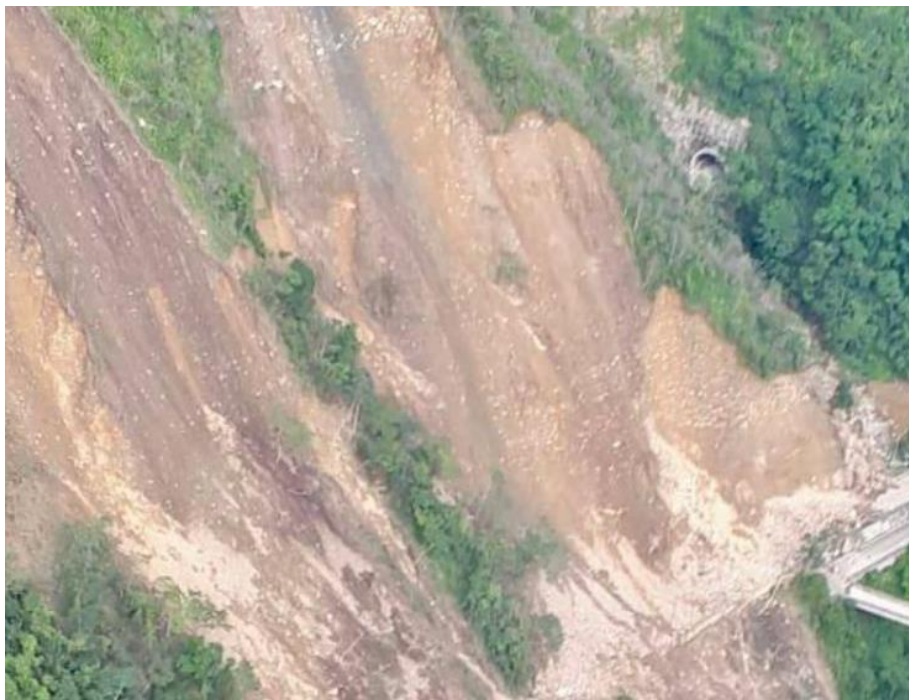
El 15 de junio de 2019, un derrumbe de gran magnitud en el kilómetro 58 provocó el colapso de un puente de aproximadamente 30 metros ubicado entre los túneles 13 y 14 de la doble calzada Bogotá–Villavicencio, infraestructura que aún no había entrado en operación. Este evento agravó la emergencia generada por los deslizamientos de días anteriores, prolongando el cierre total de la vía y aumentando los riesgos en la zona (La República, 2019).

**Figura 47.** Colapso del puente Quebrada seca

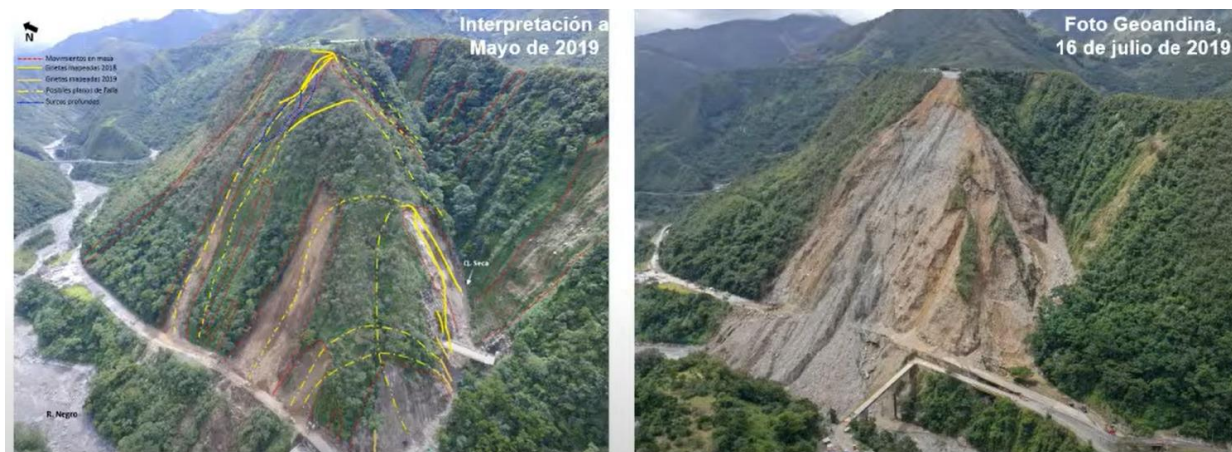
**Figura 50.** Grietas principales mapeadas desde septiembre de 2018-2019 (Planta).

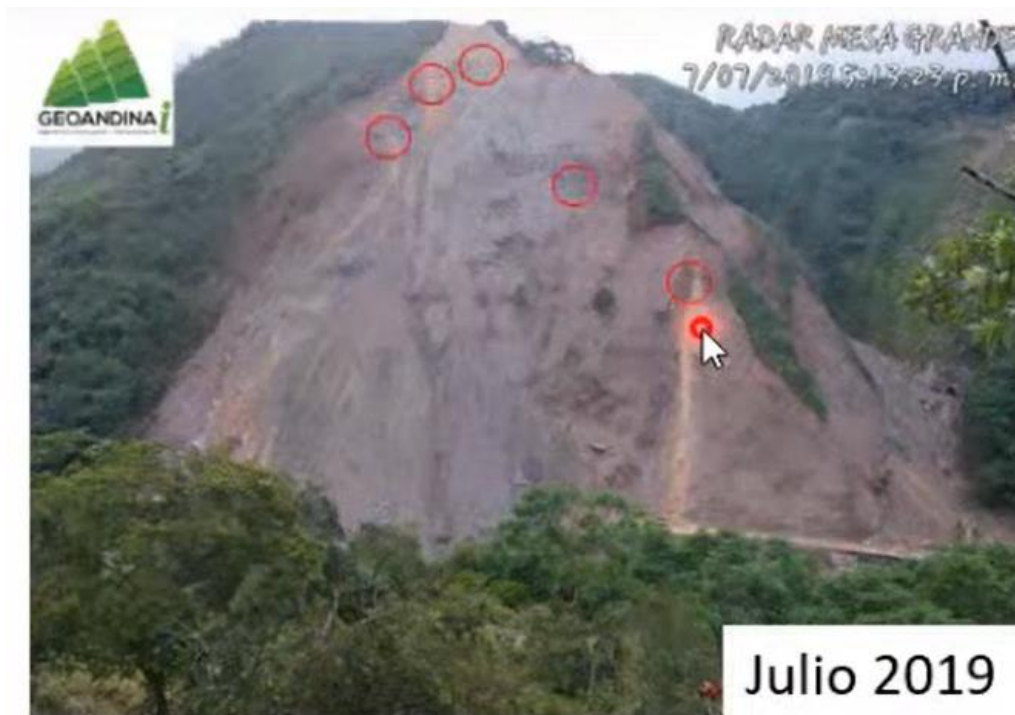
**Figura 51.** Afloramientos de agua en la ladera
