Estudio patológico al punto fijo (escalera) del bloque 12 de la ciudadela "La Esperanza" del municipio de Aguazul, Casanare

Universidad Santo Tomás

Especialización en Patología de la Construcción

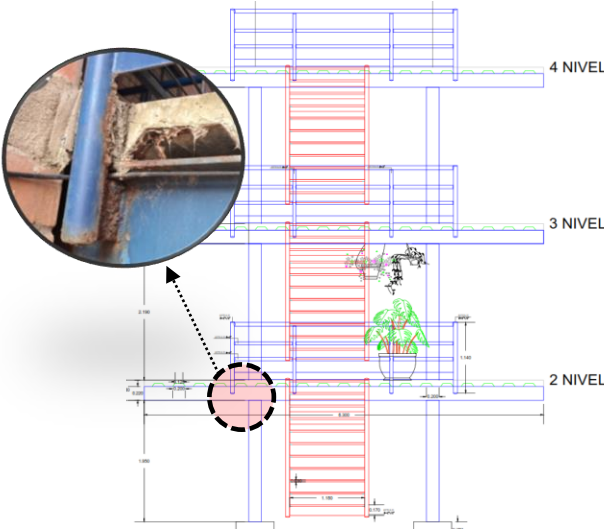
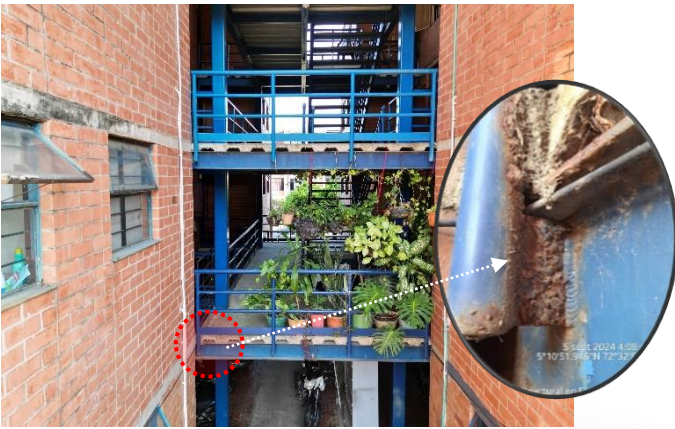
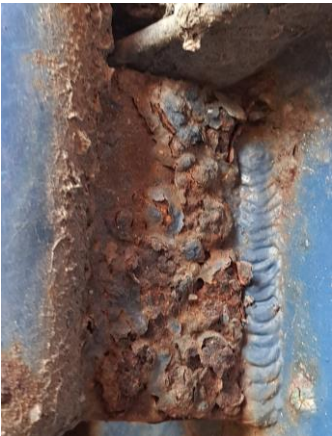
UBICACIÓN PATOLOGÍA #1		LOCALIZACIÓN	
Nivel	1

Elemento	Viga principal		
Tipo de lesión	Corrosión		
DESCRIPCIÓN			
Se evidencia corrosión - erosión en la unión de una viga con el anclaje de una baranda. Se considera un lesión secundaria, proviene de la evolución de otra lesión.			
POSIBLES CAUSAS			
Directa: Considerando que la lesión se produce por los agentes atmosféricos, como lo es el contacto con el agua, en este caso el líquido también proviene del riego de plantas.			
GRAVEDAD DE DAÑO		TIPO DE INTERVENCIÓN	
Bajo		Mantenimiento	X
Moderado		Reparación	
Alto	X	Otro	
AMBIENTE DE EXPOSICIÓN		PRIORIDAD DE INTERVENCIÓN	
Ambiente con alto porcentaje de humedad.		Favorable	
		Necesario	X
		Urgente	
PROPUESTA DE INTERVENCIÓN		REGISTRO FOTOGRAFICO

<div style="border: 1px solid black; padding: 5px; margin-top: 10px;"> <p><i>Lesión corrosión - erosión, cerca a una soldadura del anclaje de una baranda metálica.</i></p> </div>

i) Es necesario determinar si el elemento, ha perdido capacidad en sus propiedades, se sugiere adelantar un ensayo de dureza. ii) Considerando la ubicación de la lesión cercana a una soldadura, es necesario determinar si esta soldadura se encuentra afectada, por lo que se sugiere realizar un ensayo no destructivo (Tintas penetrantes). iii) Es necesario realizar una limpieza con ayuda de una grata metálica, de esta manera retirar el material afectado, acto seguido se deberá aplicar recubrimientos que podría ser pintura anticorrosiva.

i) Realizar el mantenimiento preventivo al recubrimiento del elemento. ii) Se sugiere retirar las plantas ornamentales, considerando que es la fuente principal de agentes corrosivos como lo es la humedad provocada por el agua. iii) En dado caso de que los ensayos sugeridos resulten negativos se deberá pensar en la posibilidad de el reemplazo del elemento.

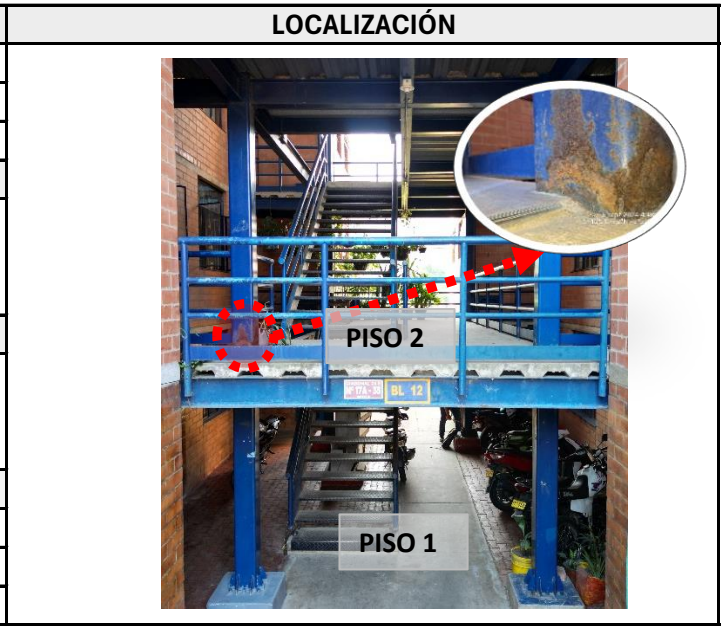
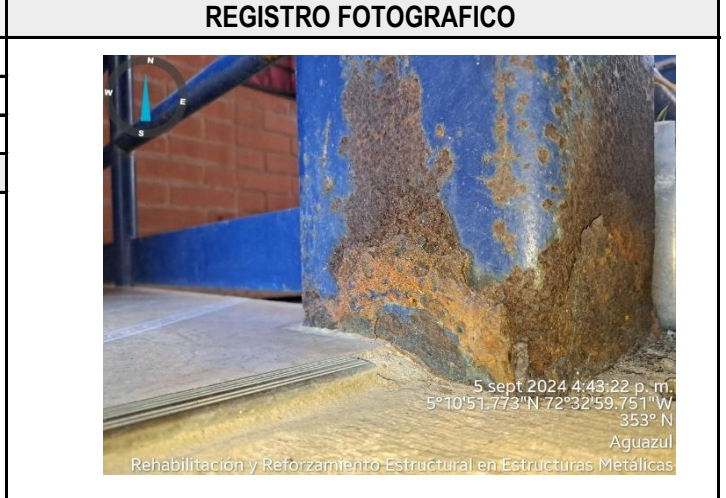
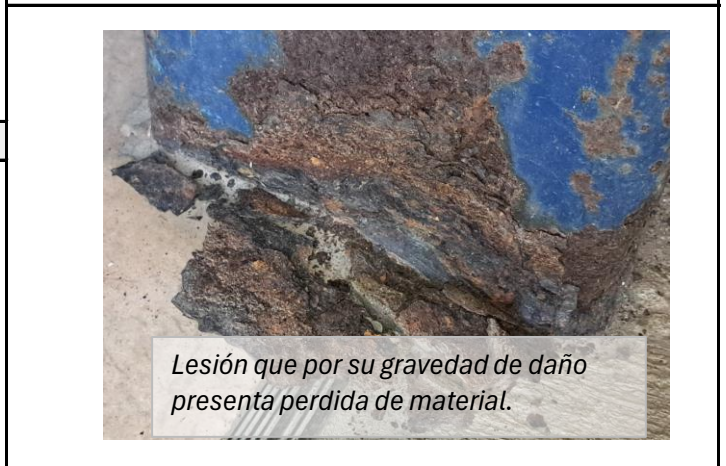
UBICACIÓN PATOLOGÍA #2	
Nivel	2
Elemento	Columna
Tipo de lesión	Corrosión
DESCRIPCIÓN	
Lesión secundaria de tipo físico - químico ya que consiste en una corrosión-erosión, que por su gravedad presenta desprendimiento de capas de material.	
POSIBLES CAUSAS	
Directa: Producto del acto contenido de humedad en el ambiente producto del riego de plantas, también se podría presentar deficiencia en el control de aguas lluvias.	
GRAVEDAD DE DAÑO	TIPO DE INTERVENCIÓN
Bajo	Mantenimiento
Moderado	Reparación X
Alto X	Otro
AMBIENTE DE EXPOSICIÓN	PRIORIDAD DE INTERVENCIÓN
Alto, se evidencia constantes precipitaciones y alta humedad.	Favorable
	Necesario
	Urgente X
PROPUESTA DE INTERVENCIÓN	
<p>i) Se requiere realizar un ensayo de dureza por metodología Rockwell (ASTM E18-22 / NTC 3996) o Brinell (ASTM E-10-18 / NTC 3-1), con el propósito de determinar que el material no ha perdido resistencia o propiedades que puedan verse involucrada su capacidad de resistir cargas o esfuerzo. Es de aclarar que estos son ensayos destructivos (ED).</p> <p>ii) En dado caso de no poderse desarrollar un ED, se recomienda aplicar un ensayo no destructivo (END) como lo es una prueba de ultrasonido, con esta se pudiera determinar medición del espesor y como monitoreo de la corrosión.</p>

RECOMENDACIONES	
<p>i) Se sugiere el retiro de las plantas ornamentales, siendo estas la fuente principal de humedad.</p> <p>ii) Considerando el alto grado de deterioro del elemento producto de la corrosión, se deberá analizar la posibilidad de reemplazar o en su defecto reforzar el elemento.</p> <p>iii) Realizar el mantenimiento preventivo adecuadamente, como lo es la limpieza y aplicación de recubrimientos anticorrosivos.</p>

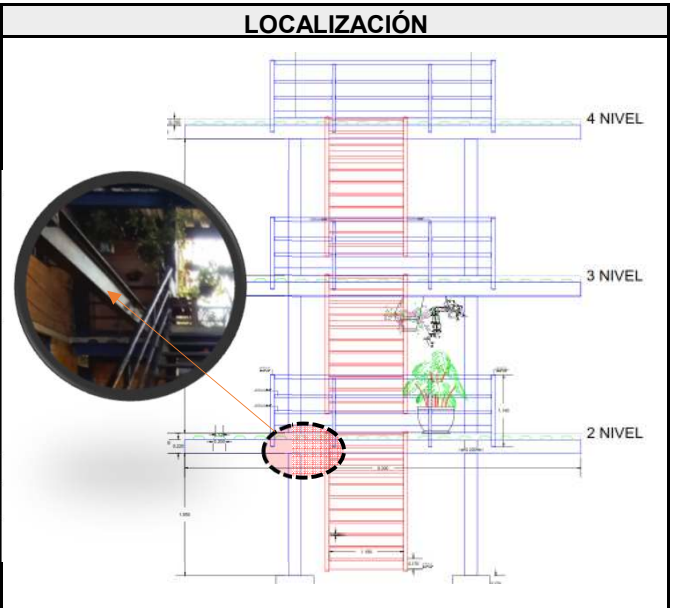
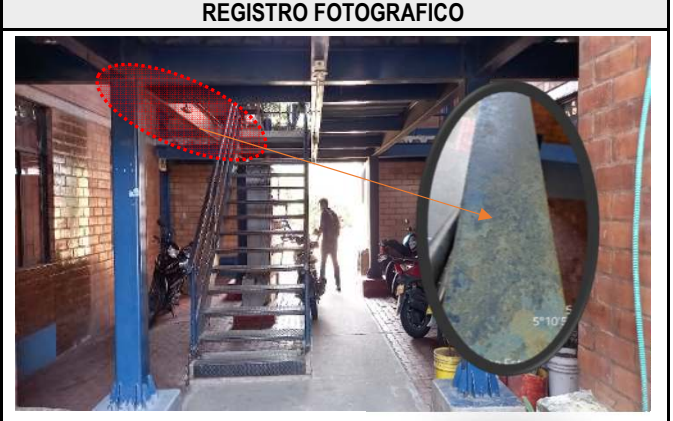
UBICACIÓN PATOLOGÍA #3	
Nivel	1
Elemento	Viga principal
Tipo de lesión	Desprendimiento de pintura o recubrimiento
DESCRIPCIÓN	
Se evidencia Desprendimiento de pintura o recubrimiento en el 50 % del área total de la viga principal de la estructura de soporte del modulo de escaleras	
POSIBLES CAUSAS	
Se estima que esta lesión es provocada por la instalación inadecuada de capas de pintura de recubrimiento sin el proceso técnico de limpieza e instalación de recubrimiento.	
GRAVEDAD DE DAÑO	TIPO DE INTERVENCIÓN
Bajo	<input checked="" type="checkbox"/> Mantenimiento
Moderado	<input type="checkbox"/> Reparación
Alto	<input type="checkbox"/> Otro

AMBIENTE DE EXPOSICIÓN	PRIORIDAD DE INTERVENCIÓN
Golpes o choques repetitivos, y también al continuo contacto con los habitantes de la torre. Condiciones climáticas de la Zona.	Favorable
	Necesario <input checked="" type="checkbox"/>
	Urgente

*Realizar el retiro total de las capas de pintura existentes y que han sido instaladas por los habitantes de la torre, sin las medidas técnicas mínimas necesarias.

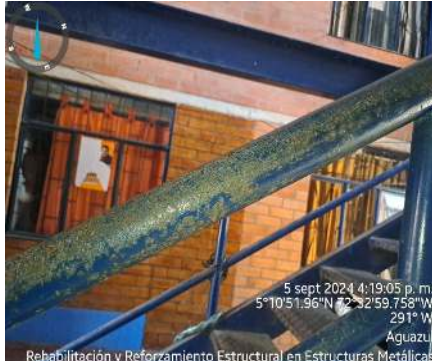
UBICACIÓN PATOLOGÍA #4		LOCALIZACIÓN			
Nivel	1	 			
Elemento	Baranda Escalera				
Tipo de lesión	Corrosión localizada				
DESCRIPCIÓN		REGISTRO FOTOGRAFICO			
Se evidencia corrosión localizada en el 60 % del área total del elemento superior de la branda metálica del módulo de escaleras.		 			
POSIBLES CAUSAS					
se estima que esta lesión es provocada por la exposición a las condiciones climáticas de la zona sin la debida protección de un recubrimiento (pintura).

<div style="border: 1px solid black; padding: 5px; margin-top: 10px; width: fit-content;"> Lesión: Corrosión localizada </div>			
GRAVEDAD DE DAÑO				TIPO DE INTERVENCIÓN	
Bajo				Mantenimiento	<input checked="" type="checkbox"/>
Moderado	<input checked="" type="checkbox"/>	Reparación			
Alto		Otro			
AMBIENTE DE EXPOSICIÓN		PRIORIDAD DE INTERVENCIÓN			
Golpes o choques repetitivos, y al continuo contacto con los habitantes de la torre. Condiciones climáticas de la Zona.		Favorable

Necesario	<input checked="" type="checkbox"/>		
		Urgente			
PROPUESTA DE INTERVENCIÓN					
<p>*Realizar una limpieza con herramienta manual y mecánica de la corrosión que se presenta en el elemento.</p> <p>*Realizar el retiro total de las capas de pintura existentes y que han sido instaladas por los habitantes de la torre, sin las medidas técnicas mínimas necesarias.</p> <p>*Instalar sobre la totalidad de la baranda un revestimiento de protección.</p> <p>*Llevar a cabo actividades de mantenimiento rutinario, pero cumpliendo con los requisitos técnicos que exigen los productores de las pinturas que se usan para el recubrimiento.</p>					
RECOMENDACIONES					
Debido a que el 60% del área total del elemento superior de la branda metálica del módulo de escaleras está expuesto a la lesión que estamos tratando, se recomienda realizar un ensayo de servicio, ensayo de medición de espesores de recubrimiento.

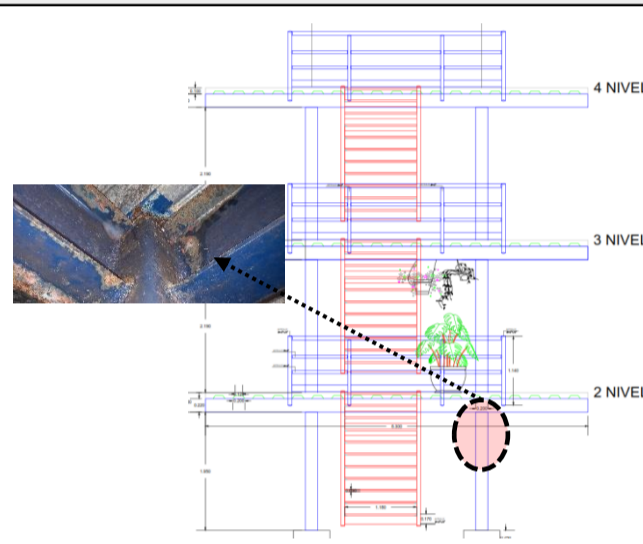
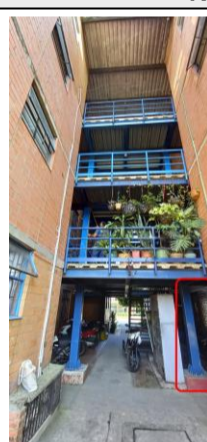
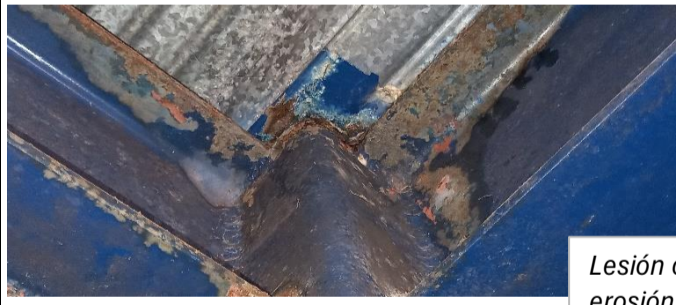
UBICACIÓN PATOLOGÍA #5		LOCALIZACIÓN	
Nivel	1

Elemento	Columna		
Tipo de lesión	Corrosión-erosión localizada		
DESCRIPCIÓN			
Se evidencia Corrosion - Erosion Localizada en la union entre una columna compuesta principal y el anclaje de dos vigas tipo T de 11 cm de base por 22 cm de altura, en el primer nivel de la estructura metálica.			
POSIBLES CAUSAS			
Directa: Considerando que la lesión se produce por los agentes atmosféricos, como lo es el contacto con el agua, en este caso el líquido proveniente del riego de plantas ornamentales de un habitante del bloque y la interacción estructural con otros elementos estructurales.			
GRAVEDAD DE DAÑO	TIPO DE INTERVENCIÓN		
Bajo	Mantenimiento	<input checked="" type="checkbox"/>	
Moderado	Reparación	<input checked="" type="checkbox"/>	
Alto	Otro		
AMBIENTE DE EXPOSICIÓN	PRIORIDAD DE INTERVENCIÓN		
Ambiente con alto porcentaje de humedad y soporta la distribución de cargas y esfuerzos de los entresijos superiores y de las cuatro vigas ancladas a ella.	Favorable

Necesario	<input checked="" type="checkbox"/>	
	Urgente		
PROPUESTA DE INTERVENCIÓN		REGISTRO FOTOGRAFICO	
<p>1. Realizar ensayos de resistencia para conocer a qué profundidad a causado daños la lesión por corrosión-erosión, por lo que es conveniente ejecutar ensayos no destructivos in situ por medio de ensayos de ultrasonido o líquidos penetrantes para el análisis local, calculo de la profundidad de la corrosión y ver el estado actual en la que se encuentra el elemento estructural (columna) y la soldadura.</p>

<p>1. Retirar las plantas ornamentales, ya que éstas son una de las principales fuente del daño.</p> <p>2. Hacer un seguimiento y control de las áreas afectadas de la columna y la soldadura, por medio de la demarcación que nos permita evidenciar, si la erosión se expande de manera uniforme o distribuida en distintos puntos del elemento.</p> <p>3. Llegado el caso se necesite hacer una intervención destructiva la cual sea necesario hacer un traslado de la columna a un laboratorio para una mejor profundización de su composición y comportamineto interno para un mejor diagnostico de la gravedad de la lesión, se debe dar aviso previo a los residentes para que esta intervención no afecte la seguridad de ellos.</p>		<p><i>Lesión corrosión - erosión localizada en la soldadura donde se unen cuatro vigas a la columna y esta al entresijo</i></p>

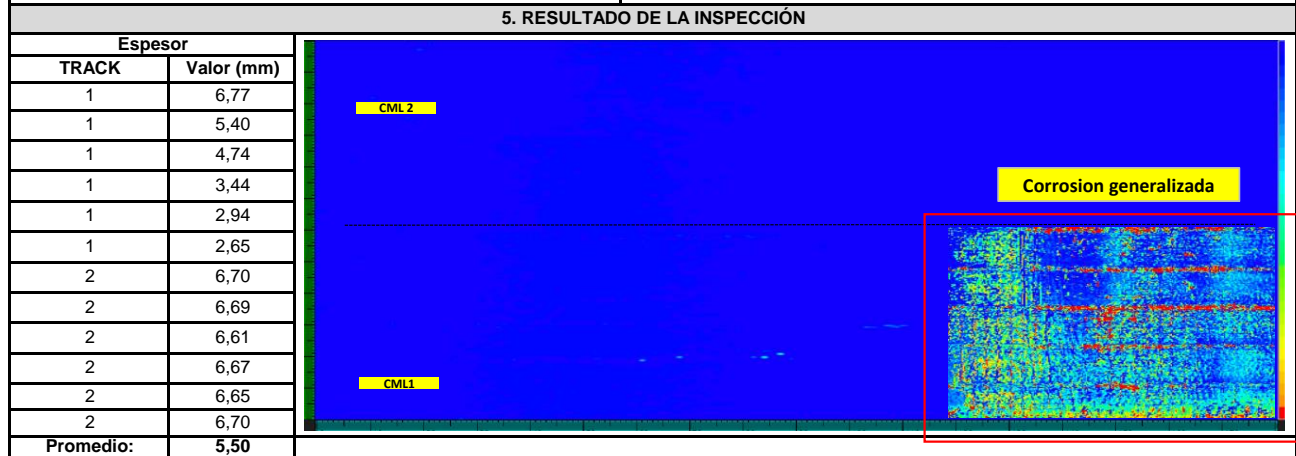
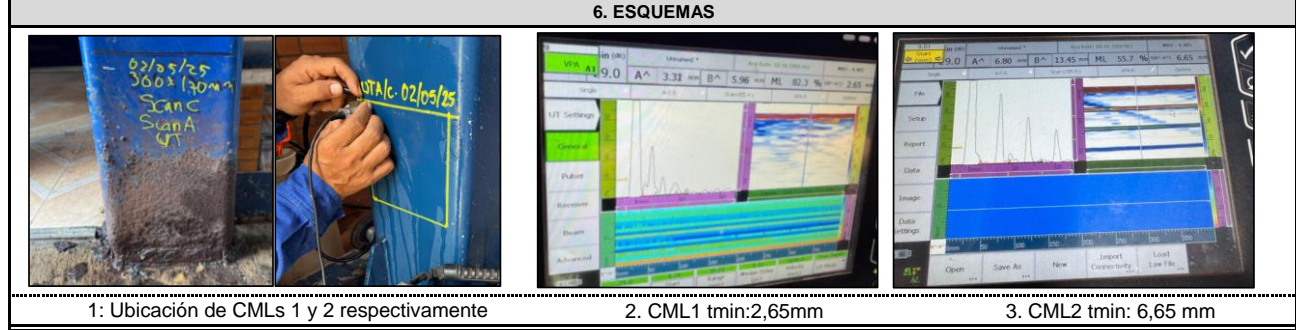
Observaciones: Se evidencia corrosion generalizada en el CML1 con un espesor minimo de 2,65mm y porcentaje maximo de perdida de espesor del 60,44% con respecto al espesor promedio de area sana de 6,70mm. El CML2 no presenta corrosion con un espesor minimo de 6,65mm
