**Estudio patológico institución educativa pio XII Mocoa -Putumayo**

**Universidad Santo Tomás**

**Especialización en patología de la Construcción**

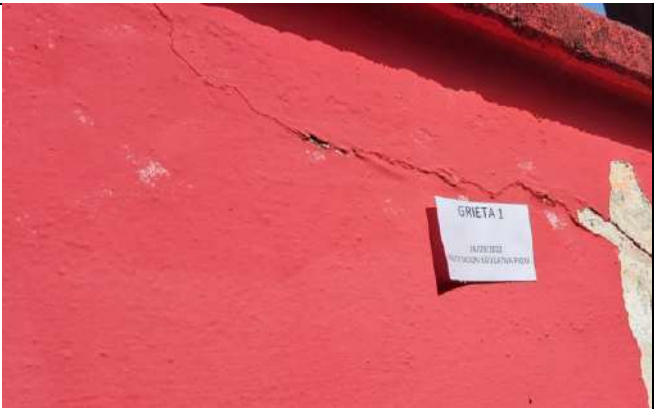
| <b>GRIETA 1. Grieta sobre viga.</b> | <b>GRIETA 2</b> |

Las grietas que se presentan en la edificación obedecen a lesiones mecánicas causadas quizás por asentamientos del edificio a raíz de la descompensación del suelo de soporte ya que no se observa ningún tipo de lesión asociada a una patología diferente tal como, falla de la cimentación o de la estructura, además el edificio fue concebido para uso institucional y el cual no ha cambiado a través de los años, para corroborar dicha hipótesis se requiere realizar apiques que nos confirmen el pre diagnóstico de este tipo de lesión.

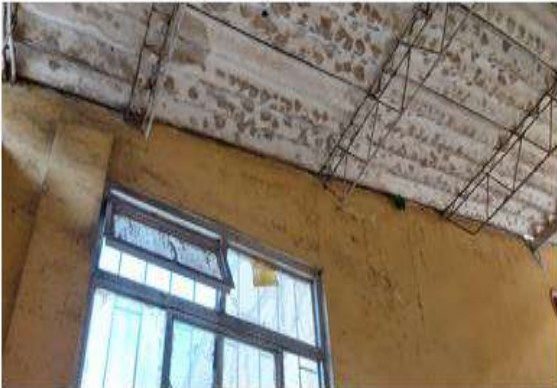
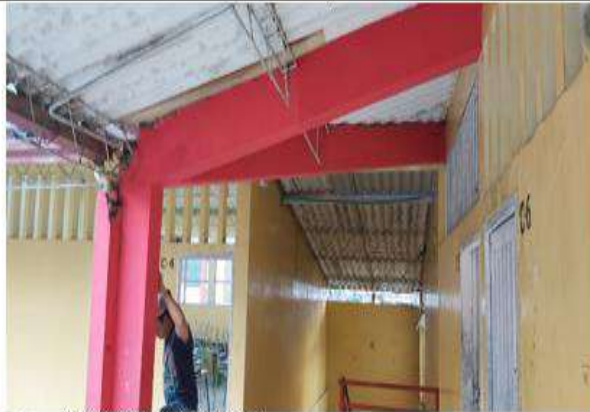
| CUBIERTA | | | | | | FICHA | |
|---|---|---|---|---|---|---|--|
| Tejas deterioradas, oxido en cerchas | | | | | | | |
| | | | <ul style="list-style-type: none"> <li>* Láminas de asbesto cemento sobre cerchas que sirven de correas.</li> <li>* Las láminas de asbesto cemento se ha prohibido el uso para edificaciones por el daño que ocasiona a los pulmones, material cancerígeno.</li> </ul> | | | | |
| | | | <ul style="list-style-type: none"> <li>*Cerchas presentan oxidación y deterioro por falta de mantenimiento.</li> </ul> | | | | |

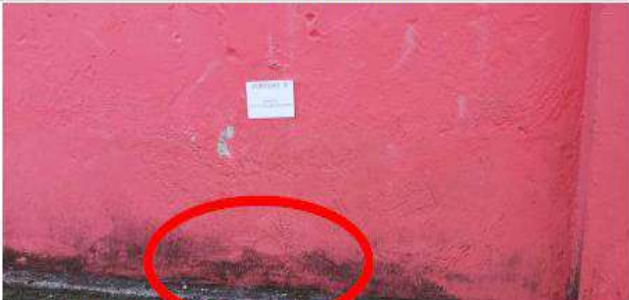
| <p>Fuente: Investigación propia</p> | Humedades por capilaridad y por condensacion ; las humedades por capilaridad se presentan por absorcion de elementos estructurales y no estructurales de la humedad del suelo; la humedad por condensacion en este caso es por la acumulacion en la fachada de la humedad natural del ambiente, es un tipo de lesion quimica que no afecta la estabilidad de la estructura. |

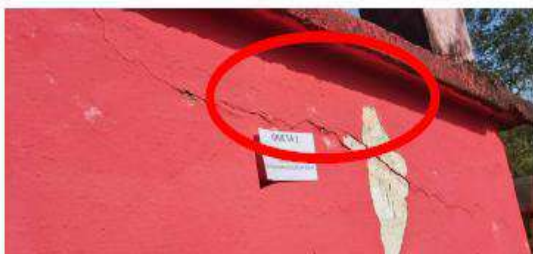
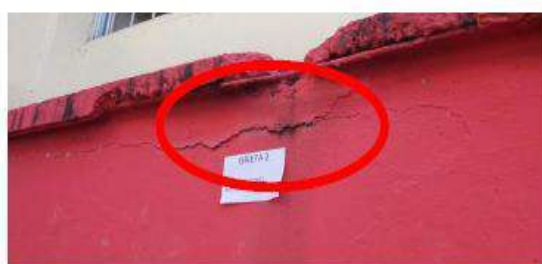
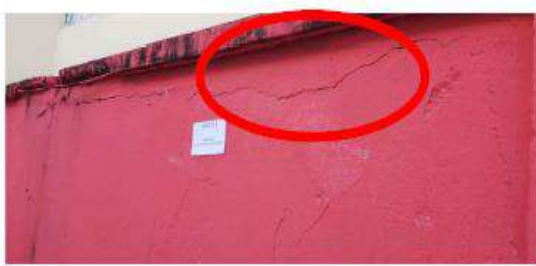
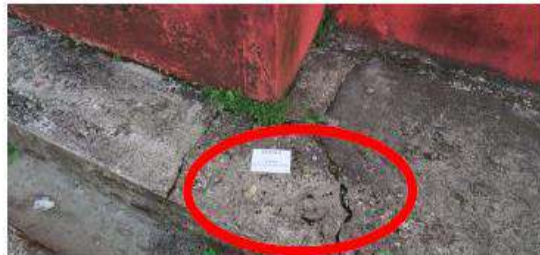
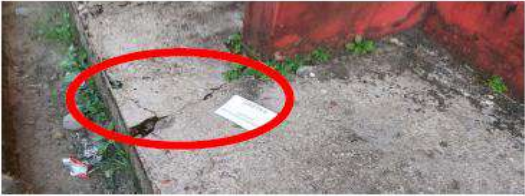
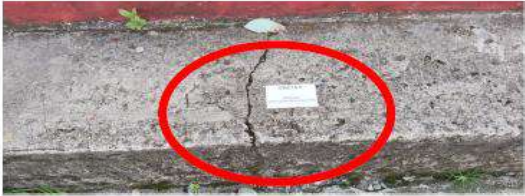
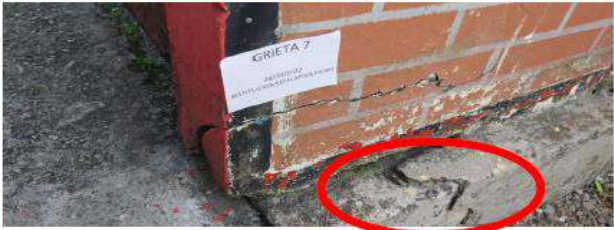
| <p>GRIETA 7</p> <p>Fuente: Investigación propia</p> | <p>GRIETA 8</p> <p>OBSERVACIONES</p> <p>Se presentan fisuras y grietas por asentamientos de la estructura, no afectan la estabilidad de la edificación.</p> |

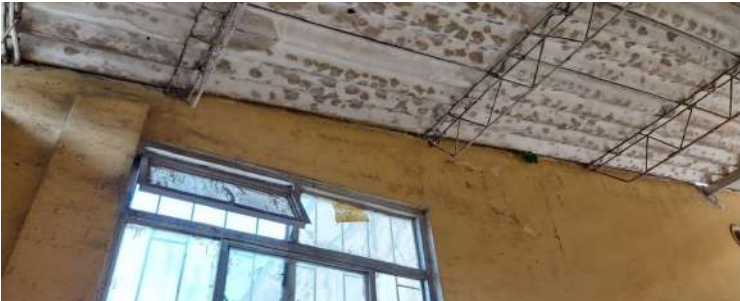
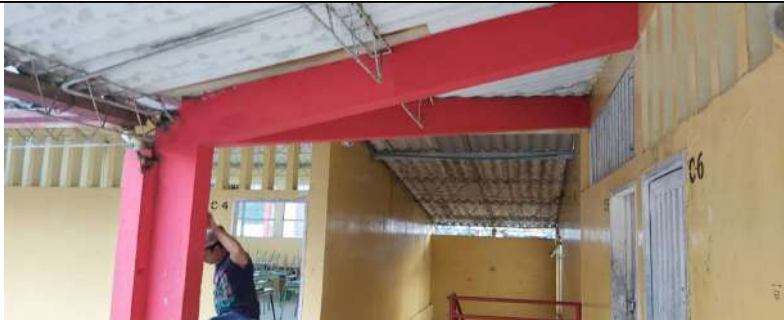
| CUBIERTA | | | | | | FICHA | |
|---|---|---|---|---|---|---|---|
| Tejas deterioradas, oxido en cerchas | | | | | | | |
| | | | *Cerchas presentan oxidación y deterioro por falta de mantenimiento. | | | | |

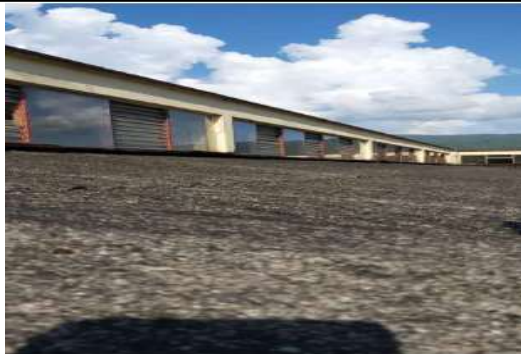
| CUBIERTA | | | | | | FICHA | |
|---|---|---|---|---|---|---|---|
| | | | * Láminas de asbesto cemento sobre cerchas que sirven de correas. | | | | |
| | | | * Las láminas de asbesto cemento se ha prohibido el uso para edificaciones por el daño que ocasiona a los pulmones, material cancerigeno. | | | | |

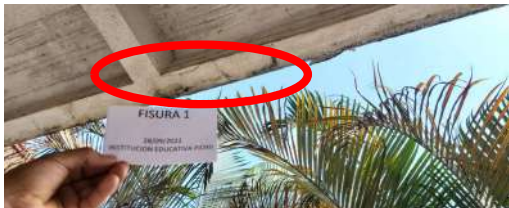
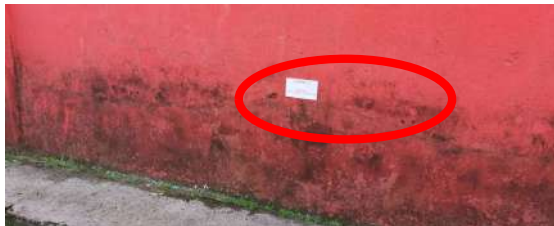
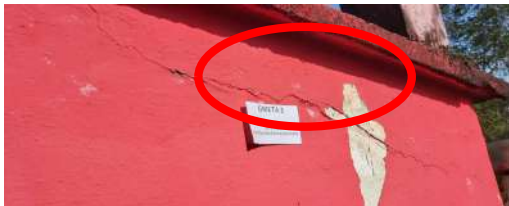
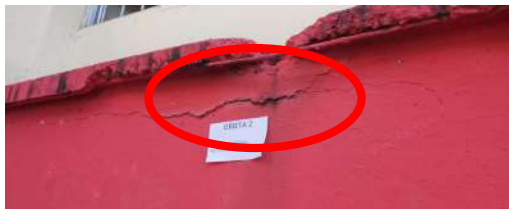
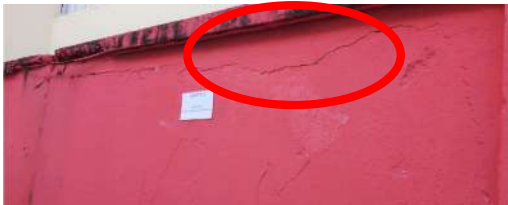
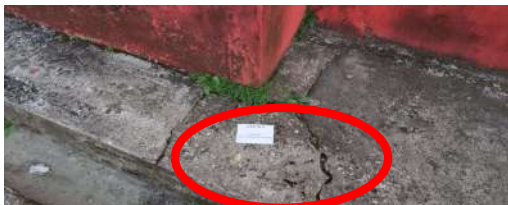
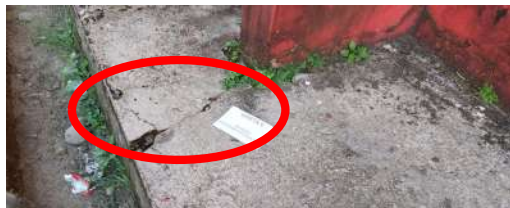
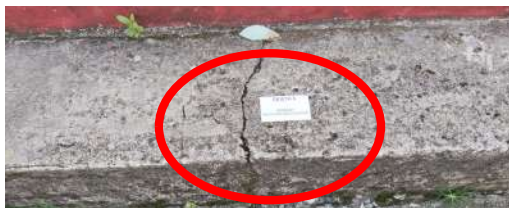
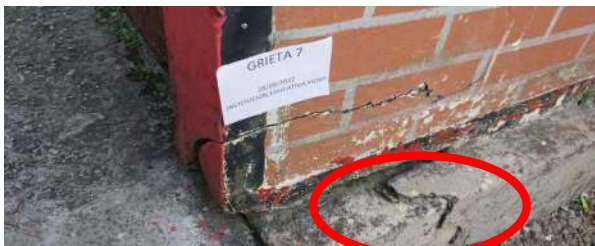
| PATOLOGIAS | | | | | | FICHA | |
|---|---|---|---|---|---|---|---|
| Fuente: Investigación propia | | | <b>OBSERVACIONES</b><br>Se presentan fisuras y grietas por asentamientos de la estructura, no afectan la estabilidad de la edificación. | | | | |

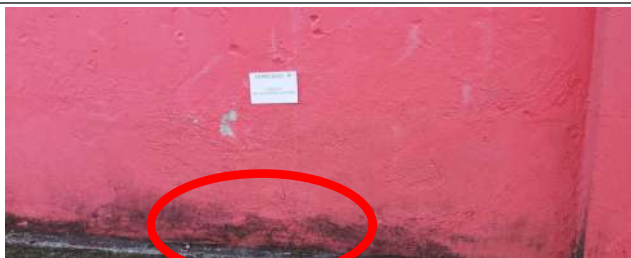
| PATOLOGIAS | | | | | | FICHA | |
|---|---|---|---|---|---|---|---|
| | | | <p>Humedades por capilaridad y por condensacion ; las humedades por capilaridad se presentan por absorcion de elementos estructurales y no estructurales de la humedad del suelo; la humedad por condensacion en este caso es por la acumulacion en la fachada de la humedad natural del ambiente, es un tipo de lesion quimica que no afecta la estabilidad de la estructura.</p> | | | | |
