Estudio patológico para intervención Hotel Las Américas

Universidad Santo Tomás  
Facultad de Ingeniería Civil  
Especialización en Patología de la Construcción  
2025

Anexo B. Estudio de Patología y Vulnerabilidad Sísmica  
(Santander y Asociados Ltda.)

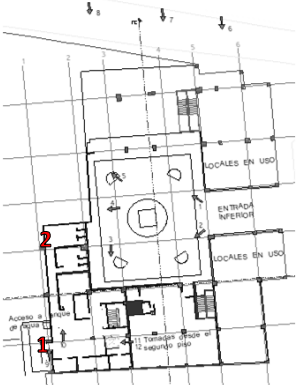
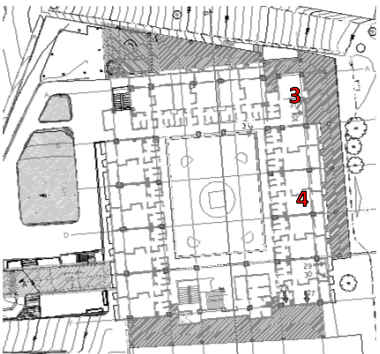
| UNIVERSIDAD SANTO TOMAS | | | | <b>UNIVERSIDAD SANTO TOMAS</b><br>— SEDE PRINCIPAL — | |
|---|---|---|---|---|---|
| Las lesiones primarias identificados en las columnas son de tipo físico y corresponden a humedades por condensación. Estas humedades se reflejan en manchas por ensuciamiento y manchas de moho, las cuales han llevado en ocasiones a la aparición de lesiones secundarias relacionadas con desprendimiento de recubrimiento y la aparición leve de oxido en algunos refuerzos de columnas. | | | | | |
| Teniendo en cuenta las lesiones identificadas, se considera probable que estas se asocien fundamentalmente al grado de exposición de la estructura a la intemperie por la inconclusión de las obras y al ambiente altamente húmedo y erosivo del sector; condiciones a las que se le suma la falta de mantenimiento preventivo y correctivo de la estructura. No se descarta la posibilidad de que muchas de las lesiones puedan derivarse adicionalmente de procesos constructivos poco ortodoxos en donde se realizó la perforación de algunas columnas para el paso de redes sanitarias y en donde se dejó a nivel de cubierta, los inicios de algunas columnas con el refuerzo expuesto posiblemente para la continuación del proyecto en altura. | | | | | |

| UNIVERSIDAD SANTO TOMAS | | | | <b>UNIVERSIDAD SANTO TOMAS</b><br>— SEDE PRINCIPAL — | |
|---|---|---|---|---|---|
| Se recomienda, concluir la obra y tomar las acciones preventivas de diseño y constructivas que reduzcan la exposición de los elementos a la acción de la intemperie. Adicionalmente dadas las lesiones identificadas en las columnas se recomienda implementar un plan de mantenimiento general de los elementos, que considere la limpieza y protección de las zonas afectadas. Para el caso específico de las columnas que presentan exposición de recubrimiento y presencia de oxido se recomienda implementar el mantenimiento con productos que garanticen un comportamiento adecuado del elemento. | | | | | |

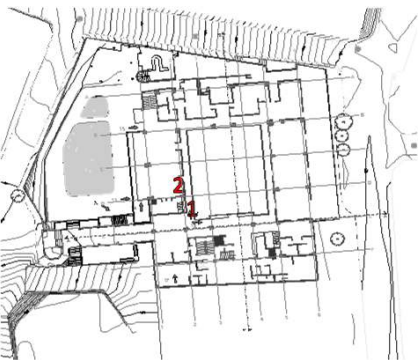
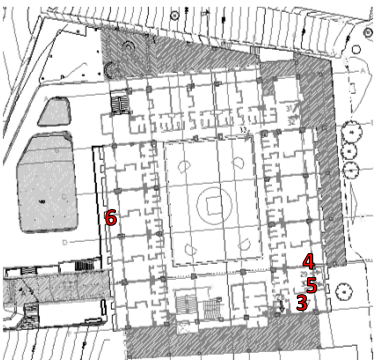
| <p>Las lesiones primarias identificados en las vigas son de tipo físico y corresponden a humedades severas por condensación. Estas humedades se reflejan en manchas por ensuciamiento y manchas de moho y descaramiento de pintura, las cuales han llevado en ocasiones a la aparición de lesiones secundarias relacionadas con desprendimiento de recubrimiento y la aparición procesos de corrosión avanzados en el refuerzo de vigas. En ocasiones la corrosión interna del refuerzo de las vigas ocasiona el agrietamiento severo del concreto en sentido longitudinal exponiendo las barras.</p> | | | | | |
| <p>Teniendo en cuenta las lesiones identificadas, se considera probable que estas se asocien fundamentalmente al grado de exposición de la estructura a la intemperie por la inconclusión de las obras y al ambiente altamente húmedo y erosivo del sector; condiciones a las que se le suma la falta de mantenimiento preventivo y correctivo de la estructura. No se descarta la posibilidad de que muchas de las lesiones puedan derivarse adicionalmente de procesos constructivos poco ortodoxos en donde se realizó la perforación de algunas vigas para el paso de redes sanitarias.</p> | | | | | |

| <p>Teniendo en cuenta que las lesiones identificadas en las vigas y viguetas, tienen un grado de severidad importante, es necesario adelantar ensayos que permitan determina a nivel de detalle el impacto de las afectaciones y las medidas de intervención se recomienda considerar ensayos de carbonatación y de permeabilidad al agua y cloruros sobre el concreto de las vigas y ensayos de rotura por tensado para refuerzos corroidos. Una vez conocido a nivel de detalle el grado de afectación de los elementos con lesiones, se recomienda evaluar la pertinencia de concluir la obra y tomar las acciones preventivas de diseño y constructivas que reduzcan la exposición de los elementos a la acción de la intemperie</p> | | | | | |

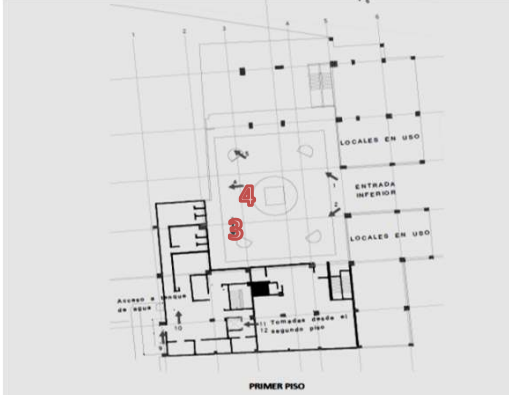
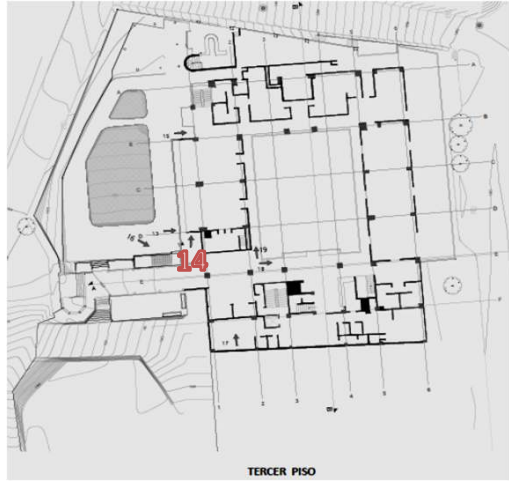
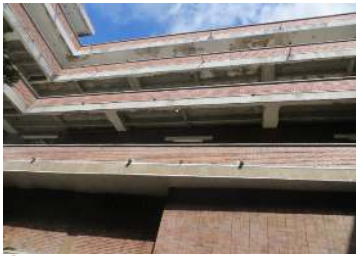
| Se plantea como posibles causas de las patologías varias alternativas; movimientos sísmicos continuos y sobrecarga con distribución irregular de esfuerzos; el desprendimiento de revestimientos sería causado por presencia de humedad excesiva y una posible deficiencia en la ejecución y la calidad del material. | | | | | |

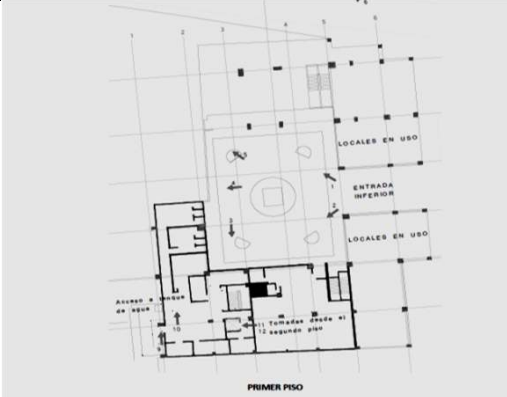
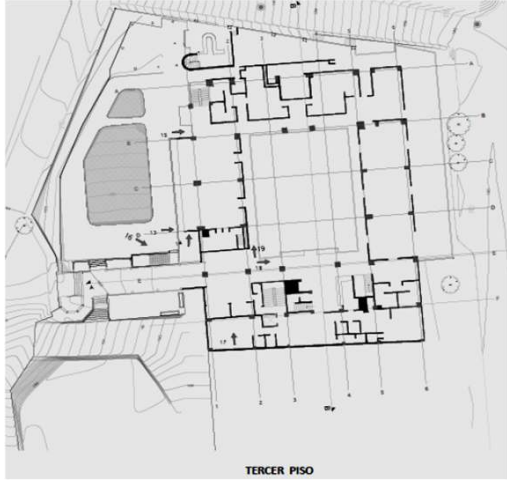
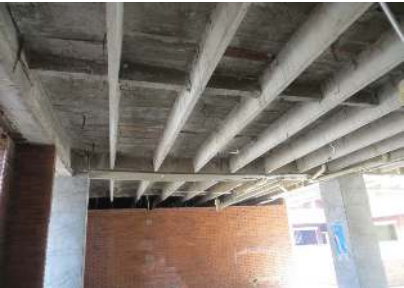
| UNIVERSIDAD SANTO TOMAS | | | | <b>UNIVERSIDAD SANTO TOMAS</b><br>— SEDE PRINCIPAL — | |
|---|---|---|---|---|---|
| Fisuracion por flexion | | | | | |
| Se plantea el origen de la lesion en patologias asociadas por problemas de sobrecarga en las placas de entrepiso; a traves del analisis del estudio de vulnerabilidad se evidencia un diseño inadecuado para resistir cargas sismicas que no es acorde con el esperado de acuerdo a la normativa NSR 10. | | | | | |

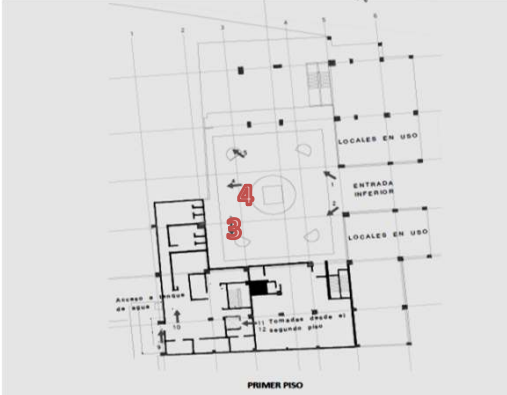
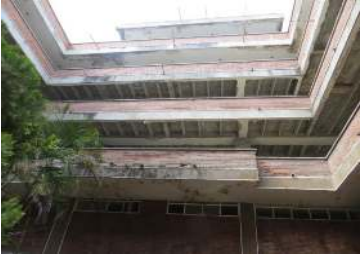
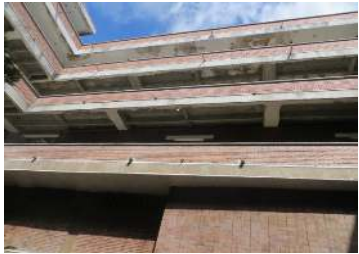
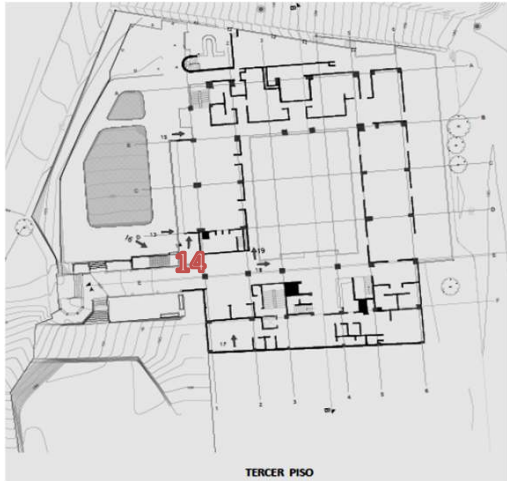
| Deformacion excesiva(flechas) | | | | | |
| Se plantea el origen de la lesion en patologias asociadas a problemas de falta de rigidez en la losa por cantidad insuficiente de refuerzos de acero y fdiseño sin criterios de la NSR 10. | | | | | |

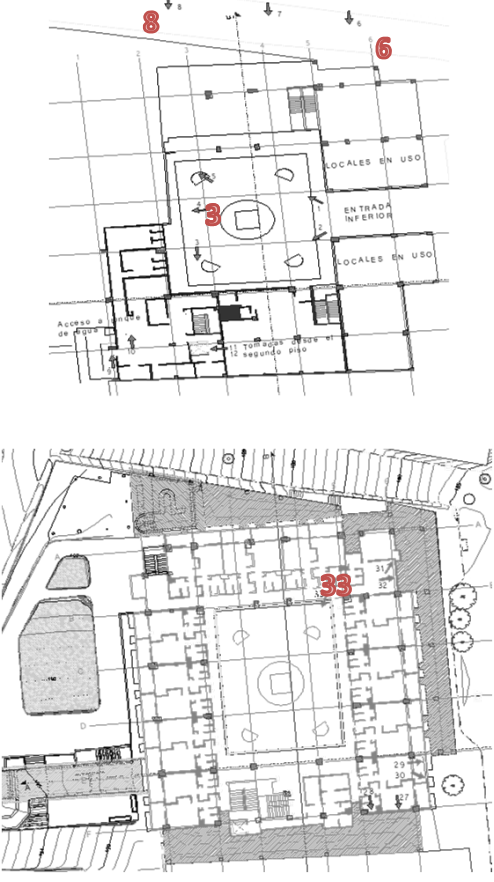
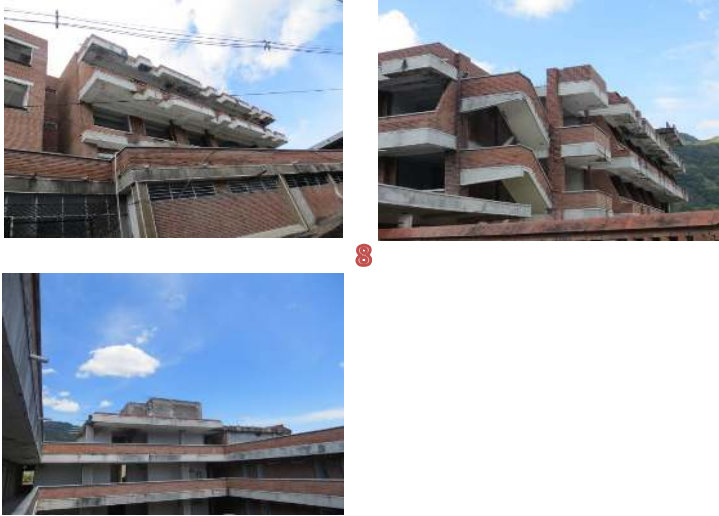
| Desprendimiento de revestimientos en primer piso y 5° piso. | | | | | |
| Causa de la patologia ubicada en procesos de deterioro por presencia de humedad excesiva por lluvia y humedad ambiental.; se evidencia falta de mantenimiento preventivo. | | | | | |

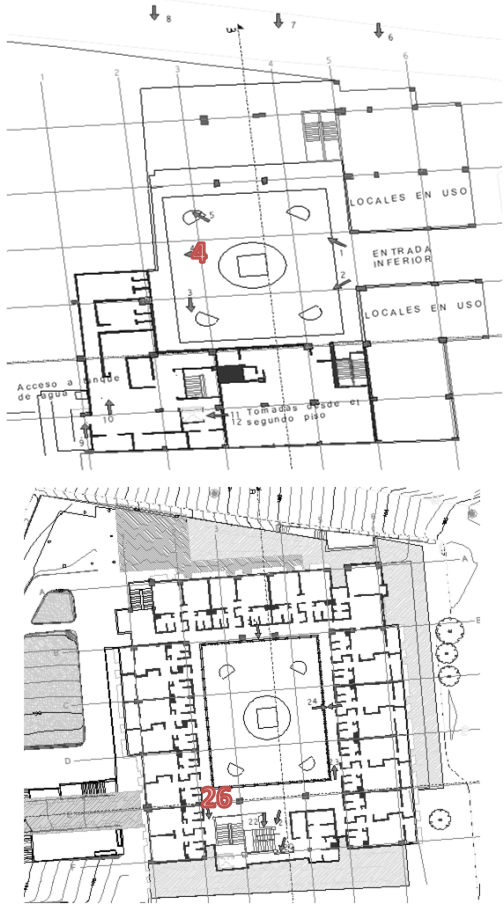
| Desprendimientos en acabados interiores como cielorasos y fisuras en muros con acabado pañetado y pintado; agrietamientos y desprendimientos de revestimientos ceramico en cuarto y primer piso | | | | | |

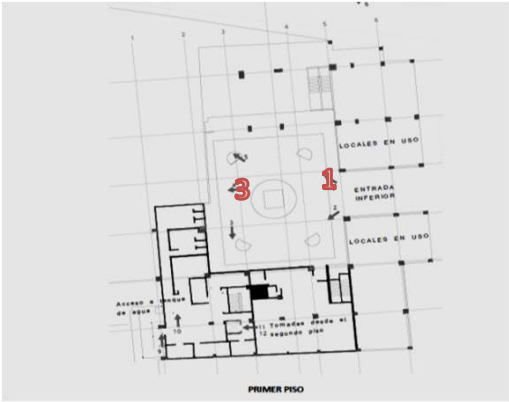
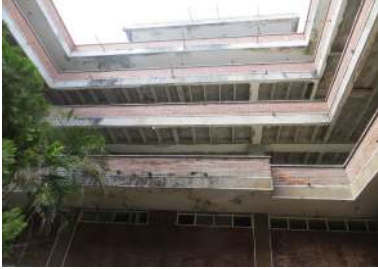
| | | | Desajustes y dificultades en cierre de puertas y ventanas. | | |
| | | | se atribuye las lesiones presentadas en puertas y ventanas a presencia de asentamientos de la estructura; y al desgaste por uso y exposicion de los elementos a las inclemencias ambientales. | | |
