**Estudio patológico y propuesta de intervención al edificio Torre Pijao en la ciudad de
Bogotá D.C.**

Especialización en Patología de la Construcción, Universidad Santo Tomás

Trabajo Profesional Integrado

19 de diciembre de 2021

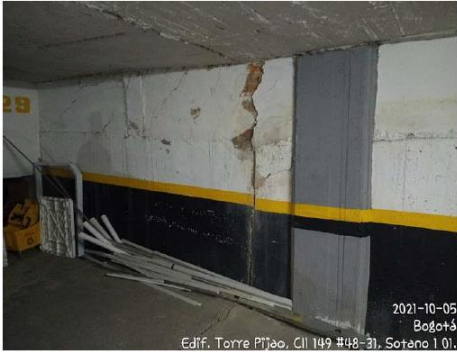
| MATRIZ DE VULNERABILIDAD | | | | | | | | |
|---|---|--|---|--|---|---|---|---|
| <p>Muro del sótano 1 de parqueadero ubicado en el eje A entre ejes 1 al 2</p> | N/A | <p>El muro se encuentra construido con dos tipos de materiales diferentes: (1) concreto en la mitad inferior y (2) mampostería en la mitad superior.</p> | <p>Ver tablas 1 y 2</p> | <p>Se presentan fisuras verticales y diagonales a 45 ° presentado en el muro de mampostería. Se presume que la fisura vertical que va desde el piso a la placa es debido a la cercanía de la columna que se encontraba a 70 cm.</p> | N/A | N/A | 3C | |

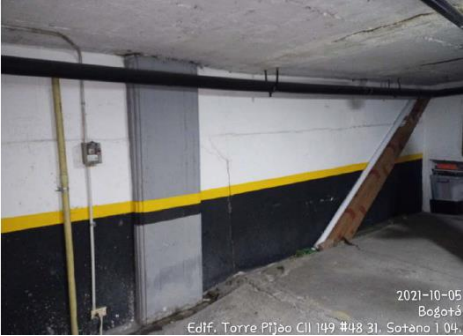
| MATRIZ DE VULNERABILIDAD | | | | | | | | |
|---|---|--|---|--|---|---|---|---|
| <p>Muro del sótano 1 de parqueadero ubicado en el eje F entre ejes 1 al 2</p> <p>2021-10-05 Bogotá Edif. Torre Píjao Cll 149 #48 31. Sótano 1 04.</p> | N/A | <p>El muro se encuentra construido con dos tipos de materiales diferentes: (1) concreto en la mitad inferior y (2) mampostería en la mitad superior.</p> | <p>Ver tablas 1 y 2</p> | <p>Se presentan fisuras verticales y diagonales a 45 ° presentado en el muro de mampostería. Se presume que la fisura vertical que va desde el piso a la placa es debido a la cercanía de la columna que se encontraba a 70 cm.</p> | N/A | N/A | 3C | |

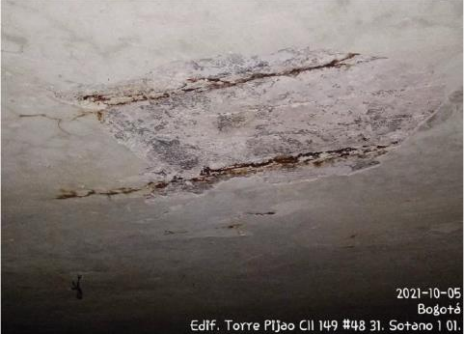
| MATRIZ DE VULNERABILIDAD | | | | | | | | |
|--|---|--|---|--|---|---|---|---|
| <p>Acero de refuerzo con inicio de corrosión en la tapa del tanque la cual es la misma rampa de acceso al sótano 1.</p> <p>2021-10-05 Bogotá Edif. Torre Píjaro Cll 149 #48 31. Sótano 1 01.</p> | N/A | La tapa de tanque es la misma rampa de acceso al sótano 1 la cual esta conformada por concreto y acero de refuerzo en las dos direcciones. | Ver tablas 1 y 2 | <p>Leves fisuras producidas por el proceso de oxidación en la tapa del tanque de agua.</p> | N/A | N/A | 3C | |

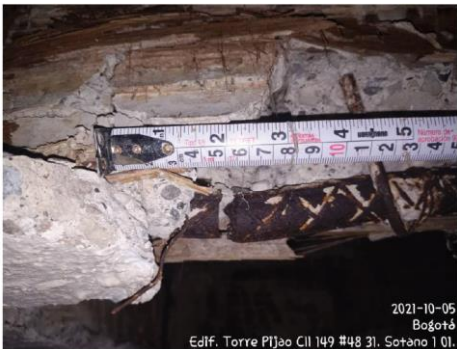
| MATRIZ DE VULNERABILIDAD | | | | | | | | |
|--|---|---|---|---|---|---|---|---|
| <p>Debido al cambio de uso que se presentó en la placa superior se generaron sobrecargas inducidas por el estacionamiento de vehículos en la parte superior de este elemento.</p> <p>2021-10-05 Bogotá Edif. Torre P1Jao Cil 149 #48 31, Sotano 1 Cl.</p> | N/A | <p>Se presenta secciones de las vigas y viguetas de la placa de entrepiso en concreto el cual se ve afectada por una corrosión que generó el desprendimiento o del recubrimiento de concreto.</p> | Ver tablas 1 y 2 | <p>Deflexiones excesivas en las viguetas de la placa produjeron fisuras en el elemento de concreto que permitieron el paso del agua produciendo oxidación en el acero de refuerzo y en la vigueta más crítica fallo el acero de refuerzo inferior a tensión.</p> | N/A | N/A | 1A | |

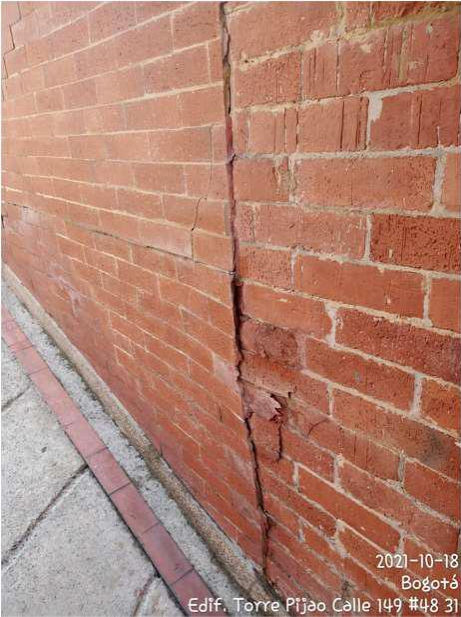
| MATRIZ DE VULNERABILIDAD | | | | | | | | |
|--|---|--|---|--|---|---|---|---|
| <p>Enchape levantado y fisurado en la fachada externa del acceso al sótano debido a asentamientos diferenciales de la estructura.</p> <p>2021-10-18 Bogotá Edif. Torre Píjao Calle 149 #48 31</p> | N/A | Piezas de enchape de fachada sobre los muros de mampostería en el acceso al sótano de parqueaderos | Ver tablas 1 y 2 | <p>fisuras verticales levantando el enchape de fachada. Se evidencia que se han realizado reparaciones en esta zona anteriormente</p> | N/A | N/A | 3C | |

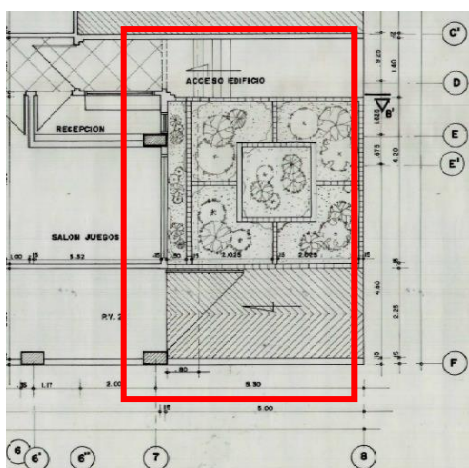
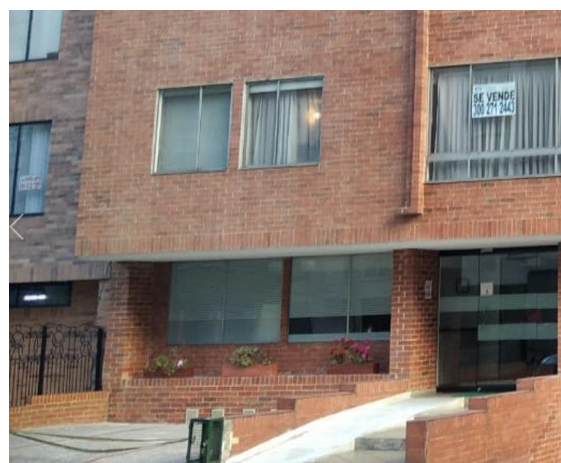
Figura 26

En la zona social ubicada entre los ejes 7-8 y ejes C' – F según los planos arquitectónicos con fecha de septiembre del 2004, se encontraba ubicado un jardín en la fachada del edificio (Figura 26 .a). Sin embargo, actualmente en esta zona se encuentran dos parqueaderos de visitantes (Figura 26 .b y Figura 27 .a), los cuales, desde el año 2018 se encuentran clausurados, debido a las lesiones que se han presentado en esta placa de entrepiso.

a) Ubicación del jardín en las zonas comunes del edificio y (b) Estado actual de la zona clausurada al público

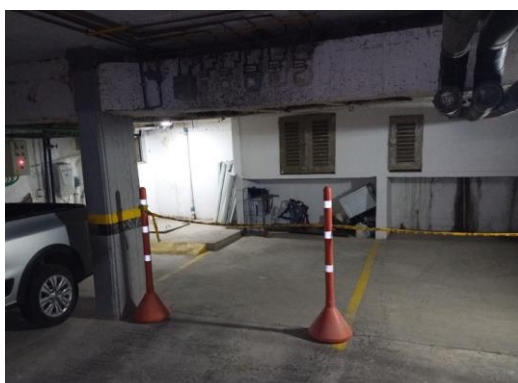
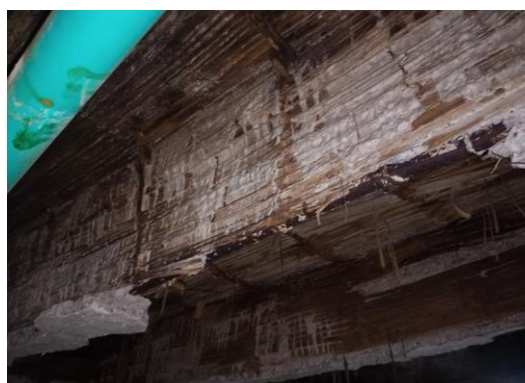
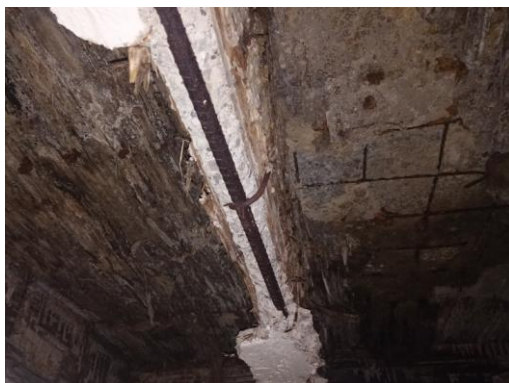
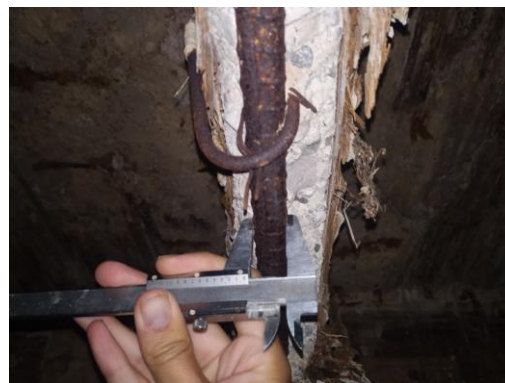
Figura 27

Cerca al apoyo de las viguetas en el eje 7 entre ejes E al F, se evidencia deterioro en el recubrimiento del concreto, dejando expuesto el acero de refuerzo con inicios de corrosión y la exposición del acero de refuerzo de la placa de entrepiso (Figura 27

(a) Zona inferior de la placa de entrepiso, (b) Estado del casetón, (c) Pérdida de recubrimiento y (d) medida de la sección del acero de refuerzo sin pérdida de sección.

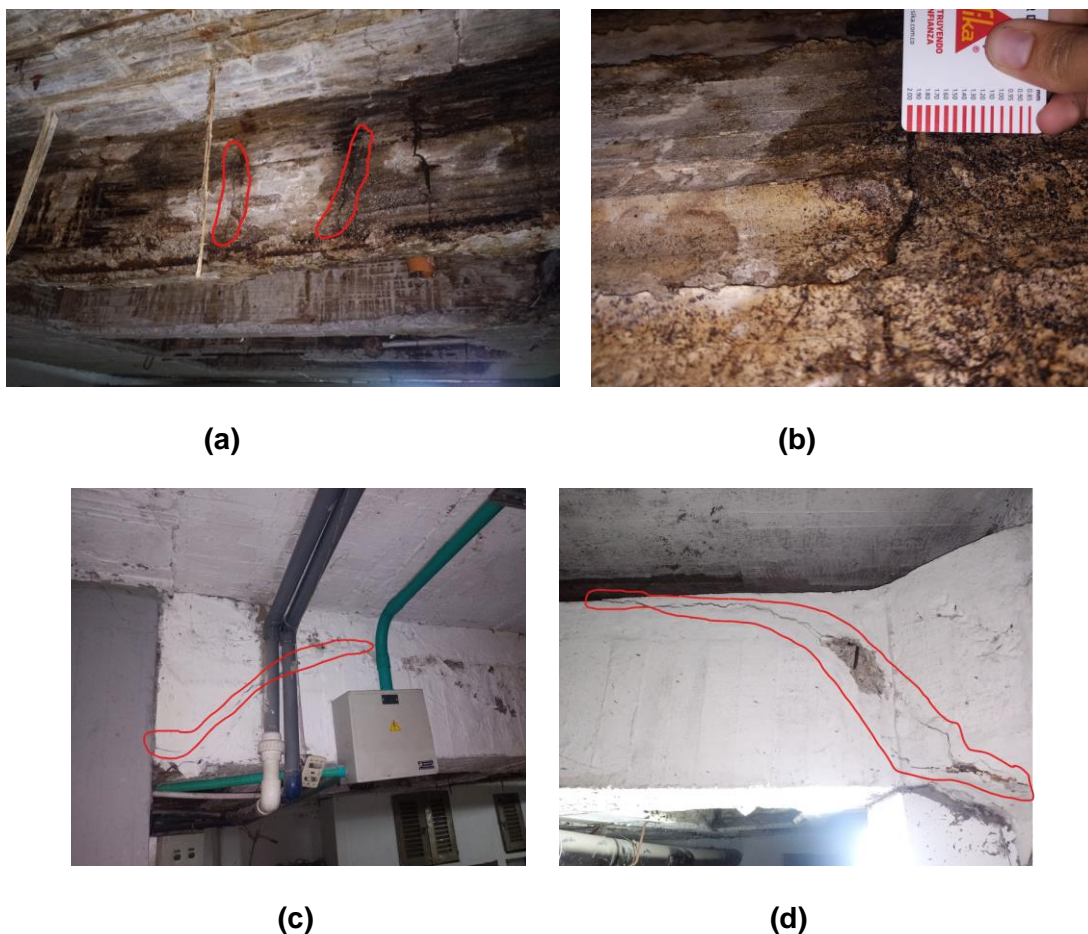
Figura 28

(a) Patrón de fisuración a flexión en viguetas, (b) espesor de las fisuras (c) y(d) patrón de fisuración al $L/3$ en el apoyo.

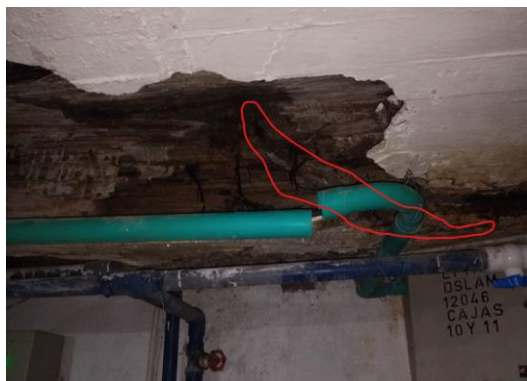
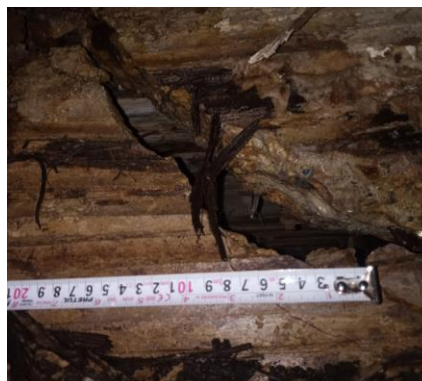
Figura 29

No obstante, , estas no son las lesiones más críticas que presenta esta zona, las viguetas ubicadas entre los ejes C' al E, los cuales, al estar sometidos a una sobrecarga resultado de la ubicación del parqueadero de vehículos en la parte superior, generó un sobreesfuerzo en las viguetas de concreto ocasionando deflexiones máximas y desajuntando las tuberías de redes eléctricas descolgadas en la placa de entrepiso, lo cual, produjo grietas a flexión con un ancho mayor de 5 cm, evidenciado una falla a flexión de la viguetas dos viguetas en esta zona (Figura 29

(a) Patrón de fisuración a flexión en viguetas y (b) medida del ancho de grieta.

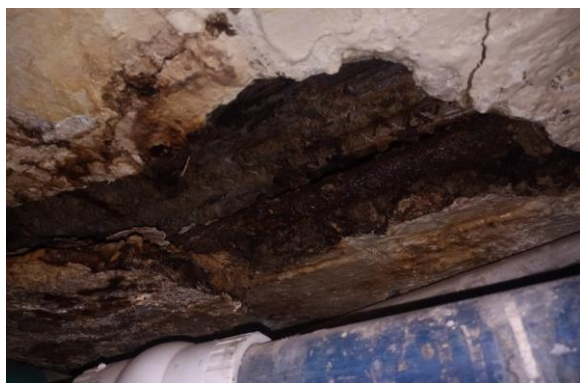
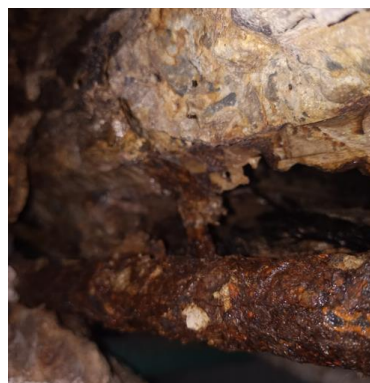
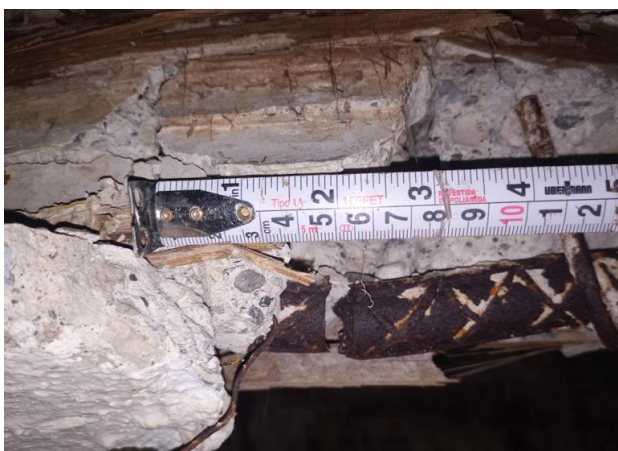
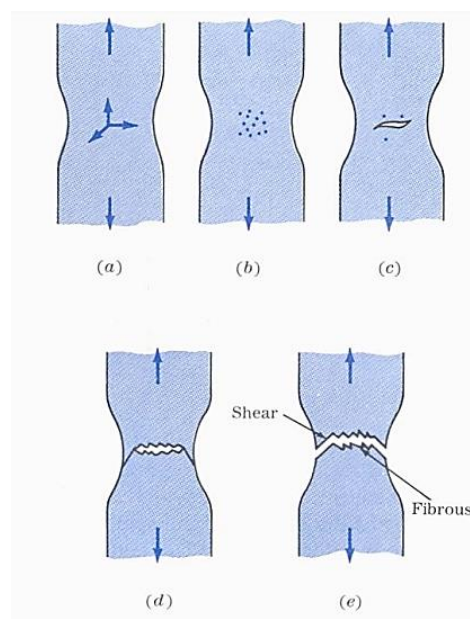
Figura 30

. Al momento de realizar la inspección visual, se observa una gran humedad en la sección del concreto, generando una exposición contante del agua al acero de refuerzo corroído (Figura 29

(a) Humedad por filtraciones de agua, (b) desprendimiento del acero de refuerzo de la sección de concreto, (c) falla dúctil del acero de refuerzo y (d) esquema de falla dúctil del acero de refuerzo.

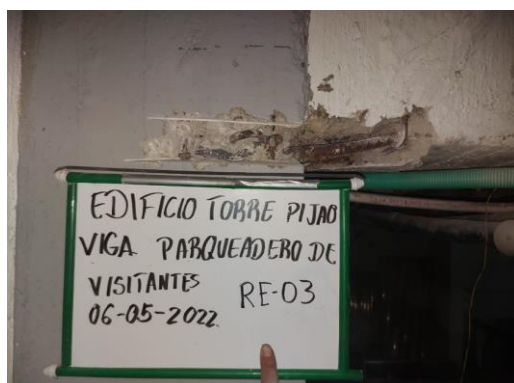
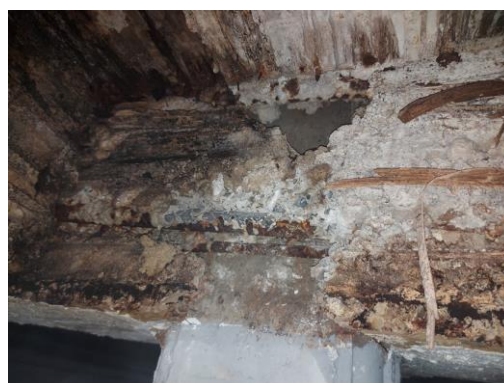
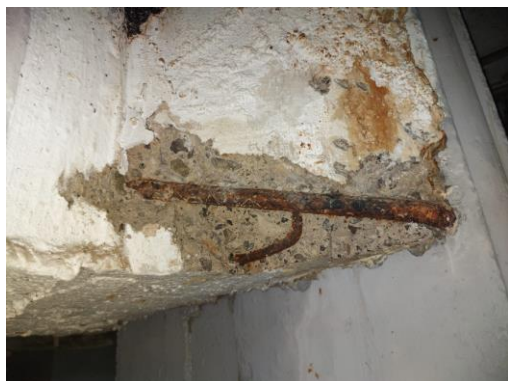
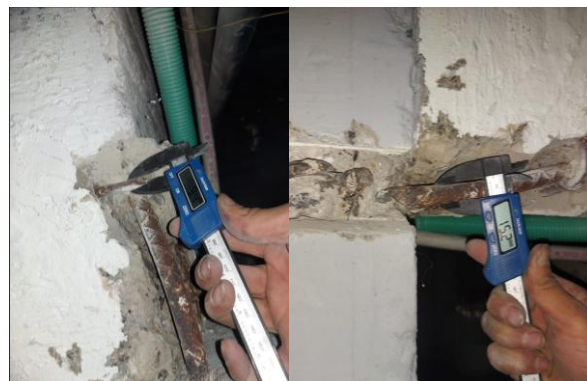
Figura 31

(a) Extremo de la viga del eje 7 apoyado en el eje D (b) Apoyo intermedio en el eje E de la viga del eje 7 (c) Acero de refuerzo longitudinal por fuera de los estribos en el apoyo intermedio del eje E (d) medida del diámetro del acero de refuerzo.

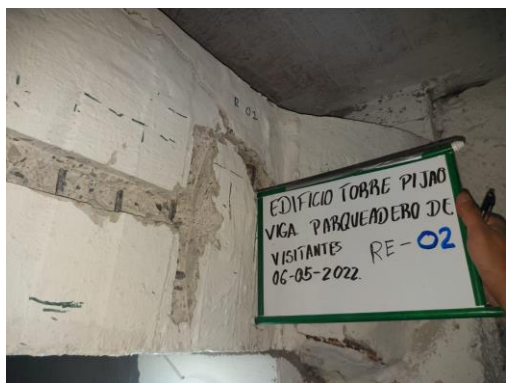
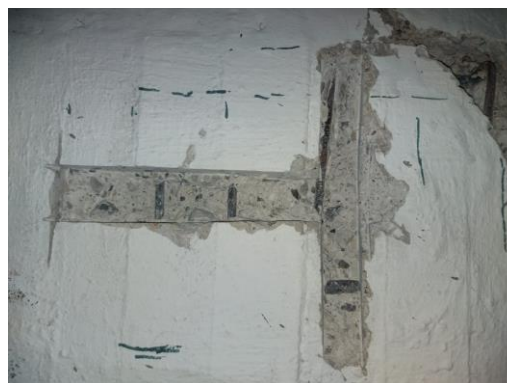
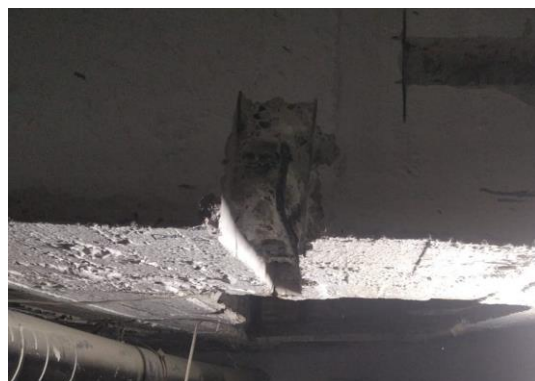
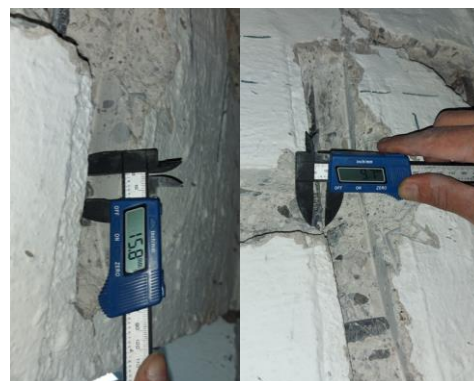
Figura 32

(a) Ubicación del acero de refuerzo longitudinal y transversal de la viga en el eje entre ejes E-F y (b) medida del diámetro del acero de refuerzo.

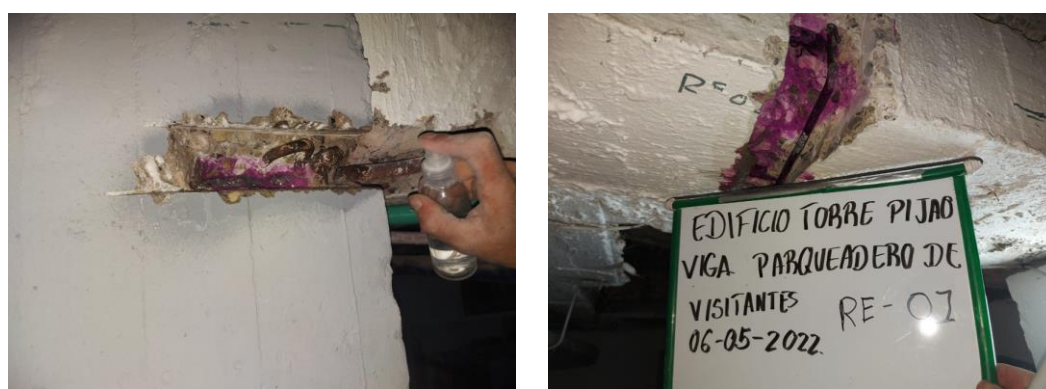
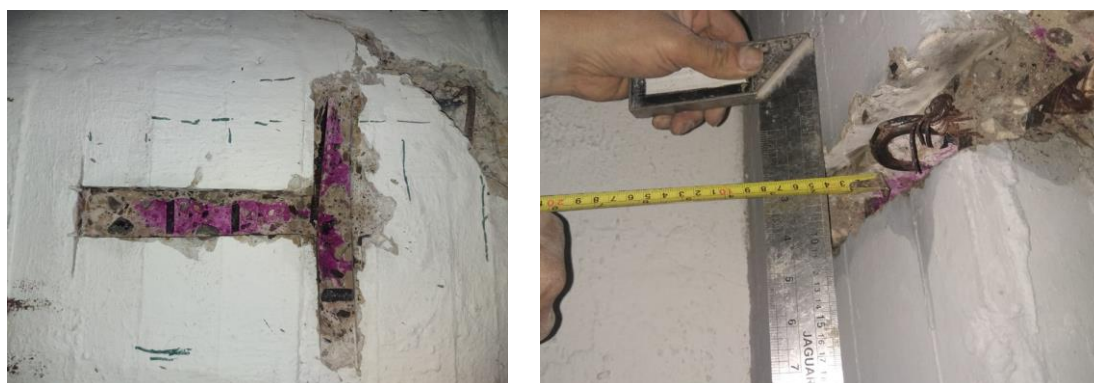
Figura 33

(a) Ubicación del acero de refuerzo longitudinal y transversal de la viga en el eje entre ejes E-F y (b) medida del diámetro del acero de refuerzo.
