**ANEXO E
REGISTRO FOTOGRÁFICO**

EDIFICIO CENTRAL UNIVERSIDAD SANTO TOMÁS

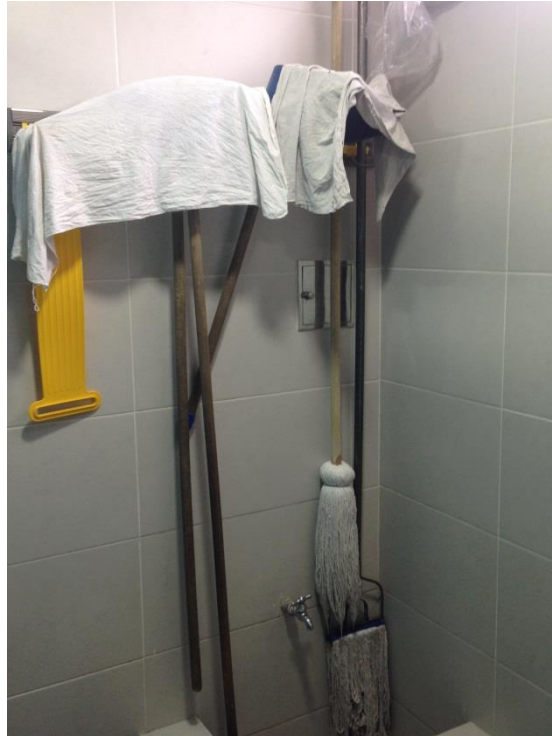
Escobas y traperos de madera

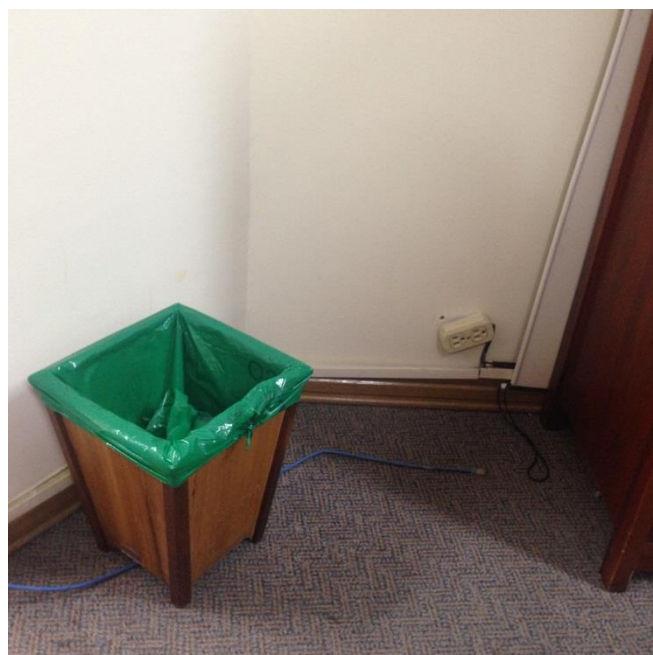
Contenedor de madera en la división de ingenierías

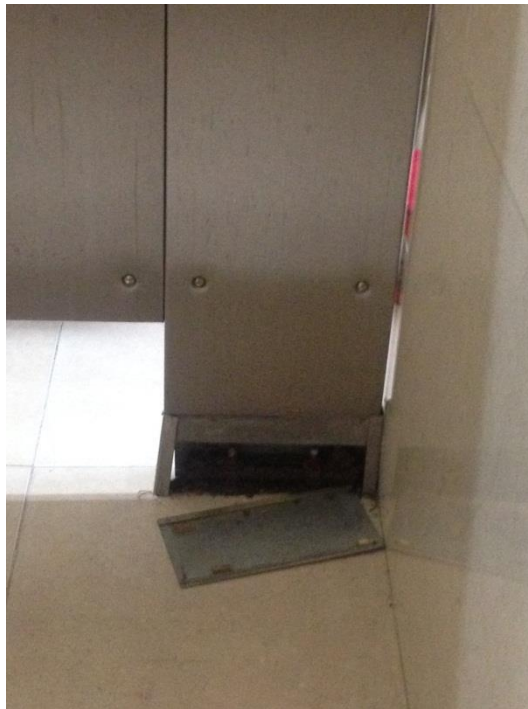
Puerta del baño mujeres edificio B primer piso

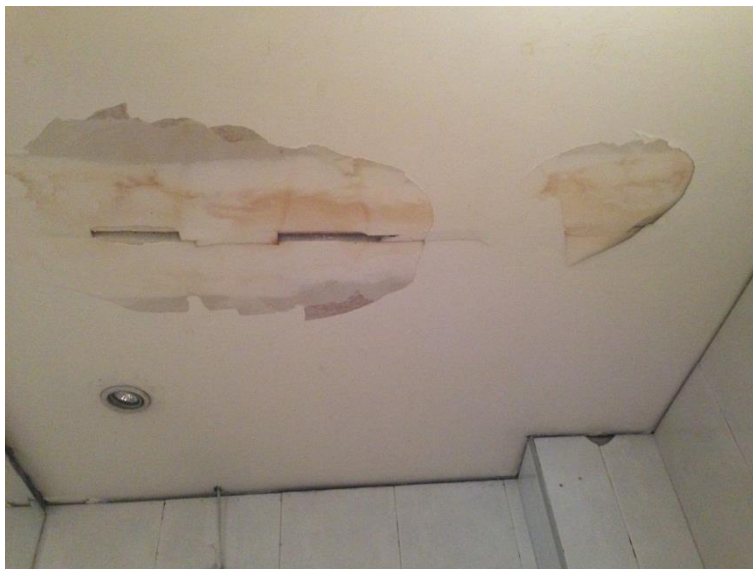
Humedad en el techo último piso

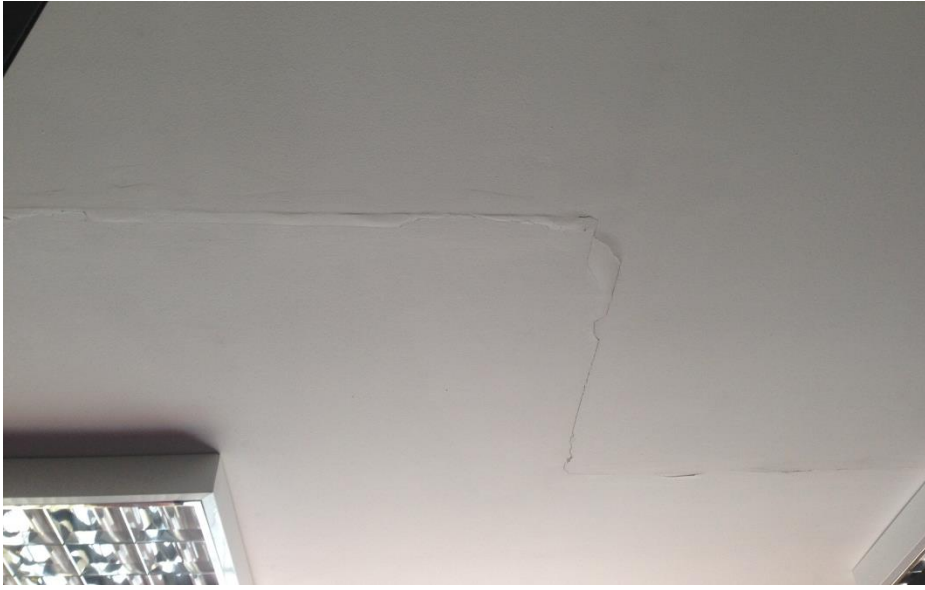
Grietas techo sexto piso

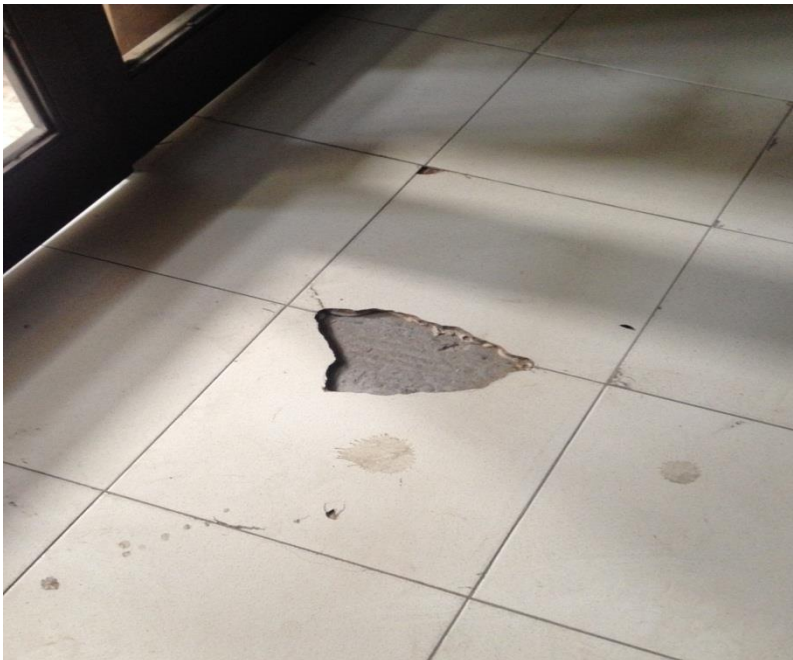
Baldosa rota en piso del primer piso de opción vida

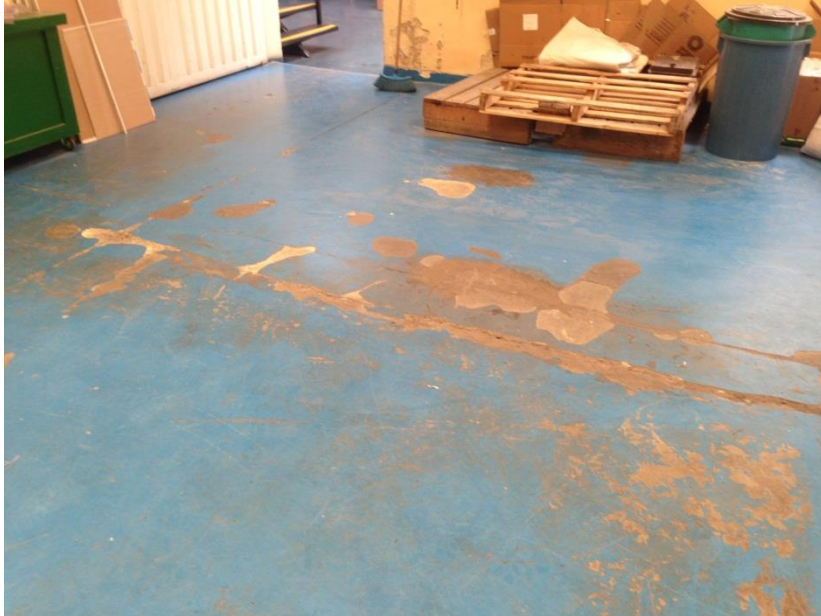
Piso de bodega en mal estado

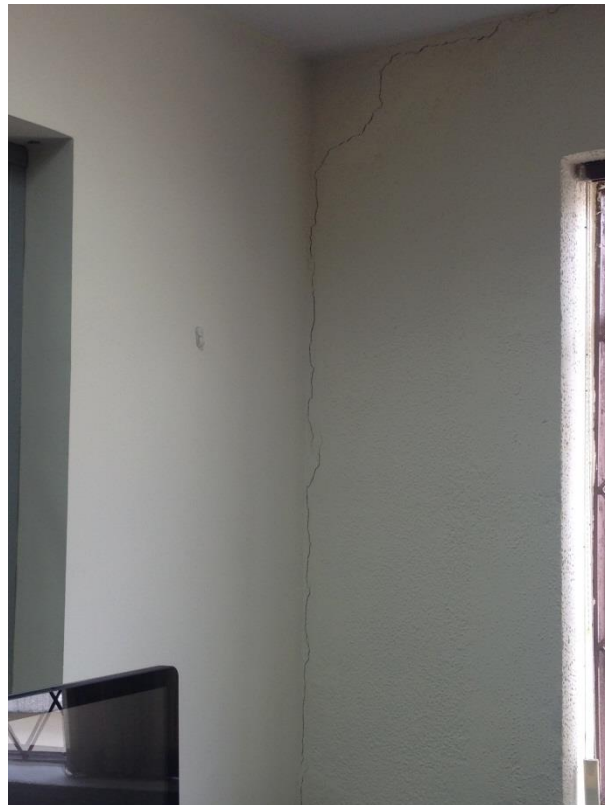
Pared agrietada en oficina

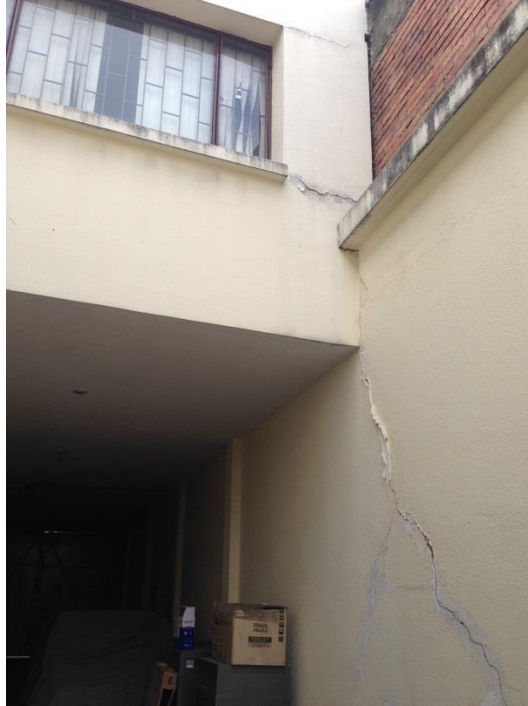
Pared de la bodega agrietada

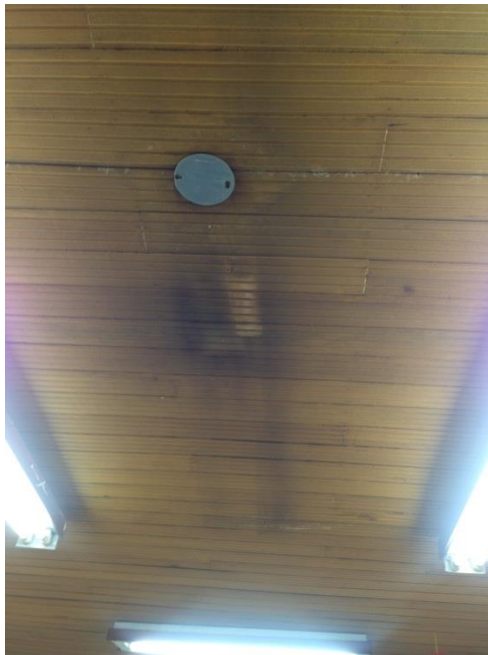
Techo de madera quemado en la oficina de administración y mercadeo

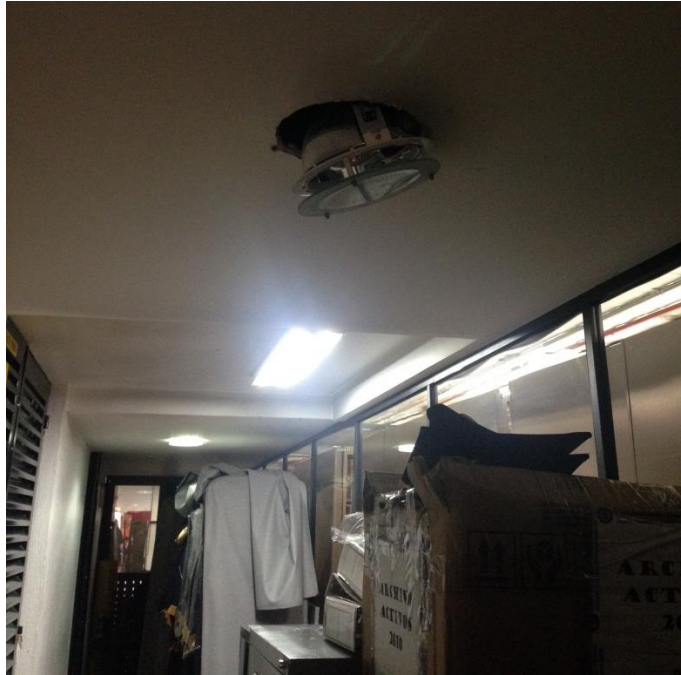
Bombilla de lámpara caída en cuarto de editorial

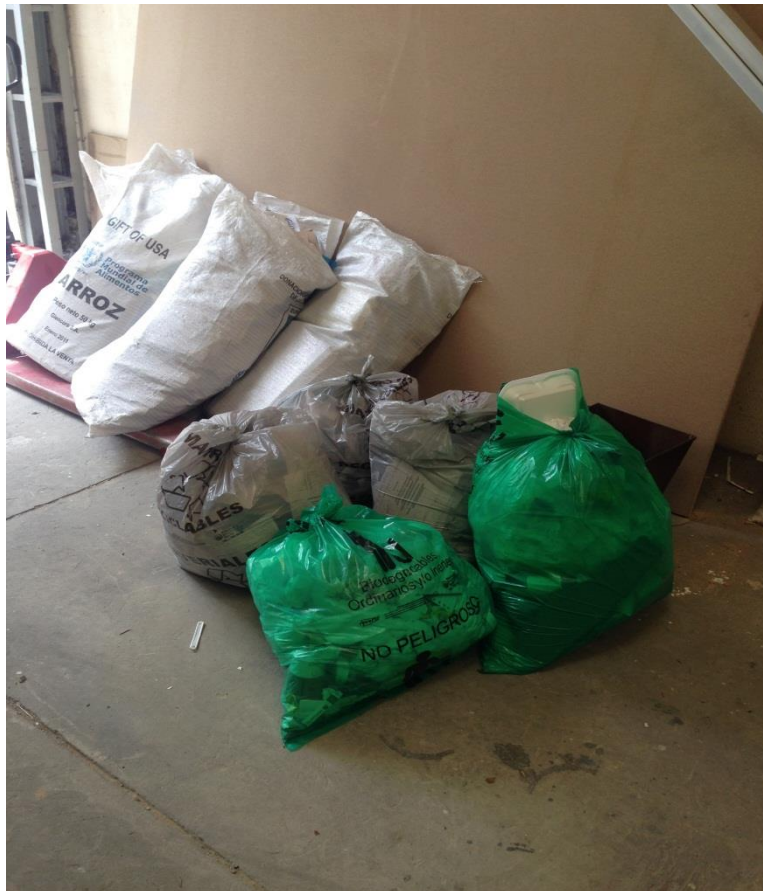
Residuos en el garaje

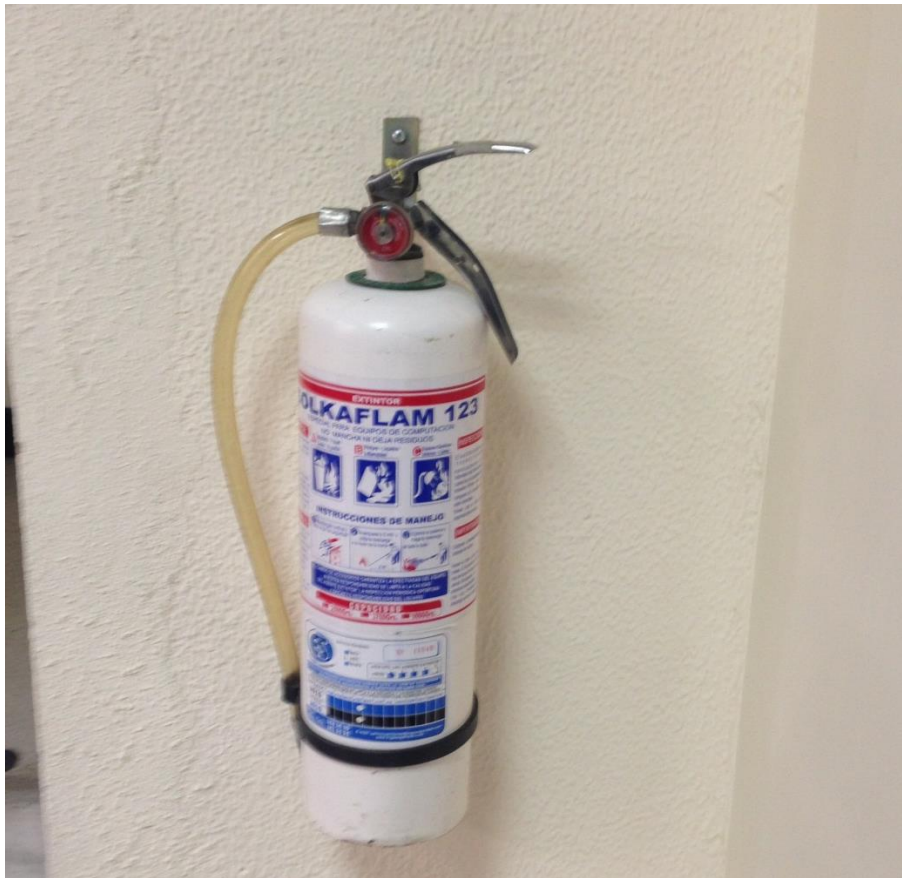
Extintor sin señalizar

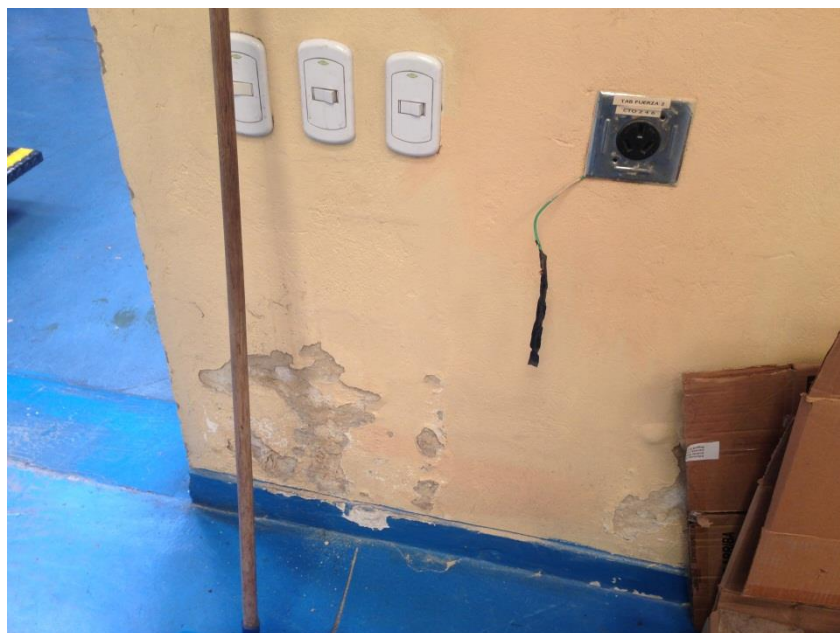
Pared con humedad y cables colgando de toma eléctrica

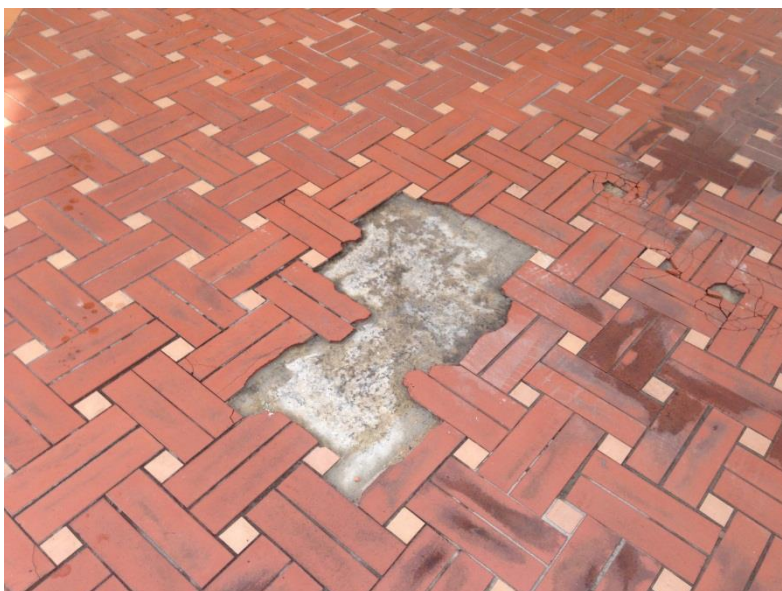
Piso del garaje agrietado

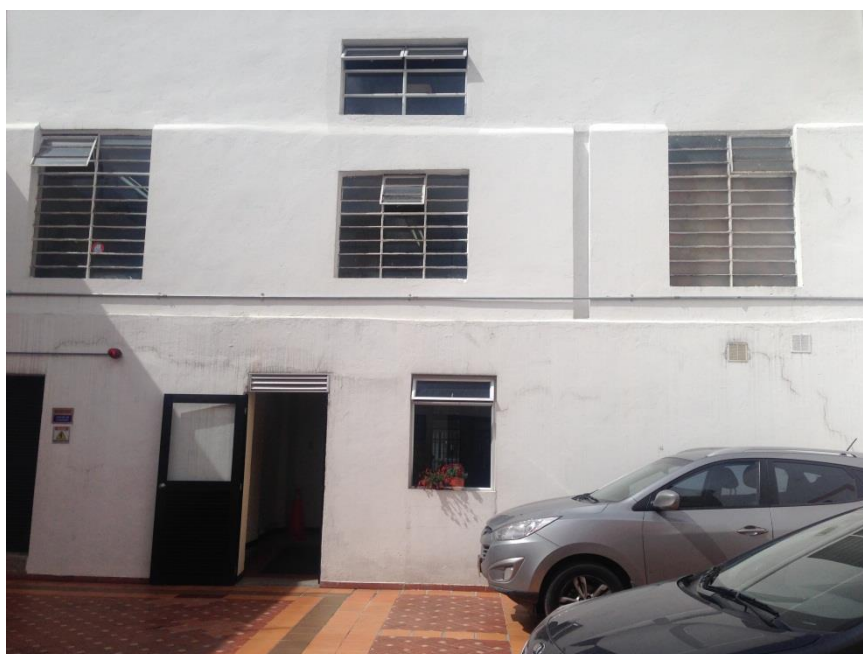
Pared agrietada

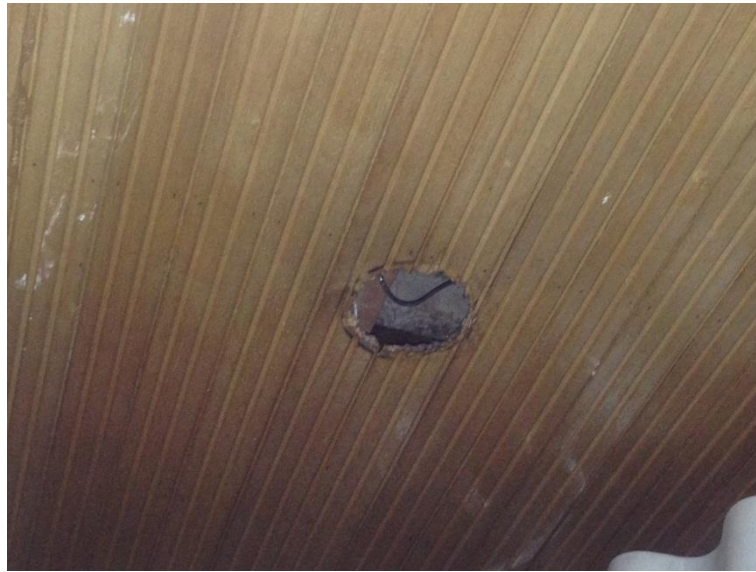
Hueco en techo de madera

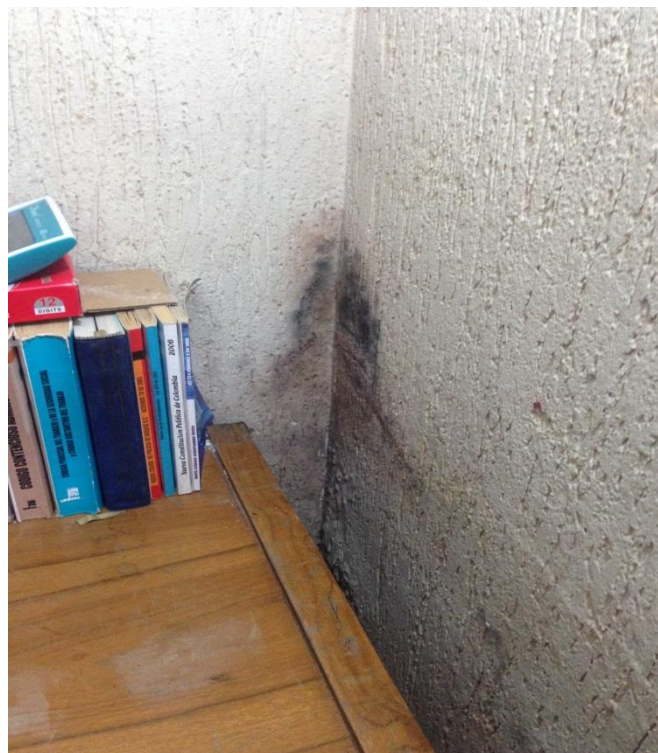
Humedad en cuarto de recepción

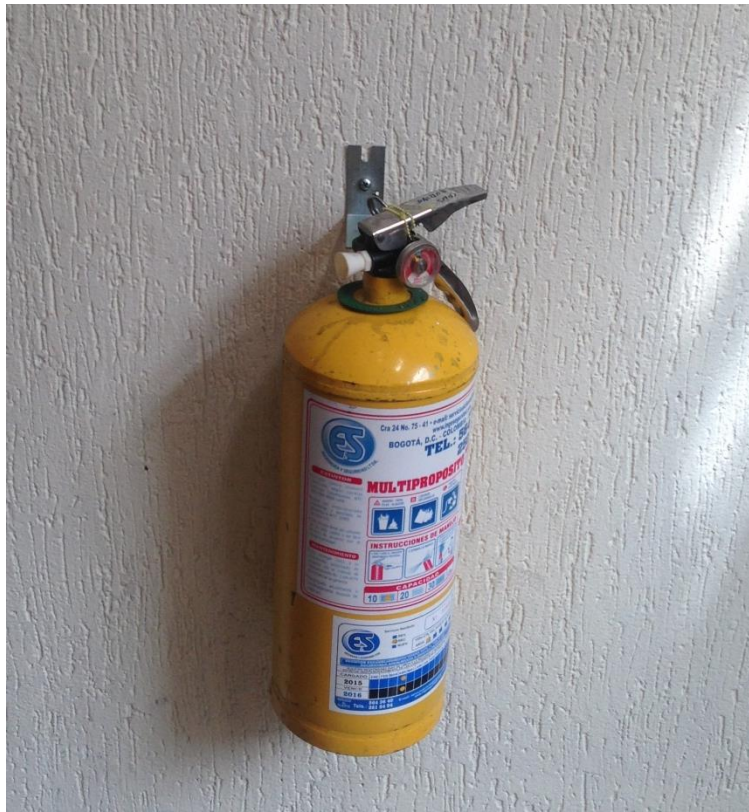
Extintor sin señalizar

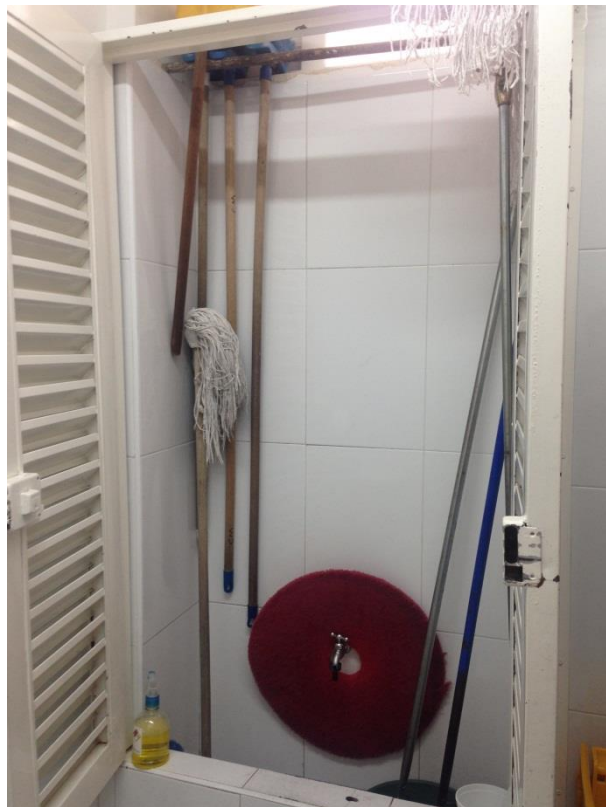
Implementos de aseo de madera

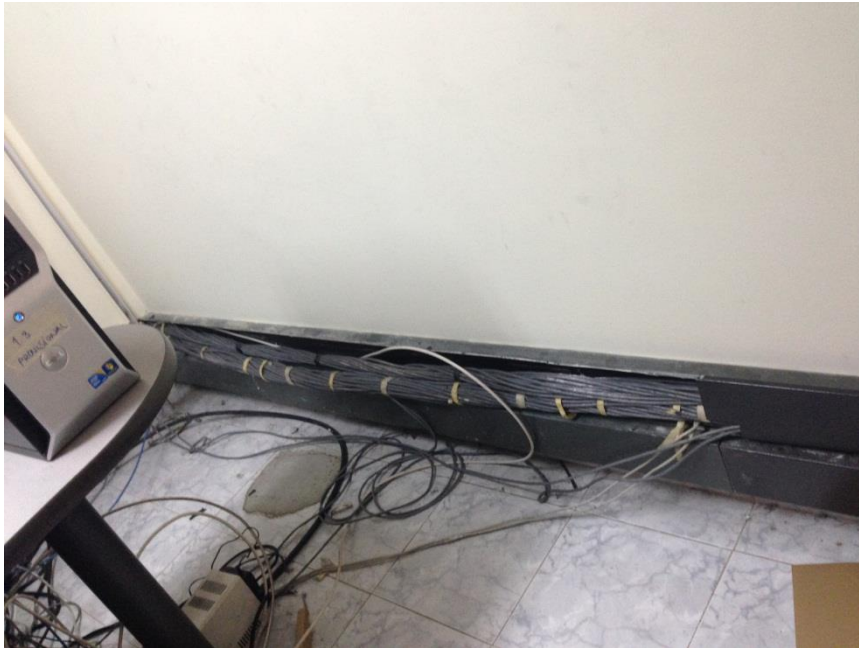
Cables sueltos fuera del canal

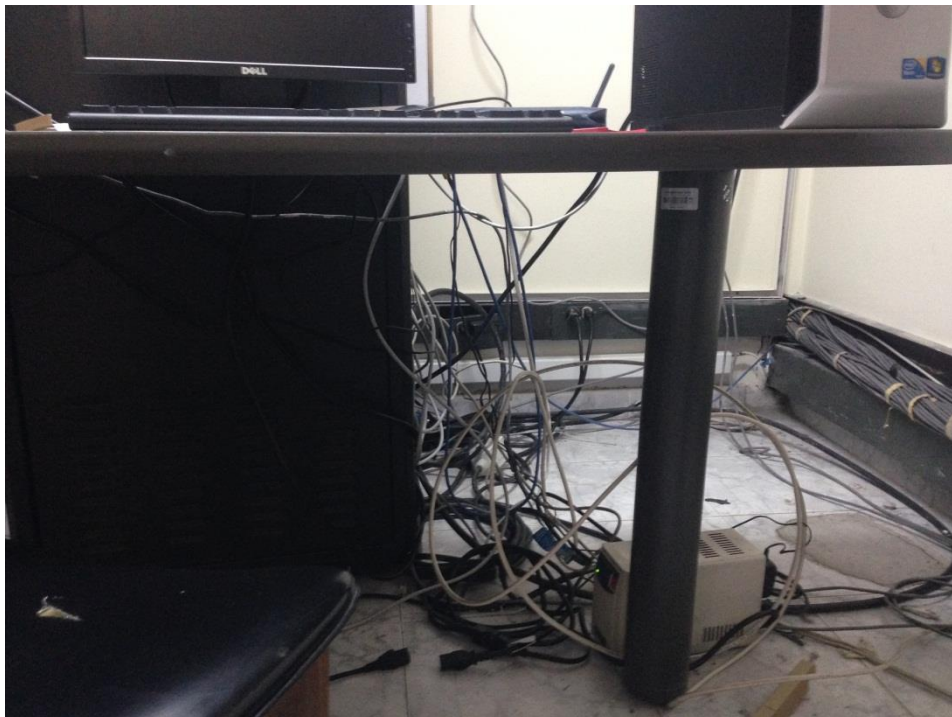
Cables sueltos sin canalizar
