**ESTUDIO PATOLOGICO DE CONCRETO Y CORROSION DE LA ESTRUCTURA  
TEATRO AURORA DE LA CIUDAD DE RIOHACHA DEPARTAMENTO DE LA  
GUAJIRA**

**Especialización en Patología de la Construcción**

**2024**

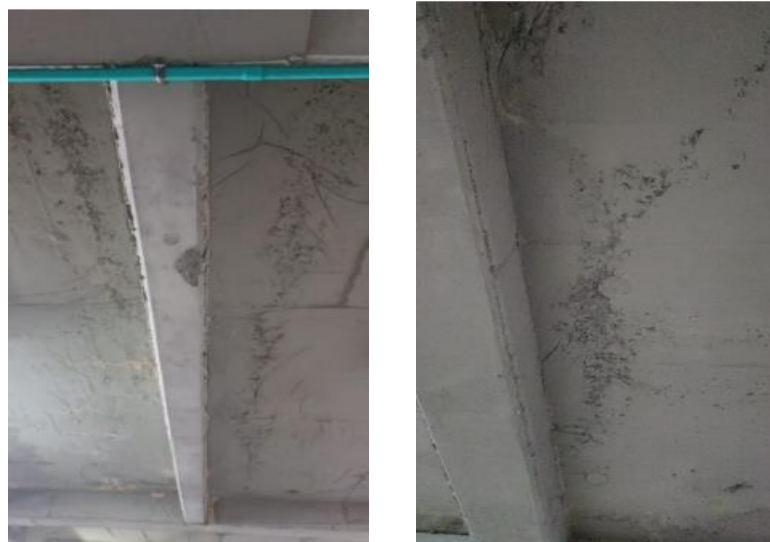
Dentro de los efectos perjudiciales que la segregación de los materiales afecta al concreto, se encuentra la reducción de la resistencia dado la baja densidad de los materiales y porosidad de la zona acetada. Otro efecto perjudicial es la reducción significativa de la durabilidad del elemento de concreto reforzado, ya que las cavidades formadas eliminan el recubrimiento del acero, el cual es la única protección que se tiene para humedad y otros contaminantes, dando paso así a la corrosión temprano de acero de refuerzo.

Imagen 7y 8. Segregación en parte inferior los maciza.

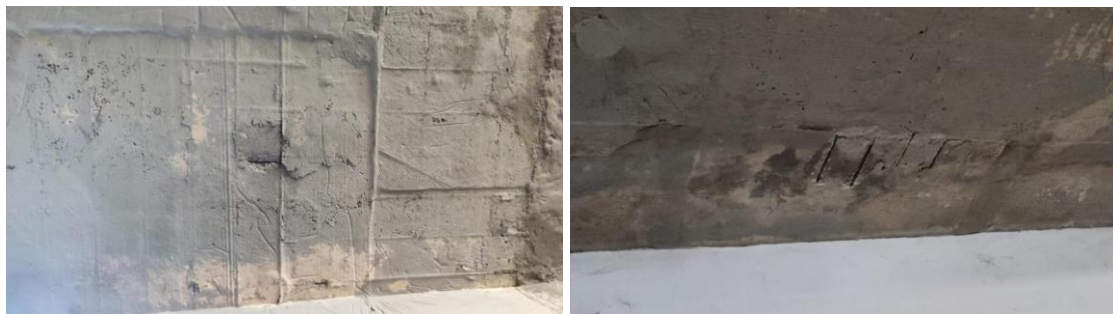
En el reconocimiento de las patologías que afectan al Teatro Aurora, se logró identificar la exposición del acero tanto en la parte superior como en la parte inferior de la losa. La exposición del acero de refuerzo en una losa concreto reforzada deriva en efectos adversas al sistema, estas implicaciones preocupan al Reglamento Colombiano de Construcción Sismo Resistente NSR-10, el cual se encarga de darle control a una corrosión temprana en nuestras estructuras. El acero directamente a la intemperie con sus cambios de humedad compromete la integridad del acero haciendo lo susceptible a la corrosión, lo cual estaría infringiendo los requisitos estipulados por cualquier código de construcción, en este caso la NSR10, la cual estipula un recubrimiento mínimo de 2 centímetros para las losas (NSR 10 C.7.7.1). El recubrimiento además de trabajar como una capa protectora para el acero, cumple la función de integrar el acero al concreto que lo rodea, de tal forma que tengas las mismas deformaciones y así poder desarrollar las fuerzas de tracción para los cuales fue concebido el acero de refuerzo.

El acero de refuerzo de toda la estructura es liso con insuficiencias en anclajes, ganchos y/o longitudes de desarrollo. Es frecuente en la edificación separaciones de estribos mayores al peralte de la sección los cuales hablan de la poca ductilidad de la estructura ante un evento sísmico (Ver fichas patológicas)

Fotografías 9 y 10. Acero expuesto con bajo recubrimiento y sujeto a corrosión.

Para el caso del acero del hormigón armado de la estructura del teatro Aurora, son varios agentes que han desencadenado la corrosión en los elementos estructurales, el más común es el ion despasivante que genera la pérdida de película pasiva o recubrimiento del concreto, en este caso este ion proviene tanto de los materiales constitutivos de la mezcla (agregado con conchas marinas) y el ataque de ambiente marino por cercanía al mar, en ambos factores se tiene presencia de ataques por cloruros (ver fotografías 9 y 10).

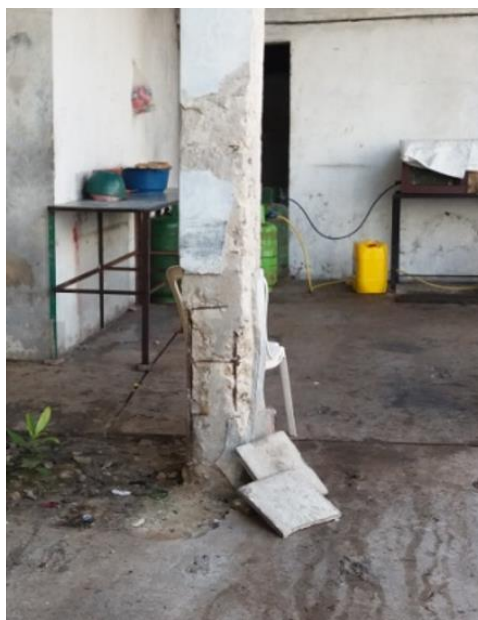
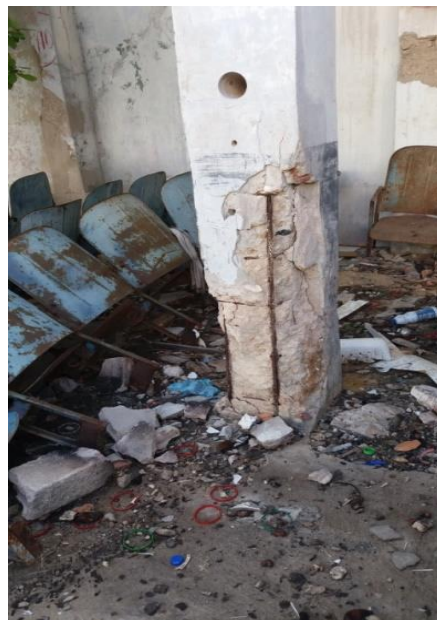
La patología más preocupante de la edificación es la presentada en las columnas por desprendimientos de concreto, El frente carbonatación ha sobrepasado los recubrimientos del acero de refuerzo (3 cm) de las columnas, por tanto, las armaduras se encuentran desprovistas de protección ante la corrosión por ataque de sulfuros y cloruros típicos del medio costero, especialmente en las bases de las columnas.

Los desprendimientos reducen la sección efectiva de la columna, debilitando su capacidad estructural y resistencia. Esto puede llevar a una pérdida significativa de la capacidad de carga de la estructura. Estos mismos desprendimientos exponen áreas adicionales de acero a los elementos externos, acelerando la corrosión en estas zonas. Esto perpetúa un ciclo de deterioro continuo, comprometiendo aún más la estabilidad estructural de toda la estructura.

Fotografías 11 y 12. Desprendimiento del concreto en columnas.

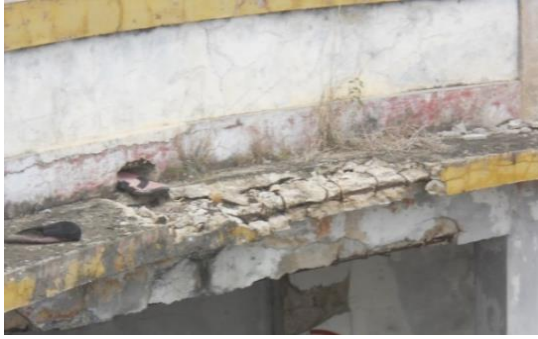
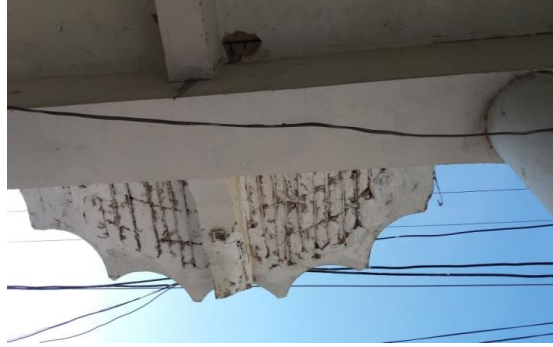
Este fenómeno pudo verse agravado por la humedad, vientos y lluvias con contenido de sales marinas características de la región oxidan el acero de refuerzo, este finalmente expande su volumen en el proceso de corrosión transmitiendo al concreto fuerzas internas que no es capaz de soportar y por tanto terminando estallando el concreto que recubre el acero.

Fotografías 13 y 14. Desprendimiento del concreto en vigas y losa.

Los fragmentos desprendidos representan un riesgo directo para la seguridad de las personas y vehículos que transitan por debajo de la losa. Existe la posibilidad de caídas de material que pueden causar daños materiales o incluso representar un peligro para la integridad física de peatones.

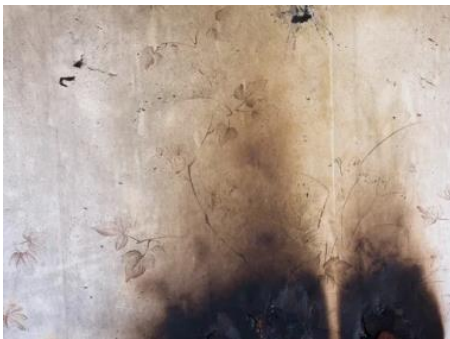
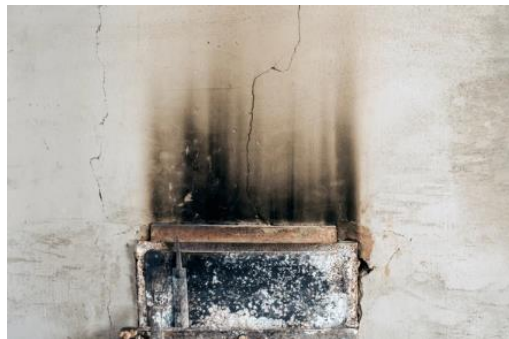
Dentro del edificio se venían preparando comida y como desde hace algún tiempo la edificación no cuenta con servicios públicos, los alimentos se cocinan por medio de la quema de leña. Esto ha dejado en dos puntos específicos manchas de humo. Esta patología es recurrente en muros y columnas baja los palcos que forman parte del teatro.

Fotografía 15 y 16. Manchas de humo y quemaduras en muros y columnas.

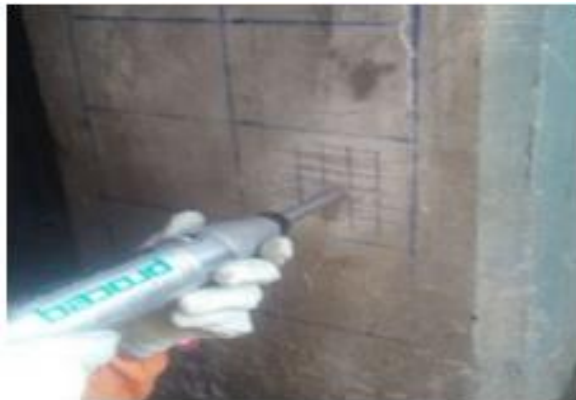
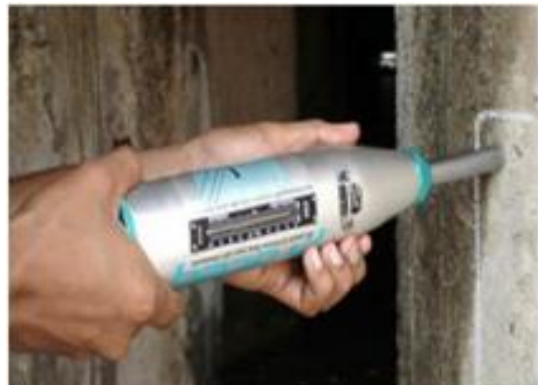
El rebote promedio de todas las pruebas tiene un valor de 33.5 y una desviación estándar de 4.26, lo cual nos indica con la curva de calibración de rebote que el concreto es de baja resistencia y que los resultados de las muestras son homogéneos. Dado la homogeneidad de las muestras es razonable pensar que se puede usar una resistencia promedio del concreto.

Imagen N°18 y N°19 rebote de esclerometria columna y losa primer piso

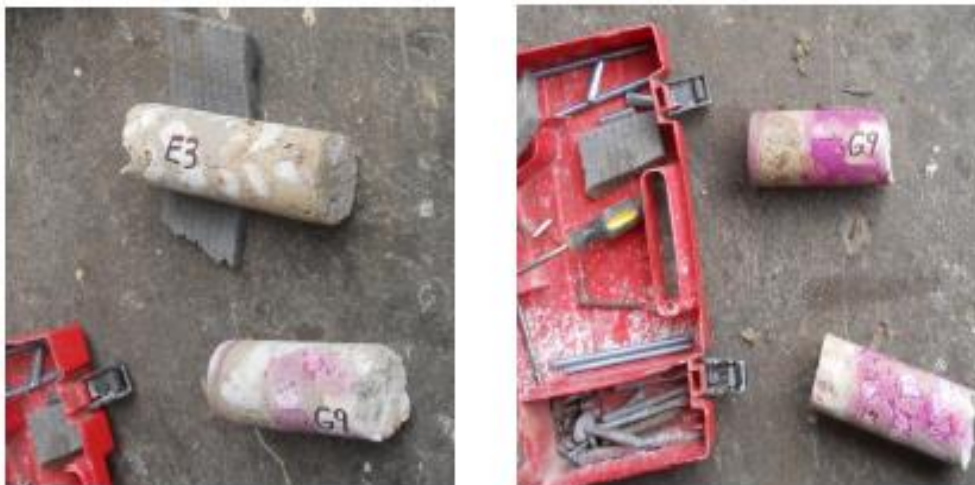
Los resultados del ensayo de carbonatación nos indican que existe elementos que se encuentran en el umbral de la corrosión, por tanto, se deberían realizar acciones que protejan la estructura para impedir que el frente de carbonatación siga avanzando y termine por despasivar toda la estructura.

Imagen 20 y 21 especímenes, núcleos aplicando fenolftaleína

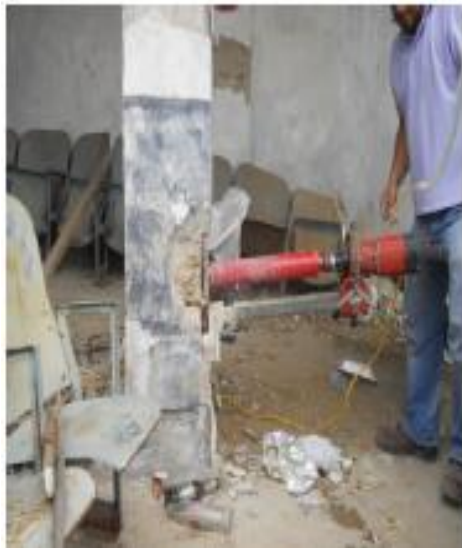
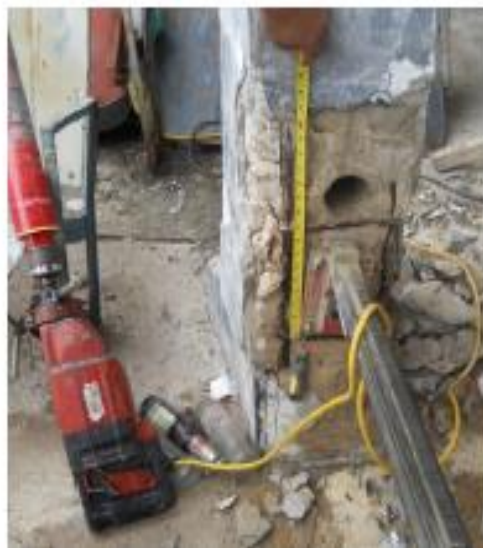
Este método de ensayo NTC 673 consiste en aplicar una carga axial de compresión a los cilindros moldeados o núcleos de concreto a una velocidad que se encuentra dentro de un rango prescrito hasta que ocurra la falla. La resistencia a la compresión de un espécimen se calcula dividiendo la carga máxima alcanzada durante el ensayo por la sección transversal de área del espécimen. La resistencia mínima de los elementos ensayados fue (156.4 kg/cm<sup>2</sup>) en columnas. El valor máximo de la resistencia de los elementos ensayados es (168.83kg/cm<sup>2</sup>). El valor promedio de las muestras obtenidas es (162.72 kg/cm<sup>2</sup>), lo cual nos indica que el concreto usado en el proyecto es de mala calidad.

Imagen N°22 y 23 Extracción de núcleos

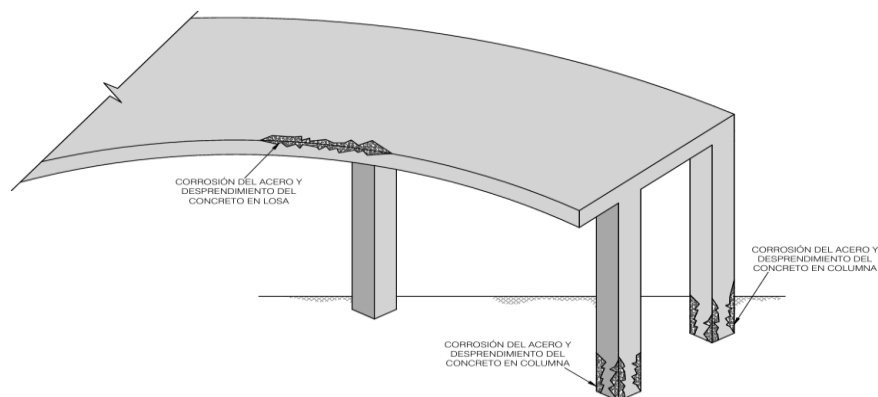
Imagen N°25. Desprendimiento del concreto en Palcos (vigas y losas) y platea (base de columnas).

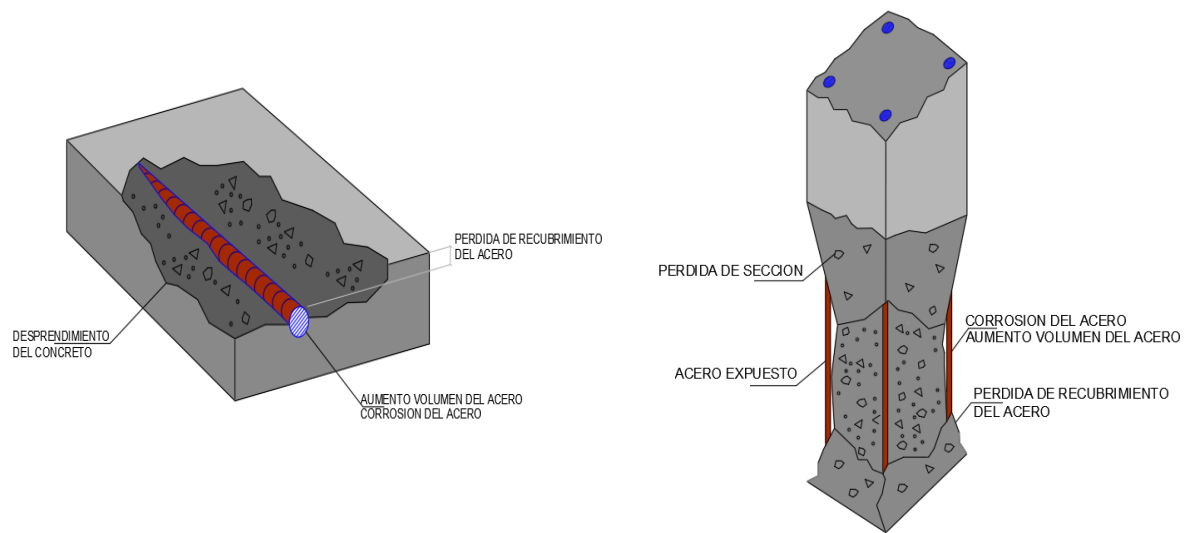
Imagen.N°26 Detalle del desprendimiento del concreto en losa y columna.

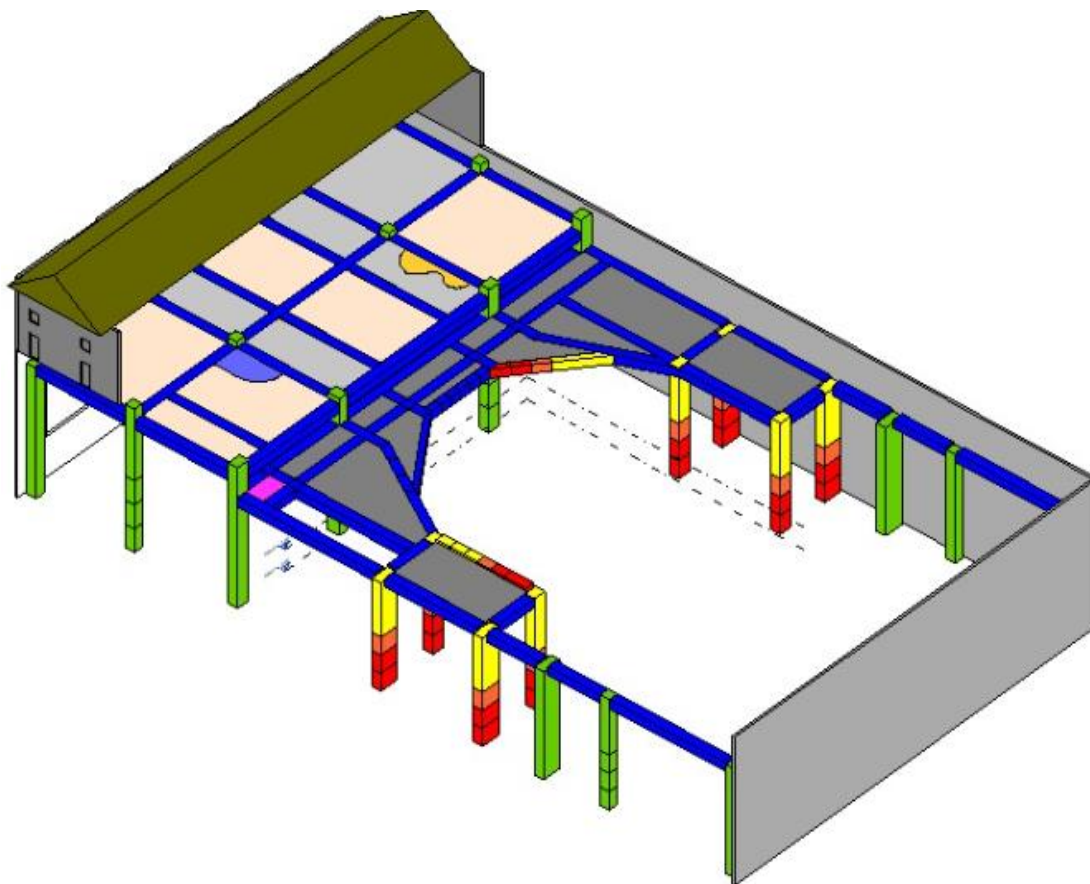
Segregacion en losa ■ Corrosion en losa ■ Humedad en losa ■  
 Desprendimiento del concreto columna ■ <1cm ■ <2cm ■ <3.50cm ■

Imagen N° 27. Modelación edificación con patologías encontradas en palcos y platea.

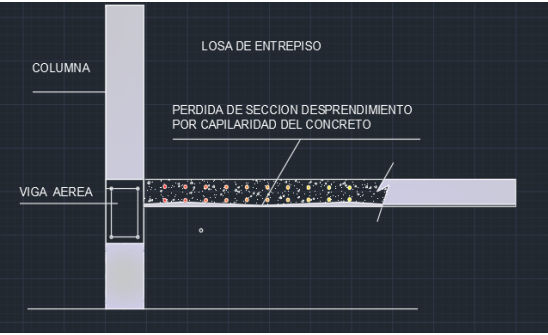
| | | El elemento en estudio se encuentra constituido por una placa maciza en concreto armado, la cual contiene doble parrilla en acero de refuerzo. con numero de barra No 4 en direccion X y No 3 en direccion Y en las dos direcciones se encuentran una distancia de 0.20m y espesor de concreto de 0.15m. La losa de entrepiso presenta fallas por desprendimiento del concreto, las cuales pueden haberse ocasionado por dosificaciones en el concreto y uso de arena de rio como unico agregado, el cual presenta en sus caracteristicas, arenas finas, y piedras lisas sin lados, y por lo general de forma esferica u ovalada. | | | |
| Observacion | | El elemnto afectado es un elemento estructural. La losa de entrepiso presenta una perdida de seccion la cual se ve reflejada en el desprendimiento de mortero y concreto la cual se aprecia en la en el registro fotografico. No se parecia en esta seccion una buena aplicación del pañete como mortero afinado. | | | |

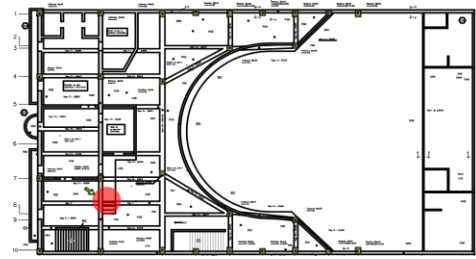
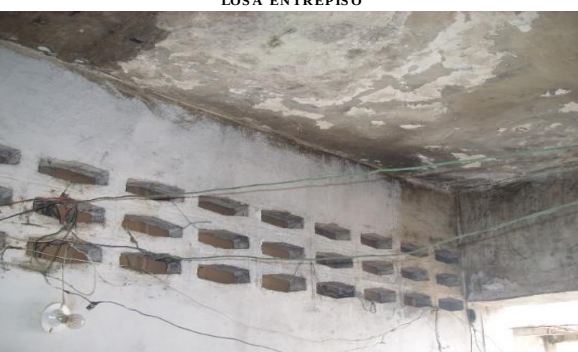
| <div> <div>Ubicación del elemento afectado</div> <div>El elemento afectado se encuentra en la apte inferior de la losa de entrepiso eje B7, a una altura de N + 3.2m</div> </div> | | <div> <div>UBICACIÓN</div> </div> | | <div> <div>LESIONES DIRECTAS</div> <div> <div>Lesiones físicas</div> <div> <div>HUMEDAD</div> <div> <div>1</div> <div>Filtración</div> </div> <div> <div>2</div> <div>Capilaridad</div> </div> <div> <div>3</div> <div>Condensación</div> </div> <div> <div>4</div> <div>De obra</div> </div> </div> <div> <div>SUCIEDAD</div> <div> <div>5</div> <div>Deposito</div> </div> <div> <div>6</div> <div>Lavado</div> </div> <div> <div>EROSIÓN</div> <div> <div>7</div> <div>Atmosfera</div> </div> </div> </div> </div> </div> | | <div> <div>Lesiones mecánicas</div> <div> <div>DEFORMACIÓN</div> <div> <div>8</div> <div>Flecha</div> </div> <div> <div>9</div> <div>Pandeo</div> </div> <div> <div>10</div> <div>Desprendimiento del conc</div> </div> <div> <div>11</div> <div>Alabeo</div> </div> </div> <div> <div>FISURA</div> <div> <div>14</div> <div>Soporte</div> </div> <div> <div>15</div> <div>Acabado</div> </div> <div> <div>DESPRENDIMIENTO</div> <div> <div>16</div> <div>Acabado continuo</div> </div> <div> <div>17</div> <div>Acabado por elementos</div> </div> </div> </div> </div> | |
| <div> <div>Grado de lesión</div> <div> <div>Leve</div> <div>X</div> </div> <div> <div>Moderado</div> <div></div> </div> <div> <div>Severo</div> <div></div> </div> </div> | | <div> <div>Elemento estructural</div> <div> <div>SI</div> <div>x</div> </div> <div> <div>NO</div> <div></div> </div> </div> | | <div> <div>Urgencia de intervención</div> <div> <div>Leve</div> <div>Y</div> </div> <div> <div>Media</div> <div></div> </div> <div> <div>Alta</div> <div></div> </div> </div> | | | |

| <div> <div>Ensayos realiza</div> <div> <div>Profundidad de carb</div> <div>Presenta Carbonatación?</div> <div> <div>SI</div> <div>NO</div> </div> </div> <div> <div>Resistencia a compr</div> <div>Resiste a las cargas aplicadas?</div> <div> <div>SI</div> <div>NO</div> </div> </div> <div> <div>Velocidad de pulso</div> <div>Calidad del material</div> <div> <div>Bueno</div> <div>Regular</div> <div>Pobre</div> </div> </div> </div> | | <div> <div>Conclusiones</div> <div> <div>Se puede evidenciar humedad por capilaridad en la parte inferior del muro y por condensación en losa.</div> <div>Además, la falta de mantenimiento ha permitido que la estructura presente manchas.</div> </div> </div> | | <div> <div>Posibles Causas</div> <div>Debido a la humedad por lluvia ocasiona que el agua que se ascienda por los poros de los materiales que componen los muros por capilaridad, como consecuencia la estructura se ve afectada.</div> </div> | | <div> <div>Prevención</div> <div>Se recomienda retiro de materiales existentes para luego realizar las intervenciones con mortero listo y adicional impermeabilizante.</div> </div> | |
