**REF.:** CONTRATO DE OBRA N° 116 DE 2018. PROYECTO 059/20217. MEJORAMIENTO DE LA VÍA PRINCIPAL QUE CONDUCE DESDE INTERSECCIÓN FUNDADORES HASTA ACCESO CIUDAD PORFÍA EN EL MUNICIPIO DE VILLAVICENCIO, META ETAPA 02"

**ASUNTO:** DETERIORO DE ADOQUINES Y LOSETAS EN TRAMOS DE URBANISMO.

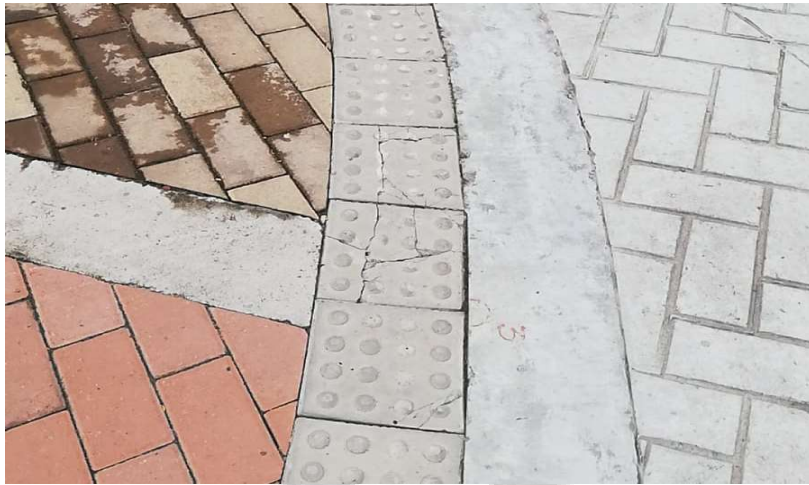
*Imagen 1. Fractura de loseta toperol A-55, K0+290 calzada izquierda.*

Por otra parte, se solicita llevar a cabo los respectivos reemplazos de adoquines, losetas guía y losetas toperol que se encuentren en mal estado y la subsiguiente instalación del sello de arena, lo anterior con el fin de velar por la seguridad estructural y funcional de los mismos, así como también velar por la seguridad de terceros que puedan ser afectados.

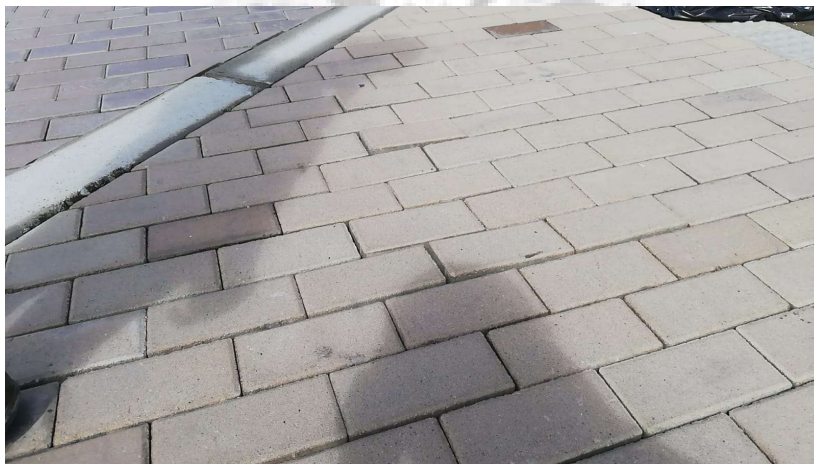
*Imagen 2. Levantamiento de adoquín de arcilla debido a altas precipitaciones y falta de instalación del sello de arena, K1+585 calzada derecha.*

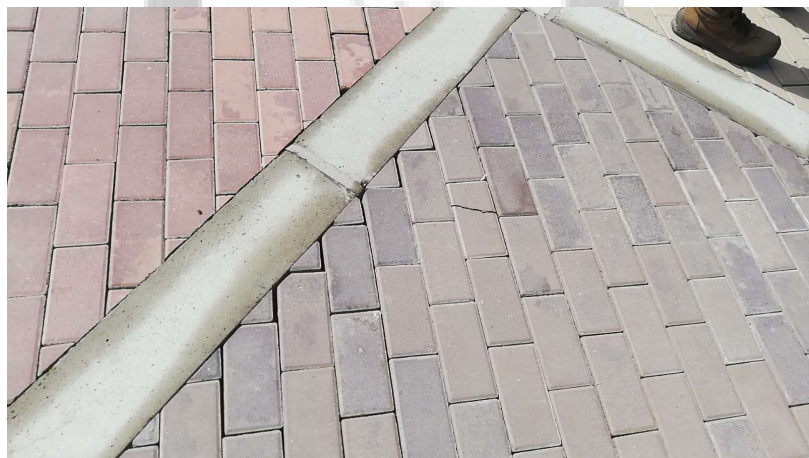
*Imagen 3. Levantamiento de adoquín debido a altas precipitaciones y falta de instalación del sello de arena, K1+600 calzada derecha.*

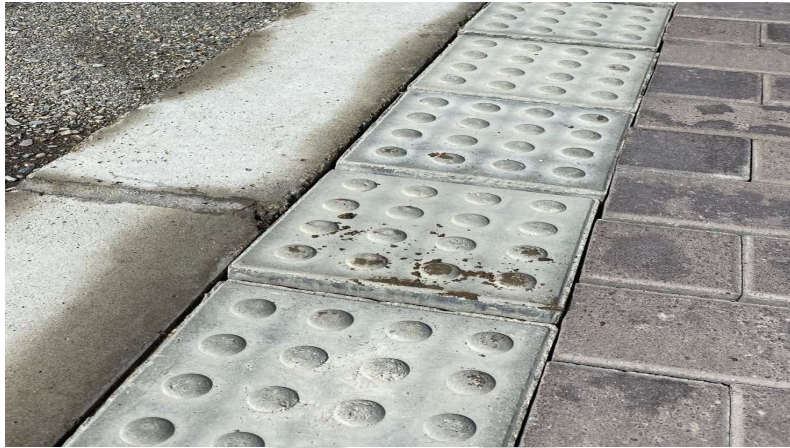
*Imagen 4. Levantamiento de loseta toperol A-55 debido a altas precipitaciones, K1+610 calzada derecha.*

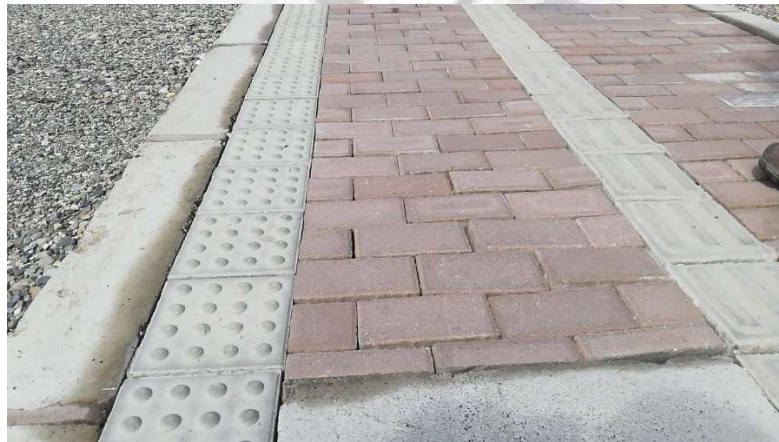
*Imagen 5. Levantamiento de adoquín debido a altas precipitaciones y falta de instalación del sello de arena, K1+610 calzada derecha.*

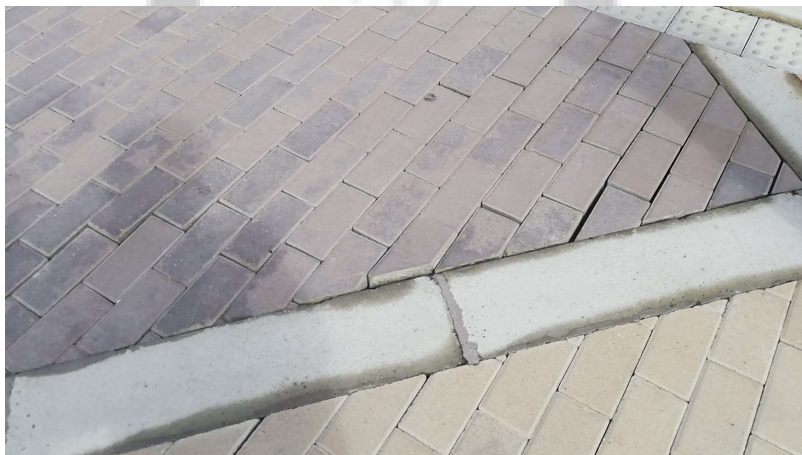
*Imagen 6. Levantamiento de adoquín debido a altas precipitaciones y falta de instalación del sello de arena, K1+620 calzada derecha.*

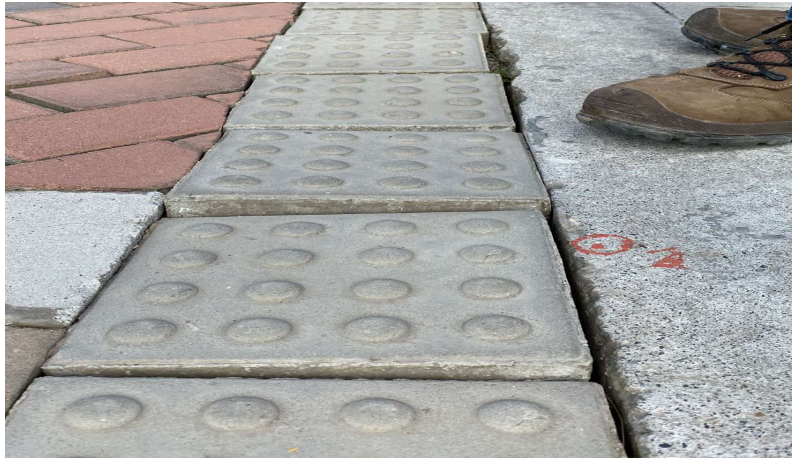
*Imagen 7. Levantamiento de loseta toperol A-55 debido a altas precipitaciones, K1+625 calzada derecha.*

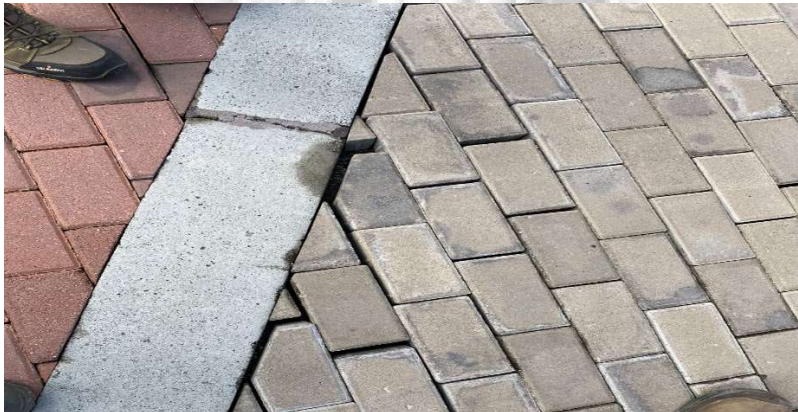
*Imagen 8. Levantamiento de adoquín debido a altas precipitaciones y falta de instalación del sello de arena, K1+680 calzada derecha.*

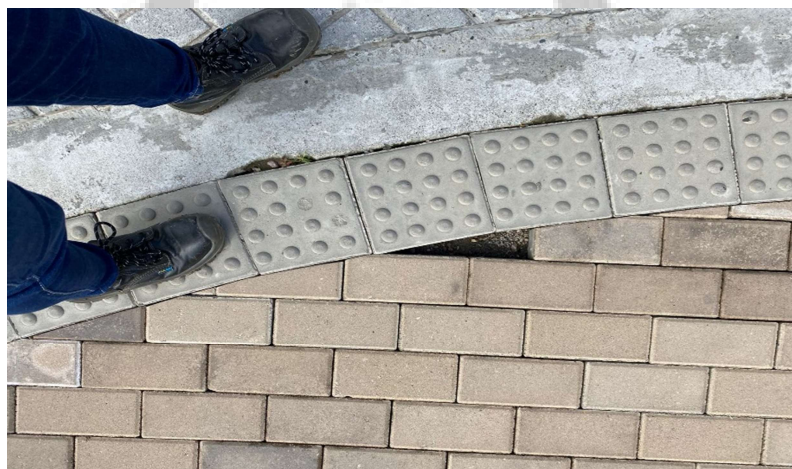
*Imagen 9. Levantamiento de adoquín debido a altas precipitaciones y falta de instalación del sello de arena, K1+730 calzada derecha.*

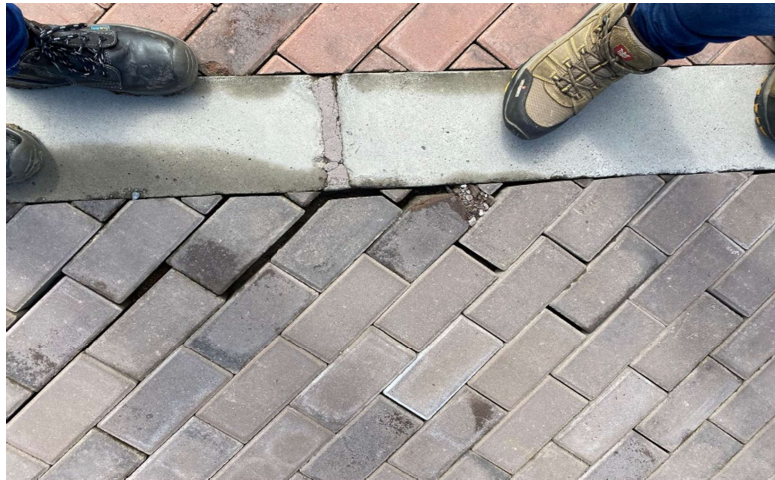
*Imagen 10. Levantamiento de adoquín debido a altas precipitaciones y falta de instalación del sello de arena, K1+735 calzada derecha.*
