Fachadas en mampostería no estructural, identificación y corrección de lesiones

Universidad Santo Tomás

Especialización en Patología de la Construcción

El proyecto que es objeto de la presente investigación se encuentra ubicada en la región central de Colombia, más específicamente en la zona suburbana del municipio de Mosquera, en el departamento de Cundinamarca. Llamado Ontana I, en la ubicación satelital $4^{\circ}43'57.5''N$ $74^{\circ}17'01.2''W$. Siendo este una serie de edificaciones de carácter habitacional multifamiliar tipo apartamento con un modelo de agrupación concéntrico en planta, con inmuebles contemplados con un área de aproximadamente 60 metros cuadrados construidos, con unas zonas comunes adicionales conexas de circulación horizontal y vertical, pasillos, puntos fijos y ascensores al interior de las torres. Cada una de las edificaciones cuenta con 12 pisos de altura, fue desarrollada por medio de un sistema constructivo de muros de carga (industrializado), con pilotes a 39 m de profundidad, cerramientos de fachada y divisiones en mampostería reforzada y cubierta en teja de fibrocemento y una viga canal central en forma de placa impermeabilizada.

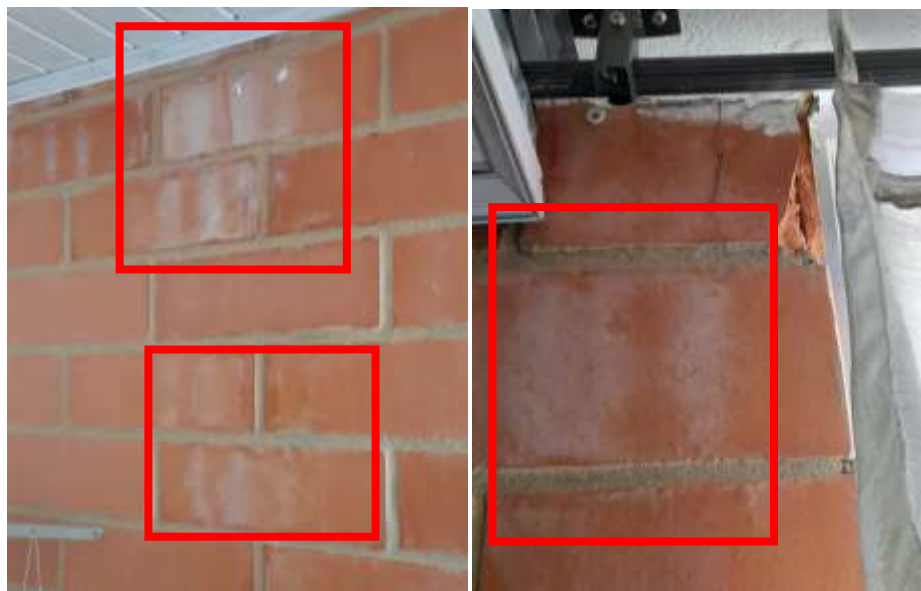
Imagen N°3 y 4– Lesión #1, humedades y eflorescencias

A continuación visualizaremos la manera como se evidencian las lesiones en el objeto de estudio, estas fotografías hacen parte del registro levantado durante la etapa 1 y la etapa 2 de las inspecciones en el proyecto. En la imagen 3 y 4 observamos la presencia de la lesión #1, humedades y eflorescencias, este es el caso más notable (y sencillo) de identificar, debido a que en el inmueble en cuestión aún no se había realizado la aplicación de acabados al interior, en el caso de un muro con capas superficiales se evidencia por medio del soplo, craquelamiento y caída del conjunto de elementos de las últimas capas (Ej. pañete, yeso+estuco y pintura).

Área/ componente	Propuesta de intervención	Objetivo
Lesión #1: Humedades y eflorescencias	Exteriormente: Retiro parcial de piezas de mampostería que se identifiquen con fisuras, posterior lavado e impermeabilizado con productos de alta calidad. Interiormente: Se realiza lavado con ácido para eliminar la presencia de eflorescencias y posterior aplicado de acabados con componentes plásticos para fortalecer el sellado del muro.	Eliminar el ingreso de humedad, dotar de una capa de material protector exterior y restaurar la estética del elemento tanto en el exterior, así como en el interior.
Lesión #2: Fisuras y craquelamiento o de tapas	Exteriormente: Realizar el retiro de la totalidad de las piezas con afectaciones, posteriormente dar instalación a las nuevas piezas, detallando las características de las juntas en fachada. Interiormente: En el caso de haber reflejado una afectación interior, dar corrección de los acabados afectados y finalmente realizar aplicación de capa de impermeabilización	Retirar la totalidad de las piezas afectadas y dar corrección funcional y estética al muro en su integralidad.

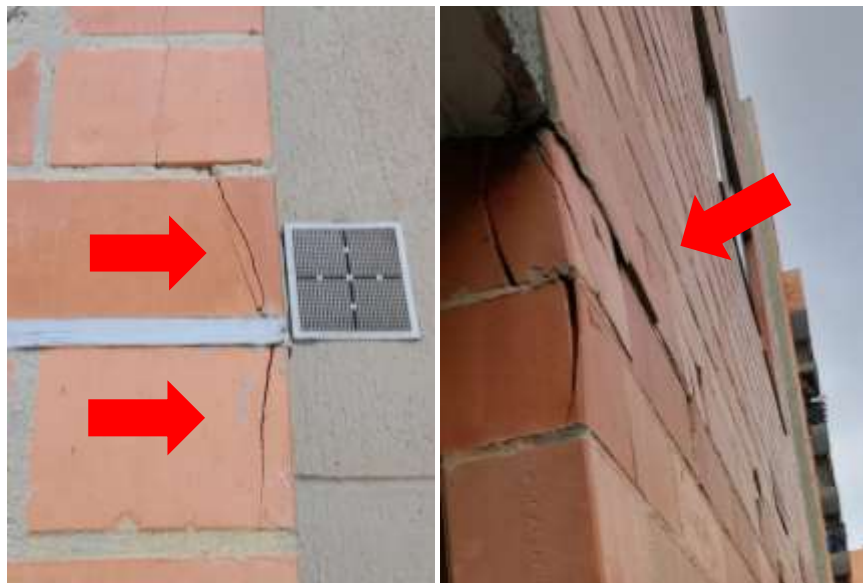
Imagen N°5 y 6– Lesión #2 – Fisuras y desprendimiento

En la siguiente fotografía, en donde observamos la lesión #2, fisuras, desprendimientos y rotura de piezas (imagen 5 y 6), presentándose en el 90% de los casos sobre la cara exterior del muro (fachada), de conformidad con el plano sobre el cual el elemento rota a causa del exceso de carga impuesta. En el otro 10% se presentan las lesiones tanto en el exterior así como en el interior, generando

rotura y desprendimiento de las tapas de las dos hiladas superiores. De igual forma si realizamos el proceso comparativo referenciado anteriormente, con la aplicación de acabados (pañete, yeso, estuco, pintura) esta condición se ve igualmente reflejada, en algunos casos quedando fijada a las tapas de la mampostería y en otros desprendiéndose por capas, primero los acabados más finos (pintura y estuco) y posteriormente los más densos (yeso y pañete).

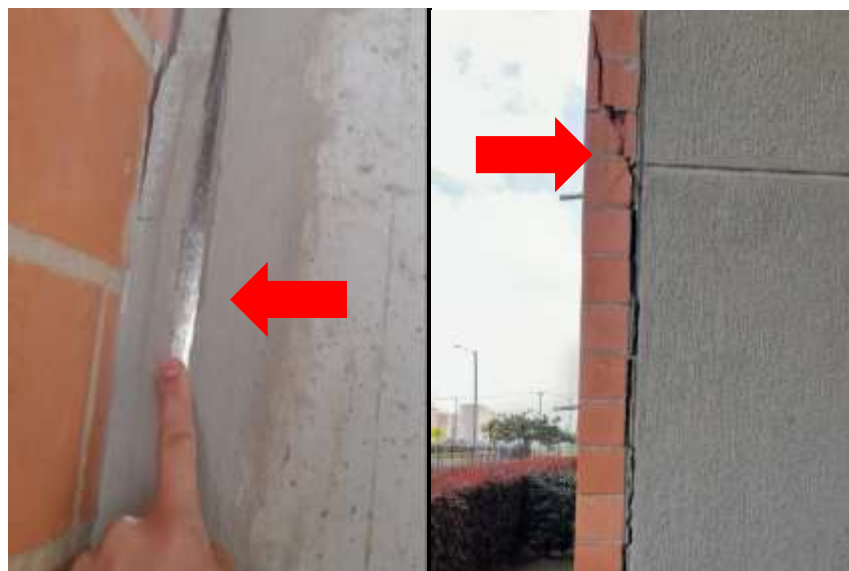
Imagen N°7 y 8– Lesión #3 – Desprendimiento de muro

Finalmente se observaba en la imagen número 7 y 8, el comportamiento del elemento en el momento del desplazamiento, con unos rangos promedios entre los 2,0 mm y los 30,0 mm. La condición se hace más evidente por el plano lateral, sobre la ubicación de la dilatación constructiva vertical, en la intersección del elemento estructural (pantalla) y el muro perpendicular de fachada. También se identificaron algunos casos en los cuales no se presentaba rotura o craquelamiento de fachaletas, si no que inmediatamente se generaba el desplazamiento del eje, lo cual nos indica un rango menor de “resistencia” a la carga por parte del conjunto de elementos que componen el muro.

Lesión #3: Desplazamiento o de muro	Realizar la demolición parcial y controlada de algunas de las hiladas superiores del muro, dando seguimiento técnico para determinar la cantidad de estas que se deben retirar, buscando el punto de liberación de presión sobre el cual el resto del muro va a realizar alineación sobre el eje de fachada, se debe dar traslapeo al punto de corte de los aceros verticales teniendo en cuenta las distancias normativas, posteriormente dar construcción al muro con la disposición de los refuerzos horizontales, el cargue de las dovelas con las mezclas según especificación y la instalación de los materiales disipadores de energía en las juntas de control horizontales y verticales. Por último se da lavado e impermeabilización exterior y aplicación de acabados internamente.	Dar corrección a la zona con la afectación grave, detener la progresión de la lesión y proporcionar de condiciones de habitabilidad el área con el nivel de riesgo grave ya diagnosticado.

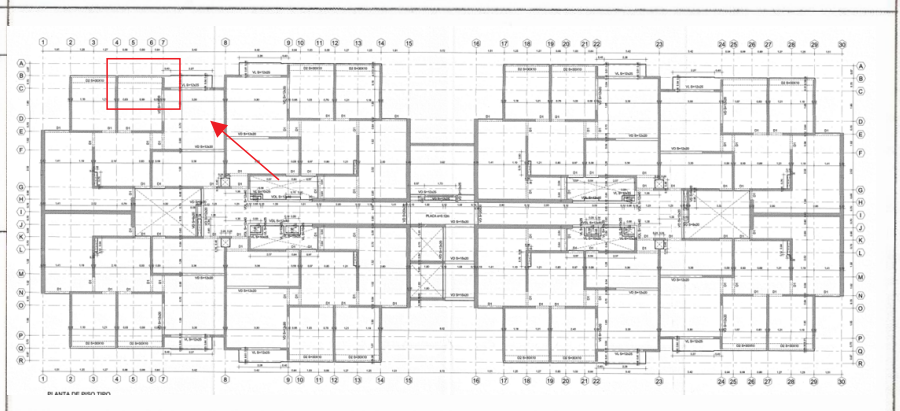
la lesión se ubica sobre la fachada principal sobre piso 4.

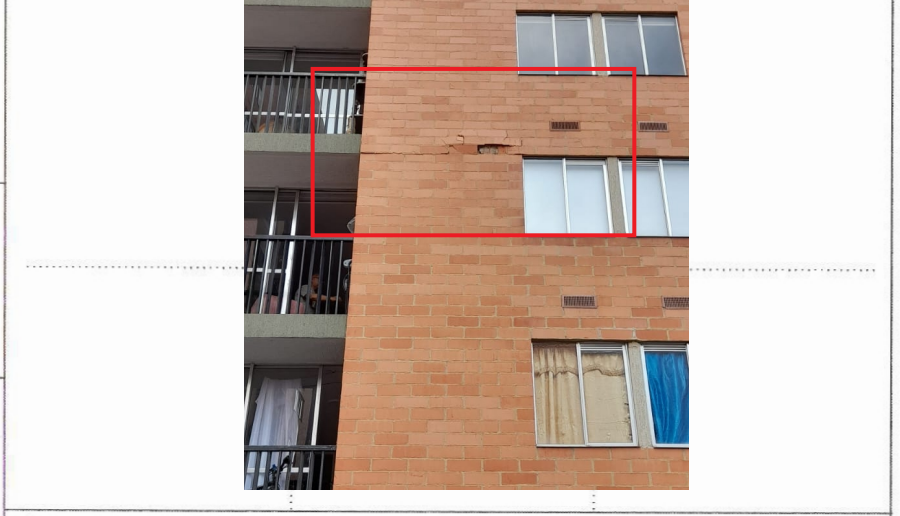
la lesión se creó hacia el punto derecho del espacio

Observaciones generales
 Se evidencia la caída y el tambaleo de algunas de las piezas de muestro

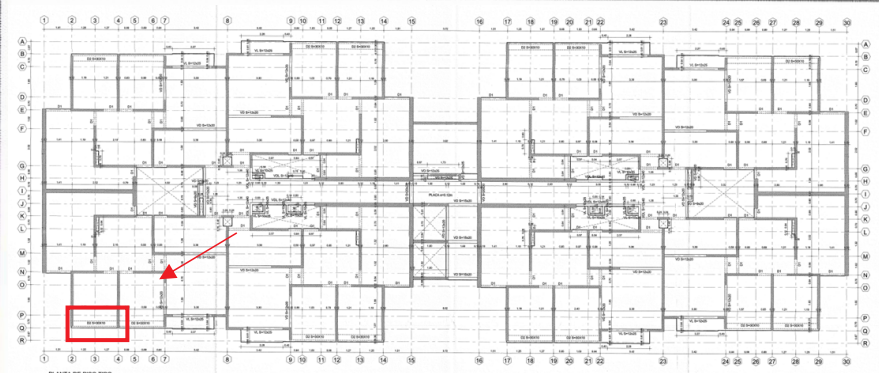
la lesión se observa sobre el pachado de la
trab aux # 1, entre piso 3 y piso 4.

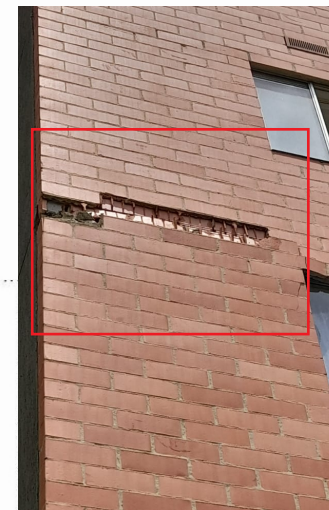
Inherentemente se deberían estar presentando
teñidos físicos en los dos inmuebles

Observaciones generales
Se evidencia desprendimiento de 6
piezas sobre el contorno de la
placa.

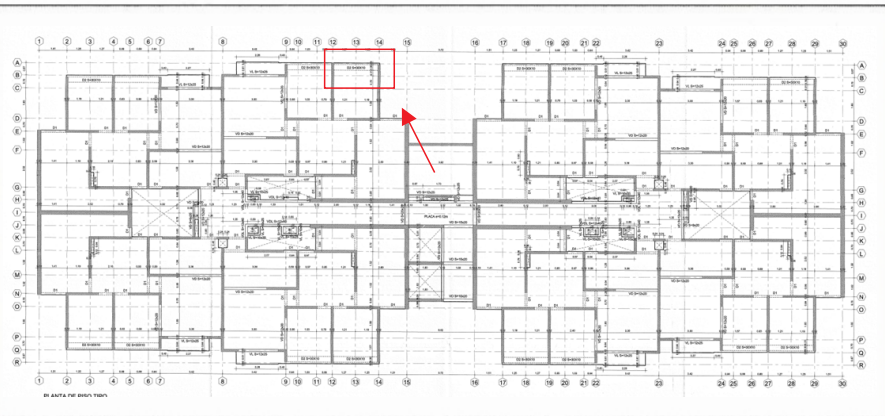
Comentarios
 la lesión se ubica sobre la pachuda de la hab. aux # 2

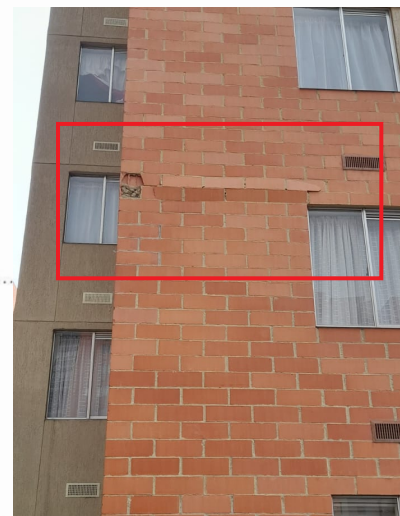
Comentarios
 las presas ya se encuentran sueltas de la pachuda por no haber curado

Observaciones generales
 Se evidencia una etapa primaria de la lesión, con la muestra del sometimiento a compresión del punto de unión.

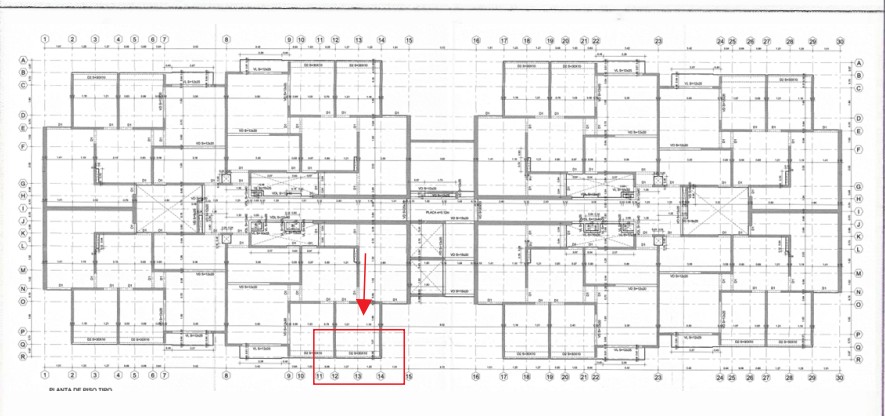
Comentarios
 La lesión se ubica sobre la fachada de la hab.
 apto # 2

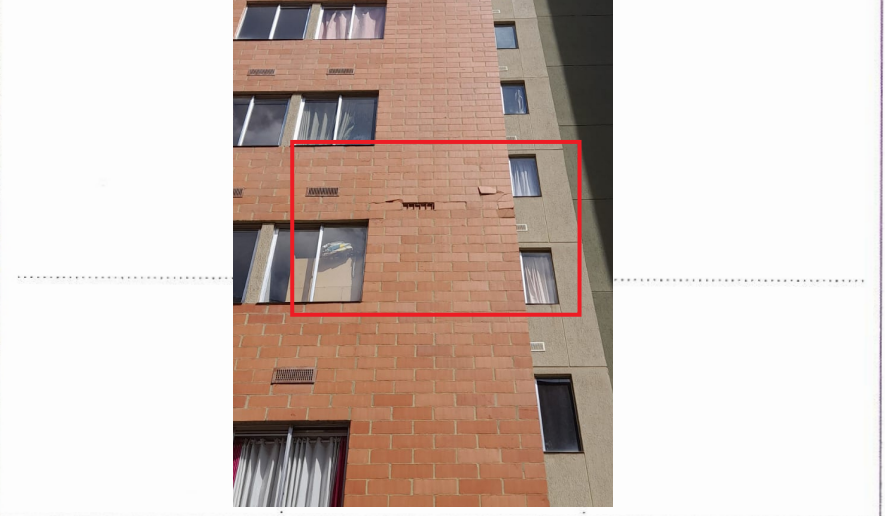
Comentarios
 podría presentarse humedad y filtraciones internamente.

Observaciones generales
 Se evidencia craquelamiento a medida de piezas, fisuras por la pega y por las piezas

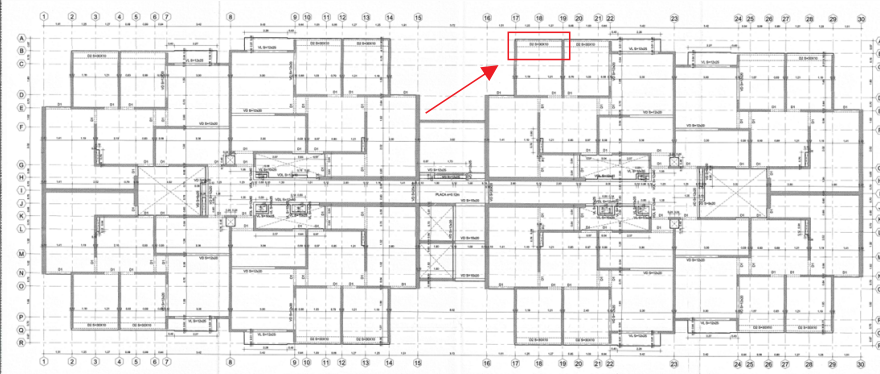
Se evidencia caída de mortero de rebaje en dilatación muros.

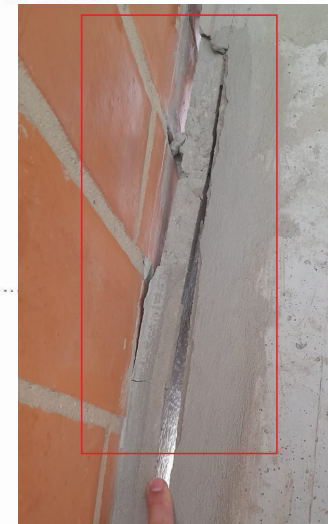
No hay afectación de mampostería superior.

Se evidencia desplazamiento de muros con comportamiento "pandeo" adicional, con mayor afección en sección norte.

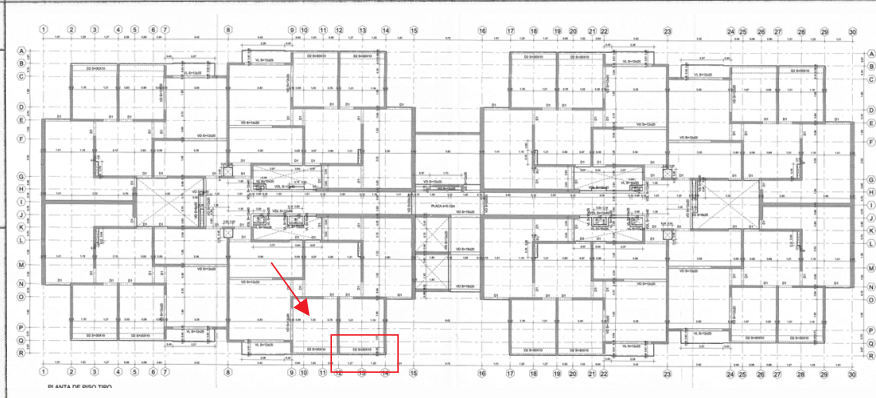
La lesión no solo desplazó el muro sino que afectó todo lo macropisera del Corredor y piso 2.

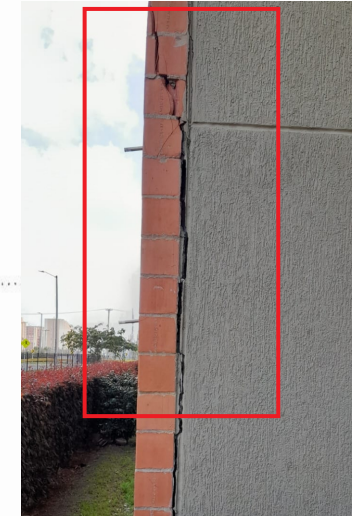
La lesión está muerta, se le realizó seguimiento por 5 días y no hubo aumento.

Se evidencia desplazamiento del muro del eje con proyección de punta por distorsión y fractura de macropisera.

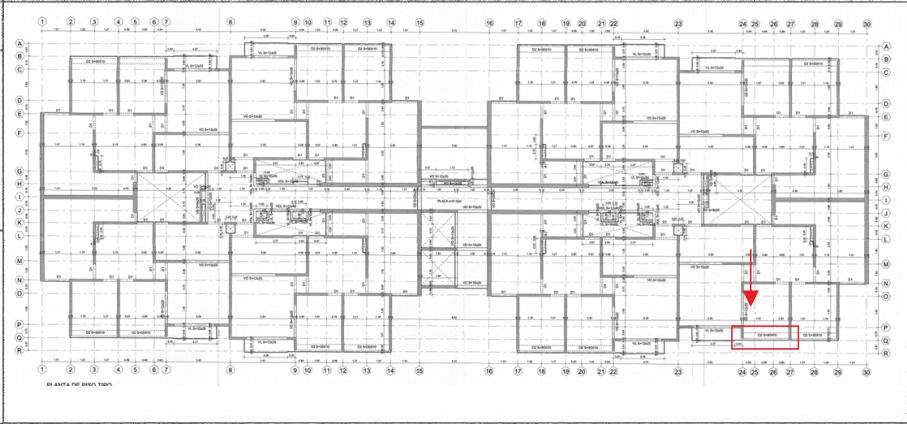
Comentarios
Se evidencia separación del muro del eje longitudinal
fuerza de la viga sistema.

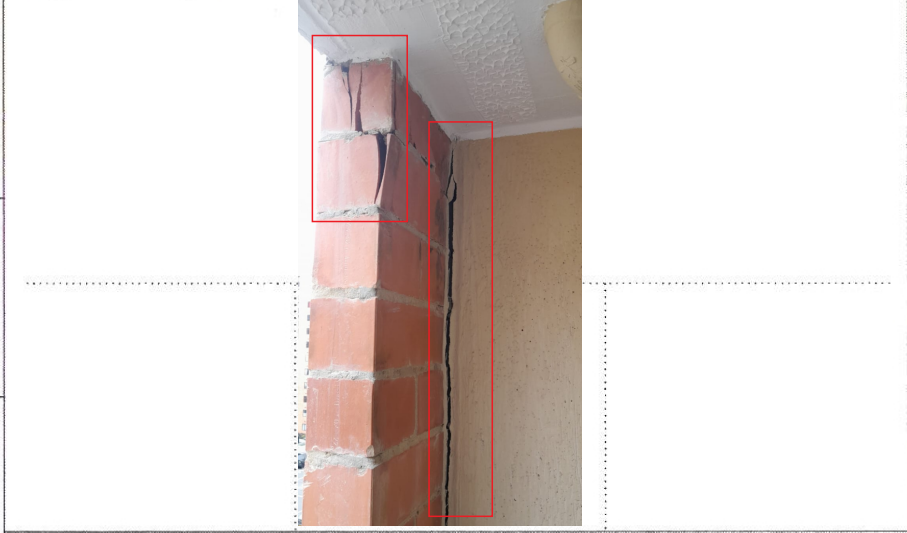
Comentarios
en el momento no hay signos de humedad por se
epoca soleada.

Observaciones generales
Se evidencia desplazamiento del muro sobre la proyección de la
delimitación de control.
