ESTUDIO PATOLÓGICO PUENTE LOCALIZADO EN LA AV. 68 CON AV. AMERICAS

Universidad Santo Tomás  
Programa: Especialización en Patología de la Construcción  
Mayo 2024

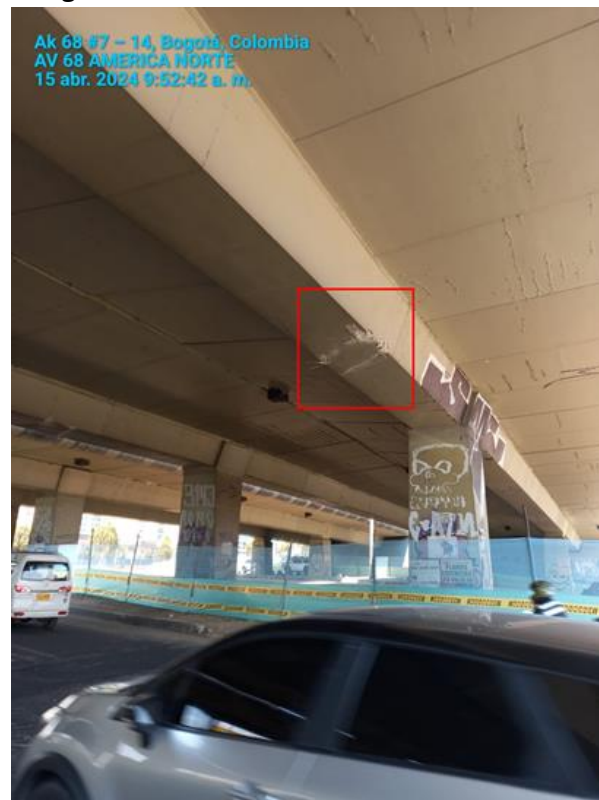
**Figura 34: Pérdida de fibras de carbono**
