**Estudio Patológico Puente Chipichape**

**Universidad Santo Tomás Decanatura de división abierta y a distancia**

**Especialización en Patología de la Construcción**

**Trabajo para optar el título de Especialista en Patología de la Construcción**

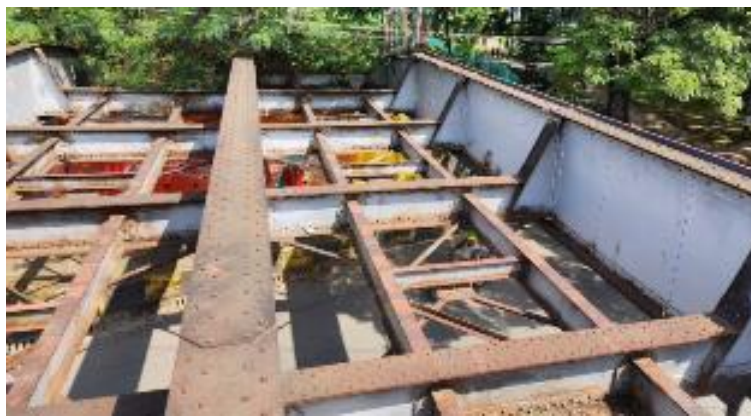
*Corrosión en estructura metálica del puente*

*Nota* Corrosión de vigas en la estructura del puente chipichape Tomado Puente chipichape

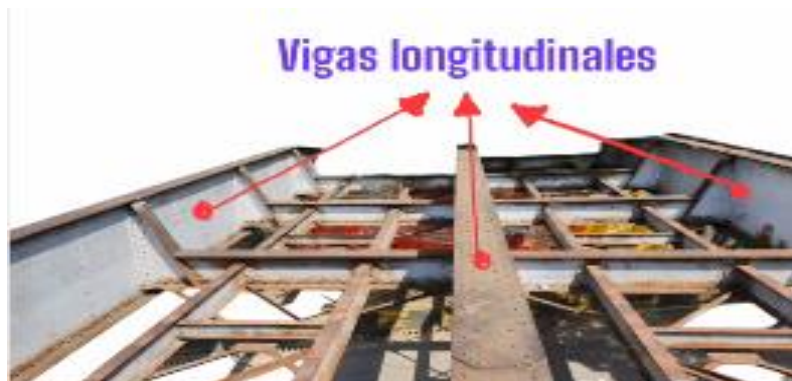
*Vigas de la estructura*

*Nota* Corrosión de vigas en la estructura del puente chipichape Tomado Puente chipichape

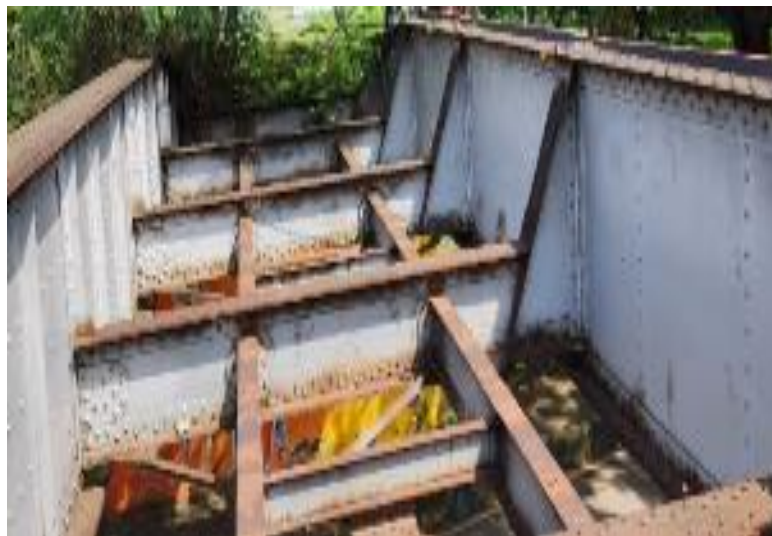
*Corrosión de la estructura*

*Nota* Corrosión de vigas en la estructura del puente chipichape Tomado Puente chipichape

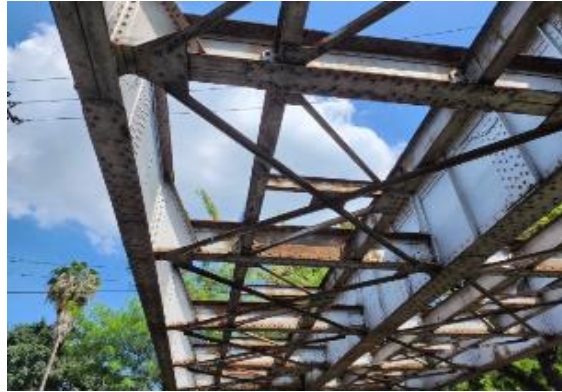
**Figura 54***Corrosión de vigas*

*Nota* Corrosión de vigas en la estructura del puente chipichape Tomado Puente chipichape

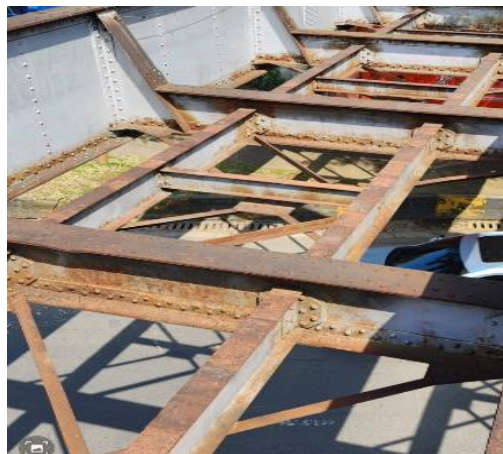
**Figura 55***Corrosión en remaches*

*Nota* Corrosión de remaches en la estructura del puente chipichape Tomado Puente

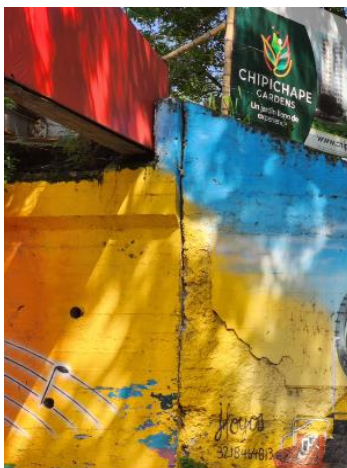
**Figura 58***Agrietamiento en estribo derecho*

*Nota* Agrietamiento en los estribos Tomado de Puente chipichape [Fotografía] Fuente Propia**Figura 57***Agrietamiento en estribo izquierdo*

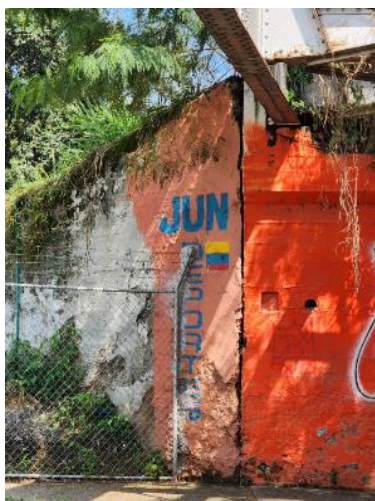
*Nota* Agrietamiento en los estribos Tomado de Puente chipichape [Fotografía] Fuente Propia

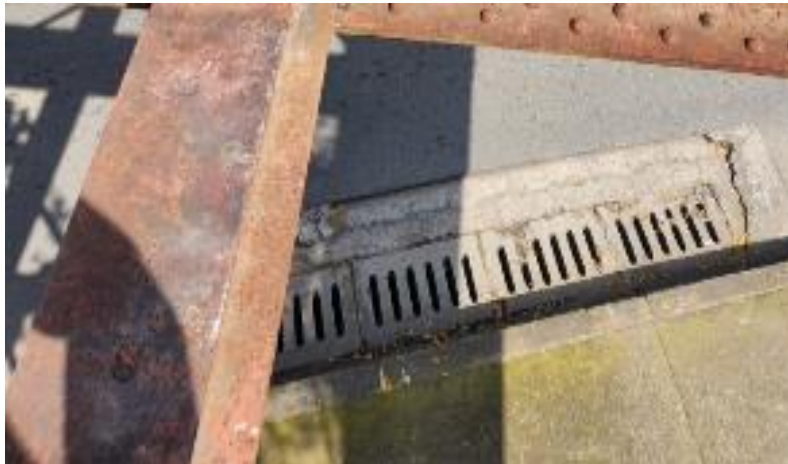
**Figura 63***Drenajes del lugar*

*Nota* Drenajes del lugar de la ubicación puente Tomado de Puente chipichape [Fotografía]

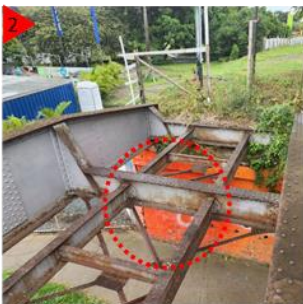
| E STUDIO PATOLÓGICO DE PUENTE CHIPICHAPE INFORMACION GENERAL FICHA TÉCNICA | | | | | | | | | | | |
|---|---|---|---|---|---|---|---|---|---|---|---|
| | | <p>Se puede evidenciar en que el paciente presenta lesiones químicas pues se observa el cierto grado de oxidación debido a la falta de mantenimiento adecuado ya que desde que se dejó de utilizar el puente para paso del ferrocarril se vio afectada la estructura debido al abandono. Pues es de gran importancia combatir la oxidación antes de que la estructura este corroída completamente y pierda resistencia a las cargas</p> | | | | | | | Alto | | |

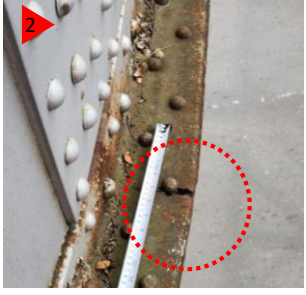
| ESTUDIO PATOLÓGICO DE PUENTE CHIPICHAPE INFORMACION GENERAL FICHA TÉCNICA | | | | | | | | | | | |
|---|---|---|---|---|---|---|---|---|---|---|---|
| | | <p>Se puede evidenciar en que el paciente presenta lesiones mecanicas en la estructura metalica esto debido a un fuerte impacto por un vehiculo de carga lo cual impacto los refuerzos de la viga en donde los angulos de refuerzo fueron afectados por una fisura transversal ademas fue pues se observa el cierto grado de oxidacion debido a la falta de mantenimiento adecuado ya que desde que se dejo de utilizar el puente para paso del ferrocarril se vio afectada la estuctura debido al abandono. Pues es de gran importancia combatir la oxidacion antes de que la estuctura este corroida completamente y pierda reistencia a las cargas</p> | | | | | | | Alto | | |

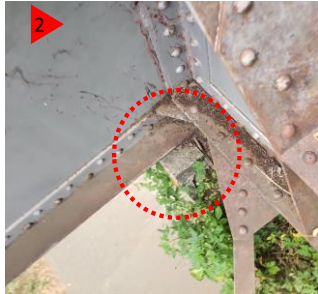
| ESTUDIO PATOLÓGICO DE PUENTE CHIPICHAPE INFORMACION GENERAL FICHA TÉCNICA | | | | | | | | | | | |
|---|---|---|---|---|---|---|---|---|---|---|---|
| | | <p>Se puede evidenciar en que el paciente presenta deterioro del platin de conexión al estribo ademas, se observa el cierto grado de oxidacion debido a la falta de mantenimiento adecuado ya que desde que se dejo de utilizar el puente para paso del ferrocarril se vio afectada la estructura debido al abandono. Pues es de gran importancia combatir la oxidacion antes de que la estructura este corroida completamente y pierda resistencia a las cargas</p> | | | | | | | Alto | | |

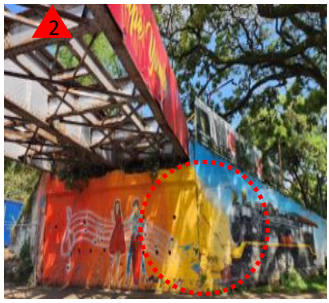
| ESTUDIO PATOLÓGICO DE PUENTE CHIPICHAPE INFORMACION GENERAL FICHA TÉCNICA | | | | | | | | | | | | |
|---|---|---|---|---|---|---|---|---|---|---|---|---|
| | | <p>Se evidencia que el paciente presenta lesiones quimicas mecanicas y fisicas en sus estribos de concreto ciclopeo, fisicas en donde se evidencia humedad por filtración se ven claramente las manchas por la accion del agua. Las lesiones mecanicas en los estribos pues tiene grietas de 5cm de espesor en la union de las aletas en cuanto a las lesiones quimicas se observa perdida de recubrimiento por arcones de agentes exteriores estas lesiones que se presentan en estos estribos de el puente son generados por una causa indirecta como la falta de mantenimiento.</p> | | | | | | | | | Alto | |

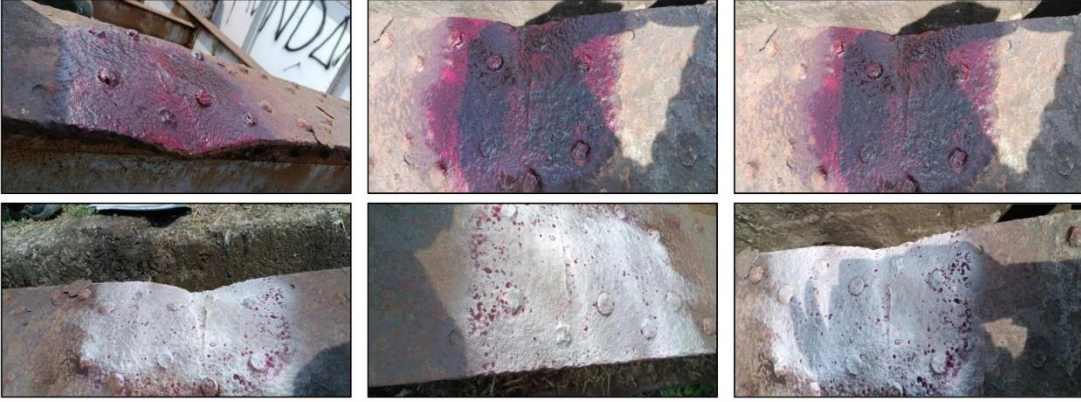
| | | <b>REPORTE DE INSPECCIÓN LIQUIDOS PENETRANTES</b> | | | | | |
|---|---|---|---|---|---|---|---|
| 3 | DEFORMACION VIGA G | ENTRE EJE N°5 Y N°8 | 250mm X 250mm | 250mm X 250mm | PITTING | X | |
| <b>OBSERVACIONES:</b> En las areas donde se observaron unas deformaciones en las laminas del patin superior de las vigas de los E, F, y G entre los ejes N°5 y N°6 no se evidenciaron indicaciones que deban ser consideradas como relevantes, por lo tanto se encuentran aceptables. | | | | | | | |

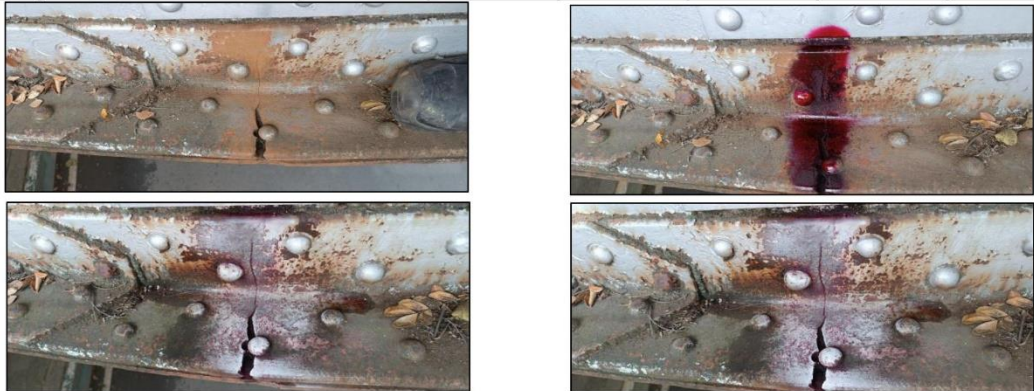
| | | <b>REPORTE DE INSPECCIÓN LIQUIDOS PENETRANTES</b> | | | | | |
|---|---|---|---|---|---|---|---|
| 1 | FISURA TRANSVERSAL | VIGA N°1 ENTRE EJE B Y C, PATIN INFERIOR | 120mm x 120mm | 1000mm | FT | | X |
| <b>OBSERVACIONES:</b> Se inspecciono una fisura localizada en la viga del eje N°1 entre los ejes B y C en la lamina del patin inferior y en el refuerzo, esta zona se vio afectada por un fuerte impacto de un vehiculo de carga que quedo atrapado en esta area. | | | | | | | |
