**Optimización de la restauración del muro de tapia de la culata lateral oriental del Teatro Imperial de la Universidad de Nariño a través de la aplicación de una capa para mejorar la impermeabilización del mortero**

Trabajo de grado para optar el título de  
Especialista en patología de la construcción

Universidad Santo Tomás

Especialización en Patología de la Construcción

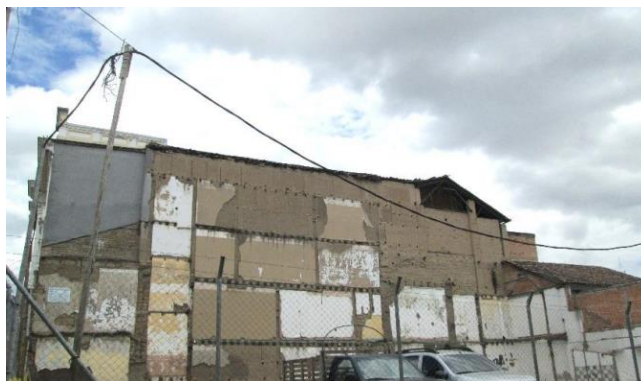
*Culata latera derecha del Teatro Imperial Universidad de Nariño – San Juan de Pasto.*

*Nota:* esta fotográfica muestra la culata lateral oriental Teatro Imperial, constituida por tapia, fue tomada posterior a la demolición de la edificación colindante. Fuente: Rosero Obando, 2014, Estudio Patológico.

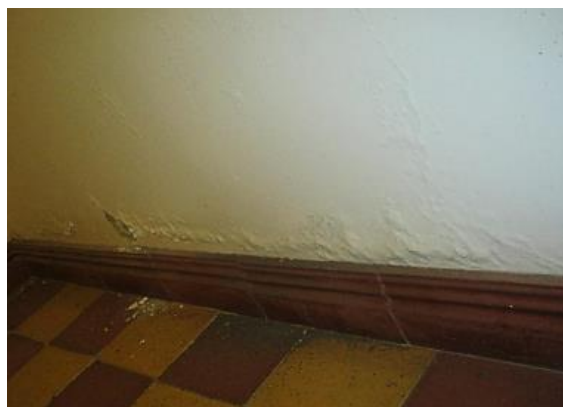
*Muro interno con patológica – Teatro Imperial de la Universidad de Nariño.*

*Nota:* esta fotográfica muestra lesión de un muro por la cara interna de la culata lateral derecha Teatro Imperial, lesión producida por humedad por capilaridad. Fuente: Estudio patológico Ingeniero Rosero Obando (2014).

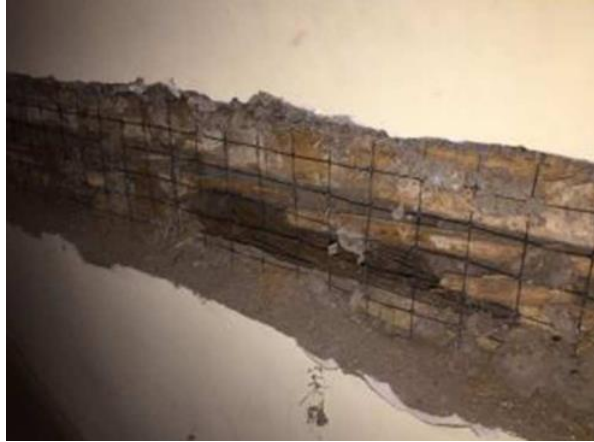
*Detalle de pañete de cemento con malla plástica y esterilla de guadua – Teatro Imperial de la Universidad de Nariño.*

*Nota:* esta fotográfica muestra el detalle de instalación de un revoque con mortero de cemento, empleando malla plástica y esterilla de guadua por la cara interna de la culata lateral oriental Teatro Imperial. Fuente: Estudio de realización de calas de prospección y apiques de muro oriental, arquitecto Enríquez Navas, (2015).

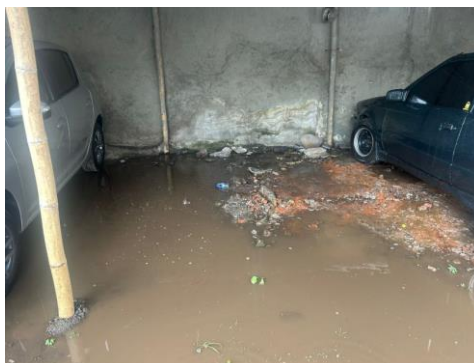
*Empozamiento de agua por ausencia de drenaje en culata lateral colindante antigua casa Woodcook.*

*Nota:* esta fotográfica muestra las problemáticas asociadas con las pendientes de agua del terreno colindante que hacen que la base del muro en estudio permanezca inundada. Fuente: Autores.

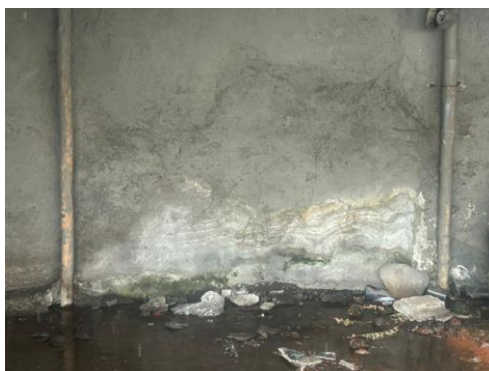
*Culata lateral colindante antigua casa Woodcook, registro de humedades.*

*Nota:* esta fotográfica muestra patologías tipo humedad derivadas de las problemáticas de drenaje de la parte inferior del muro en estudio, con posibles hinchamientos por acumulación de agua. Fuente: Autores.

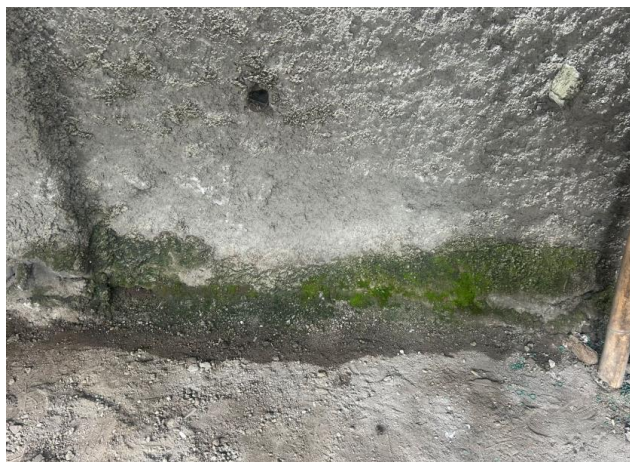
*Eflorescencia y fisuras en muro culata lateral teatro imperial muro colindante casa Woodcook.*

*Nota:* esta fotográfica muestra presencia de especies vegetales en la base del muro objeto de estudio debido a humedades. Fuente: Autores.

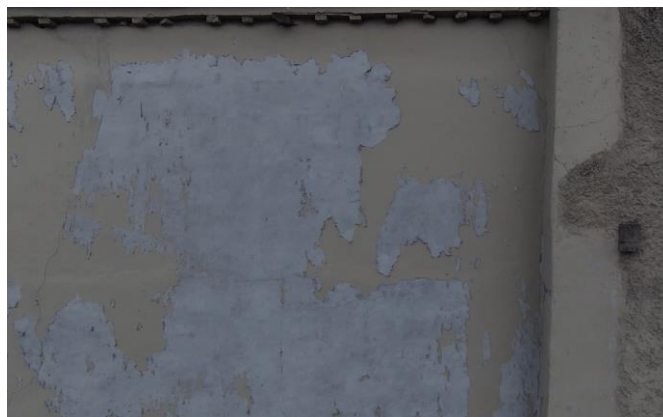
*Humedades, muro colindante culata lateral casa Woodcook.*

*Nota:* esta fotográfica muestra patologías de humedades y fisuras de la parte superior del muro objeto de estudio. Fuente: Autores.
