ESTUDIO DE PATOLOGÍA DE LA CUBIERTA DEL BIEN DE INTERÉS CULTURAL

CASA CEPEDA EN LA CIUDAD DE TUNJA, BOYACA.

ESPECIALIZACION EN PATOLOGIA DE LA CONSTRUCCIÓN

NOVIEMBRE 2024

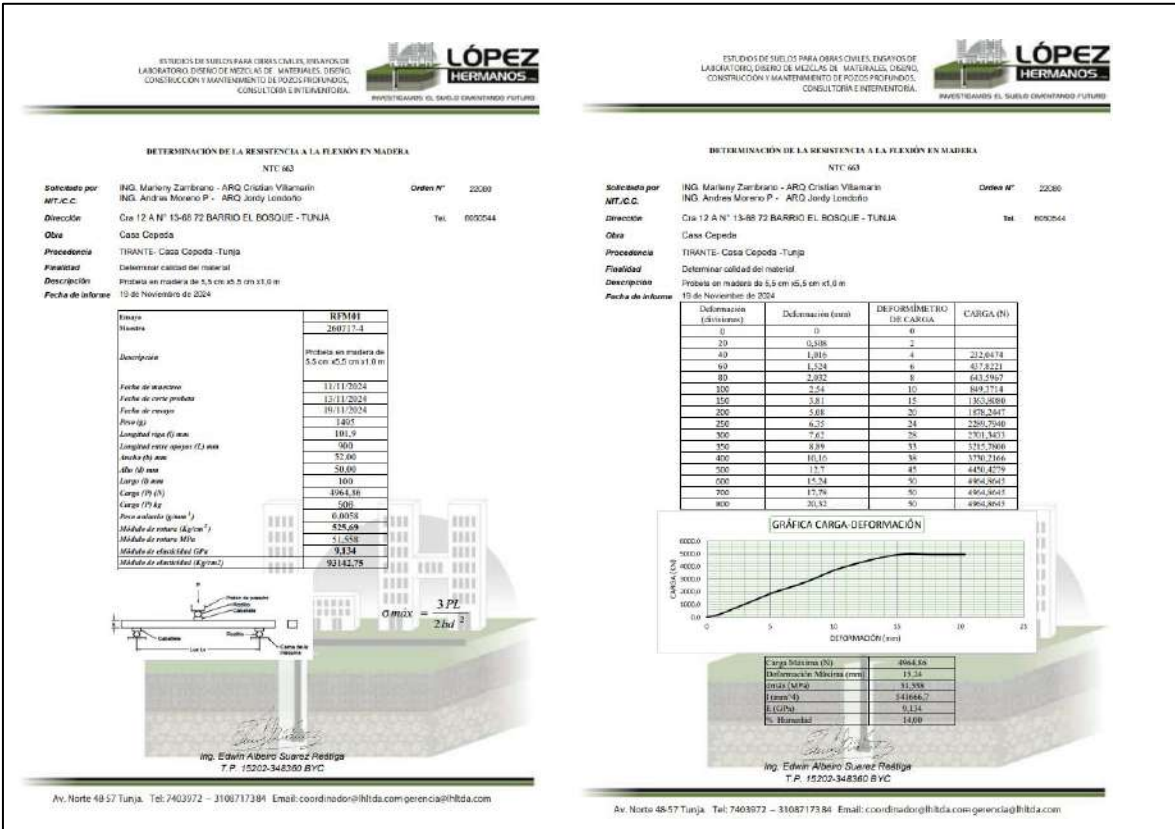
Ilustración 18 Ensayo resistencia de la madera

Resistencia a la Flexión: El valor de 51,558 MPa indica una buena capacidad de la madera para resistir esfuerzos de flexión, considerando que las probetas estaban libres de defectos visibles. Este resultado se ajusta a maderas de alta calidad para uso estructural.

Tipo de falla: Según el documento, el tipo de falla fue (b), de acuerdo con el estándar ASTM D-143, lo que sugiere que la ruptura ocurrió en la dirección de carga debido a la orientación tangencial de los anillos de crecimiento.

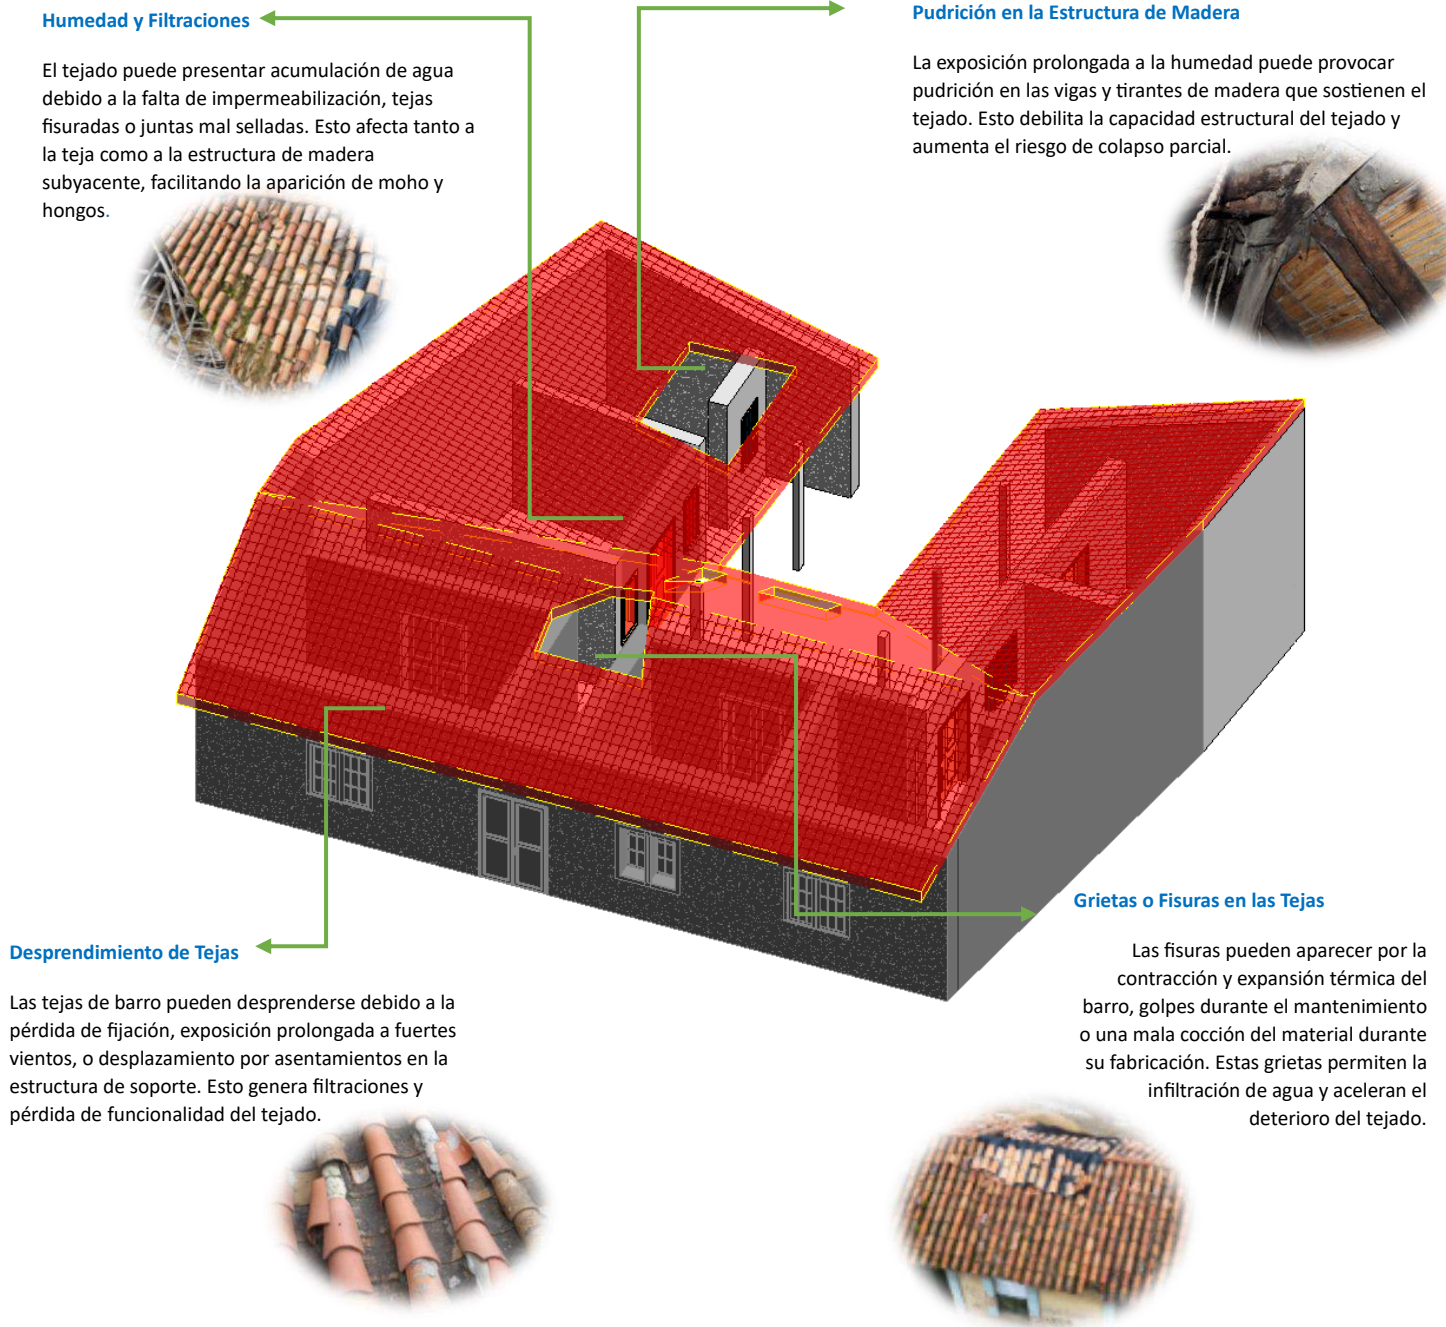
Intervención Correctiva (Reparación de Patologías)		
PATOLOGIA	CAUSA	SOLUCION
Patología: Desprendimiento de Tejas	Mal fijación inicial, desplazamiento por vientos o deformaciones estructurales.	Sustitución de tejas dañadas o faltantes por tejas de barro de características similares. Aseguramiento de la fijación con elementos resistentes a condiciones climáticas.
Patología: Grietas en Tejas	Expansión térmica, golpes o mala cocción del barro.	Reparación con mortero de características similares al original. Sustitución de tejas cuando el daño comprometa su funcionalidad.
Patología: Humedad y Filtraciones	Tejas fisuradas o mal selladas, ausencia de impermeabilización.	Aplicación de impermeabilizantes en juntas y áreas críticas. Inspección y reparación de canaletas para asegurar el correcto drenaje del agua.
Patología: Pudrición en la Madera	Prolongada exposición a humedad.	Retiro de elementos dañados y sustitución con madera tratada e inmunizada. Aplicación de productos fungicidas y selladores para prevenir futuros daños.

Patología: Daños por Insectos Xilófagos	Presencia de termitas o carcomas en madera no tratada.	Tratamiento con productos insecticidas especializados. Sustitución de elementos estructurales severamente dañados.

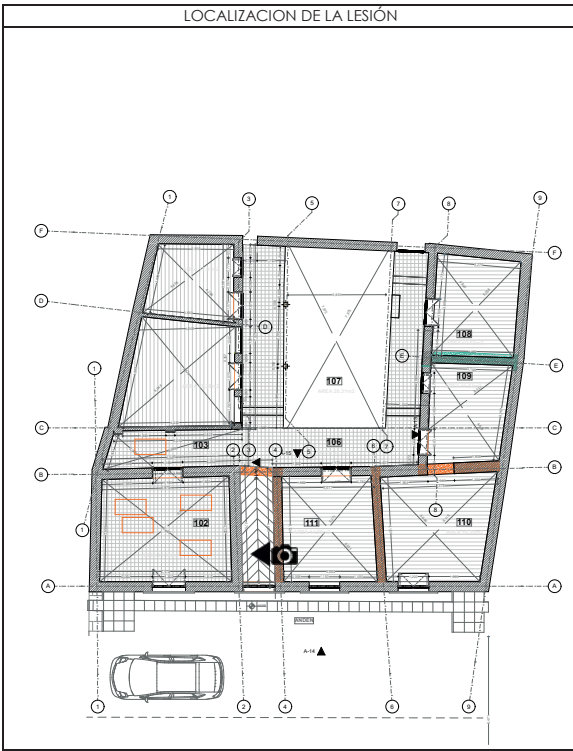
MUROS INTERNOS HECHOS EN ADOBE CON
DINTELES LIVIANOS Y VANOS GRANDES NO
PROPORCIONADOS

FALTANTES DE ADOBE
DEFORMACIÓN DE MURO
GRIETAS Y FISURAS

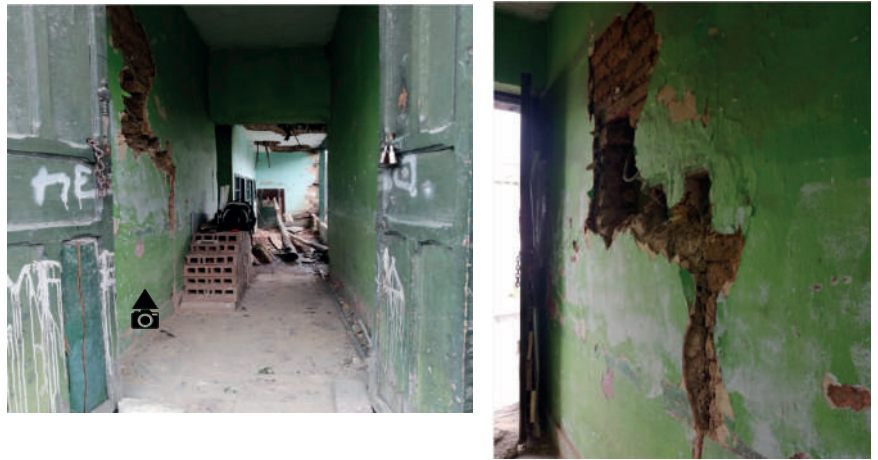
SE IDENTIFICAN GRIETAS Y FISURAS EN LA SUPERFICIE DE LOS MUROS QUE PUEDE IDENTIFICAR FALTA DE MANTENIMIENTO ADECUADO Y LA PRESENCIA DE FALTANTES DE LA ESTRUCTURA DE ADOBE EN LOS MUROS, QUE PERMITE LA AFECTACIÓN DE LA ESTABILIDAD Y RESISTENCIA DE LOS MISMOS. ASÍ MISMO SE DETECTA DEFORMACIONES EN ALGUNOS TRAMOS DE LOS MUROS QUE SUGIEREN DIFERENTES ASENTAMIENTOS O PROBLEMAS ESTRUCTURALES.

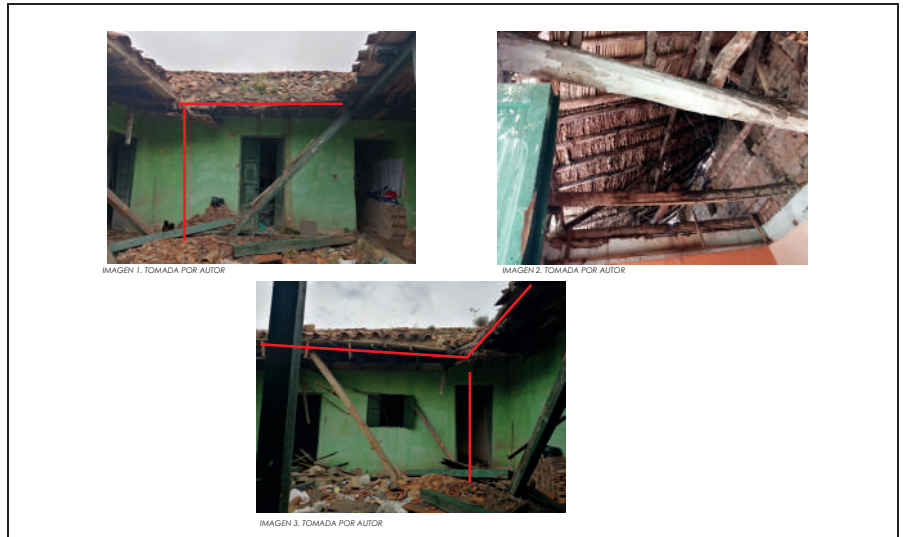
<p>LESIÓN (Descripción)</p> <p>DEPOSITO SUPERFICIAL DE NATURALEZA ORGANICA SOBRE TODA LA SUOERFICI DE LA CUBIERTA CON MAYOR PRESENCIA EN LAS LIMAHOYAS GENERANDO OBSTRUCCIÓN EN LA LA EVACUACIÓN DE AGUA LLUVIA, PRODUCTO DE LA ACUMULACIÓN DE TIERRA A FALTA DE MANTENIMIENTO QUE PERMITE EL ENRAIZAMIENTO DE ORGANISMOS VEGETALES, LIQUENES Y MUSGOS, SIENDO LAS CONDICIONES PROPICIAS PARA EL ORIGEN DE HUMEDADES, LO CUAL SE AGRAVA DADA LA FALTA DE MANTENIMIENTO Y EN ALGUNA ZONAS LAS FALTANTES DE UNIDADES DE CUBIERTA.</p> <p>LAS CARGAS ORGANICAS DE ESTOS ELEMENTOS EN CONTACTO CON EL AMBIENTE PROVOCAN EL ACELERADO DETERIORO DE LOS MATERIALES AFECTADOS, ADEMÁS LA POROSIDAD DEL MATERIAL FAVORECE LA ANIDACIÓN DE ESTOS ORGANISMOS</p>	<p>TIPOLOGIA DE LA LESIÓN</p> <table border="1"> <tr> <td>TIPO</td> <td>PRIMARIA</td> <td>SECUNDARIA</td> </tr> </table> <p>CAUSA</p> <table border="1"> <tr> <td rowspan="4">DIRECTA</td> <td>MECANICA</td> <td rowspan="4">INDIRECTA</td> <td>PROYECTO</td> </tr> <tr> <td>FISICA</td> <td>EJECUCION</td> </tr> <tr> <td>QUIMICA</td> <td>MATERIAL</td> </tr> <tr> <td>BIOLOGICA</td> <td>MANTENIMIENTO</td> </tr> </table>	TIPO	PRIMARIA	SECUNDARIA	DIRECTA	MECANICA	INDIRECTA	PROYECTO	FISICA	EJECUCION	QUIMICA	MATERIAL	BIOLOGICA	MANTENIMIENTO

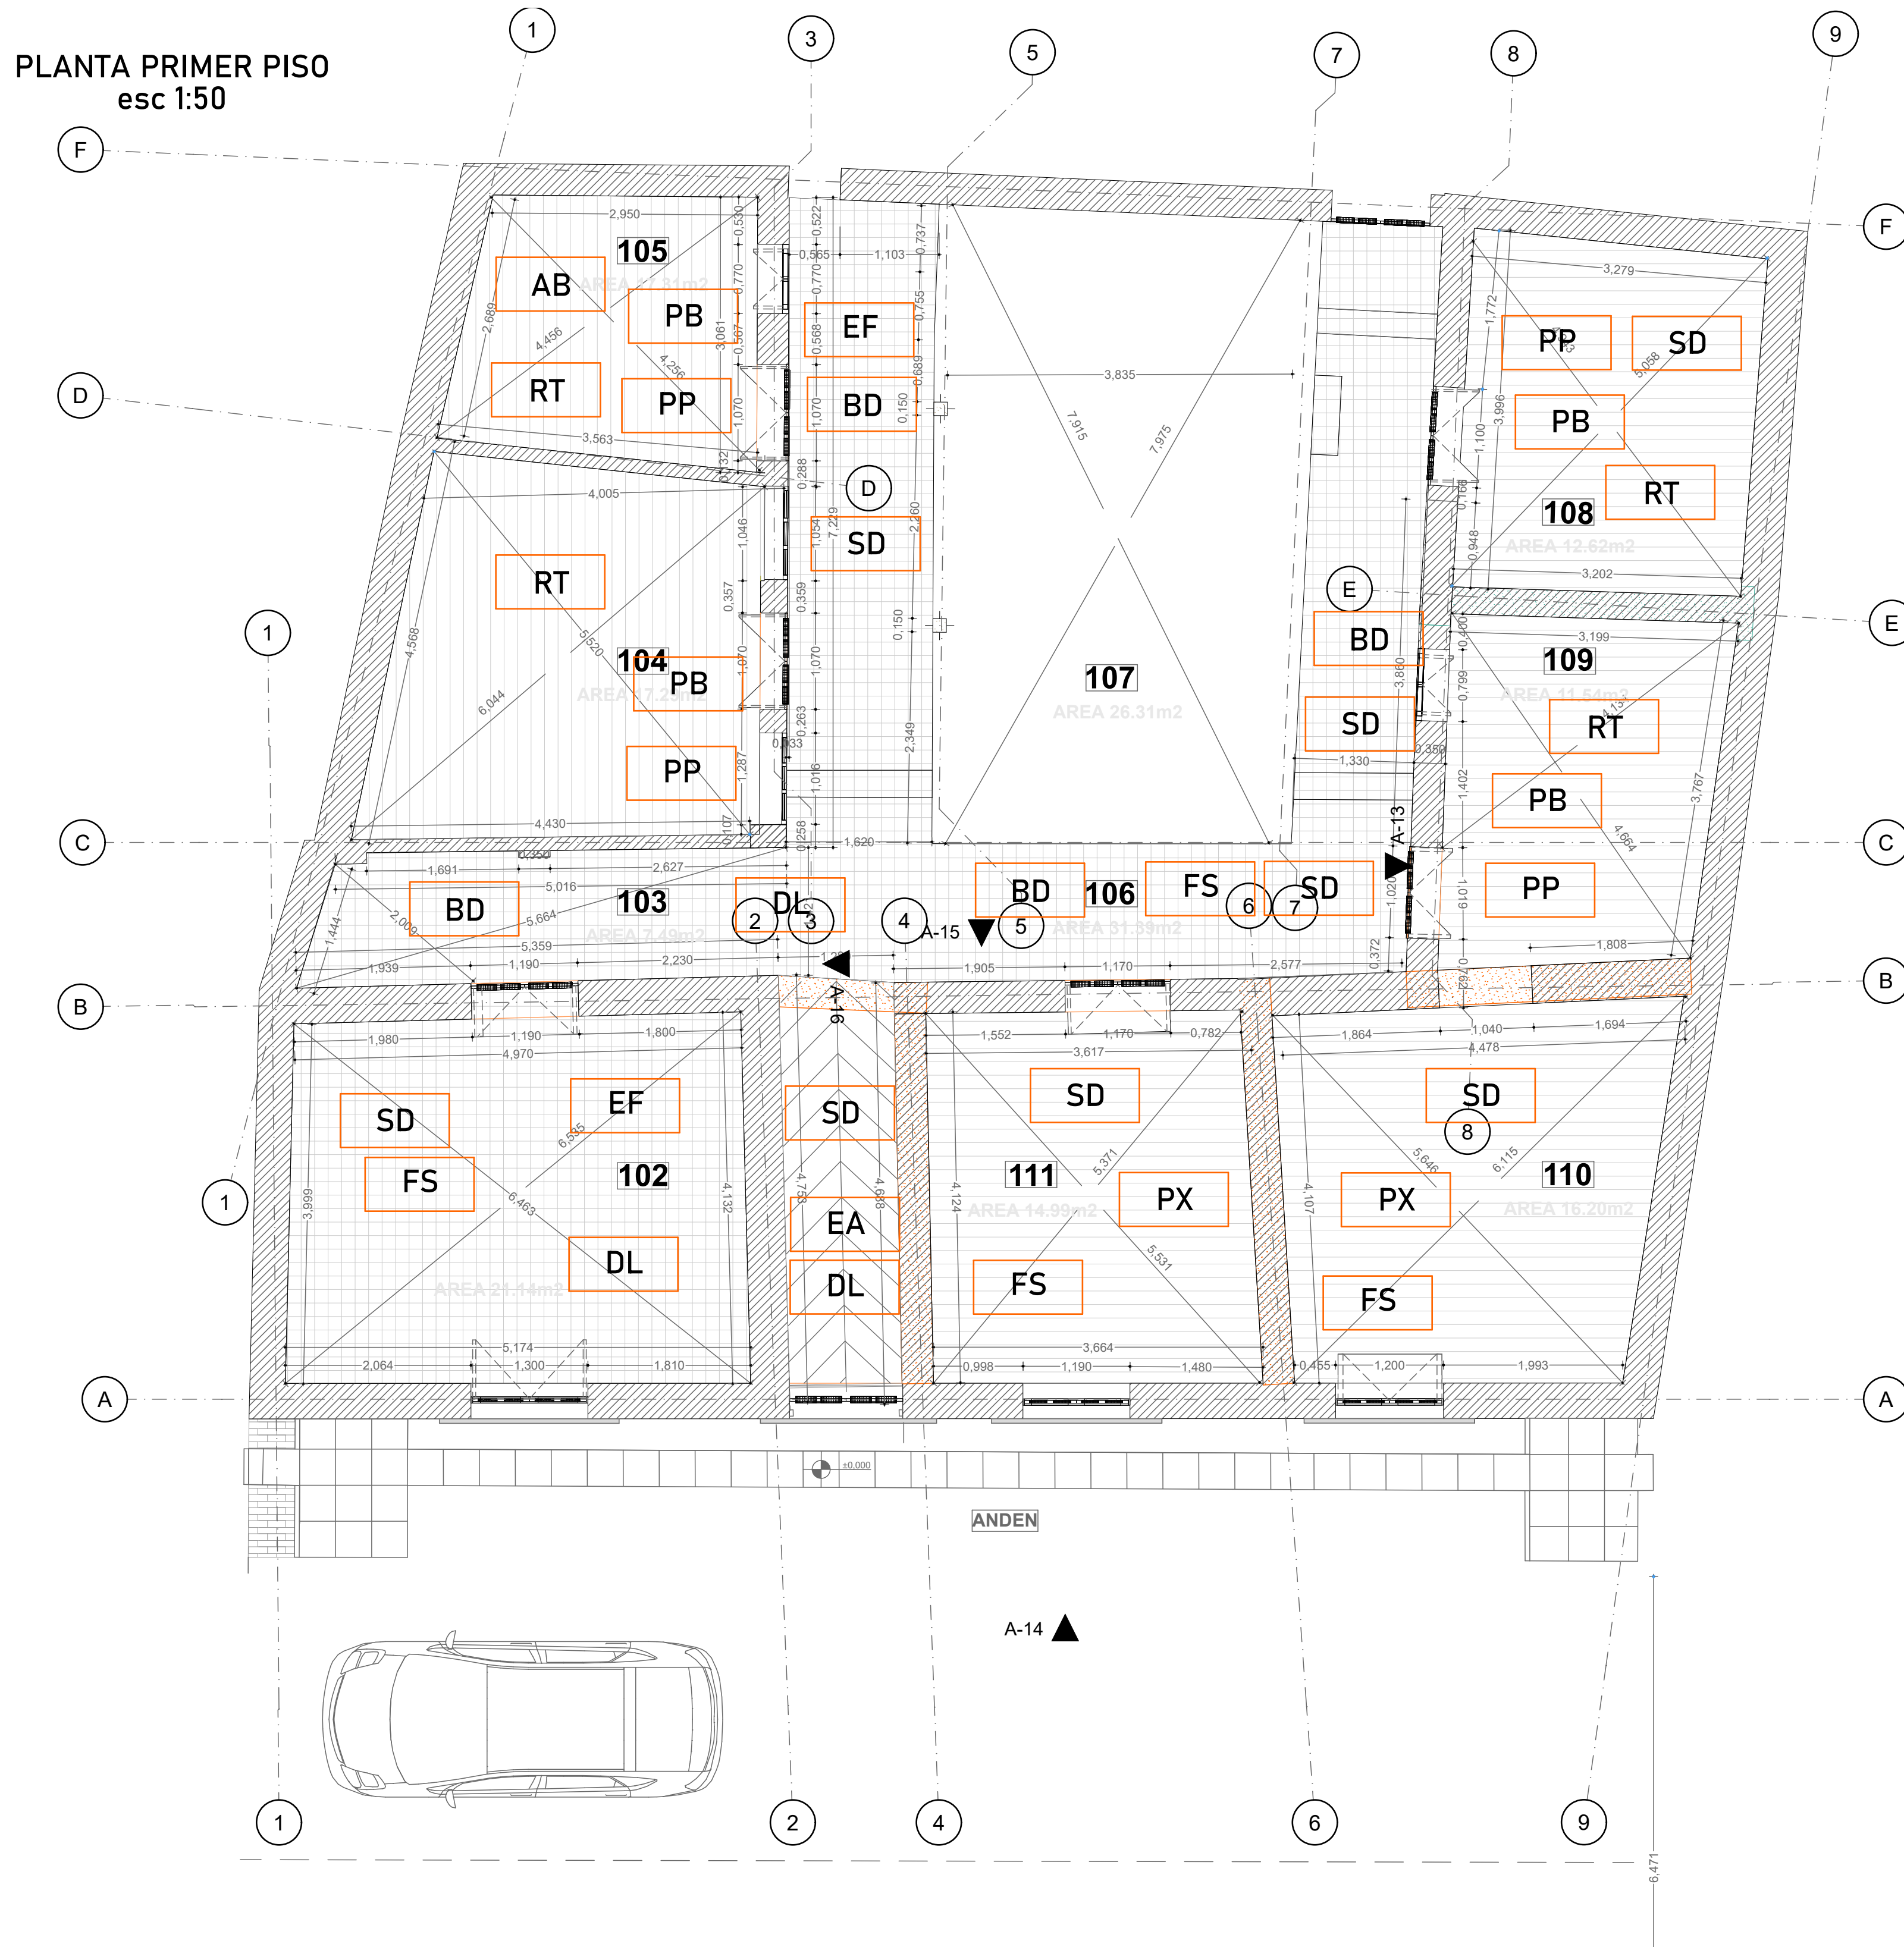
PATOLOGIAS DE PRIMER PISO

- SD** Suciedad por deposito
- FS** Fractura por sobrepeso
- EA** Erosion por abración cavitación
- EF** Eforecencias
- BD** Biodeterioros por microorganismos y excrecion de acido
- DL** Delaminacion y decoloracion de pisos
- HA** Humedades ascendentes

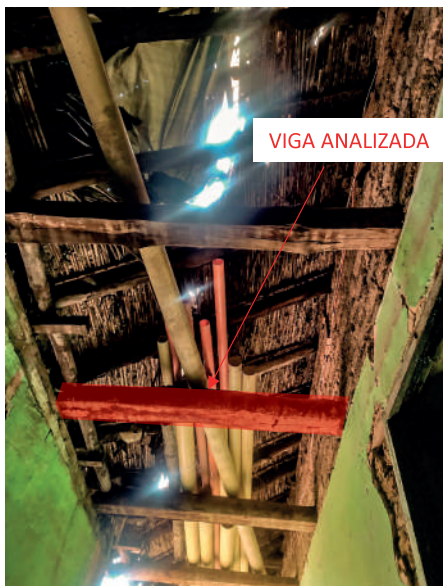
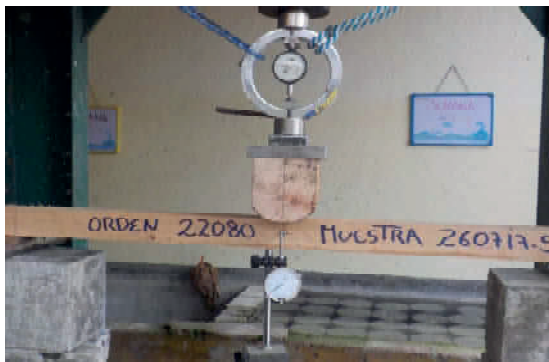
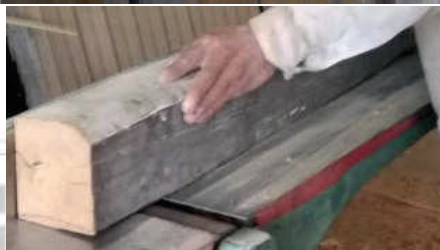
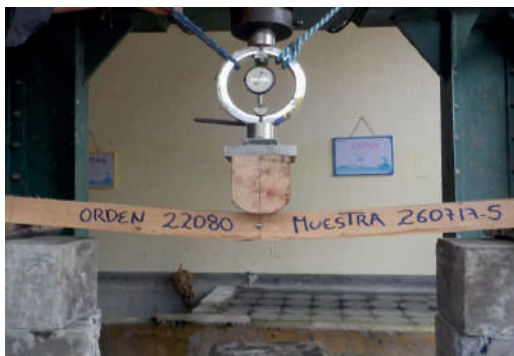
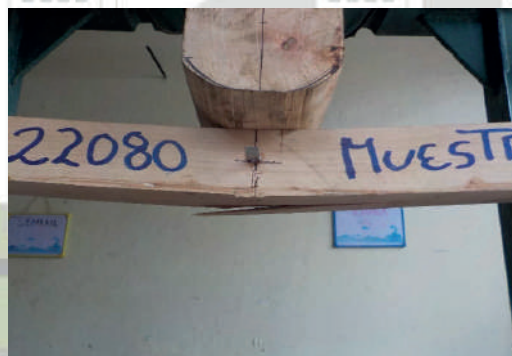
REGISTRO FOTOGRÁFICO

OBSERVACIONES: Se presentó tipo de falla (b) ASTM D-143 GIG. 6 Types of failures in static bending.
Los especímenes ensayados corresponden a probetas pequeñas y sin defectos.
Para fines comparativos se recomienda ajustar la resistencia a una humedad del 12% NTC663
La carga fue aplicada en dirección tangencial a los anillos de crecimiento.
