**Estudio y diagnóstico patológico del centro de distribución Éxito CEDI de Bogotá D.C.**

**Universidad Santo Tomás**

**Especialización en Patología de la Construcción**

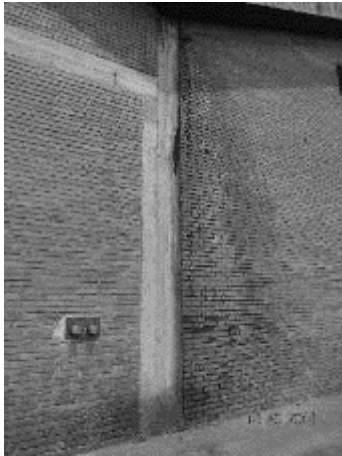
Ubicación: Fachada norte, recibo de mercancías

**Descripción:** Ensuciamiento por lavado diferencial.

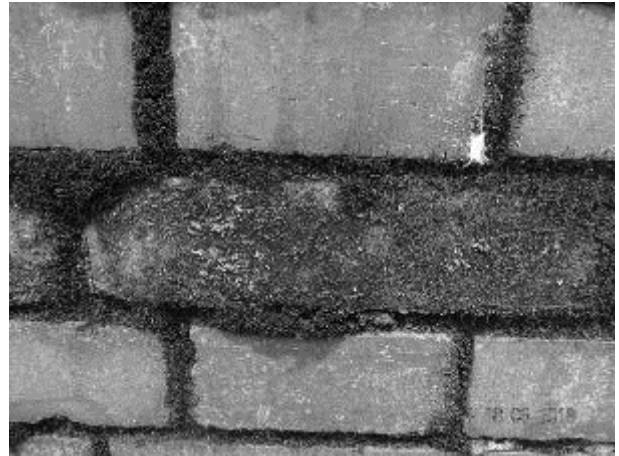
No. Fotografía: **2**

Ubicación: Fachada norte, recibo de mercancías

**Descripción:** Presencia de material vegetal.

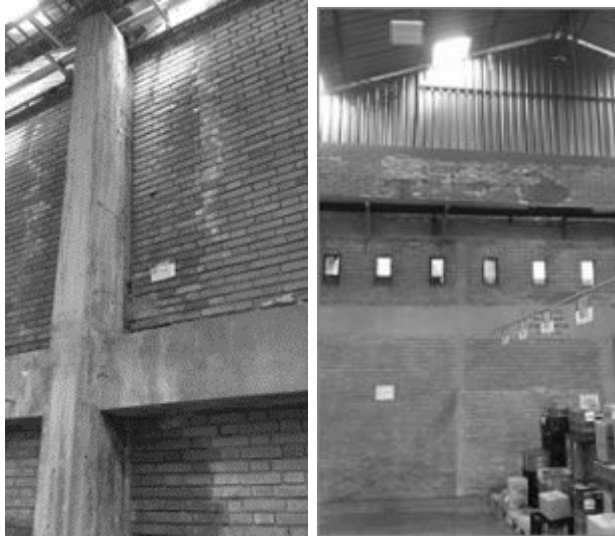
No. Fotografía: 3

Ubicación: Cavas de almacenamiento

**Descripción:** Presencia de eflorescencias.

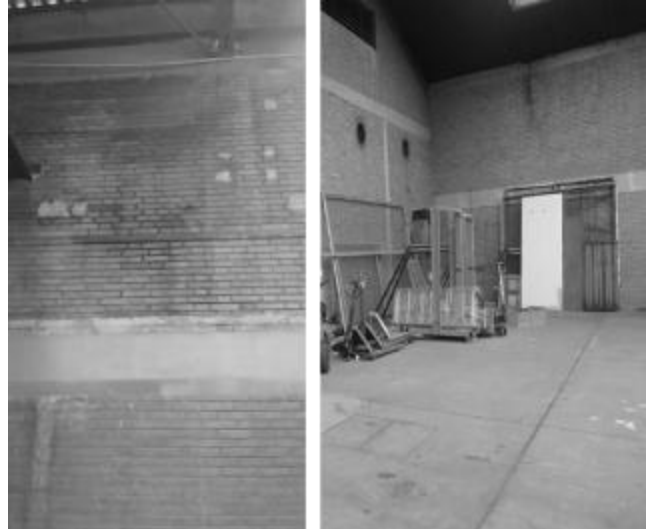
No. Fotografía: 4

Ubicación: Cavas, cuartos técnicos

**Descripción:** Lavado diferencial: Pátina de suciedad.

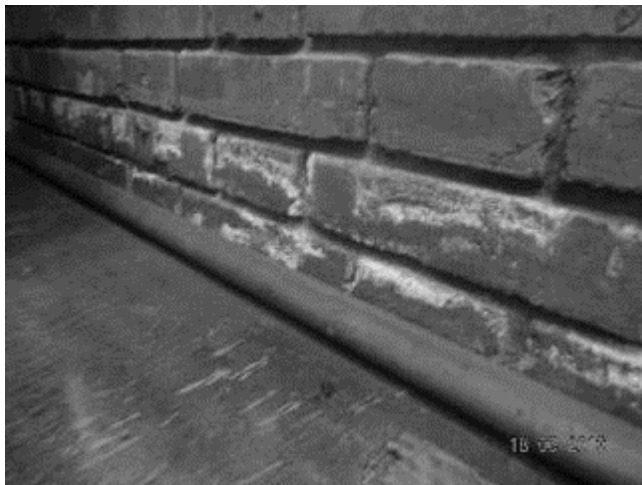
No. Fotografía: 5

Ubicación: Cavas de almacenamiento

**Descripción:** Erosión mecánica.

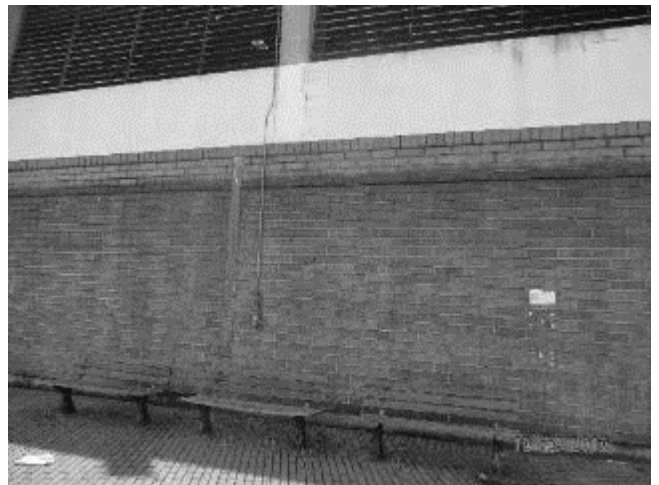
No. Fotografía: 6

Ubicación: Fachadas

**Descripción:** Acción de compuesto orgánicos volátiles.

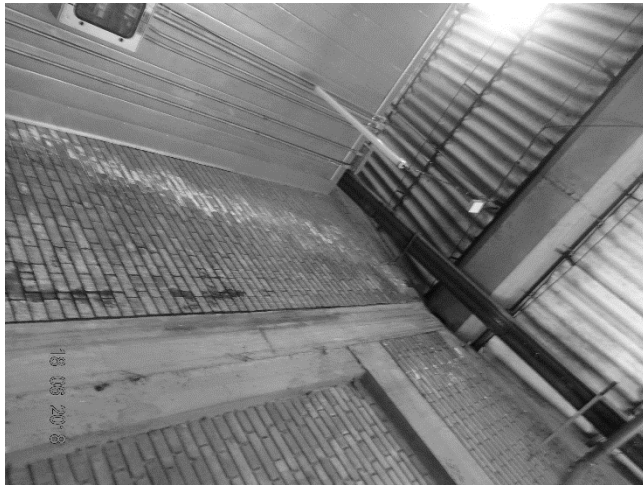
No. Fotografía: 9

Ubicación: Zona de devoluciones

**Descripción:** Presencia de eflorescencias y material vegetal; así como de humedad constante.

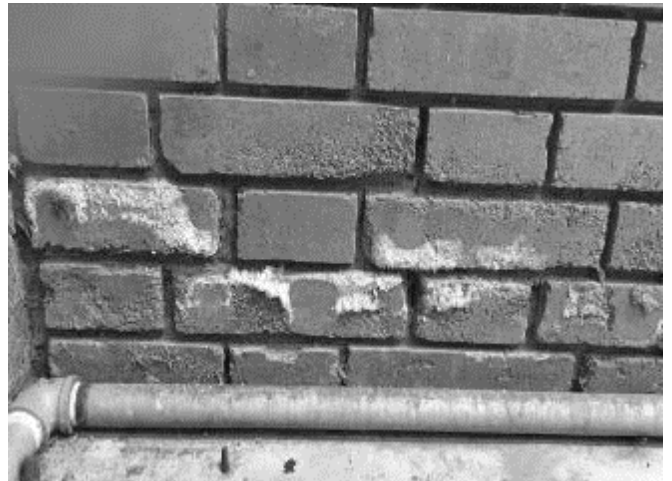
No. Fotografía: 10

Ubicación: Zona de devoluciones

**Descripción:** Sobresale la presencia de eflorescencia blanca y desmoronamientos.

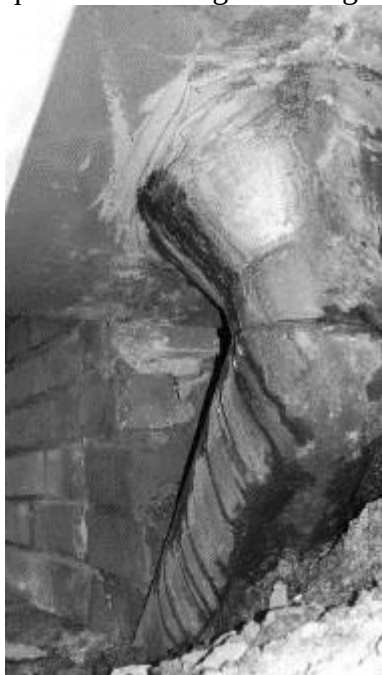
No. Fotografía: 11

Ubicación: Bajantes/ Viga canal

**Descripción:** Las vigas canal y las bajantes que complementan el sistema de cubierta, evidencian un avanzado deterioro, presencia de corrosión y deficiencias en el encuentro entre viga y canal lo que facilita el ingreso de aguas lluvias.

realizaron regatas en muro en los puntos de la unión bajante y canal, encontrando que la unión entre estos dos elementos es deficiente; teniendo en cuenta que la bodega cuenta con muros perimetrales tipo sándwich, y que las bajantes se encuentran dentro de las columnas, el ingreso de aguas lluvias se hace directamente al interior de los muros dificultando su evaporación, asegurando la humedad constante de los muros en épocas de lluvia, lo cual ha propiciado la presencia de material vegetal y la fractura de algunas piezas de mampuesto.

| ITEM | ACTIVIDAD | UND | CANT | PRESUPUESTO | |
|---|---|---|---|---|---|
| 2,8 | Limpieza y reparación de canal metálica. Incluye: Reforzamiento de emplames por la parte superior en las partes corroidas. | M | 210 | \$ 5.900 | \$ 1.239.000 |

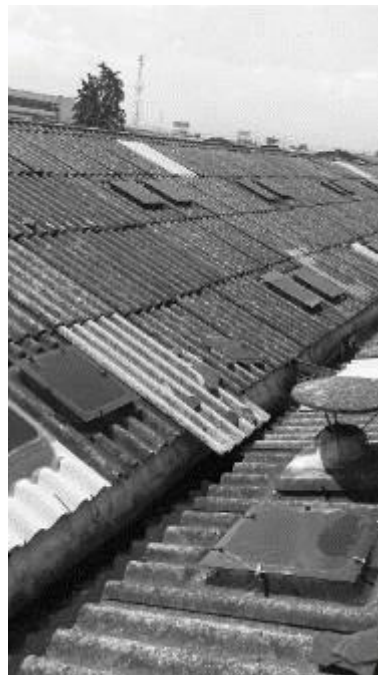
No. Fotografía: 12

Presenta picaduras de óxido en las juntas de las secciones que componen la viga canal, taponamiento de bajantes, falla en las uniones de la viga canal y las bajantes, presencia de material vegetal en claraboyas y tejas y fractura de estas; así como la ausencia de ganchos y amarres en los elementos que la componen.

Ubicación: Cubierta

**Descripción:** Se evidencia que las partes que componen la cubierta presentan fracturas, acumulación de material orgánico, pérdida de elementos de anclaje, saturación de vigas canal y rotura de vidrios.

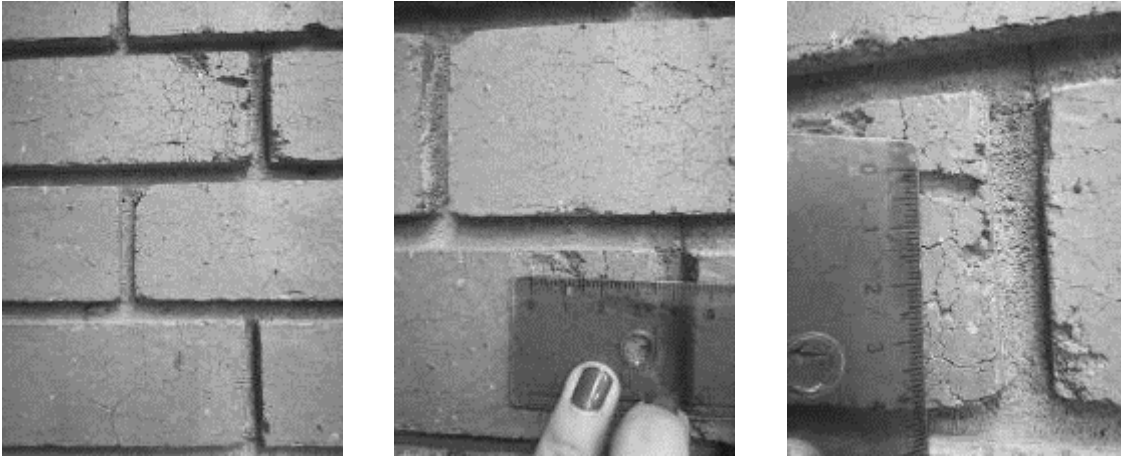
*Figura 21 Registro fotográfico de grietas y defectos de las piezas de ladrillo de la zona de cavas.*

En ocasiones la rotura del ladrillo está motivada por defectos de fabricación del propio material en donde la pieza de arcilla no fue bien cocida.

La consecuencia es que el ladrillo quedará con una estructura frágil y se irá agrietando por la lluvia, el viento y la contaminación.

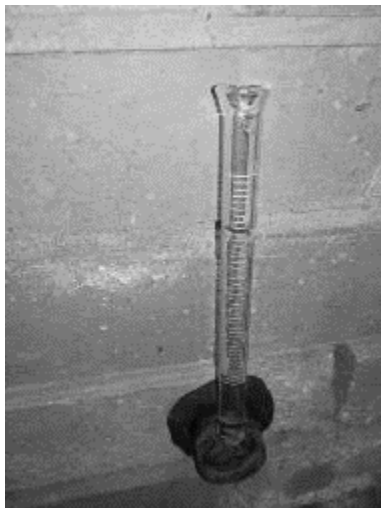
Figura 22 Evidencia fotográfica del ensayo: Zona de cavas  
Tubo de Karsten para ensayo de penetración: Permeabilidad muy alta.

Una vez validado el alto grado de permeabilidad de la fachada mediante el ensayo de pipeta de karsten, se determinó que el ladrillo tiene un alto grado de absorción lo que indica un nivel de porosidad alto que permite el fácil tránsito de agua al interior del material propiciando lesiones como la erosión.

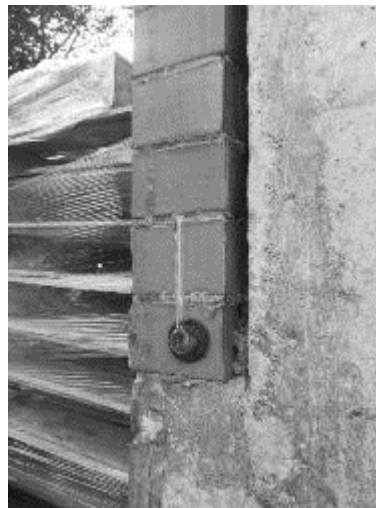
Figura 23 Evidencia fotográfica del ensayo: Zona de canastillas  
Tubo de Karsten para ensayo de penetración: Permeabilidad alta.
