| <b>SEDE:</b> | UNIVERSTARIA | <b>MUNICIPIO:</b> | NEIVA - HUILA | <b>UNIVERSIDAD SANTO TOMÁS</b><br>SEDE PRINCIPAL<br><b>PATOLOGÍA DE LA CONSTRUCCIÓN</b> |
| <b>SECTOR:</b> | 1. BLOQUE FACULTAD DE INGENIERÍA | <b>USO:</b> | INSTITUCIONAL - EDUCATIVO | <b>EVALUACION PATOLOGICA DEL BLOQUE DE LA FACULTAD DE INGENIERIA UBICADO EN LA SEDE CENTRAL DE LA UNIVERSIDAD SURCOLOMBIANA.</b> |

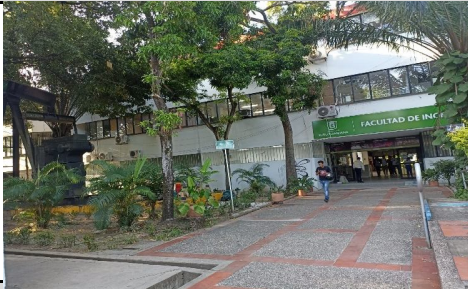
| <p>Tipo de lesión: afectación por raíces.</p> <p>Presencia de raíces superficiales de los árboles, ubicados en la entrada principal del bloque de la facultad de ingeniería, afectando las canales y cubierta con acumulación de hojas. Esta distancia cercana a la edificación se expone a que con el tiempo y el engrosamiento de las raíces afecten la cimentación con la rotura por efecto cuña.</p> <p>La proximidad de árboles, las características del suelo y del clima, puede alterar sustancialmente la distribución tanto superficial como en profundidad del sistema radicular, este alcanza su máximo desarrollo relativo en suelos pobres y secos.</p> | | | | |

| FORMATO DE INSPECCION DE LESION EN LA VIVIENDA | | | | | | | | | | |
|---|---|---|---|---|---|---|---|---|---|---|
| LOCALIZACIÓN: | Calle 26 - Carrera 1- AV 6W, municipio de Neiva-Huila. | | | | DESCRIPCION: | Presencia de raíces superficiales de los árboles, ubicados en la entrada principal del bloque de la facultad de ingeniería, afectando las canales y cubierta con acumulación de hojas. Esta distancia cercana a la edificación se expone a que con el tiempo y el engrosamiento de las raíces afecten la cimentación con la rotura por efecto cuña.<br><i>La proximidad de árboles, las características del suelo y del clima</i> | | | | |
| CANTIDAD AFECTADA (EN %) | 60 | TIPO DE LESION: | Fisura por asentamientos diferenciales y cargas puntuales. Directa física: agentes atmosféricos y contaminación e Indirecta: Diseño constructivo, falta de mantenimiento | | | TIPO DEL ULTIMO MANTENIMIENTO | | | Se ha realizado resanes en muros donde se presentan fisuras. | |

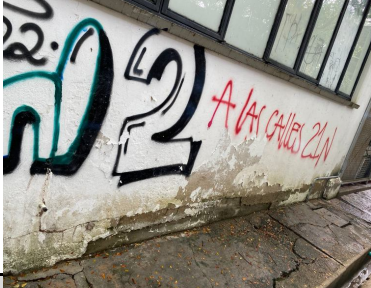
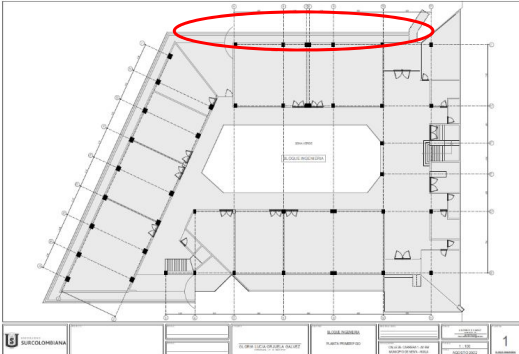
| <p>Tipo de lesión: Humedades ascendentes por intemperismo. Muro fachada donde se evidencia humedades por capilaridad, generando problemas en la fachada posterior que conlleva un desgaste en la pintura, perdida de su composición física y química del mortero dando una imagen de deterioro poco favorable a la institución. Lo que afecta la durabilidad de los elementos que hacen parte de esta área observándose el fracturamiento del andén y presencia de hongo.</p> | | | | |

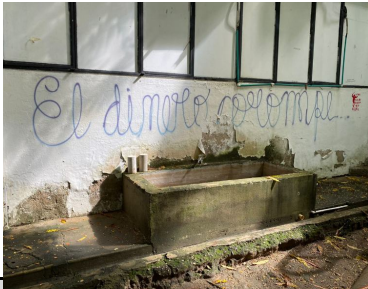
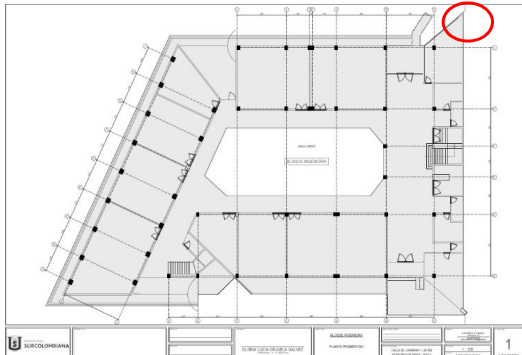
| <p>Tipo de lesión: Humedades ascendentes por intemperismo y filtración por capilaridad.</p> <p>Se observa la construcción de poceta sin impermeabilizar continua al muro de la fachada, generando también humedades, que conllevan a la pérdida de su composición física y química del mortero, descascaramiento de la pintura dando una imagen de deterioro poco favorable a la institución. Lo que afecta la durabilidad de los elementos que hacen parte de esta área observando fisuras del andén y presencia de hongo.</p> | | | | |

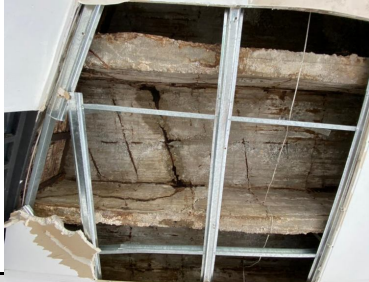
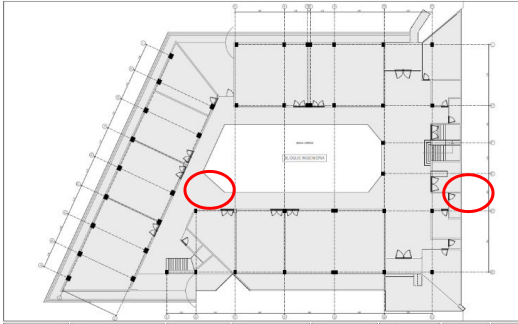
| <p>Tipo de lesión: Humedades descendentes por intemperismo, corrosión del acero y presencia de comején.</p> <p>Se observa que la placa de cubierta aligerada en casetón, presenta desprendimiento del cielo raso en drywall debido a que el agua se filtra entre la placa por fisuramiento y falta de una impermeabilización correctiva. Igualmente existe la presencia de comején que afecta directamente al concreto, como también la exposición del acero de la malla electrosoldada dejando ver el descascaramiento de está llegando a la corrosión.</p> | | | <div></div> <div>PLANO</div> <div></div> <div><div> SURCOLOMBIANA</div><div><div>ASISTENTE: JUAN PABLO</div><div>PROYECTO: PATOLOGIA DE LA CONSTRUCCION</div><div>FECHA: 2023-08-01</div><div>HOJA: 1</div></div><div>1</div></div> | | | |

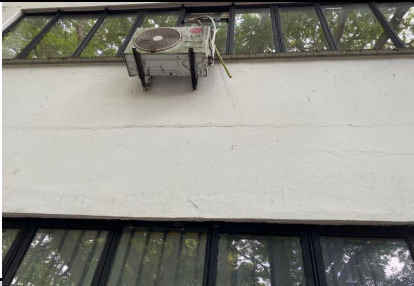
| SEDE: | UNIVERSTARIA | MUNICIPIO: | NEIVA - HUILA | <div><div>UNIVERSIDAD<br/><b>SANTO TOMÁS</b><br/>SEDE PRINCIPAL<br/>PATOLOGIA DE LA CONSTRUCCION</div></div> |
|---|---|---|---|---|
| <p>Tipo de lesión: Fisura o dilatación por asentamiento.</p> <p>Presencia de fisura horizontal ubicada entre viga aérea y muro de fachada parte posterior de la edificación, esto se da por la ausencia de dilatación entre un elemento estructural (viga) y un elemento no estructural (mampostería).</p> | | | | |

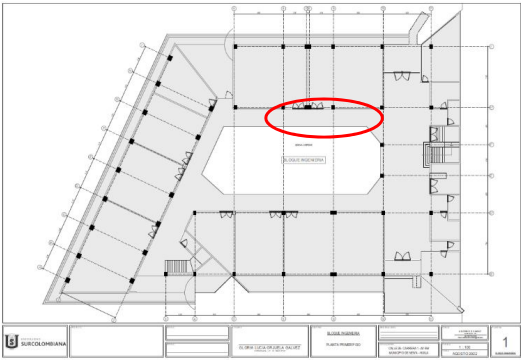
| <p>Tipo de lesión: Desprendimiento y agrietamiento de revoque de pañete por intemperie.</p> <p>Presencia de descascaramiento del revoque de muro antepecho en parte exterior a causa de la intemperie.</p> | | | | |

| FORMATO DE INSPECCION DE LESION EN LA VIVIENDA | | | | | | | | | |
|---|---|---|---|--|---|---|---|---|---|
| CANTIDAD AFECTADA (EN %) | 25 | TIPO DE LESION: | Desprendimiento y agrietamiento de revoque de pañete por intemperie | | | TIPO DEL ULTIMO MANTENIMIENTO | | | |

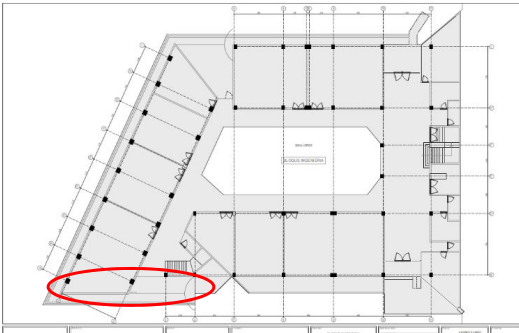
| <b>SEDE:</b> | UNIVERSTARIA | <b>MUNICIPIO:</b> | NEIVA - HUILA | <b>UNIVERSIDAD SANTO TOMÁS</b><br>SEDE PRINCIPAL<br><b>PATOLOGIA DE LA CONSTRUCCION</b> |
|---|---|---|---|---|
| <p>Tipo de lesión: Humedades descendientes por intemperismo y filtración por capilaridad. Se observa suciedad por intemperismo y falta de mantenimiento en esta parte de la fachada, también humedades, que conllevan a la pérdida de su composición física y química del mortero, descascaramiento de la pintura dando una imagen de deterioro poco favorable a la institución. Lo que afecta la durabilidad de los elementos que hacen parte de esta área observando presencia de hongo y comején.</p> | | | | |

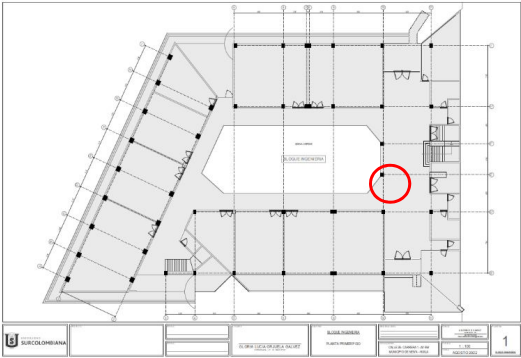
| <p>Tipo de lesión: Humedades descendentes por intemperismo, corrosión del acero y presencia de hongo.</p> <p>Se observa que presenta agrietamiento del cielo raso debido a que el agua se filtra entre la placa por fisuramiento y falta de una impermeabilización correctiva debido al empozamiento del agualluvia que no alcanza desaguar por la gárgola. Igualmente existe la presencia de hongos que afecta directamente al concreto y el cielorraso.</p> | | | | |

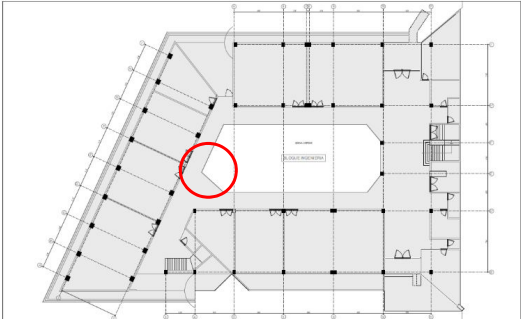
| <p>Tipo de lesión: Humedades descendentes por impermeismo, corrosión del acero y presencia de hongo.</p> <p>Se observa que presenta agrietamiento del cielo raso debido a que el agua se filtra entre la placa por fisuramiento y falta de una impermeabilización correctiva debido al empozamiento del agua lluvia que no alcanza desaguar por la gárgola. Igualmente existe la presencia de hongos que afecta directamente al concreto y el cielorraso.</p> | | | | |

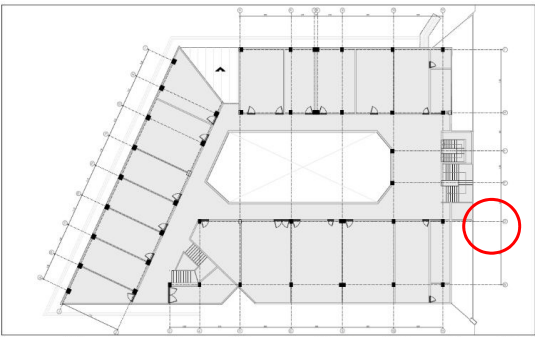
| <p>Tipo de lesión: Humedades ascendentes por intemperismo y filtración por capilaridad.</p> <p>Se observa presencia de humedades por intemperismo en parte externa del muro debajo de alfajías de ventana, que conllevan a la pérdida de su composición física y química del mortero, descascaramiento de la pintura dando una imagen de deterioro poco favorable a la institución. Lo que afecta la durabilidad de los elementos que hacen parte de esta área observando presencia de hongo.</p> | | | | |
