ANÁLISIS DE FALLAS ESTRUCTURALES EN EDIFICACIONES: ESTUDIOS DE CASOS  
REALES Y LECCIONES PARA EL CÁLCULO ESTRUCTURAL.

UNIVERSIDAD SANTO TOMÁS  
FACULTAD DE INGENIERÍA CIVIL  
ESPECIALIZACIÓN EN ESTRUCTURAS  
VILLAVICENCIO

Trabajo de grado presentado como requisito para optar al título de Especialista Estructural

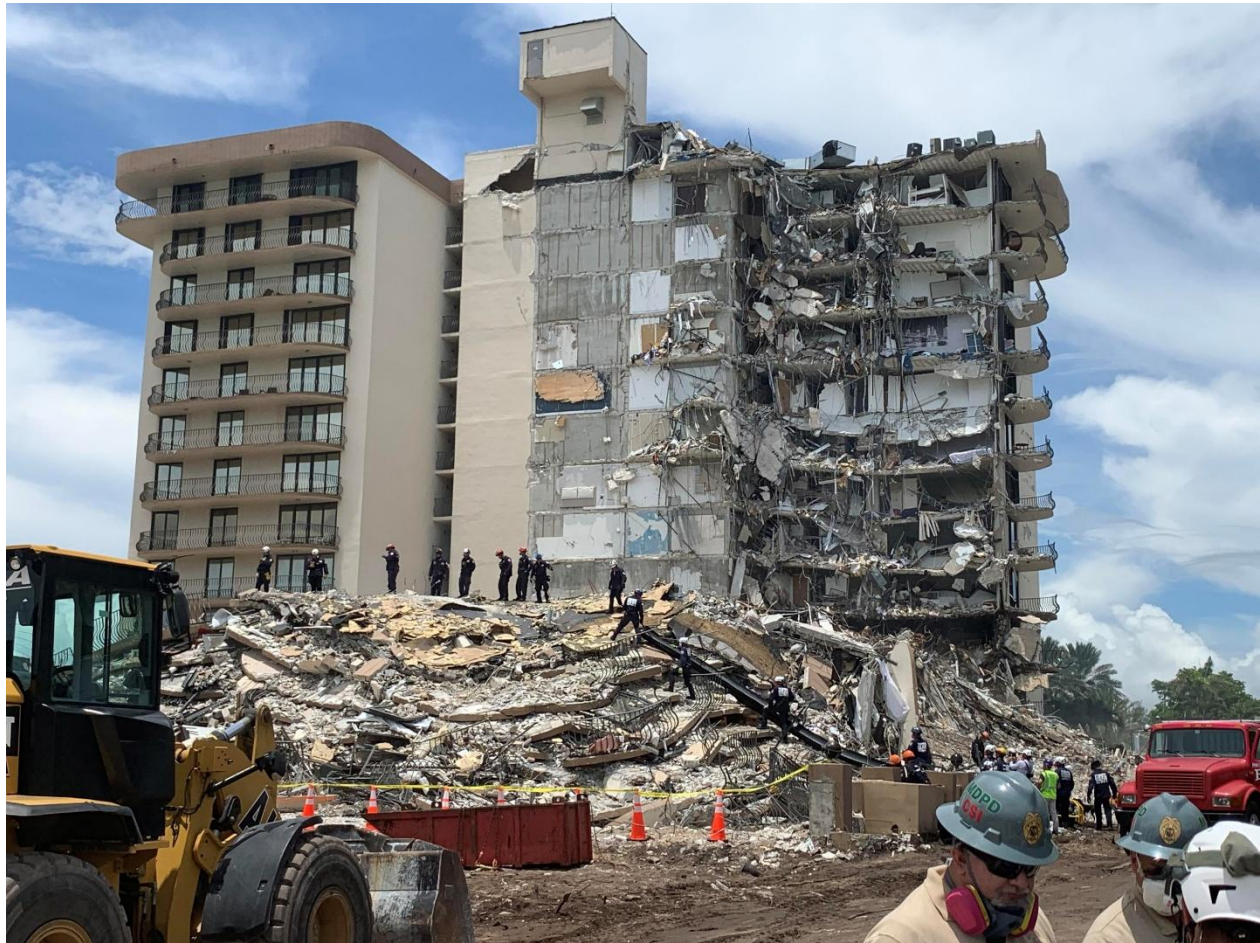
**Figura 4**

*Colapso de Champlain Towers South*

De acuerdo con los resultados técnicos publicados por NIST en junio de 2026, la secuencia de falla comenzó varias semanas antes del colapso visible del 24 de junio. La investigación determinó que, a comienzos de junio de 2021, se produjo la falla de dos conexiones entre columnas del estacionamiento y la losa correspondiente al área de la piscina. Como se observa en Figura 4, la magnitud del colapso de Champlain Towers South.

El mecanismo inicial estuvo relacionado con una falla por corte por punzonamiento en las conexiones losa-columna. Este fenómeno ocurre cuando las fuerzas transmitidas entre una columna y una losa producen esfuerzos cortantes concentrados alrededor de la zona de apoyo, generando una superficie de falla que puede provocar el desprendimiento de la losa respecto de la columna. Como se observa en Figura 5, el mecanismo de punzonamiento en la conexión losa-columna.

Luego de las fallas iniciales, las cargas que anteriormente eran soportadas por esas conexiones fueron redistribuidas hacia conexiones adyacentes. Estas conexiones presentaban márgenes de resistencia insuficientes para soportar de manera segura las nuevas demandas. Como consecuencia, se produjo una progresión de daños durante las semanas posteriores (NIST, 2026).

Finalmente, el desprendimiento de la losa del área de piscina afectó otras conexiones que soportaban la estructura de la torre. Esta condición produjo una propagación de la falla hacia la sección central del edificio y posteriormente hacia la sección oriental.

Por tanto, el colapso puede interpretarse como una secuencia en la cual una falla local inicial generó redistribución de cargas, seguida por la falla de elementos adicionales y finalmente por un proceso de colapso progresivo.

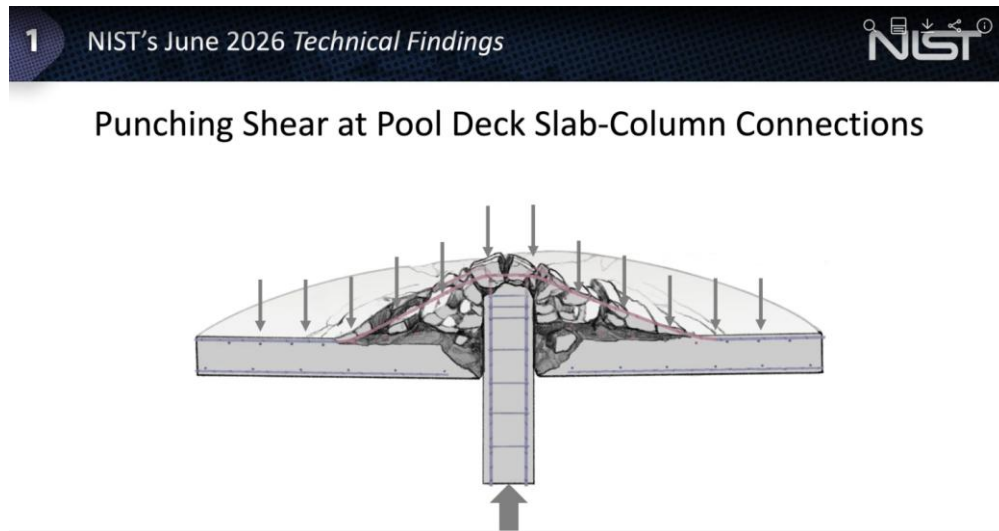
**Figura 5**

*Mecanismo de falla por punzonamiento en la zona de piscina*

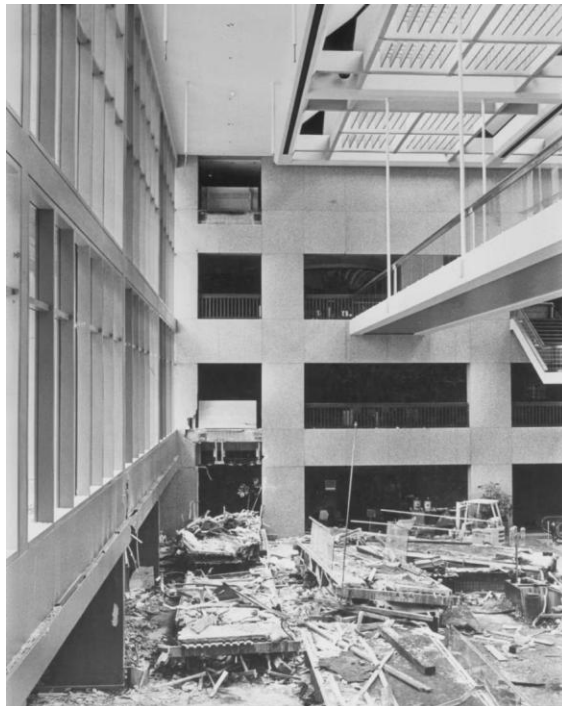
**4.2 Caso 2: Hyatt Regency Walkways****Figura 6**

*Colapso de las pasarelas del Hyatt Regency*

La investigación del National Bureau of Standards concluyó que la causa más probable del colapso correspondió a una capacidad insuficiente de las conexiones entre las vigas cajón y los tirantes de suspensión. La evidencia observada indicó que la falla se inició en una de las conexiones de la pasarela del cuarto nivel (Marshall et al., 1982). Como se observa en Figura 6, la configuración de las pasarelas que colapsaron en el Hyatt Regency.

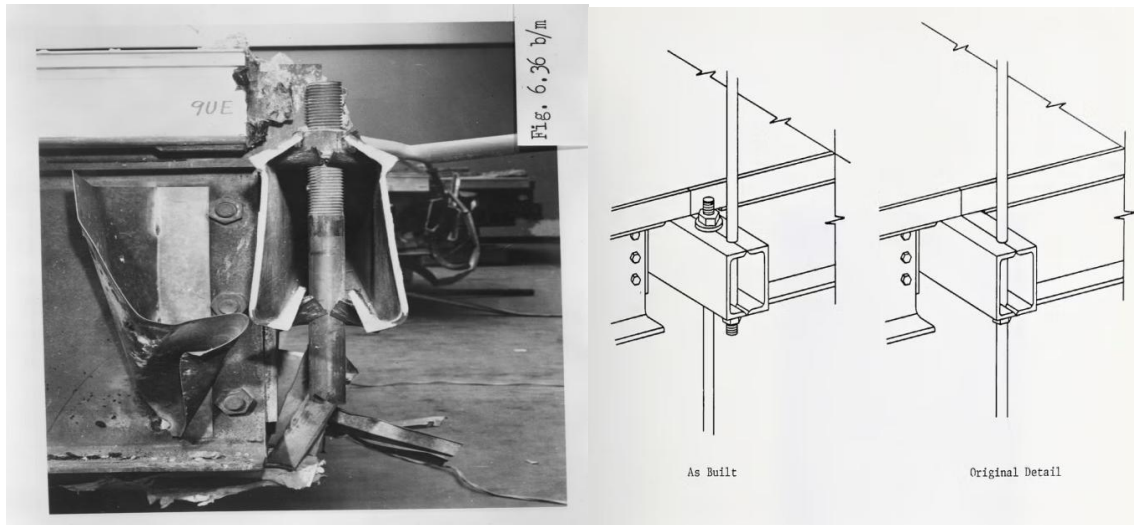
**Figura 7**

*Detalle de la conexión viga cajón–tirante de las pasarelas del Hyatt Regency*

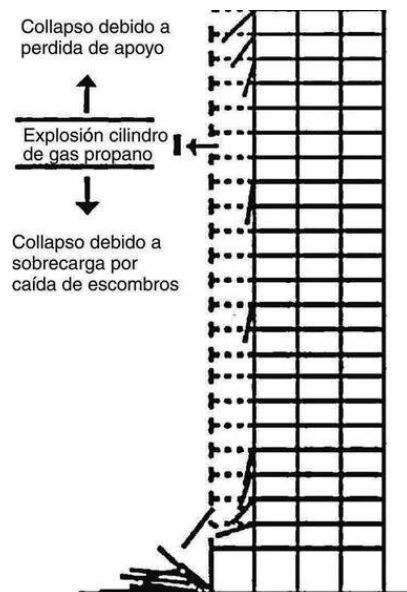
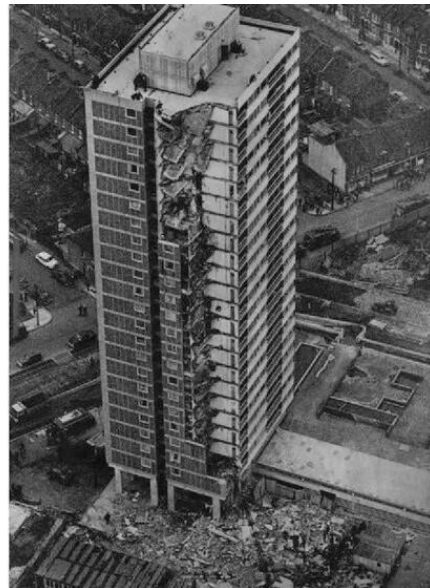
**Figura 8**

*Propagación del colapso en Ronan Point.*

La falla comenzó con una explosión de gas ocurrida en un apartamento del piso 18. La presión generada por la explosión produjo la expulsión de elementos de la pared portante exterior. Como se observa en Figura 8, la propagación del daño en Ronan Point.

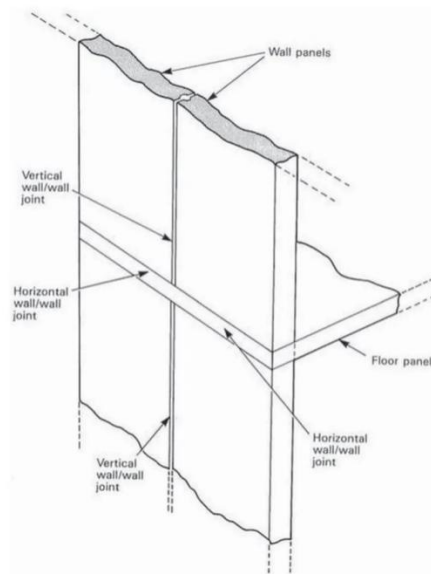
### Figura 9

El informe oficial de la investigación mostró que la configuración y las conexiones del sistema tenían una capacidad limitada para proporcionar trayectorias alternativas de carga después de la pérdida de un panel. Esta condición fue determinante para comprender la propagación del daño y la posterior evolución de criterios de integridad y robustez estructural (Griffiths et al., 1968; Pearson & Delatte, 2005).

*Sistema constructivo de paneles prefabricados de Ronan Point.*
