**Estado de la vía Yopal - Guayaque, entre los PR 000+0000 al PR 009+000 -  
Ruta Nacional 6513.**

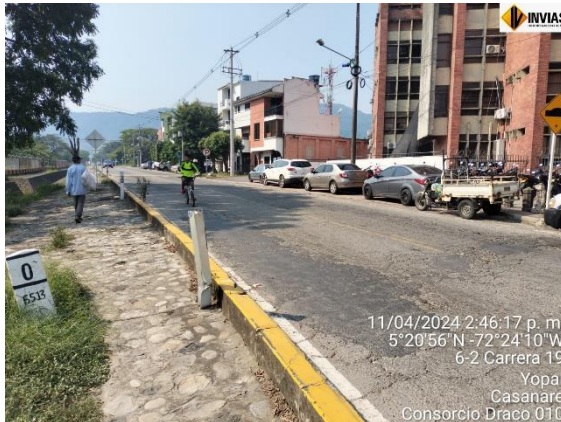
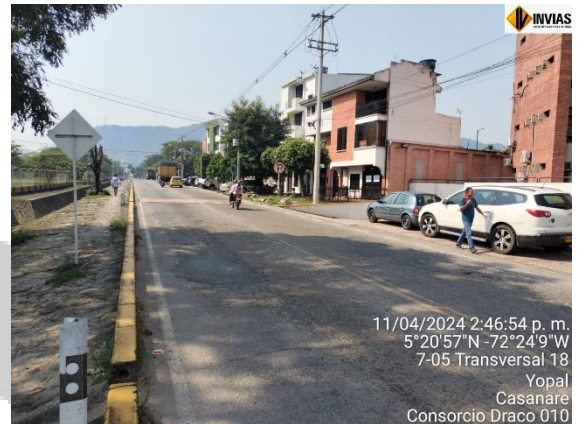
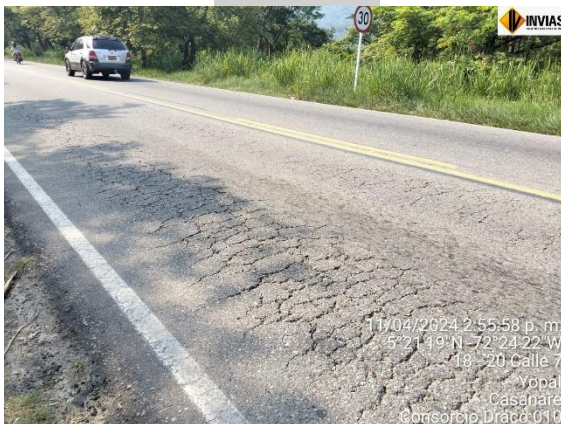
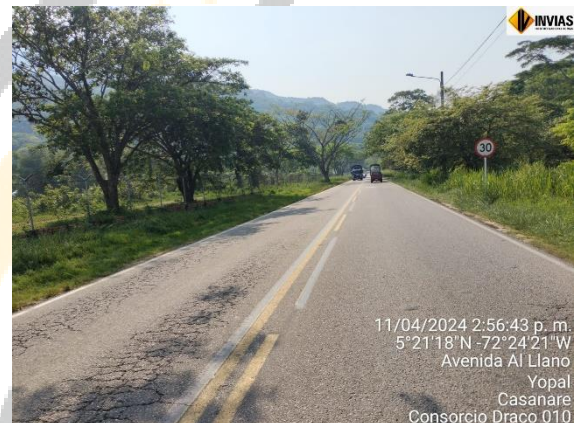
**PR 000+0000 AL PR 001+0000**

Al ser una zona sometida a cargas pesadas todo el tiempo, pudimos observar la presencia de fisuras tipo piel de cocodrilo (PC) a lo largo de todo el tramo, posiblemente por la rigidización de la mezcla asfáltica a consecuencia de la oxidación del asfalto y/o envejecimiento del mismo y así mismo, podemos decir que la severidad de dichos daños es alta.

Dentro de este mismo tramo podemos observar la presencia de zonas donde el pavimento original fue removido y/o reemplazado (Parche - PCH) por un material similar o diferente; Así como también pudimos observar el desgaste superficial (DSU) de la superficie del pavimento que es simplemente el deterioro del mismo por acción del tránsito.

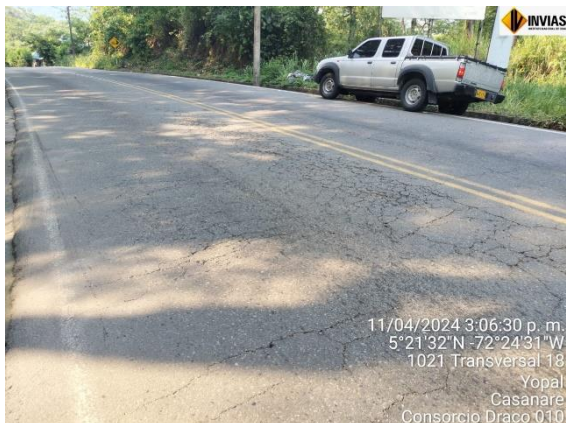
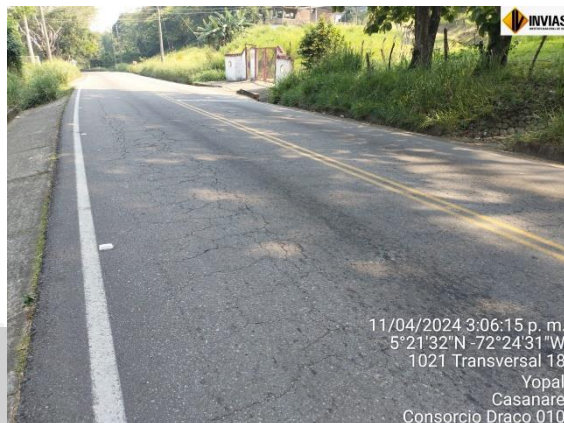
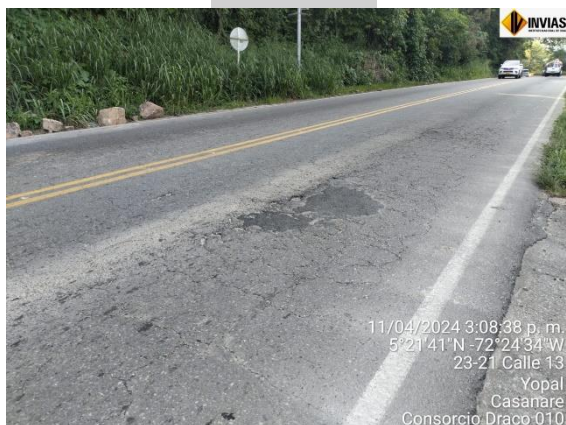
**PR 001+0000 AL PR 002+0000**

Al ser una zona sometida a cargas pesadas todo el tiempo, pudimos observar la presencia de fisuras tipo piel de cocodrilo (PC) a lo largo de todo el tramo, posiblemente por la rigidización de la mezcla asfáltica a consecuencia de la oxidación del asfalto y/o envejecimiento del mismo y así mismo, podemos decir que la severidad de dichos daños es alta.

Dentro de este mismo tramo podemos observar la presencia de zonas donde el pavimento original fue removido y/o reemplazado (Parche - PCH) por un material similar o diferente; Así como también pudimos observar el desgaste superficial (DSU) de la superficie del pavimento que es simplemente el deterioro del mismo por acción del tránsito.

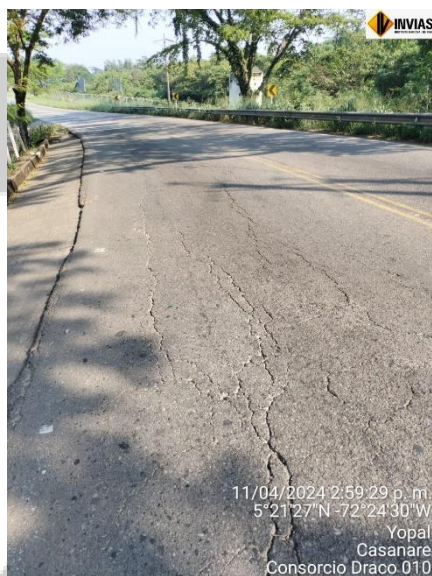
En algunas partes de este tramo pudimos observar la presencia de fisuras longitudinales (FL), que como se sabe son discontinuidades en la carpeta asfáltica en la misma dirección del tránsito.

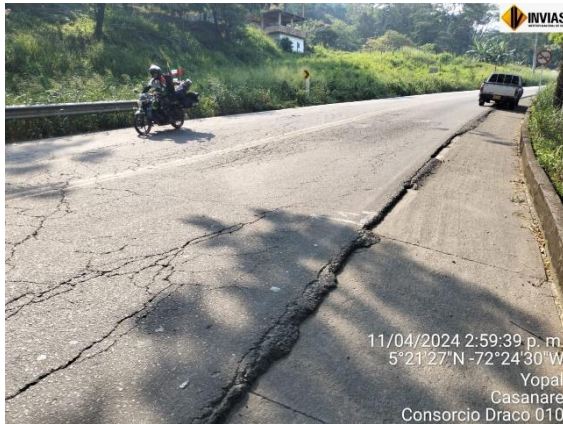
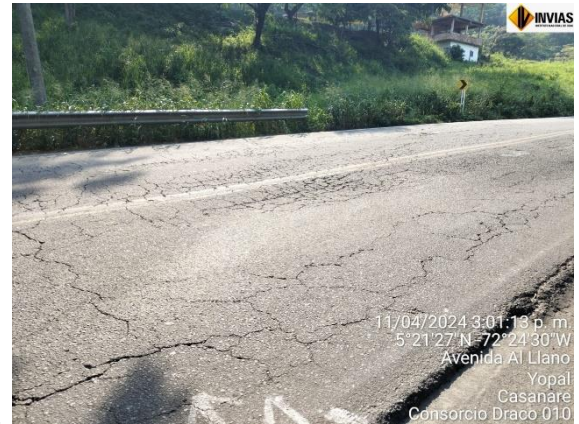
En el PR 001+0156, se puede observar una gran deformación y/o depresión localizada en el pavimento con respecto al nivel de la rasante (Hundimiento - HUN).

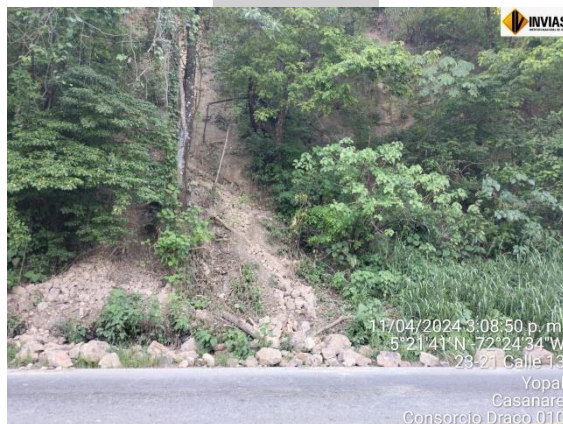
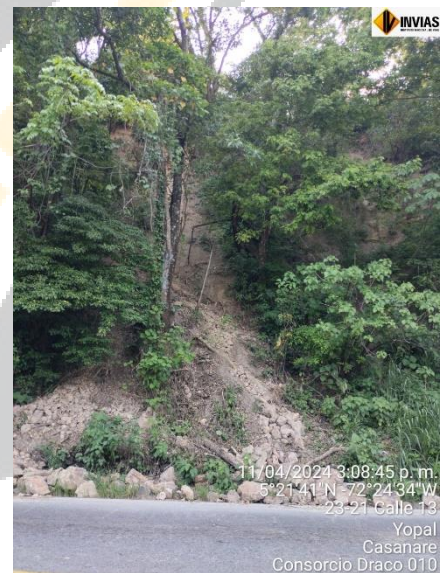
En el PR 001+0606, sobre el costado izquierdo (sentido Yopal – Paz de Aripuro) se presenta talud inestable en la parte superior, con caída de rocas y material sobre la vía.

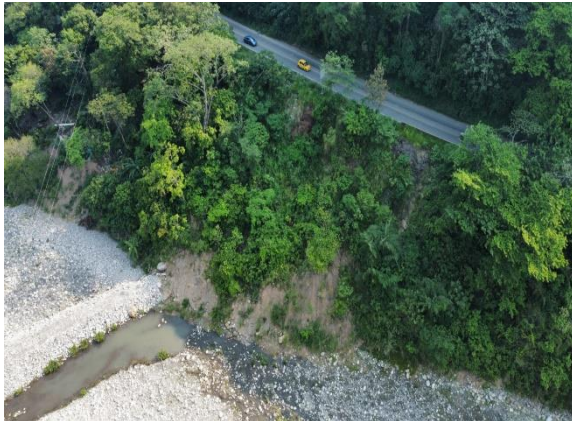
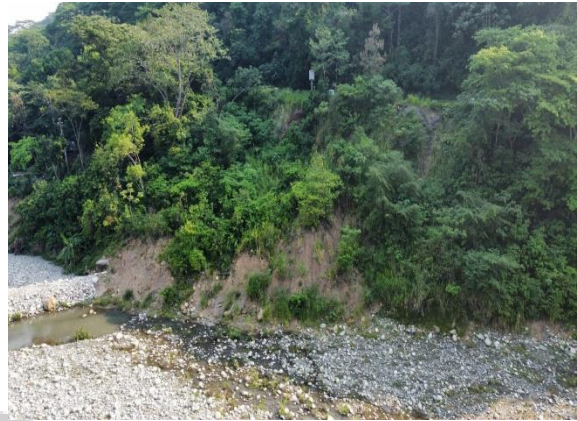
La pata inferior del talud localizado en el PR 001+0700, sobre el margen derecho de la vía (Sentido Yopal – Paz de Ariporo), no cuenta con obras de protección, por lo que las crecientes súbitas del río Cravo Sur, ha ocasionado la erosión del mismo, el cual esta construido sobre una obra de tierra armada. Actualmente se tiene la directriz de que este punto va a ser atendido a través del contrato 0990 de 2022 del Consorcio TVG.

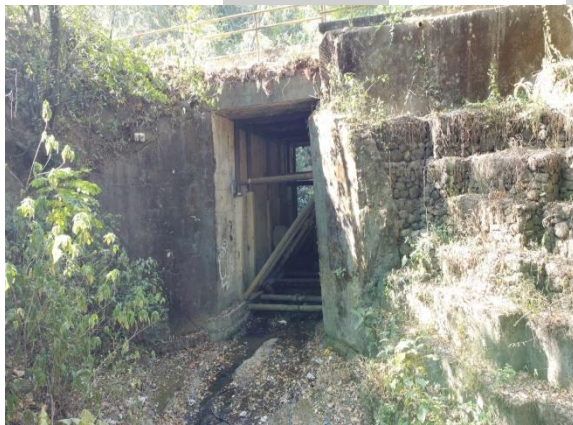
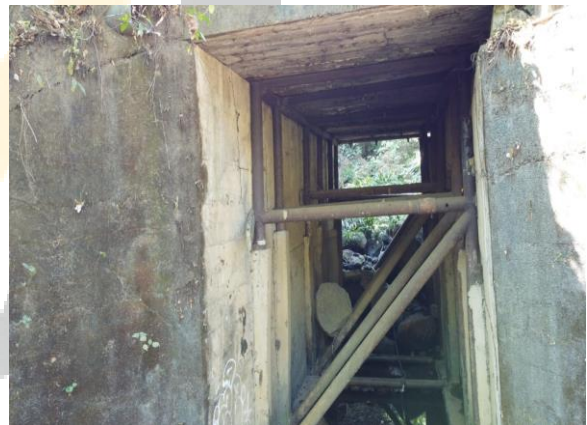
Los estribos de entrada y salida del Pontón localizado en el PR 001+0909, se encuentran completamente fisurados, actualmente cuenta con una estructura metálica de reforzamiento. Adicionalmente, las obras de protección de los gaviones recubiertos en concreto que sirven como contención al talud del costado derecho aguas abajo a la salida del puente, están presentando socavación por acción del agua que baja por este afluente.

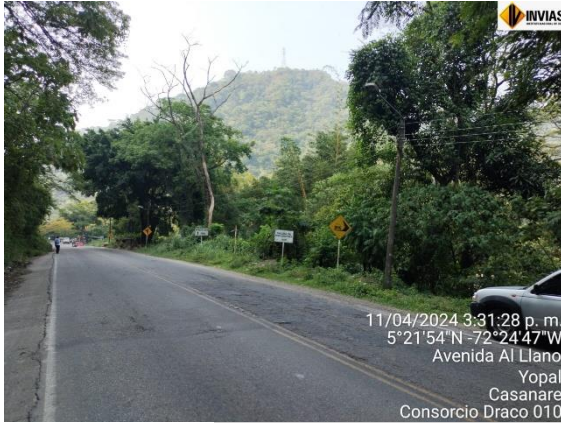
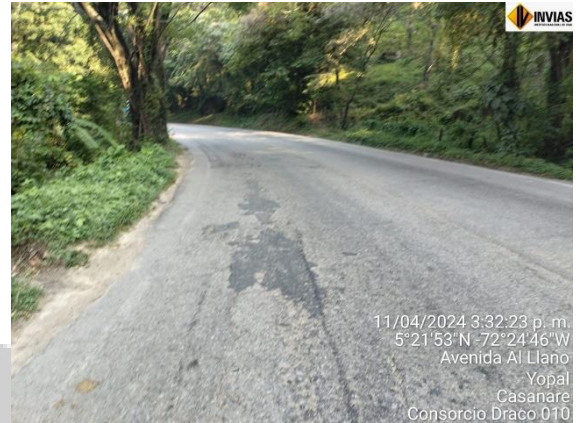
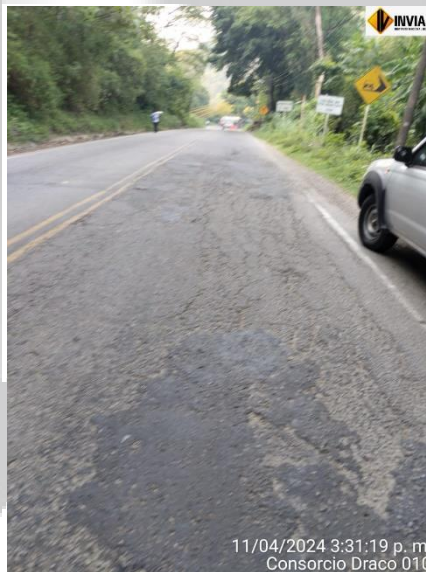
**PR 002+0000 AL PR 003+0000**

Al ser una zona sometida a cargas pesadas todo el tiempo, pudimos observar la presencia de fisuras tipo piel de cocodrilo (PC) a lo largo de todo el tramo, posiblemente por la rigidización de la mezcla asfáltica a consecuencia de la oxidación del asfalto y/o envejecimiento del mismo y así mismo, podemos decir que la severidad de dichos daños es alta.

Dentro de este mismo tramo podemos observar la presencia de zonas donde el pavimento original fue removido y/o reemplazado (Parche - PCH) por un material similar o diferente; Así como también pudimos observar el desgaste superficial (DSU) de la superficie del pavimento que es simplemente el deterioro del mismo por acción del tránsito.

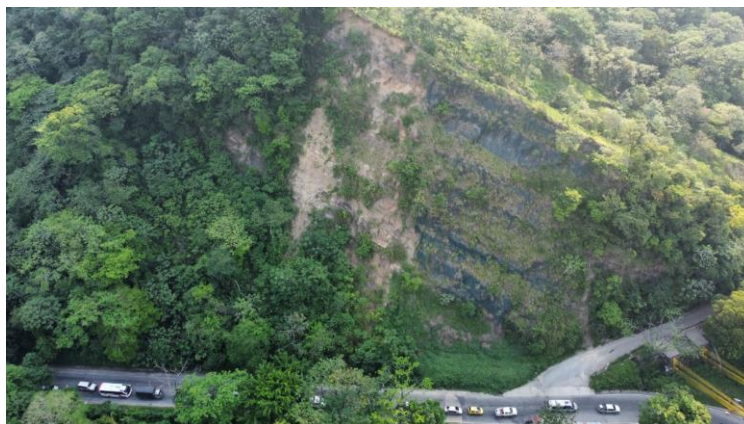
En el PR 002+0300, sobre el costado izquierdo (sentido Yopal – Paz de Ariporo) se presenta talud inestable en la parte superior, el cual ha presentado deslizamiento y caída de rocas y material sobre la vía.

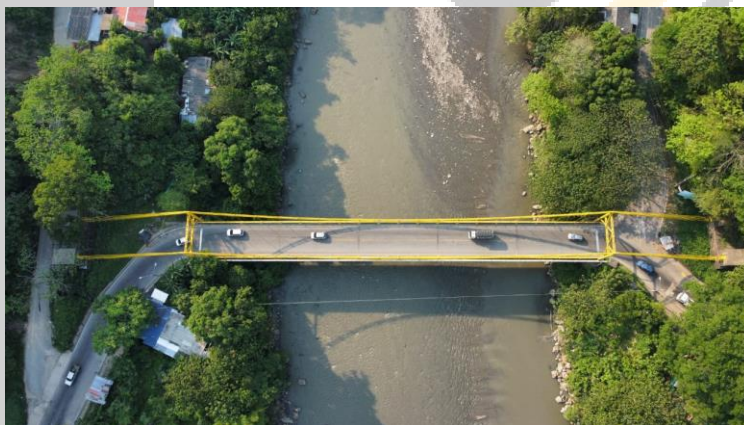
En el PR 002+0385 – Puente La Cabuya (Cravo Sur), actualmente para dar cumplimiento a la resolución no. 06760 del 30 de septiembre de 2016, la cual presenta restricción al tráfico vehicular a un solo carril, por sentido, y máximo 52 toneladas como carga permitida.

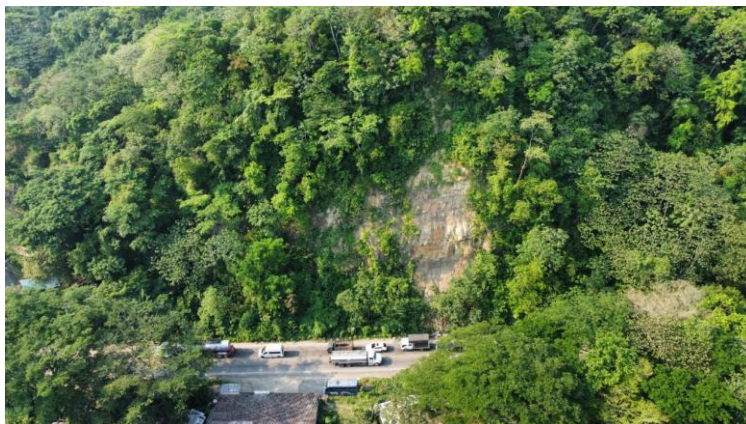
En el PR 002+0517, sobre el costado izquierdo (sentido Yopal – Paz de Ariporo) se presenta talud inestable en la parte superior, el cual ha presentado deslizamiento y caída de rocas y material sobre la vía.

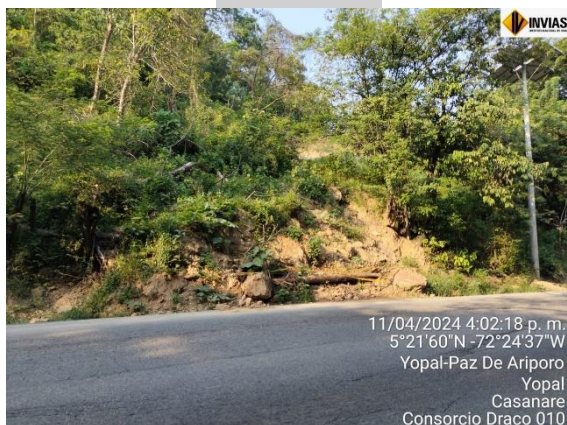
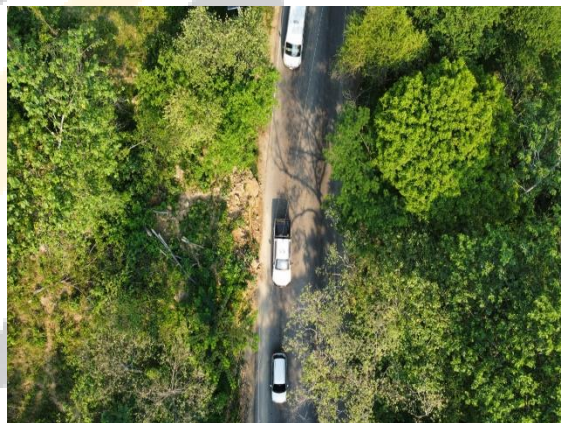
En el PR 002+0700, sobre el costado izquierdo (sentido Yopal – Paz de Ariporo) se presenta talud inestable en la parte superior, el cual ha presentado movimiento en masa, con material que cae sobre la vía.

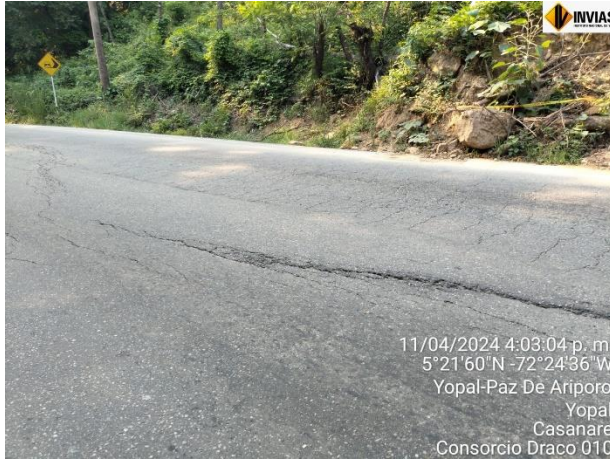
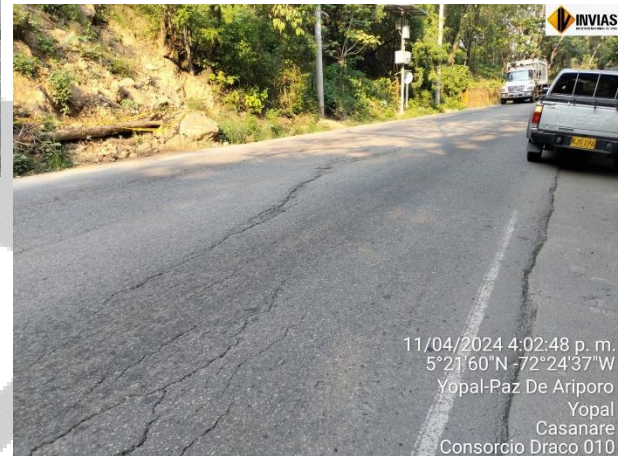
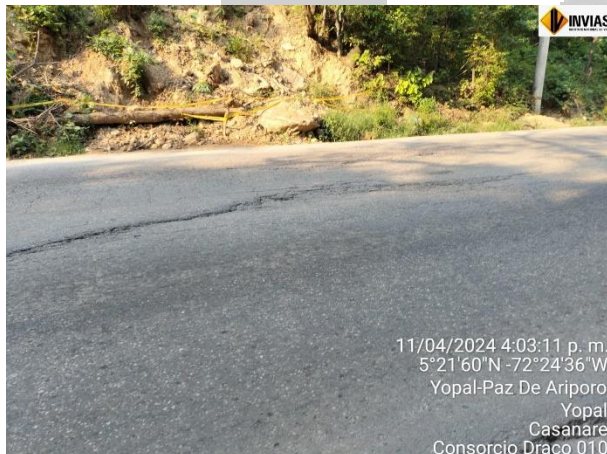
En el PR 002+0700, se puede observar una gran deformación y/o depresión localizada en el pavimento con respecto al nivel de la rasante (Hundimiento - HUN).  
En algunas partes de este tramo pudimos observar la presencia de fisuras longitudinales (FL), que como se sabe son discontinuidades en la carpeta asfáltica en la misma dirección del tránsito.

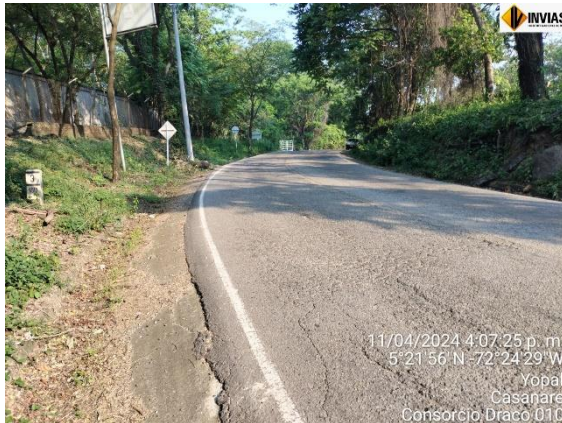
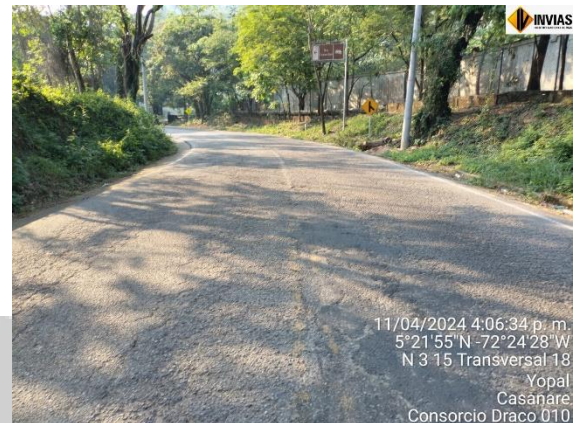
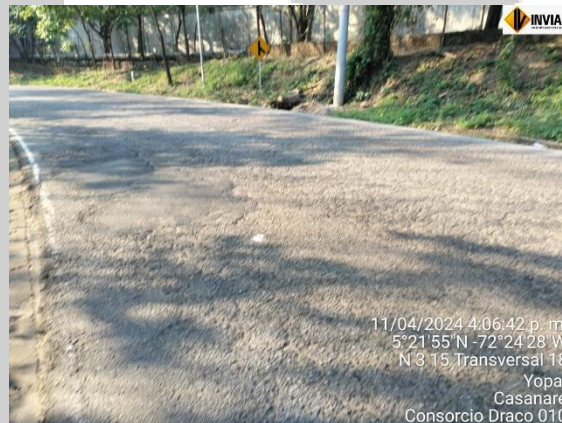
**PR 003+0000 AL PR 004+0000**

Pudimos observar la presencia de fisuras tipo piel de cocodrilo (PC) a lo largo de todo el tramo, posiblemente por la rigidización de la mezcla asfáltica a consecuencia de la oxidación del asfalto y/o envejecimiento del mismo y así mismo, podemos decir que la severidad de dichos daños es alta.

Dentro de este mismo tramo podemos observar la presencia de zonas donde el pavimento original fue removido y/o reemplazado (Parche - PCH) por un material similar o diferente; Así como también pudimos observar el desgaste superficial (DSU) de la superficie del pavimento que es simplemente el deterioro del mismo por acción del tránsito.

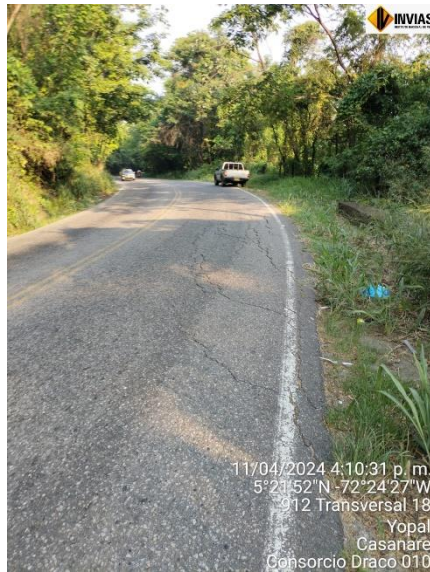
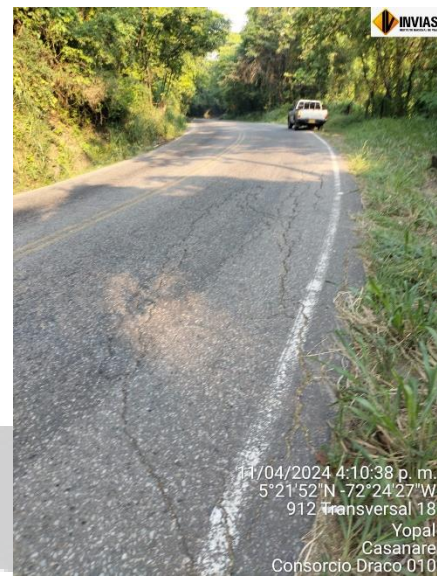
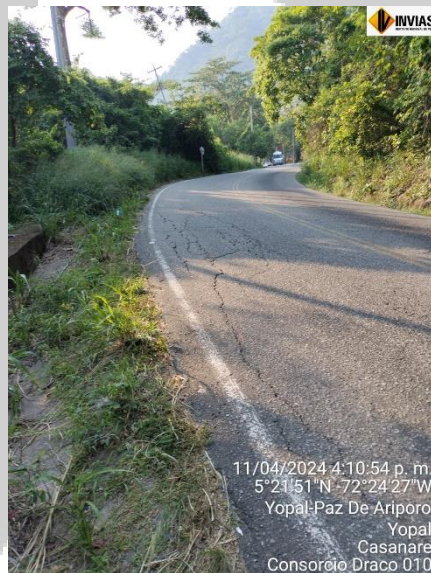
En el PR 003+0136, sobre el costado derecho (sentido Yopal – Paz de Ariporo) se puede observar una fisura tipo medialuna (FML), asociada al movimiento por inestabilidad de la banca y acompañada de un hundimiento leve.

En algunas partes de este tramo pudimos observar la presencia de fisuras longitudinales (FL), que como se sabe son discontinuidades en la carpeta asfáltica en la misma dirección del tránsito.

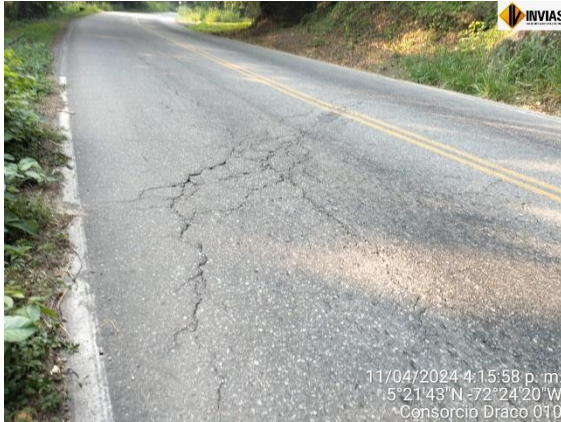
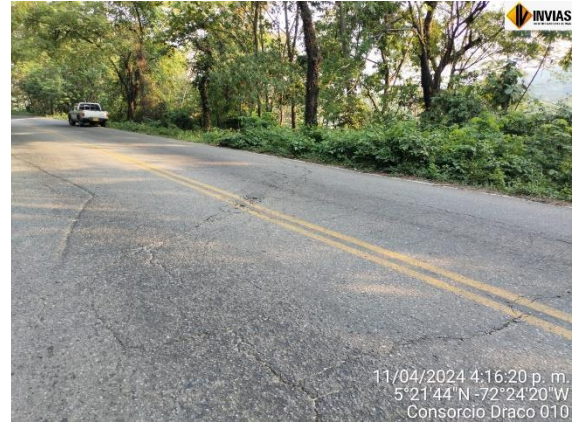
En el PR 003+0489, se puede observar una deformación y/o depresión localizada en el pavimento con respecto al nivel de la rasante (Hundimiento - HUN). En algunas partes de este tramo pudimos observar la presencia de fisuras longitudinales (FL), que como se sabe son discontinuidades en la carpeta asfáltica en la misma dirección del tránsito.

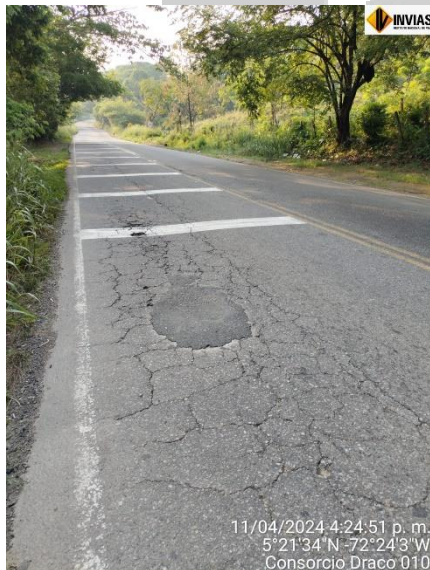
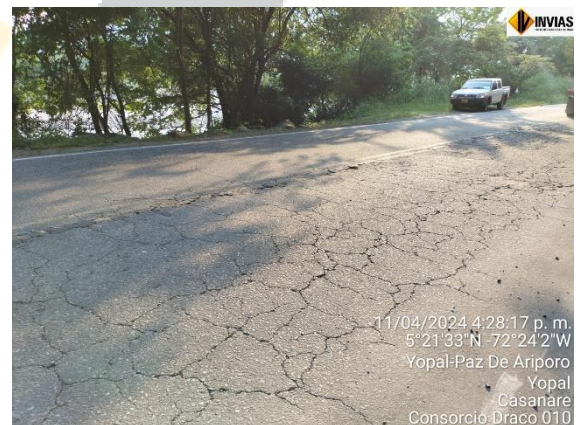
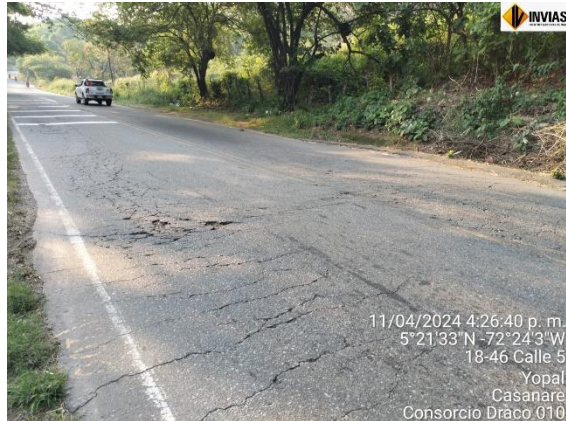
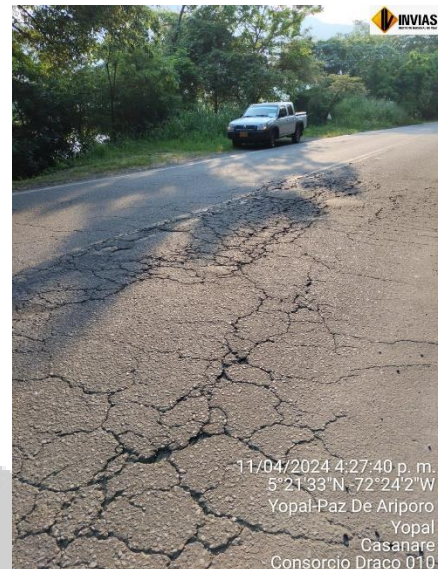
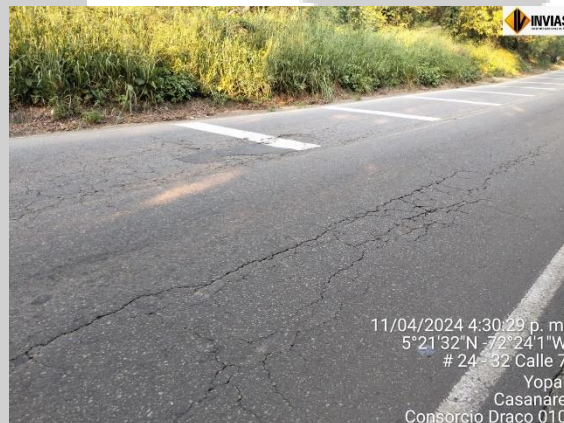
### PR 004+0000 AL PR 005+0000

En este tramo de la vía se puede observar la presencia de fisuras tipo piel de cocodrilo (PC) a lo largo de todo el tramo, posiblemente por la rigidización de la mezcla asfáltica a consecuencia de la oxidación del asfalto y/o envejecimiento del mismo y así mismo, con un nivel de *Severidad Alto* presentándose *descascaramiento y bombeo*. También, en algunas partes de este tramo pudimos observar la presencia de fisuras longitudinales (FL), que como se sabe son discontinuidades en la carpeta asfáltica en la misma dirección del tránsito

Dentro de este mismo tramo podemos observar la presencia de zonas donde el pavimento original fue removido y/o reemplazado (Parche - PCH) por un material similar o diferente; Así como también pudimos observar el desgaste superficial (DSU) de la superficie del pavimento que es simplemente el deterioro del mismo por acción del tránsito.

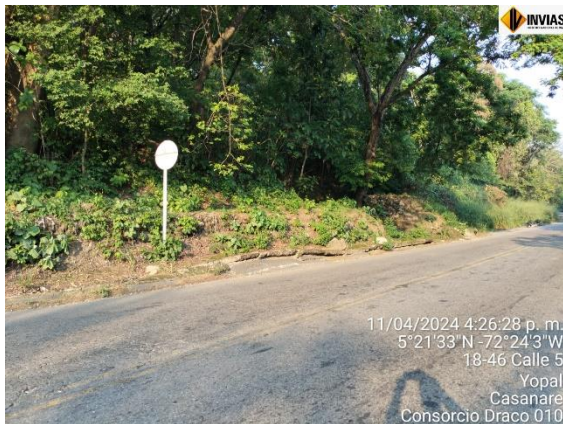
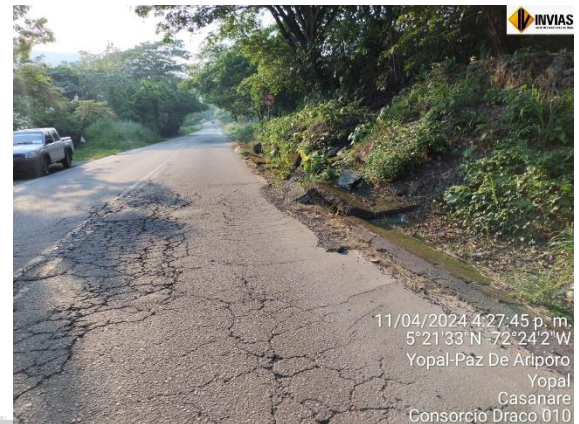
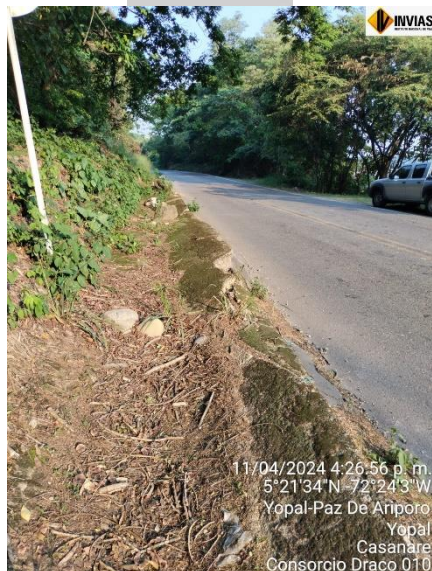
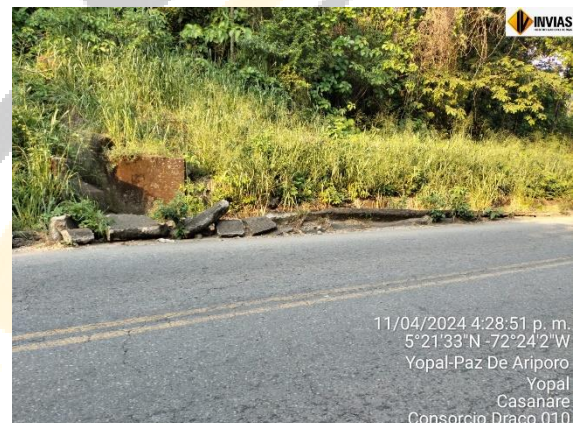
En el PR 004+0092, sobre el costado izquierdo (sentido Yopal – Paz de Ariporo) se presenta un fenómeno de remoción en masa del talud, lo que ha ocasionado el corrimiento vertical de la cuneta (CV), en una longitud aproximada de 79 metros lineales, así como también la destrucción de las obras de encole de una alcantarilla que se encuentra en el lugar.

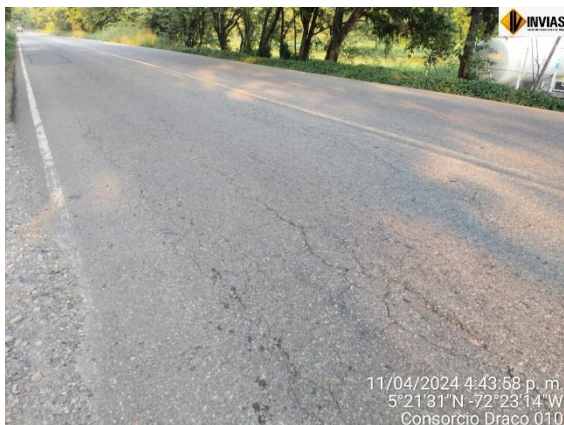
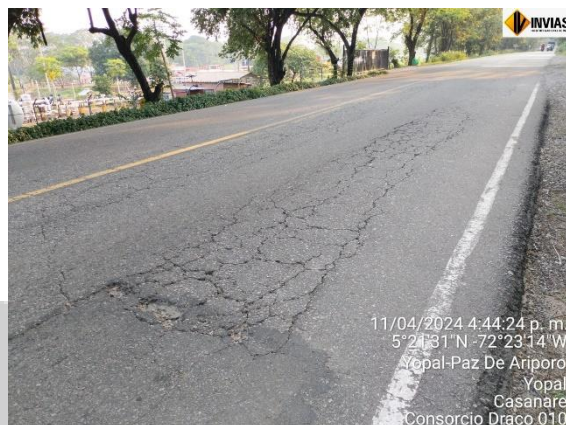
**PR 005+0000 AL PR 006+0000**

En algunas partes de este tramo pudimos observar daños superficiales como la presencia de fisuras tipo bloque (FB), las cuales son producidas por la contracción del concreto asfáltico, debido a la variación de la temperatura durante el día, con un nivel de *Severidad Alto* presentándose descascaramiento y bombeo.

También, en algunas partes de este tramo pudimos observar la presencia de fisuras longitudinales (FL), que como se sabe son discontinuidades en la carpeta asfáltica en la misma dirección del tránsito; Adicionalmente dentro de este mismo tramo podemos observar la presencia de zonas donde el pavimento original fue removido y/o reemplazado (Parche - PCH) por un material similar o diferente; Así como también pudimos observar el desgaste superficial (DSU) de la superficie del pavimento que es simplemente el deterioro del mismo por acción del tránsito.

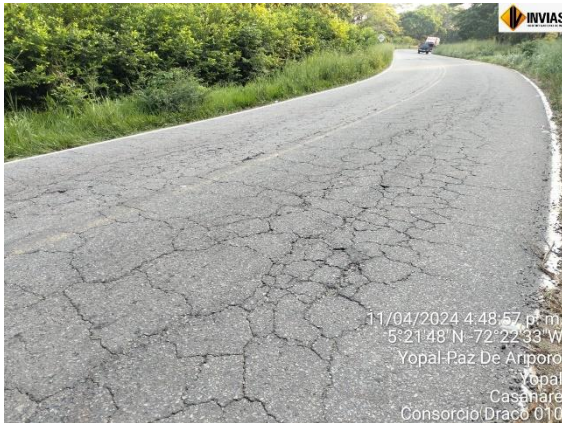
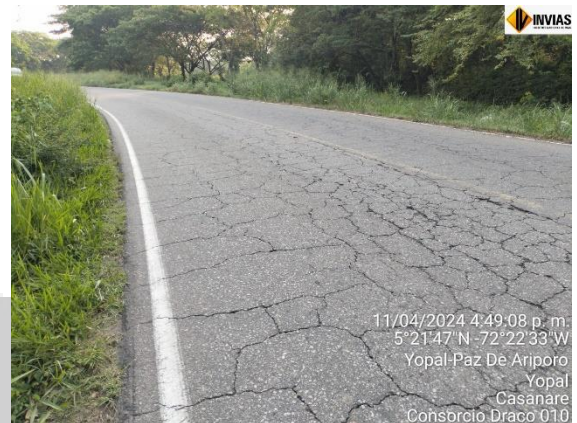
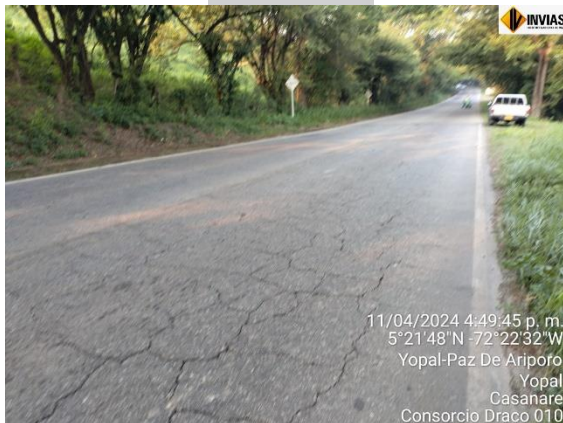
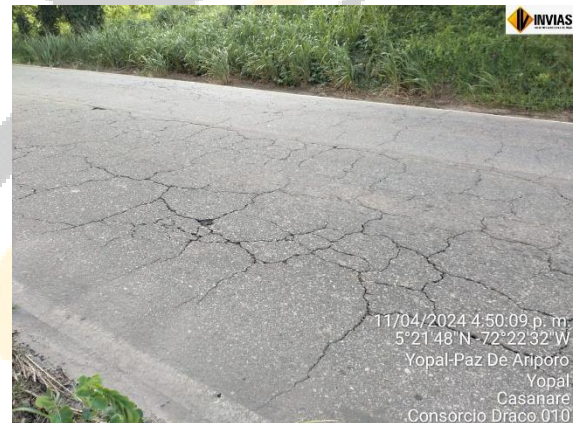
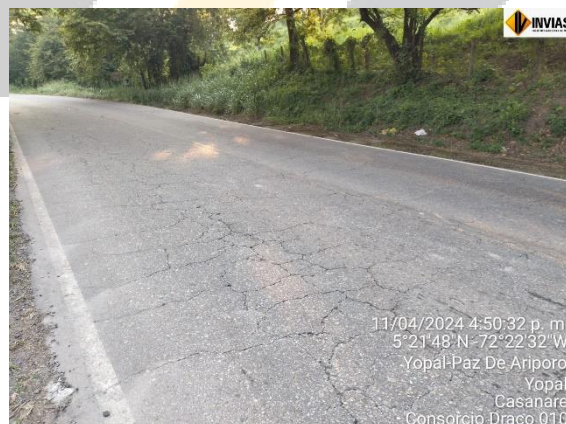
**PR 006+0000 AL PR 007+0000**

En este tramo de la vía se puede observar la presencia de fisuras tipo piel de cocodrilo (PC) a lo largo de todo el tramo, posiblemente por la rigidización de la mezcla asfáltica a consecuencia de la oxidación del asfalto y/o envejecimiento del mismo y así mismo, con un nivel de *Severidad Alto presentándose descascaramiento y bombeo*.

Dentro de este mismo tramo podemos observar el desgaste superficial (DSU) de la superficie del pavimento que es simplemente el deterioro del mismo por acción del tránsito.

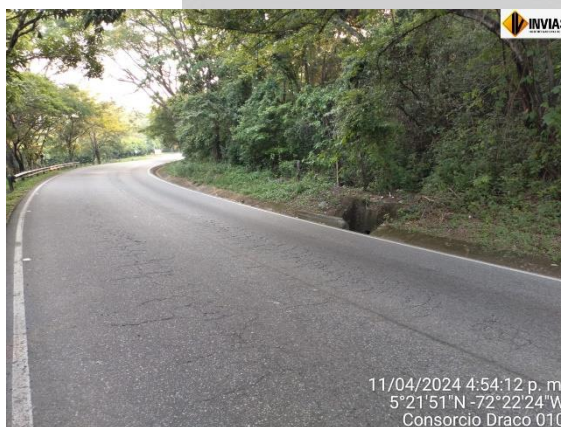
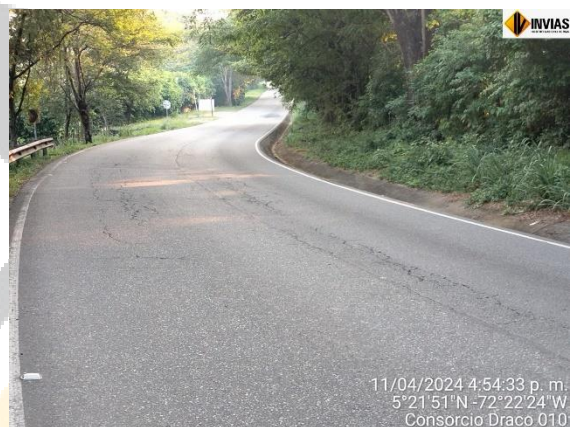
### PR 007+0000 AL PR 008+0000

En algunas partes de este tramo pudimos observar daños superficiales como la presencia de franjas o canales longitudinales, también conocidos como Surcos (SU), lo cual a futuro terminara representándose en la pérdida del agregado, descascaramiento y bachas sobre la vía, adicional, también se pudieron observar la presencia de fisuras tipo bloque (FB), las cuales son producidas por la contracción del concreto asfáltico, debido a la variación de la temperatura durante el día.

Dentro de este mismo tramo podemos observar el desgaste superficial (DSU) de la superficie del pavimento que es simplemente el deterioro del mismo por acción del tránsito.

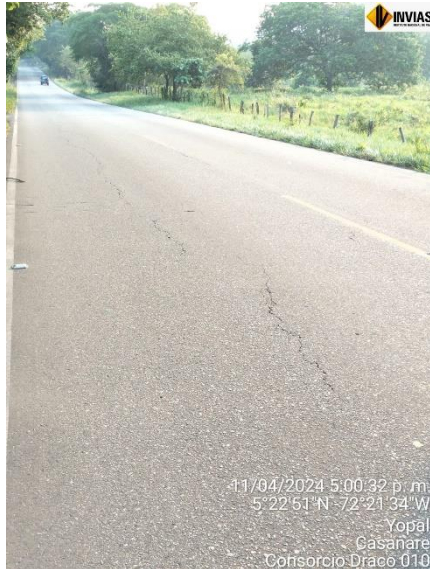
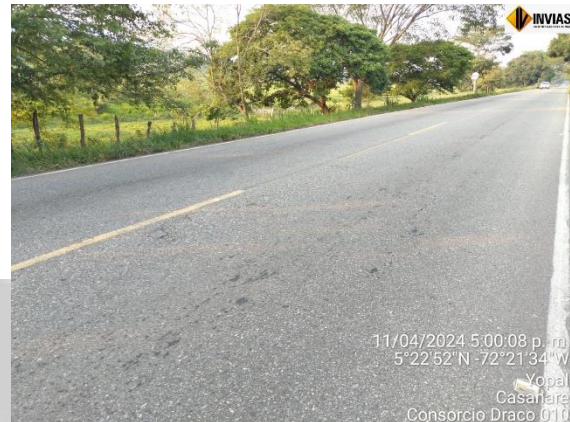
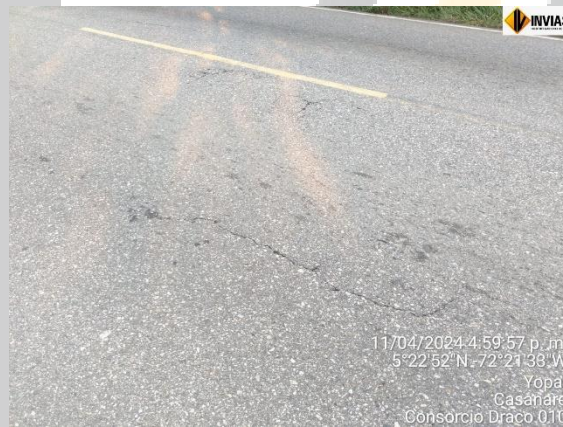
**PR 008+0000 AL PR 009+0000**

En algunas partes de este tramo pudimos observar la presencia de fisuras longitudinales (FL), que como se sabe son discontinuidades en la carpeta asfáltica en la misma dirección del tránsito.

Dentro de este mismo tramo podemos observar el desgaste superficial (DSU) de la superficie del pavimento que es simplemente el deterioro del mismo por acción del tránsito.
