UNIVERSIDAD SANTO TOMÁS

ESPECIALIZACIÓN EN PATOLOGÍA DE LA CONSTRUCCIÓN

FICHAS DE COMPORTAMIENTO ESTRUCTURAL - INFORMACIÓN GENERAL DEL PROYECTO

Nombre	Tribeca 2	Ciudad	Bucaramanga, Santander	Fecha inspección	7-mar-24
Estudio	Patología Parqueaderos	Dirección	Calle 11#23-56	Localidad/Barrio	La Universidad
Edad	10 Años	Sector	Urbano	Sistema Estructural	Combinado
Inspector	Ing. Yuli Cáceres - Ing. José Gómez - Ing. Sebastian Marín			Uso	Residencial

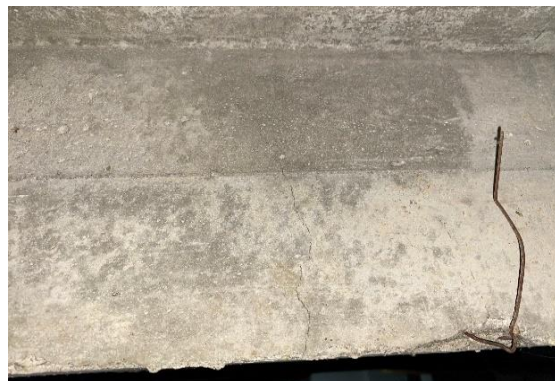
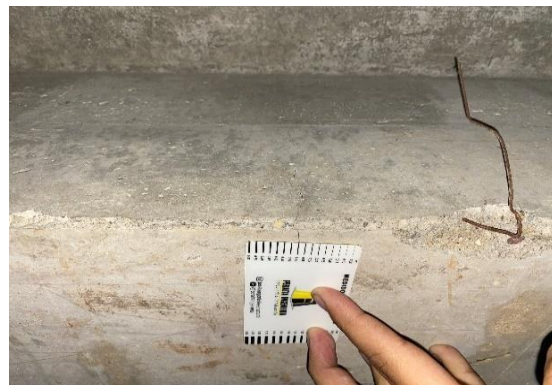
Nivel	Nivel -2,80
Sótano	2
Elemento	Viga VG-4 (30x40)

Se evidencian fisuras por flexión de 0,5mm aprox. en la parte central del elemento.

Se establece que las posibles causas de la aparición de esta patología es debido a la zona de amenaza sísmica alta en la que se encuentra la estructura en cuestion, además de ello pueden haberse visto inducidas inicialmente por un mal curado en el momento de su construcción generando fisuración por la retracción del concreto, fisuras que con el paso de los eventos sísmicos es posible que sigan dilatándose.

Leve

Foto 2. Fisura en viga VG-4 sótano 2

Foto 3. Fisura en viga VG-4 sótano 2

Iniciando el proceso de debe determinar el estado de la fisura, si esta se encuentra activa o inactiva por medio de mediciones periódicas tanto a la longitud de la fisura como a su ancho. Acto seguido es necesario reparar por medio de un sellante epoxico especializado en este tipo de daños o también es posible debido a que no es tan grande repararla por medio de una mezcla de mortero.

- *Proteger los elementos estructurales tales como vigas y columnas con pinturas tipo uretano o algún producto que sirva contra la humedad y el ambiente abrasivo en el que se encuentran.
- *Hacerle un seguimiento a la viga y a los otros elementos estructurales para determinar si aparecen nuevas fisuras o grietas en dicho elemento, esto con el fin de reevaluar y evitar daños mas graves que el que se presenta en estos momentos, daños relacionados a pérdidas de capacidad que conllevarían a reparaciones mas costosas y mas invasivas.

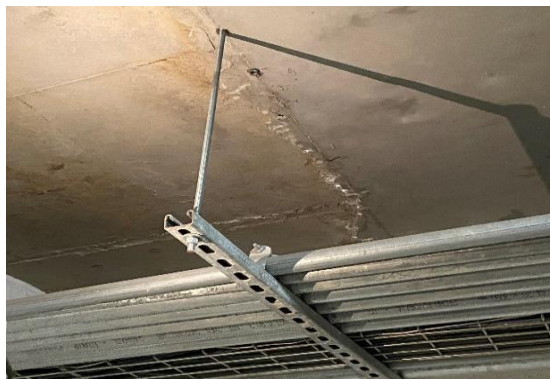
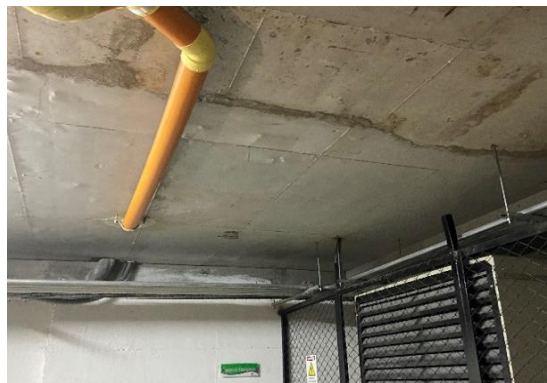
Nivel	Nivel -2,80
Sótano	2
Elemento	Placa entrepiso ejes 6-7 entre B-C

Fisuras en la placa de entre 0.3 mm y 0.8 mm en el entrepiso sótano 2 con eflorescencias causadas por la humedad.

Se establece que las posibles causas de la aparición de esta patología es debido a la zona de amenaza sísmica alta en la que se encuentra la estructura en cuestion, además de ello pueden haberse visto inducidas inicialmente por un mal curado en el momento de su construcción generando fisuración por la retracción del concreto, fisuras que con el paso de los eventos sísmicos es posible que sigan dilatándose. Con respecto a las eflorescencias se determina que es debido a la humedad del ambiente que afectada por los ciclos en contacto con el agua que al secarse generan la solidificación de los cristales de las sales que contenidas en el interior del concreto .

NIVEL DE DAÑO	AMBIENTE
Leve	Agresivo con exceso de Monóxido de carbono y humedad
TIPO INTERVENCIÓN	
Mantenimiento

Foto 2. Eflorescencia en placa entrepiso sótano 2

Foto 3. Fisura en placa sótano 2

Iniciando el proceso se debe determinar el estado de la fisura, si esta se encuentra activa o inactiva por medio de mediciones periódicas tanto a la longitud de la fisura como a su ancho. Acto seguido es necesario reparar por medio de un sellante epoxico especializado en este tipo de daños o también es posible debido a que no es tan grande repararla por medio de una mezcla de mortero. Con respecto a las eflorescencias se recomienda limpieza con hidrolavadora para eflorescencias a temprana edad, para esta patología más avanzada se recomienda por medio de un cepillo de cerdas duras tipo alambre retirar las costras y proceder con la limpieza de hidrolavadora.

- *Proteger los elementos estructurales tales como vigas y columnas con pinturas tipo uretano o algún producto que sirva contra la humedad y el ambiente abrasivo en el que se encuentran.
- *Hacerle un seguimiento a la viga y a los otros elementos estructurales para determinar si aparecen nuevas fisuras o grietas en dicho elemento, esto con el fin de reevaluar y evitar daños más graves que el que se presenta en estos momentos, daños relacionados a pérdidas de capacidad que conllevarían a reparaciones más costosas y más invasivas.

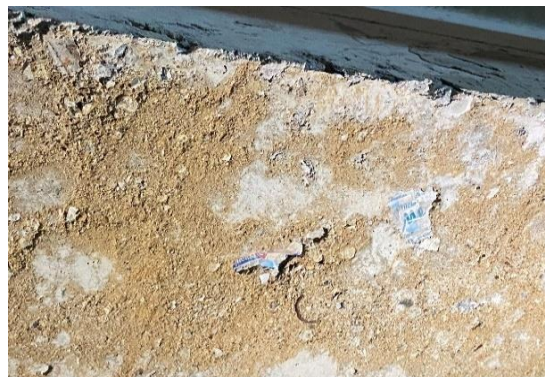
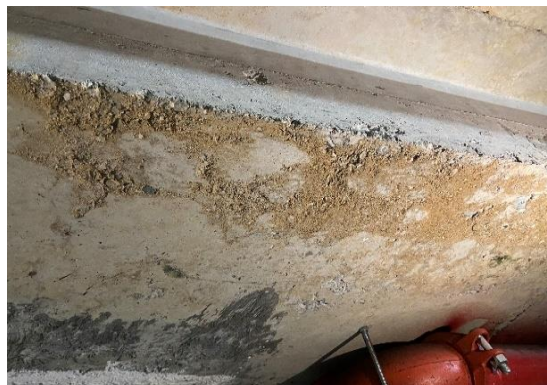
Nivel	Nivel -2,80
Sótano	2
Elemento	Viga VDE (30x40)

Se evidencia material no íntegro en la parte inferior del elemento, puede afectar la calidad y desempeño estructural

Se establece que las posibles causas de la aparición de esta patología se remontan hasta el momento de la construcción del elemento, por un posible mal vibrado del concreto que ocasiono que en la zona inferior del encofrado queden vacios que al retirar la formaleta generen este material no íntegro. Debido al ambiente en el que se encuentra este elemento estructural y la existencia de vacios avanza el frente de carbonatación del concreto ocasionando que pierda mas sus propiedades y a su vez que se exponga el acero de refuerzo a la corrosión generada por la perdida de la capa protectora del concreto y la entrada del oxigeno por los microporos.

NIVEL DE DAÑO	AMBIENTE
Moderado	Agresivo con exceso de Monoxido de carbono y humedad
TIPO INTERVENCION	
Mantenimiento

Foto 2. Material no íntegro Viga VDE sótano 2

Foto 3. Material no íntegro Viga VDE sótano 2

El procedimiento de intervención para estas afectaciones es iniciar retirando el material suelto por medio de una porra y cincel, hasta llegar a material competente, material que no se desborone ni se caiga facilmente, posterior a ello fijar una malla conocida como "malla de pollo" o de un calibre muy pequeño, inferior a los 2 mm de espesor y humedecer el area, esto con el fin de crear un perfil de adherencia para que el viejo y el nuevo material se integren de la mejor manera posible. Luego utilizar un mortero de raparación para arreglar las areas que han sido afectadas y devolverle el recubrimiento al acero de refuerzo.

- *Proteger los elementos estructurales tales como vigas y columnas con pinturas tipo uretano o algun producto que sirva contra la humedad y el ambiente abrasivo en el que se encuentran.
- *Se recomienda realizar ensayos de extracción y rotura de nucleos de concreto y avance del frente de carbonatación en estos elementos para poder determinar si han sido afectadas las propiedades mecánicas del concreto y si es posible realizar una regata de verificación para analizar el estado del acero de refuerzo en cuanto a ataques por corrosión.

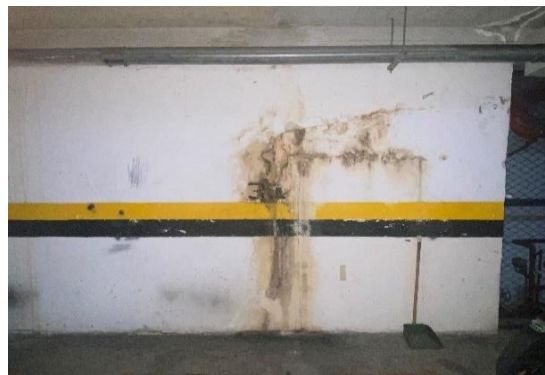
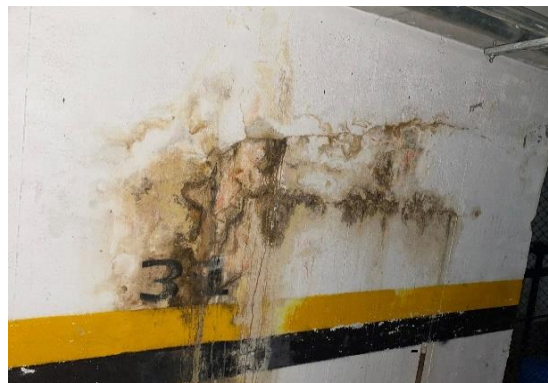
Nivel	Nivel -4,35
Sótano	2
Elemento	Muro M.C. T1

Se evidencian filtraciones de agua en la cara externa del elemento con eflorescencias en varias partes del elemento

Las filtraciones en esa pared del sótano se deben a la colindancia con la propiedad vecina, es necesario evaluar si es por la existencia de un jardín o terreno descubierto en la zona de al lado que favorece las filtraciones hasta esta profundidad, o si por el contrario hay algún tipo de junta o dilatación entre las dos edificaciones que ha sido mal manejada y esta generando estos problemas de humedades y eflorescencias.

Moderado

Foto 2. Muro afectado por humedad sótano 2

Foto 3. Muro afectado por humedad sótano 2

El inicio del procedimiento depende de la causa encontrada , si es por la existencia de un jardín o espacio abierto en la vecindad aledaña , lo ideal seria llegar a un acuerdo para cubrir esa zona con alguna losa de cemento u otro material para evitar esas filtraciones.

Si se debe a una dilatación que esta generando acumulación y filtracion del agua, procurar desviar esas aguas hacia las redes de aguas lluvias superiores con algun elemento tipo flanche que ayude a redirigir las aguas en los eventos de lluvia. Habiendo ya solucionado ese tema , se debe descarapelar toda la pared para retirar el material dañado y pintar nuevamente.

- *Proteger con pinturas tipo uretano o algun producto que sirva contra la humedad y el ambiente abrasivo en el que se encuentran.
- *Se recomienda realizar ensayos de extracción y rotura de nucleos de concreto y avance del frente de carbonatación en estos elementos para poder determinar si han sido afectadas las propiedades mecánicas del concreto.

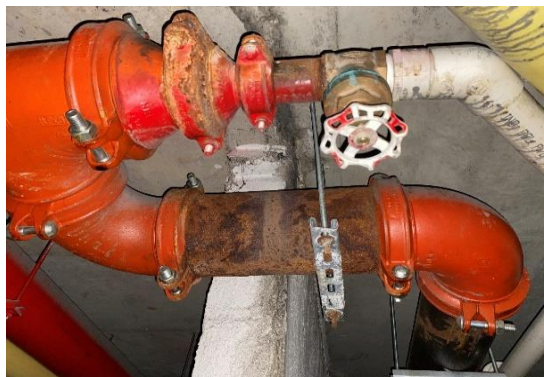
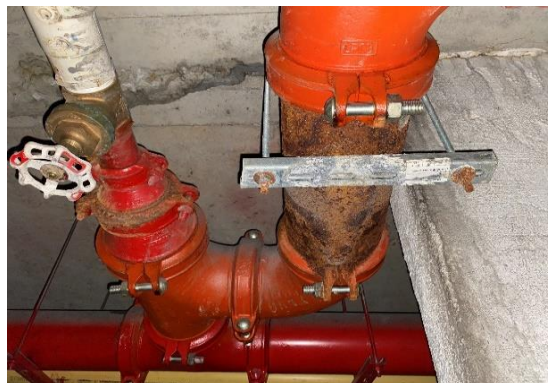
Nivel	Nivel -1,55
Sótano	2
Elemento	Tubería RCI

Se evidencia corrosión en tubería del sistema de red contra incendios

La corrosión en esta tubería se puede haber dado debido a la falta de mantenimiento de la red contraincendios, que estando en contacto constante con estos ambientes húmedos generan que el proceso de corrosión se acelere mucho más.

Moderado

Foto 2. Corrosión tubería RCI sótano 2

Foto 3. Corrosión tubería RCI sótano 2

Es necesario evaluar el nivel de corrosión que presenta la pieza de la red contraincendios, si el nivel de corrosión es tal que presenta pérdidas de sección es necesario hacer un cambio completo de la pieza debido al riesgo de rotura del elemento en el momento de la puesta en funcionamiento generado por la presión del agua y el mal estado del material. Consecuencia que sería gravísima en un evento de incendio porque quedaría inutilizable el sistema con una fuga de ese tipo. Si se determina que la afectación es solo superficial lo ideal es realizar limpieza SSPC-SP3, la cual es tiempo mecanita con grata y posterior a ello aplicar una capa de anticorrosivo y devolverle el tono rojo característico de este tipo de redes.

*Realizar estas actividades de verificación y reparación lo mas rapido posible para evitar complicaciones en el momento de una emergencia por la posible no disponibilidad del agua.

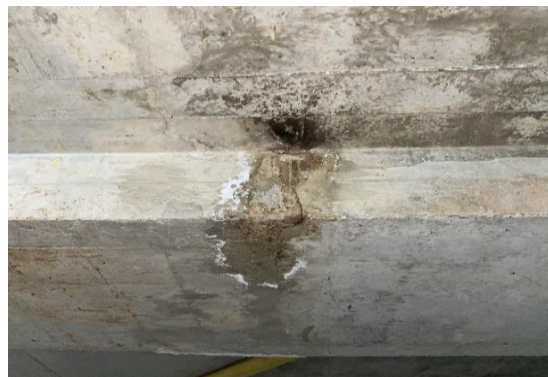
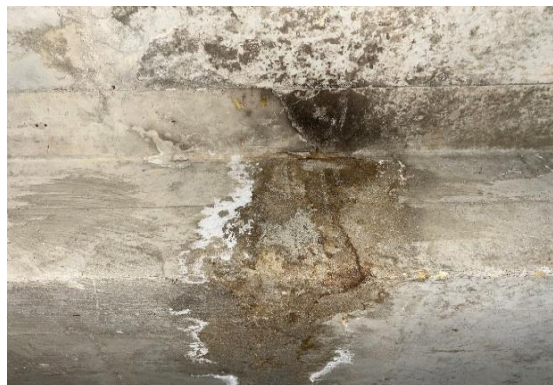
Nivel	Nivel +1,25
Sótano	1
Elemento	Viga VG-E (70x40) ejes 5-6

Fisura en el elemento de placa y viga, se evidencian eflorescencias por humedad en la zona

Se establece que las posibles causas de la aparición de esta patología es debido a la zona de amenaza sísmica alta en la que se encuentra la estructura en cuestion, además de ello pueden haberse visto inducidas inicialmente por un mal curado en el momento de su construcción generando fisuración por la retracción del concreto, fisuras que con el paso de los eventos sísmicos es posible que sigan dilatándose. Con respecto a las eflorescencias se determina que es debido a la humedad del ambiente que afectada por los ciclos en contacto con el agua que al secarse generan la solidificación de los cristales de las sales que contenidas en el interior del concreto .

NIVEL DE DAÑO	AMBIENTE
Leve	Agresivo con exceso de Monóxido de carbono y humedad
TIPO INTERVENCIÓN	
Mantenimiento

Foto 2. Viga VG-E placa nivel +1,25 sótano 1

Foto 3. Viga VG-E placa nivel +1,25 sótano 1

Iniciando el proceso se debe determinar el estado de la fisura, si esta se encuentra activa o inactiva por medio de mediciones periódicas tanto a la longitud de la fisura como a su ancho. Acto seguido es necesario reparar por medio de un sellante epoxico especializado en este tipo de daños o también es posible debido a que no es tan grande repararla por medio de una mezcla de mortero. Con respecto a las eflorescencias se recomienda limpieza con hidrolavadora para eflorescencias a temprana edad, para esta patología más avanzada se recomienda por medio de un cepillo de cerdas duras tipo alambre retirar las costras y proceder con la limpieza de hidrolavadora.

- *Proteger los elementos estructurales tales como vigas y columnas con pinturas tipo uretano o algún producto que sirva contra la humedad y el ambiente abrasivo en el que se encuentran.
- *Hacerle un seguimiento a la viga y a los otros elementos estructurales para determinar si aparecen nuevas fisuras o grietas en dicho elemento, esto con el fin de reevaluar y evitar daños más graves que el que se presenta en estos momentos , daños relacionados a pérdidas de capacidad que conllevarían a reparaciones más costosas y más invasivas.

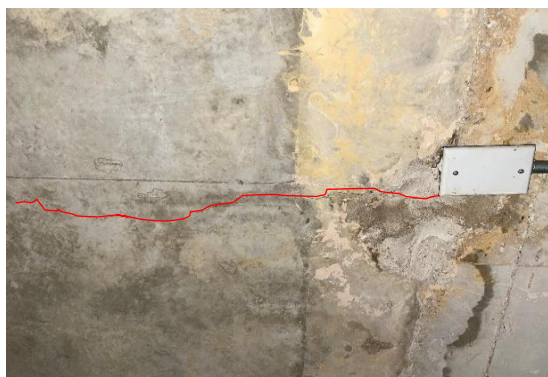
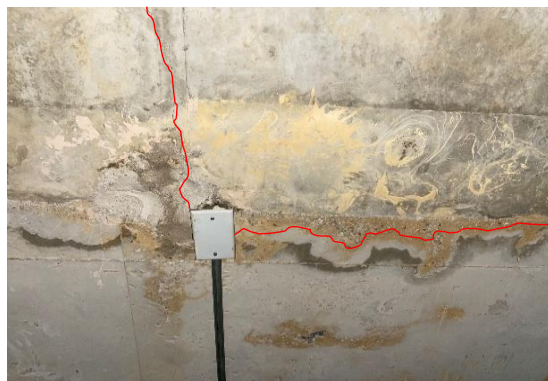
Nivel	Nivel +1,25
Sótano	1
Elemento	Placa entrepiso ejes 3-5 entre D-E

fisura longitudinal a lo largo de la placa de entrepiso, se detalla esta fisura por corte de placa durante la fundida.

la aparición de esta patología es debido a la zona de amenaza sísmica alta en la que se encuentra la estructura en cuestion, además de ello pueden haberse visto inducidas inicialmente por mal tratamiento del corte de placa en la fundida en el momento de su construcción generando fisuración por la retracción del concreto, fisuras que con el paso de los eventos sísmicos es posible que sigan dilatándose. Con respecto a las eflorescencias se determina que es debido a la humedad del ambiente que afectada por los ciclos en contacto con el agua que al secarse generan la solidificación de los cristales de las sales que contenidas en el interior del concreto .

NIVEL DE DAÑO	AMBIENTE
Leve	Agresivo con exceso de Monóxido de carbono y humedad
TIPO INTERVENCIÓN	
Mantenimiento

Foto 2. Placa entrepiso nivel +1,25 sótano 1

Foto 3. Placa entrepiso Nivel +1,25 sótano 1

Iniciando el proceso se debe determinar el estado de la fisura, si esta se encuentra activa o inactiva por medio de mediciones periódicas tanto a la longitud de la fisura como a su ancho. Acto seguido es necesario reparar por medio de un sellante epoxico especializado en este tipo de daños o también es posible debido a que no es tan grande repararla por medio de una mezcla de mortero. Con respecto a las eflorescencias se recomienda limpieza con hidrolavadora para eflorescencias a temprana edad, para esta patología más avanzada se recomienda por medio de un cepillo de cerdas duras tipo alambre retirar las costras y proceder con la limpieza de hidrolavadora.

- *Proteger los elementos estructurales tales como vigas y columnas con pinturas tipo uretano o algún producto que sirva contra la humedad y el ambiente abrasivo en el que se encuentran.
- *Hacerle un seguimiento a la placa y a los otros elementos estructurales para determinar si aparecen nuevas fisuras o grietas en dicho elemento, esto con el fin de reevaluar y evitar daños más graves que el que se presenta en estos momentos , daños relacionados a pérdidas de capacidad que conllevarían a reparaciones más costosas y más invasivas.

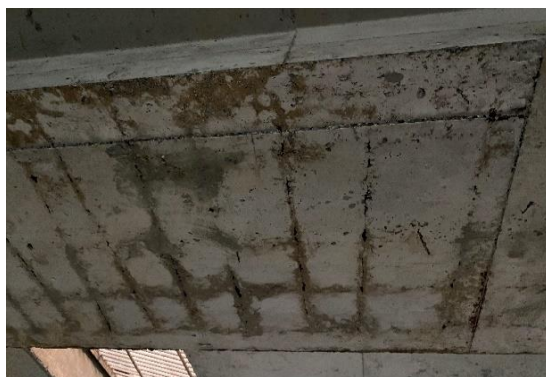
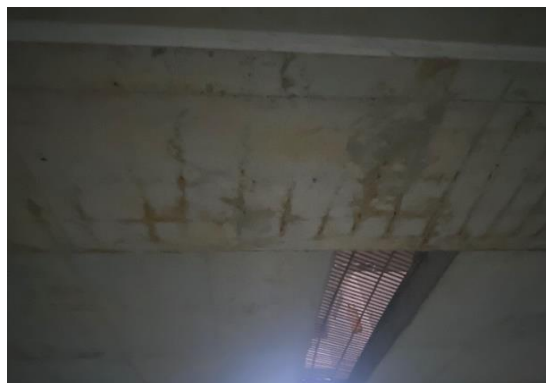
Nivel	Nivel +1,25
Sótano	1
Elemento	Viga VG-E (70x40) ejes 1-3

Acero expuesto e inicios de corrosión en viga descolgada, no cumple recubrimiento mínimo exigido por la norma.

Las causas de la aparición de esta patología es un mal proceso constructivo,dejar caer directamente la armadura sobre el material de encoframiento es por ello que no se respetan las distancias minimas de recubrimiento del acero de refuerzo, ademas de ellos la falta de supervision u interventor de obra que siempre verifique la idoneidad de los procesos y elementos en el momento del desarrollo de las actividades. Con respecto al acero de refuerzo, se observan a simple vista los estribos de la viga, presentan coloraciones al rededor en el concreto con tonos anaranjados indicios de que puede estar ocurriendo un proceso de corrosión de la armadura.

NIVEL DE DAÑO	AMBIENTE
Grave	Agresivo con exceso de Monoxido de carbono y humedad
TIPO INTERVENCIÓN	
Rehabilitación necesaria

Foto 2. Viga VG-E placa nivel +1,25 sótano 1

Foto 3. Viga VG-E placa nivel +1,25 sótano 1

Es necesario eliminar la capa de concreto que se encuentra aledaña al acero, puesto que esta es una capa en mal estado, el cemento se encuentra ya despasivado y ha perdido sus propiedades protectoras para con la armadura. Estando ya a la vista hay que evaluar el nivel de corrosión, si no presenta perdidas de sección se recomienda limpieza SP3. Posterior a ello se debe con ayuda de un mortero de reparación darle el recubrimiento necesario a ese acero de refuerzo para evitar un nuevo ataque por corrosión. Si la corrosión ha comprometido la armadura es necesario evaluar un reforzamiento estructural.

- *Proteger los elementos estructurales tales como vigas y columnas con pinturas tipo uretano o algun producto que sirva contra la humedad y el ambiente abrasivo en el que se encuentran.
- *Se recomienda realizar ensayos de extracción y rotura de nucleos de concreto y avance del frente de carbonatación en estos elementos para poder determinar si han sido afectadas las propiedades mecánicas del concreto para determinar la necesidad o no de un diseño de reforzamiento estructural.

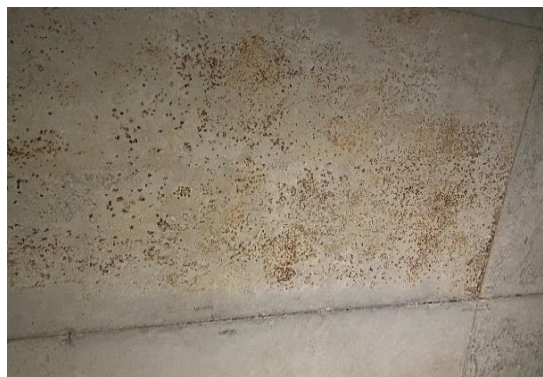
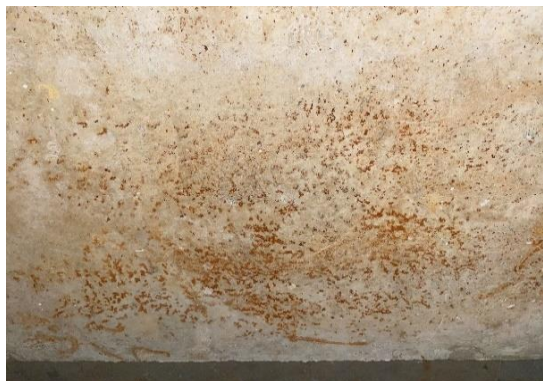
Nivel	Nivel +1,25
Sótano	1
Elemento	Viga VG-D (80x40) ejes 3-5

Se evidencia pigmentación característica debido a lo corrosión del acero de refuerzo, en viga descolgada.

Las posibles causas de la aparición de estas pigmentaciones se pueden dar debido a la corrosión de la armadura al interior de estos elementos estructurales. Al corroerse el elemento va soltando este pigmento característico que podemos observar en las fotografías de color anaranjado

NIVEL DE DAÑO	AMBIENTE
Moderado-grave	Agresivo con exceso de Monóxido de carbono y humedad
TIPO INTERVENCIÓN	
Rehabilitación necesaria

Foto 2. Viga VG-D placa nivel +1,25 sótano 1

Foto 3. Viga VG-D placa nivel +1,25 sótano 1

Es necesario eliminar la capa de concreto hasta encontrar el acero de refuerzo, puesto que esta es una capa en mal estado, el cemento se encuentra ya despasivado y ha perdido sus propiedades protectoras para con la armadura. Estando ya a la vista hay que evaluar el nivel de corrosión, si no presenta pérdidas de sección se recomienda limpieza SP3. Posterior a ello se debe con ayuda de un mortero de reparación darle el recubrimiento necesario a ese acero de refuerzo para evitar un nuevo ataque por corrosión. Si la corrosión ha comprometido la armadura es necesario evaluar un reforzamiento estructural.

- *Proteger los elementos estructurales tales como vigas y columnas con pinturas tipo uretano o algún producto que sirva contra la humedad y el ambiente abrasivo en el que se encuentran.
- *Se recomienda realizar ensayos de extracción y rotura de núcleos de concreto y avance del frente de carbonatación en estos elementos para poder determinar si han sido afectadas las propiedades mecánicas del concreto para determinar la necesidad o no de un diseño de reforzamiento estructural.

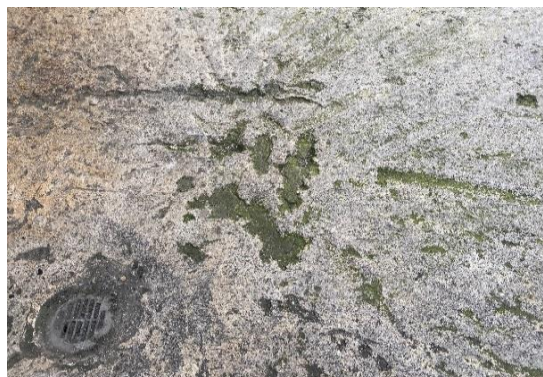
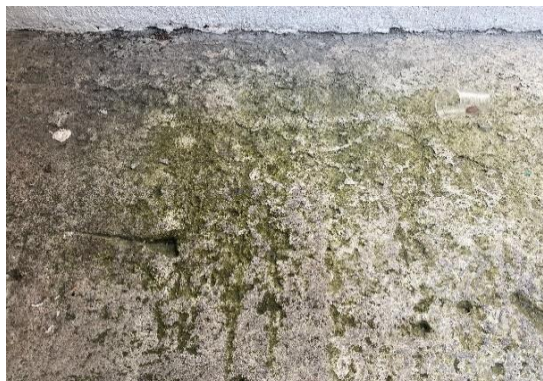
Nivel	Nivel +1,25
Piso	1
Elemento	Placa piso 1 parqueadero ejes D-E entre 1-3

Se evidencia presencia de hongos en placa de parqueaderos

Las posibles causas de la aparición de estas colonias de materia organica en el suelo es la falta de mantenimiento del mismo , como se observa se presentan hundimientos en la losa donde se deposita el agua en los eventos de lluvia y no corre hacia los drenajes destinados. Este depostivo de agua al estar en contacto con el medio ambiente genera una atmosfera rica en nutrientes para la aparición y proliferación de hongos y demas agrupaciones orgánicas.

NIVEL DE DAÑO	AMBIENTE
leve	Agresivo con exceso de Monoxido de carbono y humedad
TIPO INTERVENCION	
Mantenimiento

Foto 2. Placa parqueaderos nivel +1,25 piso 1

Foto 3. Placa parqueaderos nivel +1,25 piso 1

*Mantenimientos y aseo periodico en el area de los parqueaderos, debido a que los carros traen consigo mucha suciedad, basuras y demas contaminantes de la calle que ayudan a la formación de estas patologias.

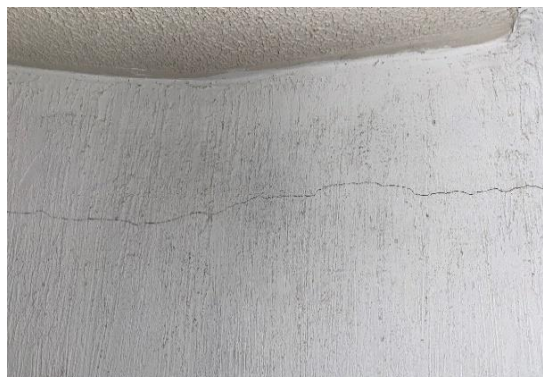
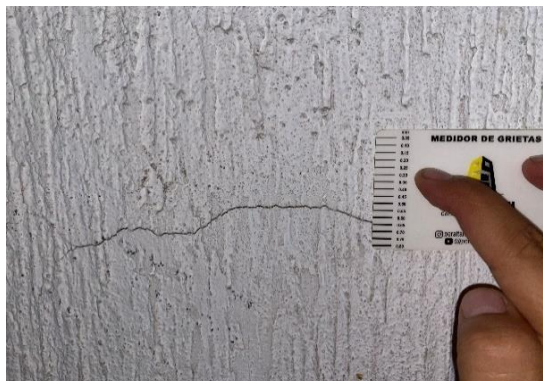
Foto 2. Muro no estructural escalera

Foto 3. Muro no estructural escalera

Es necesario levantar la capa de acabado para determinar si las grietas son superficiales, es decir, son grietas que estan afectando unicamente el acabado ya que al ser un material fragil como lo es el graniplas, con movimientos e incluso golpes fuertes de pueden generar daños en el. Si la grieta persiste aun al eliminar el acado y se ve reflejada en la mamposteria es necesario ver el nivel de afectación para determinar el mejor paso a seguir, ya sea la inyección d ela fisura con algun sellante epoxico u algun refuerzo tipo malla para evitar su propagación. Posterior a las actividades se debe volver a aplicar el graniplas para no afectar la estetica de esta zona.

*Mantenimientos y seguimiento periodico en los muros no estructurales posterior a los eventos sismicos cosiderables para determinar si la aparición de estos daños es por ese motivo o se estan presentando fallas de otro tipo que requeriran otro nivel de intervención.

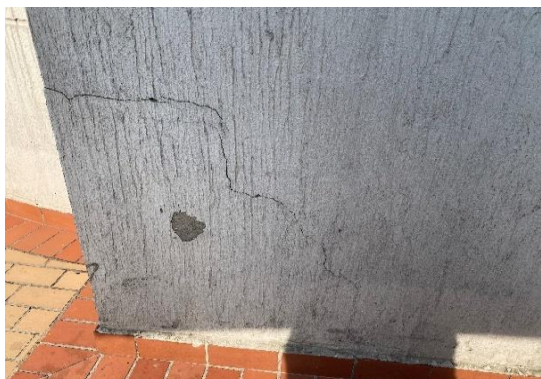
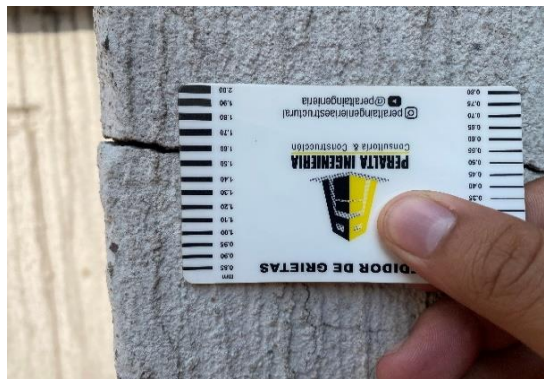
Foto 2. Muro no estructural parque infantil

Foto 3. Muro no estructural parque infantil

Es necesario levantar la capa de acabado para determinar si las grietas son superficiales, es decir, son grietas que estan afectando unicamente el acabado ya que al ser un material fragil como lo es el graniplas, con movimientos e incluso golpes fuertes de pueden generar daños en el. Si la grieta persiste aun al eliminar el acado y se ve reflejada en la mamposteria es necesario ver el nivel de afectación para determinar el mejor paso a seguir, ya sea la inyección d ela fisura con algun sellante epoxico u algun refuerzo tipo malla para evitar su propagación. Posterior a las actividades se debe volver a aplicar el graniplas para no afectar la estetica de esta zona.

*Mantenimientos y seguimiento periodico en los muros no estructurales posterior a los eventos sismicos cosiderables para determinar si la aparición de estos daños es por ese motivo o se estan presentando fallas de otro tipo que requeriran otro nivel de intervención.

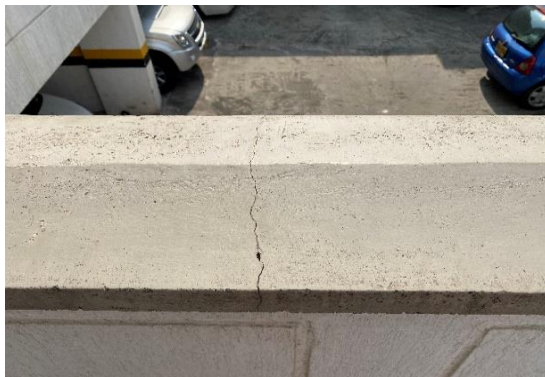
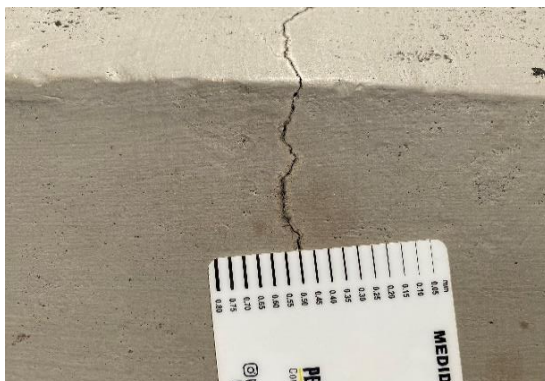
La aparición de estas fisuras se dan por la no implantación de las dilataciones requeridas, las cuales general que ante movimientos sísmicos o la misma retracción del concreto se generen estos daños

NIVEL DE DAÑO	AMBIENTE
leve	Agresivo con exposicion a ciclos de secado y humedad constante al encontrarse al aire libre
TIPO INTERVENCION	
Mantenimiento

Foto 2. Alfajías en concreto parque infantil piso 2

Foto 3. Alfajías en concreto parque infantil piso 2

Lo ideal sería utilizar las fisuras existentes como dilataciones, por medio de herramientas mecánicas seguir el desarrollo de estas patologías convirtiéndolas en dilataciones en este elemento, se recomienda tener cuidado con las esquinas si hay cambios de dirección y con la unión a otros tipos de elementos tales como muros de mampostería, que en estos sitios si no se han presentado fisuras se recomienda realizar las respectivas dilataciones ya que son los que más sufren de estos daños.

*Mantenimientos periódicos y aplicar una capa de pintura que ayude a la impermeabilización de estos elementos para protegerlos de filtraciones y decoloraciones por el contacto continuo con el medio ambiente.
