Práctica profesional en la Subdirección De Administración De Recursos Naturales De La  
Corporación Autónoma Regional De Boyacá (CORPOBOYACÀ).

Trabajo de Grado Para Obtener El Título De  
Ingeniero Ambiental  
Universidad Santo Tomás, seccional Tunja

Kimberlly Cathalina Florez Sánchez.  
2019.

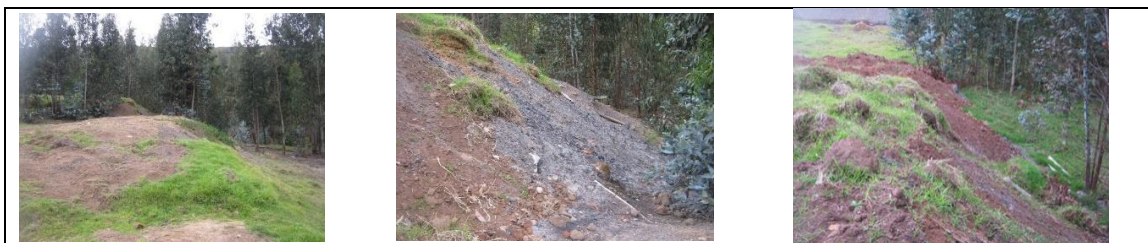
*Figura 8. Registro fotográfico de la situación encontrada*

Como se observa en el registro fotográfico se identificó la presencia de estériles figura 9, de acuerdo a la referencia de la queja lo cual se procedió a indicar en el concepto técnico.

Se realizó la descripción de la situación encontrada, en donde se indicó que en efecto el predio denominado la esperanza ubicado en la vereda el Moral Norte-municipio de Chivata contaba con la presencia de estériles.

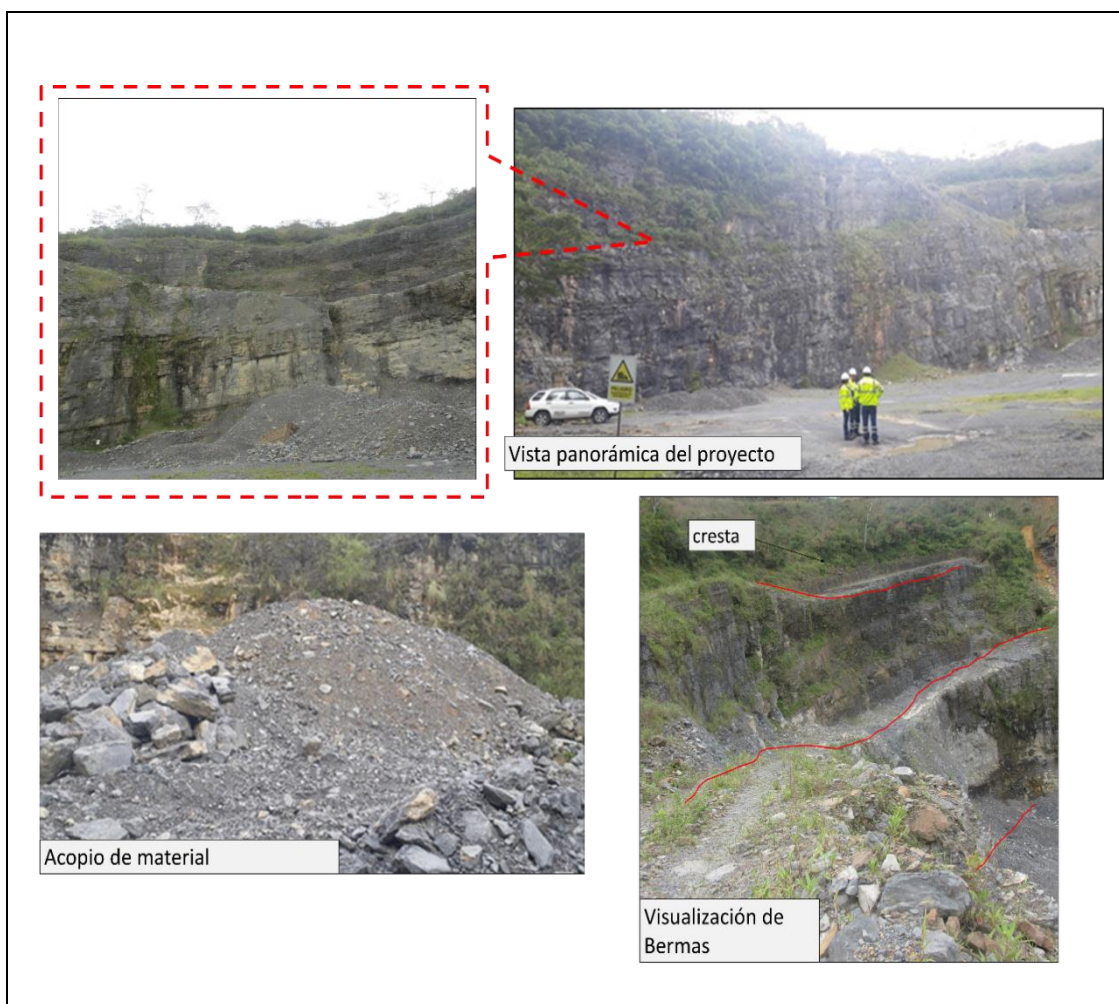
*Figura 14. Estado ambiental del proyecto minero*

La visita se realizó en compañía de la ingeniera Mónica Fernanda Zambrano Calderón y la Bióloga Diana Carolina Barón. En ella se hizo la inspección a la explotación de cal, la cual se realiza mediante diseño de terrazas y bermas. Durante la inspección se verificó el estado del cumplimiento de obligaciones ambientales tales como el manejo de aguas de escorrentía mediante el uso de zanjas de coronación y perimetrales, en donde se identifica que el proyecto contaba con las zanjas perimetrales, zanja de coronación, pozos de sedimentación. Sin embargo con la carencia de mantenimientos, así se verificó el estado del manejo de residuos, en donde se evidencia la existencia de cuarto de residuos peligrosos como lubricantes y aceites, así como la presencia de un punto ecológico el cual no presentaba las condiciones adecuadas de almacenamiento de residuos, pues no contenía

cubiertas, generando así contaminación de los residuos al entrar estos en contacto con las aguas lluvias. También se presentaban zonas en proceso de recuperación con siembra de especies nativas y señalización dentro del proyecto, como se puede visualizar en el registro de las figuras 15 a la 17.

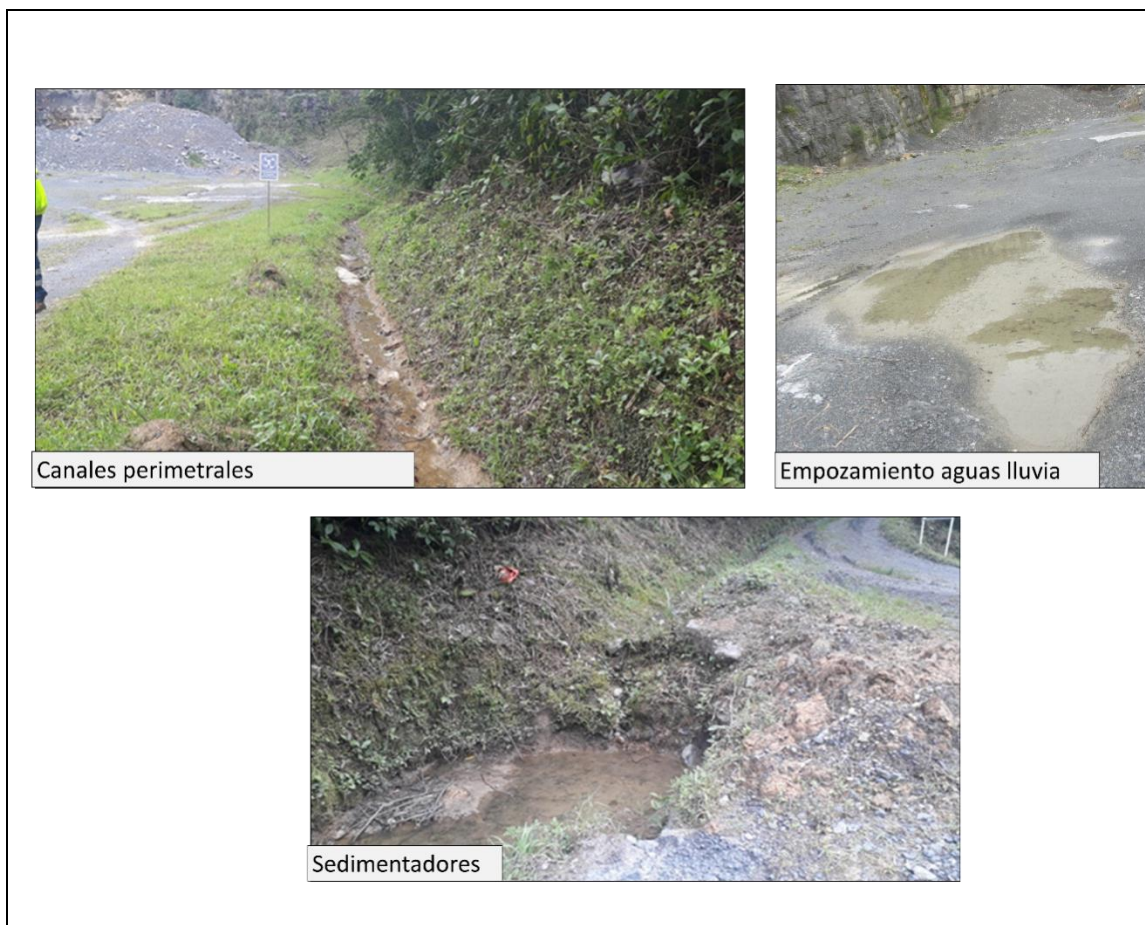
*Figura 15. Sobre el manejo de aguas de escorrentía*

Visita frente de explotación de identifica la estructura que comprende bermas y terrazas, así como el acopio de material explotado.

La imagen anterior evidencia parte de obras para el manejo de aguas de escorrentía con las que cuenta el proyecto minero, así como el estado de estas, en donde se evidencia empozamiento de aguas a razón de la falta de mantenimiento.

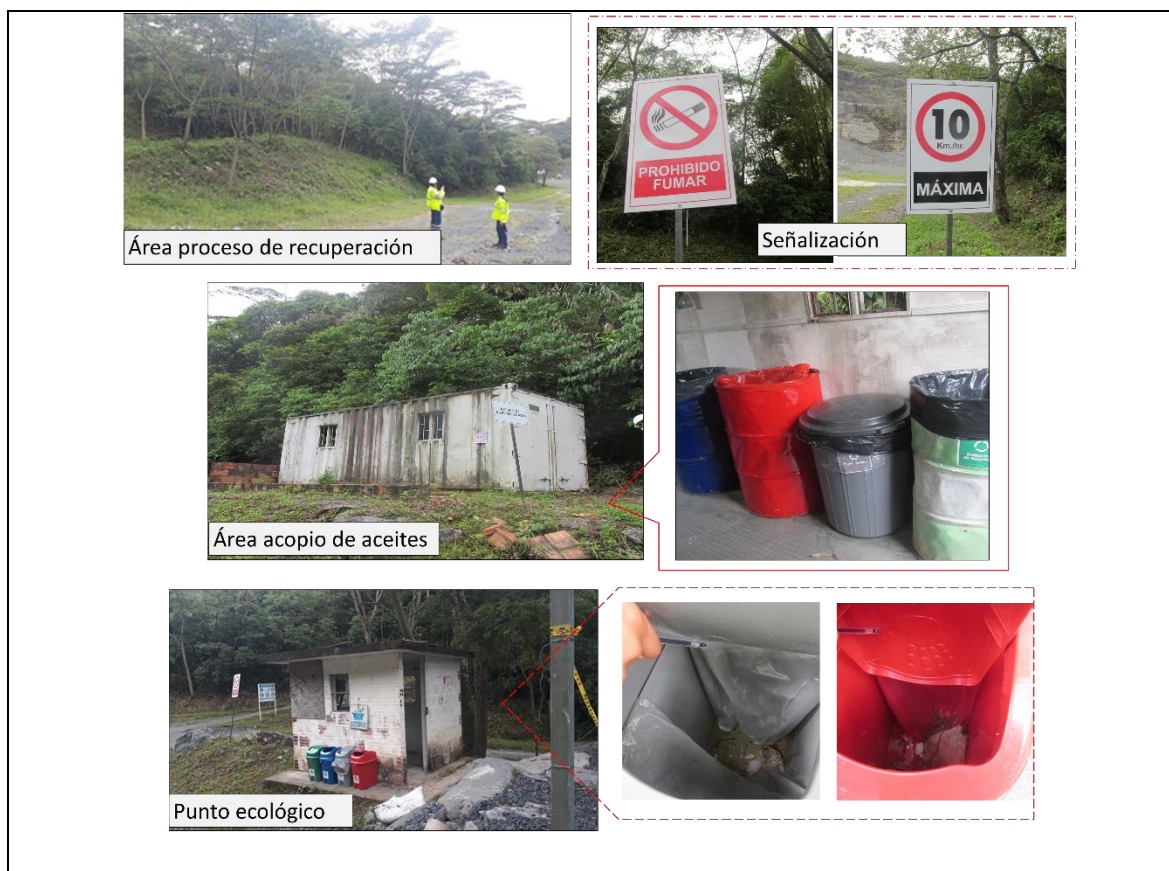
*Figura 16. Sobre el manejo y tratamiento de aguas lluvias y/o escorrentía y el proceso de recuperación paisajística*

Se presenta el estado de manejo evidenciado en la inspección en cuanto a manejo de los residuos sólidos, líquidos y otros, así mismo se evidencia área en proceso de recuperación correspondiente a antiguo acopio de estériles.

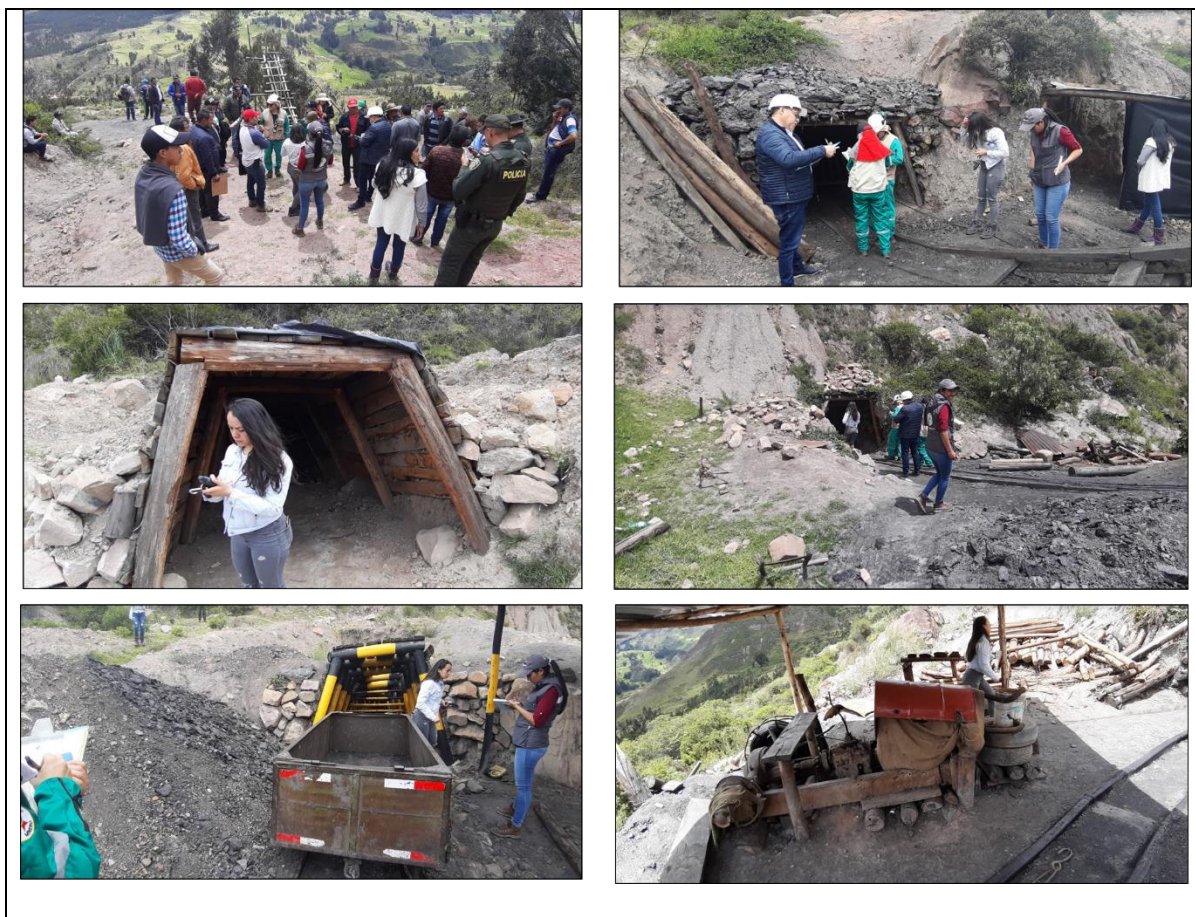
*Figura 22. Algunos proyectos en área de deslizamiento que no cuentan con título minero ni licencia ambiental.*

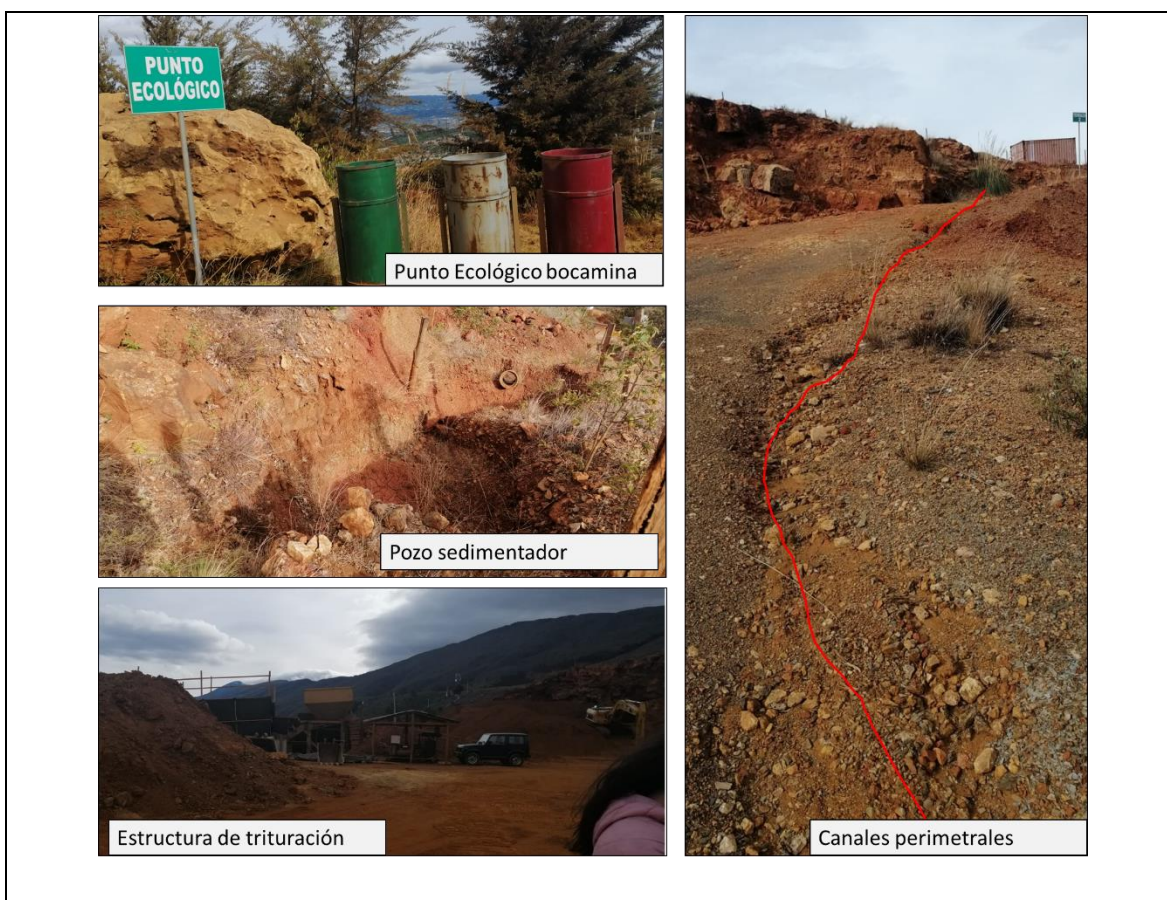
*Figura 25 manejo ambiental e infraestructura del proyecto*

correspondiente a cernidor, no se encontraron obras para el manejo de aguas lluvia y/o esorrentía lo cual puede llegar a generar posibles impactos debido a que el material explotado entra en contacto con las estas aguas produciendo aguas industriales.
