**ESTUDIO PATOLOGICO  
EDIFICIO DE OFICINAS CORPORACION MINUTO DE DIOS  
CALLE 81A No. 73A-22 BOGOTA**

**UNIVERSIDAD SANTO TOMÁS  
VICERRECTORÍA DE UNIVERSIDAD ABIERTA Y A DISTANCIA  
ESPECIALIZACIÓN PATOLOGÍA DE LA CONSTRUCCIÓN  
BOGOTA, 18 DE MAYO DE 2018**

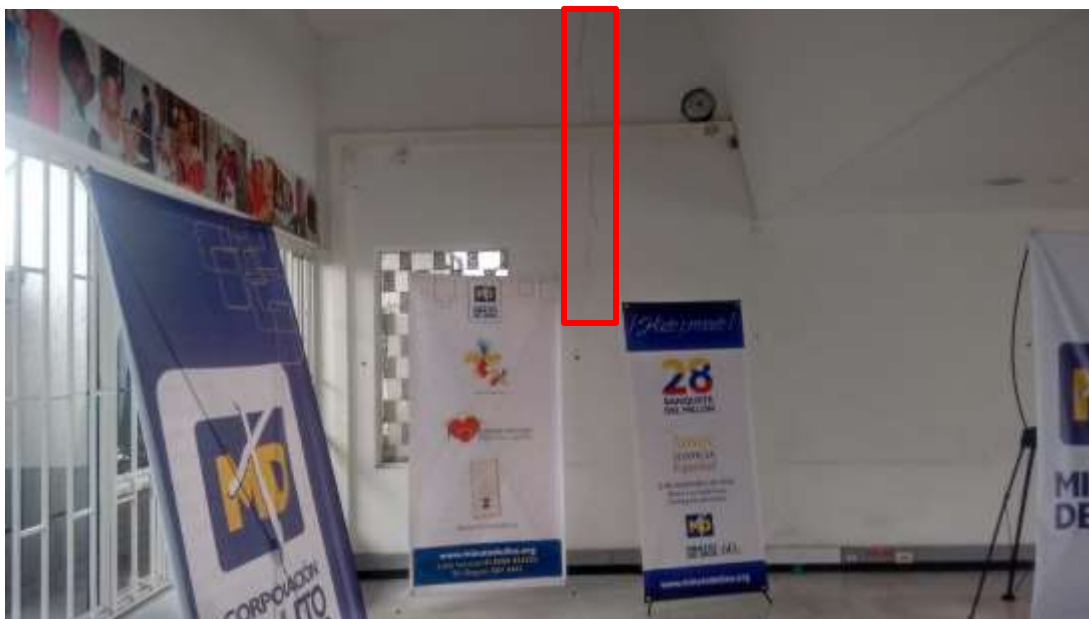
Actualmente la edificación presenta problemas en el suelo de fundación que han afectado notoriamente la estructura, como consecuencia de ello se evidencian fisuras y grietas en diferentes elementos, la conformación de la cubierta también presenta problemas de humedades, sobrecargas a la estructura, falta de mantenimiento y presencia de líquenes. Se evidencian suciedades en elementos de cubierta y fachadas, adicionalmente descascaramientos en las bases de los muros por efectos de humedades.

*Imagen 8. Evidencia de Fisuras en Salón del Primer Piso Bloque 1*  
Fuente: Autor

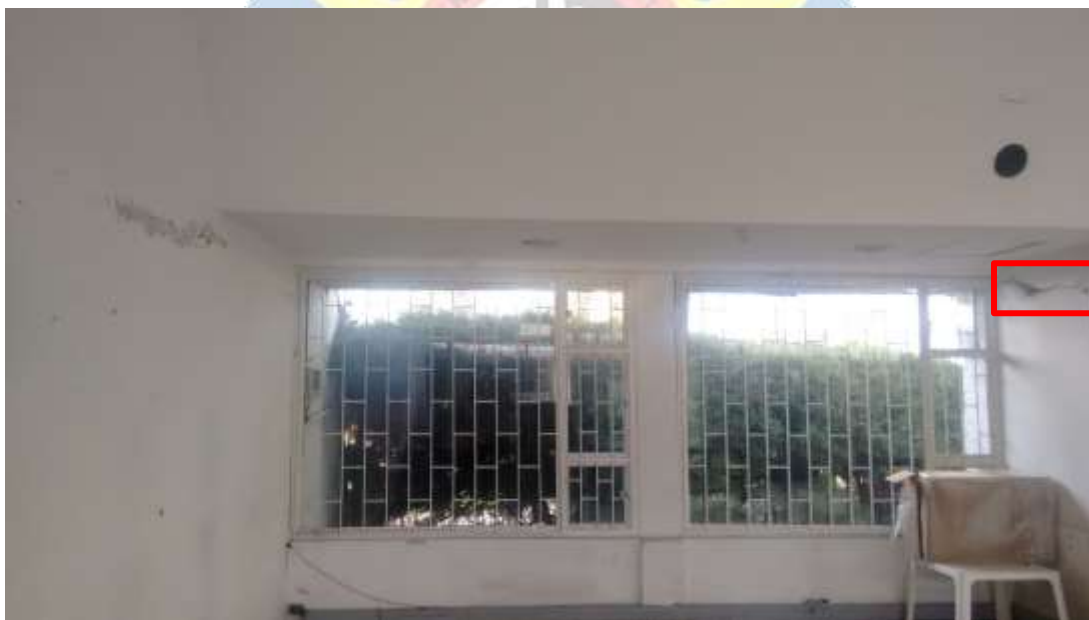
*Imagen 9. Evidencia de Grietas en Oficina Abierta del Primer Piso Bloque 2*  
Fuente: Autor

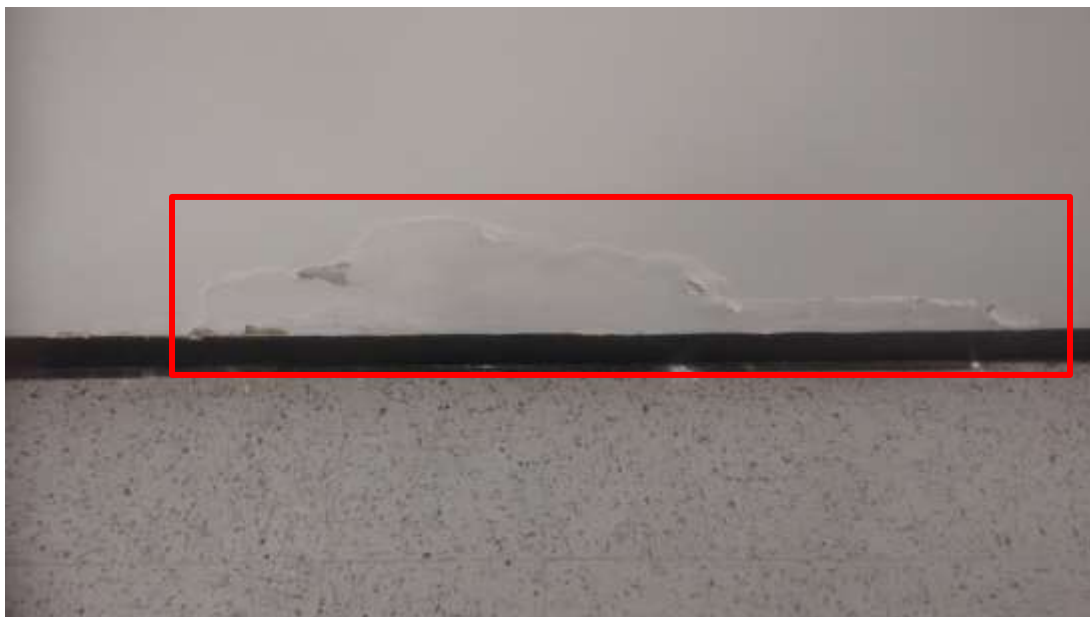
*Imagen 10. Descasramientos de pintura presencia de humedad*  
Fuente: Autor

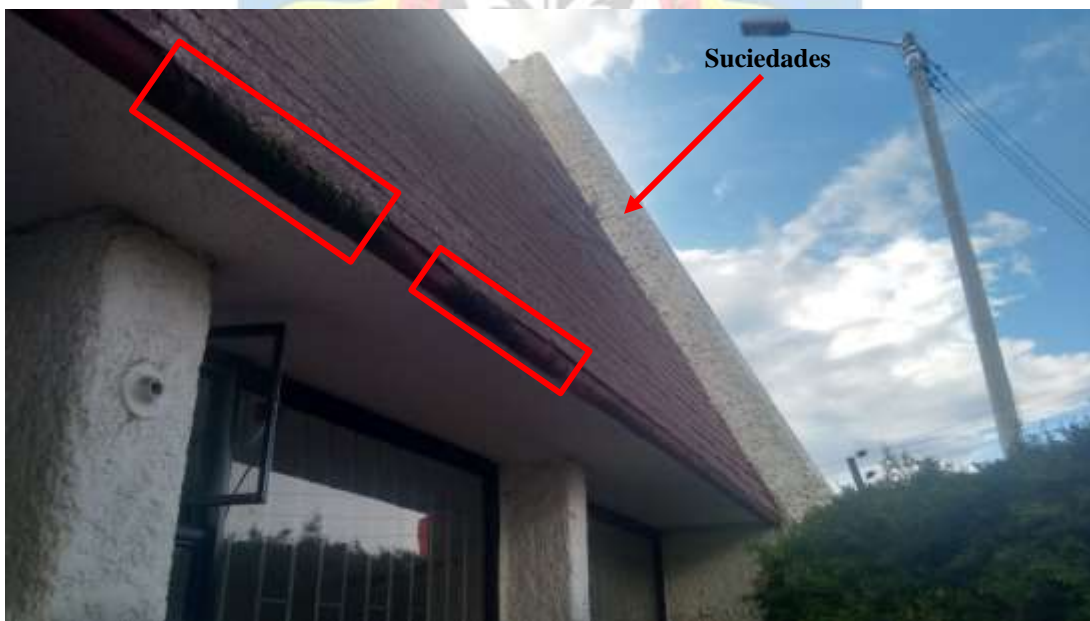
*Imagen 11. Presencia de líquenes y suciedades en elementos de cubierta*  
Fuente: Autor

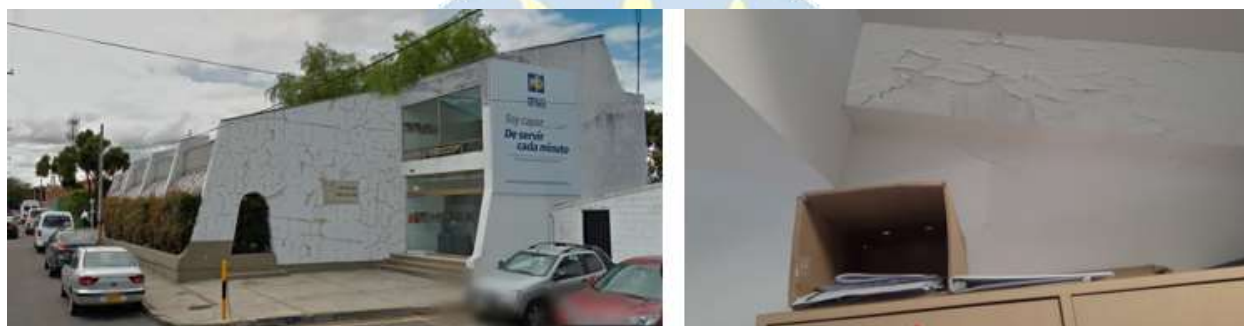
Se presenta ésta lesión por filtraciones de aguas y falta de mantenimiento de la cubierta (Ver Anexo 3. Fichas de Historia Clínica – Formatos FG-01 y FG-02).

*Imagen 14. Humedad por falta de mantenimiento*  
Fuente: Autor

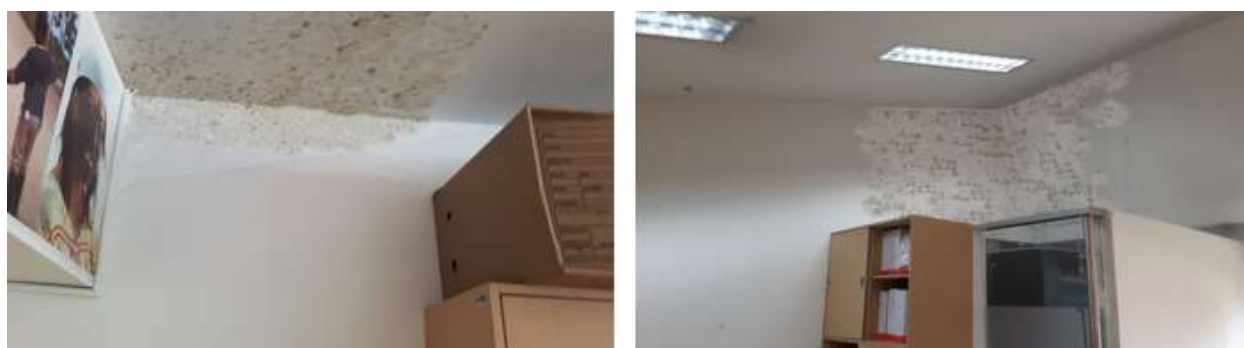
*Imagen 15. Humedad por filtración*  
Fuente: Autor

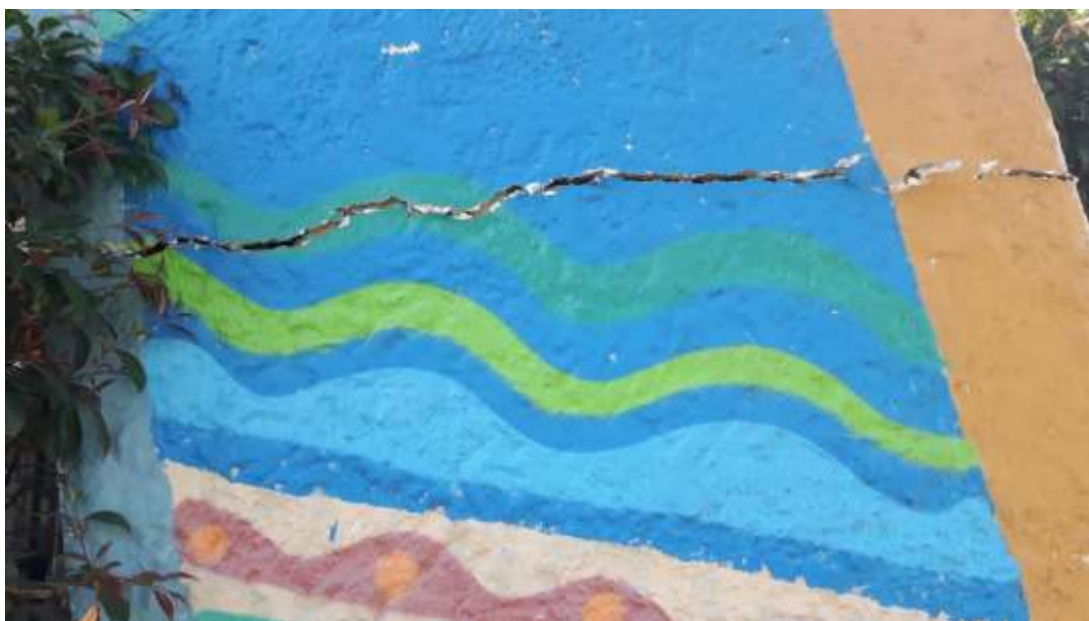
Se presenta ésta lesión por posibles asentamientos y sobre esfuerzos en la estructura (Ver Anexo 3. Fichas de Historia Clínica – Formatos FG-03 al FG-08).

*Imagen 16. Grietas en muros exteriores*  
Fuente: Autor

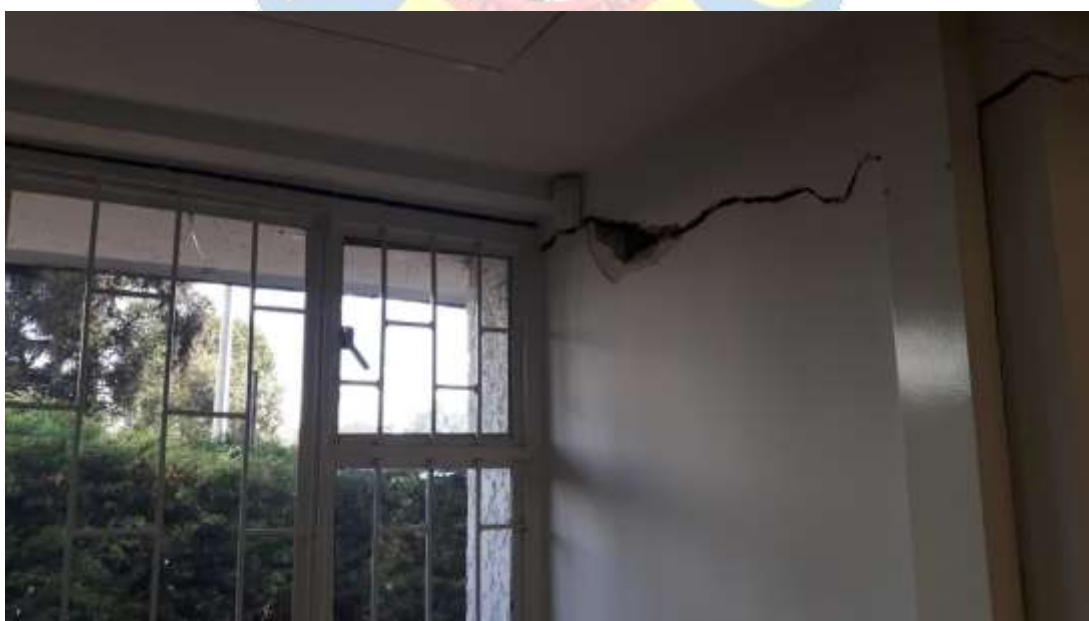
*Imagen 17. Grietas en muros interiores*  
Fuente: Autor

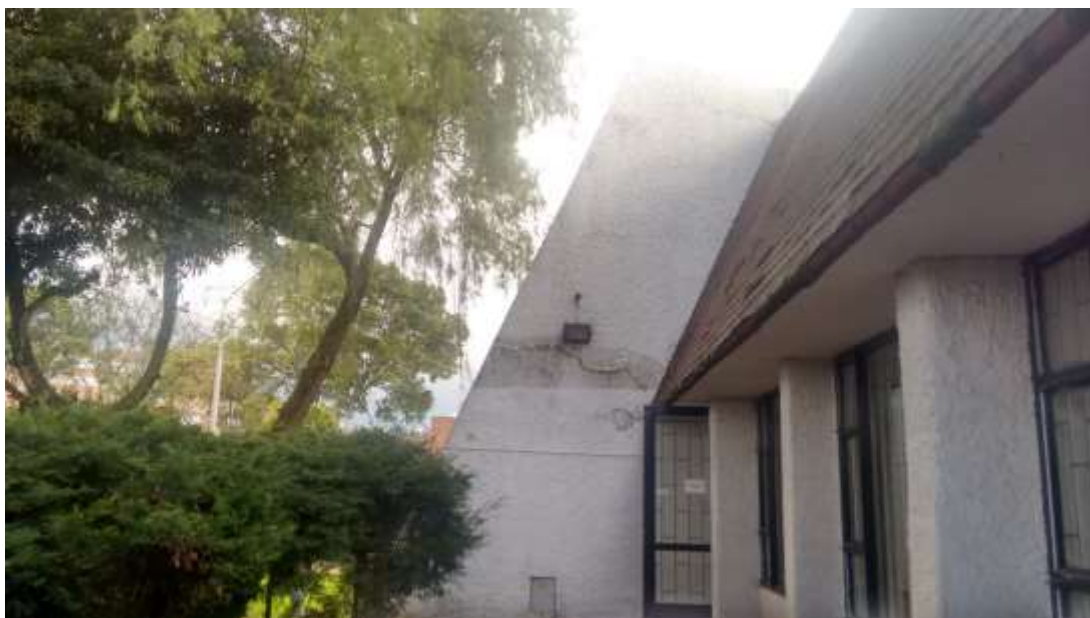
La edificación en la actualidad se encuentra comprometida en su estabilidad global, los muros de cargas actuales, en su mayoría se encuentran agrietados, principalmente por procesos de asentamientos que la edificación tuvo que afrontar, debido a las fuertes sequías del año 2014 y que la vegetación presente alrededor de las mismas necesitaba hidratarse y desecó los estratos cercanos del edificio produciendo que los asentamientos se incrementaran y que los muros se agrietaran.

*Imagen 35. Evidencia de Fisuras en Elementos Estructurales*  
Fuente: Autor

La propuesta de diseño estructural de la solución escogida es la construcción de pórticos en concreto reforzado con capacidad moderada de resistencia sísmica, con el fin de darle flexibilidad a la estructura y que ante un evento sísmico la estructura pueda soportar las cargas impuestas y sufra las menores afectaciones posibles, para esto se deben construir los pórticos y realizar las dilataciones de los muros existentes, es decir éstos muros pasarán a ser elementos no estructurales.

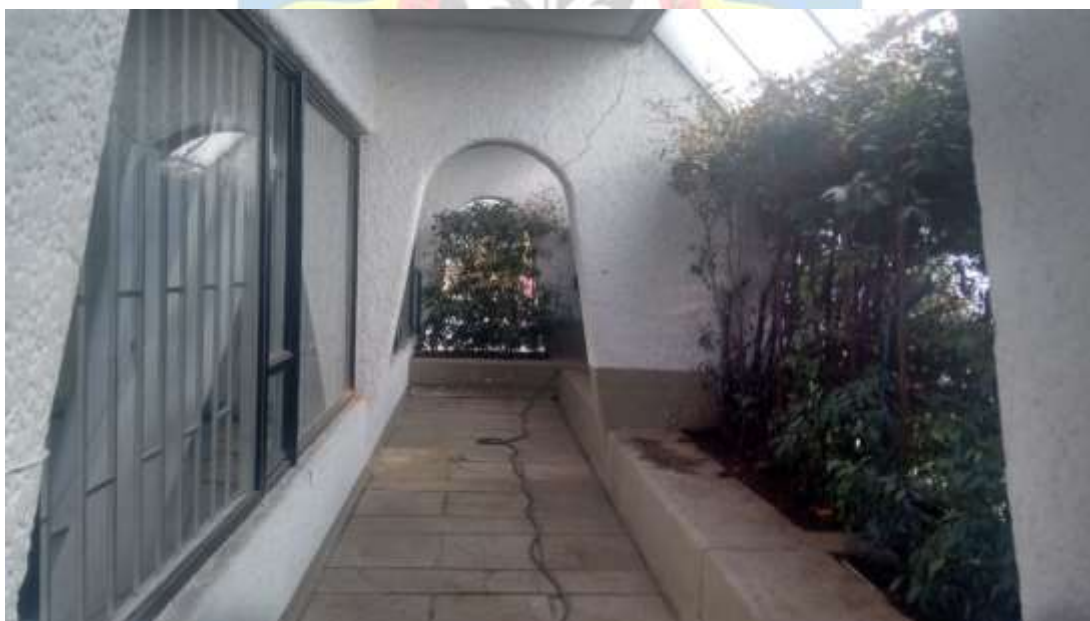
*Imagen 36. Fisuras en Muros de Mampostería Trapezoidales*  
Fuente: Autor

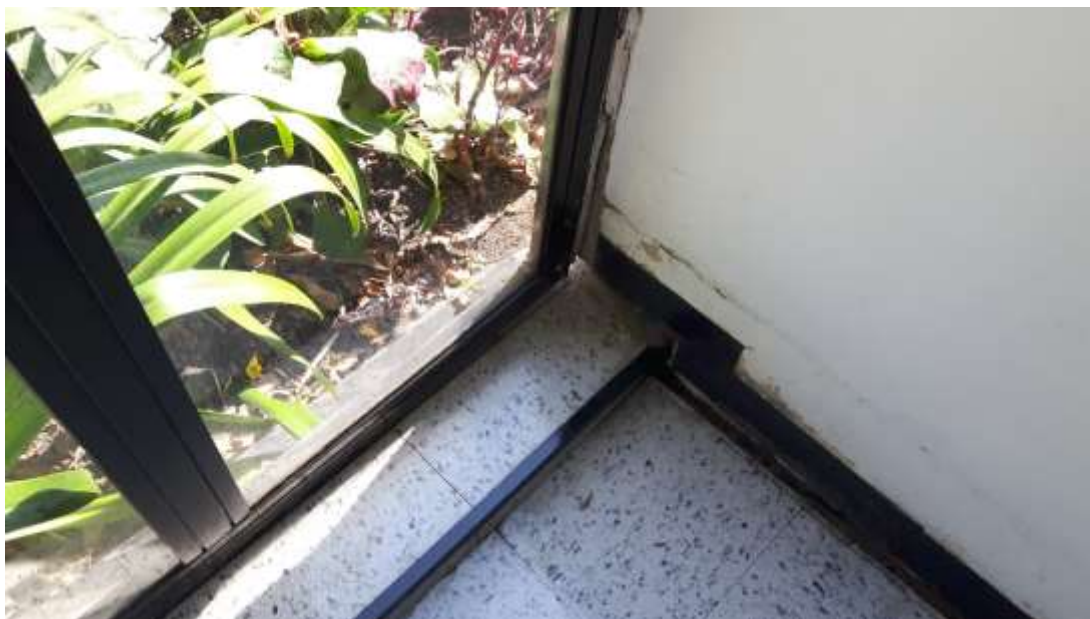
*Imagen 37. Evidencia de Asentamientos*  
Fuente: Autor

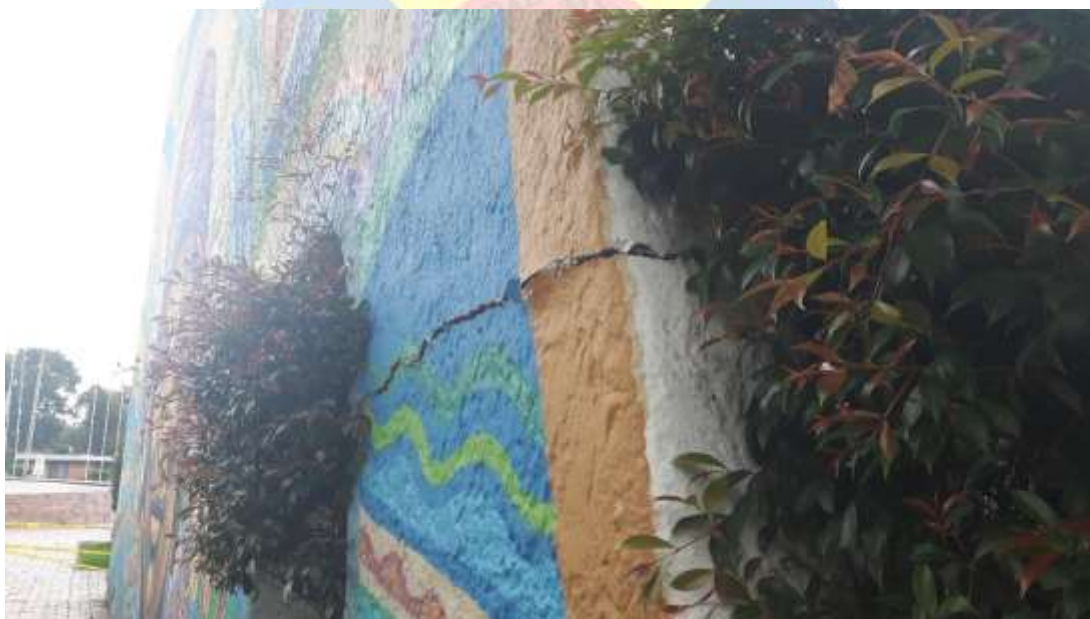
*Imagen 38. Grietas en Elementos Estructurales*  
Fuente: Autor

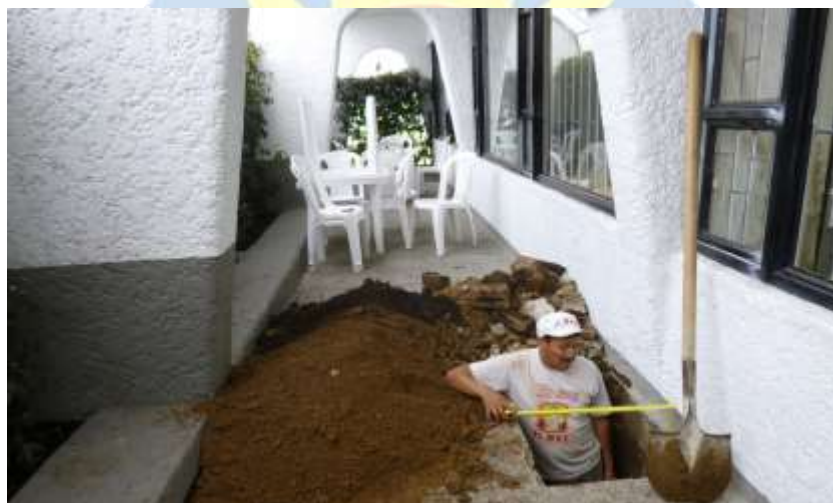
Se apreció un leve asentamiento en el costado norte (Apique AP-2). Sobre la mayoría de los cimientos se encontró un sobre cimiento en ladrillo común y sobre ésta una viga de amarre de sección de 30 cm de ancho por 40 mts. de altura.

*Imagen 39. Apique a mano exploración cimentación*

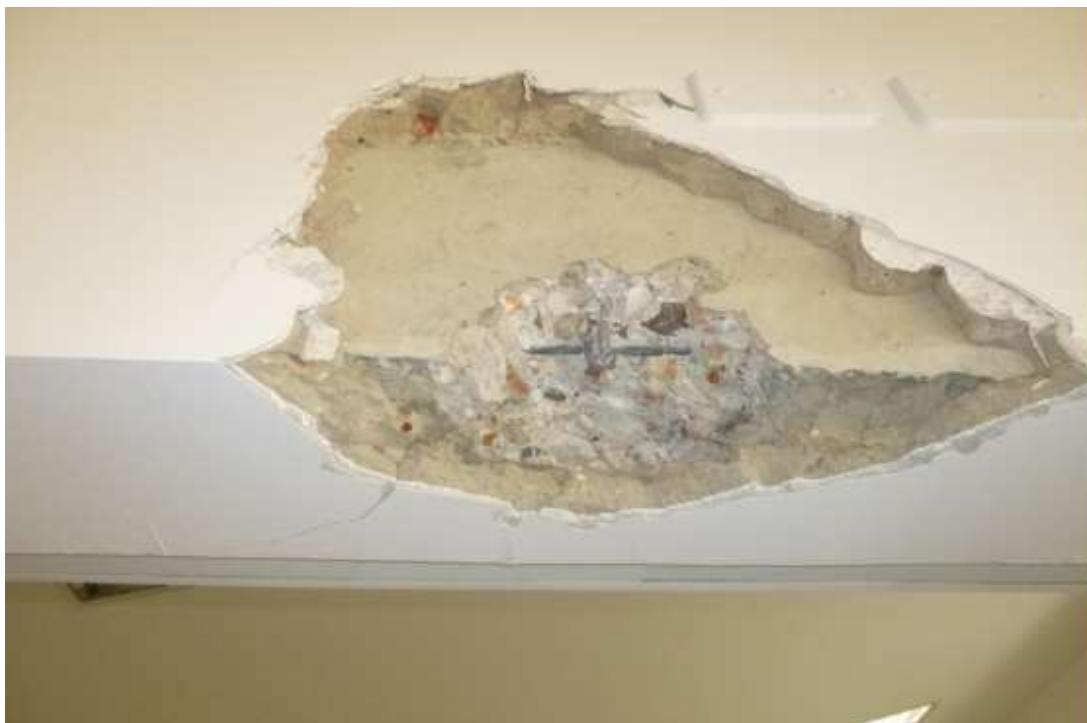
En las regatas para vigas se encontró que en la mayoría de vigas aéreas y de cubierta poseen acero de refuerzo tipo liso para acero longitudinal y transversal.

*Imagen 49. Regata en Viga*

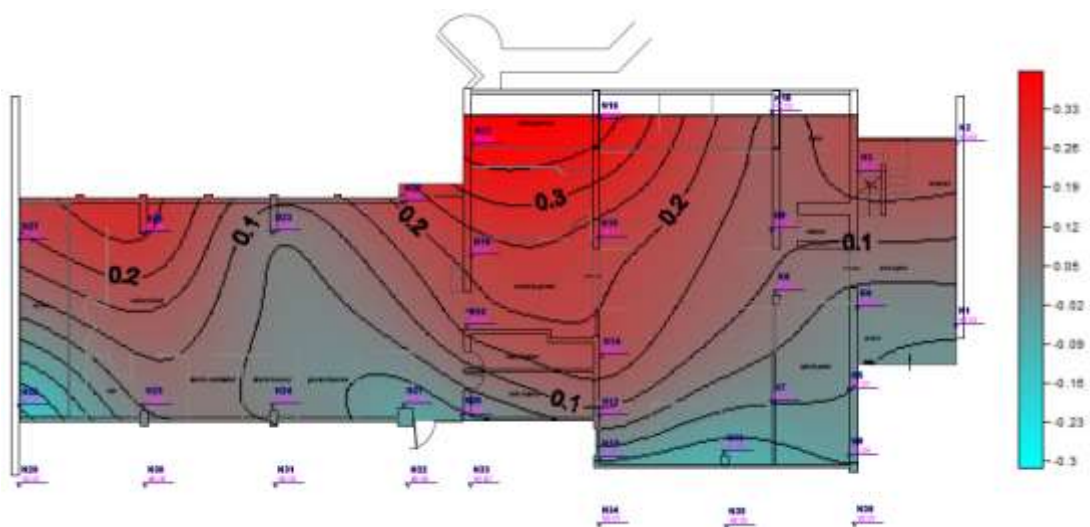
Con base en las observaciones de campo y soportado con mediciones topográficas del nivel de piso se encuentra que hay un basculamiento bastante pronunciado de la estructura hacia la parte central norte, con hundimientos relativos del orden de 15 cm en el bloque occidental y del orden de 35 cm en el bloque oriental. Justo por el lado norte se presenta un hundimiento localizado de más de 50 cm debido a la proximidad de los árboles al borde de la edificación. En la Imagen 58 y Figura 59 se presentan las curvas de iso-deformación que resultaron del levantamiento del piso 1 y 2 de la edificación (Ver Anexo 7. Fichas de Diagnóstico - Control de Asentamientos).

Imagen 57. Curvas de iso-aseñamiento relativo en cm del nivel de primer piso

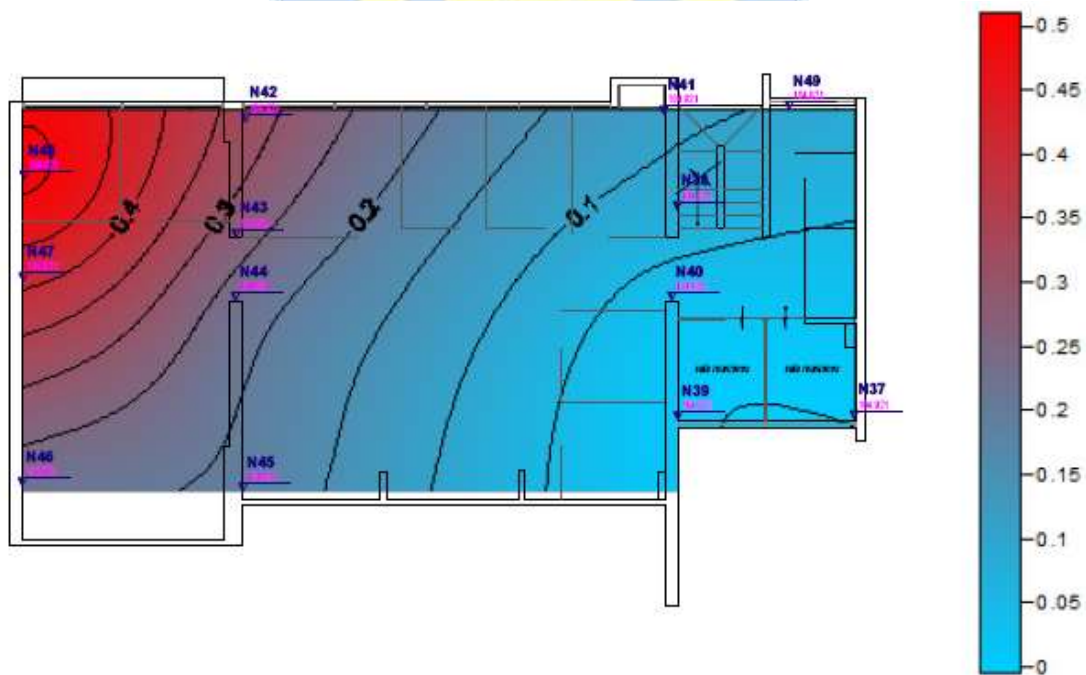
Imagen 58. Curvas de iso-aseñamiento relativo en cm del nivel de segundo piso

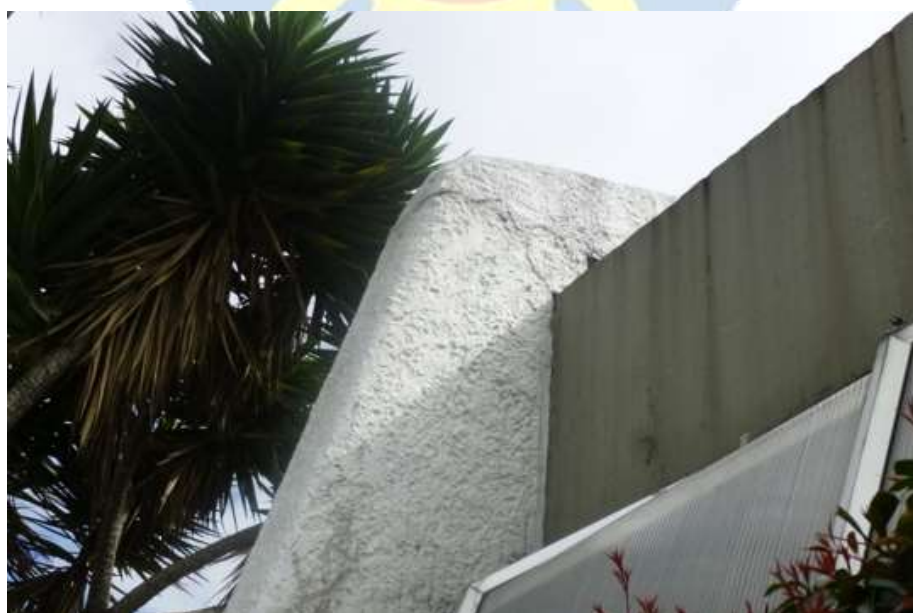
*Imagen 62. Evidencia de Fisuras en Elementos de Cubierta*  
*Fuente: Autor*

Aunque no se encontró una falla total del elemento de las viga canal, éstas fisuras en lo posible deben ser reparadas o selladas correctamente con productos especiales para reparaciones estructurales.

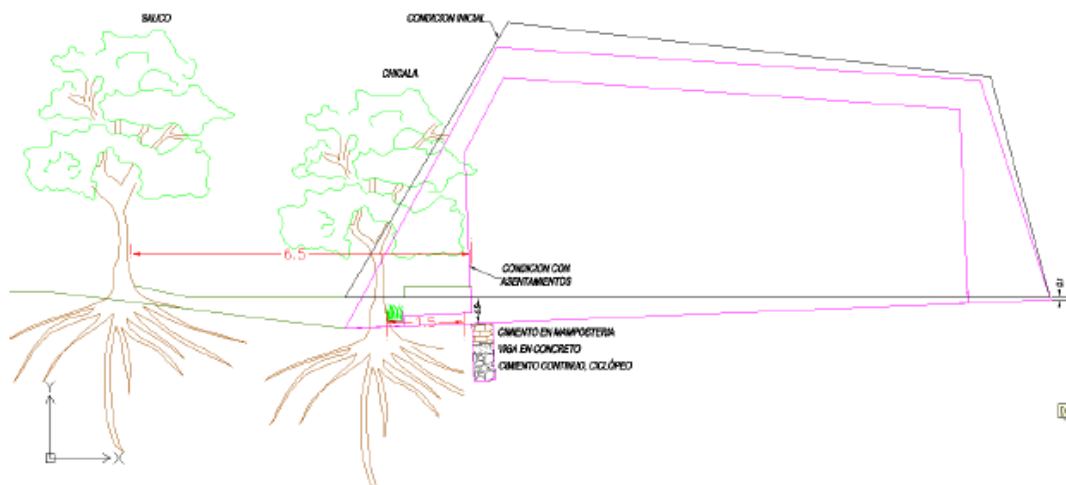
*Imagen 63. Deformaciones en la Superficie del Suelo por Efectos del Crecimiento de los Árboles*  
 Fuente: INGEOMAR S.A.S – Geotecnia Especializada

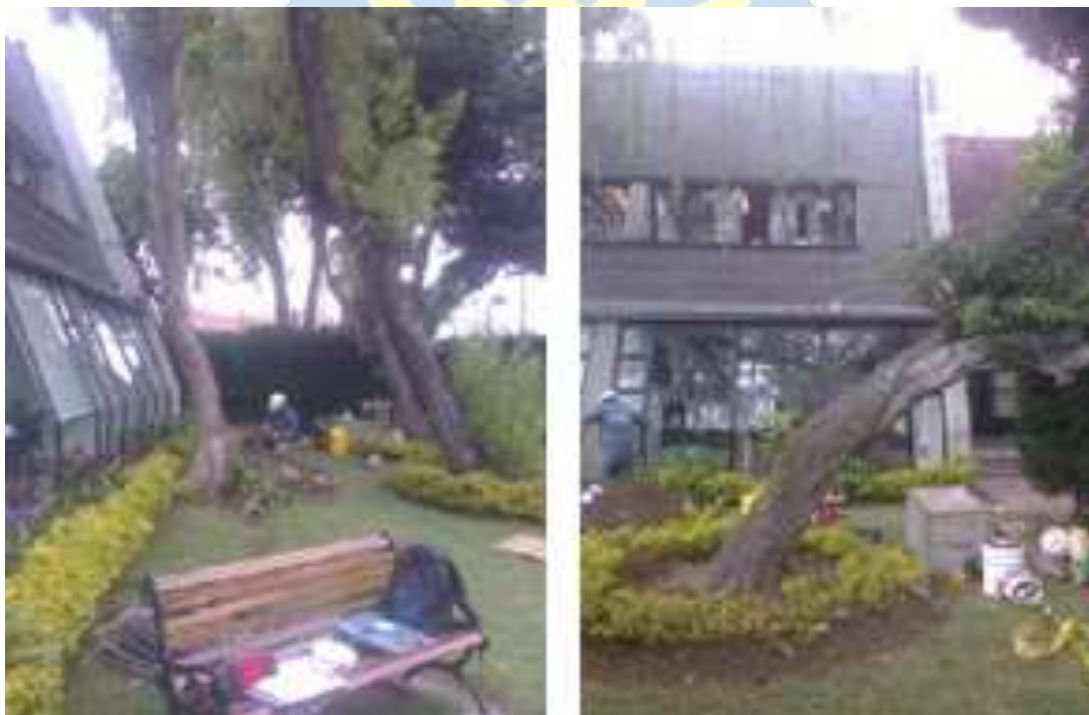
*Imagen 64. Inclinación de los Árboles de Sauce y Chicalá de manera paralela a la edificación*  
 Fuente: INGEOMAR S.A.S – Geotecnia Especializada
