FICHA PATOLÓGICA No 3

DATOS	
NOMBRE EDIFICACIÓN	CHIMENEA 2 DE LA CENTRAL TERMOGUAJIRA
DIRECCIÓN	CORREGIMIENTO DE MINGUEO - LA GUAJIRA
BARRIO	
FECHA	03/10/2019

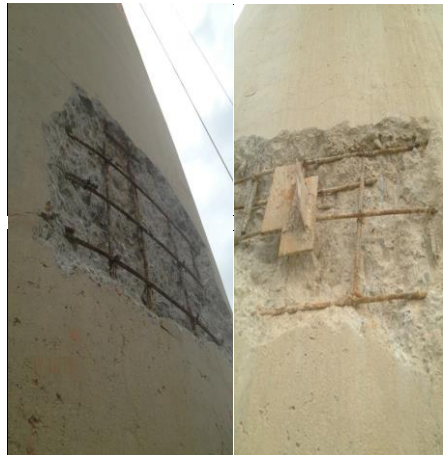
TIPO DE LESIÓN	LESIÓN MECÁNICA
LESIÓN	FISURA DESPRENDIMIENTO

CAUSAS	
DIRECTAS	INDIRECTAS
ESFUERZOS MECÁNICOS - AGENTES ATMOSFÉRICOS.	DETALLES CONSTRUCTIVOS

DESPRENDIMIENTO DE CONCRETO ORIGINADO POR FISURAS VERTICALES Y HORIZONTALES SIN TRATAR EN EL FUSTE EXTERNO DE LA CHIMENEA. INGRESO DE HUMEDAD QUE FAVORECIÓ LA CORROSIÓN DEL ACERO DE REFUERZO. FALTA DE MANTENIMIENTO Y APLICACIÓN DE RECUBRIMIENTO A LA ESTRUCTURA.

LEVE	MODERADO	SEVERO
		X

Inicialmente se debe escarificar la superficie y retirar todo el concreto que se encuentre en mal estado, hasta llegar al acero de refuerzo

Se evaluará el estado del hierro, el cual se deberá limpiar por medios mecánicos hasta eliminar toda la corrosión, para una correcta evaluación de éste. Si el hierro se encuentra en un porcentaje mayor o igual al 80%, se recomienda protegerlo simplemente con SIKA ARMATEC 110 Epocem, si el hierro está en un porcentaje menor se deberá picar el concreto, hasta conseguir el traslapeo suficiente para reemplazar el acero dañado. Cabe anotar que en cualquiera de los dos casos se deberá proteger el acero que resulte a la vista con el SIKA ARMATEC 110 Epocem.

Antes de aplicar el producto, el acero debe estar limpio, libre de óxido suelto, grasa, partes sueltas u otros contaminantes extraños. El producto debe ser aplicado mínimo en dos capas, respetando en todos los casos el tiempo de secado de cada capa el cual no debe ser menor a dos horas y una aplicación por capa entre los 0,5 a 1,0 mm, según recomendaciones del fabricante.

Para las grietas cuya profundidad sea hasta 10 cm se debe saturar la superficie de agua para luego aplicar con la mano una capa de imprimación de máximo 2 cm de espesor con SIKA TOP 122, debidamente preparado según las indicaciones del fabricante, para crear un puente de adherencia entre el concreto nuevo y el envejecido, este mortero se dejará entre 5 y 10 minutos antes de aplicar el mortero de reparación hasta alcanzar la nivelación, a la cual se debe dar su acabado y posterior curado con antisol blanco.

Para las grietas cuya profundidad sea mayor a 10 cm se deberá emplear el producto SIKA DUR 32 como imprimante y puente de adherencia entre concreto fresco y endurecido. La mezcla a colocar para debe ser homogénea, con una consistencia plástica y semifluida, a la cual se le deberá adicionar un impermeabilizante tipo SIKA 1.

Efectuada la demolición del concreto deteriorado, hasta encontrar concreto sano y dejando libre el acero de refuerzo en todo su perímetro por lo menos en una distancia equivalente a su 1.5 el diámetro se procederá a sanear y proteger el acero existente, recuperar la sección con un mortero de resistencia mecánica similar o mayor al concreto existente e inhibidor de corrosión integral listo más un 25% de grava de tamaño máximo 3/8" lavada y saturada.

Una vez saneada y preparada la superficie se procederá a la implementación de los sistemas y procedimientos de reparación (recuperación de secciones). La magnitud de picado de estos elementos debe contemplar que el acero de refuerzo quede libre alrededor de su perímetro en 2.5 cm., para permitirle quedar embebido en el material de reparación, previo saneado del mismo.

Verificadas las condiciones anteriores se restituirá el elemento deteriorado mediante la colocación de un concreto, sin retracción, de alta fluidez y desarrollo de altas resistencias con formaleta.

Imprimación de la Superficie del concreto del elemento en reparación. Se aplicará a la superficie antes preparada, un puente de adherencia epoxico para garantizar el monolitismo entre los concretos de diferente edad. De acuerdo a las recomendaciones del Fabricante.

Todas las recuperaciones de las secciones se efectúan posteriormente al proceso de saneado adecuación y protección del acero

Una vez recuperado el elemento se procederá a curarlo mediante la aplicación y colocación de sacos de fique limpio, humedecido permanentemente durante 7 días mínimo.
