**Estudio de patologías en la mampostería del Colegio de Boyacá, Edificio Republicano  
tramo sur, de la ciudad de Tunja**

**Trabajo proyecto de investigación “TPI” para optar el título de Especialista en patología  
de la construcción**

**Universidad Santo Tomás, Bogotá**

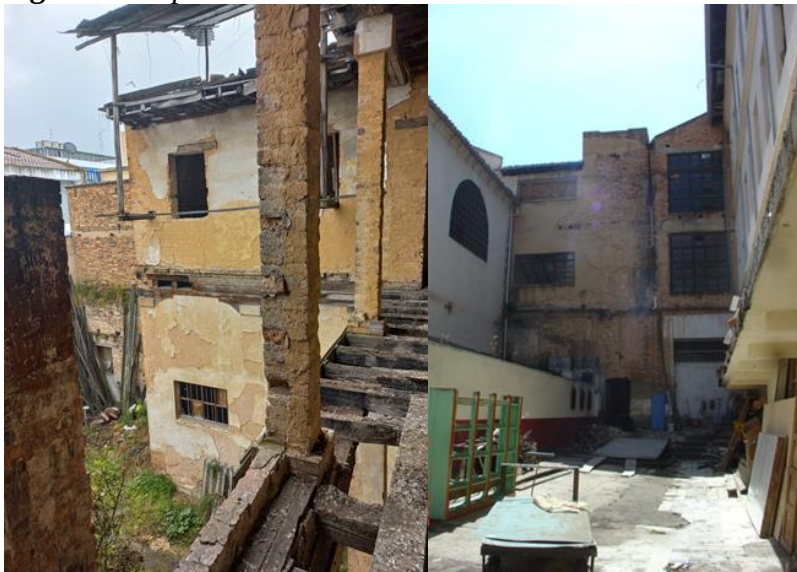
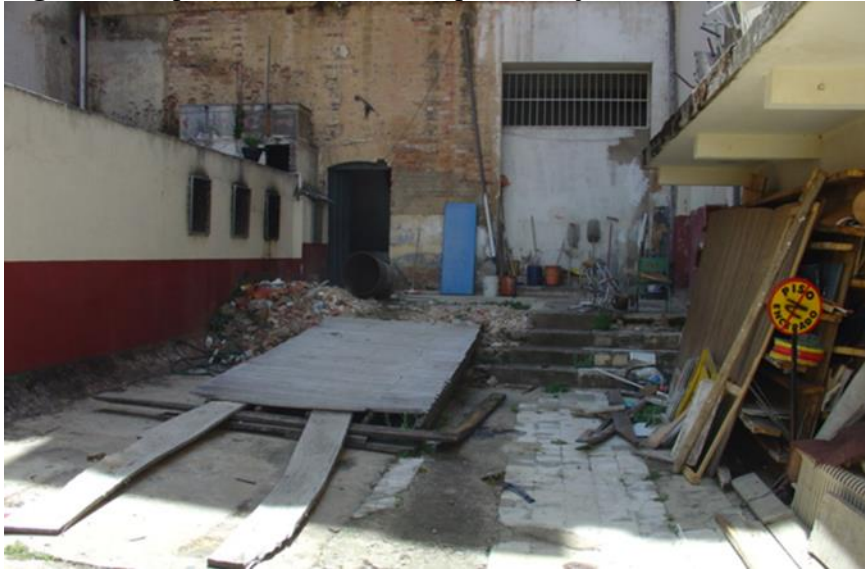
Las anteriores fotografías, obedecen a un inmueble no habitado del cual lo tienen para depósito y por falta de mantenimiento ha sufrido desgaste en los materiales generando, desprendimiento de pañetes, humedades por condensación

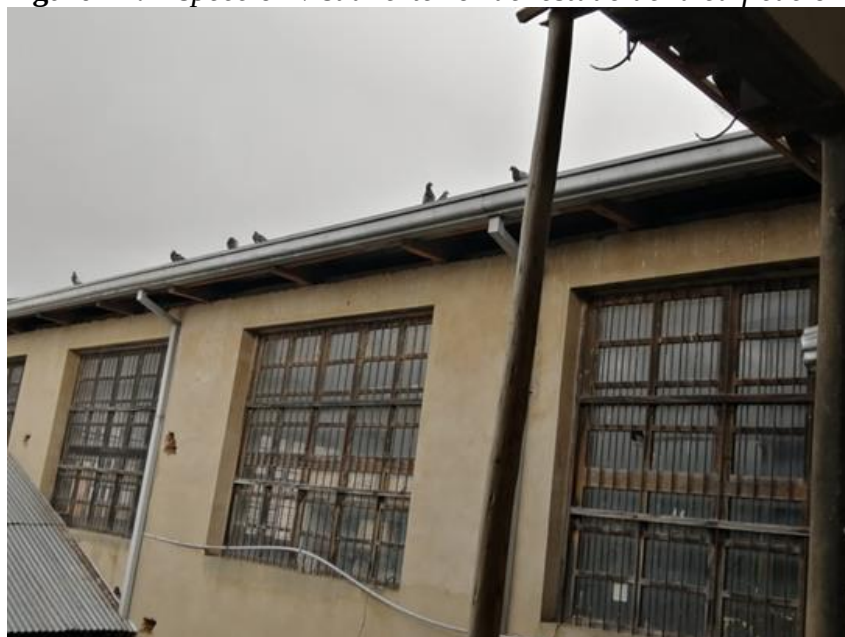
**Figura 11.** *Inspección visual exterior del estado de la edificación*

Se evidencia falta de mantenimiento en el alero, ya que se encuentra descubierto, motivo por el cual las palomas ingresaron y tomaron el inmueble como refugio.

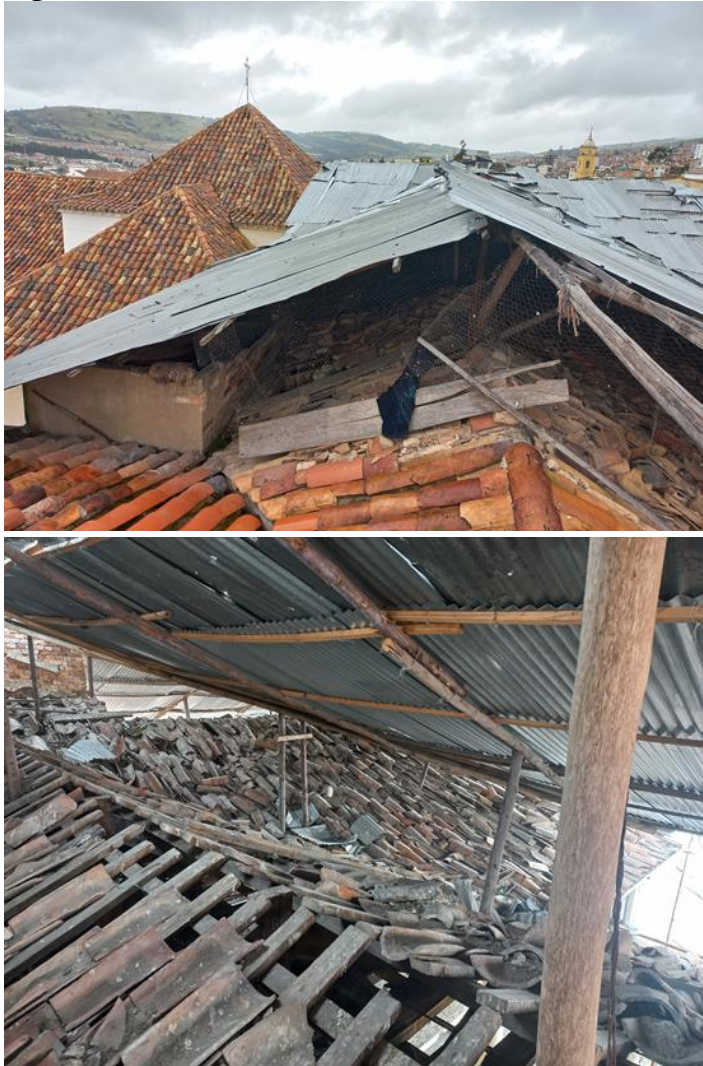
**Figura 12.** *Estado actual de cubierta*

Al recorrer la cubierta, se evidencia sobre cubierta en teja de zinc y estructura en madera rolliza la cual está deteriorada ya que su vida útil venció, se puede evidenciar la filtración por humedad y la madera afectada por esta misma. Del mismo modo, en la cubierta habitan la mayoría de las palomas que circula en la plaza de Bolívar, por lo que la mayoría de la madera está afectada por sus heces.

Es importante resaltar, que ya han desmontado algunas tejas de barro posiblemente para evaluar los maderos de la estructura de la cubierta los cuales a simple vista se puede apreciar que un 60% estaría afectado.

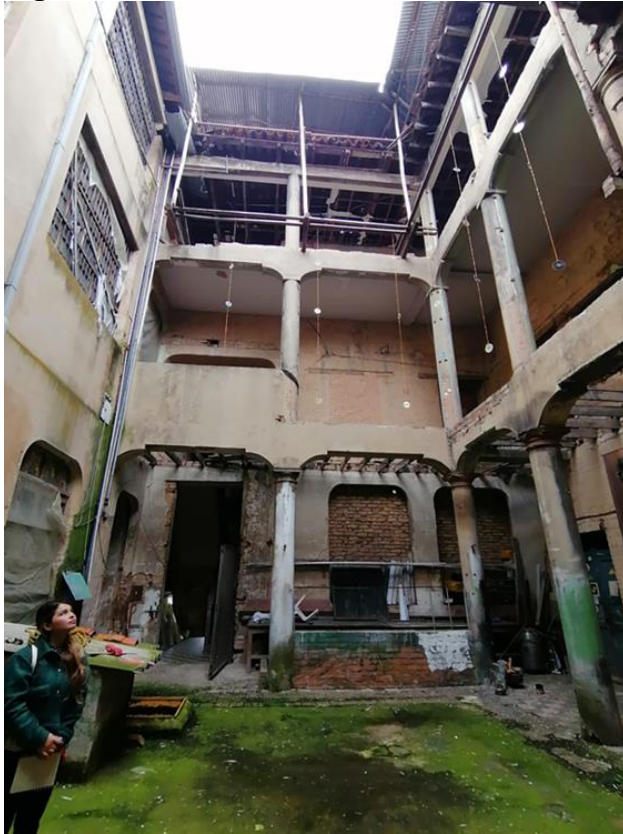
**Figura 13.** *Estado actual interior*

Dentro del interior, se logran evidenciar fisuras por el desgaste del recubrimiento del muro en ladrillo cocido, así como se desmontó en su momento el entrepiso que debió ser de madera, se logra ver en el piso del patio central una especie de musgo debido a la humedad por lluvias, falta de aseo y mantenimiento de la zona

Contiene pilares en mampostería toscana que no evidencian daños por patologías de tipo mecánico, solo que hace falta su mantenimiento, sus ornamentos en carpintería como puertas y ventanas algunos han sido desmontados, en lo que concluimos y de acuerdo con la visita, para el año 2007 se hicieron unos primeros auxilios "sobrecubierta" y desnudaron la edificación sustrayendo el pañete del edificio así como la red eléctrica para evaluar y poder plantear una nueva, después de esa intervención el inmueble se ha mantenido estático, lo que a simple vista por comportamiento natural ha venido deteriorándose todo el paciente.

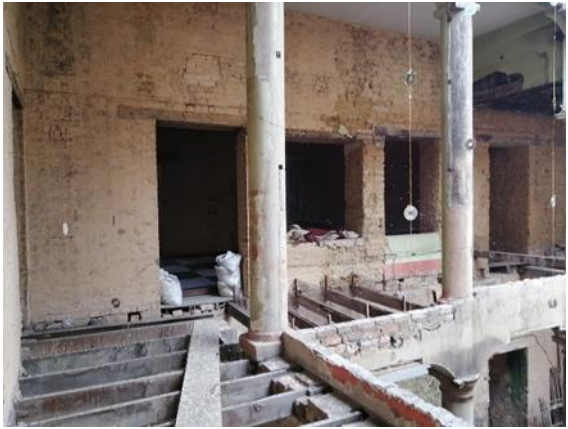
**Figura 15.** Sistema estructural de entrepiso

Durante la inspección visual se evidenció en el área de corredores externos, un entramado de viguetas en madera sobre las cuales fue apoyado un piso también de madera, que ha sido demolido parcialmente para su reparación y mantenimiento, sin embargo, esta no se culminó, dejando elementos expuestos a la intemperie, que representan daños significativos.

| | Sistema estructural de entrepiso, estado de deterioro y sistema estructural. |
| Observaciones: Elementos expuestos a la intemperie, con afectaciones químicas | |

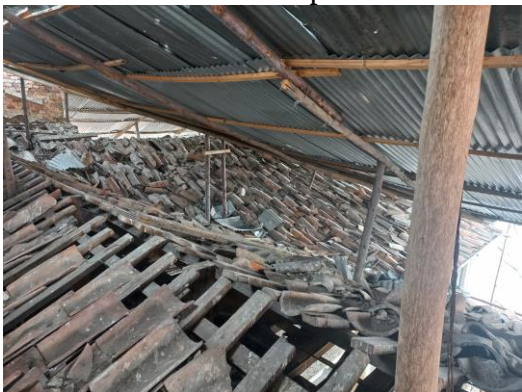
**Figura 16. Estructura de cubierta**

La cubierta del bloque objeto de estudio, cuenta con un área aproximada de 600 m<sup>2</sup> y está conformada por una serie de correas en madera, que conforman la nave principal que constituye la estructura. Sobre esta, se encuentran tejas en barro cocido y como mecanismo de protección, a la fecha se instaló una sobrecubierta en lámina de zinc con estructura en madera rolliza empotrada en la edificación.

| Ubicación: cubierta del paciente<br> | Descripción:<br>Sistema estructural de cubierta, estado de deterioro y sistema estructural. |
| Observaciones: deterioro y pérdida de resistencia de elementos estructurales de la cubierta | |

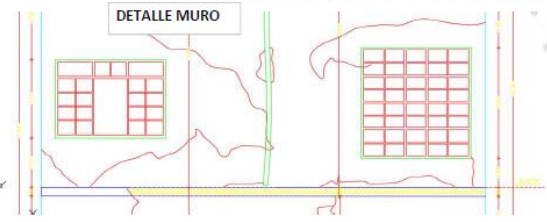
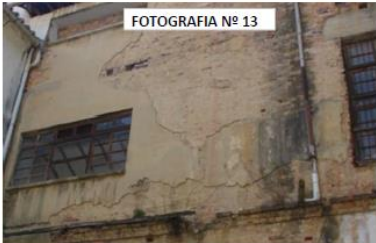
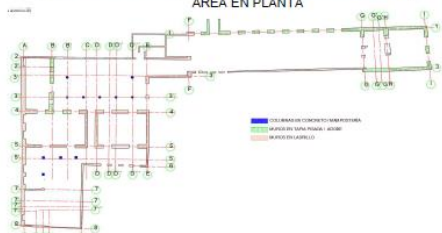
| <div></div> <div>INSPECCIÓN VISUAL ELEMENTOS ESTRUCTURALES - "Edificio Republicano Tramo Sur"</div> <div>COLEGIO DE BOYACÁ</div> <div>Tunja - Boyacá</div> | | | | | | | | | | | | | |
|---|---|---|---|---|---|---|---|---|---|---|---|---|---|
| 2.3.2.1 | EJES A, F, 1, 3 | 13 | | X | | | | X | X | X | X | B2 | * DEGRADACIÓN DE LOS MUROS DEBIDO A AGENTES ATMOSFÉRICOS Y POR CAUSAS ANTROPÍCAS GENERADAS POR LA FALTA DE MANTENIMIENTO.<br>* PRESENCIA DE MATERIAL ORGÁNICO MOHO EN FACHADAS Y MUROS EXPUESTOS A LA INTEMPERIE. |
| <p>OBSERVACIONES:<br/>Se encontró materia orgánica en la gran mayoría de los elementos de concreto, se recomienda hacer un mantenimiento general<br/>Se analiza la tipología constructiva y la continuidad de los elementos estructurales, así como la geometría de la edificación y se evidencia que se trata de una estructura mixta, pórticos de concreto y Muros de mampostería confinada. Debido a su arquitectura, posee irregularidades en planta, como retrocesos en las esquinas, y discontinuidades en el diafragma</p> <p>CALIFICACIÓN DE LA LESIÓN:<br/>GRAVE: Deficiencias constructivas o desmejoramiento del elemento que afectan las condiciones estructurales o que amenazan ruina en todo o parte de los bienes privados o comunes que pongan en riesgo la vida de las personas que requiere realizar acción correctiva inmediata siguiendo las recomendaciones dadas por especialista en corto plazo.<br/>SEVERO: Deficiencias constructivas o desmejoramiento del elemento que afectan las condiciones de habitabilidad o funcionamiento en parte de los bienes privados o comunes que no implican daño estructural o amenaza de ruina que pongan en riesgo la vida de las personas. Realizar acción siguiendo las recomendaciones dadas por especialista en máximo 24 meses.<br/>MODERADO Deficiencias constructivas o desmejoramiento del elemento que se presentan por defectos en el proceso constructivo y no afectan de manera inmediata la habitabilidad, uso o funcionamiento del inmueble. Realizar una nueva inspección de seguimiento y valoración en máximo 12 meses para determinar que los mecanismos de daños se encuentren controlados. Sin embargo, si durante la inspección se realizan hallazgos que afecten la vida útil del elemento en estudio, deberá manifestarse el hallazgo de la patología y el método de control por si al realizar el seguimiento se observa avance.<br/>LEVE: no requiere ninguna acción, se debe realizar una futura inspección sin exceder los intervalos de inspección establecidos en la estrategia para la integridad estructural</p> | | | | | | | | | | | | | |

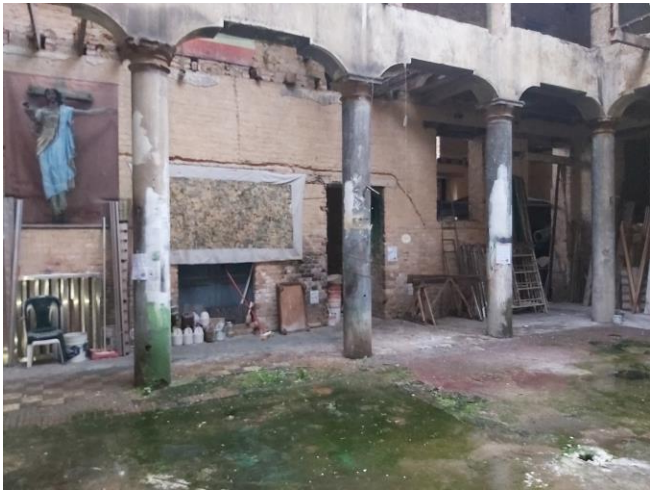
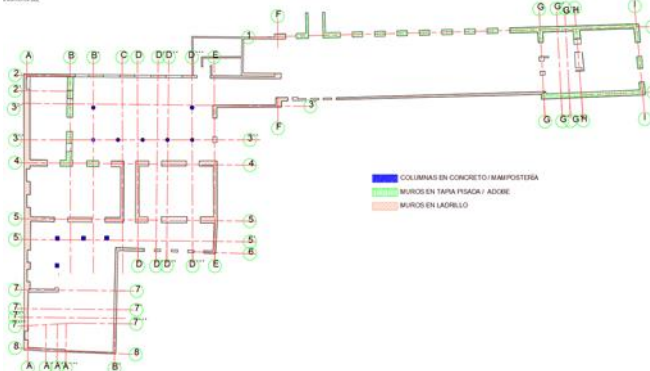
| TIPO DE LESIÓN: | LOCALIZACIÓN DE LESIÓN | DESCRIPCIÓN DE LA LESIÓN |
|---|---|---|
| | | 1. La humedad excesiva puede penetrar en la mampostería, provocando eflorescencia (depósitos blancos de sales minerales), deterioro del mortero y crecimiento de moho y hongos.<br>2. En tiempos fríos, el agua atrapada dentro de la mampostería puede expandirse cuando se congela, causando grietas y desprendimiento de la superficie. Este fenómeno se conoce como acción de helada-deshielo y puede debilitar la estructura con el tiempo.<br>3. La exposición a agentes abrasivos como el viento, la lluvia, la arena y el tráfico puede |

| PRONOSTICO: | | | <ol style="list-style-type: none"><li>1. Genera desprendimiento de material o corrosión de elementos metálicos incrustados.</li><li>2. Contribuye con el deterioro de la mampostería, como la exposición a la humedad, la acción de la erosión, la corrosión u otros factores ambientales y estructurales.</li><li>3. Se debe realizar una evaluación del riesgo de daños estructurales, pérdida de funcionalidad, riesgos para la seguridad de las personas y costos asociados con la reparación y mantenimiento.</li></ol> |

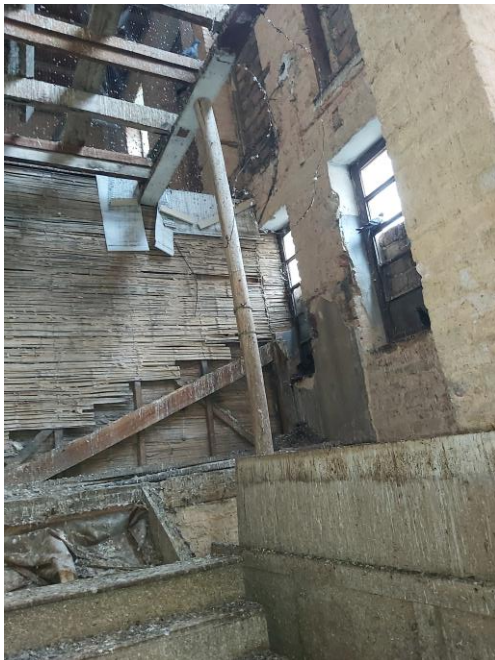
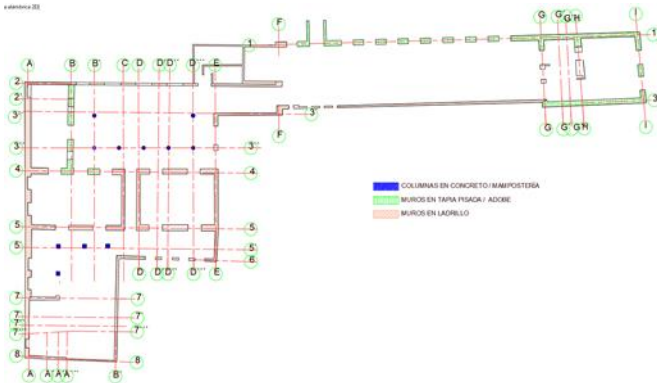
| TIPO DE LESIÓN: | LOCALIZACIÓN LESIÓN | DE | DESCRIPCIÓN DE LA LESIÓN | |
|---|---|---|---|---|
| Lesiones por contacto directo de heces fecales en la Mampostería. | MAMPOSTERÍA | | El contacto prolongado de heces fecales, especialmente de aves como palomas, genera un deterioro progresivo en la mampostería debido a su alto contenido de ácidos y microorganismos. Estos residuos contienen ácido úrico, que, al reaccionar con la humedad y la superficie del muro, provoca la disolución del mortero de pega y la descomposición de los materiales calcáreos. | |
| | | | Química. | Falta De Mantenimiento |

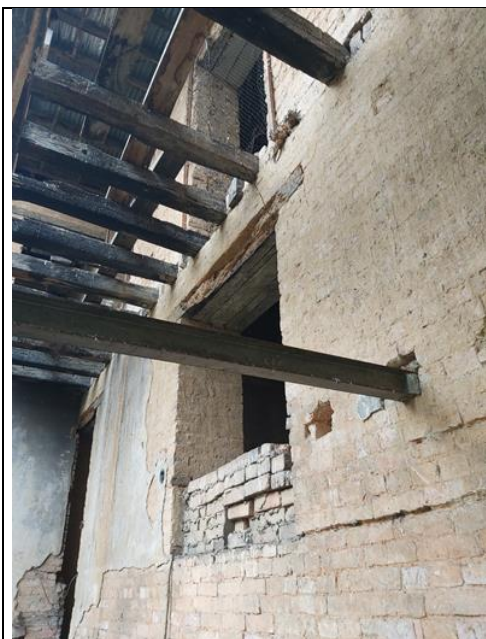
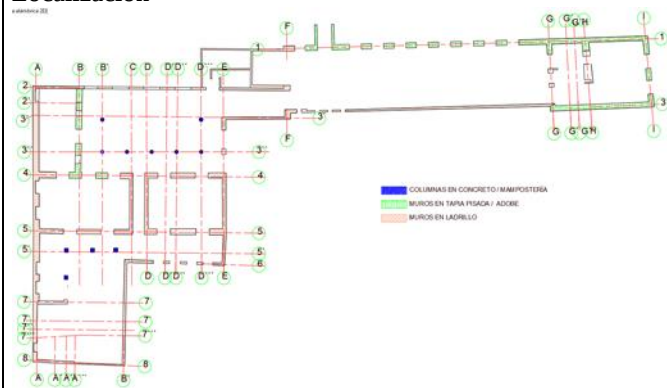
| TIPO DE LESIÓN: | LOCALIZACIÓN DE LESIÓN | DESCRIPCIÓN DE LA LESIÓN |
|---|---|---|
| | | <ol style="list-style-type: none"> <li>La falta de recubrimiento ha permitido que la mampostería quede directamente expuesta a la lluvia, el viento y la radiación solar, lo que ha provocado la erosión de sus materiales y la pérdida de cohesión en la superficie.</li> <li>En Al quedar descubierta, la mampostería ha absorbido humedad de manera constante, generando debilitamiento en los morteros de pega, pérdida de material y aparición de eflorescencias salinas.</li> <li>Las variaciones térmicas han generado dilataciones y contracciones en la mampostería, favoreciendo la formación de micro fisuras que, con el tiempo, han evolucionado en grietas y desprendimientos de material.</li> </ol> |

4. La degradación del mortero de pega y la erosión progresiva han disminuido la capacidad de resistencia de los muros, lo que compromete la estabilidad estructural de la edificación y aumenta el riesgo de desprendimientos o colapsos parciales.
5. La exposición prolongada ha facilitado la acumulación de polvo, partículas contaminantes y la proliferación de microorganismos como hongos y líquenes, que contribuyen a la degradación química y mecánica de los materiales.

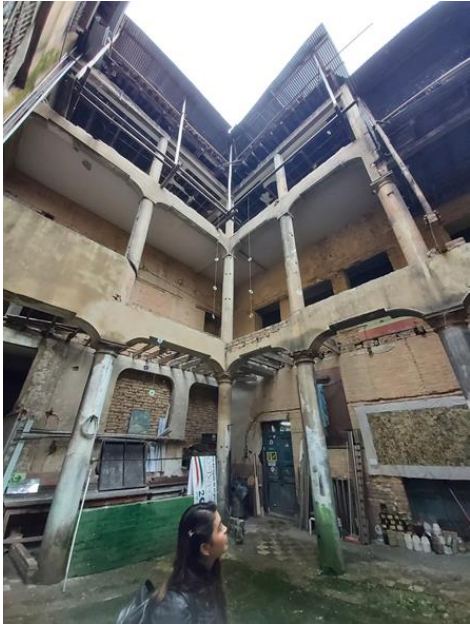
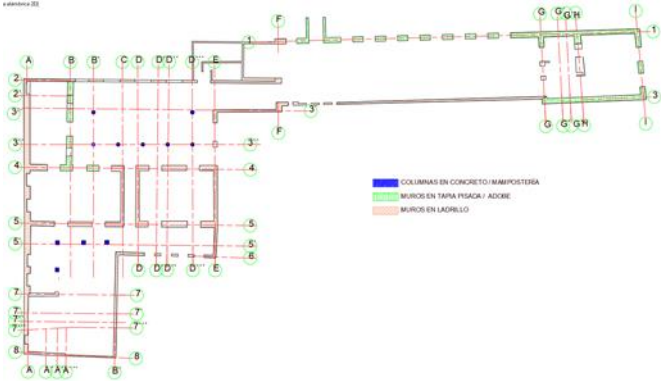
| TIPO DE LESIÓN: | LOCALIZACIÓN DE LESIÓN | DESCRIPCIÓN DE LA LESIÓN |
|---|---|---|
| Suciedad por lavado diferencial | MAMPOSTERÍA | La suciedad por lavado diferencial se genera por presencia de microclimas locales que generan diferencias en la cantidad de lluvia o humedad que recibe una superficie, la presencia de obstáculos que desvían el flujo del agua hacia ciertas áreas, o la acumulación de suciedad que interfiere con la evaporación uniforme del agua. |
| | | <div>Física saturación de agua</div> <div>Mantenimiento</div> |

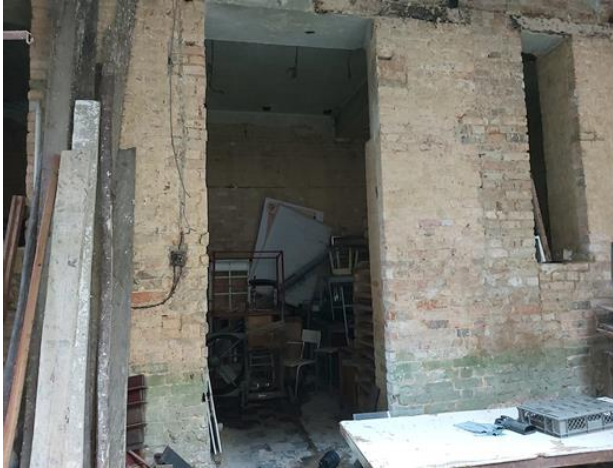
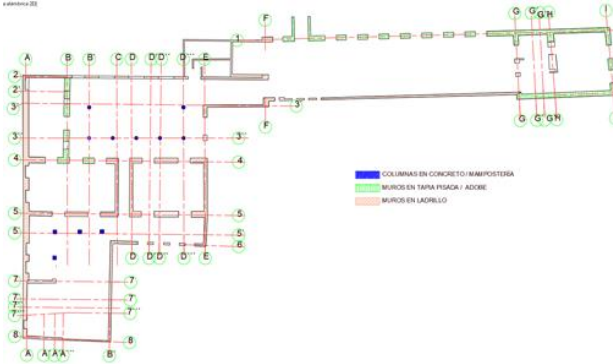
| TIPO DE LESIÓN: | LOCALIZACIÓN DE LESIÓN | DESCRIPCIÓN DE LA LESIÓN | |
|---|---|---|---|
| Erosión Grietas | MAMPOSTERIA | Presencia de grietas y erosión, es importante abordarlas de manera adecuada para garantizar la integridad estructural de la infraestructura. | |
| | | Mecánico | Pérdida de Capacidad |
| <p>Localización</p> | | <p>1. En el entorno circundante alrededor de la edificación se identifican factores que contribuyeron a la formación de grietas y erosión, como la presencia de actividades de tráfico cercano intenso, vibraciones, e influencias ambientales como la exposición al agua.</p> <p>2. El análisis de cargas estructurales identifica que estas incluyen el tráfico de transeúntes, equipos educativos y los efectos del viento, la vibración y la expansión y contracción térmica. Las cargas excesivas o mal distribuidas pueden generar tensiones que conduzcan a la formación de grietas, así como la exposición al ambiente puede generar erosión.</p> <p>3. El análisis de materiales demostró que se utilizaron materiales que para la época eran adecuados, sin embargo, con el tiempo y debido a la localización de la edificación en zona de amenaza intermedia estos deben cumplir unos requisitos de resistencia y durabilidad para absorber tensiones, ya que son materiales sin un control de calidad en su elaboración estos influyen en la formación de grietas y en su erosión con el ambiente.</p> <p>4. Condiciones climáticas locales, la exposición a la intemperie, que pueden afectar a los muros, sus mampuestos y mortero de pega, pueden provocar contracciones y expansiones que generen tensiones en la estructura.</p> | |
| | | <p>1. Al revisar el historial de mantenimiento de la edificación se identifica que previamente la edificación ha presentado grietas. Esto puede proporcionar pistas sobre la frecuencia y la gravedad de los problemas pasados y ayudar a prever problemas futuros.</p> <p>2. Con un Análisis predictivo: se puede predecir cómo pueden desarrollarse las grietas en el futuro. Esto tuvo en cuenta factores como la carga de tráfico, las condiciones climáticas y la erosión para estimar el crecimiento de las grietas y su impacto en la estructura.</p> <p>3. Evaluación de riesgos: Evalúa los riesgos asociados con las grietas en los muros de la edificación, incluyendo el riesgo de falla estructural, el impacto en la seguridad del público y el costo de reparación. Utiliza esta información para priorizar las acciones de mitigación de riesgos.</p> | |

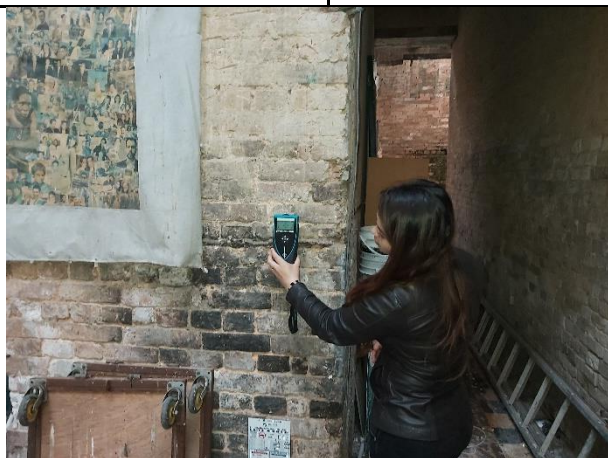
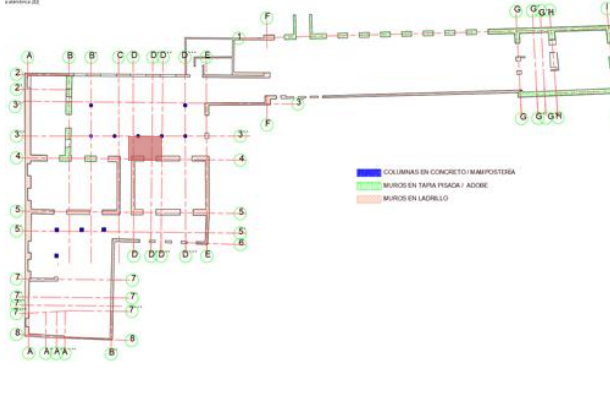
| TIPO DE LESIÓN: | LOCALIZACIÓN DE LESIÓN | DESCRIPCIÓN DE LA LESIÓN |
|---|---|---|
| 1. Pronóstico a corto plazo (sin intervención): La estructura puede sufrir agrietamientos y desplazamientos en los muros por la falta de refuerzo, afectando la estabilidad general del edificio, especialmente en áreas sometidas a cargas concentradas o movimientos sísmicos, este deterioro se irá agravando con el tiempo debido a la acción de la humedad y las condiciones ambientales. | | |

| | <p>2. Pronóstico a mediano plazo (con intervención parcial): Si se refuerzan algunas áreas críticas, la estructura podría estabilizarse, pero la falta de refuerzo completo dejaría puntos vulnerables a nuevos daños, especialmente en eventos sísmicos fuertes o sobrecargas imprevistas.</p> <p>3. Pronóstico a largo plazo (con refuerzo adecuado): Un refuerzo estructural adecuado que cumpla con las normativas sísmicas puede garantizar la integridad del edificio a largo plazo, mejorando la capacidad de carga, la disipación de energía sísmica y la durabilidad de la estructura.</p> | |
