**ESTUDIO PATOLÓGICO CASA DE EVENTOS MI RANCHITO  
EL RODADERO, SANTA MARTA, COLOMBIA**

**Trabajo Profesional Integrado**

**Especialización en Patología de la Construcción Bogotá D.C**

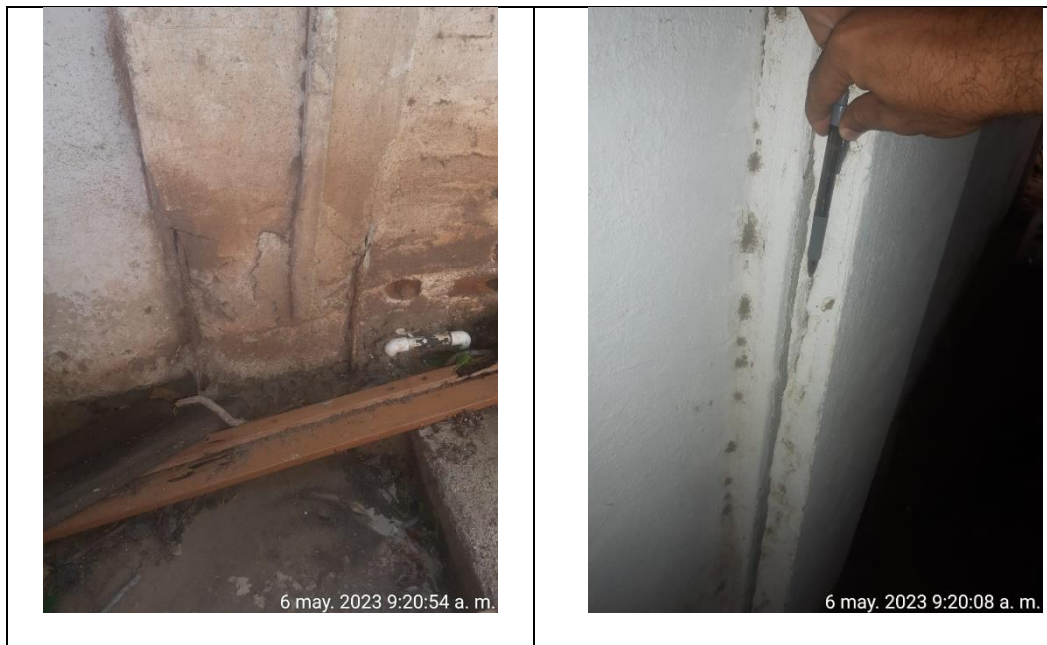
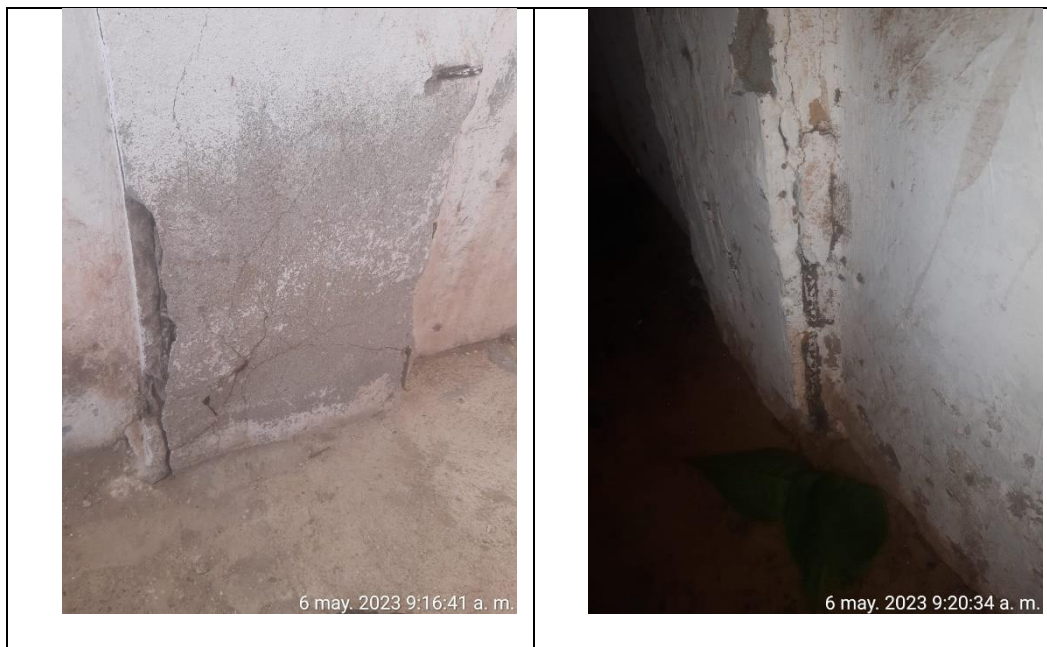
*Estado de las columnas de la primera planta.*

En la figura 12, se puede evidenciar una serie de grietas que fueron producto de malas prácticas constructivas y por la misma exposición a la intemperie. En este caso la causa indirecta es primaria y la lesión secundaria corresponde la concentración de humedad en ciertas zonas del elemento.

*Nota:* Todos los elementos estructurales del paciente, en este caso las columnas presentan erosión ensuciamiento asociados a la humedad y a la presencia de musgo y hongo; se puede observar que en algunos elementos esta humedad desencadeno una falla mecánica como la dilatación de entre elementos.

El ensuciamiento en la sección superior de las columnas es producto de las lluvias y la falta de cubierta en las placas superiores, además de una mala ejecución en obra que desencadenó una serie de grietas en la sección transversal de los elementos de conexión viga columna, para establecer que tanto afecta estas fallas mecánicas a la resistencia del elemento se deben de realizar ensayos para evaluar la sismo resistencia del proyecto.

| Lesión secundaria | En las columnas se presentaron dos lesiones, la primera es de origen físico por aparición de fisura, debido a la aplicación de más mortero nuevo sobre pañete existente |
| Causa directa | Aparición de carbonatación debido a que las grietas que han dejado expuestas al acero y este ha tenido constante contacto con el oxígeno del ambiente salino del entorno. |

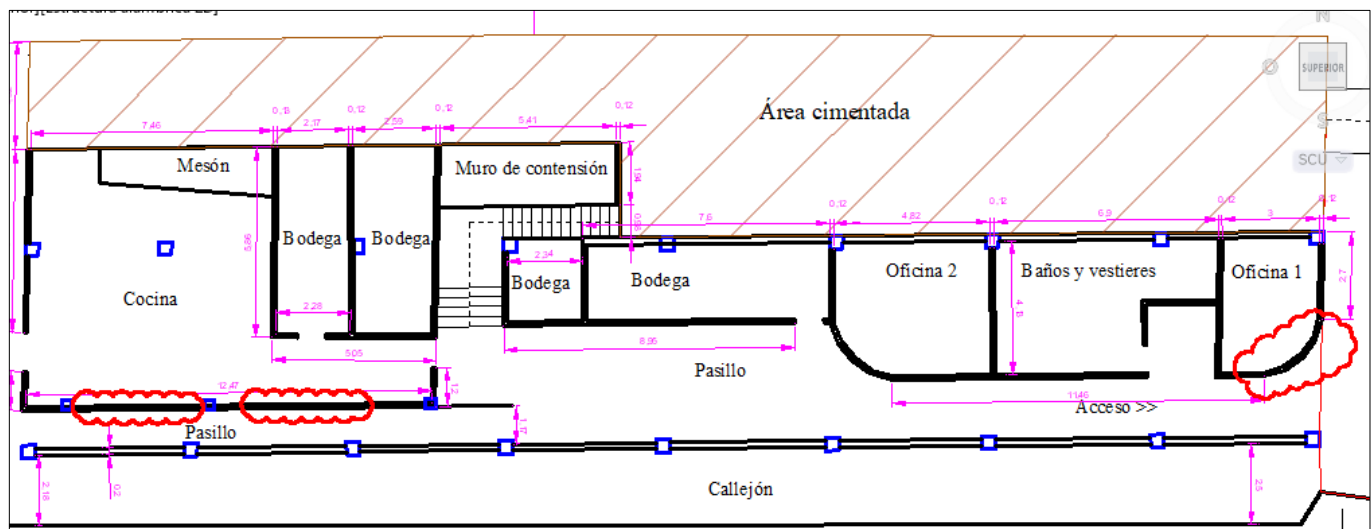
*Planos de grietas en muros de primer piso*

**Muros.** En los muros se presentan grietas a elementos se observan manchas y musgo en los costados laterales de la sección longitudinal de la vigueta el origen de esta humedad se produjo por el empozamiento de agua lluvia en las plantas superiores, lo cual permitió que el agua se filtrara por todo el elemento.

Por malas prácticas en los procesos constructivos y posible deficiencia en los diseños hidrosanitarios, el elemento presento una diferencia en los espesores y los ejes constructivos lo cual puede interferir en la capacidad portante de todo el proyecto

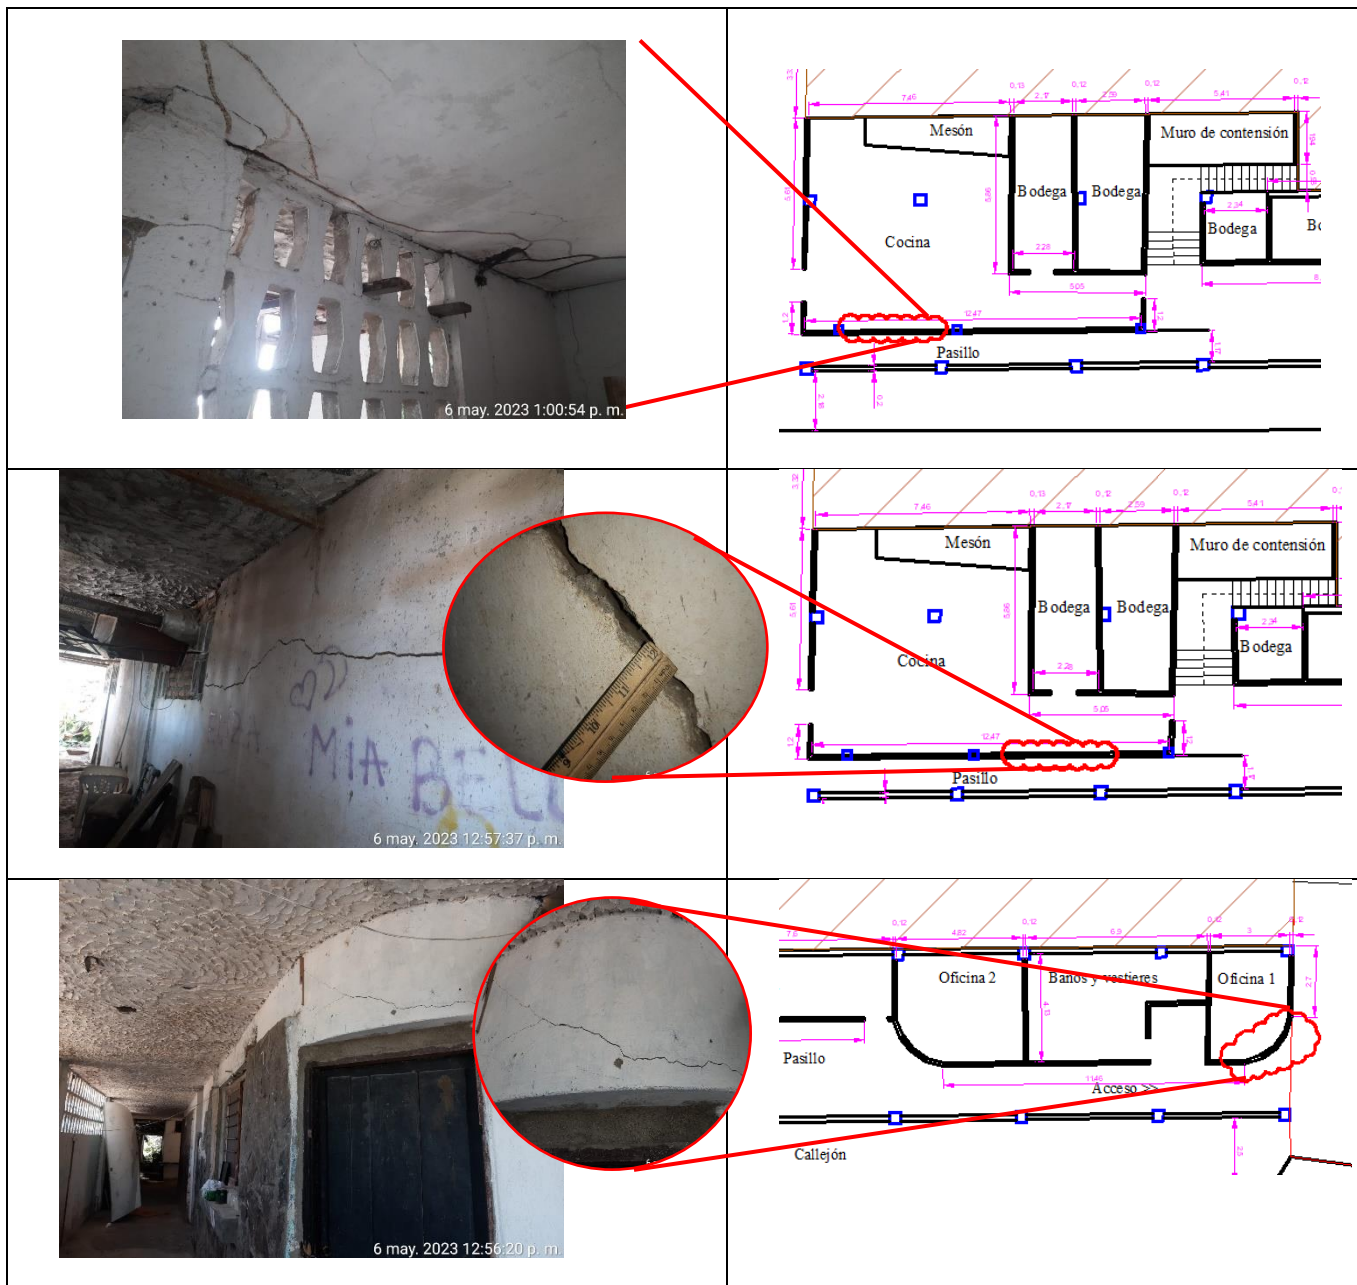
*Fotos de grietas en muros de primer piso.*

| Lesión primaria: | <p>Grietas por lesión mecánica y biológica debido a que desde la tercera planta de la edificación germinó un árbol dentro de una fisura y sus raíces se extendido en casi todos los elementos estructurales llegando hacia la cocina en el primer piso.</p> <p>También lesión primaria con grietas horizontales de rotación o por pandeo de la losa superior.</p> |
| Causa indirecta: | <p>Presenta lesión por erosión biológica por la aparición de insectos isópteros que provienen desde el árbol que creció desde las grietas de la losa inferior del tercer piso.</p> |

En este elemento se presentan deformaciones con grietas de origen mecánicos posiblemente te por empujes verticales, debido a que la edificación se encuentra en alta zona sísmica y también porque existe un árbol por lo cual este tiene raíces por debajo del suelo y que ha generado daños al pasar de los años. Por esa razón el deterioro del piso del primer nivel de la edificación tiene un deterioro de gran magnitud debido a que el árbol que genera daño pertenece a una morfología de mayores proporciones y que al pasar del tiempo este seguirá creciendo y consecuentemente generando más el deterioro.

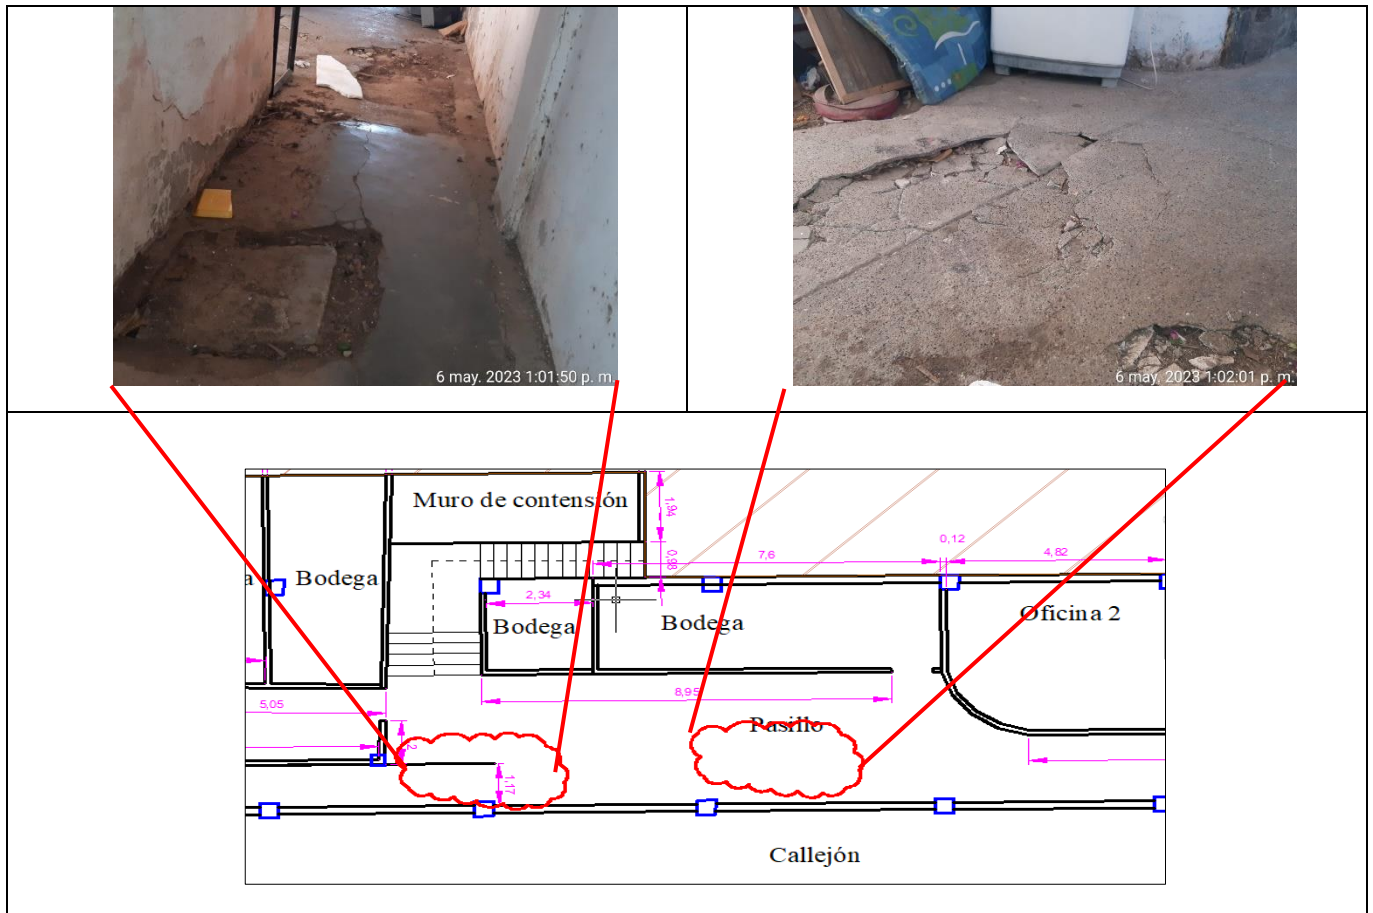
*Lesiones en placa de concreto del primer piso.*

En este elemento se presenta erosión biológica por la propagación de insectos isótopos en la estructura de la losa. Estos isótopos son provenientes de la germinación o crecimiento de un árbol que está ubicado en la tercera planta de la edificación; el árbol es proveniente de una semilla que quedó incrustada en unas de las grietas que se han desarrollado en el tercer piso.

También el elemento presenta carbonatación avanzada y al pasar de los años los propietarios han optado por resanar estos tipos de lesiones sin consultar a un experto en reparación, por lo que este tipo de acción no ha sido la solución para el deterioro y que al contrario se ha extendido en casi en la totalidad de la losa superior en el primer piso.

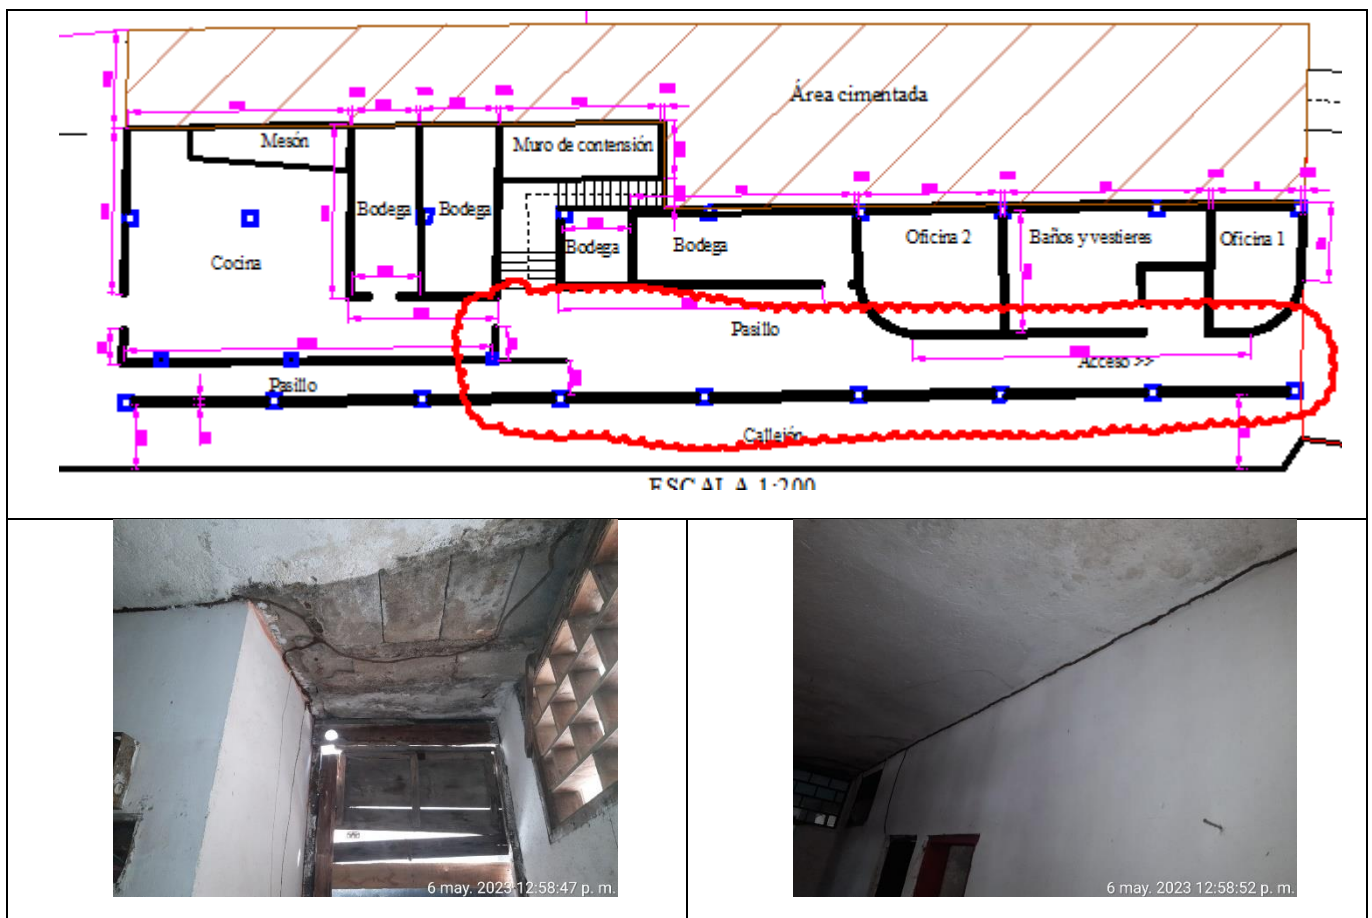
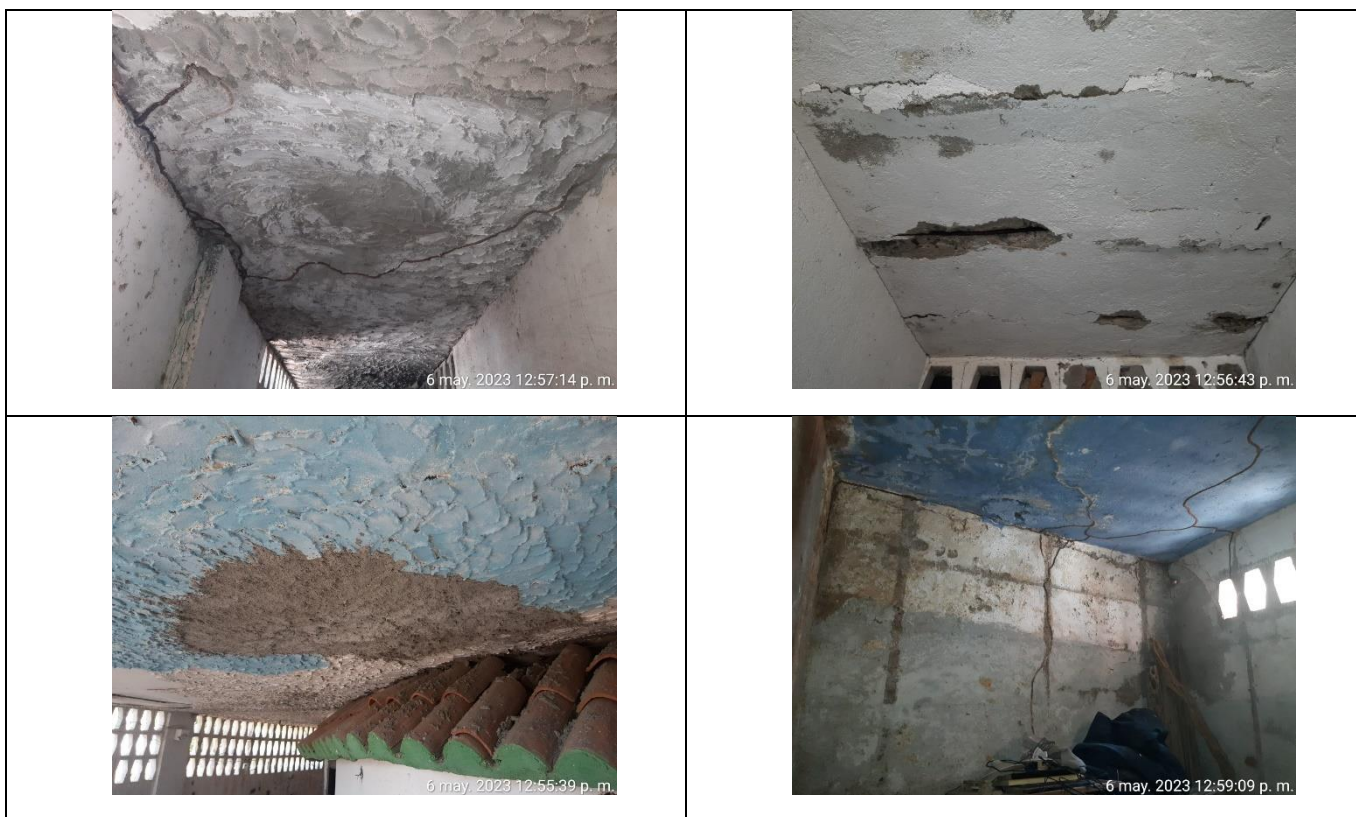
*Lesiones en placa superior de concreto del primer piso.*

| <b>Lesión secundaria:</b> | Corrosión de acero por causa de la carbonatación |

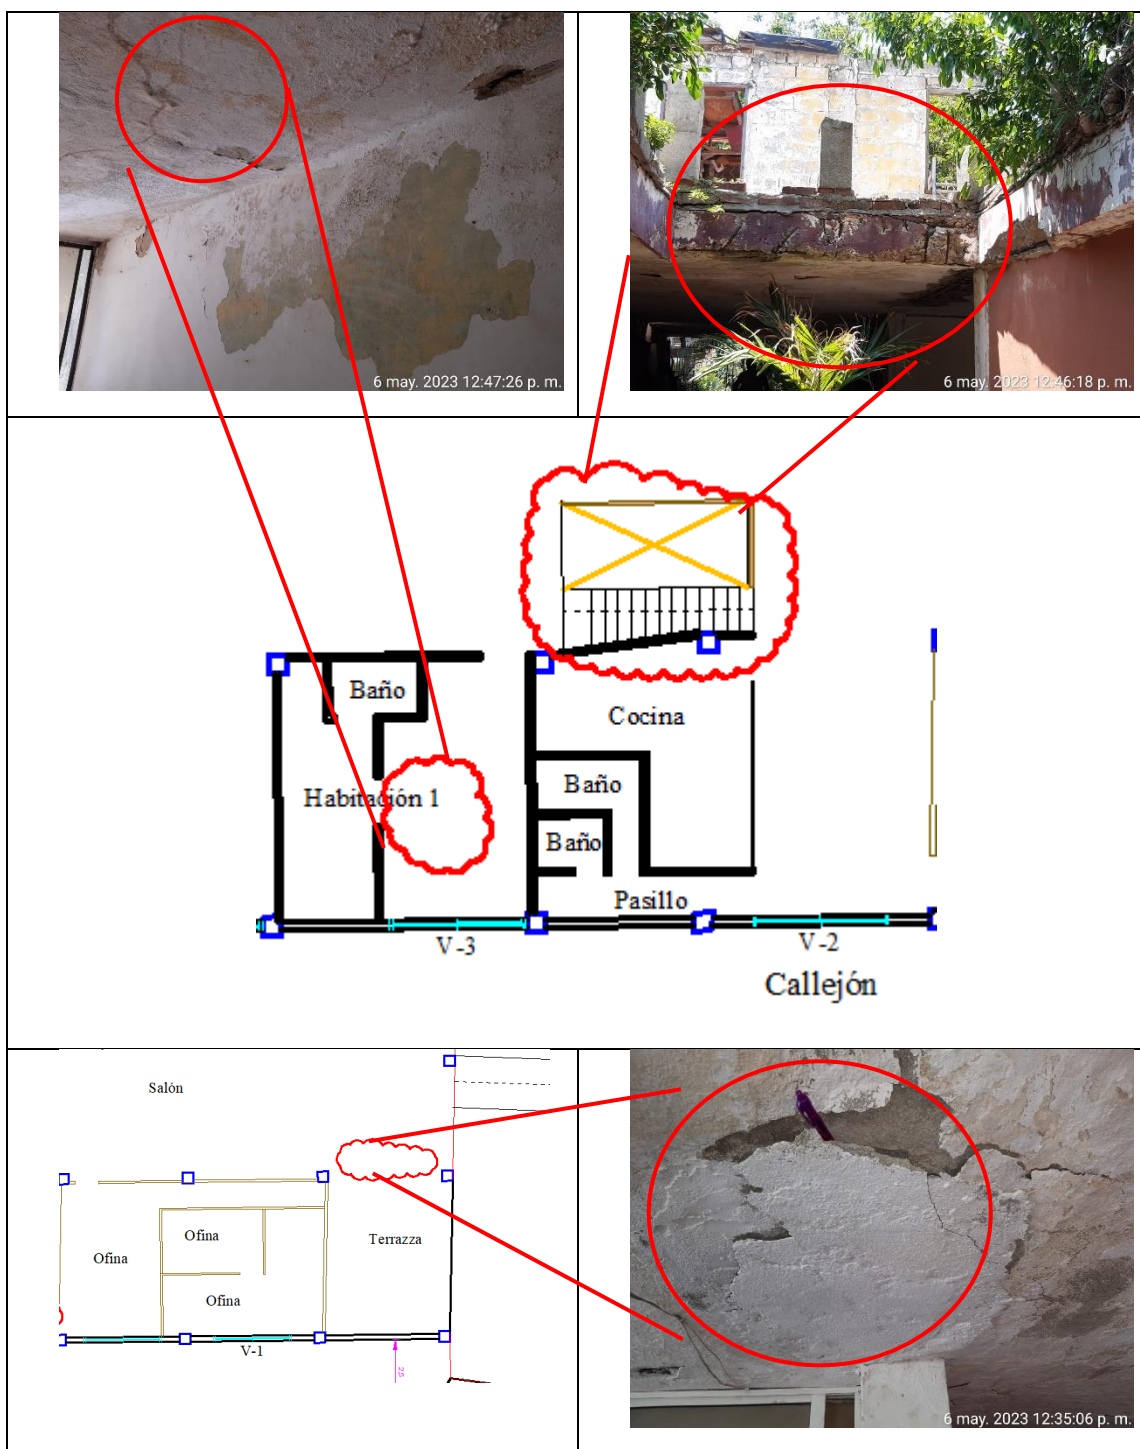
Debido al que tercer piso haya tenido daño en su cubierta, el lado superior de la losa inferior ha quedado expuesta a la intemperie. Esta ha tenido deterioro como producto de las fuertes lluvias y la fuerza del viento. Este elemento presenta grietas en casi toda su estructura y por eso le es más que presente humedad por filtraciones. Con el paso del tiempo, esta humedad no tratada generó una reacción biológica de tipo vegetal lo cual produjo germinación de semillas de árboles y proliferación de hongos por humedad.

Por lo anterior, también se ha generado carbonatación en la losa y corrosión del acero de refuerzo debido a las filtraciones.

| <b>Lesión primaria:</b> | <ul style="list-style-type: none"> <li>Aparición de grietas e insectos isótopos.</li> </ul> |

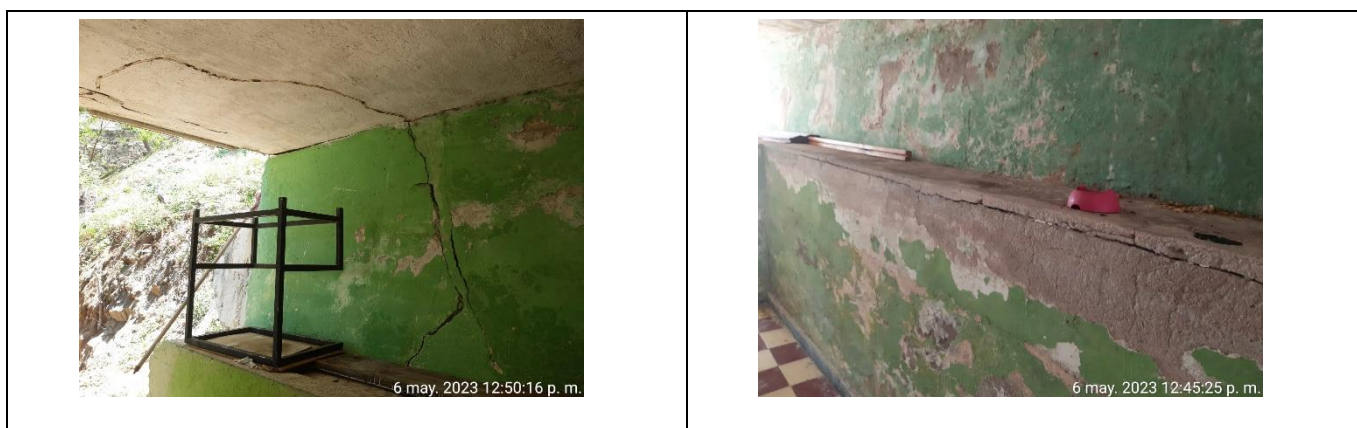
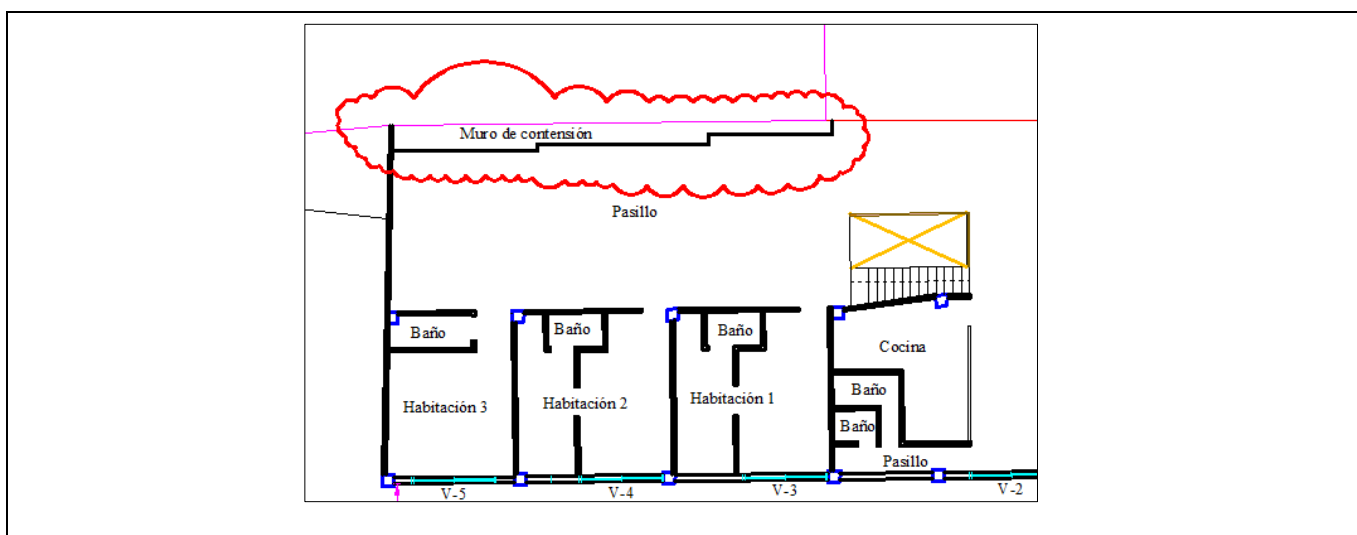
*Muro de contención segundo piso.*

| <b>Lesión primaria:</b> | <ul style="list-style-type: none"> <li>Grietas por lesión física por presión lateral de terreno.</li> </ul> |
| <b>Causa indirecta:</b> | Deficiente proyección del proyecto y diseño constructivo, falta de estudios de suelos. |

Como la edificación está ubicada en el cerro Murujuy, parte su estructura desde el primer y segundo piso se encuentran en el terreno. El segundo piso consta de un muro de contención a lo largo, que sostiene parte del tercer piso. El muro de contención presenta un empuje lateral, por lo tanto, cuando se ejecutó su obra, no se presentó ningún de estabilización para esta estructura; por lo tanto, este empuje lateral de terreno, ha generado grietas con aberturas mayores a 5mm, provocando a que expandiera más grietas y fisuras, además de generar eflorescencia por la humedad que se ha causado por la falta de impermeabilización del muro.

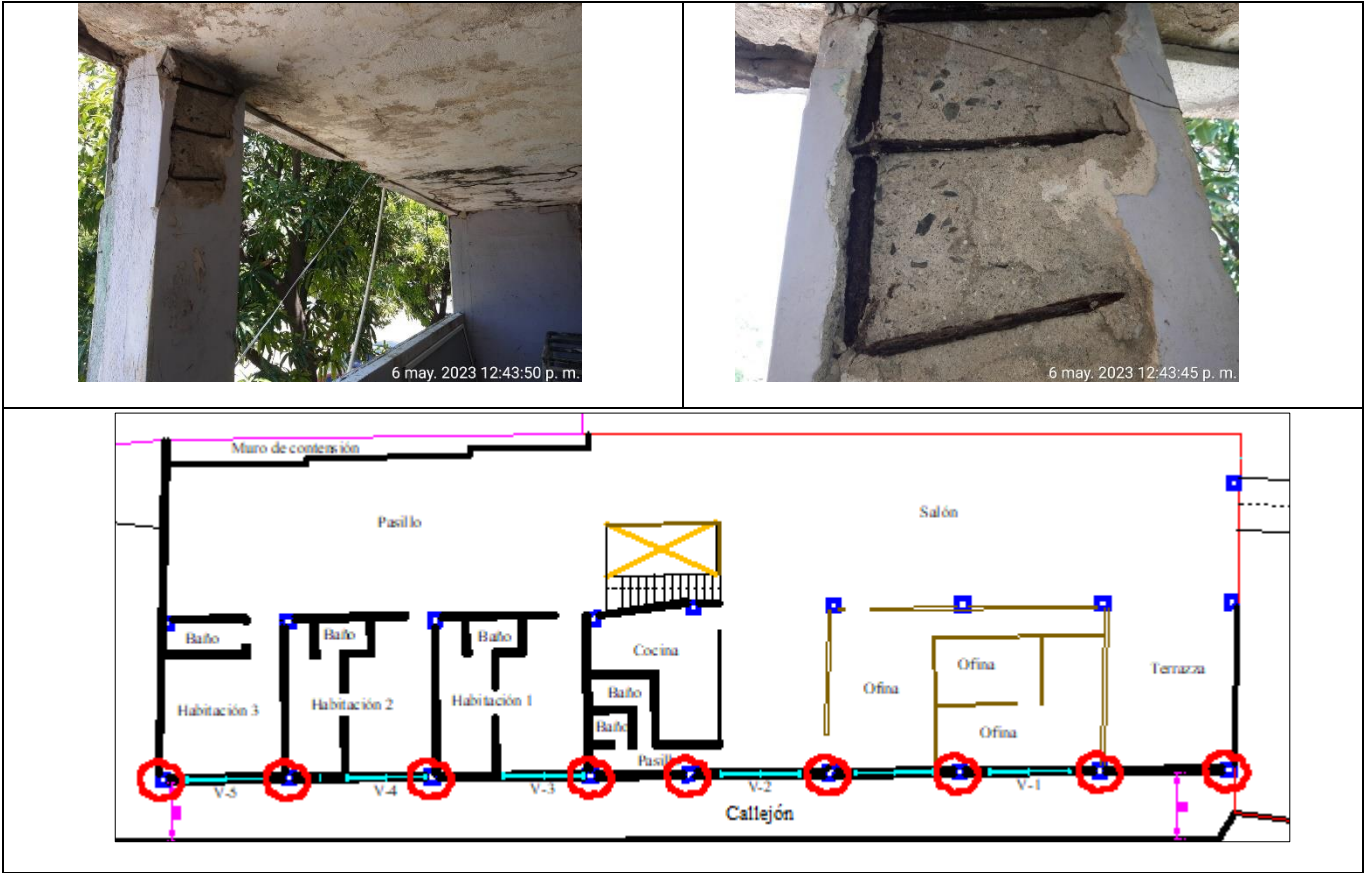
Conexión de columna y losa de entrepiso.

Por medio de la inspección visual se establece que los elementos de la placa superior del segundo piso de la edificación no tienen un sistema de evacuación de aguas lluvia, por lo tanto, esto ha generado que el agua se estanque en la placa, lo que causó una patología química como las eflorescencias y una segunda patología mecánica (perdida de la capacidad portante) como carbonatación del concreto y grietas del elemento.

| Lesión primaria: | <p>Lesión física por humedad que desencadenó en otra serie de patologías representativas en la estructura.</p> <p>Lesión química por oxidación en los aceros de refuerzo y lesión mecánica por posible carbonatación del concreto.</p> <p>Corrosión en</p> |

| Causa indirecta: | Deficiente concepción del proyecto y diseño constructivo. |

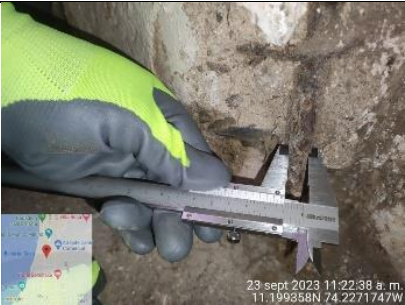
| COLUMNAS | | | | |
|---|---|---|---|---|
| Piso 1, Piso 2<br>y Piso 3 | Mecánico y<br>químico | Grave | La alta carbonatación del concreto produjo la corrosión en barras de acero de refuerzo. | |

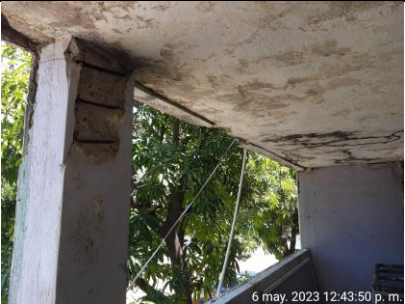
| Piso 2 | Mecánico | Grave | Desportillamientos en parte superior e inferior de las columnas debido a la alta compresión del elemento por deficiente reforzamiento estructural. | |

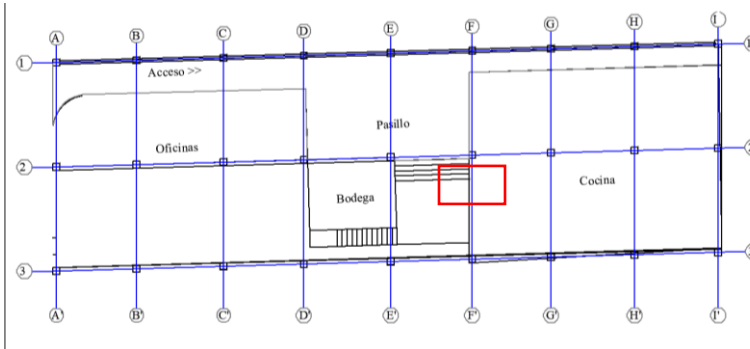
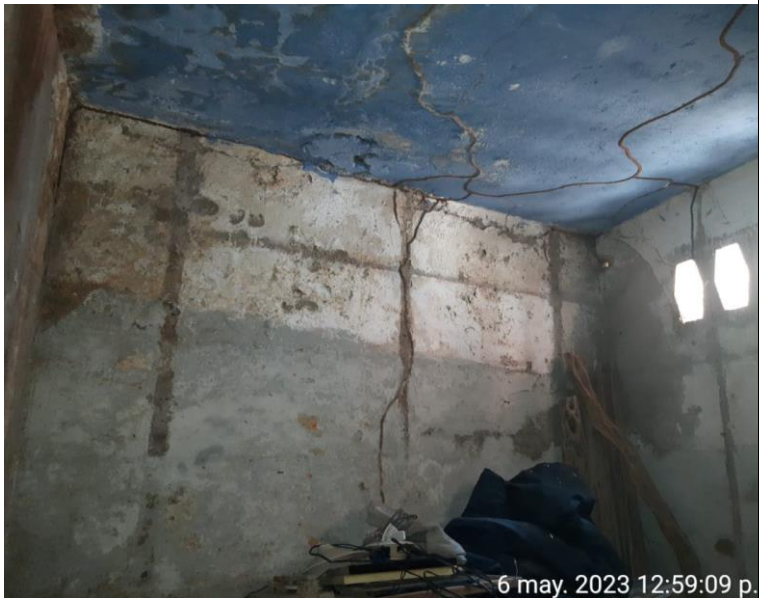
| <p>Descascaramientos y rastros de eflorescencia en toda el área del muro, líneas de organismos xilófagos en un 30% de su estructura de 2.67m de ancho x 2.80 de alto.</p> | <p>GENERALES</p> <p>El muro presenta daño severo en la totalidad de su estructura, se observan que los organismos xilófagos afectan en casi toda su superficie. Por lo cual estos provienen desde la parte alta de la edificación (Azotea).</p> |

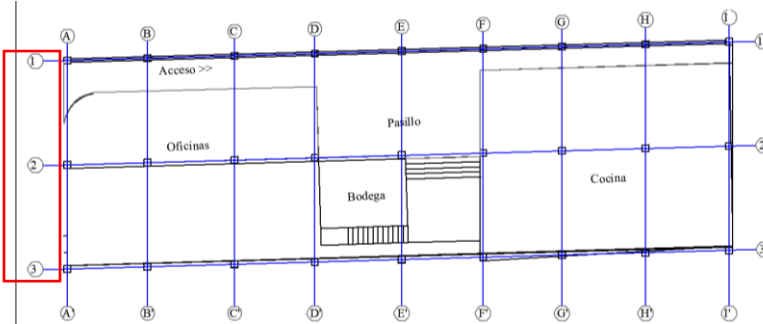
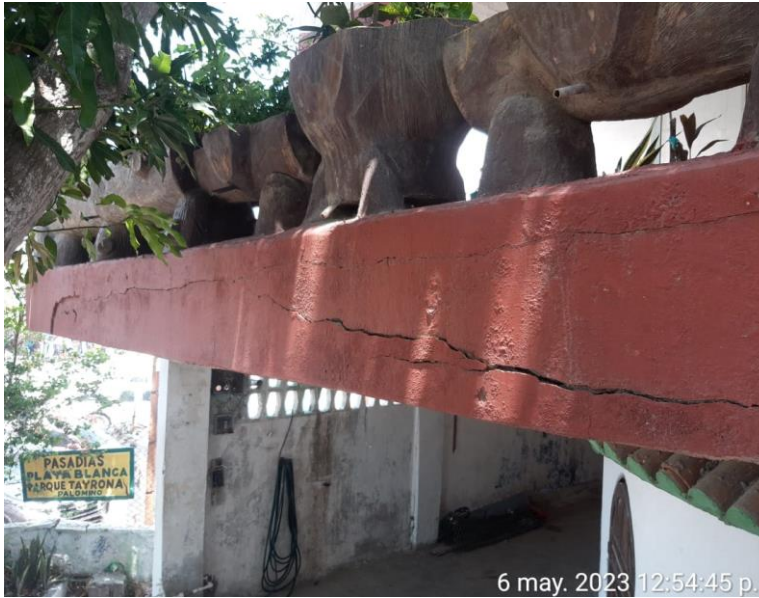
| Grietas longitudinales a lo largo de 12m. | Se evidencia grietas longitudinales en gran parte de la fachada de la edificación. |

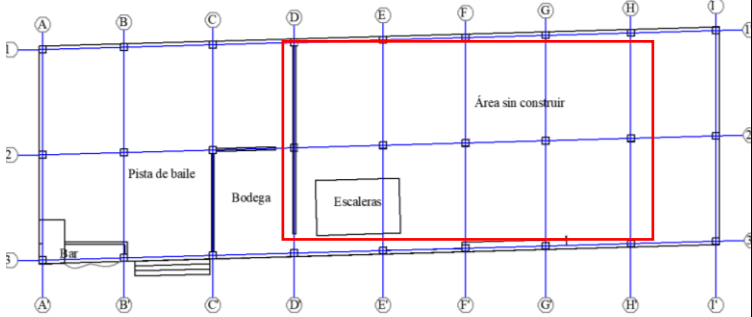
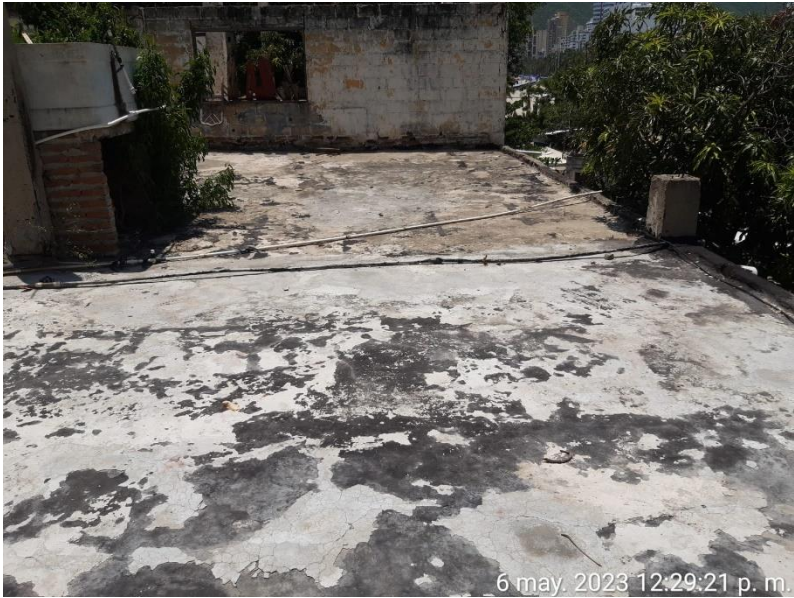
| LOCALIZACIÓN ESPECÍFICA | FOTOGRAFÍA DE LA INSPECCIÓN |
|---|---|
| <p>La losa de entepiso presenta grietas debido a que haya perdido recubrimiento de impermeabilizante en la totalidad de su área.</p> | <p>Presenta desprendimiento de lo fue una aplicación de impermeabilizante, por lo cual ya cumplió su ciclo de vida.</p> |

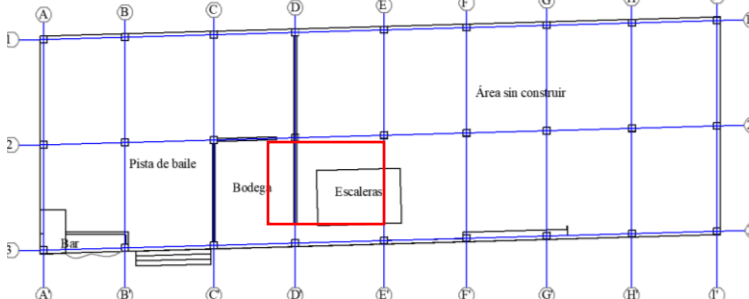
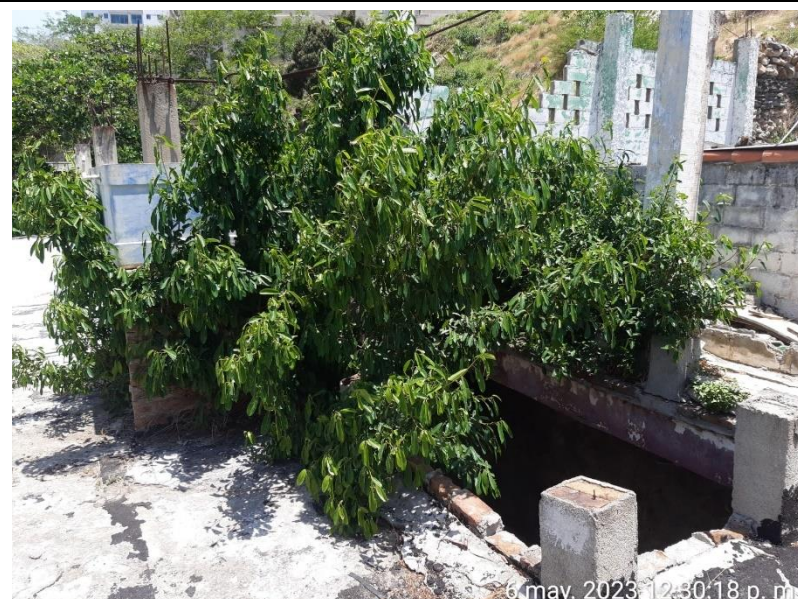
| <p>Proliferación de agente biológico en el área de escalera en tercer nivel del edificio debido a la suciedad que presenta la estructura.</p> | <p>La placa de entrepiso tiene organismo biológico(planta), debido a que en una de sus grietas, germinó la planta que aparece en la imagen. Por ende, esto ha dado la causa para que agentes xilófagos proliferaran en casi toda la edificación y que también por el debido crecimiento de la planta está debilitando física y mecánicamente gran parte de la losa.</p> |

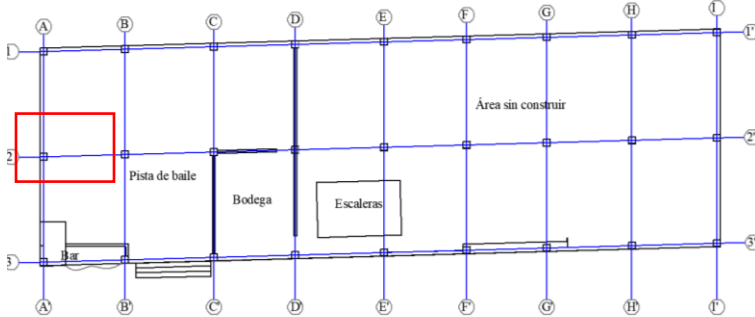
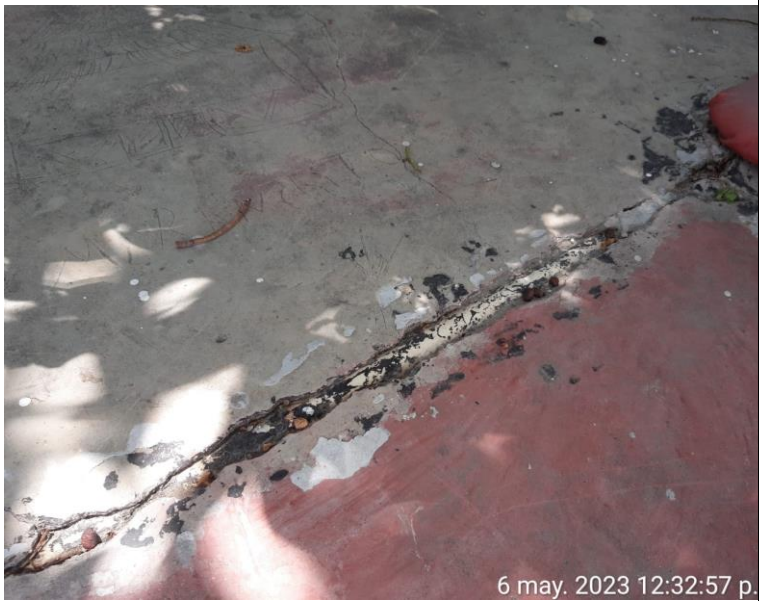
| <p>Daño en losa por instalación de elementos hidráulicos esto ha generado grietas y filtraciones de agua de lluvia.</p> | <p>GENERALES</p> <p>Las filtraciones de agua de lluvia que se produce en gran mayoría de la placa de contrapiso entre los niveles 2 y 3 de la edificación tienen causa por daños en el mismo elemento por maniobras indebidas de instalación de elementos hidráulicos.</p> |

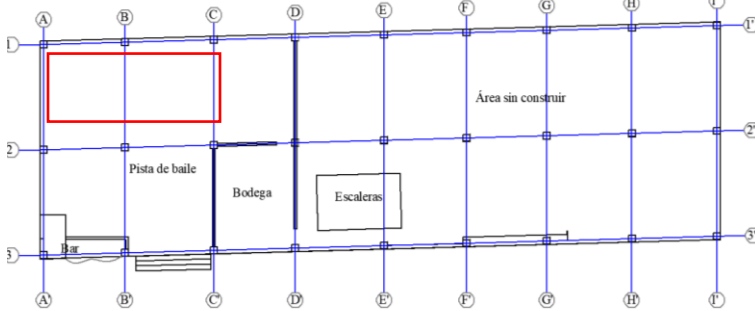
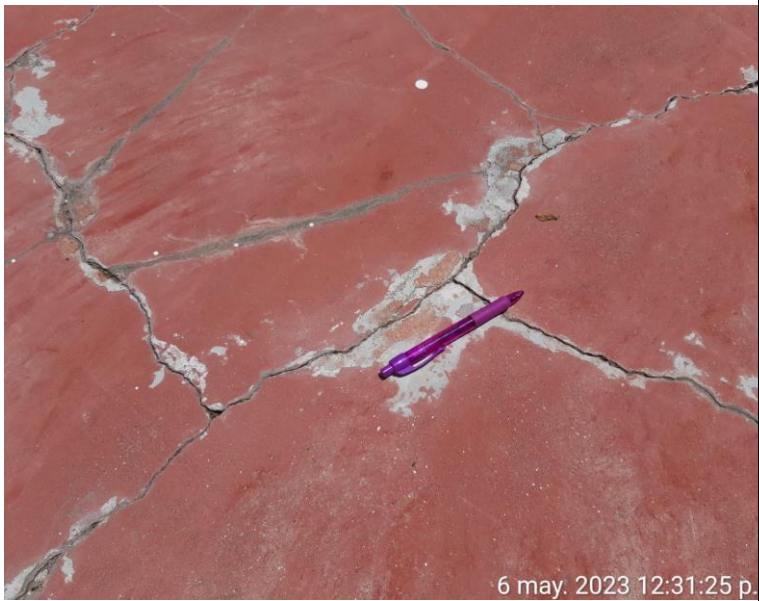
| <p>Grietas en toda el área de la pista de baile del edificio con aberturas de 3 a 5 mm.</p> | <p>Posible mayor causa de las grietas inspeccionadas en el elemento es debido a la falta de cubierta y la proliferación de material biológico que están debilitando la estructura</p> |
