Estudio patológico edificio Navarro en la Ciudad de Bogotá

Ing. Claudia Liliam Hernández Pardo y Arq. Andrea Viviana Casas Peña

Decanatura de división abierta y a distancia Especialización en Patología de la  
construcción

Proyecto Profesional Integrador -TPI

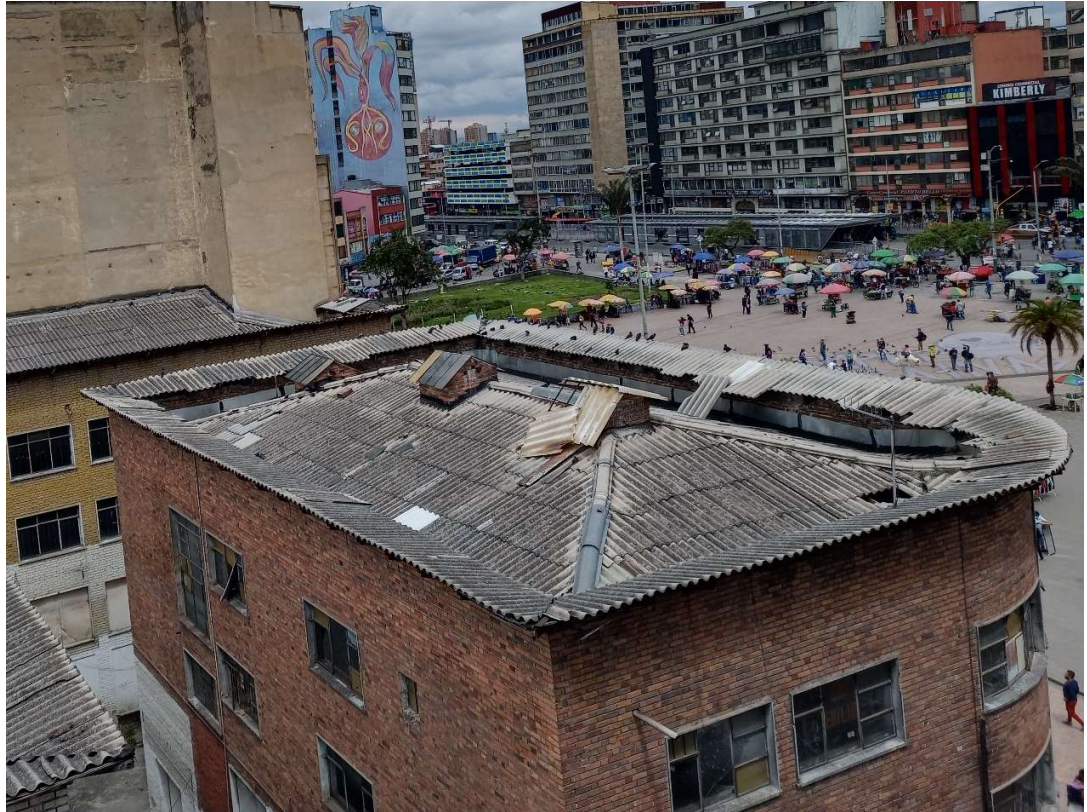
*Fotografía 3, Casas, A., & Hernández, C. (2023). Estado de la cubierta edificio A. (Fotografía digital)*

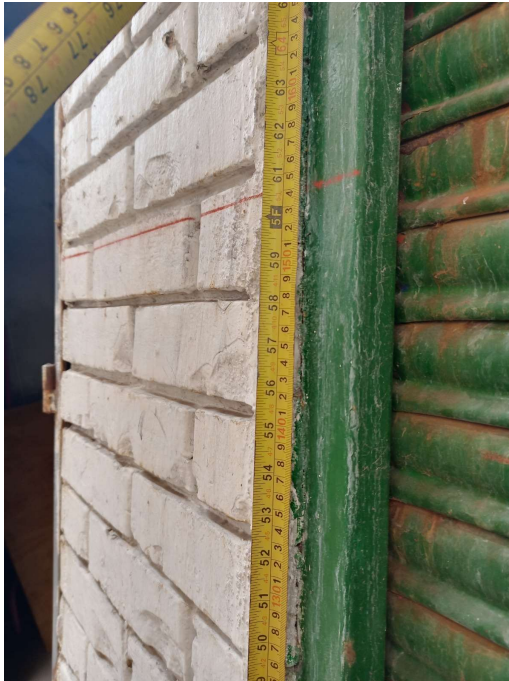
*Fotografía 4, Casas, A., & Hernández, C. (2023). Detalle de verificación de nivel del edificio y asentamientos [Fotografía digital].*

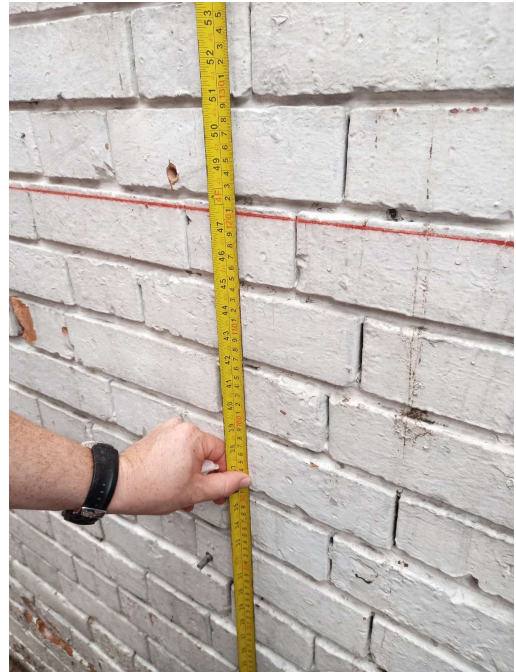
*Fotografía 5, Casas, A., & Hernández, C. (2023). Detalle de verificación de nivel del edificio y asentamientos. [Fotografía digital].*

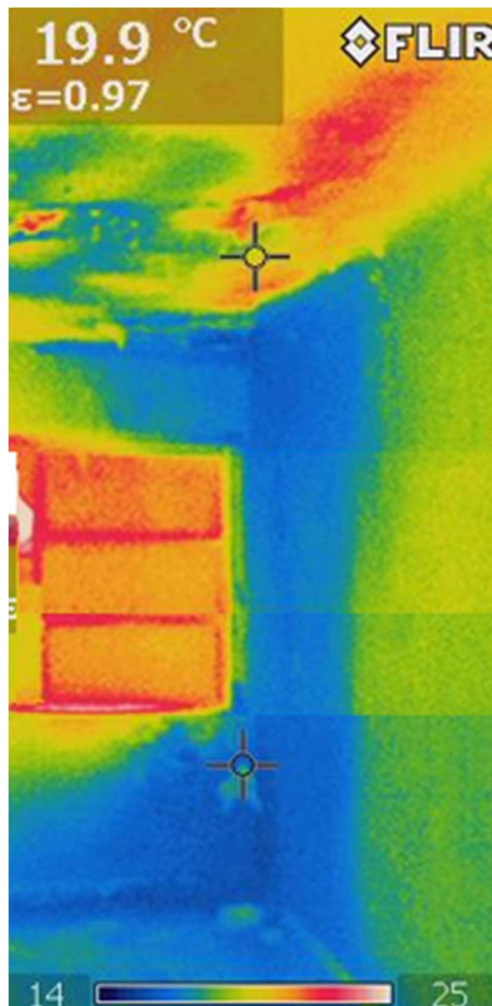
*Fotografía 6, Casas & Hernández (2024), Imagen No. 2. Muro cielo raso y piso de sector identificado como "a".*

Este sector es uno de los más críticos en cuanto a presencia de humedad, se observa una temperatura de 14 °C en la mayor parte del muro, y en el piso que tiene un material diferente, que también presenta humedad, y una temperatura baja en la parte del piso que tiene madera.

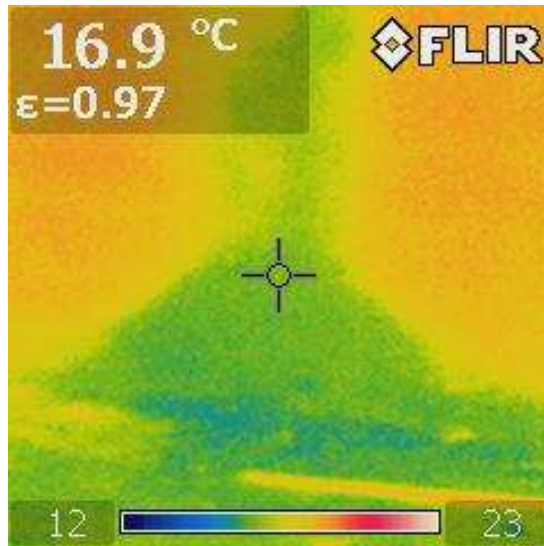
*Fotografía 7 Casas& Hernández (2024), Imagen No. 3. Muro y piso de sector identificado como "b"*

Este sector es crítico en cuanto a presencia de humedad, se observa una temperatura de 16 °C en la mayoría de las zonas húmedas, y en la parte inferior se presenta la concentración de humedad cercano al piso de 14°C. Presentando en la parte baja del muro la mayor concentración de humedad.

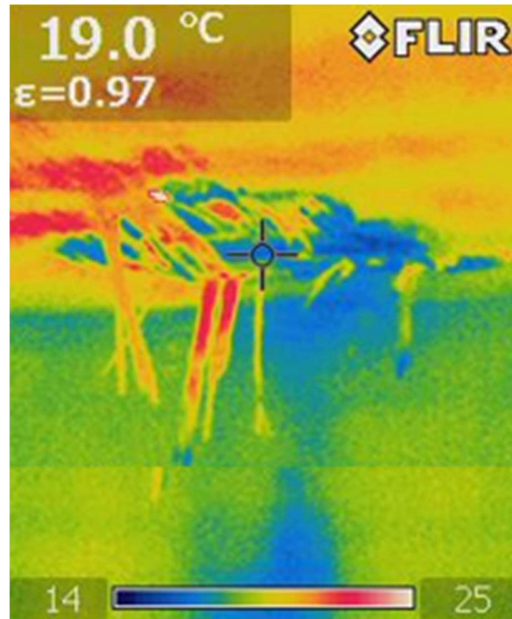
*Fotografía 8, Casas & Hernández (2024). Imagen No. 4. Cielo raso de sector identificado como "b", se presenta un hueco en la zona del techo por donde está ingresando agua.*

Este sector es uno de los más críticos en cuanto a presencia de humedad y el estado del cielo raso, se evidencian zonas por donde está ingresando y filtrando el agua.

Se evidencia también la trayectoria en el muro, y las zonas con mayor concentración de humedad.

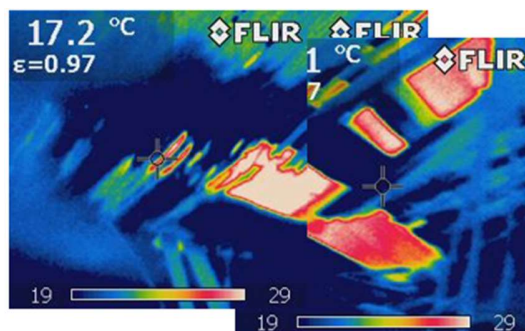
*Fotografía 9, Casas & Hernández, Imagen No. 5. Cielo raso de sector identificado como "b", se presenta un hueco en la zona del techo por donde está ingresando agua*

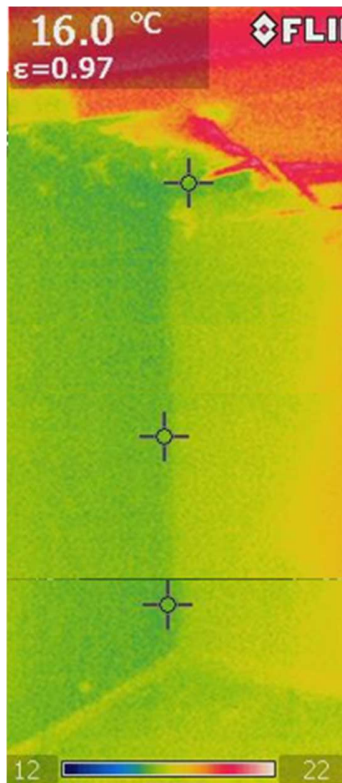
*Fotografía 10, Casas & Hernández. Imagen No.6. Cielo raso, muro y piso de sector identificado como "c".*

La totalidad de la pared se encuentra con temperaturas de 16°C en promedio, lo cual implica que la humedad está concentrada en dicha zona del muro. Se evidencia que esta presenta filtración por la parte superior.

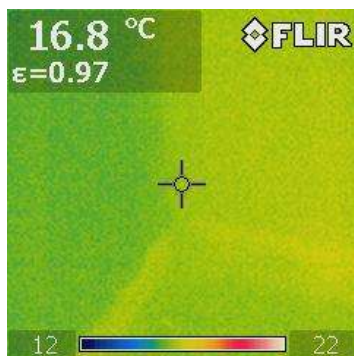
*Fotografía 11, Casas & Hernández. Imagen No.6. Esquina de Muro y piso identificado como "d".*

La parte inferior de la pared se encuentra con temperaturas de 16,8°C en promedio, lo cual implica que la humedad está concentrada en dicha zona del muro.

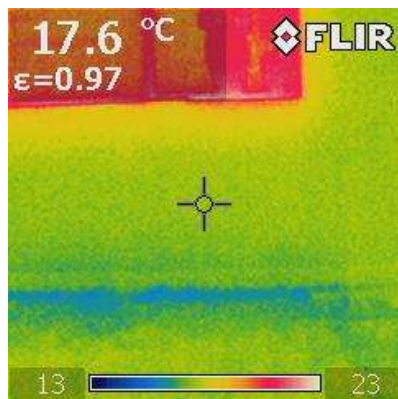
*Fotografía 12, Casas & Hernández. Imagen No.6. Esquina de Muro y piso identificado como "h".*

Sector cercano a la ventana de la fachada del edificio, se observa el sector con mayor humedad en la parte inferior, cercano al piso.

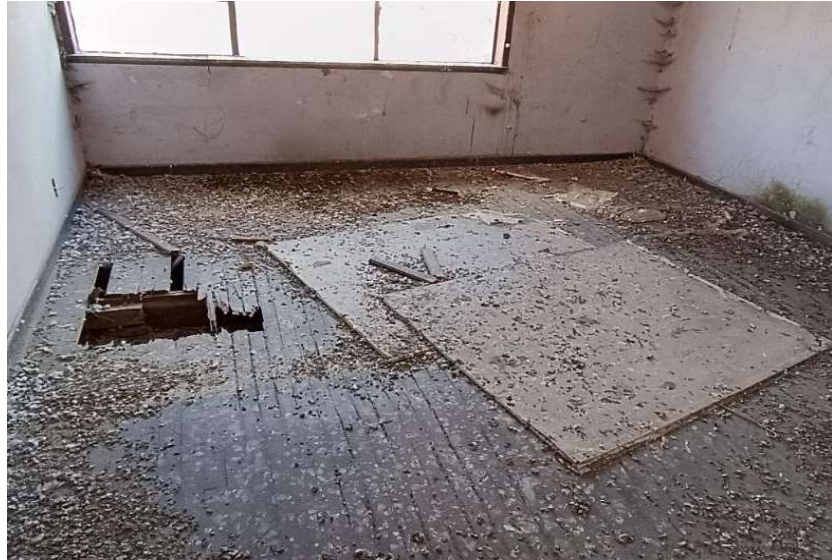
*Fotografía 13, Casas, A., & Hernández, C.(2023) Estado de la madera entrepiso.  
[Fotografía digital].*

- El edificio, no cuenta con columnas, las vigas en madera reposan sobre los machones de mampostería. Los espesores de los machones hacia la zona exterior tienen una sección de 29,5 cm, tampoco tienen refuerzo por lo que persiste la vulnerabilidad del edificio relacionado con el comportamiento mencionado. No obstante, se destaca que las luces entre los espacios de los pisos superiores son pequeños.
- La edificación tiene una irregularidad en planta, sin retrocesos en alzado ni en planta, presenta irregularidad en alzado, debido a que el primer piso, tiene una altura mayor respecto a las de los demás. Este piso es el más flexible, debido a que se realizaron modificaciones, eliminando muros divisorios y baños según el plano inicial, y es el que presenta mayores vanos en fachada.

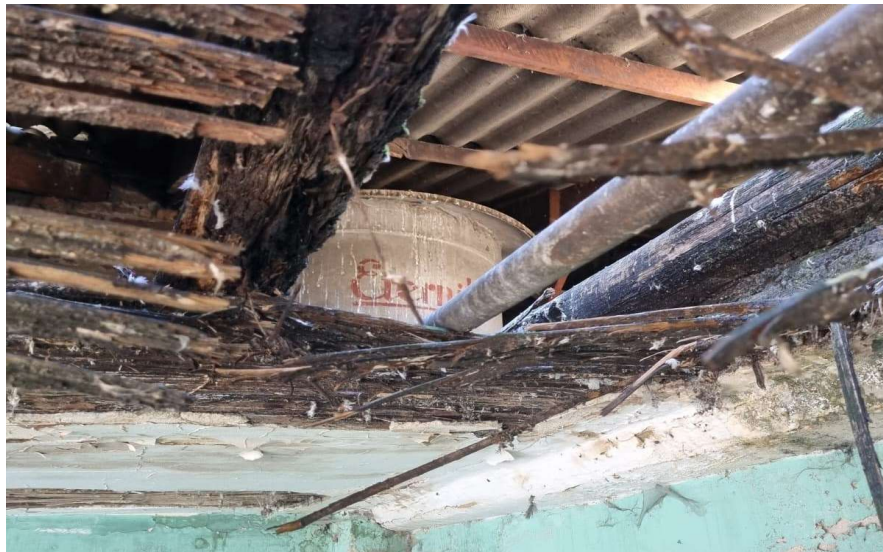
*Fotografía 14, Casas, A., & Hernández, C. (2023). Vista general del tanque de la edificación. [Fotografía digital].*
