**“INFORME TÉCNICO – ESTUDIO DE PATOLOGÍAS DE LAS VÍAS
URBANAS INTERVENIDAS EN LA EJECUCIÓN DEL CONVENIO 012 DE 2015
CELEBRADO ENTRE LA ALCALDÍA DE PLANADAS Y LA SOCIEDAD
TOLIMENSE DE INGENIEROS”.**

**UNIVERSIDAD SANTO TOMÁS
VICERRECTORÍA GENERAL DE UNIVERSIDAD ABIERTA Y A
DISTANCIA
FACULTAD DE CIENCIAS Y TECNOLOGÍA
ESPECIALIZACIÓN PATOLOGÍA DE LA CONSTRUCCIÓN
IBAGUÉ TOLIMA**

Trabajo practico integrado (TPI), presentado para optar al Título de Especialista en
Patología de la Construcción

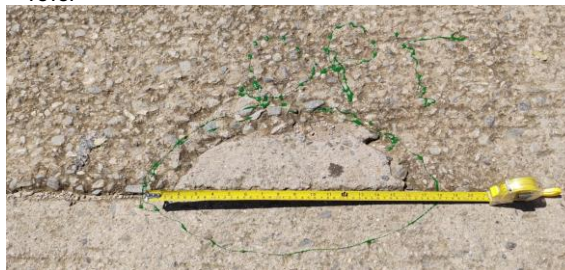
Abcisa	N° de placa.		Dimensiones de losa.		Tipo de deterioro						Aclaraciones.	
	#	Letra.	Largo	Ancho	tipo	server	Daño		Reparacion			Foto
							L	A	L	A		
DESDE +3.00	3 - 10	X	3	3	DI	X	3	4	X	X	SI	Se presenta desintegración, desde la losa 3 a la 10 por la pérdida del material que recubre la superficie de la losa, esta es la capa que cubre al agregado grueso cercano a la superficie, se produce por la deficiencia en los procesos constructivos (segregación de la mezcla, insuficiente densificación y un curado defectuoso.)
HASTA +12.00

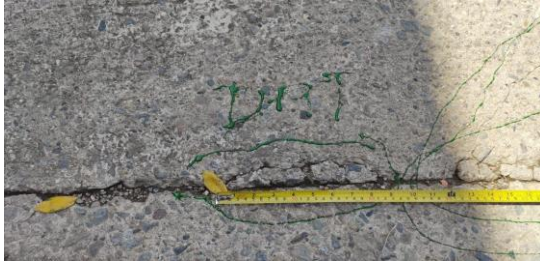
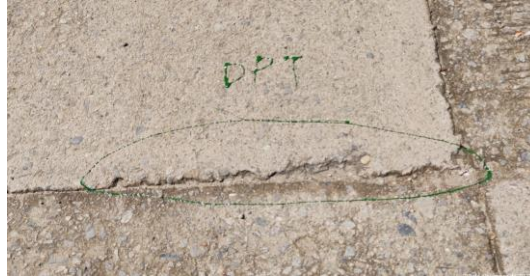
Abcisa	N° de placa.		Dimensiones de losa.		Tipo de deterioro						Aclaraciones.	
	#	Letra.	Largo	Ancho	tipo	server	Daño		Reparacion			Foto
							L	A	L	A		
+15.00	12	X	3	3	GE	X	0.8	X	X	X	SI	En la losa 12 se presenta una grieta de esquina, la cual pudo haber sido causada por un asentamiento producido por la falta de apoyo de la losa en la subbase, por una posible erosión de la esta.

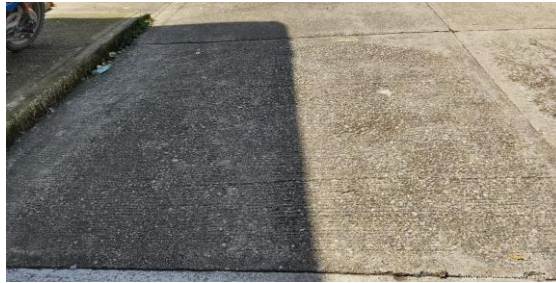
Abcisa	N° de placa.		Dimensiones de losa.		Tipo de deterioro						Foto	Aclaraciones.
	#	Letra.	Largo	Ancho	tipo	server	Daño		Reparacion			
							L	A	L	A		
DESDE +21.00	15 - 19	X	3	3	DI	X	3	4	X	X	SI	Se presenta desintegración, desde la losa 15 a la 19 por la pérdida del material que recubre la superficie de la losa, esta es la capa que cubre al agregado grueso cercano a la superficie, se produce por la deficiencia en los procesos constructivos (segregación de la mezcla, insuficiente densificación y un curado defectuoso.)
HASTA + 27.00

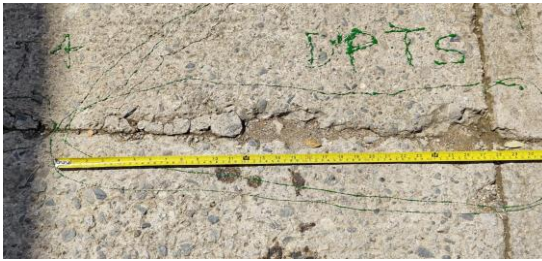
Abcisa	N° de placa.		Dimensiones de losa.		Tipo de deterioro						Aclaraciones.	
	#	Letra.	Largo	Ancho	tipo	server	Daño		Reparación			Foto
							L	A	L	A		
+ 42.00 - +45.00	31-30	X	3	3	DPL	X	0.58	x	X	X	SI	El desportillamiento longitudinal en las juntas, al igual que el transversal se presenta por el deficiente corte en estas y/o al deterioro del sello y la falta del mismo, debido a que permite la incrustación de materiales incompresibles (piedras, arenas, etc.)
+ 42.00 - +45.00	30-31	X	3	3	DI	X	3	3	X	X	SI	Se presenta desintegración, en las losas 30 - 31 por la pérdida del material que recubre la superficie de la losa, esta es la capa que cubre al agregado grueso cercano a la superficie, se produce por la deficiencia en los procesos constructivos (segregación de la mezcla, insuficiente densificación y un curado defectuoso.)

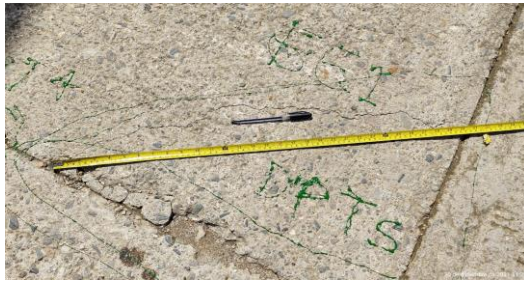
Abcisa	N° de placa.		Dimensiones de losa.		Tipo de deterioro						Foto	Aclaraciones.
	#	Letra.	Largo	Ancho	tipo	server	Daño		Reparacion			
							L	A	L	A		
+ 48.00	34	X	3	3	DPL	X	0.39	x	X	X	SI	El desportillamiento longitudinal en las juntas, al igual que el transversal se presenta por el deficiente corte en estas y/o al deterioro del sello y la falta del mismo, debido a que permite la incrustación de materiales incompresibles (piedras, arenas, etc.)

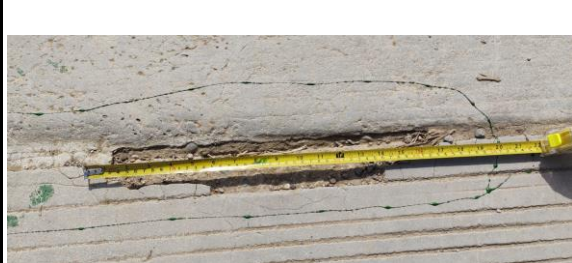
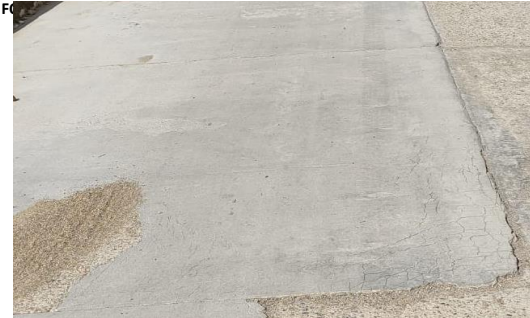
Abcisa	N° de placa.		Dimensiones de losa.		Tipo de deterioro						Foto	Aclaraciones.
	#	Letra.	Largo	Ancho	tipo	server	Daño		Reparación			
							L	A	L	A		
+ 81.00	55	X	3	3	DPT	X	0.25	x	X	X	SI	Presenta desportillamiento transversal en las juntas, esto se debe principalmente por mal corte en estas y/o al deterioro del sello y por la falta del mismo, ya que permite la incrustación de materiales incompresibles (piedras, arenas, etc.)
+ 81.00	55	X	3	3	PU	X	3.00	3	X	X	SI	La losa 55 presenta pulimiento, que es el desgaste superficial de los agregados que componen la superficie del pavimento, los factores que pueden causar esta patología, es por malos procesos constructivos y/o agregados que son de calidad deficiente.

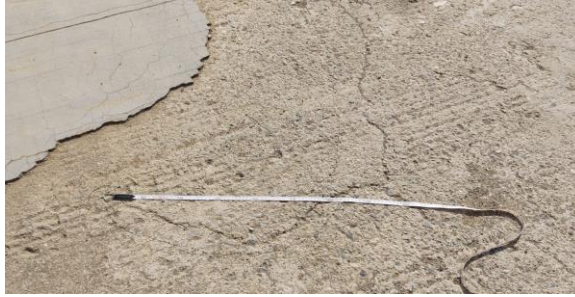
Abcisa	N° de placa.		Dimensiones de losa.		Tipo de deterioro							Aclaraciones.
	#	Letra.	Largo	Ancho	tipo	server	Daño		Reparacion		Foto	
							L	A	L	A		
+87.00	59	X	3	3	GT	X	1.20	x	X	X	SI	Se presenta una grieta transversal de nivel de severidad media, causada por la apertura de una junta de construcción defectuosamente ejecutada.

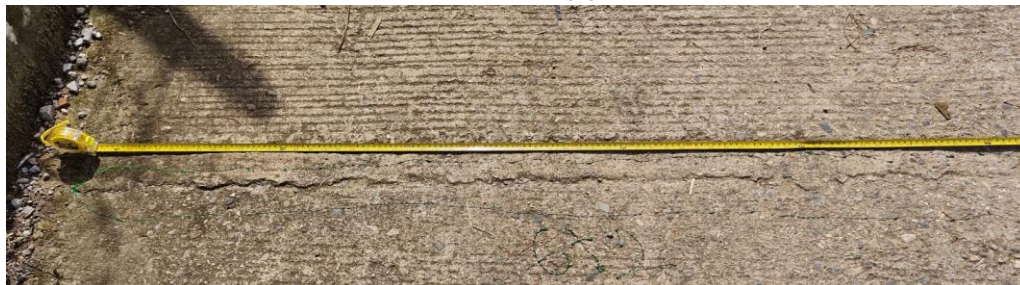
Abcisa	N° de placa.		Dimensiones de losa.		Tipo de deterioro							Aclaraciones.
	#	Letra.	Largo	Ancho	tipo	server	Daño		Reparacion		Foto	
							L	A	L	A		
+ 84.00 - +96.00	57-65	X	3	3	DES	X	1.20	x	X	X	SI	En las losas 55 - 56 se presenta un descascaramiento y pulimiento en la capa superficial de la reparación, esto se puede presentar si no se hizo una limpieza previa a la zona de intervención y si no se utilizo un epóxico como material de adhesión entre la losa de concreto y el producto utilizado para su reparación.

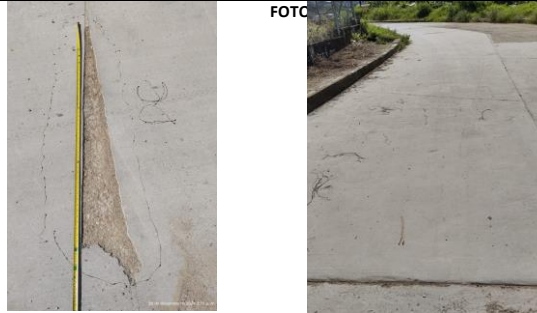
Abcisa	N° de placa.		Dimensiones de losa.		Tipo de deterioro							Aclaraciones.
	#	Letra.	Largo	Ancho	tipo	server	Daño		Reparacion		Foto	
							L	A	L	A		
+ 123.00 - + 126.00	83-86	X	3	3	DI	X	3.00	3	3	3	SI	En las losas nombradas se presenta un desintegración y pulimiento en la capa superficial de la reparación, esto se puede presentar si no se hizo una limpieza previa a la zona de intervención y si no se utilizo un epóxico como material de adhesión entre la losa de concreto y el producto utilizado para su reparación, estas patologias se presentan en todas las losas que fueron intervenidas en esta vía.
+ 120.00 - + 144.00	82-98	X	3	3	PU	X	3	3	3	3	SI

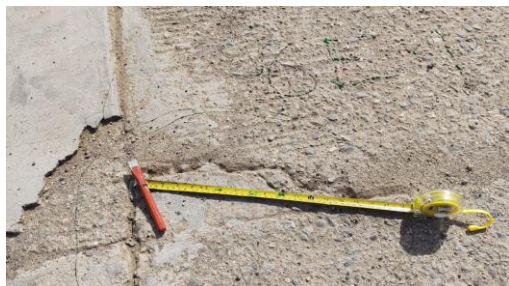
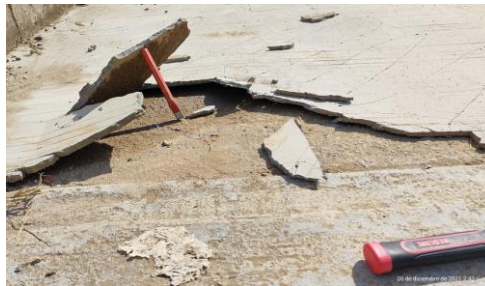
Abcisa	N° de placa.		Dimensiones de losa.		Tipo de deterioro							Foto	Aclaraciones.
	#	Letra.	Largo	Ancho	tipo	server	Daño		Reparacion				
							L	A	L	A			
+ 150.00	102-112	X	3	3	DI	X	3	3	3	3		SI	Se presenta desintegración, desde la losa 102 a la 112 por la pérdida del material que recubre la superficie de la losa, esta es la capa que cubre al agregado grueso cercano a la superficie, se produce por la deficiencia en los procesos constructivos (segregación de la mezcla, insuficiente densificación y un curado defectuoso.)
+ 165.00

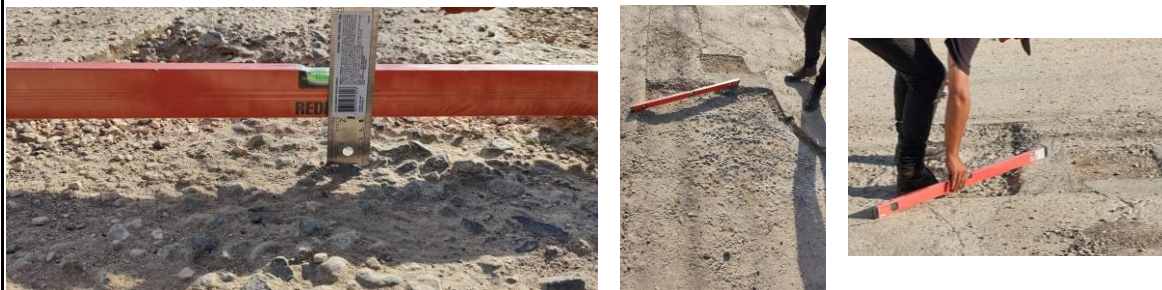
Abcisa	N° de placa.		Dimensiones de losa.		Tipo de deterioro						Foto	Aclaraciones.
	#	Letra.	Largo	Ancho	tipo	server	Daño		Reparacion			
							L	A	L	A		
+313.00	214	X	3	3	GT	X	1	X	X	X	SI	Se presentan unas grietas transversales de nivel medio, producidas por un posible asentamiento de la base o la subrasante y/o problemas de drenaje.
+318.00	218	X	3	3	GE	X	0.72	X	X	X	SI

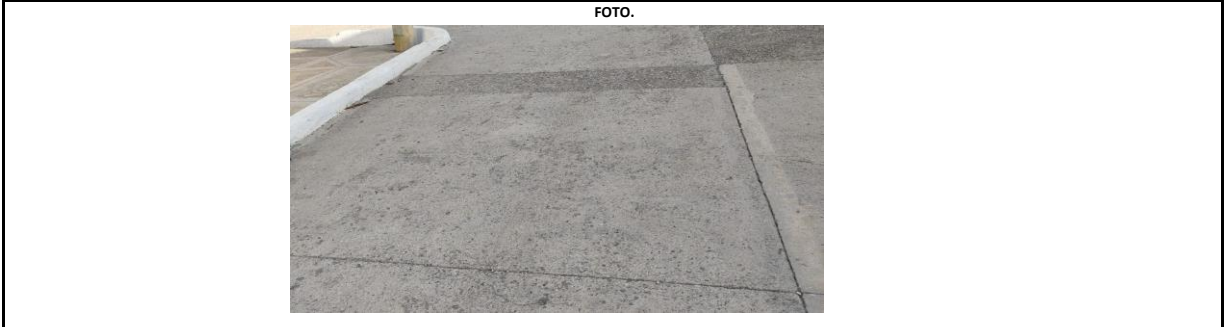
Abcisa	N° de placa.		Dimensiones de losa.		Tipo de deterioro						Aclaraciones.	
	#	Letra.	Largo	Ancho	tipo	server	Daño		Reparacion			Foto
							L	A	L	A		
+ 6.00	6	X	3	3	RE-DI	X	0.75	3	X	X	SI	Se presenta desintegración, desde en la losa 1 por la pérdida del material que recubre la superficie de la losa, esta es la capa que cubre al agregado grueso cercano a la superficie, se produce por la deficiencia en los procesos constructivos (segregación de la mezcla, insuficiente densificación y un curado defectuoso.)

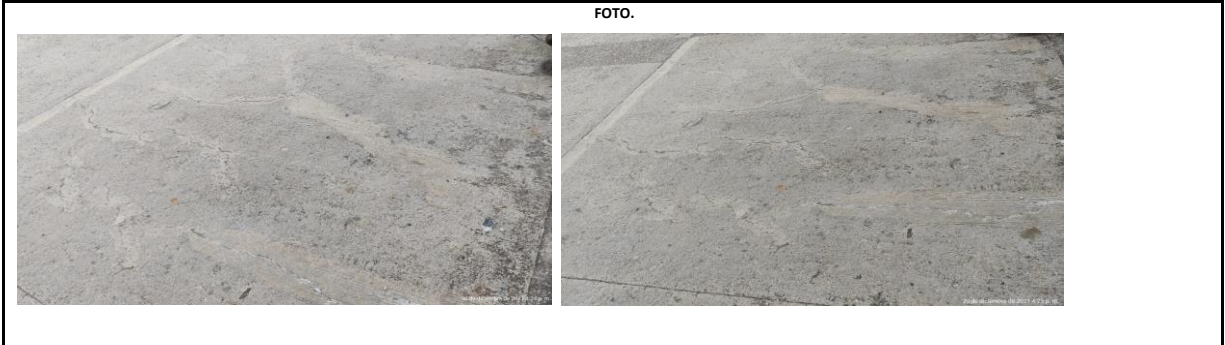
Abcisa	N° de placa.		Dimensiones de losa.		Tipo de deterioro						Aclaraciones.	
	#	Letra.	Largo	Ancho	tipo	server	Daño		Reparacion			Foto
							L	A	L	A		
+3.00 - +6.00	5 - 3	X	3	3	FI	X	3	3	X	X		Se presentan fisuras que fueron selladas, con materiales insuficientes o se realizaron con malos procesos constructivos.

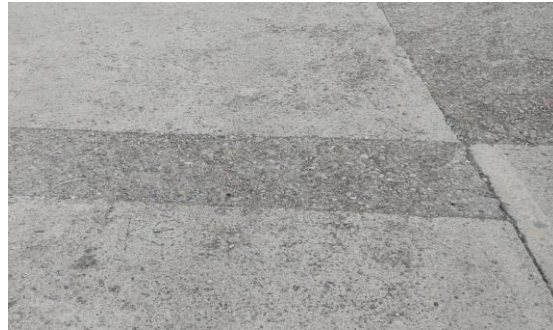
Abcisa	N° de placa.		Dimensiones de losa.		Tipo de deterioro						Aclaraciones.	
	#	Letra.	Largo	Ancho	tipo	server	Daño		Reparacion			Foto
							L	A	L	A		
+18.00	14	X	3	3	GA	X	1		X	X	SI	Estas grietas de nivel de severidad media, se presentan por la variación en la distribución de esfuerzos debida a la presencia del pozo.
+18.00	13	X	3	3	GT	X	1		X	X	SI	Se presenta un grieta transversal de nivel medio, causada por la apertura de una junta de construcción defectuosamente ejecutada.
+21.00	16	X	3	3	GE	X	0.45		X	X	SI	En la losa 16 se presenta una grieta de esquina, la cual pudo haber sido causada por un asentamiento producido por la falta de apoyo de la losa en la subbase, por una posible erosión de la esta.

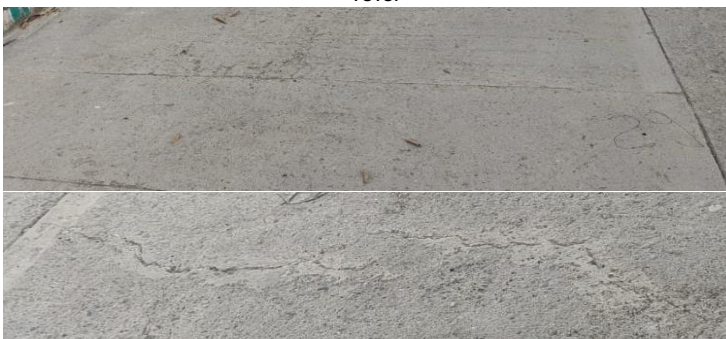
Abcisa	N° de placa.		Dimensiones de losa.		Tipo de deterioro						Aclaraciones.	
	#	Letra.	Largo	Ancho	tipo	server	Daño		Reparacion			Foto
							L	A	L	A		
+ 33.00	22	X	3	3	GT	X	1.6	x	X	X	SI	Se presenta un grieta transversal de nivel bajo, causada por la apertura de una junta de construcción defectuosamente ejecutada.

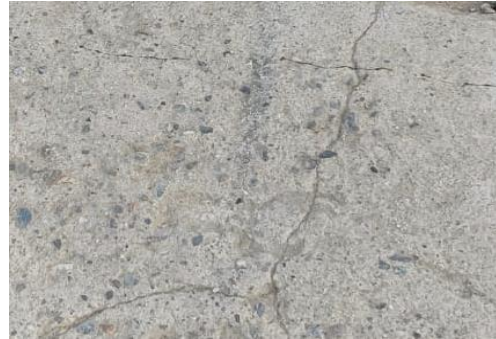
Abcisa	N° de placa.		Dimensiones de losa.		Tipo de deterioro							Aclaraciones.
	#	Letra.	Largo	Ancho	tipo	server	Daño		Reparacion		Foto	
							L	A	L	A		
+ 33.00	24	X	3	3	DPT	X	0.3	x	X	X	SI	Presenta desportillamiento transversal en las juntas, esto se debe principalmente por mal corte en estas y/o al deterioro del sello y por la falta del mismo, ya que permite la incrustación de materiales incompresibles (piedras, arenas,etc.)

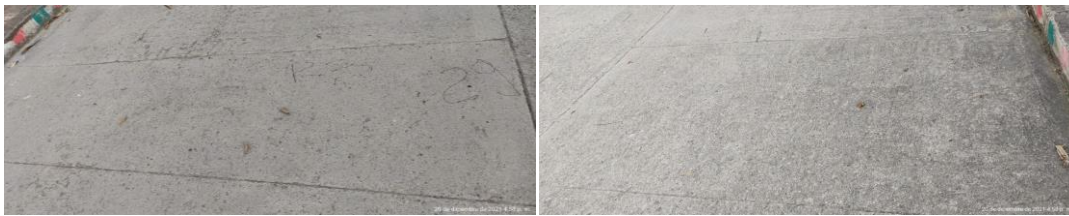
Abcisa	N° de placa.		Dimensiones de losa.		Tipo de deterioro						Aclaraciones.	
	#	Letra.	Largo	Ancho	tipo	server	Daño		Reparacion			Foto
							L	A	L	A		
+ 42.00 - + 60.00	30-48	X	3	3	DI	X	3	3	X	X	SI	Se presenta desintegración, desde la losa 30 a la 48 por la pérdida del material que recubre la superficie de la losa, esta es la capa que cubre al agregado grueso cercano a la superficie, se produce por la deficiencia en los procesos constructivos (segregación de la mezcla, insuficiente densificación y un curado defectuoso.)

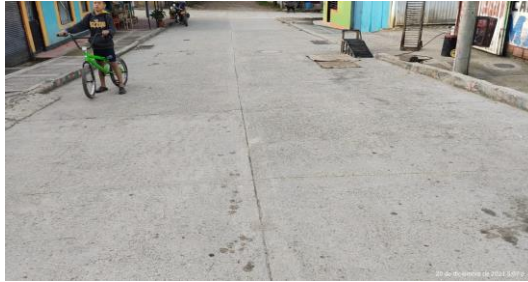
Abcisa	N° de placa.		Dimensiones de losa.		Tipo de deterioro						Aclaraciones.	
	#	Letra.	Largo	Ancho	tipo	server	Daño		Reparacion			Foto
+ 69.00	47	X	3	3	DPT	X	1	X	X	X	SI	Presenta desportillamiento transversal en las juntas, esto se debe principalmente por mal corte en estas y/o al deterioro del sello y por la falta del mismo, ya que permite la incrustación de materiales incompresibles (piedras, arenas, etc.)
+ 69.00	47	X	3	3	DPT	X	0.32	X	X	X	SI

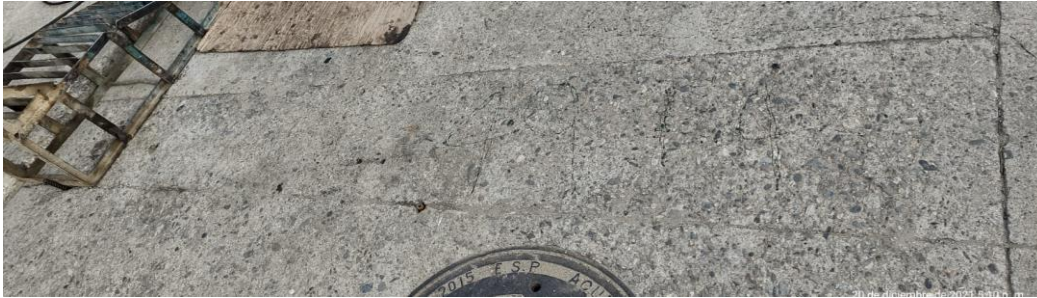
Abcisa	N° de placa.		Dimensiones de losa.		Tipo de deterioro						Foto	Aclaraciones.
	#	Letra.	Largo	Ancho	tipo	server	Daño		Reparacion			
							L	A	L	A		
+ 87.00	59 - 60	X	3	3	DPT	X	1	X	X	X	SI	Presenta desportillamiento transversal en las juntas, esto se debe principalmente por mal corte en estas y/o al deterioro del sello y por la falta del mismo, ya que permite la incrustación de materiales incompresibles (piedras, arenas,etc.)

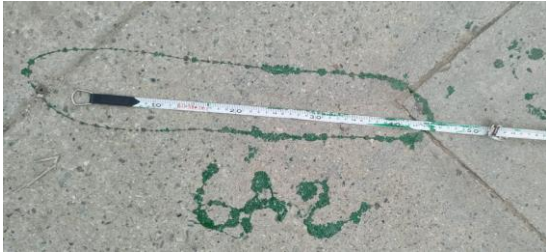
Abcisa	N° de placa.		Dimensiones de losa.		Tipo de deterioro						Aclaraciones.	
	#	Letra.	Largo	Ancho	tipo	server	Daño		Reparacion			Foto
							L	A	L	A		
+ 0.00	1	X	3	3	GA	X	0.75	x	x	x		Estas grietas de nivel de severidad baja, se presentan por la variación en la distribución de esfuerzos debida a la presencia del pozo.
+ 0.00	1	X	3	3	GA	X	0.45	x	x	x

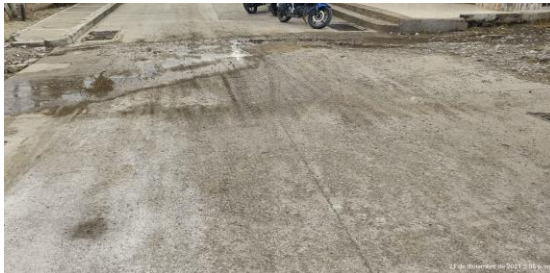
Abcisa	N° de placa.		Dimensiones de losa.		Tipo de deterioro						Aclaraciones.	
	#	Letra.	Largo	Ancho	tipo	server	Daño		Reparacion			Foto
							L	A	L	A		
DESDE + 33.00	23-38	X	3	3	DI	X	3	3	X	X		Se presenta desintegración, desde la losa 23 a la 38 por la pérdida del material que recubre la superficie de la losa, esta es la capa que cubre al agregado grueso cercano a la superficie, en este caso se produce por el paso continuo de sedimento que pasa por la superficie de las losas, cuando se presentan lluvias.
HASTA +57.00

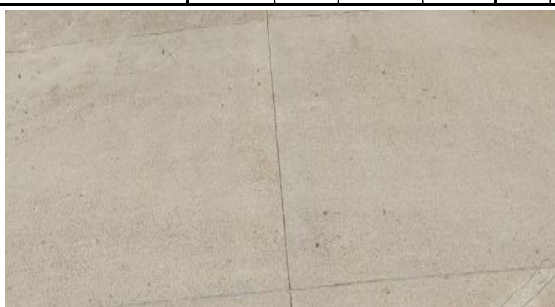
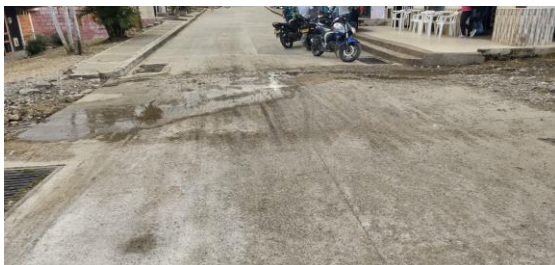
Abcisa	N° de placa.		Dimensiones de losa.		Tipo de deterioro							Aclaraciones.
	#	Letra.	Largo	Ancho	tipo	server	Daño		Reparacion		Foto	
							L	A	L	A		
+ 0.33	23	X	3	3	DI	X	X	x	x	x		Se presenta nivel de desintegracion de la superficie del pavimento, presentando exposicion de material agregado de conformacion del concreto, ademas de esto se encuentra invasion de material de arrastre de vias aledañas que generan friccion y desgaste que promueve la desintegracion
+ 0.36 - +54.00	25-38	X	3	3	DI	X	X	x	x	x

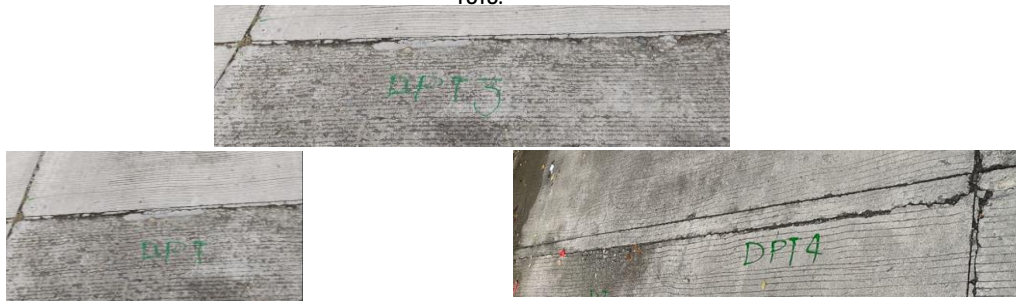
Abcisa	N° de placa.		Dimensiones de losa.		Tipo de deterioro						Aclaraciones.	
	#	Letra.	Largo	Ancho	tipo	server	Daño		Reparacion			Foto
							L	A	L	A		
+ 6.00	6	X	3	3	DPT5	X	3	X	X	X		PRESENTAN DESPORTILLAMIENTO DE JUNTAS TRANSVERSALES, POR MAL CORTE
+ 9.00	7	X	3	3	DPT6	X	2.8	X	X	X		PRESENTAN DESPORTILLAMIENTO DE JUNTAS TRANSVERSALES, POR MAL CORTE

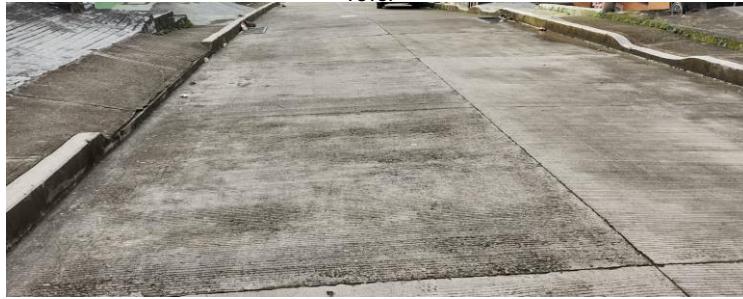
Abcisa	N° de placa.		Dimensiones de losa.		Tipo de deterioro						Aclaraciones.	
	#	Letra.	Largo	Ancho	tipo	server	Daño		Reparacion			Foto
							L	A	L	A		
+ 72.00	50	X	3	3	DI5	X	3	3	X	X		DESINTEGRACIÓN
+ 84.00	58	X	3	3	DI6	X	3	3	X	X		DESINTEGRACIÓN
+ 87.00	60	X	3	3	DI7	X	3	3	X	X		DESINTEGRACIÓN

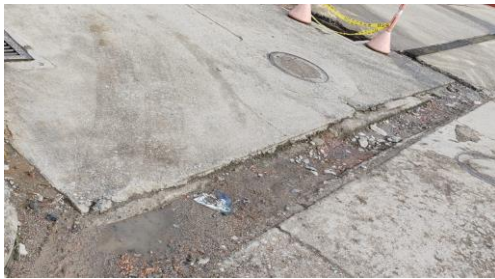
Abcisa	N° de placa.		Dimensiones de losa.		Tipo de deterioro						Aclaraciones.	
	#	Letra.	Largo	Ancho	tipo	server	Daño		Reparacion			Foto
							L	A	L	A		
+87.00	60	X	3	3	GA1	X		X	X	X		PRESENTA GRIETAS MENORES EN EL POZO
+87.00	60	X	3	3	GA2	X		X	X	X
