## **CONCEPTO TÉCNICO**

**INSTITUCIÓN EDUCATIVA JOSÉ MARÍA CÓRDOBA DEL MUNICIPIO DE GUAMAL –  
META**

**30 ENERO 2023**

**UNIVERSIDAD SANTO TOMÁS**  
**DECANATURA DE DIVISIÓN DE EDUCACIÓN ABIERTA Y A DISTANCIA**

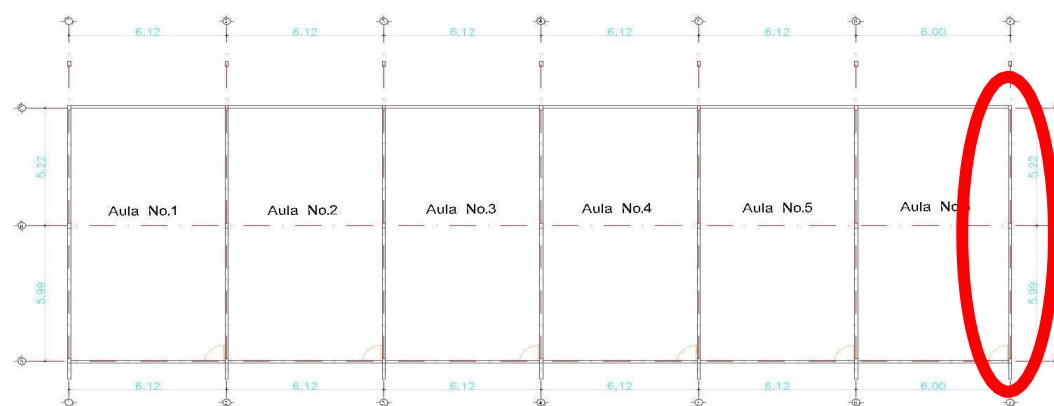
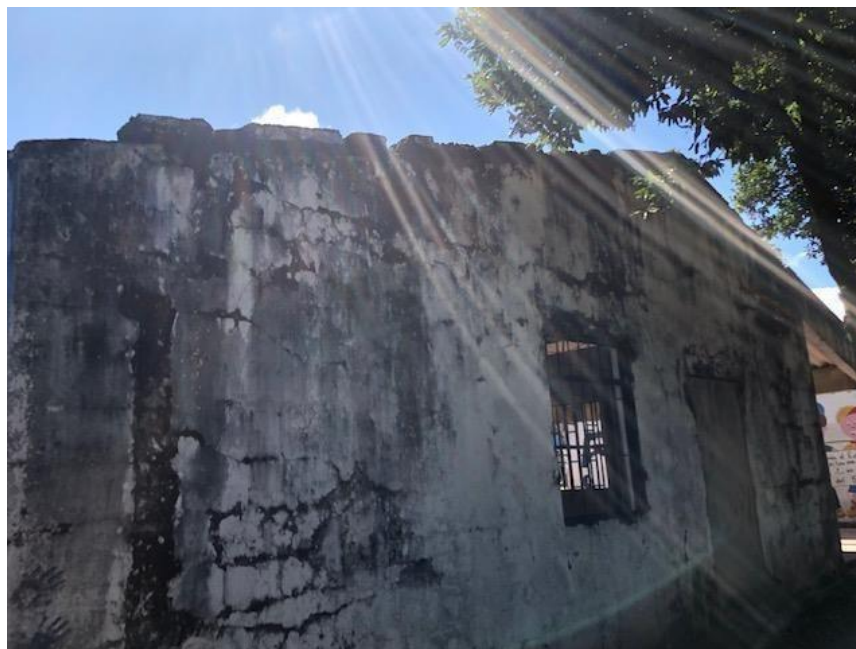
##### Lesión No. 1

- Muro externo, bloque flexa No.4 en arcilla con pañete, recubrimiento en ambas caras con acabo en pintura, presenta una lesión física.

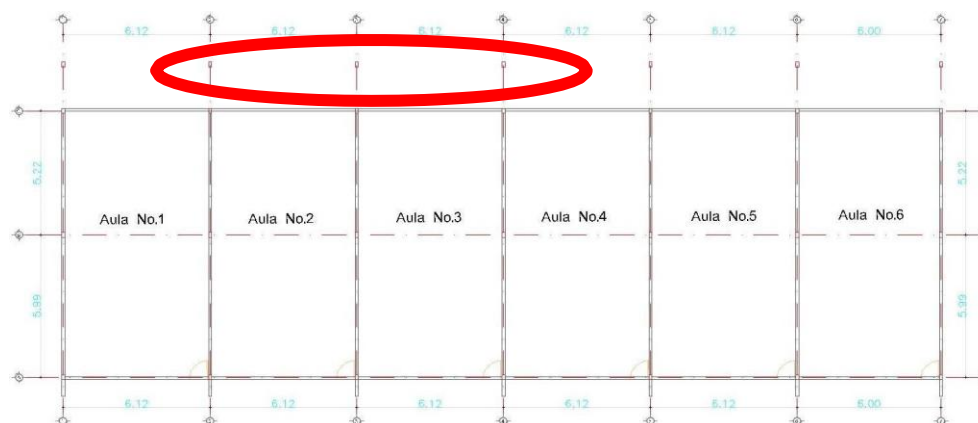
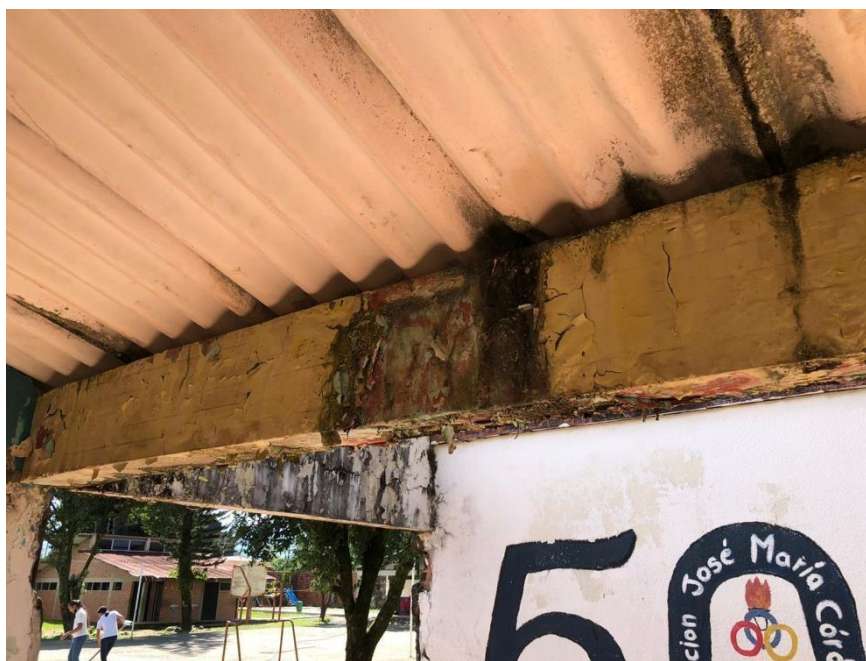
## Lesión No. 2

- Viga

perimetral aérea, en concreto reforzado, se desconoce la cantidad de aceros, presenta una lesión física.

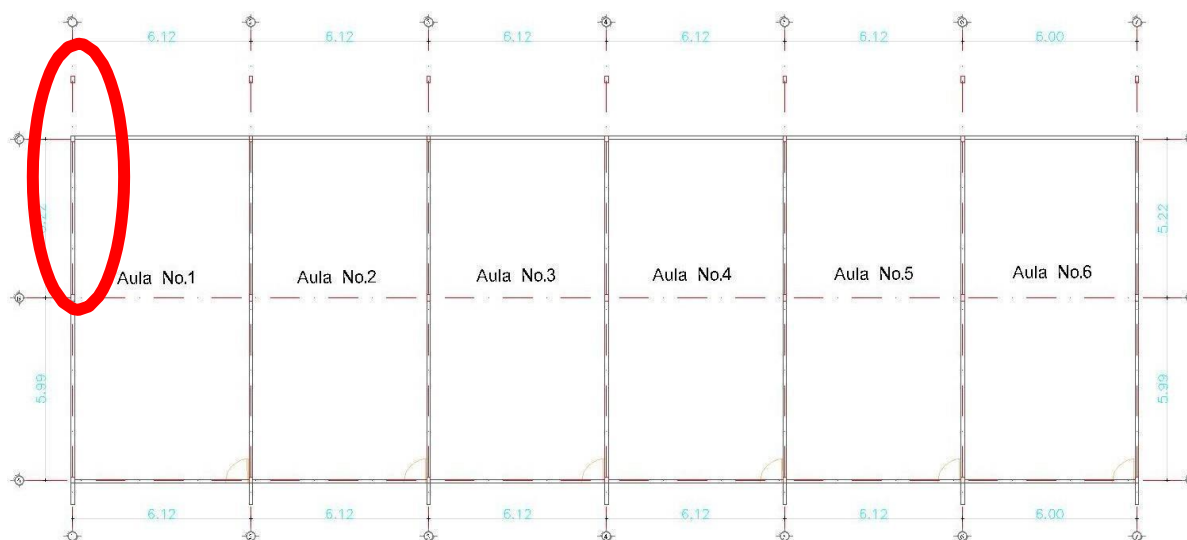
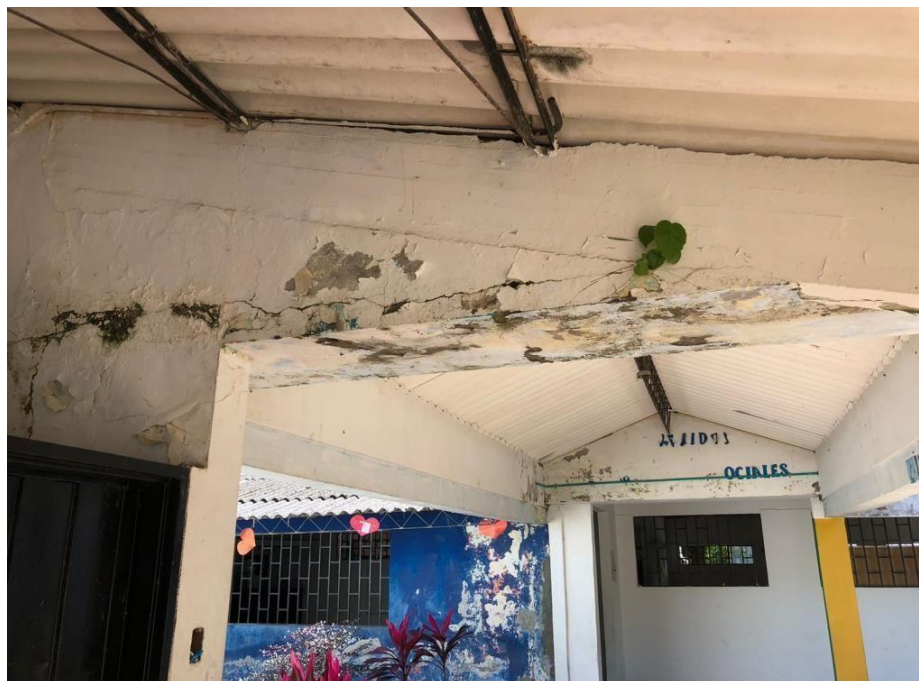
### Lesión No. 3

Muro con lesiones mecánicas, y lesiones secundarias han llevado agentes biológicos; Muro en bloque flexa de arcilla No.4, con pañete interno y externo, acabado en pintura tipo vinilo.

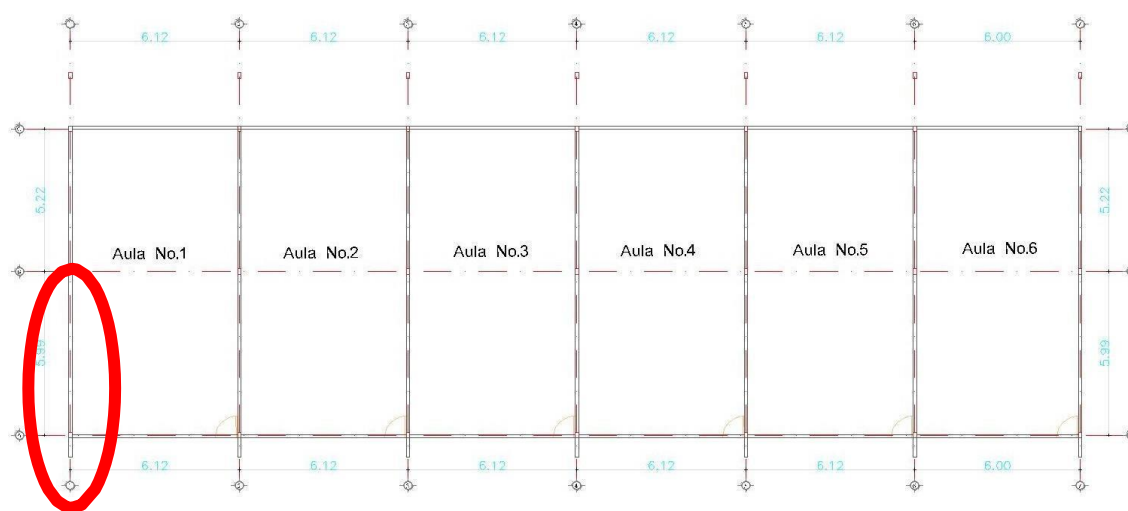
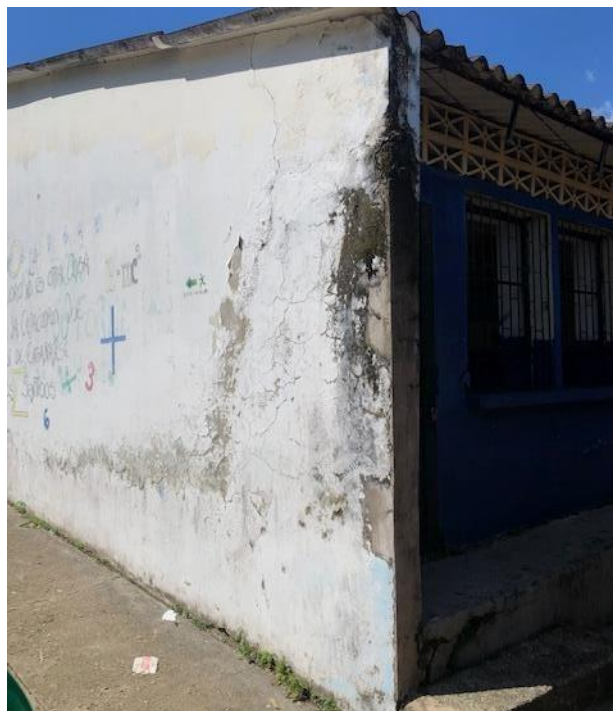
Lesión No. 4

Muro con lesiones mecánicas, y lesiones secundarias han llevado agentes biológicos; Muro en bloque flexa de arcilla No.4, con pañete interno y externo, acabado en pintura tipo vinilo.

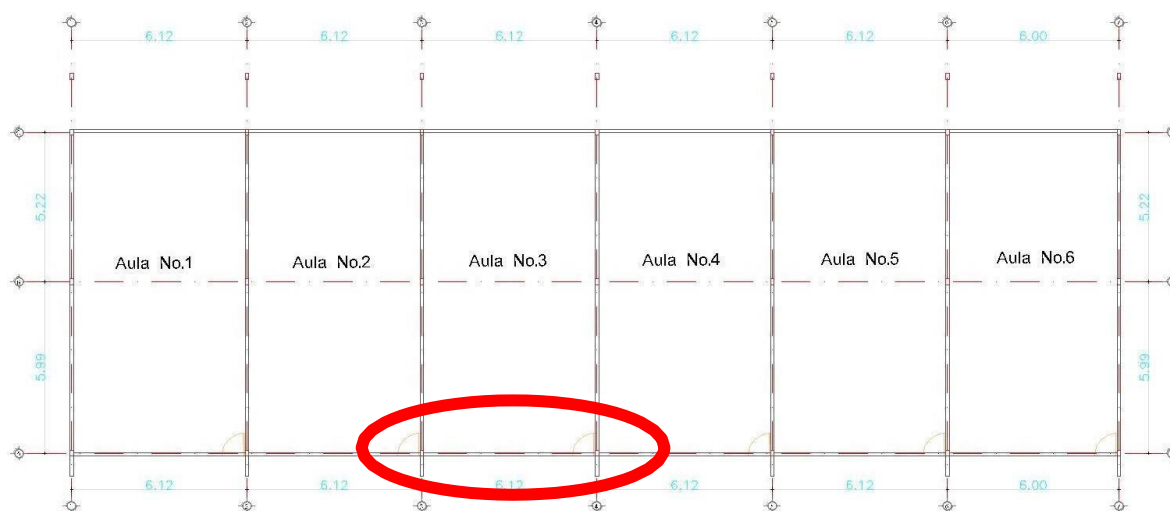
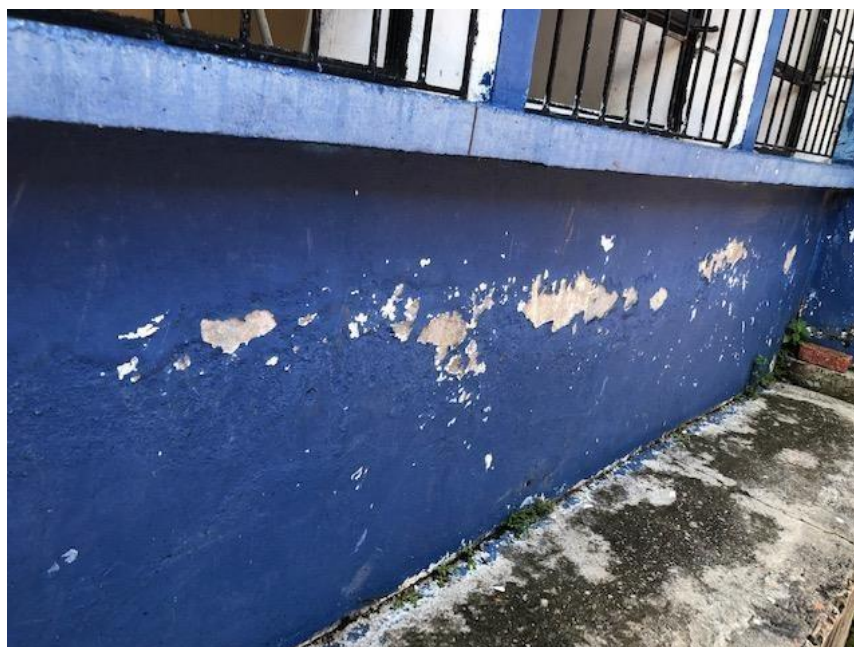
Lesión No. 5

Muro externo del

aula No.3, el cual presenta lesiones a causa de humedades por microcapilaridad, esto ha llevado al muro a presentar además lesiones químicas como moho y vegetación, y como lesiones mecánicas secundarias se observa el desprendimiento de pañete y pintura en un grado severo.

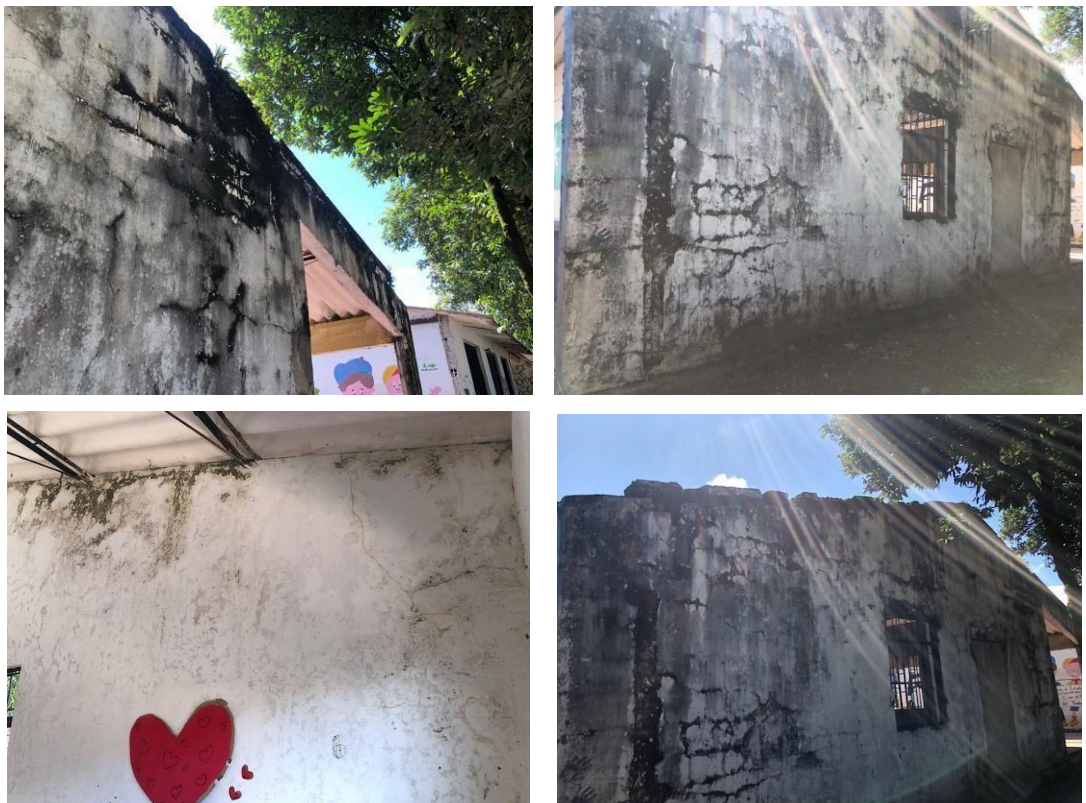
**OBSERVACION:** El paciente analizado obedece a un bloque de aulas de una institución publicada ubicada en el municipio de Guamal, Meta; La cual presenta varias lesiones, en esta imagen se analiza uno de los muros externos finales, donde se evidencia un grado de afectación severo, con lesiones físicas por humedades por filtración - adsorción, generando agentes biológicos como moho en un 90% del elemento, además se puede observar que el aula colinda con un área verde de la institución y ha generado humedad por microcapilaridad, a lo largo de la sección.

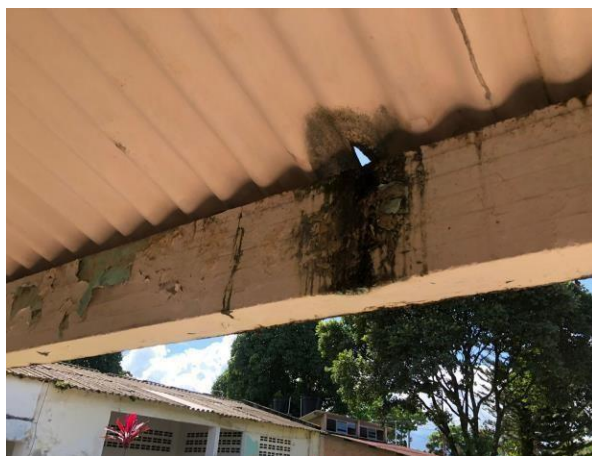
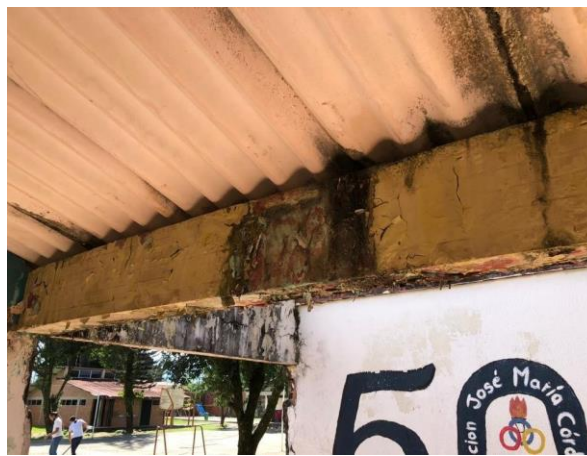
**OBSERVACION:** El paciente analizado obedece a un bloque de aulas de una institución publicada ubicada en el municipio de Guamal, Meta; La cual presenta varias lesiones, en esta imagen se analiza una de vigas aéreas externas a las aulas, donde se aprecia claramente que, por algunas amarres y daños en la cubierta, se realiza la infiltración del agua lluvia, lo que ha producido la humedad como lesión primaria y desprendimientos, erosión del elemento como lesión secundaria.

en esta imagen se analiza una de vigas aéreas la lluvia, lo que ha producido la humedad como lesión primaria y desprendimientos, erosión.

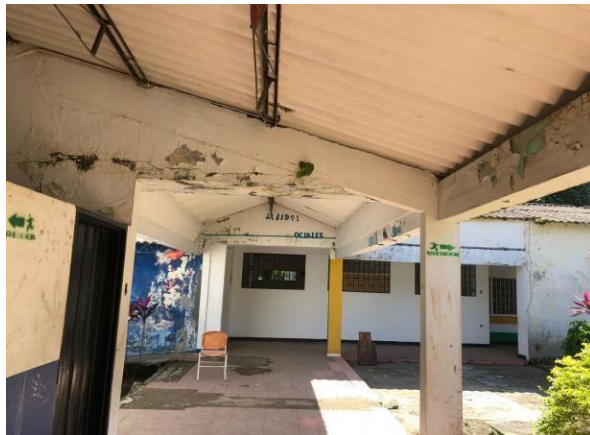
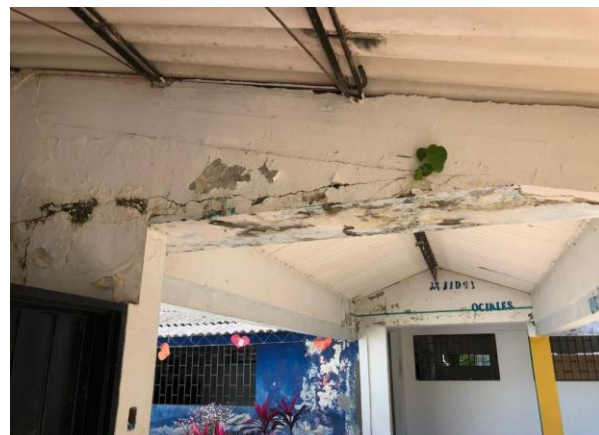
**OBSERVACION:** El paciente analizado obedece a un bloque de aulas de una institución publicada ubicada en el municipio de Guamal, Meta; La cual presenta varias lesiones, en esta imagen se analiza un muro a la altura **2,40 m**, el cual cruza un pasillo de la institución con una lesión mecánica, con grietas y fisuras, transversales y longitudinales, como lesiones secundarias se ha producido en sus grietas agentes biológicos plantas y moho.

**OBSERVACION:** En referencia a estas grietas, un docente con una antigüedad de más de 20 años manifestó que la viga aérea que está por encima del muro afectado, fue construida con posterioridad, argumenta que debe llevar construida más de 10 años, pero no recuerda más, y que antes de su construcción nunca habían aparecido grietas.

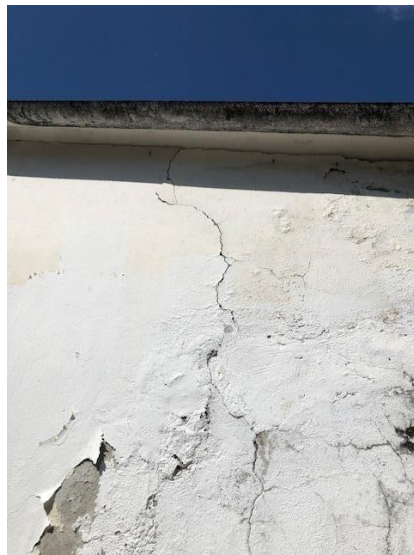
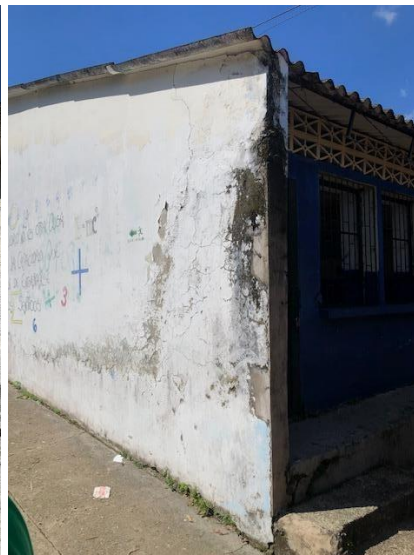
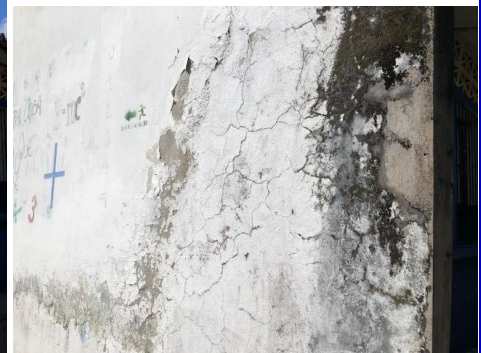
**OBSERVACION:** El paciente analizado obedece a un bloque de aulas de una institución pública ubicada en el municipio de Guamal, Meta; La cual presenta varias lesiones, en esta imagen se analiza un muro a la altura **2,50 m**, con lesiones mecánicas y físicas, con un grado moderado.

**OBSERVACION:** La grieta ha tenido su desplazamiento inicial desde la cubierta, con un avance progresivo hacia la parte inferior de la estructura, avanzando una longitud de casi 2.90 m, con ramificales derivados de la grieta principal

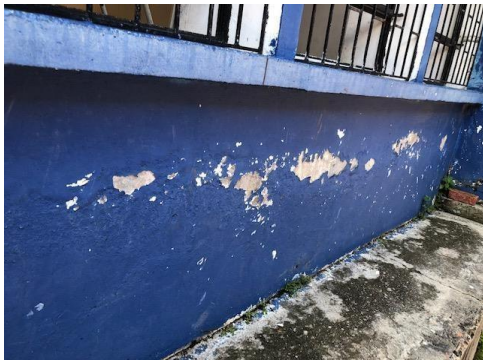
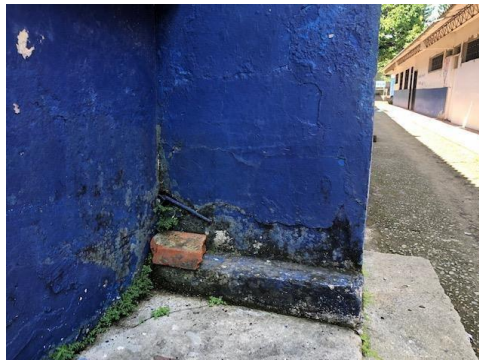
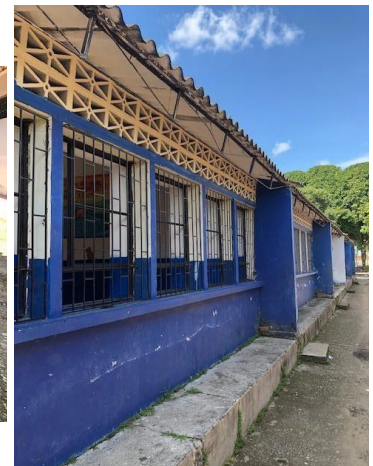
**OBSERVACION:** El paciente analizado obedece a un bloque de aulas de una institución publicada ubicada en el municipio de Guamal, Meta; La cual presenta varias lesiones, en esta imagen se analiza un muro externo del aula No.3, el cual presenta lesiones a causa de humedades por microcapilaridad, esto ha llevado al muro a presentar además lesiones químicas como moho y vegetación, y como lesiones mecánicas secundarias se observa el desprendimiento de pañete y pintura en un grado severo.
