ACTUALIZACIÓN DE LA INFORMACIÓN VIAL UTILIZANDO SISTEMAS DE  
INFORMACIÓN GEOGRÁFICA EN SECTORES DE TUNJA

UNIVERSIDAD SANTO TOMAS / SECCIONAL TUNJA  
FACULTAD INGENIERÍA CIVIL  
TUNJA  
2019

Trabajo de grado en la modalidad de pasantía presentado como requisito parcial  
para optar por el título de Ingeniero Civil

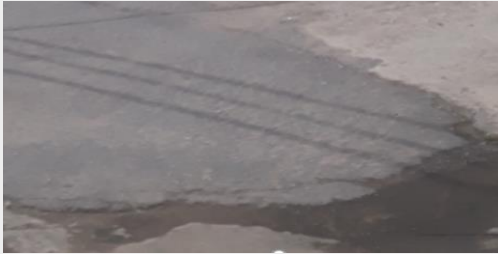
| Daños en Pavimento Flexible/ Característica | Imagen |
|---|---|
| <p><b>ABULTAMIENTO</b></p> <p>Este deterioro se asigna a los “abombamientos” o prominencias que se presentan en la superficie del pavimento. Pueden presentarse bruscamente ocupando pequeñas áreas o grandes, acompañados en algunos casos de fisuras. Se presenta en la calle 16ª B/ Ricaute.<br/>(COLOMBIA U. N., 2008)</p> | |

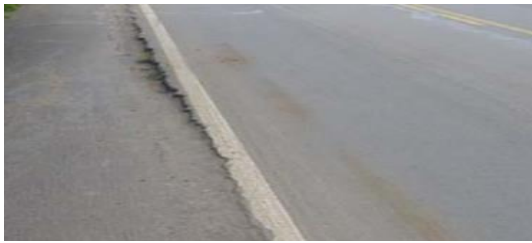
| Daños en Pavimento Flexible/ Característica | Imagen |
|---|---|
| <p><b>DESPLAZAMIENTO DE BORDE</b></p> <p>Corresponde a una diferencia de elevación entre la calzada y la berma, debido a un desplazamiento de la berma. Permite la infiltración de agua hacia el interior de la estructura del pavimento. Provocando su deterioro. B/ Villa Luz carrera 5.<br/>(COLOMBIA U. N., 2008)</p> | |

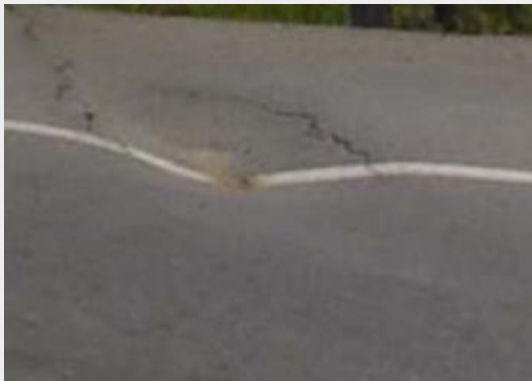
| Daños en Pavimento Flexible/ Característica | Imagen |
|---|---|
| <p><b>HUNDIMIENTO (HUN)</b></p> <p>Los hundimientos corresponden a depresiones localizadas en el pavimento con respecto al nivel de la rasante. Este tipo de daño puede generar problemas de seguridad a los vehículos especialmente cuando contiene agua, pues se puede producir hidroplaneo. Los hundimientos pueden estar orientados de forma longitudinal al eje de la vía, o pueden tener forma de media luna. Se presenta en la parte sur oriental B/ paraíso.<br/>(COLOMBIA U. N., 2008)</p> | |

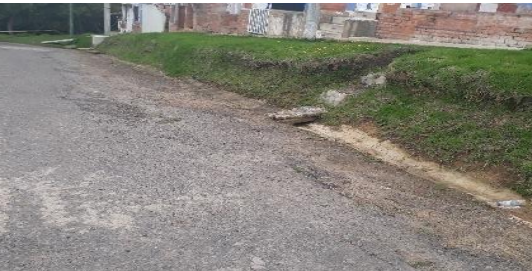
| Daños en Pavimento Flexible/ Característica | Imagen |
|---|---|
| <p><b>DESCASCARAMIENTO</b></p> <p>Este deterioro corresponde al desprendimiento de parte de la capa asfáltica superficial, sin llegar a afectar las capas asfálticas subyacentes. Foto tomada en el B/ Altamira trans 16ª.<br/>(COLOMBIA U. N., 2008)</p> | |

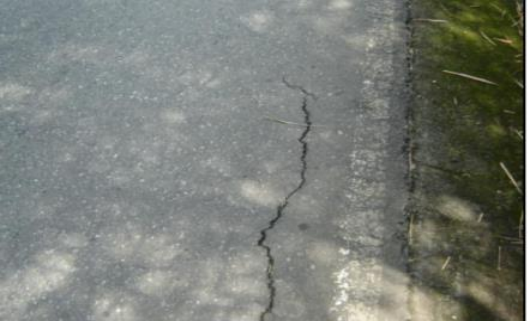
| <b>Daños en Pavimento Flexible/ Característica</b> | <b>Imagen</b> |
|---|---|
| <p><b>DESPRENDIMIENTO DEL BORDE</b></p> <p>Es consecuencia de grandes fisuras que se presentan Enel borde de la carretera, se caracterizan principalmente por la ausencia de berma o por la diferencia desnivel entre la berma y la calzada. Foto tomada en el barrio Bosque cra 11.<br/>(COLOMBIA U. N., 2008)</p> | |

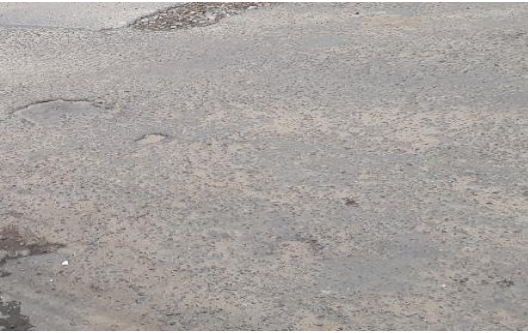
| <b>Daños en Pavimento Flexible/ Característica</b> | <b>Imagen</b> |
|---|---|
| <p><b>PERDIDA DE LIGANTE</b></p> <p>Corresponde al deterioro del pavimento ocasionado principalmente por acción del tránsito, agentes abrasivos o erosivos, Se presenta como perdida de ligante y mortero, Suele encontrarse en las zonas donde transitarlos vehículos, Este daño provoca aceleración del territorio del pavimento por acción del demedio ambiente y del tránsito. Foto B/ los cristales cra 9ª.<br/>(COLOMBIA U. N., 2008)</p> | |

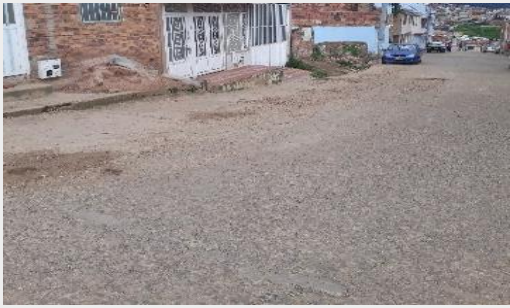
| <b>Daños en Pavimento Flexible/ Característica</b> | <b>Imagen</b> |
|---|---|
| <p><b>PERDIDA DE AGREGADO</b></p> <p>Corresponde a la desintegración superficial de la capa de rodadura, debido a una pérdida gradual de agregados, haciendo la superficie más rugosa y exponiendo de manera progresiva los materiales a la acción del tránsito y los agentes climáticos.<br/>(COLOMBIA U. N., 2008)</p> | |

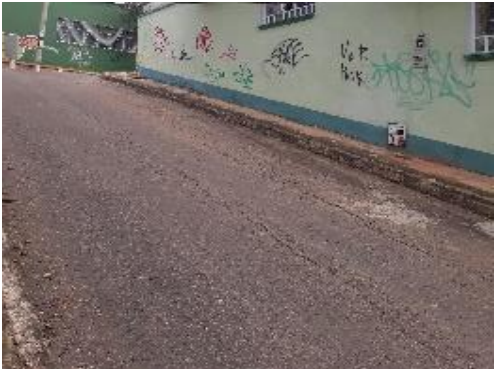
| <b>Daños en Pavimento Flexible/ Característica</b> | <b>Imagen</b> |
|---|---|
| <p><b>FISURAS LONGITUDINALES</b></p> <p>Corresponden a discontinuidades en la carpeta asfáltica, en la misma dirección del tránsito o trasversales él, Son indicio de la existencia de esfuerzos de tensión en alguna de las capas de la estructura, los cuales han superado la resistencia del material afectado. Foto B/ Gaitan calle 30a.<br/>(COLOMBIA U. N., 2008)</p> | |

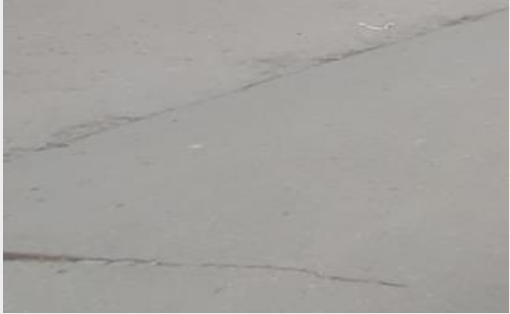
| Daños en Pavimento Flexible/ Característica | Imagen |
|---|---|
| <p><b>FISURAS TRASVERSALES</b></p> <p>Corresponden a discontinuidades en la carpeta asfáltica, en dirección perpendicular a la del tránsito o transversales él, Son indicio de la existencia de esfuerzos de tensión en alguna de las capas de la estructura, los cuales han superado la resistencia del material afectado. Calle 25 A con 10.B/ santa lucia.<br/>(COLOMBIA U. N., 2008)</p> | |

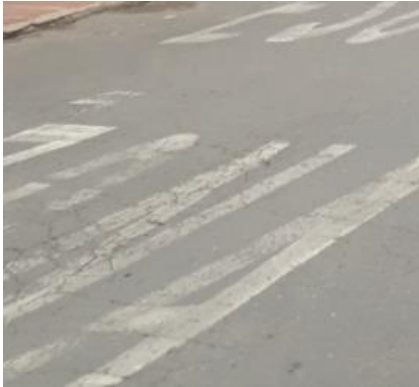
| Daños en Pavimento Flexible/ Característica | Imagen |
|---|---|
| <p><b>FISURAS EN BLOQUE</b></p> <p>Cuando se presenta este tipo de daño la superficie del asfalto es dividida en bloque de forma aproximadamente rectangular. Los bloques tienen lado promedio mayor que 0,3 m.<br/>(COLOMBIA U. N., 2008)</p> | |

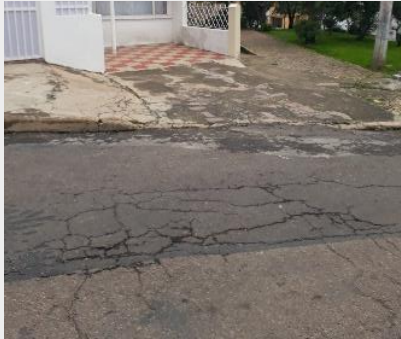
| Daños en Pavimento Flexible/ Característica | Imagen |
|---|---|
| <p><b>PIEL DE COCODRILO</b></p> <p>Corresponde a una serie de fisuras interconectadas con patrones irregulares, generalmente localizadas en zonas sujetas a repeticiones de carga. Foto B/ muisca DG 66. B/ Hugolino calle 28.<br/>(COLOMBIA U. N., 2008)</p> | |

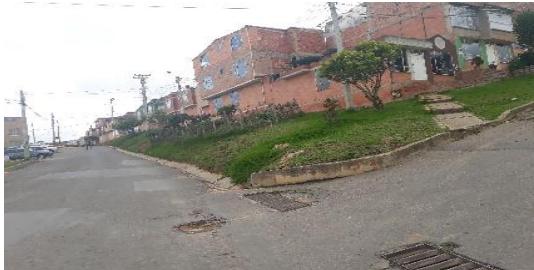
| Daños en Pavimento Flexible/ Característica | Imagen |
|---|---|
| <p><b>BACHES</b></p> <p>Desintegración total de la carpeta asfáltica que deja expuestos los materiales granulares lo cual lleva al aumento del área afectada y al aumento de la profundidad debido a la acción del tránsito. Foto Tomada calle 33.<br/>(COLOMBIA U. N., 2008)</p> | |

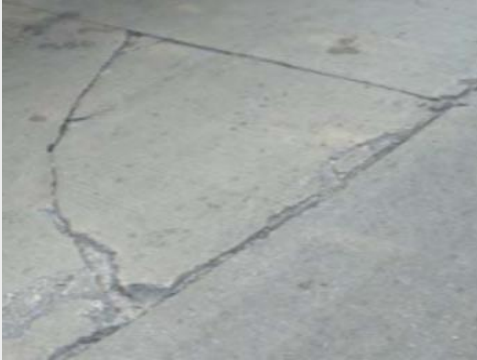
| Daños en pavimento Rígido | Característica | Imagen |
|---|---|---|
| <b>Grietas de Esquina (GE)</b> | Este tipo de deterioro genera un bloque de forma triangular en la losa; se presenta generalmente al interceptar las juntas transversal y longitudinal. Describiendo un Angulo mayor que 45 grados con respecto a la dirección del tránsito. Foto calle 26 A. (ministerio de transporte, 2006). | |

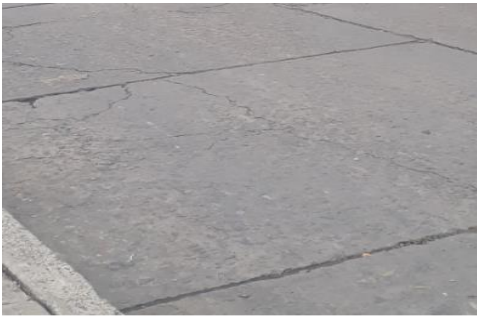
| Daños en pavimento Rígido | Característica | Imagen |
|---|---|---|
| <b>Grietas longitudinales</b> | Grietas predominantemente paralelas al eje de la calzada o que se extienden desde una junta transversal hasta el borde de la losa, pero la intersección se produce a una distancia (L) mucho mayor que la mitad de la longitud de la losa. (ministerio de transporte, 2006). | |

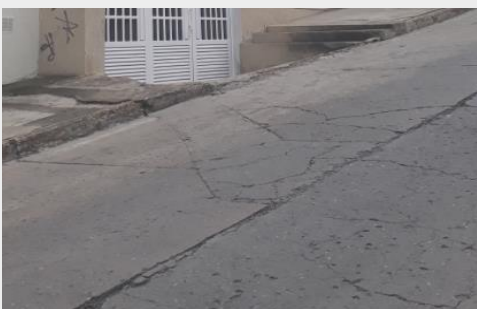
| Daños en pavimento Rígido | Característica | Imagen |
|---|---|---|
| <b>Grietas transversales</b> | Grietas que se presentan perpendiculares al eje de circulación de la vía. Pueden extenderse desde la junta transversal hasta la junta longitudinal. (ministerio de transporte, 2006). | |

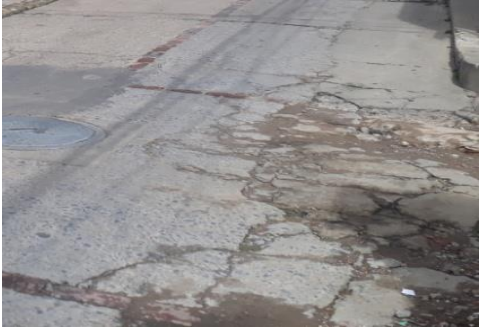
| Daños en pavimento Rígido | Característica | Imagen |
|---|---|---|
| <b>Bloque de fracturación</b> | Aparecen por la unión de grietas longitudinales y transversales formando bloque a lo largo de la placa. Una de las grietas más representativas de la ciudad, aparecen en un alto porcentaje de los barrios recorridos.<br>(ministerio de transporte, 2006) | |

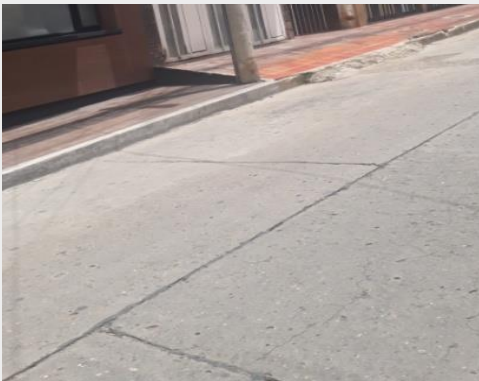
| Daños en pavimento Rígido | Característica | Imagen |
|---|---|---|
| <b>Separación de juntas</b> | Corresponde a una abertura en la junta longitudinal del pavimento. Este tipo de daño se presenta en todos los tipos de pavimento rígido. Calle 11 junto a la U JDC.<br>(ministerio de transporte, 2006) | |

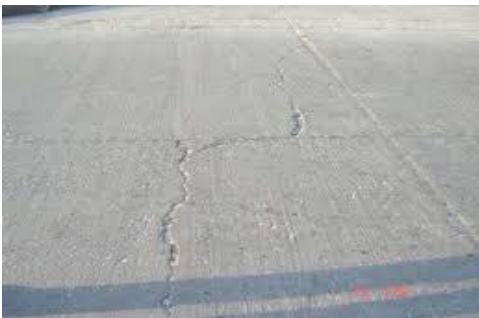
| Daños en pavimento Rígido | Característica | Imagen |
|---|---|---|
| <b>Deterioro del sello</b> | Desprendimiento o rompimiento del sello de las juntas longitudinales o transversales, que permite la entrada de materiales incompresibles e infiltración de agua superficial.<br>(ministerio de transporte, 2006) | |

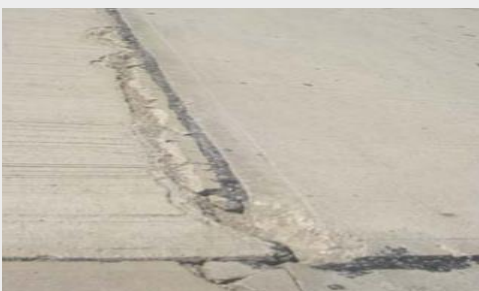
| Daños en pavimento Rígido | Característica | Imagen |
|---|---|---|
| <b>Desportillamiento de juntas</b> | Desintegración de las aristas de una junta (longitudinal, transversal), con pérdida de trozos, que puede afectar hasta 15 centímetros al lado y lado de la junta.<br>(ministerio de transporte, 2006) | |

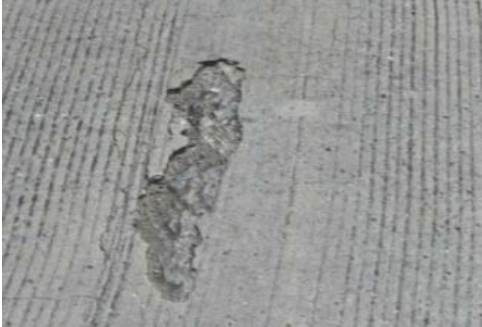
| Daños en pavimento Rígido | Característica | Imagen |
|---|---|---|
| <b>Descascaramiento</b> | Descaramiento es la rotura de la superficie de la losa hasta una profundidad de 5 a 15 mm, por el desprendimiento de pequeños trozos de concreto (ministerio de transporte, 2006) | |

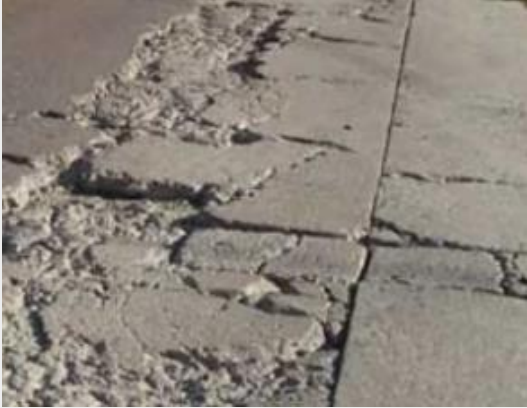
| Daños en pavimento Rígido | Característica | Imagen |
|---|---|---|
| <b>Desintegración</b> | Consiste en pérdida constante de agregado grueso en la superficie, debido a la progresiva desintegración de la superficie del pavimento por pérdida de material fino desprendiendo de matriz arena-cemento de concreto, provocando una superficie con pequeñas cavidades | |

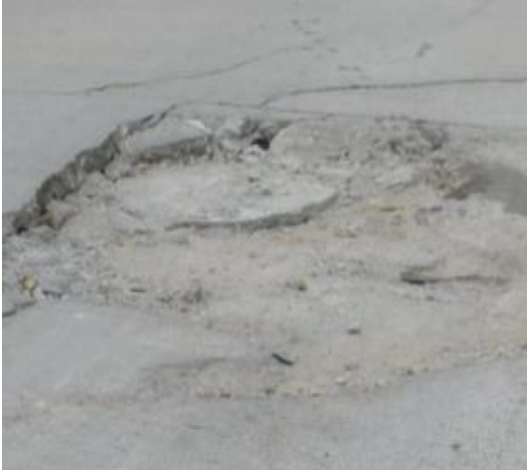
| Daños en pavimento Rígido | Característica | Imagen |
|---|---|---|
| <b>Baches</b> | Desintegración de la losa de concreto y la remoción en una cierta área, formando una cavidad de bordes irregulares que incluso puede dejar expuesto el material de la base. Se presenta a la salida del barrio san Antonio. (ministerio de transporte, 2006) | |
