ESTUDIO DE PATOLOGÍA Y VULNERABILIDAD ESTRUCTURAL DEL EDIFICIO
PARQUE SANTANDER UBICADO CERCA AL PARQUE CENTRAL EN LA CIUDAD DE
VILLAVICENCIO, META, COLOMBIA.

UNIVERSIDAD SANTO TOMÁS
FACULTAD DE INGENIERIA CIVIL
VILLAVICENCIO

2022

Trabajo de grado presentado como requisito para optar al título de Ingeniero Civil

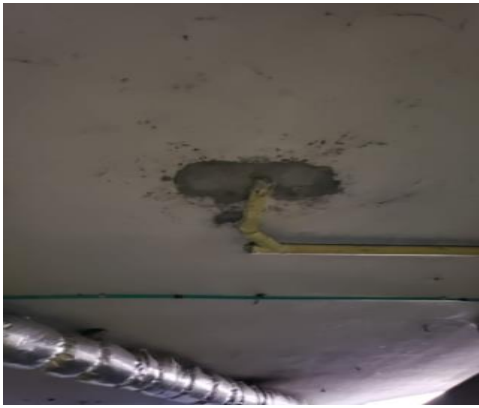
HUMEDAD	Se presento humedad en una tubería, pero se realizó su corrección y se selló con mortero.

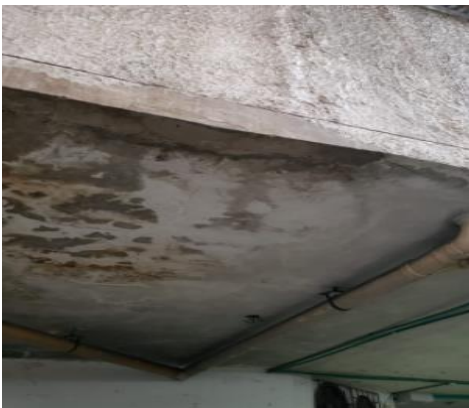
HUMEDAD	Se presenta humedad en la placa de entre piso del sótano, allí el agua lluvia puede penetrar fácilmente, y se ve esta patología.

Para las patologías encontradas, como la humedad, se recomienda limpiar la superficie e impermeabilizar la zona además de realizar inspecciones técnicas antes de la época de lluvias, adicional es de suma importancia que en los espacios no ventilados tales como el sótano, o las escaleras, se instalen rejillas que permitan el flujo del aire para que el agua no se condense en las paredes y pueda formar humedad, en dado case, es pertinente disponer de extractores de aire para que permitan el movimiento del fluido en el medio y así mitigar la humedad en el área circundante; para los agrietamientos se recomienda sellarlos con mortero, concreto o resinas epóxicas, que permitan sellar las juntas y porosidades que puedan presentar los elementos no estructurales tales como las paredes; mientras que, para los descascaramientos, se recomienda limpiar la superficie y aplicar pañete para posteriormente impermeabilizar la superficie afectada.

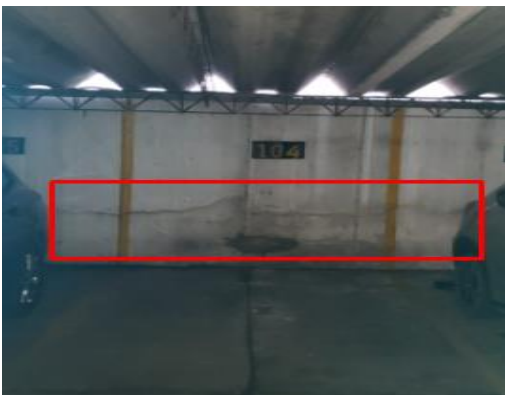
FISURAS	Se presenta fisuramiento en un muro de mampostería, que no afecta en nada la estructura del edificio. La humedad en el sector es considerable.

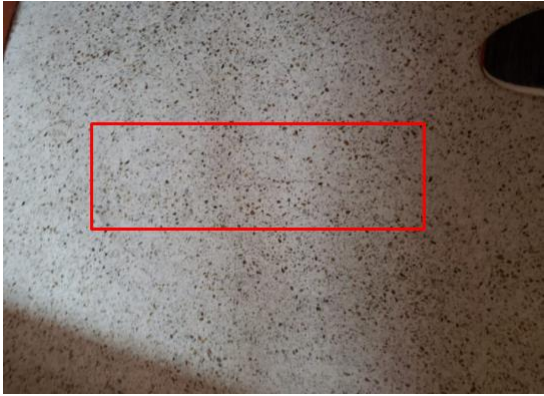
# PLANTA:	10	
FOTO O EVIDENCIA	TIPO DE PATOLOGIA	DESCRIPCION

FISURAS	Se presenta una fisura superficial en la losa del piso #10, a la entrada del ascensor, pero no tiene repercusiones en la estructura.
# PLANTA:	13	
FOTO O EVIDENCIA	TIPO DE PATOLOGIA	DESCRIPCION

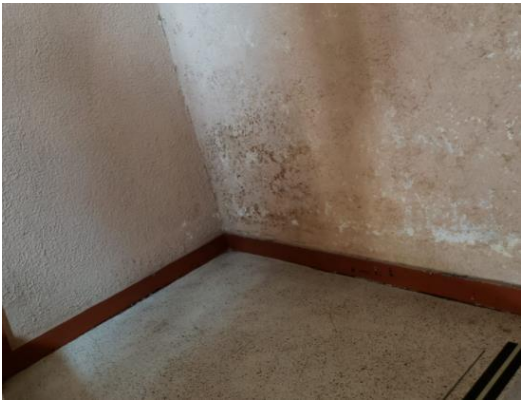
HUMEDAD	Se presenta humedad en el área de la escalera que conecta el piso #13 con el #14, no afecta el funcionamiento de la estructura y no supone riesgos

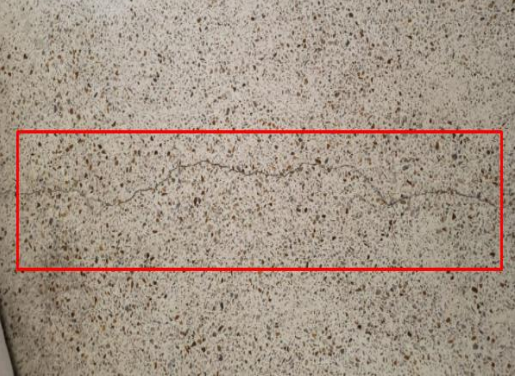
# PLANTA:	14	
FOTO O EVIDENCIA	TIPO DE PATOLOGIA	DESCRIPCION

FISURAS	Se presenta una fisura superficial en la losa de la escalera del piso #14, pero no tiene repercusiones en la estructura.
# PLANTA:	16	
FOTO O EVIDENCIA	TIPO DE PATOLOGIA	DESCRIPCION

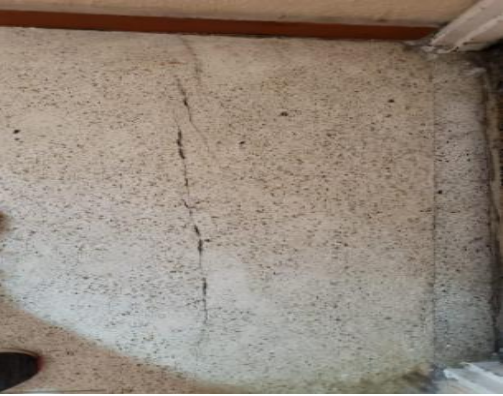
FISURAS	Se presenta una fisura superficial en la losa de la escalera del piso #16, pero no tiene repercusiones en la estructura.

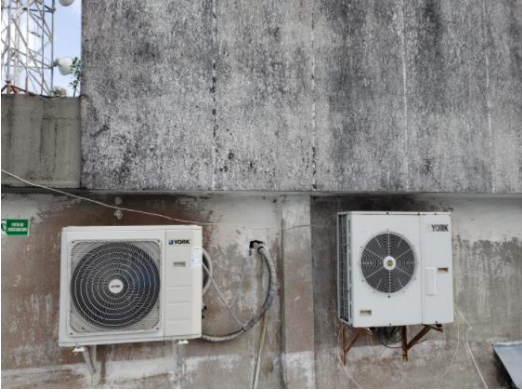
# PLANTA:	AZOTEA	
FOTO O EVIDENCIA	TIPO DE PATOLOGIA	DESCRIPCION

HUMEDAD	Se presenta humedad en la zona de aires acondicionados, puesto que está muy expuesta a la lluvia y al ambiente, es normal que se presente esto, y no afecta el funcionamiento de la estructura.

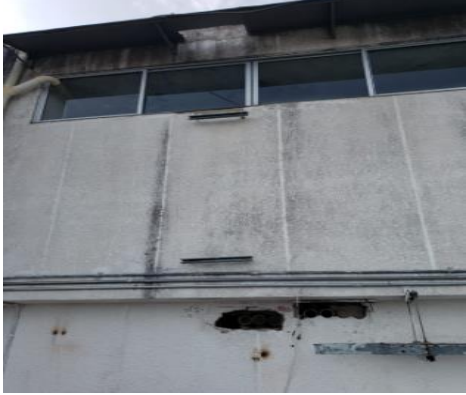
HUMEDAD	Se presenta humedad la fachada de la azotea, puesto que está muy expuesta a la lluvia y al ambiente, es normal que se presente esto, y no afecta el funcionamiento de la estructura.

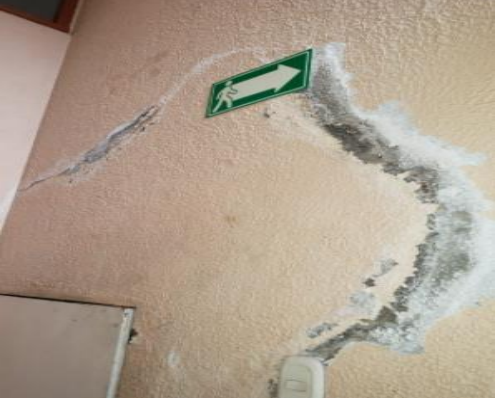
FISURAS	Se presenta fisuramiento en la zona de las escaleras que conecta a la azotea con el piso #17, se puede deber a que está expuesta a la humedad debido a la altura y exposición del edificio al agua.

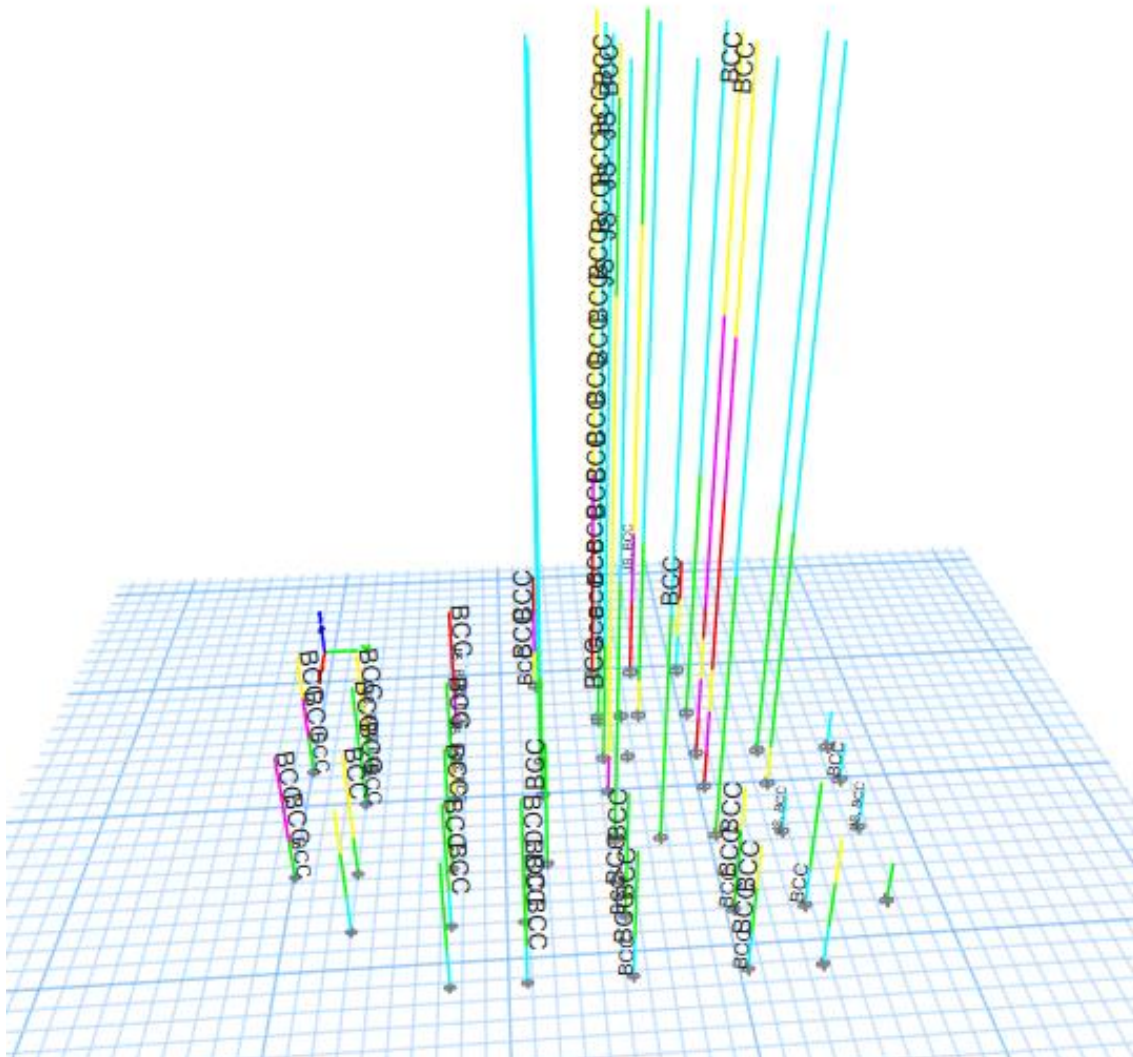
Figura 53 Falla de columnas

Los colores verdes, indican un buen estado según el índice de sobreesfuerzo, los rojos nos indican los elementos que necesitan reforzamiento.

También los elementos columnas, que presenten daños según la secuencia de falla, se pueden realizar encamisados, pues es la forma de reforzar un elemento que ha sufrido cambios en su capacidad resistente, envolviendo el elemento estructural actual con una sección adicional de concreto convenientemente armado (aumentando la sección del elemento), reforzándolos frente a compresión, flexión, cortante y torsión garantizando el trabajo simultáneo entre diferentes elementos. (Giraldo, 2018). Se deben aplicar a los elementos columna que presenten un índice de sobreesfuerzo mayor a 1, pues nos indica que la columna está recibiendo mayor esfuerzo del que puede soportar.
