PASANTÍA APOYO EN LA SUPERVISIÓN DE LAS ACTIVIDADES DE  
CONSTRUCCIÓN EN LA URBANIZACIÓN MULTIFAMILIAR VIS ALTOS DE  
BELLA SUIZA

UNIVERSIDAD SANTO TOMÁS  
FACULTAD INGENIERÍA CIVIL  
TUNJA  
2018

Trabajo de grado en modalidad de pasantía para optar al título de:  
INGENIERA CIVIL

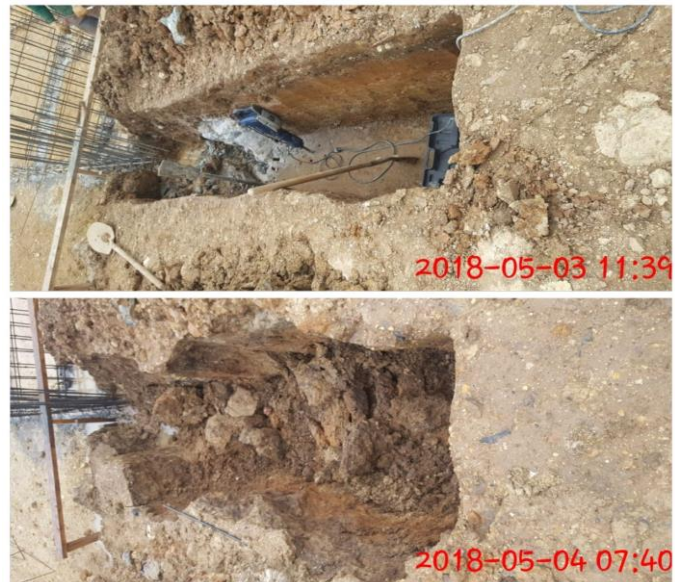
Figura 17. Excavación manual de viga antes y después de deslizamiento

En la figura 17 se muestra la excavación manual de vigas, en la cual la primera imagen tomada el día 3 de mayo de 2018 evidencia la cárcava que se está ejecutando en campo versus el deslizamiento que se presentó el 4 de mayo de 2018, luego de presentarse fuertes lluvias que afectaron estas excavaciones, este seguimiento se hace con el fin de evaluar cuáles son los jornales de más que los contratistas deben asumir, los cuales en los cortes se verán reflejados, ya que, por medio de este control visual en campo se lleva un registro de todos estos imprevistos.

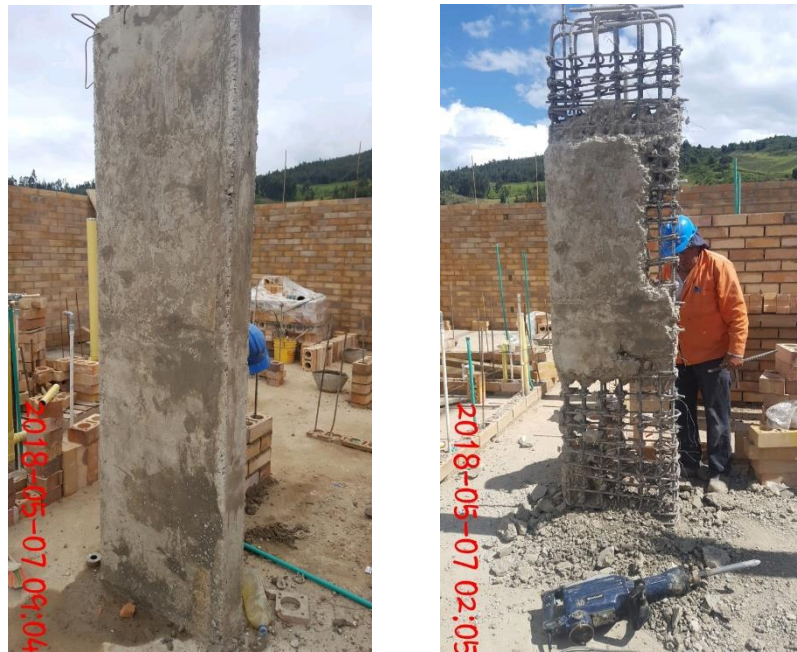
Figura 32. Demolición muros pantalla

**4.9 Demolición de muros pantallas.** La falla se generó debido a que por parte del contratista no se tuvo en cuenta factores como: mano de obra calificada y con experticia en el proceso, y aspectos importante como la plomada del muro, sus escuadras, además de evaluar que los agregados usados no eran los correspondientes para el proceso designado, ya que al saber que se usaba grava de  $\frac{1}{2}$  no ayudaba a que la mezcla se distribuyera uniformemente creando burbujas que se evidenciaron en el aspecto final de la estructura presentando hormigoneado, lo que ocasiono que se tuviese que demoler los dos muros pantalla de forma mecánica con un martillo demoledor y generando un sobre costo que fue descontado del contratista.

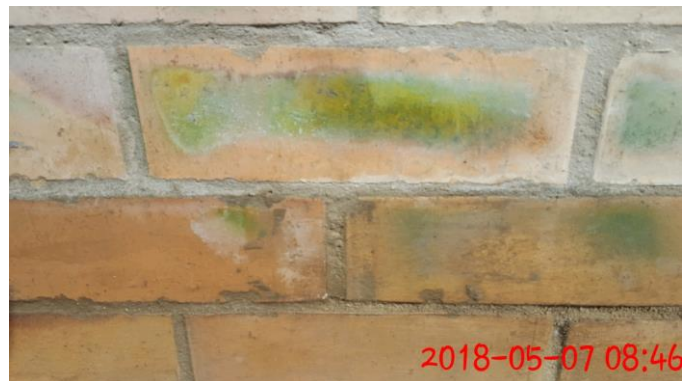
Figura 38. Mancha presentadas en las unidades de mampostería

**4.12 Manchas en la unidad de mampostería.** Debido a que en el sitio del proyecto se evidencia un alto grado de humedad, las unidades de mampuestos empezaron a presentar patologías capilares referentes a manchas con características verdes; debido a esto, se llevó a cabo un seguimiento visual con el fin de descartar otro tipo de patología y se solicitó una visita del proveedor Alexander Baena, con el cual se inspecciona y da un concepto profesional de la problemática presentada en la

mampostería, concluyendo que este tipo de impacto se genera debido a factores climáticos.

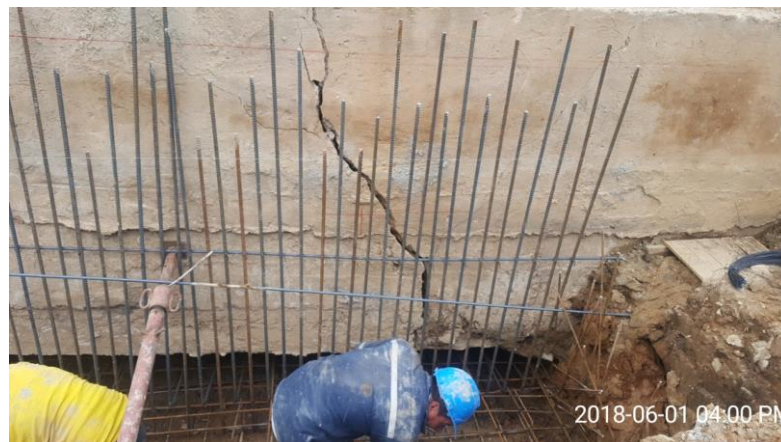
Figura 44. Grietas en los muros vetustos

Con la construcción de las zarpas como refuerzo de los muros antiguos, se evidenció agrietamiento en las paredes y la terraza ya existente como se evidencia en la Figura 44 y 45, debido a que no se tuvo en cuenta el anillo de fuerza para la ejecución de estas ayudas, y los factores de seguridad mínimos del diseño de los muros como los de deslizamiento, volcamiento, capacidad portante y

asentamientos, de acuerdo a estas fallas y ante el seguimiento de la pasante se dio a conocer el problema que se estaba presentando en la estructura que estaba siendo reforzada de acuerdo a los parámetros estructurales entregados por el calculista, desarrollando un control minucioso del agrietamiento presentado en los muros vetustos y en la terraza con el fin que se tomaran los correctivos por parte del Geotecnista y del ingeniero estructural para evitar cualquier colapso en las estructuras antiguas que pudiera afectar el proyecto.

En consecuencia, se tuvo que proceder a la demolición total de la terraza para buscar terreno firme y se decidió mejorar el terreno con material de importado para garantizar la estabilidad de la estructura dejando las paredes existentes y las zarpas del nuevo diseño como parte de esta nueva conformación. En donde las vigas perimetrales y las zarpas serán un elemento compuesto, para aprovechar los elementos fundidos estabilizando las vigas perimetrales sobre las zarpas, construyendo la torre en forma escalonada y de esta forma ganar altura, compensando así la diferencia de los niveles entre todas las etapas y ejerciendo una doble contención del terreno tanto en la parte frontal, como en la mitad de la Torre.

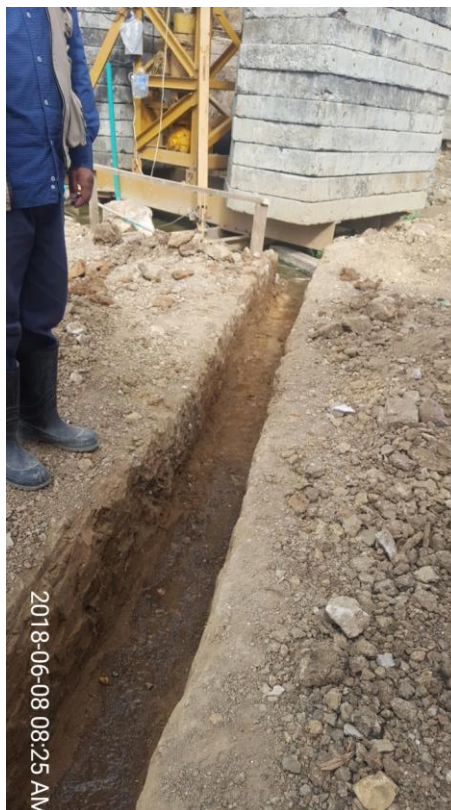
Figura 45. Excavación mecánica para locación de tubo de PVC de 6", reduciendo el empozamiento junto a la torre grúa

**5.1.5 Empozamiento y escorrentía.** Debido a factores climáticos en la torre grúa se presentó empozamiento de agua lo cual generaba una escorrentía hacia el muro de contención de Torre 2 Nivel 0,00 (ver figura 46), evitando que se realizaran actividades, ya que, al bombearse esta escorrentía de la torre grúa y presentarse precipitaciones se volvía al inicio de la problemática.

Identificando estos aspectos que generaban retrasos e inconformidad en las revisiones por parte del encargado de seguridad y salud en el trabajo, por parte de la pasante se procedió a sugerir la ejecución de una excavación manual de 0,20 cm x 0,30 cm x 2 m junto a la torre grúa e instalar un tubo de 6" (ver figura 47), verificando con esto que la escorrentía presentada en la base de la torre grúa se minimizara, obteniendo resultados positivos debido a que después del proceso de mitigación con respecto a esta problemática se finalizó, eliminando con totalidad el empozamiento la base de la torre grúa y la escorrentía que llegaba al muro de contención facilitando así la realización de labores que se estaban atrasando con este problema.
