ESTUDIO PATOLÓGICO DE UNA VIVIENDA MULTIFAMILIAR EN EL BARRIO  
SPRING-BOGOTÁ D.C

UNIVERSIDAD SANTO TOMÁS

PROGRAMA DE ESPECIALIZACIÓN EN PATOLOGÍA DE LA CONSTRUCCIÓN

JUNIO, 2022

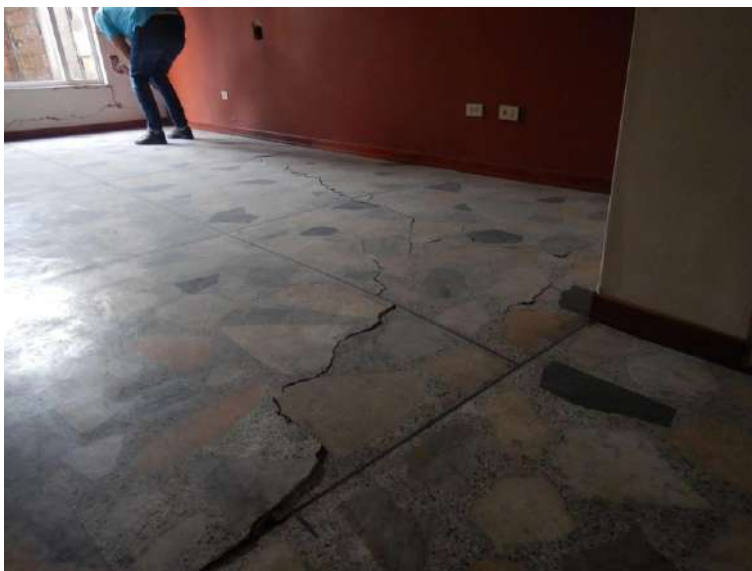
*Figura 3. Grieta en placa de entrepiso segundo piso. Fuente: Propia.*

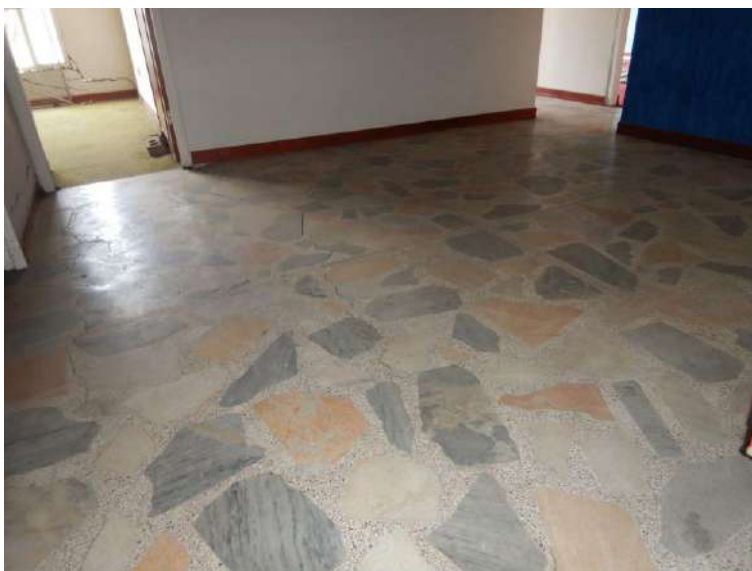
*Figura 4. Segundo piso, Grieta en placa de entrepiso tercer piso. Fuente: Propia.*

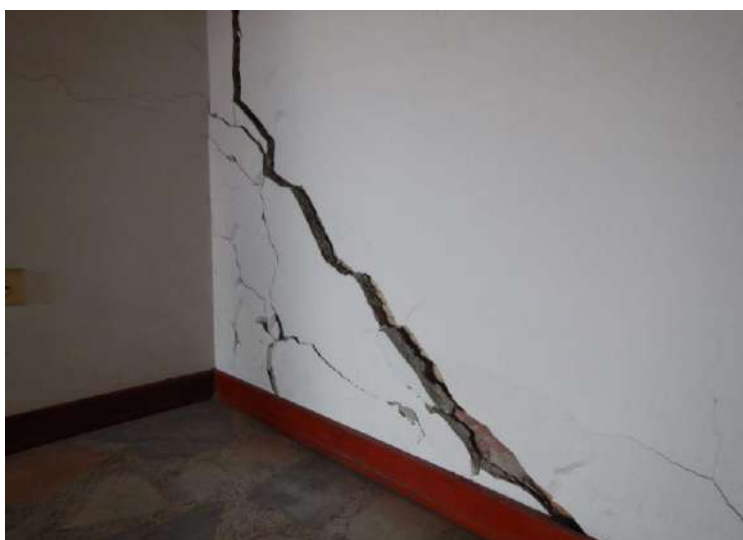
*Figura 5. Grieta en cortante presente en muro divisorio de segundo piso. Fuente: Propia.*

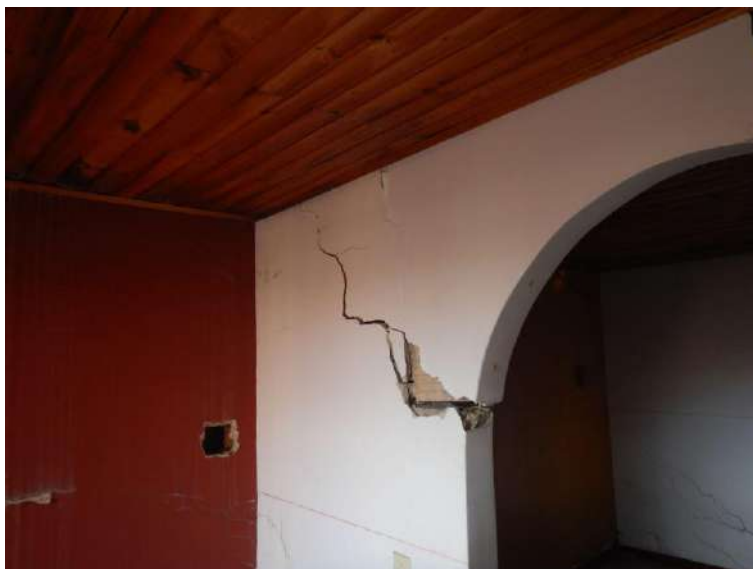
*Figura 6. Grieta en cortante presente en tabique de tercer piso. Fuente: Propia.*

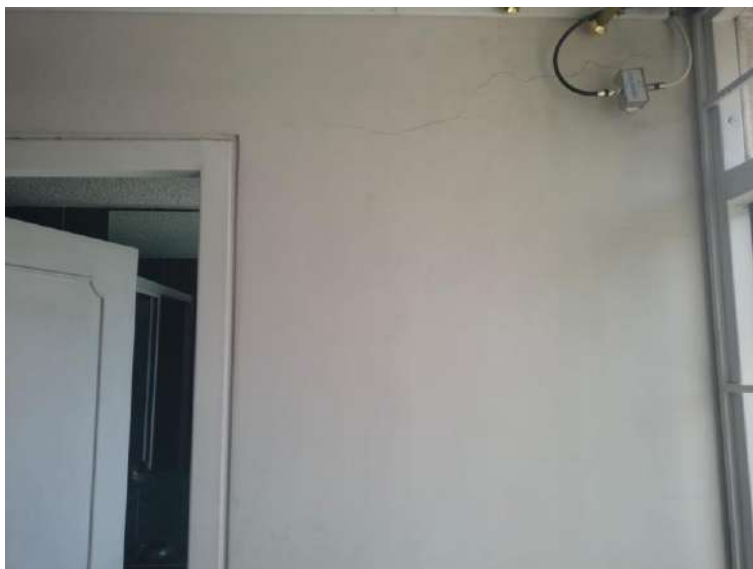
*Figura 7. Fisura presente en planta de segundo en muro divisorio. Fuente: Propia.*

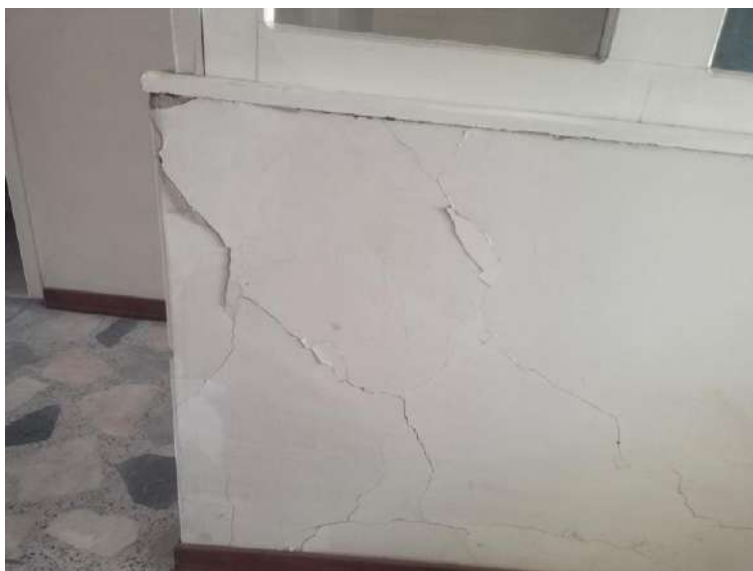
*Figura 8. Fisuras en antepecho interno. Fuente: Propia.*

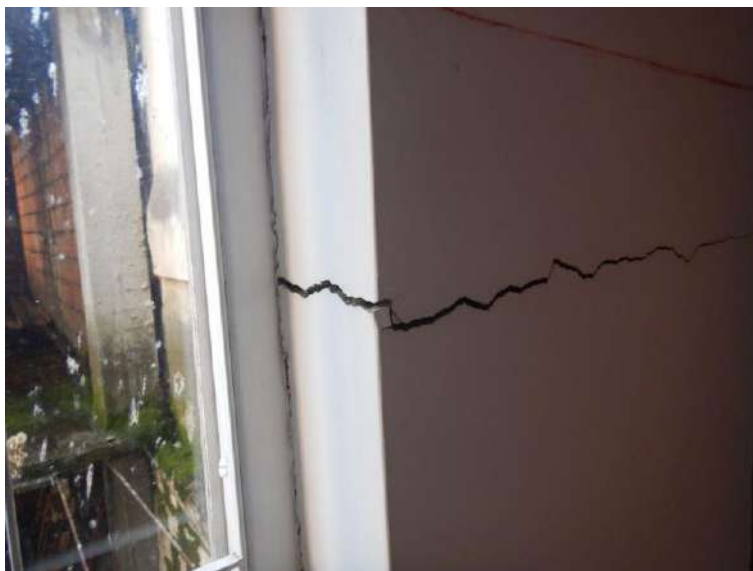
*Figura 9. Grieta interna de fachada posterior en segundo piso. Fuente: Propia*

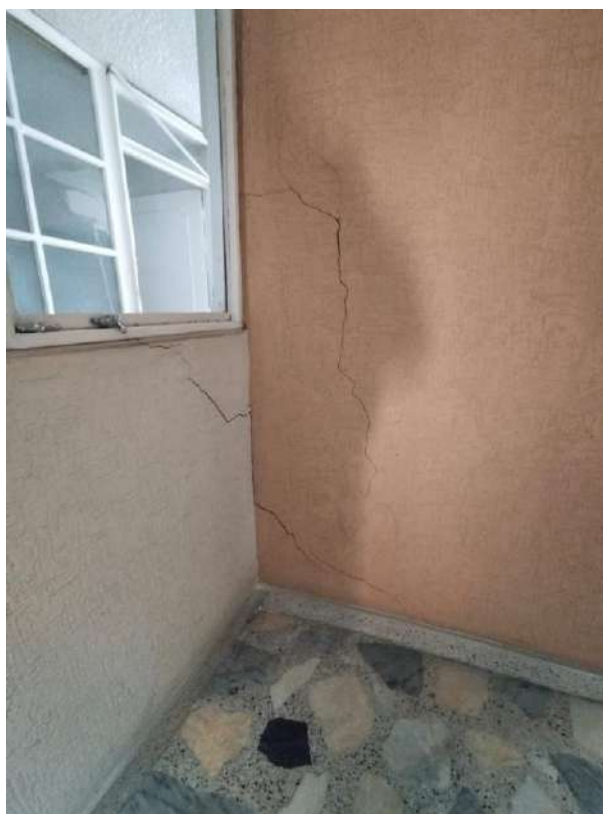
*Figura 10. Fisuras presentes en muros de la planta de segundo piso. Fuente: Propia*

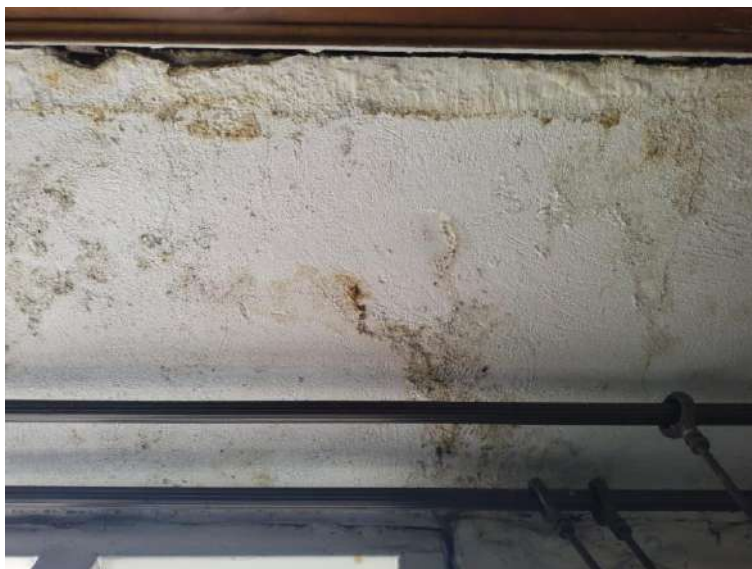
*Figura 11. Humedad por filtración. Fuente: Propia*

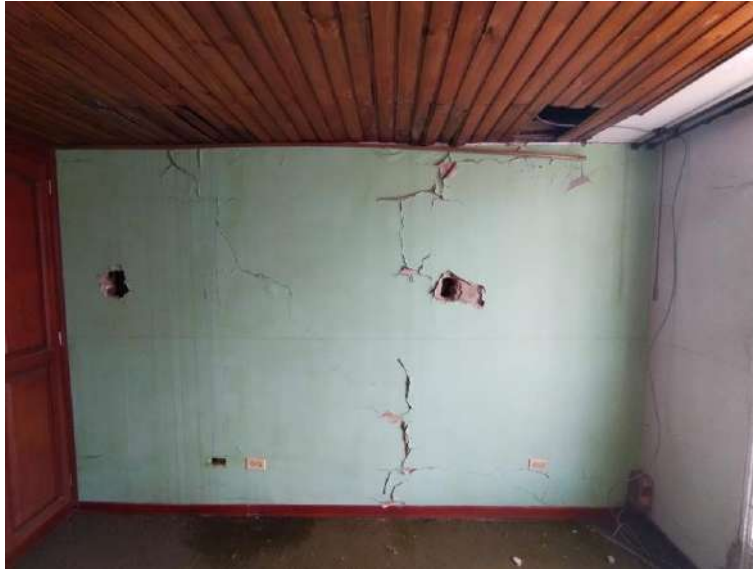
*Figura 12. Humedad por filtración tercer piso. Fuente: Propia.*

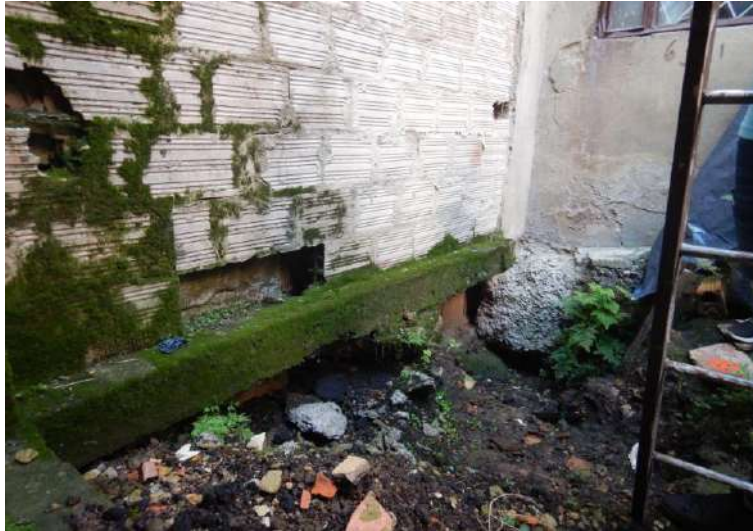
*Figura 13. Presencia de capa vegetal y socavación. Fuente: Propia*

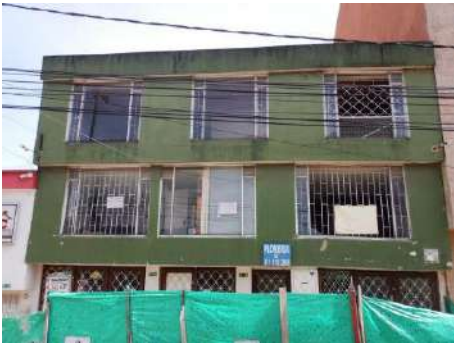
| Imagen | Observación | Riesgo |
|---|---|---|
| | <p>Lesión de tipo Mecánico, debido a los movimientos presentados por la construcción vecina, la cual no dejó separación sísmica entre construcciones, de igual manera se observa asentamiento diferencial</p> | <p>ALTO</p> |

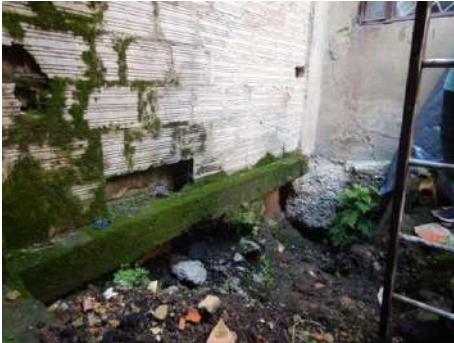
| Imagen | Observación | Riesgo |
|---|---|---|
| | <p>lesión de tipo mecánico y químico, se observa socavación por filtración de agua, dejando expuesto viga de cimentación del inmueble. al igual se observa el crecimiento de organismos en viga de cimentación y muro lateral</p> | <p>MEDIO</p> |

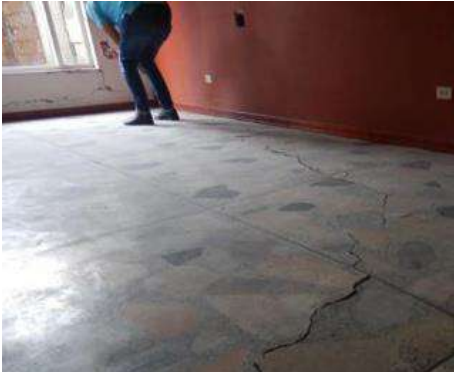
| Imagen | Observación | Riesgo |
|---|---|---|
| | <p>lesión de tipo mecánico, se observan grietas en placas de entrepiso las cuales son mayores a 1cm.</p> | <p>ALTO</p> |

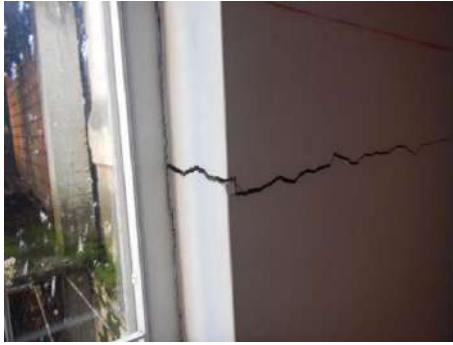
lesión de tipo mecánico, se  
 observan grietas en tabiques  
 cuales son mayores a 1cm ALTO

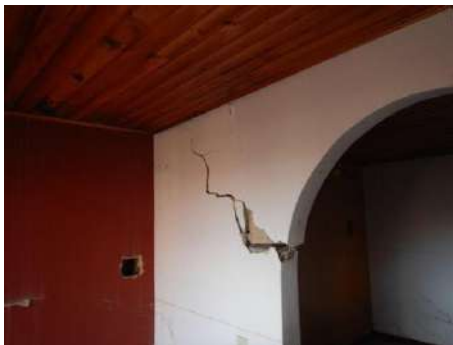
lesión de tipo mecánico, se  
 observan grietas en tabiques en  
 cortante las cuales son mayores ALTO  
 a 1cm

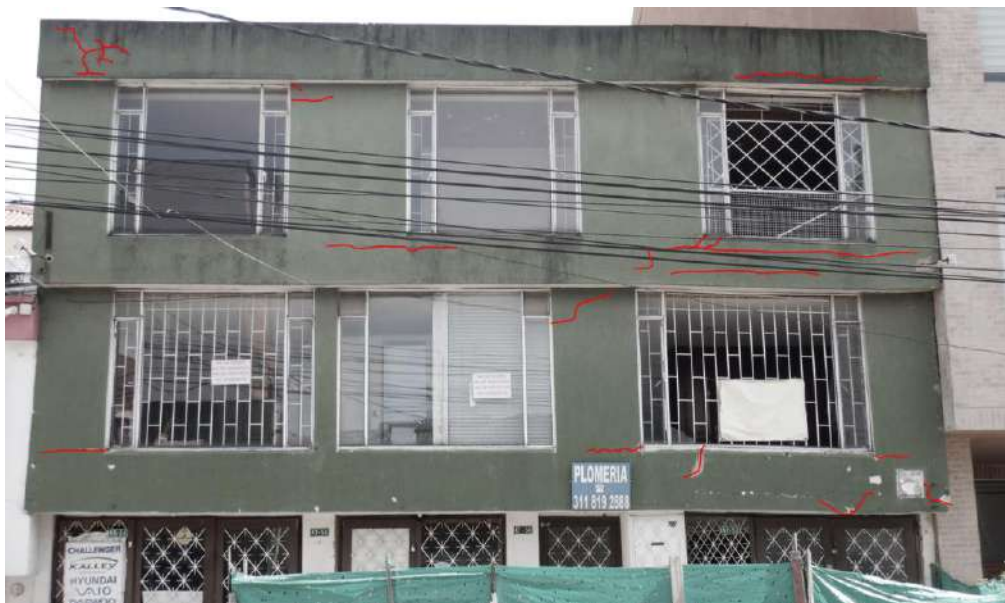
- Se identifica asentamiento diferencial, en el costado derecho de la estructura
- Se observa grietas >3mm
- Fisuras longitudinales y transversales.
- Fisuras en voladizos

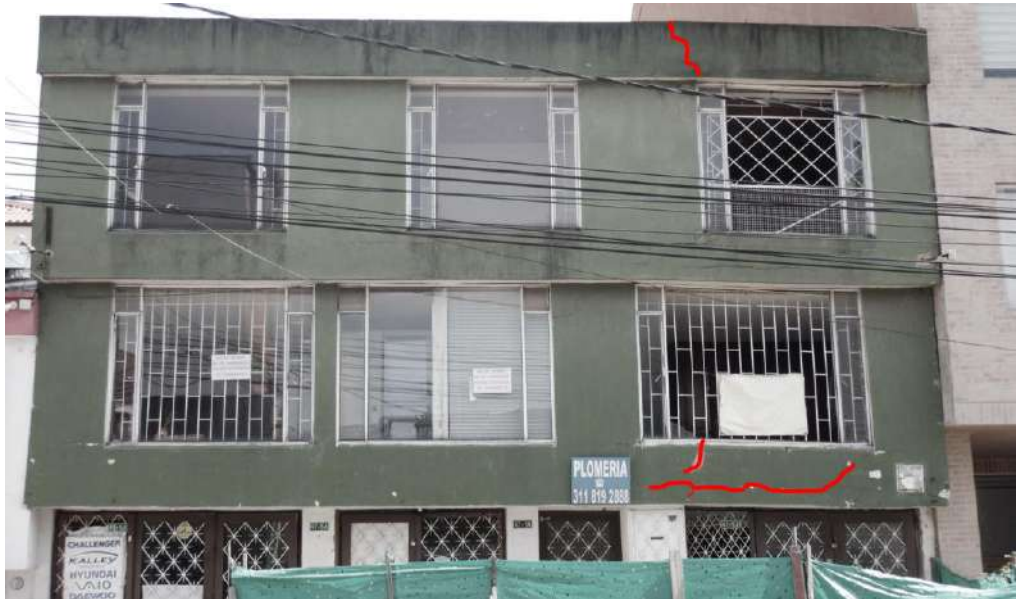
- Igual que la anterior, pero con fisuras  $\Rightarrow$  6mm.
- Desprendimiento de pintura y pañete.

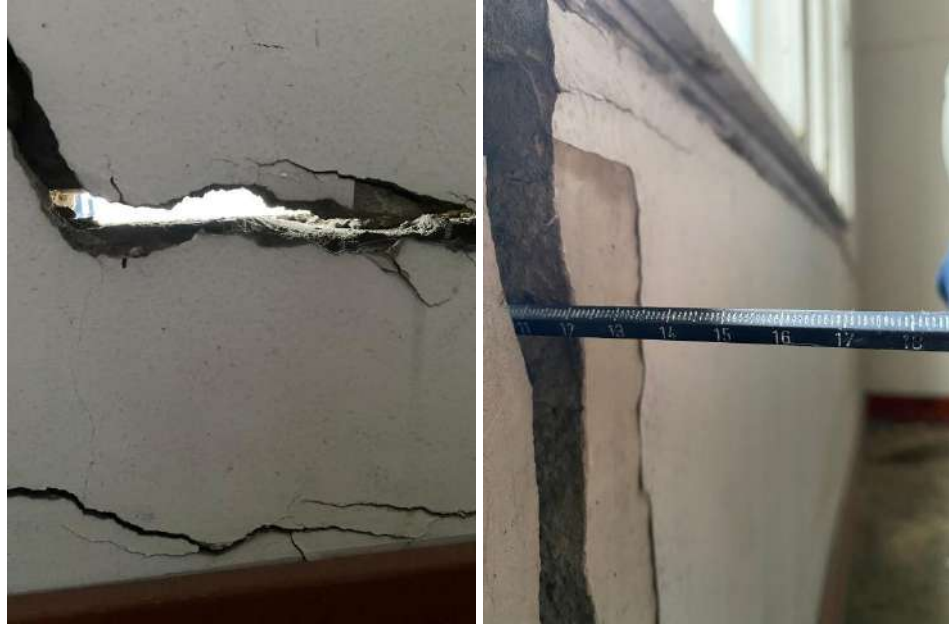
- Grietas Transversales en voladizo.
- Fisuras por flexión.
- Desprendimiento de material

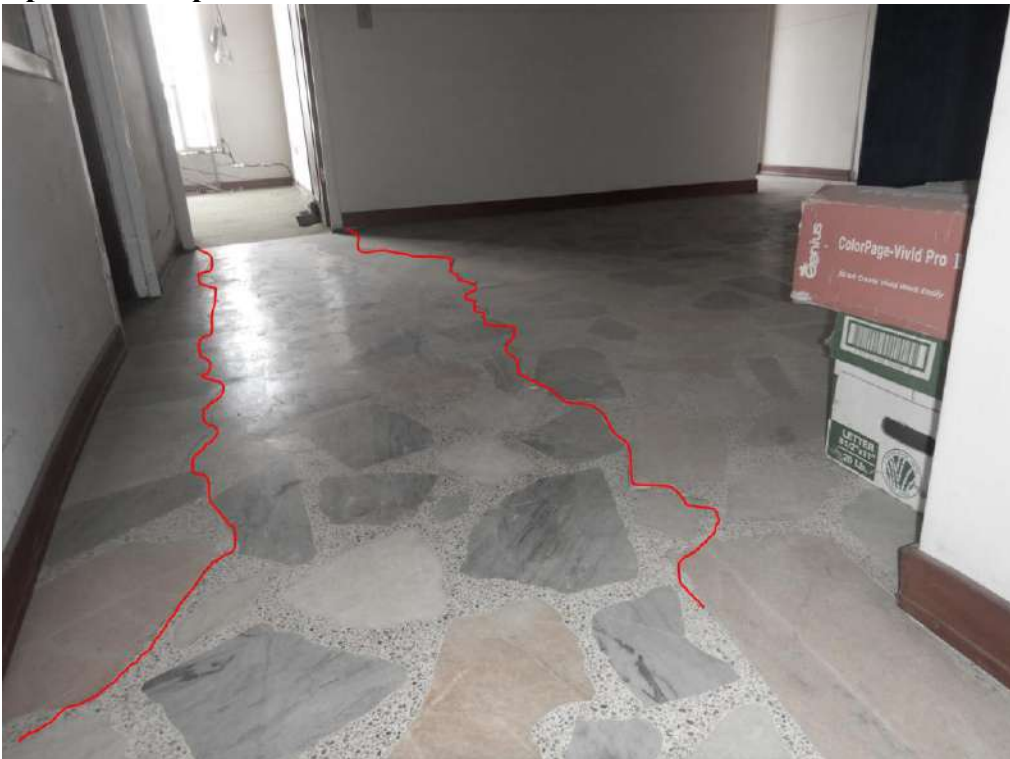
| DAÑO | DESCRIPCION DEL DAÑO |
|---|---|
| <b>MODERADO</b> | <p>Se presentan fisuras en losa de entre piso del segundo nivel con longitud de 2 metros.</p> |

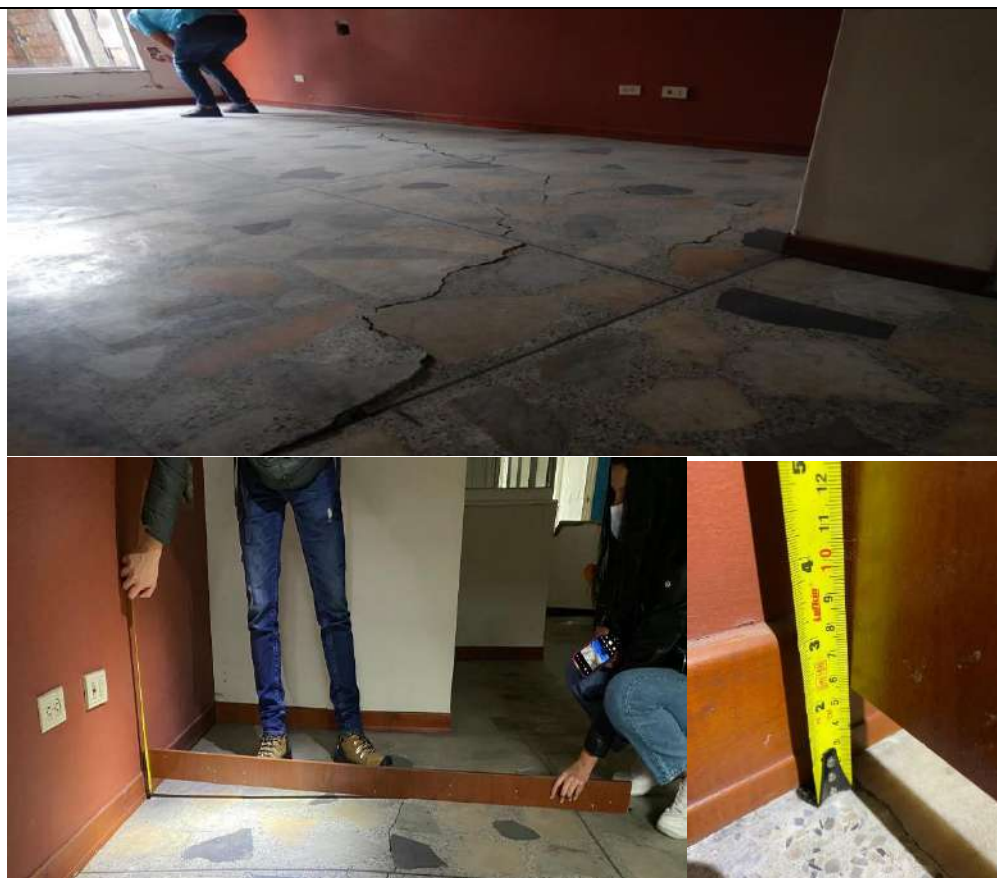
Se presenta desnivel pronunciado de la losa = 6cm, asumiendo su falla en cortante.

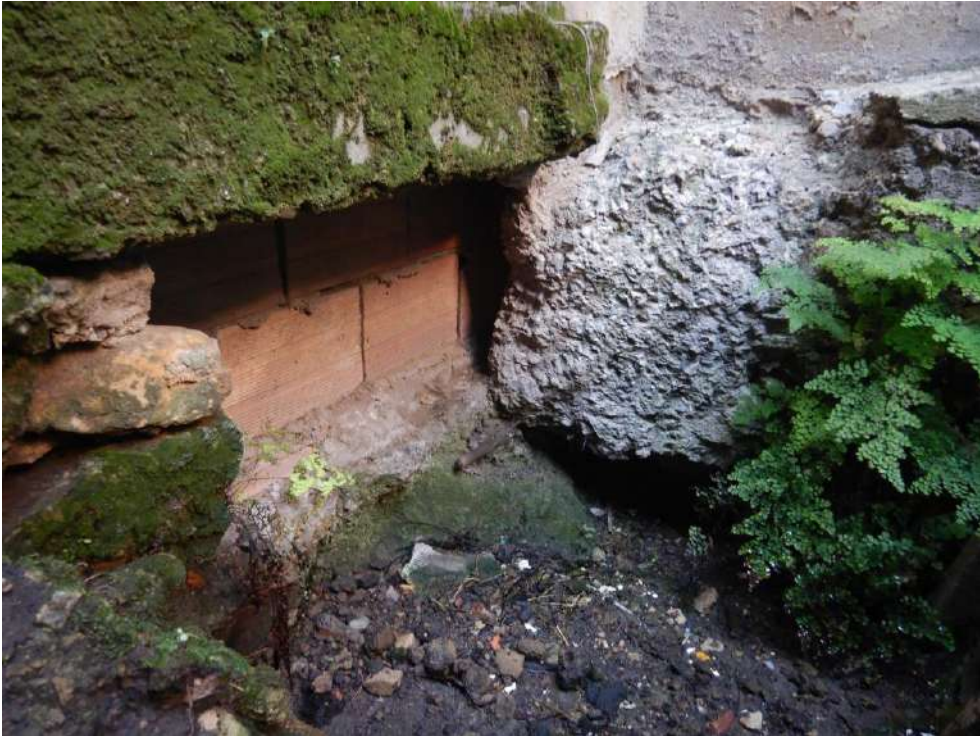
| DAÑO | DESCRIPCION DEL DAÑO |
|---|---|
| | - Se observa lavado de material<br>- Se presenta exposición de elementos estructurales |

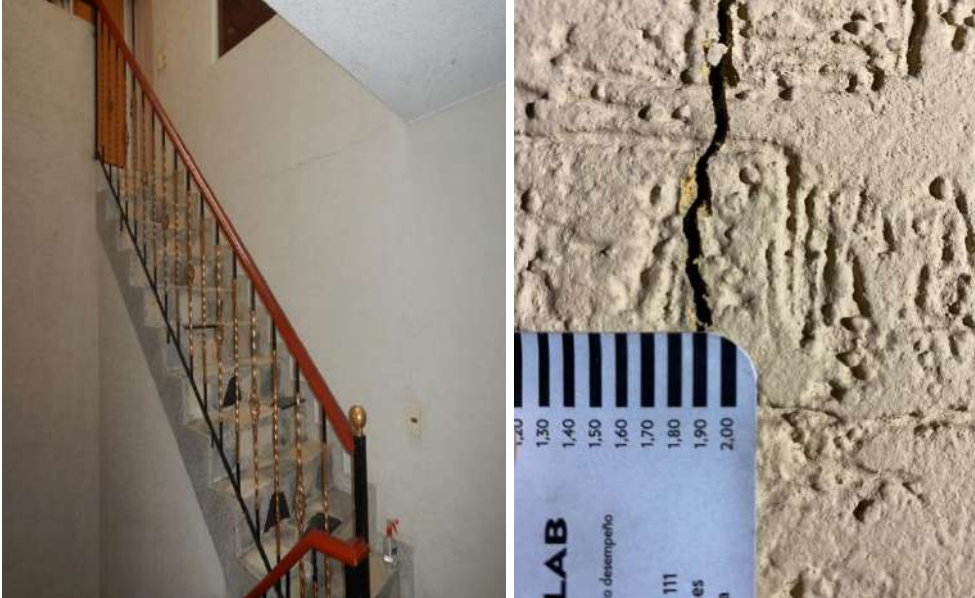
| DAÑO | DESCRIPCION DEL DAÑO |
|---|---|
| Ligero | <p>- Fisuras en muros de mamposterías <math>\leq 2</math> mm</p> |

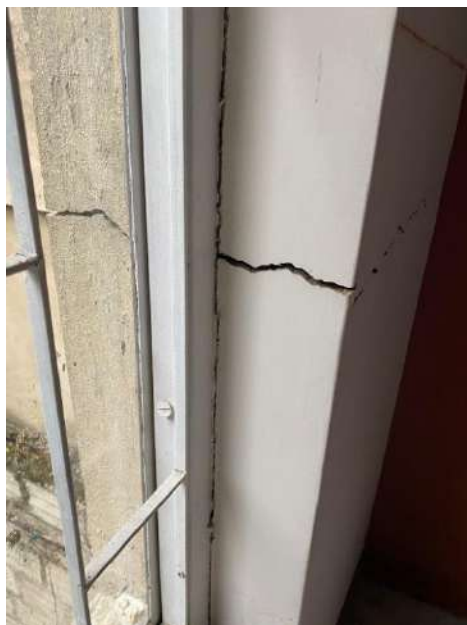
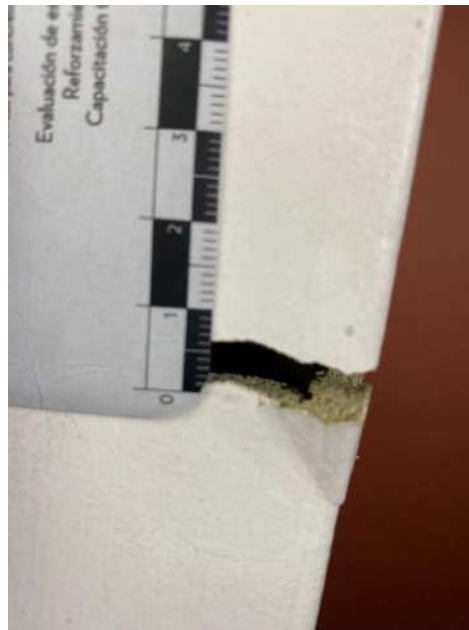
- Grieta transversal a muro.

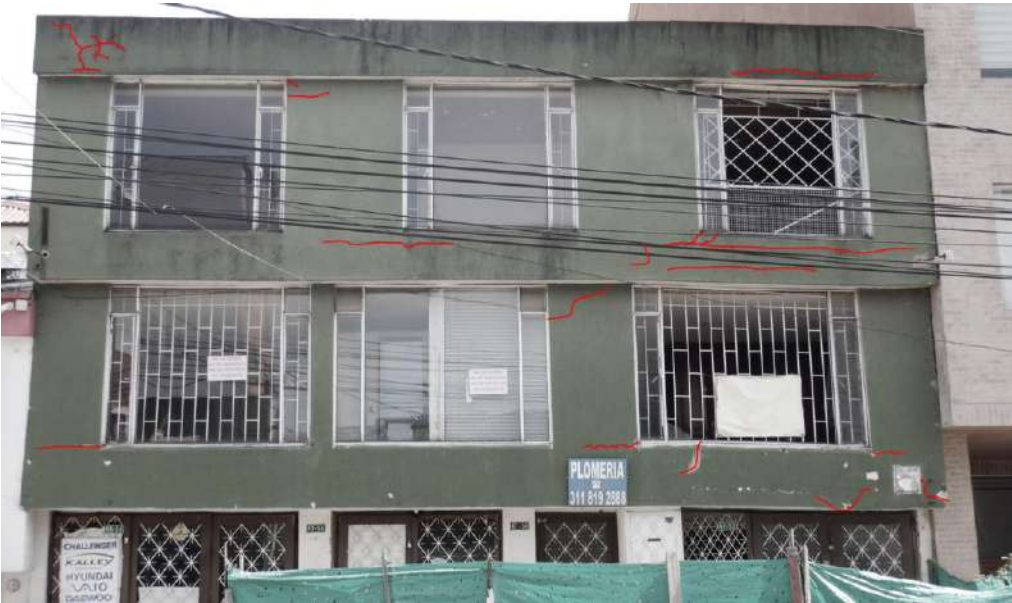
| 1. ASENTAMIENTO DIFERENCIAL | |
|---|---|
| | <p><b>Apariencia Típica:</b></p> <p>- Se identifica asentamiento diferencial, en el costado derecho de la estructura<br/> - Se observa grietas &gt;3mm<br/> - Fisuras longitudinales y transversales.<br/> - Fisuras en voladizos</p> |

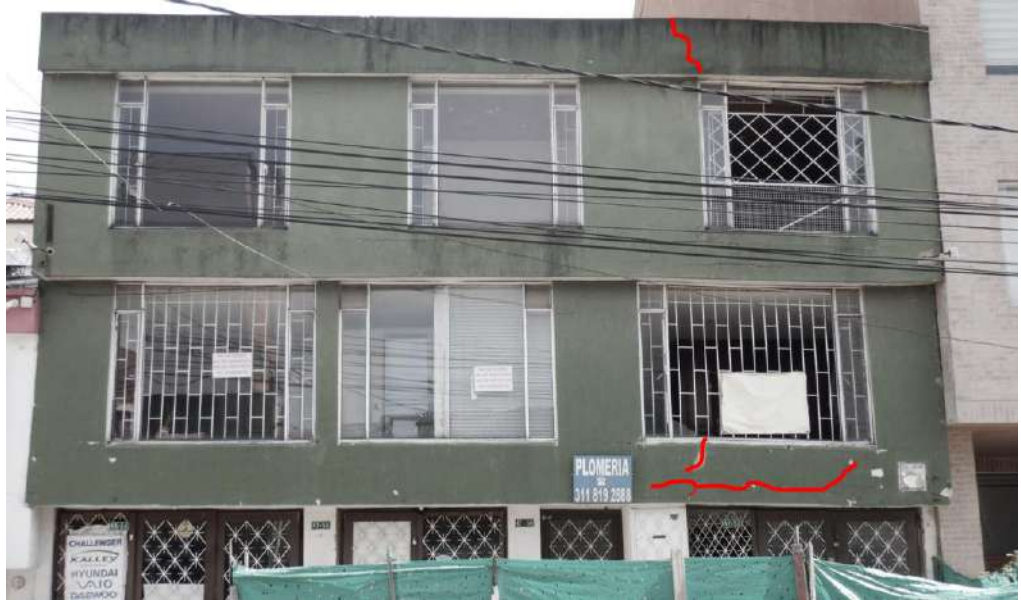
- Igual que la anterior, pero con fisuras  $\Rightarrow$  6mm.
- Desprendimiento de pintura y pañete.

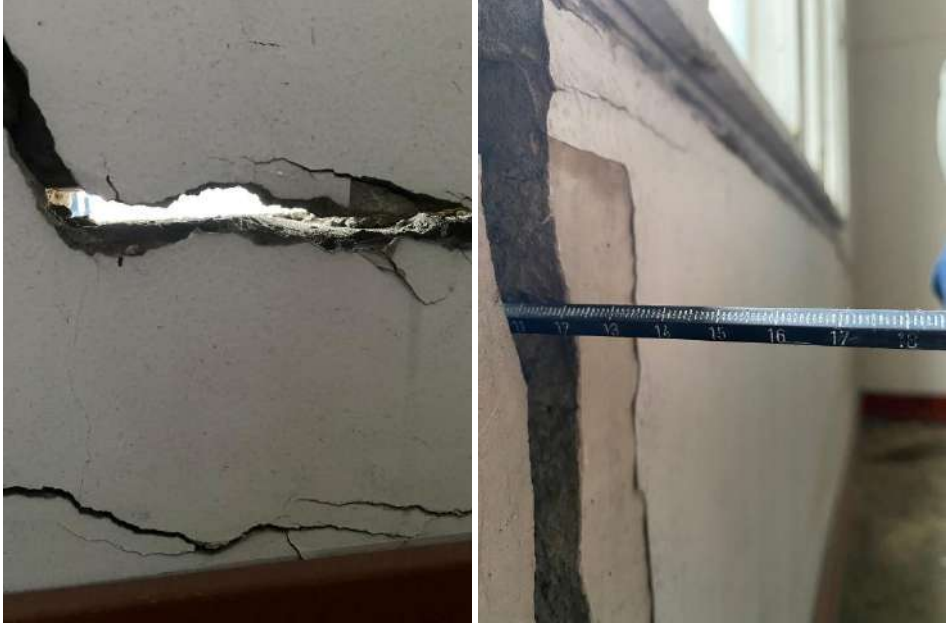
| 1. ASENTAMIENTO DIFERENCIAL | |
|---|---|
| | <ul style="list-style-type: none"><li>- Grietas Transversales en voladizo.</li><li>- Fisuras por flexión.</li><li>- Desprendimiento de material</li></ul> |

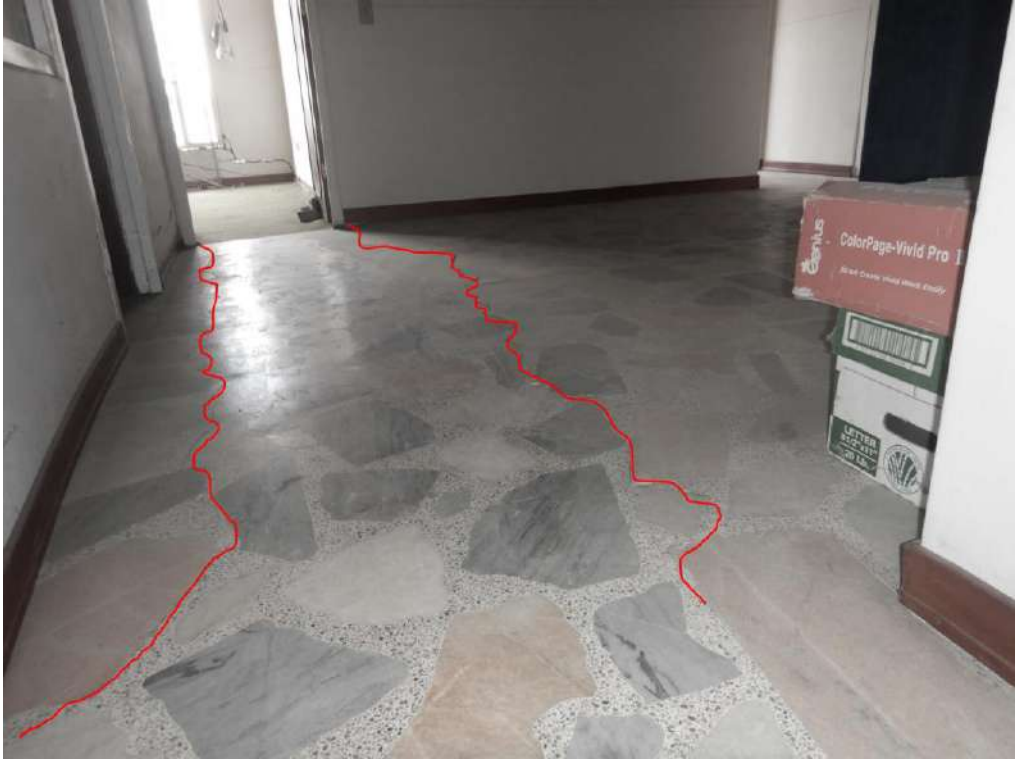
| 2. GRIETAS EN LOSAS DE ENTRE PISO | |
|---|---|
| | <p>Se presentan fisuras en losa de entre piso del segundo nivel con longitud de 2 metros.</p> |

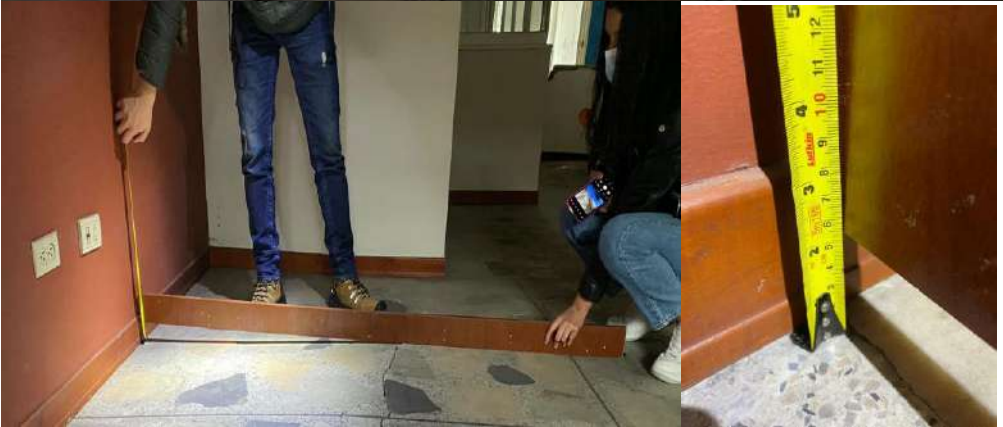
Se presenta desnivel pronunciado de la losa = 6cm, asumiendo su falla en cortante.

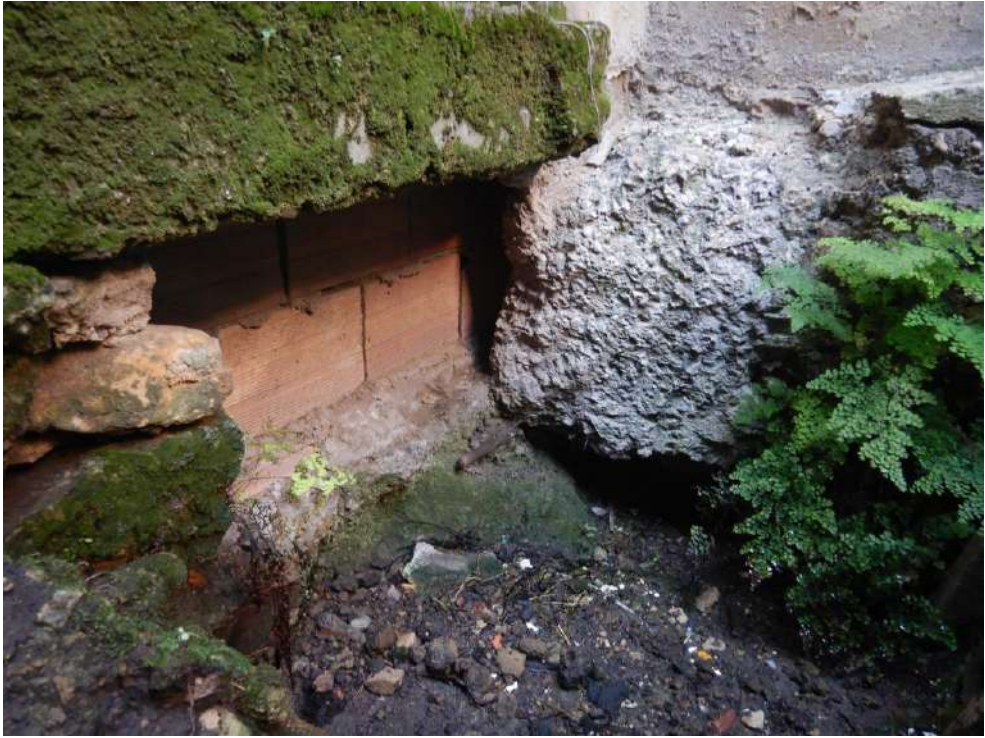
| SOCAVACIÓN POR FILTRACIÓN DE AGUA | |
|---|---|
| | - Se observa lavado de material<br>- Se presenta exposición de elementos estructurales |

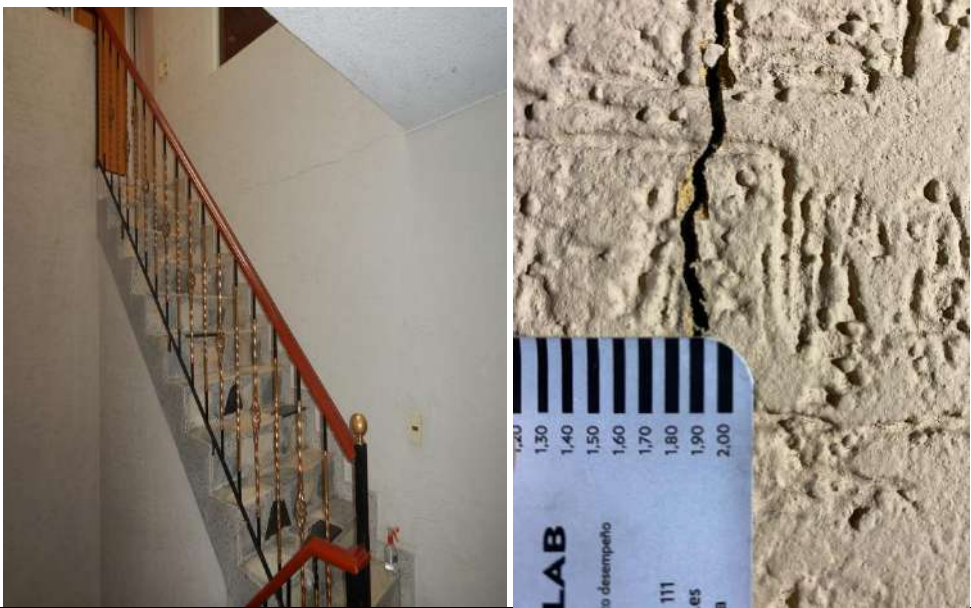
| 4. GRIETAS Y FISURAS EN MUROS DE MAMPOSTERIA PORTANTE | |
|---|---|
| | - Fisuras en muros de mamposterías $\leq 2$ mm |

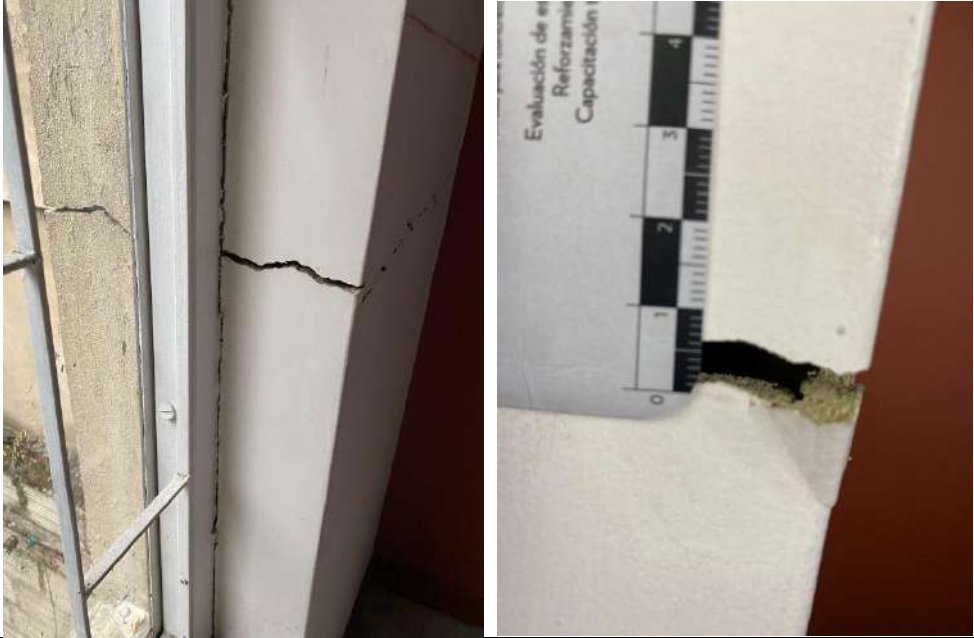
| GRIETAS Y FISURAS EN MUROS DE MAMPOSTERIA PORTANTE | |
|---|---|
| | - Grieta transversal a muro. |

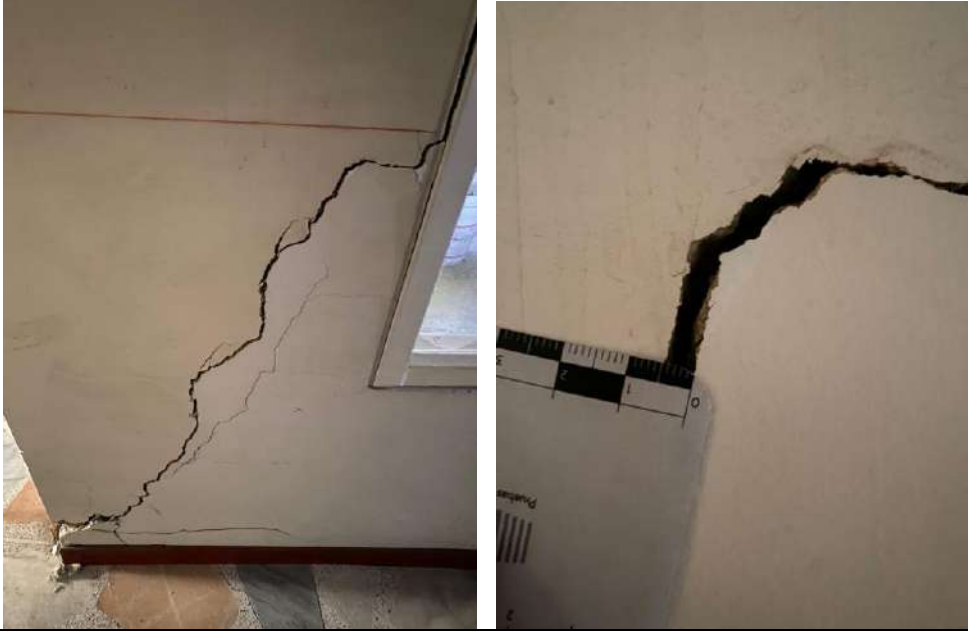
| GRIETAS Y FISURAS EN MUROS DE MAMPOSTERIA NO PORTANTE POR FLEXIÓN | |
|---|---|
| | Desprendimiento de material |
