PASANTÍA “APOYO EN OBRAS DE MANTENIMIENTO, RECUPERACIÓN Y/O  
ADECUACIÓN DE MALLA VIAL EN LA CIUDAD DE TUNJA, BOYACÁ”

UNIVERSIDAD SANTO TOMÁS SECCIONAL TUNJA

Informe de pasantía para obtener el título de Ingeniera Civil

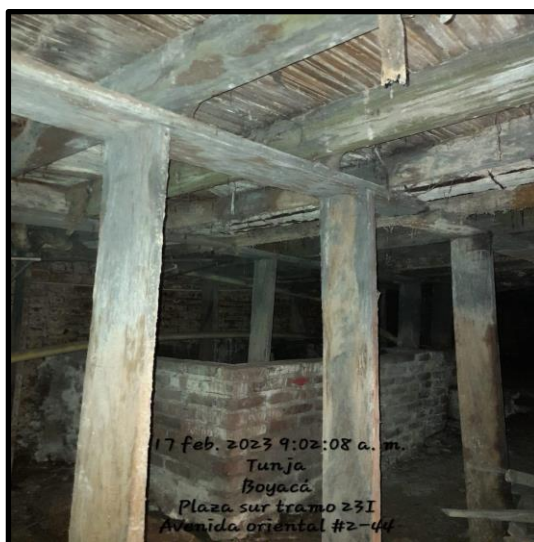
Figura 4. Columnas de predio en Av. Oriental #2-44

En la dirección Av. Oriental #2-44, se identifica un predio con significativas afectaciones estructurales, dado que se sustenta en columnas de madera en estado deficiente y presenta grietas y hundimiento en la placa. Ante esta situación, resulta imprescindible redactar un oficio dirigido a la Unidad Nacional para la Gestión de Riesgos en Desastres antes de iniciar cualquier obra en este tramo, con el propósito de prevenir accidentes e inconvenientes.

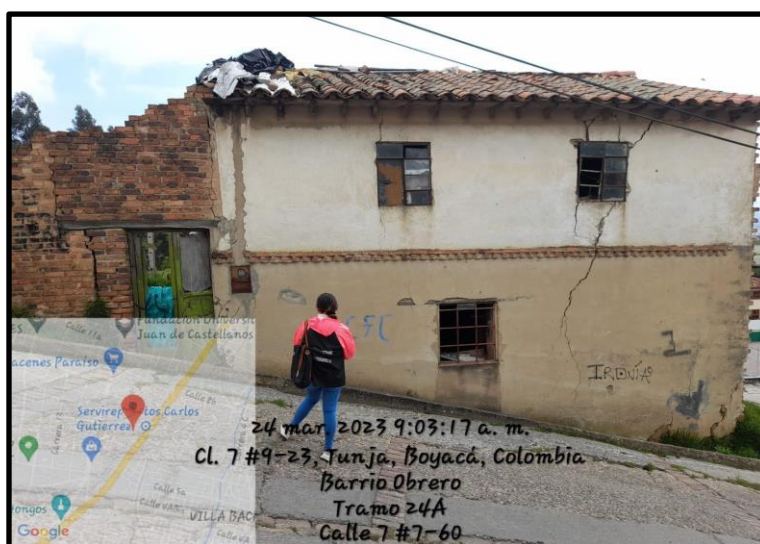
Figura 5. Fachada predio en calle 7 #7-60

En la dirección de la calle 7 #7-60, se observa un predio con afectaciones significativas, dado que no se evidencian elementos estructurales y presenta grietas de gran tamaño. Ante esta situación, resulta imperativo redactar un oficio dirigido a la Unidad Nacional para la Gestión de Riesgos en Desastres antes de comenzar cualquier obra en este tramo, con el fin de prevenir accidentes e inconvenientes.

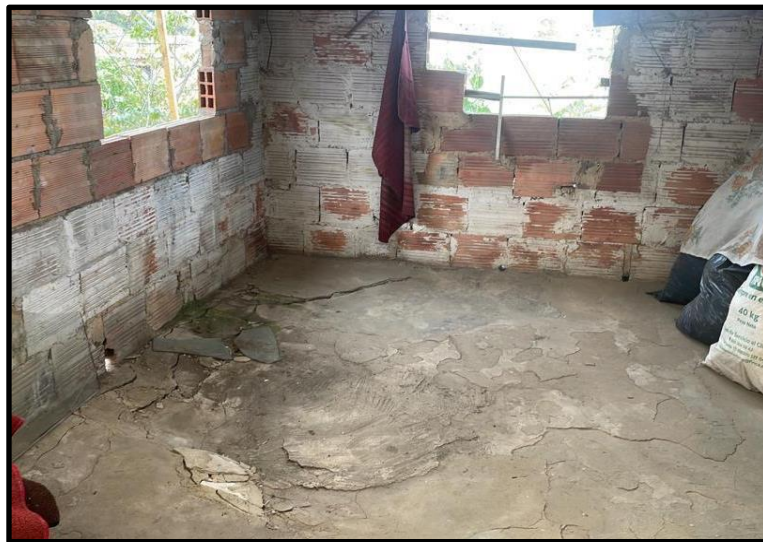
*Figura 6. Hundimiento en placa de Cra. 17 #6-03*

En la dirección de la carrera 17 #6-03, se identifica un predio con afectaciones considerables, puesto que no se evidencian elementos estructurales y presenta hundimiento en la placa de entrepiso. Ante esta situación, se requiere redactar un oficio dirigido a la Unidad Nacional para la Gestión de Riesgos en Desastres antes de iniciar cualquier obra en este tramo, con el objetivo de prevenir accidentes e inconvenientes.

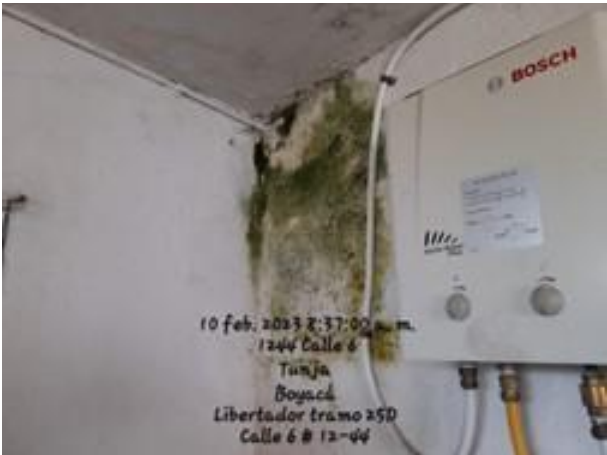
| Patología | Fotografía |
|---|---|
| Humedad | <div><p>10 feb. 2023 2:37:00 p.m.<br/>1244 Calle 6<br/>Tunja<br/>Boyacá<br/>Libertador tramo 25D<br/>Calle 6 # 12-44</p></div> <p>Fuente: Autor</p> |

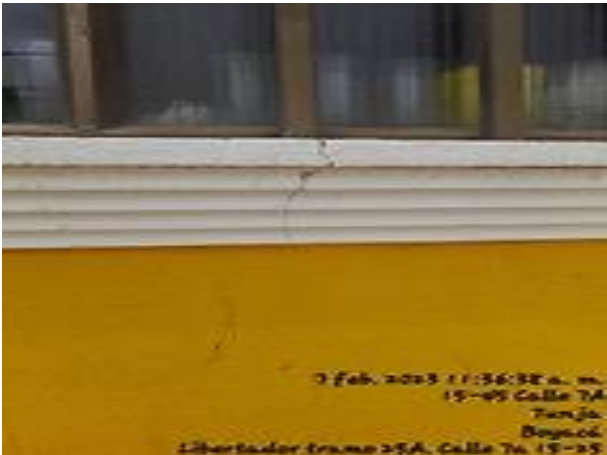
| Patología | Fotografía |
|---|---|
| Fisuras | <div><p>7 feb. 2023 11:36:58 a. m.<br/>15-45 Calle 7A<br/>Tunja<br/>Boyacá<br/>Libertador tramo 25A, Calle 7a 15-45</p></div> <p>Fuente: Autor</p> |

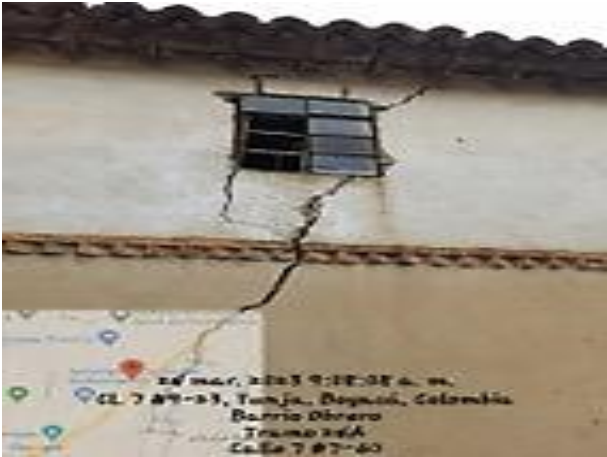
| <p>Grietas</p> | <p>Fuente: Autor</p> |

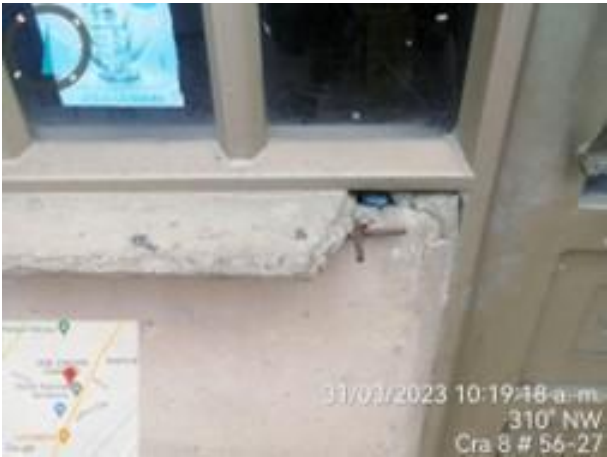
| <p>Perdida de Material</p> | <p>Fuente: Autor</p> |

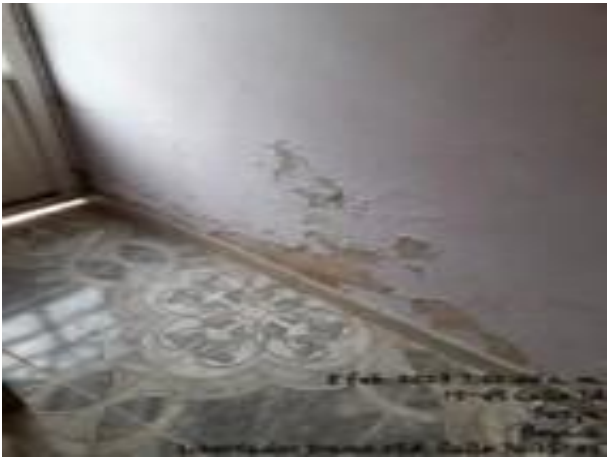
| <p>Descascaramiento</p> | <p>Fuente: Autor</p> |
