| INFORMACIÓN GENERAL DEL INMUEBLE | | | | N° de ficha | ED.DAVID.INF 01 | | |
| NOMBRE | EDIFICIO DAVID | CONSTRUCTOR ORIGINAL | SALIM DAVID & CIA | USO ORIGINAL | Apartamentos | CIUDAD | Cartagena |

| INSPECCIÓN VISUAL | | | | | | | | | | N° de ficha | | ED.DAVID.INS P3 | | 2/4 | | | | | | | |

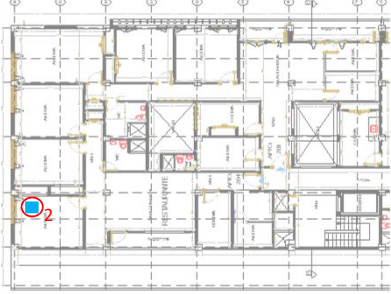
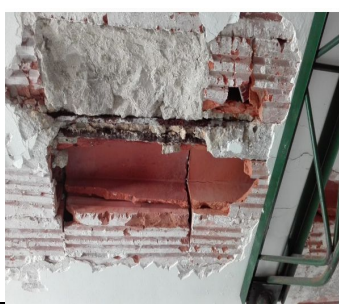
| INSPECCIÓN VISUAL | | | | | | | | | | N° de ficha | | ED.DAVID.INS P2 | | 1/4 | | | | | | | | | | | | | |
|---|---|---|---|---|---|---|---|---|---|---|---|---|---|---|---|---|---|---|--|---|--|---|--|--|--|--|--|
| Erosión atmosférica | Pérdida superficial de sección | Concreto reforzado | Física | Primaria | Moderada 25%-50% | Agentes atmosféricos | Concreto no resistente a cloruros y/o sulfatos | Protección contra agentes atmosféricos (humedad, viento, erosión física, meteorización), dada la a un vano. | Aumento del recubrimiento con concreto resistente a cloruros y/o sulfatos, que garantice adherencia al concreto antiguo. | Uso de concreto resistente a sulfatos y/o cloruros concretos impermeables | | | b(m) | 2 | FECHA | 4/2/2020 | | | | | | | | | | | |
| Corrosión en viga | Acero expuesto a agentes atmosféricos | Acero | Química | Secundaria | Moderada 25%-50% | Agentes atmosféricos | Concreto no resistente a cloruros y/o sulfatos, ausencia de protección contra corrosión en acero | Protección contra agentes atmosféricos (reducción de exposición a oxígeno y humedad). | Retiro de sección afectada hasta llegar al material en buen estado y Aplicación de recubrimiento anticorrosión en las armaduras. | Aplicación de recubrimiento anticorrosión en las armaduras previa colocación del concreto. | | | | | | | | | | | | | | | | | |

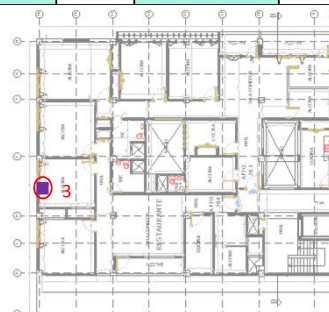
| INSPECCIÓN VISUAL | | | | | | | | | | N° de ficha | | ED.DAVID.INS P2 | | 1/4 | | | | | | | | | | | | | |
|---|---|---|---|---|---|---|---|---|---|---|---|---|---|---|---|---|---|---|--|---|--|---|--|--|--|--|--|
| Humedad por filtración en muro | Humedad en muro | mampostería/Mortero | Física | Primaria | Moderada 25%-50% | Agentes atmosféricos | Material no impermeable | Protección contra agentes atmosféricos (reducción de exposición a humedad ). | Retiro de material afectado, llegando hasta el mortero, aplicación de mortero impermeabilizado | Uso de materiales de baja porosidad y morteros impermeables | | | b(m) | 12 | FECHA | 4/2/2020 | | | | | | | | | | | |
| Desprendimiento | Descascaramiento de pintura | Pintura | Mecánica | Secundaria | Leve 0%-25% | Agentes atmosféricos | Material no impermeable de poca adherencia | Protección contra agentes atmosféricos (reducción de exposición a humedad ). | Retiro de material afectado, aplicación de pintura resistente a ambientes agresivos | Preparación de superficie de Aplicación de pinturas de alta calidad, resistentes a exteriores. | | | | | | | | | | | | | | | | | |

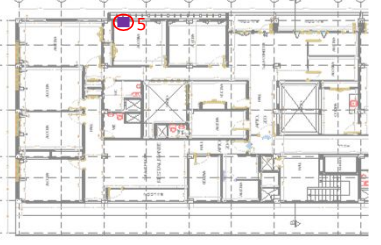
| INSPECCIÓN VISUAL | | | | | | | | | | N° de ficha | | ED.DAVID.INS P2 | | 1/4 | | | | | | | |
|---|---|---|---|---|---|---|---|---|---|---|---|---|---|---|---|---|---|---|--|---|--|
| Fisura | Fisura en vano de ventana. | Mampostería | Mecánica | Primaria | Leve 0%-25% | Esfuerzos Mecánicos | Calidad de materiales/Reforzo insuficiente en vano | Se debe verificar posible asentamiento o posible sobre carga del elemento. | Aumento de sección y reforzo de los dinteles, reforzo en elementos de ventana, | Reforzo de sección de dintel, asegurar la optima instalación y hermeticidad de la ventana. | | | | | | | | | | | |
| Fisura | Fisura en mortero | Mortero | Mecánica | Secundaria | Leve 0%-25% | Esfuerzos Mecánicos | refuerzo insuficiente en vano, baja resistencia de mortero | Reforzo de vano, aumento de resistencia del mortero. | Desprendimiento de material de baja calidad y reemplazo con mortero de calidad e impermeable | Mortero de alta resistencia, adherencia y baja permeabilidad | | | | | | | | | | | |

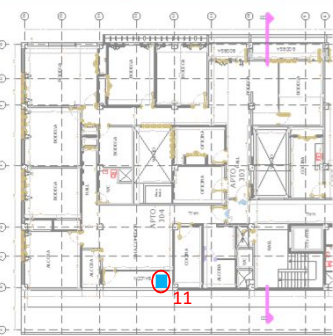
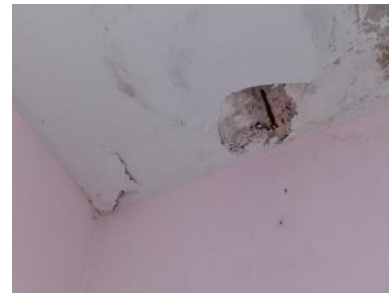
| INSPECCIÓN VISUAL | | | | | | | | | | N° de ficha | | ED.DAVID.INS P3 | | 1/4 | | | | | | | |
|---|---|---|---|---|---|---|---|---|---|---|---|---|---|---|---|---|---|---|--|---|--|
| Humedad por Filtración | Humedad en placa, que puede ser causada por acumulación de escorrentía | Concreto | Física | Primaria | Leve 0%-25% | Agentes atmosféricos (Precipitaciones) | Error en diseño (Falta de elementos arquitectónico de protección en fachada) | Protección de las superficies contra los agentes atmosféricos, con recubrimiento, o con elementos arquitectónicos | Prolongación de cubiertas, Raspado de las capas de pintura y/o estuco, hasta llegar a mortero sano, aplicación de mortero impermeabilizado y pintura de calidad. | Diseño de elementos arquitectónicos de protección en fachada (cornisas, inclinaciones, goteros etc.). | | | | | | | | | | | |
| Desprendimiento | Descascaramiento de pintura | Pintura | Mecánica | Secundaria | Moderada 25%-50% | Agentes atmosféricos (Humedad) | Ausencia de mantenimiento / Pintura con poca adherencia | Cambio de superficie | Raspado de la superficie hasta llegar al mortero de calidad, aplicación de mortero de alta calidad y adherencia, instalación de pinturas aptas para exteriores | Uso de materiales de calidad (pinturas aptas para exteriores de baja porosidad) y mano de obra calificada (que aseguren la correcta colocación de la pintura) | | | | | | | | | | | |
| Corrosión | Refuerzo expuesto a los agentes atmosféricos que disminuye la sección de acero y su resistencia de diseño. | Acero | Química | Secundaria | Moderada 25%-50% | Agentes atmosféricos (Humedad) | Falta de recubrimiento en diseño / Protección contra corrosión | Protección contra agentes atmosféricos (reducción de exposición a oxígeno y humedad). | Retiro de sección afectada hasta llegar al material en buen estado y Aplicación de recubrimiento anticorrosión en las armaduras. | Aplicación de recubrimiento anticorrosión en las armaduras previa colocación del concreto. | | | | | | | | | | | |

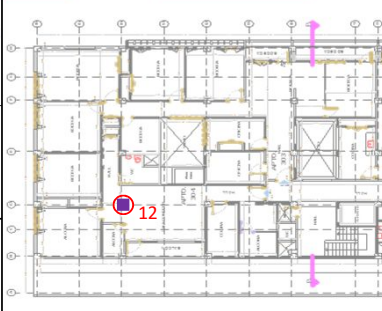
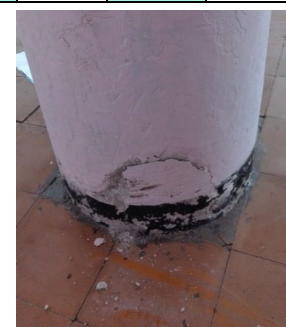
| INSPECCIÓN VISUAL | | | | | | | | | | N° de ficha | | ED.DAVID.INS P3 | | 1/4 | | | | | | | |
|---|---|---|---|---|---|---|---|---|---|---|---|---|---|---|---|---|---|---|--|---|--|
| Fisura | Fisura en mortero | Mortero | Mecánica | Secundaria | Leve 0%-25% | Esfuerzos Mecánicos | Posible intervención antropica (golpe accidental etc), baja resistencia de mortero | Recubrimiento insuficiente, aumento de resistencia del concreto. | Desprendimiento de material de baja calidad y reemplazo con concreto/mortero de calidad e impermeable | Concreto con recubrimientos mayores a 4 cm y de baja permeabilidad | | | | | | | | | | | |

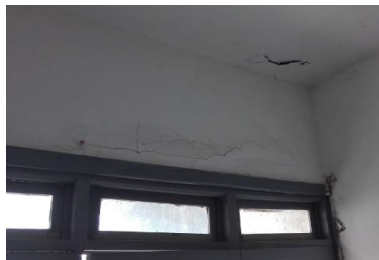
| INSPECCIÓN VISUAL | | | | | | | | | | N° de ficha | | ED.DAVID.INS P3 | | 2/4 | | | | | | | |
|---|---|---|---|---|---|---|---|---|---|---|---|---|---|---|---|---|---|---|---|---|---|
| Humedad por filtración en muro | Humedad de infiltración que al Ingresar al vano de la ventana | mampostería | Física | Primaria | Moderada 25%-50% | Agentes atmosféricos (Aguas lluvias) | Error en ejecución (Ausencia de sello de junta entre marco y Mampostería) Material no impermeable | Asegurar la hermeticidad del vano, y el no contacto directo con las precipitaciones | Reinstalación del vano, asegurando los anclajes , la impermeabilización del mortero y junta de instalación | Uso de mano de obra calificada, instalación de ventana en vanos asegurando la calidad de la junta, para el no ingreso agua indeseada | | | | | | | | | | | |
| Desprendimiento | Descascaramiento de pintura | Pintura | Mecánica | Secundaria | Leve 0%-25% | Agentes atmosféricos (Humedad) | Ausencia de mantenimiento / Pintura con poca adherencia | Cambio de superficie | Raspado de la superficie hasta llegar al mortero de calidad, aplicación de mortero de alta calidad y adherencia, instalación de pinturas aptas para exteriores | Uso de materiales de calidad (pinturas aptas para exteriores de baja porosidad) y mano de obra calificada (que aseguren la correcta colocación de la pintura) | | | | | | | | | | | |

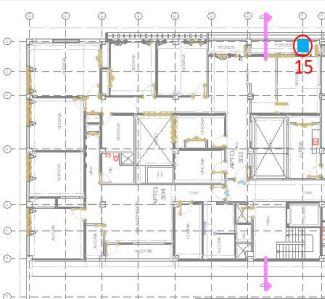
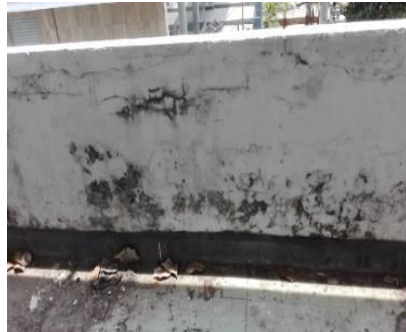
| INSPECCIÓN VISUAL | | | | | | | | | | N° de ficha | | ED.DAVID.INS P3 | | 2/4 | | | | | | | |
|---|---|---|---|---|---|---|---|---|---|---|---|---|---|---|---|---|---|---|---|---|---|
| Humedad por filtración | Humedad en antepecho de balcón | Mampostería | Física | Primaria | Moderada 25%-50% | Agentes atmosféricos (Agu lluvia) | Error en diseño (Falta de elementos arquitectónico de protección en fachada) | Protección contra agentes atmosféricos | Construcción de cubierta que impida el ingreso de las precipitaciones | implementación de las construcción de protecciones arquitectónicas | | | | | | | | | | | |
| Suciedad | Suciedad causada por lavados diferenciales | Pintura | Física | Secundaria | Moderada 25%-50% | Suciedad por lavado diferencia | Ausencia de mantenimiento / Pintura no apta para exteriores | Cambio de superficie | Limpieza de la superficie con hidrolavadoras | Mantenimiento constante / uso de pinturas aptas para exteriores y de baja porosidad | | | | | | | | | | | |

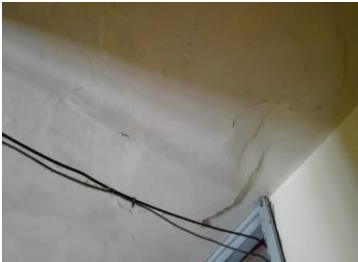
| INSPECCIÓN VISUAL | | | | | | | | | | | N° de ficha | | ED.DAVID.INS P3 | 3/4 | | | | |
|---|---|---|---|---|---|---|---|---|---|---|---|---|---|---|---|---|---|---|
| Humedad por filtración | humedad en torta inferior, que esta causando abombamiento de la pintura | Mamposteria / concreto reforzado | Física | Primaria | Leve 0%-25% | Agentes atmosféricos (Humedad) | Calidad en materiales (Diseño de mezclas en concreto y mortero)<br>Ejecución de diseño (sello de juntas en cerámica) | Protección contra agentes atmosféricos/ verificación de las tuberías del cuarto piso y vacíos de diseño | Mantenimiento general, revisión de tuberías del cuarto piso y vacíos de diseño | implementación de las construcción de protecciones arquitectónicas, mantenimiento general | | | | | | | | |
| Desprendimiento | Abombamiento de la pintura, desprendimiento por secciones (cascaras) | Pintura | Mecánica | Secundaria | Moderada 25%-50% | Esfuerzos mecánicos | Ausencia de mantenimiento / Pintura con poco adherencia | Cambio de superficie | Raspado de la superficie hasta llegar al motero de calidad, aplicación de mortero de alta calidad y adherencia, instalación de pinturas aptas para exteriores | Uso de materiales de calidad (pinturas aptas para exteriores de baja porosidad) y mano de obra calificada (que aseguren la correcta colocación de la pintura) | | | | | | | | |

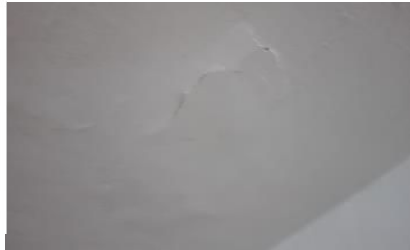
| INSPECCIÓN VISUAL | | | | | | | | | | | N° de ficha | | ED.DAVID.INS P3 | 3/4 | | | | |
|---|---|---|---|---|---|---|---|---|---|---|---|---|---|---|---|---|---|---|
| Humedad por filtración | Humedad en torta inferior, que esta causando abombamiento de la pintura | Mamposteria / concreto reforzado | Física | Primaria | Leve 0%-25% | Agentes atmosféricos (Humedad) | Calidad en materiales (Diseño de mezclas en concreto y mortero)<br>Ejecución de diseño (sello de juntas en cerámica) | Protección contra agentes atmosféricos/ verificación de las tuberías del cuarto piso y vacíos de diseño | Mantenimiento general, revisión de tuberías del cuarto piso y vacíos de diseño | implementación de las construcción de protecciones arquitectónicas, mantenimiento general | | | | | | | | |
| Desprendimiento | Abombamiento de la pintura, desprendimiento por secciones (cascaras) | Pintura | Mecánica | Secundaria | Moderada 25 %-50% | Esfuerzos mecánicos | Ausencia de mantenimiento / Pintura con poco adherencia | Cambio de superficie | Raspado de la superficie hasta llegar al motero de calidad, aplicación de mortero de alta calidad y adherencia, instalación de pinturas aptas para exteriores | Uso de materiales de calidad (pinturas aptas para exteriores de baja porosidad) y mano de obra calificada (que aseguren la correcta colocación de la pintura) | | | | | | | | |

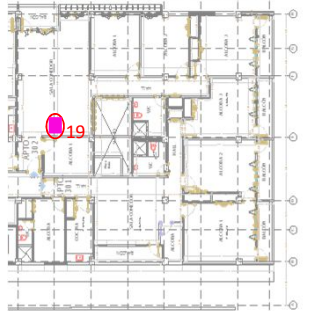
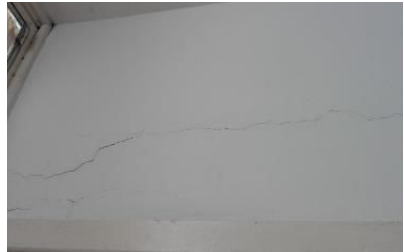
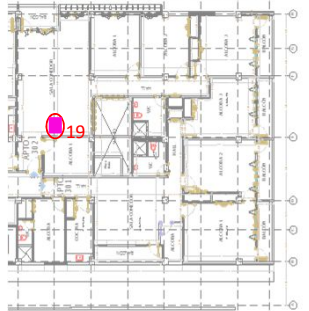
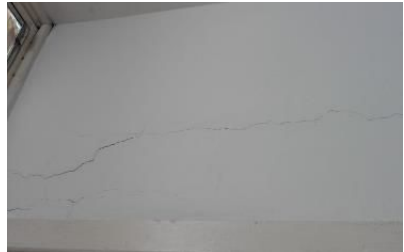
| INSPECCIÓN VISUAL | | | | | | | | | | | N° de ficha | | ED.DAVID.INS P3 | | 4/4 | | | | | | |
|---|---|---|---|---|---|---|---|---|---|---|---|---|---|---|---|---|---|---|---|---|--|
| Fisura por cortante en muro | Fisura diagonal en muro | Mortero/Mampostería(posiblemente) | Mecánica | Primaria | Moderada 25%-50% | Esfuerzos mecánicos | Baja calidad en materiales (morteros), Errores en diseño, carga superior a la diseñada | Refuerzo del elemento, aumento de la capacidad portante | Retiro de mortero y juntas en ,mal estado, evaluación del muro (importancia y resistencia), se puede reforzar con platinas en forma de cremallera o con perfiles en diagonal . | Diseño que sea redundante aislamiento sísmico de muros no estructurales. | | | | | | | | | | | |

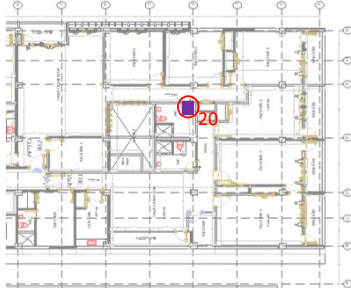
| INSPECCIÓN VISUAL | | | | | | | | | | | N° de ficha | | ED.DAVID.INS P3 | | 4/4 | | | | | | |
|---|---|---|---|---|---|---|---|---|---|---|---|---|---|---|---|---|---|---|---|---|--|
| Fisura por adherencia | Perdida de adherencia del acero con el concreto | Columna en concreto reforzado | Mecánica | Primaria | Moderada 25%-50% | Esfuerzos mecánicos | Cuantía de acero insuficiente | Optimización de la superficie de contracto | Limpieza del refuerzo, aplicación de protección contra corrosión que tenga puente de adherencia | Uso de cuantías de diseño que permitan el comportamiento uniforme del elemento ,Recubrimiento de diseño, limpieza y preparación de la superficie antes de la colocación del concreto, | | | | | | | | | | | |

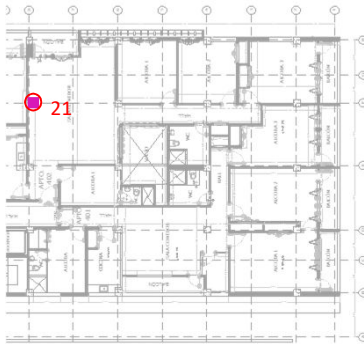
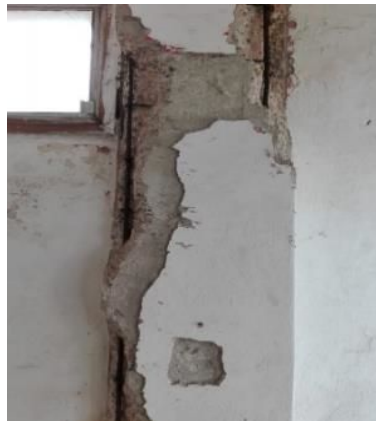
| INSPECCIÓN VISUAL | | | | | | | | | | N° de ficha | | ED.DAVID.INS P4 | | 1/2 | | | | |
|---|---|---|---|---|---|---|---|---|---|---|---|---|---|---|---|---|---|---|
| Fiura por adherencia | Fisuración por falta de adherencia acero/cemento | Concreto | Mecánica | Primaria | Moderada | Esfuerzos mecánicos | Cuantía de acero insuficiente | Optimización de la superficie de contracto | Limpieza del refuerzo, aplicación de protección contra corrosión que tenga puente de adherencia | Uso de cuantías de diseño que permitan el comportamiento uniforme del elemento ,Recubrimiento de diseño, limpieza y preparación de la superficie antes de la colocación del concreto, | | | | | | | | |
| Desprendimiento | Pérdida del recubrimiento en las esquinas del elemento | Concreto / pintura | Mecánica | Secundaria | Moderada | Esfuerzos mecánicos | Error en el diseño (Cuantía de acero insuficiente) Incumplimiento de las especificaciones técnicas (acero y diseño de mezclas) | Optimización de la superficie de contracto | | | | | | | | | | |
| Corrosión en refuerzo de columna | Refuerzo expuesto a los agentes atmosféricos que disminuye la sección de acero útil y su resistencia de diseño. | Acero | Química | Secundaria | Moderada | Agentes atmosféricos (humedad relativa del ambiente) | Calidad de materiales (concreto) Protección del acero contra corrosión y recubrimiento del diseño deficiente | Protección contra agentes atmosféricos (reducción de exposición a oxígeno y humedad). | Retiro de sección afectada hasta llegar al material en buen estado y Aplicación de recubrimiento anticorrosión en las armaduras. | Aplicación de recubrimiento anticorrosión en las armaduras previa colocación del concreto. | | | | | | | | |

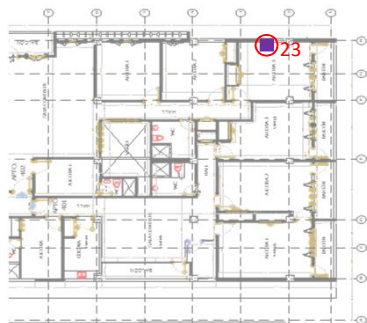
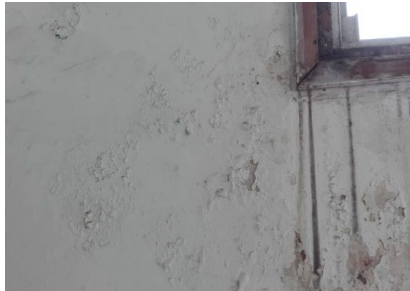
| INSPECCIÓN VISUAL | | | | | | | | | | | N° de ficha | | ED.DAVID.INS P4 | | 2/2 | | | | | | | | |
|---|---|---|---|---|---|---|---|---|---|---|---|---|---|---|---|---|---|---|--|---|--|---|--|
| Humedad por Filtración | Humedad de infiltración en ventana | Mamposteria | Física | Primaria | Moderada 25%-50% | Agentes atmosféricos / Agua lluvia | Material no impermeable, error de diseño, falla en ejecución | Asegurar la hermeticidad del vano, y el no contacto directo con las precipitaciones | Reinstalación del vano, asegurando los anclajes , la impermeabilización del mortero y junta de instalación | Uso de mano de obra calificada, instalación de ventana en vanos asegurando la calidad de la junta, para el no ingreso agua indeseada | | | | | | | | | | | | | |
| Desprendimiento | Descascaramiento de pintura | Pintura | Mecánica | Secundaria | Moderada 25%-50% | Agentes atmosféricos (humedad) | pintura no impermeable | Cambio de superficie | Raspado de la superficie hasta llegar al mortero de calidad, aplicación de mortero de alta calidad y adherencia, instalación de pinturas aptas para exteriores | Uso de materiales de calidad (pinturas aptas para exteriores de baja porosidad) y mano de obra calificada (que aseguren la correcta colocación de la pintura) | | | | | | | | | | | | | |
| Organismos | Rastro que indica la posible presencia de insectos (comején) | Madera | Química | Secundaria | Leve 0%-25% | Agentes atmosféricos (Humedad) | Inmunización y curado deficiente de la madera | Disminución de la humedad en el ambiente, aplicación de inmunizantes | Retiro del elemento, limpieza, evaluación de la GRAVE 75%-100%dad del daño, reparación, aplicación de inmunizante, reinstalación | Control de calidad de la carpintería en madera que garantice la inmunidad del elemento, evitar humedades que permitan la proliferación del insecto | | | | | | | | | | | | | |

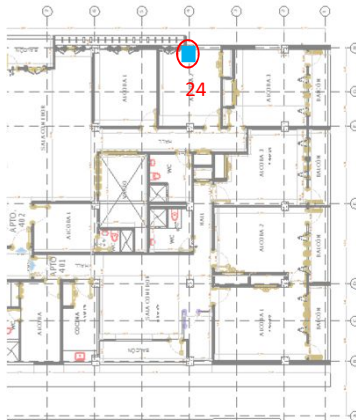
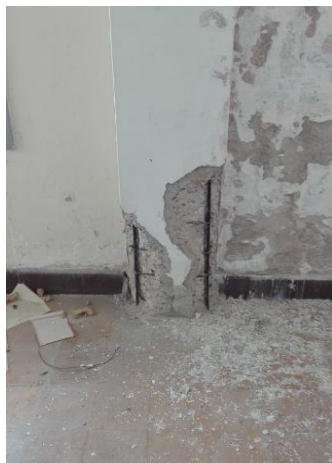
| INSPECCIÓN VISUAL | | | | | | | | | | | N° de ficha | | ED.DAVID.INS P4 | | 2/2 | | | | | | | | |
|---|---|---|---|---|---|---|---|---|---|---|---|---|---|---|---|---|---|---|--|---|--|---|--|
| Corrosión en refuerzo de columna | Refuerzo expuesto a los agentes atmosféricos que disminuye la sección de acero útil y su resistencia de diseño. | Acero | Química | Secundaria | Moderada 25%-50% | Agentes atmosféricos (humedad relativa del ambiente) | Calidad de materiales (concreto) Protección del acero contra corrosión y recubrimiento del diseño deficiente | Protección contra agentes atmosféricos (reducción de exposición a oxígeno y humedad). | Retiro de sección afectada hasta llegar al material en buen estado y Aplicación de recubrimiento anticorrosión en las armaduras. | Aplicación de recubrimiento anticorrosión en las armaduras previa colocación del concreto. | | | | | | | | | | | | | |
| Desprendimiento | Pérdida del recubrimiento en las esquinas del elemento | Concreto / pintura | Mecánica | Secundaria | Moderada 25%-50% | Esfuerzos mecánicos | Error en el diseño (Cuantía de acero insuficiente) Incumplimiento de las especificaciones técnicas (acero y diseño de mezclas) | Optimización de la superficie de contracto | Limpieza del refuerzo, aplicación de protección contra corrosión que tenga puente de adherencia | Uso de cuantías de diseño que permitan el comportamiento uniforme del elemento ,Recubrimiento de diseño, limpieza y preparación de la superficie antes de la colocación del concreto, | | | | | | | | | | | | | |

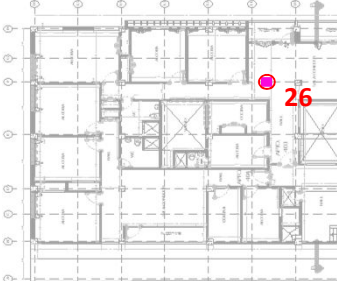
| INSPECCIÓN VISUAL INICIAL | | | | | | | | | | | | | N° de ficha | | ED.DAVID.INS PS | | 1/3 | | | | |
|---|---|---|---|---|---|---|---|---|---|---|---|--|---|--|---|---|---|---|---|---|---|
| Humedad por filtración | humedad en torta inferior, que esta causando abombamiento de la pintura | Mampostería / concreto reforzado | Física | Primaria | Leve 0%-25% | Agentes atmosféricos (Humedad) | Calidad en materiales (Diseño de mezclas en concreto y mortero) Ejecución de diseño (sello de juntas en cerámica) | Protección contra agentes atmosféricos/ verificación de las tuberías del cuarto piso y vacíos de diseño | Mantenimiento general, revisión de tuberías del cuarto piso y vacíos de diseño | implementación de las construcción de protecciones arquitectónicas, mantenimiento general | | | | | | | | | | | |
| Fisura | Fisura en pintura/estuco, por abombamiento del material | Estuco | Mecánica | Secundaria | Moderada 25%-50% | Esfuerzos mecánicos | Falla en ejecución de mezclas (mortero) | Cambio de superficie | Raspado de la superficie hasta llegar al estuco de calidad, aplicación de estuco de alta calidad y adherencia | Pañetado de 3 cm, impermeable y de alta adherencia | | | | | | | | | | | |

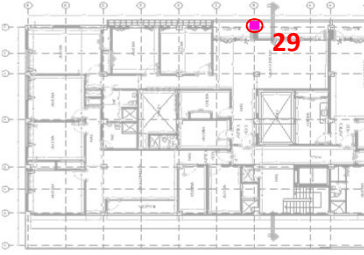
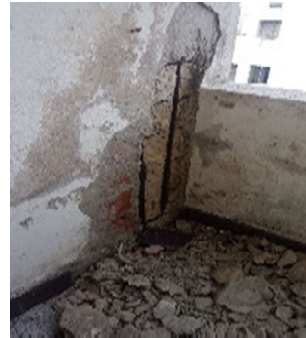
| INSPECCIÓN VISUAL INICIAL | | | | | | | | | | | | | N° de ficha | | ED.DAVID.JNS P5 | | 3/3 | | | | |
|---|---|---|---|---|---|---|---|---|---|---|---|--|---|---|---|---|---|---|---|---|---|
| Erosión atmosférica | Pérdida del recubrimiento de columna | Concreto reforzado | Física | Primaria | Moderada 25%-50% | Agentes atmosféricos | Concreto no resistente a cloruros y/o sulfatos | Protección contra agentes atmosféricos (humedad, viento, erosión física, meteorización). | Recuperación y aumento del recubrimiento del elemento con concreto resistente a cloruros y/o sulfatos, que garantice adherencia al concreto antiguo. | Uso de concreto resistente a sulfatos y/o cloruros, recubrimientos de diseño superiores a 5 cm , concretos impermeables | | | | | | | | | | | |
| Desprendimiento | Pérdida del recubrimiento del elemento | Concreto / pintura | Mecánica | Secundaria | Moderada 25%-50% | Esfuerzos mecánicos | Error en el diseño (Cuantía de acero insuficiente) Incumplimiento de las especificaciones técnicas (acero y diseño de mezclas) | Optimización de la superficie de contacto | | | | | | | | | | | | | |
| Corrosión en refuerzo de columna | Refuerzo expuesto a los agentes atmosféricos que disminuye la sección de acero útil y su resistencia de diseño. | Acero | Química | Secundaria | Moderada 25%-50% | Agentes atmosféricos (humedad relativa del ambiente) | Calidad de materiales (concreto) Protección del acero contra corrosión y recubrimiento del diseño deficiente | Protección contra agentes atmosféricos (reducción de exposición a oxígeno y humedad). | Retiro de sección afectada hasta llegar al material en buen estado y Aplicación de recubrimiento anticorrosión en las armaduras. | Aplicación de recubrimiento anticorrosión en las armaduras previa colocación del concreto. | | | | | | | | | | | |

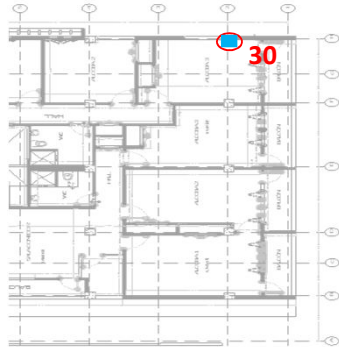
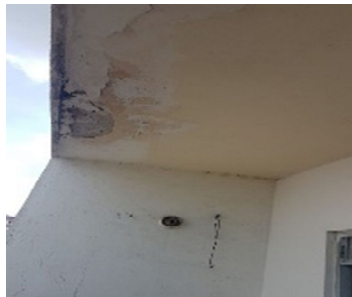
| INSPECCIÓN VISUAL INICIAL | | | | | | | | | | | | | N° de ficha | | ED.DAVID.JNS P5 | | 3/3 | | | | |
|---|---|---|---|---|---|---|---|---|---|---|---|--|---|---|---|---|---|---|---|---|---|
| Humedad por Filtración | Humedad en placa, que puede ser causada por acumulación de escorrentía | Concreto | Física | Primaria | Leve 0%-25% | Agentes atmosféricos (Precipitaciones ) | Error en diseño (Falta de elementos arquitectónico de protección en fachada) | Protección de las superficies contra los agentes atmosféricos, con recubrimiento, o con elementos arquitectónicos | Prolongación de cubiertas, Raspado de las capas de pintura y/o estuco, hasta llegar a mortero sano, aplicación de mortero impermeabilizado y pintura de calidad. | Diseño de elementos arquitectónicos de protección en fachada (cornisas, inclinaciones, goteros etc.). | | | | | | | | | | | |
| Suciedad | Suciedad causada por contactos diferenciales | Pintura | Física | Secundaria | Moderada 25%-50% | Suciedad por lavado | Ausencia de mantenimiento / Pintura no apta para exteriores | Cambio de superficie | Limpieza de la superficie con hidrolavadoras | Mantenimiento constante / uso de pinturas aptas para exteriores y de baja porosidad | | | | | | | | | | | |

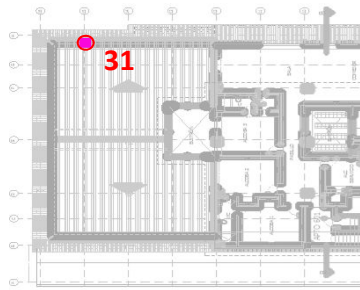
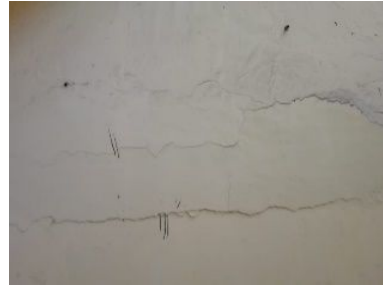
| INSPECCIÓN VISUAL INICIAL | | | | | | | | | | | | | | N° de ficha | | ED.DAVID.INS P6 | | 1/3 | | |
|---|---|---|---|---|---|---|---|---|---|---|---|---|---|---|---|---|---|---|---|--|
| Humedad por filtración | humedad en torta inferior, que esta causando abombamiento de la pintura | Mampostería / concreto reforzado | Física | Primaria | Leve 0%-25% | Agentes atmosféricos (Humedad) | Calidad en materiales (Diseño de mezclas en concreto y mortero)<br>Ejecución de diseño (sello de juntas en cerámica) | Protección contra agentes atmosféricos/verificación de las tuberías del cuarto piso y vacíos de diseño | Mantenimiento general, revisión de tuberías del cuarto piso y vacíos de diseño | implementación de las construcción de protecciones arquitectónicas, mantenimiento general | | | | | | | | | | |
| Fisura | fisuras de retracción | Pintura | Mecánica | Secundaria | Moderada 25%-50% | Esfuerzos mecánicos | Ausencia de mantenimiento / Pintura con poco adherencia | Cambio de superficie | Raspado de la superficie hasta llegar al motero de calidad, aplicación de mortero de alta calidad y adherencia, instalación de pinturas aptas para exteriores | Uso de materiales de calidad (pinturas aptas para exteriores de baja porosidad) y mano de obra calificada (que aseguren la correcta colocación de la pintura) | | | | | | | | | | |

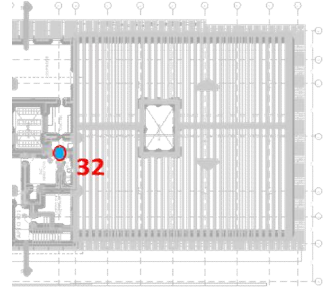
| INSPECCIÓN VISUAL INICIAL | | | | | | | | | | | | | | N° de ficha | | ED.DAVID.INS P6 | | 1/3 | | |
|---|---|---|---|---|---|---|---|---|---|---|---|---|---|---|---|---|---|---|---|--|
| Organismos | Rastro que indica la posible presencia de insectos (comején) | Madera | Química | Primaria | Leve 0%-25% | Agentes atmosféricos (Humedad relativa del ambiente) | Inmunización y curado deficiente de la madera | Disminución de la humedad en el ambiente, aplicación de inmunizantes | Retiro del elemento, evaluación de la gravedad del daño, reparación, inmunización, reinstalación | Control de calidad de la carpintería en madera que garantice la inmunidad del elemento, evitar humedades que permitan la proliferación del insecto | | | | | | | | | | |

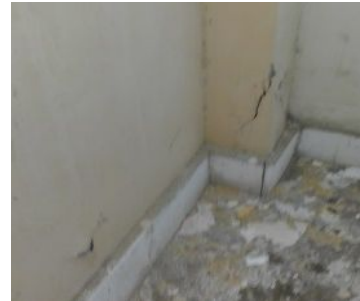
| INSPECCIÓN VISUAL INICIAL | | | | | | | | | | N° de ficha | ED.DAVID.INS P6 | | 2/3 | | | | |
|---|---|---|---|---|---|---|---|---|---|---|---|---|---|---|---|---|---|
| Fisura | Fisura compresion en columna | Mortero | Mecánica | Primaria | Moderada 25%-50% | Esfuerzos mecánicos | Baja calidad en materiales (morteros) , Errores en diseño de anclaje de ENE, carga superior a la diseñada | Dilataciones y anclajes que cumplan la normativa, permitan el movimiento y el comportamiento sismo resistente | Retiro de mortero y juntas en mal estado, evaluación del muro (importancia y resistencia) | Diseño de elementos no estructurales E.N.E de acuerdo a la normativa. | | | | | | | |
| Desprendimiento | Desprendimiento en columna | concreto | Mecánica | Secundaria | Moderada 25%-50% | Esfuerzos mecánicos | Errores en el diseño - (seccion o refuerzo insuficiente) / baja calidad del materia (concreto) | Aumento de relación carga/capacidad | Evaluacion de las cargas presentes en la estructura, determinar las resistencia real de los materiales y su alternativa de reforzamiento estructural (aumento de seccion, fibras de carbono, perfiles metalicos) | Cumplimiento de la normativa vigente, uso de materiales y mano de obra certificada siguiendo los parametros fijados en el diseño estructural | | | | | | | |

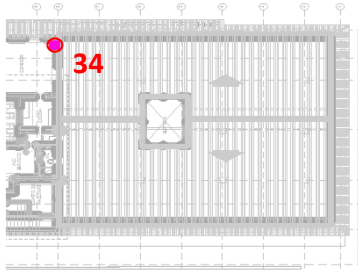
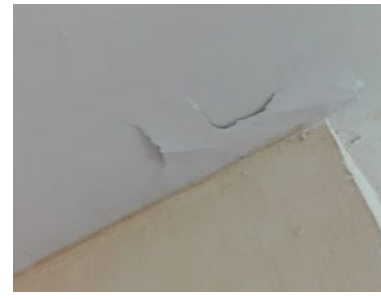
| INSPECCIÓN VISUAL INICIAL | | | | | | | | | | N° de ficha | ED.DAVID.INS P6 | | 2/3 | | | | |
|---|---|---|---|---|---|---|---|---|---|---|---|---|---|---|---|---|---|
| Humedad por filtración | humedad en torta inferior, que esta causando abombamiento de la pintura | Mamposteria / concreto reforzado | Física | Primaria | Leve 0%-25% | Agentes atmosféricos (Humedad) | Calidad en materiales (Diseño de mezclas en concreto y mortero) Ejecución de diseño (sello de juntas en cerámica) | Protección contra agentes atmosféricos/ verificación de las tuberías del cuarto piso y vacíos de diseño | Mantenimiento general, revisión de tuberías del cuarto piso y vacíos de diseño | implementación de las construcción de protecciones arquitectónicas, mantenimiento general | | | | | | | |
| Desprendimiento | Abombamiento de la pintura, desprendimiento por secciones (cascaras) | Pintura | Mecánica | Secundaria | Moderada 25%-50% | Esfuerzos mecánicos | Ausencia de mantenimiento / Pintura con poco adherencia | Cambio de superficie | Raspado de la superficie hasta llegar al motero de calidad, aplicación de mortero de alta calidad y adherencia, instalación de pinturas aptas para exteriores | Uso de materiales de calidad (pinturas aptas para exteriores de baja porosidad) y mano de obra calificada (que aseguren la correcta colocación de la pintura) | | | | | | | |

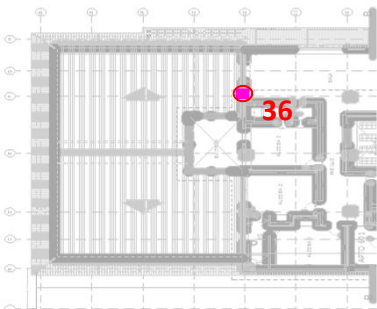
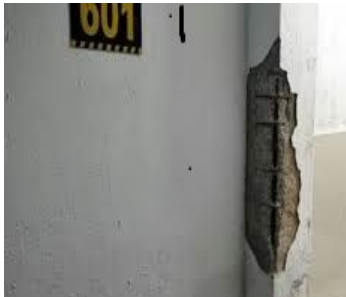
| INSPECCIÓN VISUAL INICIAL | | | | | | | | | | | | | | N° de ficha | | ED.DAVID.INS P6 | | 3/3 | | | |
|---|---|---|---|---|---|---|---|---|---|---|---|---|---|---|---|---|---|---|---|---|--|
| Fiura por adherencia | Fisuración por falta de adherencia acero/cemento | Concreto | Mecánica | Primaria | Moderada 25%-50% | Esfuerzos mecánicos | Cuantía de acero insuficiente | Optimización de la superficie de contrato | Limpieza del refuerzo, aplicación de protección contra corrosión que tenga puente de adherencia | Uso de cuantías de diseño que permitan el comportamiento uniforme del elemento ,Recubrimiento de diseño, limpieza y preparación de la superficie antes de la colocación del concreto, | | | | | | | | | | | |
| Desprendimiento | Pérdida del recubrimiento en las esquinas del elemento | Concreto / pintura | Mecánica | Secundaria | Moderada 25%-50% | Esfuerzos mecánicos | Error en el diseño (Cuantía de acero insuficiente) Incumplimiento de las especificaciones técnicas (acero y diseño de mezclas) | Optimización de la superficie de contrato | | | | | | | | | | | | | |
| Corrosión en refuerzo de columna | Refuerzo expuesto a los agentes atmosféricos que disminuye la sección de acero útil y su resistencia de diseño. | Acero | Química | Secundaria | Moderada 25%-50% | Agentes atmosféricos (humedad relativa del ambiente) | Calidad de materiales (concreto) Protección del acero contra corrosión y recubrimiento del diseño deficiente | Protección contra agentes atmosféricos (reducción de exposición a oxígeno y humedad). | Retiro de sección afectada hasta llegar al material en buen estado y Aplicación de recubrimiento anticorrosión en las armaduras. | Aplicación de recubrimiento anticorrosión en las armaduras previa colocación del concreto. | | | | | | | | | | | |
