| FICHA DE CALIFICACIÓN (HISTORIA CLÍNICA) - DIAGNÓSTICO | | | | | | | | | | | |
| | UNIVERSIDAD SANTO TOMAS | | | | FICHA | | | | | | |
| | ESPECIALIZACIÓN - PATOLOGÍA DE LA CONSTRUCCIÓN | | | | HOJA<br>1 DE 2 | | | | | | |
| TORRE DE CENIZARIOS - BOGOTÁ D.C. | | Arq. Aldo Fabián Alcaraz Ibata<br>Arq. Edwin Oswaldo Santisteban Balaguera | | TODA LA EDIFICACIÓN | SEPTIEMBRE 2018 | | | | | | |

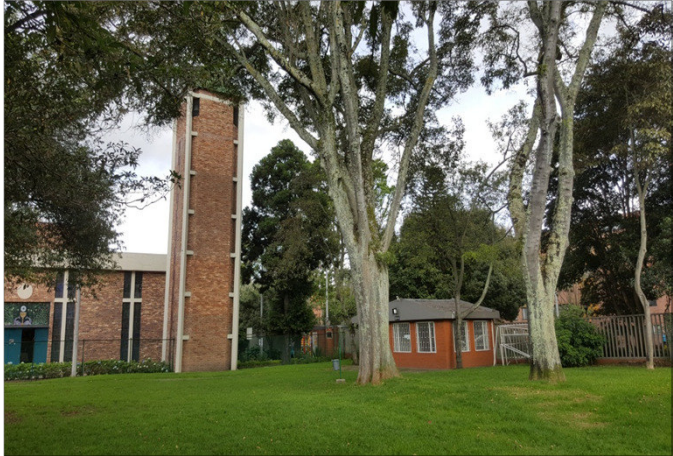
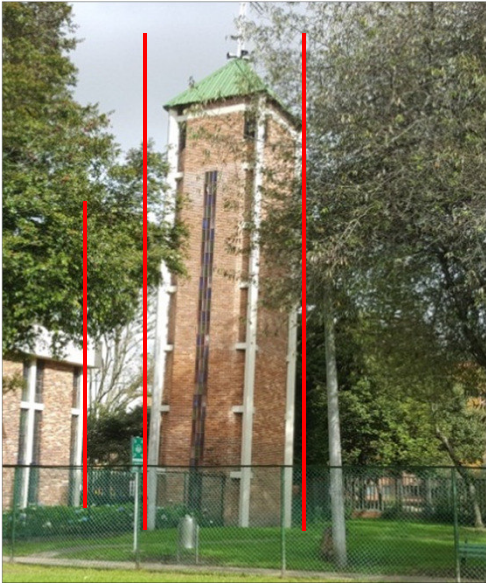
| FICHA DE CALIFICACIÓN (HISTORIA CLÍNICA) - DIAGNÓSTICO | | | | | | | | | | | |
|---|---|---|---|---|---|---|--|---|---|---|---|
| | | ESTRUCTURA PORTANTE DE LA EDIFICACIÓN CONSTRUÍDA EN CONCRETO REFORZADO Y SISTEMA DE CERRAMIENTO (FACHADAS) EN MAMPOSTERÍA EN LADRILLO COMÚN. | VOLCAMIENTO INTEGRAL DE LA TOTALIDAD DE LA EDIFICACIÓN SOBRE EL COSTADO NOR-OCCIDENTAL. PARA EL MES DE MAYO DE 2018 PRESENTABA UNA INCLINACIÓN DE 53,0 CENTÍMETROS EN LOS 18.0 METROS DE ALTURA DE LA TORRE. | | | | | | | | |

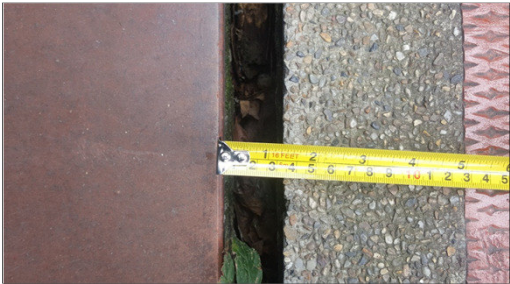
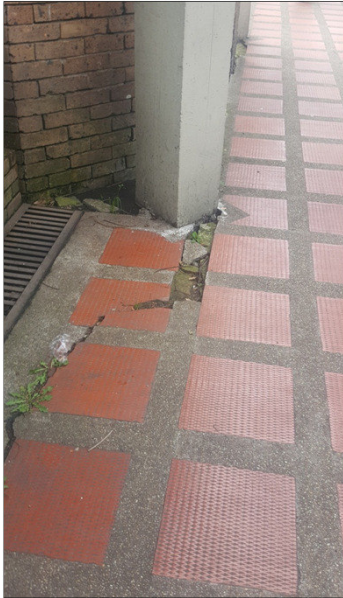
| FICHA DE CALIFICACIÓN (HISTORIA CLÍNICA) - DIAGNÓSTICO | | | | | | | | | |
|---|---|---|--|---|---|---|---|---|---|
| | | CIMENTACIÓN Y LOSA DE CONTRAPISO LOCALIZADA EN EL COSTADO SUR DE LA EDIFICACIÓN, ESPECÍFICAMENTE SOBRE EL ACCESO A LA TORRE DESDE LA ZONA DE CIRCULACIÓN QUE LA SEPARA DE LA IGLESIA DE LA SAGRADA EUCARISTÍA. | | GRIETA CON UNA LONGITUD DE 4,40 METROS Y UN ANCHO DE 3,7 CENTÍMETROS LOCALIZADA DE FORMA PARALELA AL ACCESO DE LA TORRE DE CENIZARIOS, ÉSTA SEPARA LA EDIFICACIÓN DE A LOSA DE CONTRAPISO DE LA ZONA DE CIRCULACIÓN. AL REALIZAR UN SEGUIMIENTO DETALLADO DEL TRAZADO DE LA GRIETA, SE EVIDENCIA QUE ÉSTA LLEVA EL MISMO SENTIDO DE LAS VIGAS DE CIMENTACIÓN DE LA TORRE. | | | | | |

| FICHA DE CALIFICACIÓN (HISTORIA CLÍNICA) - DIAGNÓSTICO | | | | | | | | | | | | | | | | | | | | | | | | | | | | | | | | | | |
|---|---|---|---|---|---|---|---|---|---|---|---|---|---|---|---|---|---|---|---|---|---|---|---|---|---|---|---|--|--|---|--|--|--|--|
| <b>UBICACIÓN DEL ESPACIO</b><br> | | | | | | | | | | <b>ELEMENTO</b><br> | | | | | | | | | | <b>DIAGNÓSTICO</b><br>LA GRIETA SE PRODUJO COMO CONSECUENCIA DEL ASENTAMIENTO DIFERENCIAL QUE PRESENTA LA EDIFICACIÓN EN EL COSTADO NOR-OCCIDENTAL. EL ASENTAMIENTO GENERÓ QUE SE PRESENTARAN CARGAS Y SOBRESFUERZOS EN EL COSTADO NORTE QUE PRODUJERON EL VOLCAMIENTO DE LA TOTALIDAD DE LA CONSTRUCCIÓN Y LA DILATACIÓN DE LA CIMENTACIÓN DE LA TORRE (COSTADO SUR). | | | | | | | | | | EVALUACIÓN | | | | |

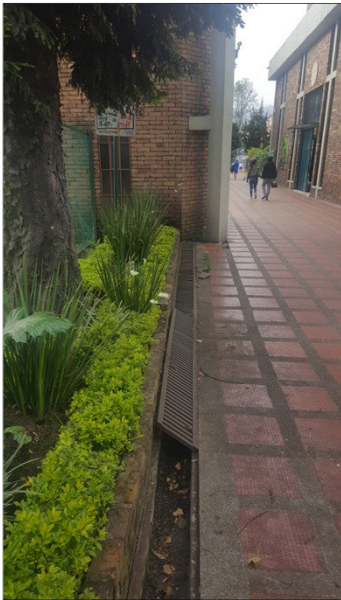
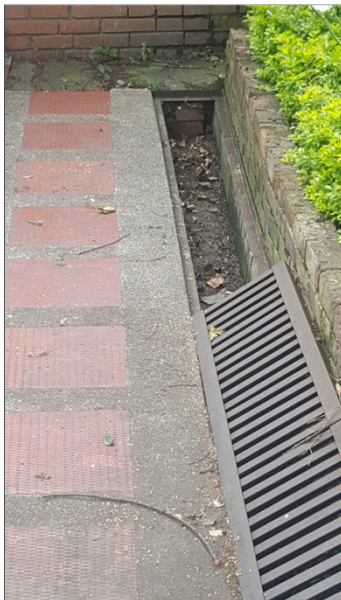
| FICHA DE CALIFICACIÓN (HISTORIA CLÍNICA) - DIAGNÓSTICO | | | | |
|---|---|---|---|---|
| <b>UBICACIÓN DEL ESPACIO</b><br> <p>PLANTA DE ACCESO</p> | | <b>DESCRIPCIÓN DEL ELEMENTO</b><br>SUMIDERO DE AGUAS LLUVIAS LOCALIZADO EN EL COSTADO OCCIDENTAL DE LA EDIFICACIÓN, ESPECÍFICAMENTE ENTRE LA ZONA DE CIRCULACIÓN Y LA JARDINERA. CONSTRUÍDO EN MAMOSTERÍA CON UNA REJA METÁLICA EN ÁNGULO. | | <b>DESCRIPCIÓN DE LA LESIÓN</b><br>MODIFICACIÓN ESPACIAL DE LA SECCIÓN INTERNA DEL SUMIDERO, DESPRENDIMIENTO INTERNO DE ALGUNOS DE LOS MAMPUESTOS Y ALTERACIÓN DE LAS DIMENSIONES SUPERIORES, LO CUAL EXPULSÓ LA REJA EN ÁNGULO. |

| FICHA DE CALIFICACIÓN (HISTORIA CLÍNICA) - DIAGNÓSTICO | | | | | | | | | | | | | | | | | | | | | | | | | | | | | | | |
|---|---|---|---|---|---|---|---|---|---|---|---|---|---|---|---|---|---|---|---|---|---|---|---|---|---|---|---|---|---|---|--|
| <b>UBICACIÓN DEL ESPACIO</b><br> <p>PLANTA DE ACCESO</p> | | | | | | | | | | <b>ELEMENTO</b><br> <p>Fuente: Propia 2018.</p> | | | | | | | | | | <b>DIAGNÓSTICO</b><br>EL CAMBIO DE LA SECCIÓN INTERNA DEL SUMIDERO SE PRODUJO POR LOS ASENTAMIENTOS DIFERENCIALES DEL TERRENO, ESPECÍFICAMENTE LOS LOCALIZADOS EN EL COSTADO NOR-OCCIDENTAL DE LA EDIFICACIÓN. ADICIONALMENTE, DURANTE LA ÉPOCA DE INVIERNO EL SUMIDERO AL ENCONTRARSE FUNCIONANDO DE UNA FORMA INCORRECTA, PERMITE EL DEPÓSITO DE AGUAS LLUVIAS DIRECTAMENTE SOBRE LA CIMENTACIÓN DE LA EDIFICACIÓN. | | | | | | | | | | <b>EVALUACIÓN</b> | |

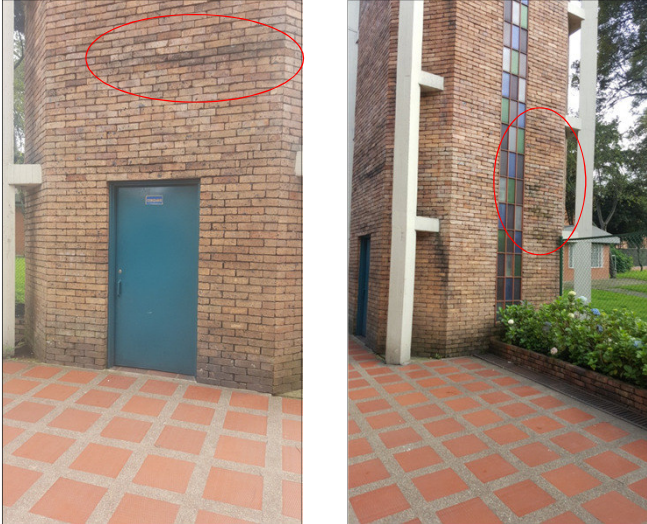
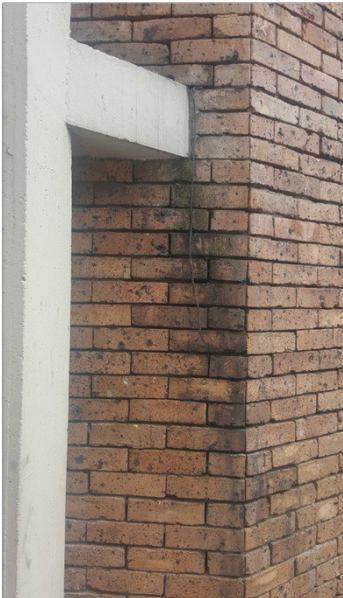
| FICHA DE CALIFICACIÓN (HISTORIA CLÍNICA) - DIAGNÓSTICO | | | | | |
|---|---|---|---|---|---|
| <b>UBICACIÓN DEL ESPACIO</b><br> | | <b>DESCRIPCIÓN DEL ELEMENTO</b><br>SISTEMA DE CERRAMIENTO (FACHADAS) EN MAMPOSTERÍA EN LADRILLO COMÚN. | | <b>DESCRIPCIÓN DE LA LESIÓN</b><br>ENSUCIAMIENTO DE LOS MUROS DE FACHADA DE LA EDIFICACIÓN, SE PRESENTA PRINCIPALMENTE BAJO LAS VIGAS DE ENTREPISO QUE SE PROYECTAN FUERA DE LOS MUROS DE CERRAMIENTO, ESTO SUCEDE EN LOS CUATRO VÉRTICES. ADICIONALMENTE SE PRESENTA EL ENSUCIAMIENTO EN ALGUNOS PUNTOS AISLADOS COMO EN LA FACHADA SUR (A 2,00 METROS DEL DINTEL DE LA PUERTA DE ACCESO) Y EN LA FACHADA ORIENTAL ENTRE EL SEGUNDO Y EL TERCER PISO, ENTRE OTROS. | |

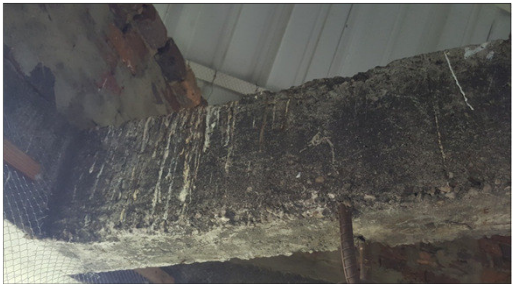
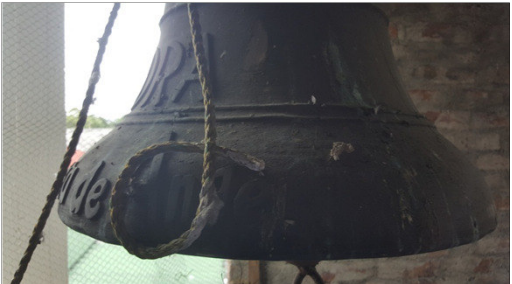
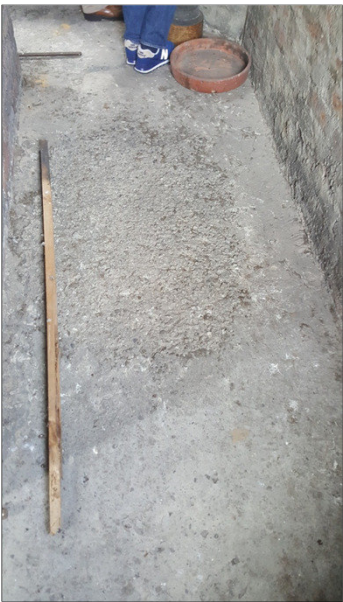
| FICHA DE CALIFICACIÓN (HISTORIA CLÍNICA) - DIAGNÓSTICO | | | | | |
|---|---|---|---|---|--|
| <b>UBICACIÓN DEL ESPACIO</b><br> <p>PLANTA 7MO PISO<br/>Nº 14.29</p> | | <b>DESCRIPCIÓN DEL ELEMENTO</b><br>ESTRUCTURA EN CONCRETO REFORZADO, LOSA DE ENTREPISO, MUROS EN MAMPOSTERÍA Y ELEMENTOS ORNAMENTALES COMO REJAS Y CAMPANAS EN BRONCE. | <b>DESCRIPCIÓN DE LA LESIÓN</b><br>ATAQUE POR ORGANISMOS QUE OCASIONAN EL DETERIORO ACCELERADO DE LA ESTRUCTURA EN CONCRETO, ELEMENTOS EN MADERA Y METÁLICOS, ASÍ COMO LA MAMPOSTERÍA A LA VISTA DEL SÉPTIMO PISO. | | |
