**Estudio Patológico y Propuesta de Intervención del Edificio Deportes Colombia  
Ubicado en la Ciudad de Barranquilla.**

Decanatura de división abierta y a distancia Especialización en Patología de la  
construcción, Universidad Santo Tomas de Aquino.

Proyecto Profesional Integrador I

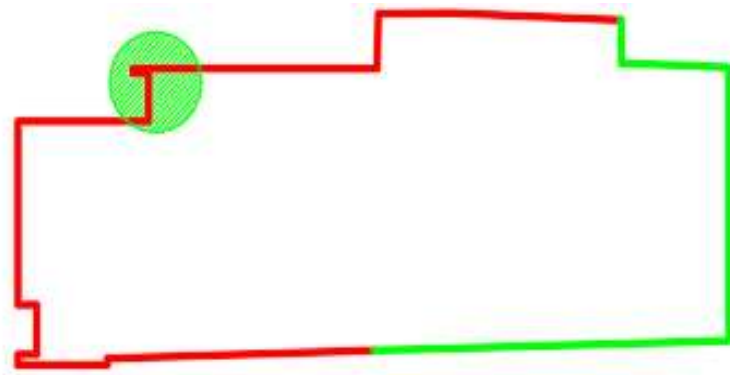
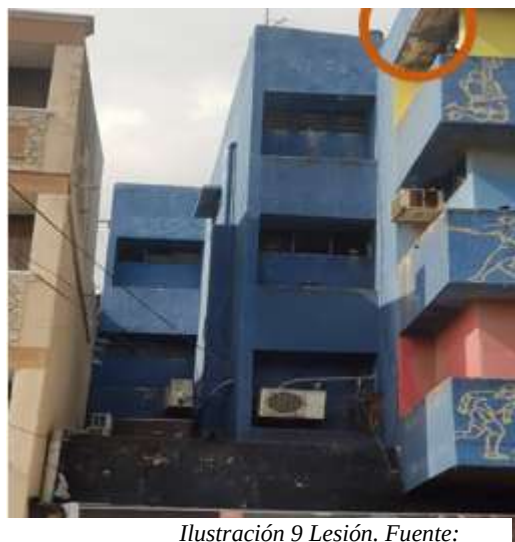
*Ilustración 9 Lesión. Fuente: Elaboración propia.*

Descripción de lesión: Se observa que en la edificación se presenta una serie de patologías tales como, desprendimiento de materia, humedad, erosión y corrosión.

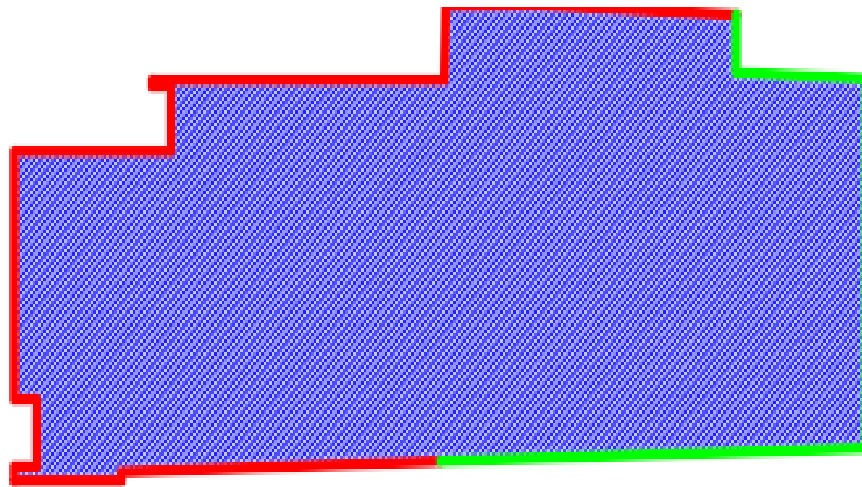
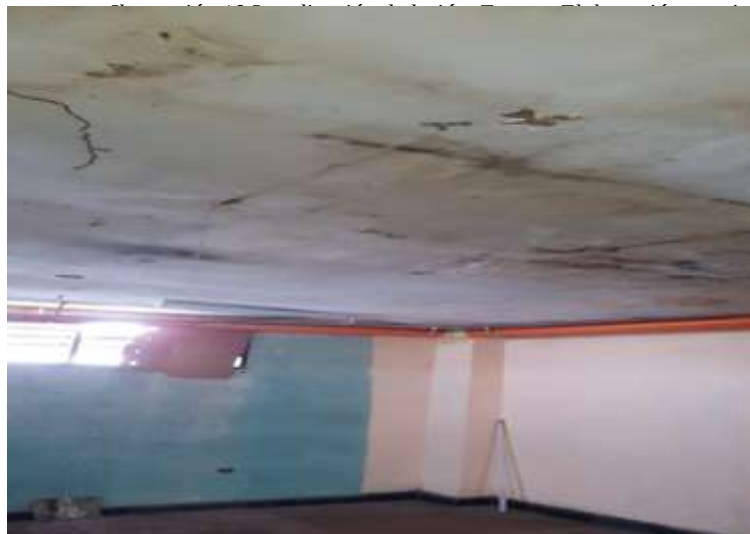
*Ilustración 11 Lesión. Fuente: Elaboración propia.*

Descripción de lesión: Durante la inspección visual presentan humedad en la losa, la cual está generando oxidación del acero de refuerzo de manera crítica, desprendimiento de los acabados y del recubrimiento del concreto.

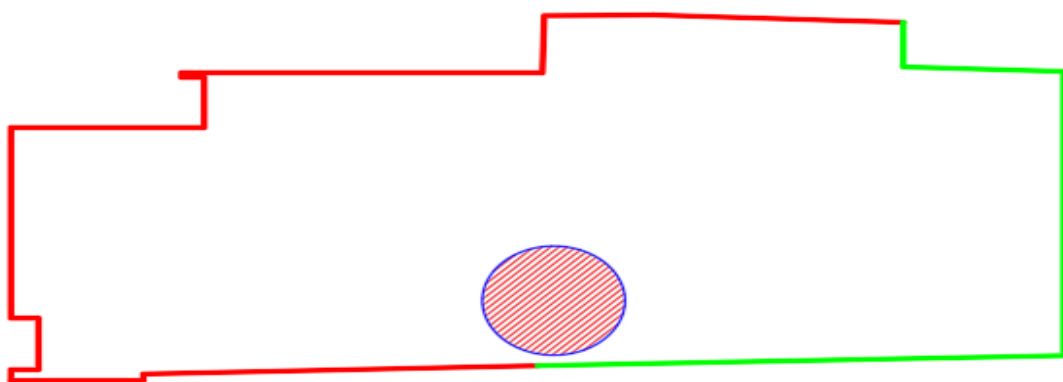
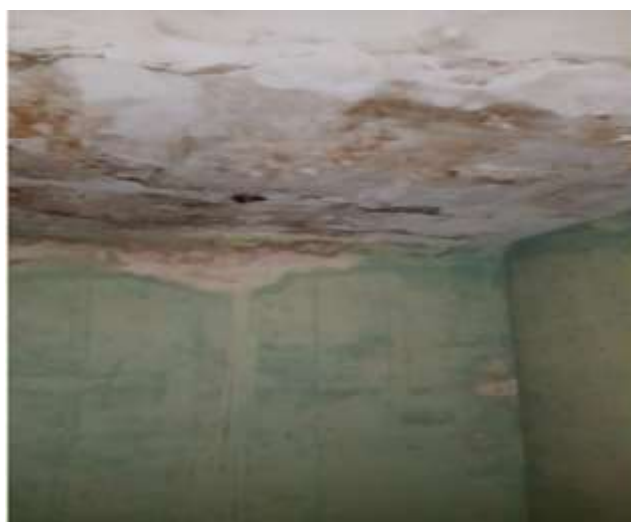
*Ilustración 13 Lesión. Fuente: Elaboración propia.*

Descripción de lesión: Durante de la inspección se observó eflorescencias y machas de oxido en la placa debido a la humedad presente en esta.

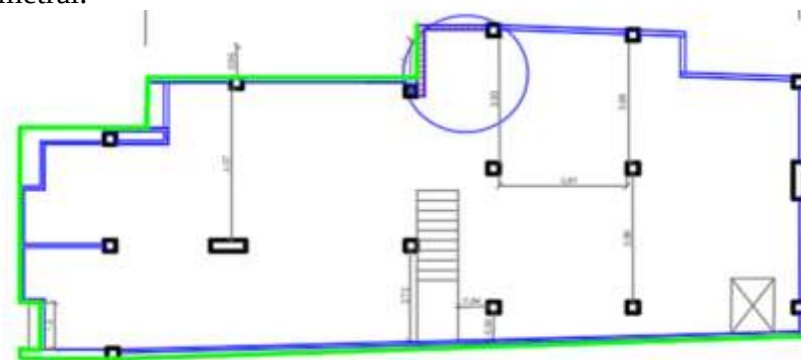
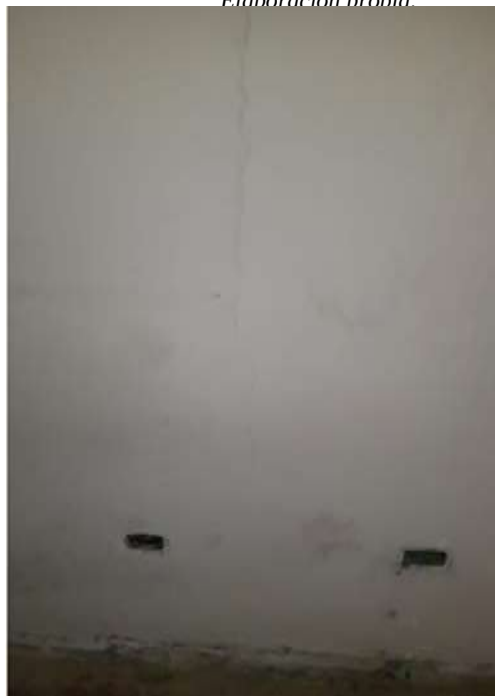
*Ilustración 21 Lesión. Fuente: Elaboración propia.*

Descripción de lesión: se observó durante las inspecciones una fisura vertical en un muro perimetral.

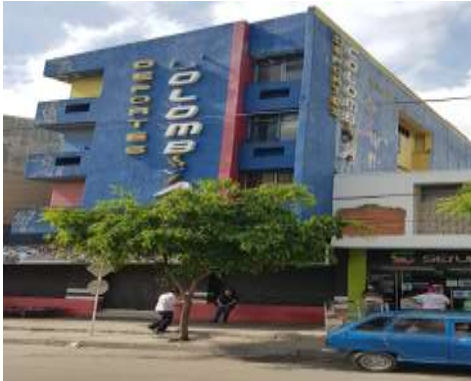
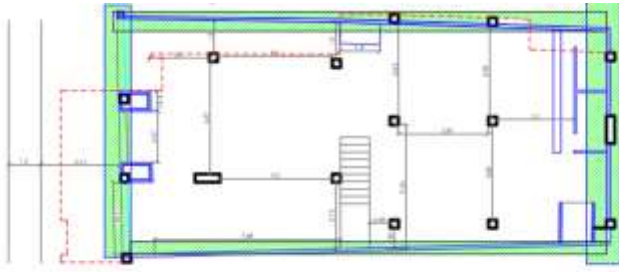
| | | | | | | | |
| Lesión presentada en toda la fachada . Fuente: elaboración propia. | Áreas afectadas. Fuente: Elaboración propia. | | | | | | | | |
| | Lesión presentada | | | | | | | | |
| | humedad y ensuciamiento | | | | | | | | |
|

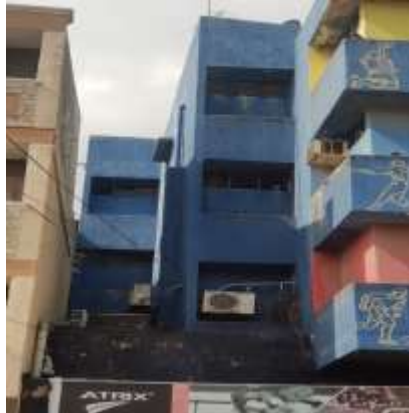
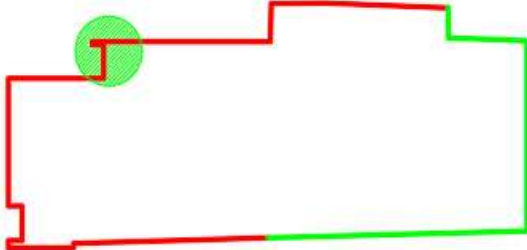
| | | | | | | | |
| Lesión presentada en losa 4 . Fuente : Elaboración propia | Identificación de zona afectada. Fuente: Elaboración propia. | | | | | | | | |
| | Lesión presentada | | | | | | | | |
| | Desprendimiento de material y corrosión. | | | | | | | | |

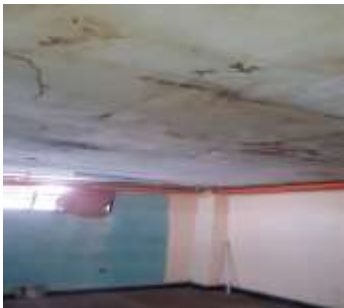
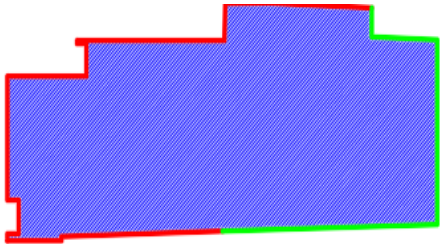
| | Identificación de lesiones por elementos | | |
|---|---|---|---|
| | Humedad, oxidación y desprendimiento del material. | | |

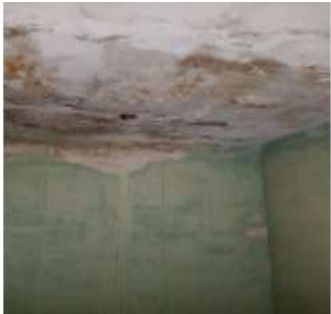
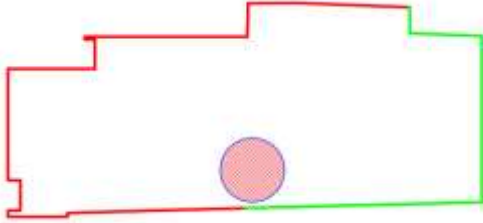
| | Identificación de lesiones por elementos | | |
|---|---|---|---|
| | Humedad, oxidación y desprendimiento del material. | | |

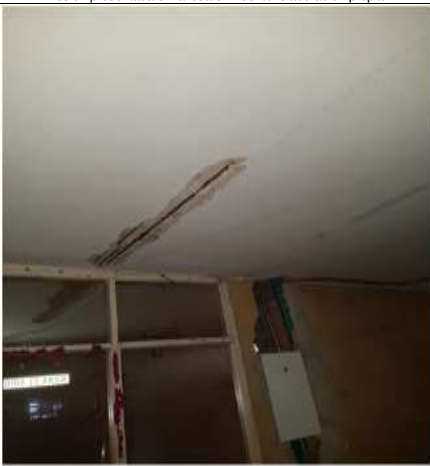
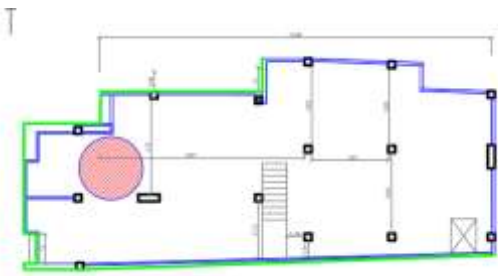
| | Identificación de lesiones por elementos | | |
|---|---|---|---|
| | Desprendimiento de material y corrosión | | |

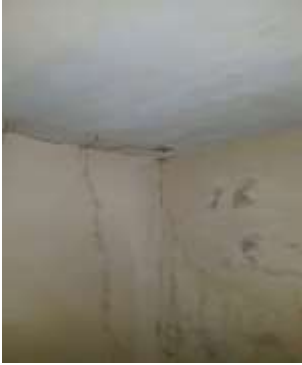
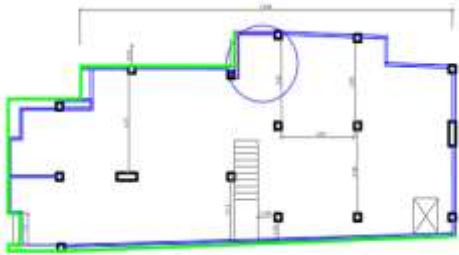
| <br>Lesión presentada en muros 3 piso . Fuente: elaboración propia. | <br>Áreas afectadas. Fuente: Elaboración propia.<br>Lesión presentada | | |

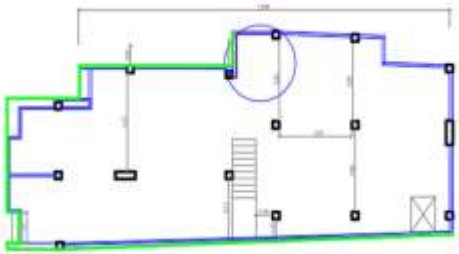
| <br>Lesión presentada en muros 2 . Fuente : Elaboración propia | <br>Identificación de zona afectada. Fuente: Elaboración propia.<br>Lesión presentada<br><br>Fisura. | | |

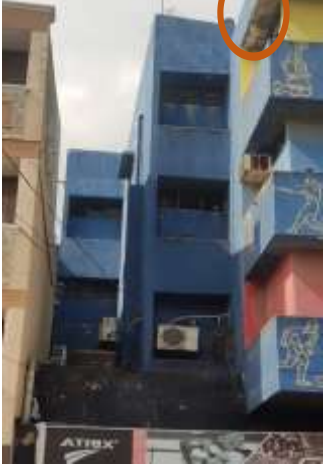
| | | Tipificación de lesiones, por proceso patológico o mecanismo de daño. | | | | | | | | | | | | | | | | | | | | | | | | | | | | |
|---|---|---|---|---|---|---|---|---|---|---|---|---|---|---|---|---|---|---|---|---|---|---|---|---|---|---|---|---|---|---|
| | | Se observa que en la lesión se presenta una serie de patologías tales como, desprendimiento de materia, humedad, erosión y corrosión. | | | | | | | | | | | | | | | Clasificación de la lesión | | | | | | | | | | | | | |

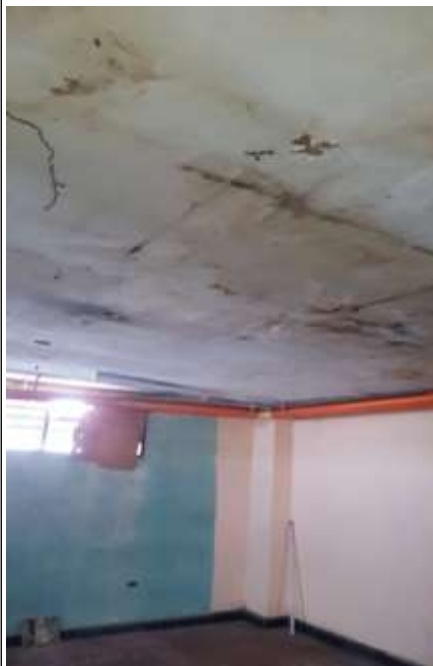
| | | Tipificación de lesiones, por proceso patológico o mecanismo de daño. | | | | | | | | | | | | | | | | | | | | | | | | | | | | |
|---|---|---|---|---|---|---|---|---|---|---|---|---|---|---|---|---|---|---|---|---|---|---|---|---|---|---|---|---|---|---|
| | | Se presentan humedad en la losa , la cual esta generando oxidación del acero de refuerzo lo cual esta encaminado a que este sufra de corrosión y se pierda una seccion importante de esta cuantia, provocando una perdida de resistencia del elemento, por otro lado, tanto el proceso de oxidacion y el desprendimiento de acabados se debe a la humedad de ambiente y de infiltracion por la placa de cubierta, tambien, el poco recubrimiento del concreto es otro de los causales del problema de oxidacion presente en la armadura . | | | | | | | | | | | | | | | | | | | | Clasificación de la lesión | | | | | | | | |
