**ANEXO 1.**  
**(FICHAS DE INFORMACIÓN GENERAL DEL PACIENTE Y FICHAS**  
**DE DESCRIPCION DE LESIONES)**

**UNIVERSIDAD SANTO TOMÁS**  
**VICERRECTORÍA DE UNIVERSIDAD ABIERTA Y A DISTANCIA**  
**FACULTAD DE CIENCIA Y TECNOLOGÍA**  
**ESPECIALIZACIÓN EN PATOLOGÍA DE LA CONSTRUCCIÓN**

| <b>FICHA 1</b> | <b>INFORMACIÓN GENERAL DEL PACIENTE</b> |
| <b>TIPO :</b> | Edificación de dos pisos con cubierta transitable |

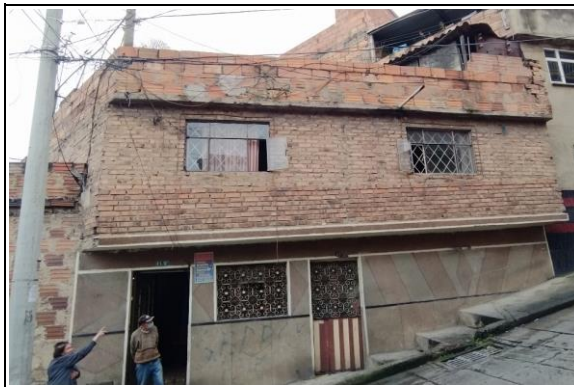
REGISTRO FOTOGRÁFICO PACIENTE

**DESCRIPCIÓN:**  
 Construida en mampostería, concreto reforzado (losas), mortero, ventanería de hierro. Según la inspección visual se puede apreciar que fue construida en tres fases, por el notable cambio y estado de la mampostería

**DESCRIPCIÓN:**  
 No cuenta con un sistema estructural que cumpla con los requerimientos de la actual norma sismo resistente NSR-10. Hay Ausencia de columnas y vigas de confinamiento, además de falta de refuerzos en la mampostería.

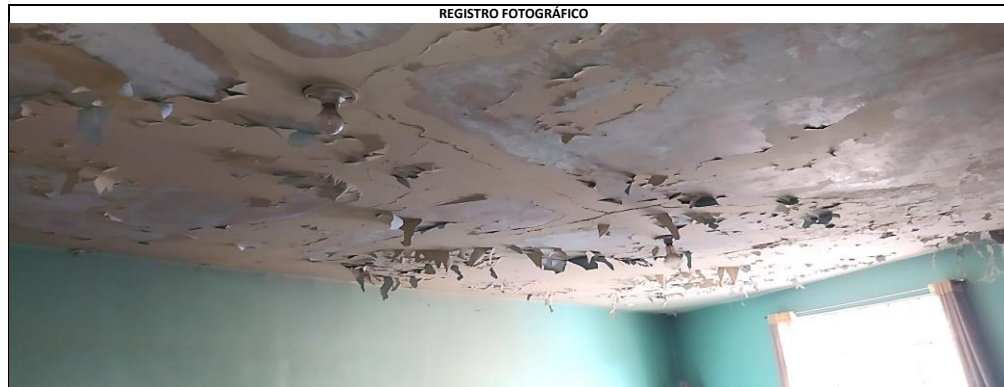
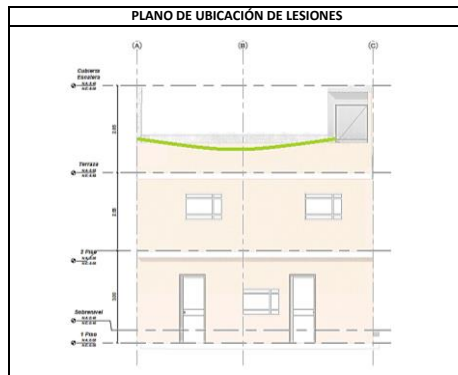
TIPO DE LESIÓN SEGÚN EL PROCESO PATOLÓGICO: Lesión Mecánica

CAUSA: Deformaciones DIRECTA ☐ INDIRECTA ☒

TIPO SEGÚN CAUSA: Flecha

| Severa | <input checked="" type="checkbox"/> |

Con la inspección visual se pudo apreciar desde el segundo nivel una flecha en la losa de cubierta, la cual pudo haber sido ocasionada por una flexión a causa de un exceso en el peso propio de la losa o a la ausencia de apoyos. Además la falta de una leve contraflecha al momento de fundir, para asegurar una adecuada horizontalidad de esta. Según los propietarios, se rellenó la cubierta con un mortero para nivelar la superficie y eliminar la flecha, la cual estaba ocasionando empozamiento de agua al centro de la losa

Se recomienda apuntalar la losa para realizar un corte en el sentido corto horizontal y construir un nuevo elemento tipo viga de carga para dividir la losa y funcione como apoyo adicional. Hacer demolición o corte en el tercio central de la viga y adicionar una malla para unir la losa y hacer que esta funcione de forma monolítica, lo cual generara una carga equitativa solucionando un poco el problema de deflexión

Se sugiere realizar una inspección visual para controlar que no se presenten nuevas deflexiones.

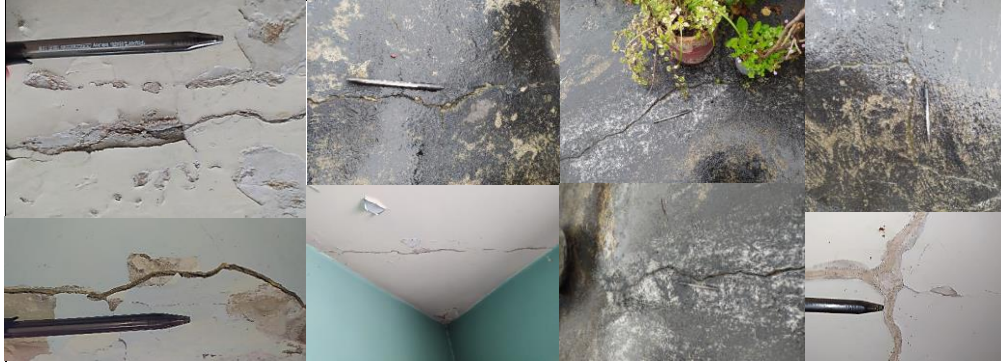
CAUSA: Grietas y fisuras DIRECTA ☐ INDIRECTA ☒

TIPO SEGÚN CAUSA: Exceso de carga - Dilatación o contracción

| Severa | X |

Se evidenciaron grietas y fisuras que aparecieron hace más de 30 años según los propietarios. En el caso de las grietas, sus espesores varían entre 3 y 6 mm, y algunas de ellas atraviesan la sección transversal del elemento. No se observan juntas de contracción. Posiblemente las grietas fueron causadas por la falta de intervención a fisuras por contracción plástica que aparecieron antes del fraguado, lo que generó el deterioro de estas a lo largo de los años, hasta llegar a convertirse en grietas. Otra posible causa son los esfuerzos generados a raíz de la flecha que presenta la losa, el peso que generó el relleno de mortero o por la falta de apoyos (sus únicos apoyos son los muros de cerramiento y unos muros divisorios). Los propietarios afirman que a pesar de haber nivelado la cubierta con mortero años atrás, las grietas volvieron a aparecer. Actualmente sobre el área que presenta mayor cantidad de grietas, se encuentran ubicadas varias macetas de diferentes tamaños (en su mayoría grandes), las cuales le están agregando peso a la losa.

Se recomienda reparar las grietas y fisuras, para lo cual se deberá aumentar un poco el espesor de estas con ayuda de un cincel, retirar todo el material que esté suelto y posteriormente rellenar con una resina o una masilla elástica. Además se sugiere hacer una distribución más equitativa de las macetas, para ayudar a equilibrar las cargas y evitar que estas se concentren únicamente en el centro de la losa.

Se recomienda realizar revisiones periódicas en la cubierta, para verificar que no hayan fisuras, en caso de que se presente una nueva, se deberá reparar inmediatamente, para evitar que esta se deteriore y pueda llegar a convertirse en una grieta.

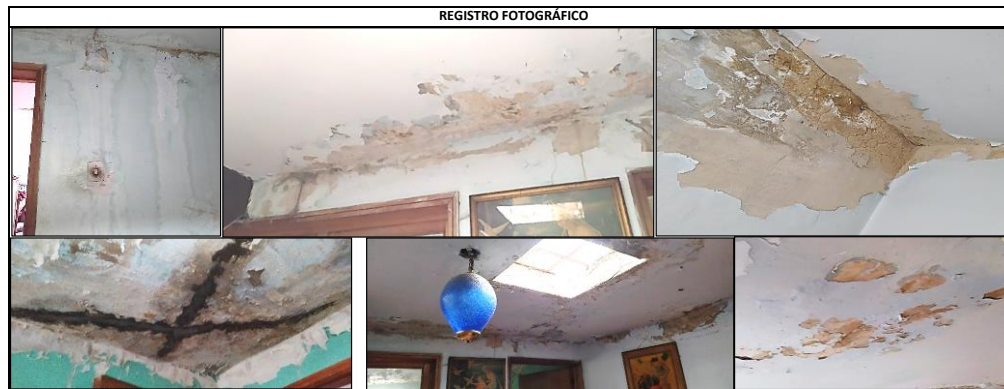
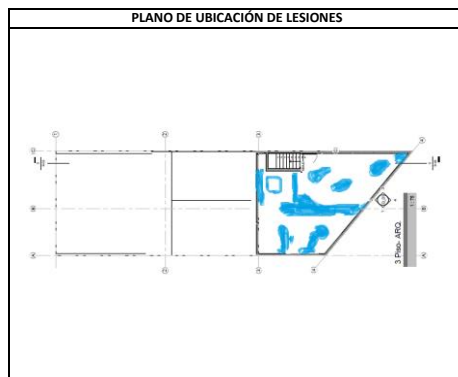
| Severa | <input checked="" type="checkbox"/> |

Filtración de agua lluvia proveniente de la cubierta, la cual presenta grietas por donde ingresa el agua, generando humedad en la losa de concreto. Tanto en la cubierta como en los muros del segundo nivel, se evidencian eflorescencias, abombamiento y desprendimiento de la pintura, fisuras, desprendimiento de material y moho. No hay tratamiento de juntas ni medias cañas. La cubierta no tiene sifón, así que el agua lluvia es evacuada por medio de un desnivel que se hizo, el cual lleva a un pequeño tubo que sale a la calle desde la terraza. Los propietarios afirman haber aplicado una capa de emulsión asfáltica en la cubierta para impermeabilizarla. Al no funcionar, aplicaron posteriormente una capa de pintura bituminosa de aluminio únicamente sobre las grietas para intentar eliminar el problema de humedad y filtración, lo cual no funcionó, ya que jamás se repararon las grietas y fisuras antes de aplicar el impermeabilizante, lo que causó que estas se "calcaran" en la capa de impermeabilizante y con el tiempo ayudara a que se empezara a deteriorar a partir de estas. También se pudo observar que intentaron rellenar las grietas de la cubierta desde el interior de la vivienda con mortero para disminuir un poco el problema de filtración (Ambas habitaciones que se encuentran bajo esta cubierta se ven afectadas por este problema).

Se recomienda reparar las grietas y fisuras, antes de impermeabilizar, para lo cual se deberá aumentar un poco el espesor de estas con ayuda de un cincel, retirar todo el material que esté suelto y posteriormente rellenar con una resina o una masilla elástica. Seguido de esto se sugiere hacer un tratamiento a las juntas e instalar medias cañas, ya que jamás se debe dejar la unión de elementos a 90° porque esto favorece la filtración de agua por las juntas. Finalmente se debe aplicar un impermeabilizante adecuado para una cubierta transitable (La elección del impermeabilizante dependerá de la frecuencia de mantenimiento que el propietario desee y más importante aún, el presupuesto con el que este cuente).

Se recomienda realizar revisiones periódicas en la cubierta, para verificar que no hayan fisuras, en caso de que se presente una nueva, se deberá reparar inmediatamente. El impermeabilizante se debe reparar o cambiar de acuerdo a sus especificaciones y vida útil.

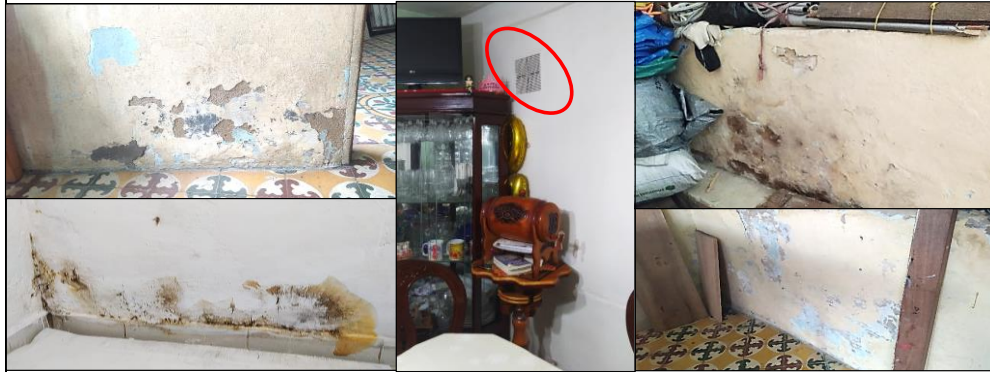
| Moderada | <input checked="" type="checkbox"/> |

Debido a que la edificación se encuentra ubicada en media ladera y que se construyó directamente sobre el terreno sin ningún tratamiento a pesar del alto nivel freático, presentaba un gran problema de humedad por capilaridad, por lo que años después los propietarios decidieron intervenir algunas habitaciones, colocando un plástico y fundiendo una placa de aproximadamente 5 cm sobre este. Lo anterior ayudó a disminuir un poco el problema, pero en el comedor el muro que da contra la montaña, se siguió manifestando la humedad, razón por la cual instalaron una especie de muro de limpieza con ventilación y que no cuenta con acceso para mantenimiento, para ocultar los daños ocasionados por la humedad por capilaridad. En la habitación que se encuentra cerca a la entrada y en la que queda al fondo a la izquierda, se sigue presentando esta humedad, la cual en invierno se agrava, por lo que los propietarios realizan mantenimiento frecuentemente con pintura y estuco convencional.

Debido a que por la ubicación de la vivienda el problema va a ser latente, se recomiendo inyectar hasta la mitad del espesor del muro afectado, una barrera antihumedad a base de agua, la cual se aplica por medio de perforaciones a 45° que se hacen a 5 cm del piso, separados entre sí cada 15 cm. Esta barrera funciona rellenando los poros, lo que evita que la humedad siga ascendiendo por el muro. Seguido de la aplicación de la barrera, se sugiere usar para resanar una masilla acrílica apta para zócalos, ya que esta protege contra la humedad capilar y reduce el flujo de vapor de agua, por lo que previene el abombamiento de la pintura.

Se recomienda hacer una inspección frecuente de las demás zonas que pueden ser posiblemente afectadas por esta lesión. En caso de aparecer humedad de este tipo en otra zona, realizar el mismo tratamiento que se sugiere en la intervención. Adicionalmente se sugiere mantener ventilada la vivienda.

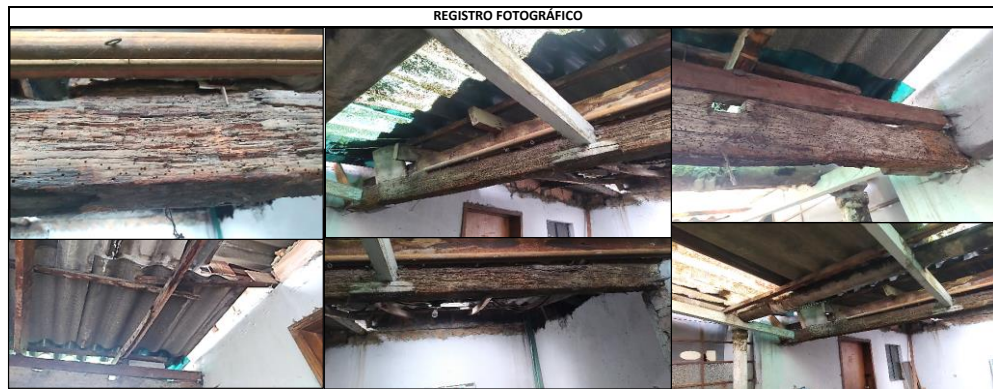
TIPO DE LESIÓN SEGÚN EL PROCESO PATOLÓGICO: Lesión Química

CAUSA: Organismos DIRECTA ☐ INDIRECTA ☒

TIPO SEGÚN CAUSA: Animales y hongos

| Grave | <input checked="" type="checkbox"/> |

| PLANO DE UBICACIÓN DE LESIONES | DIAGNÓSTICO: |
|---|---|
| | <p>La estructura en madera, que soporta la cubierta liviana del patio ubicado en el segundo nivel, presenta varios tipos de patologías de tipo abiótico, biótico y de origen estructural. Se observan diferentes filtraciones en la cubierta debido a su mal estado, lo que afectó a la estructura, exponiéndola a altos niveles de humedad, causando la aparición de hongos de pudrición y posteriormente insectos que afectaron la resistencia de esta</p> |

| POSIBLE INTERVENCIÓN: |
|---|
| <p>Por la gran afectación que tienen los elementos, se recomienda reemplazarlos y reparar las filtraciones procedentes de la cubierta liviana o cambiar el tejado, ya que posiblemente la madera actual ya ha perdido su capacidad de resistencia, debido a la flexión, la pudrición y la pérdida de masa o sección. La madera nueva que se vaya a utilizar como estructura de la cubierta, debe estar debidamente secada, preservada e inmunizada, para evitar un futuro ataque de organismos xilófagos.</p> |

| MANTENIMIENTO PREVENTIVO |
|---|
| <p>Realizar inspecciones regularmente para asegurarse de que no hayan filtraciones en la cubierta liviana, que pueden causar humedad en los elementos de madera</p> |
