**Estudio Patológico**

# **Castillo de San Antonio de Salgar**

**2021**

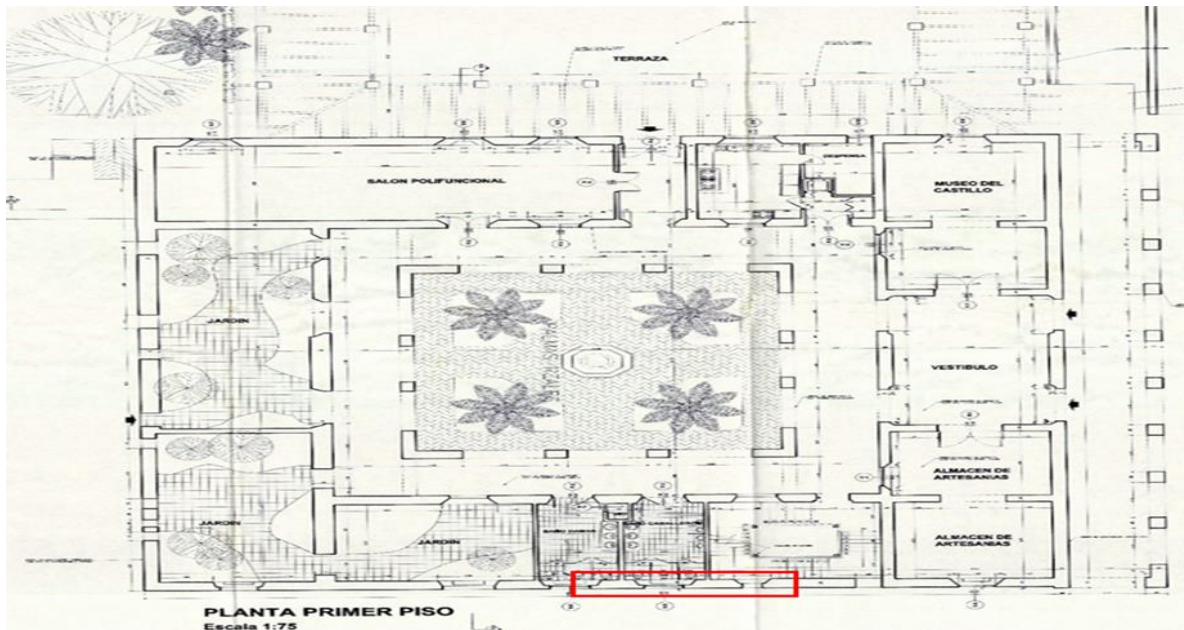
**Plano 3** Localización de Lesión 3.

**Descripción de la lesión:** Como se observa en la fotografía encontramos que el muro de la fachada presenta grietas 10 mm de ancho, la alfajía presenta también agrietamientos.

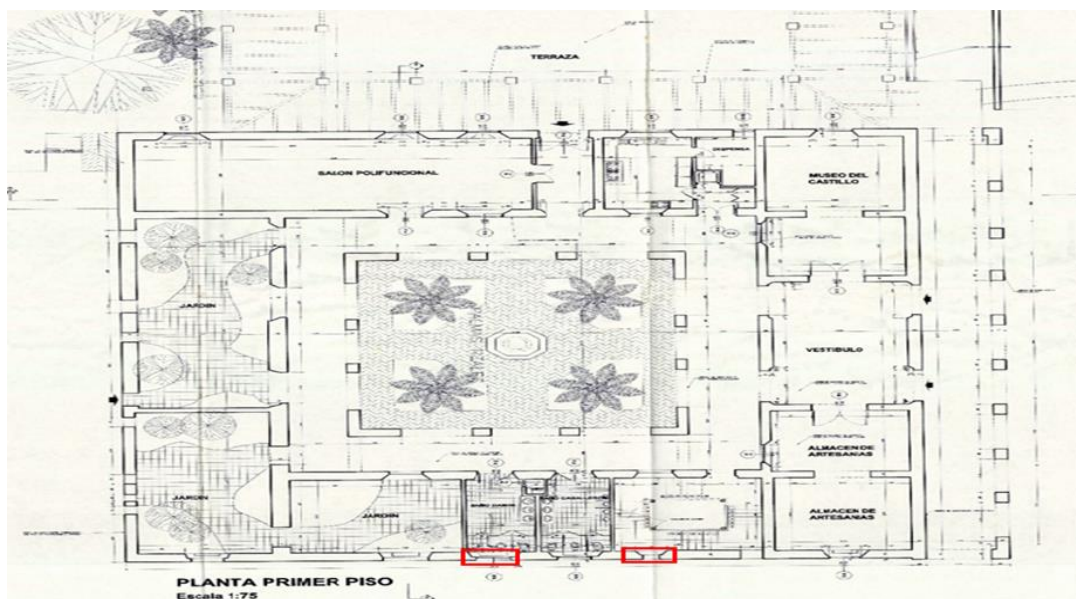
#### Plano 4 *Localización de falla 4*

**Descripción de la lesión:** Esta lesión es por desprendimiento de la pintura en la madera, que posiblemente se dio por las humedades ocasionadas por la lluvia y degradación de las misma por efectos de los rayos ultravioleta y otros agentes atmosféricos.

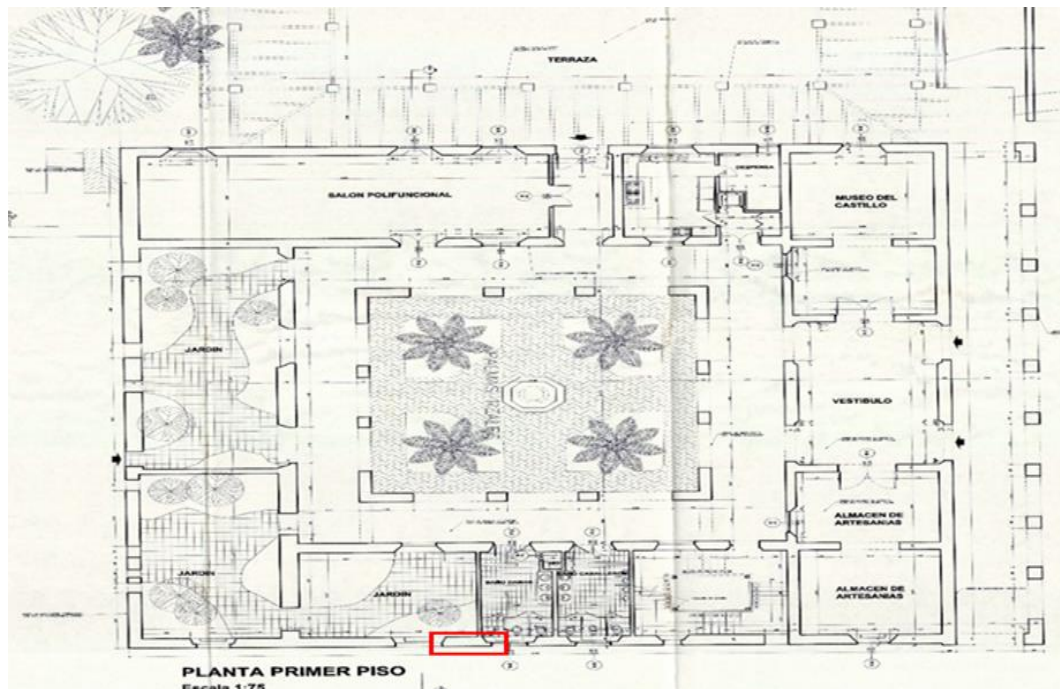
Plano 5 Localización de falla

**Descripción de la lesión:** Aquí vemos que la tubería presenta corrosión que es una patología electroquímica y vemos que aquí el elemento metálico presenta hinchazón o empollamiento y comienza a perder sección.

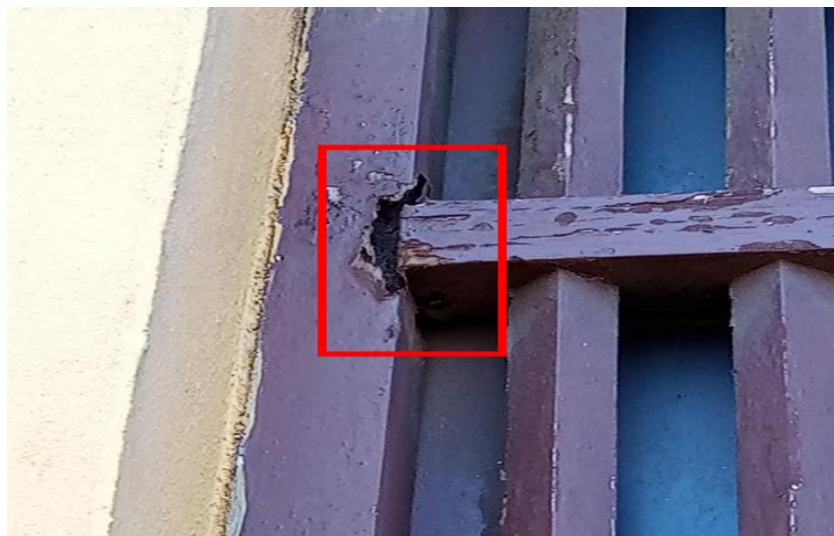
**Figura 9. Falla 6.**

**Descripción de la lesión:** aquí encontramos una patología como es la pudrición que es una lesión biológica que puede ser causada por presencia de hongos o presencia de xilófagos.

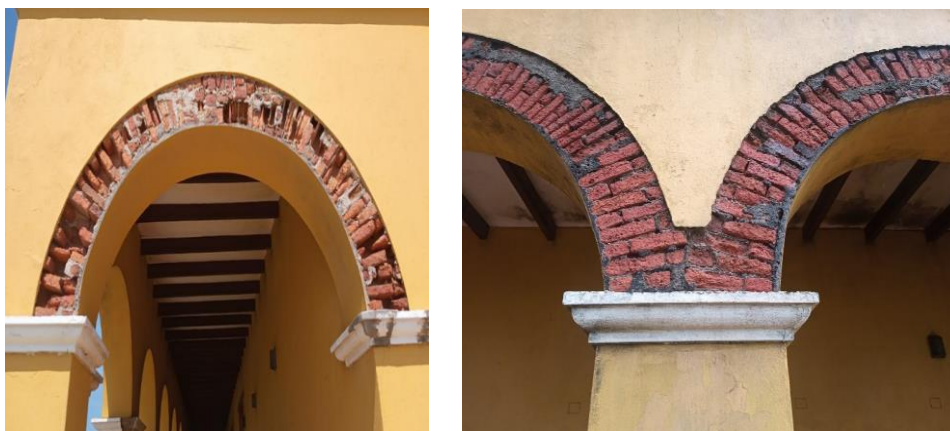
**Figura 10. Falla 7**

**Ubicación de la lesión 7:** Esta lesión se encuentra ubicada los arcos de ladrillo en la parte derecha de la fachada principal.

**Descripción de la lesión:** Aquí los arcos presentan una lesión mecánica como lo es la erosión mecánica causado por un agente patológico como lo es las acciones del viento, ya que esta edificación está a orillas del mar caribe y también sufre por los agentes atmosféricos.

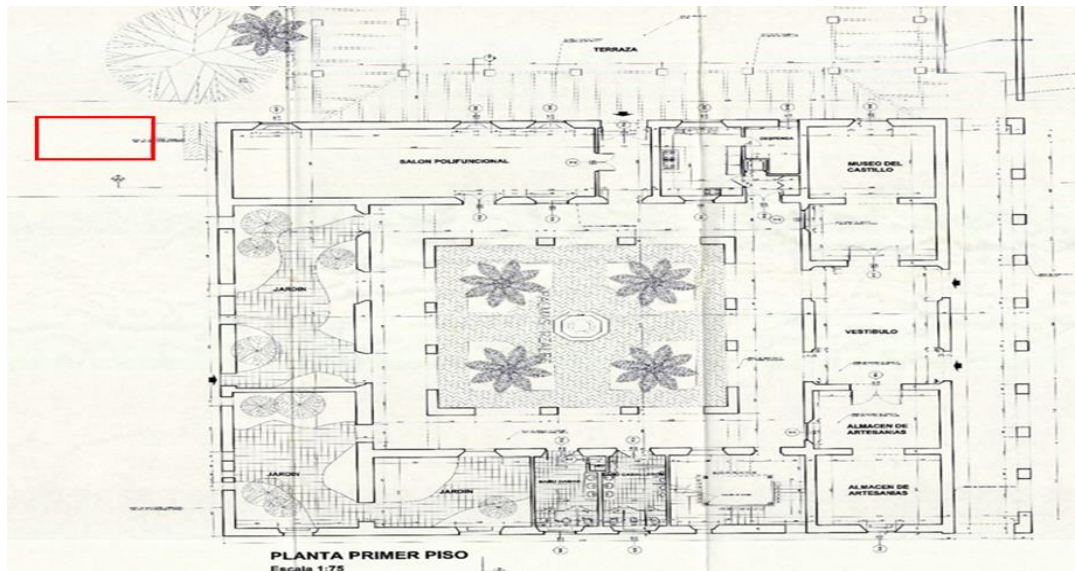
**Figura 11. Lesión 8.**

**Ubicación de la lesión 8:** Esta lesión está ubicada en la posterior de la edificación, más exactamente en la planta de tratamiento de aguas residuales.

**Descripción de la lesión:** Aquí vemos un caso de oxidación, pero al mismo tiempo se nos presenta un caso de corrosión, que se pudo dar por la presencia de agua.

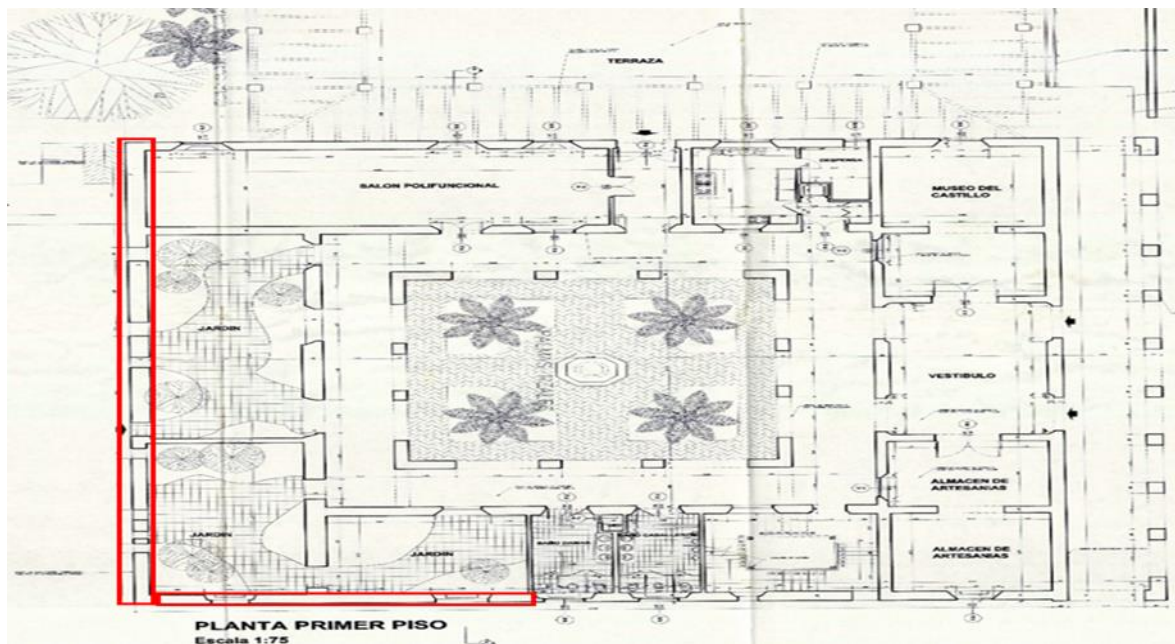
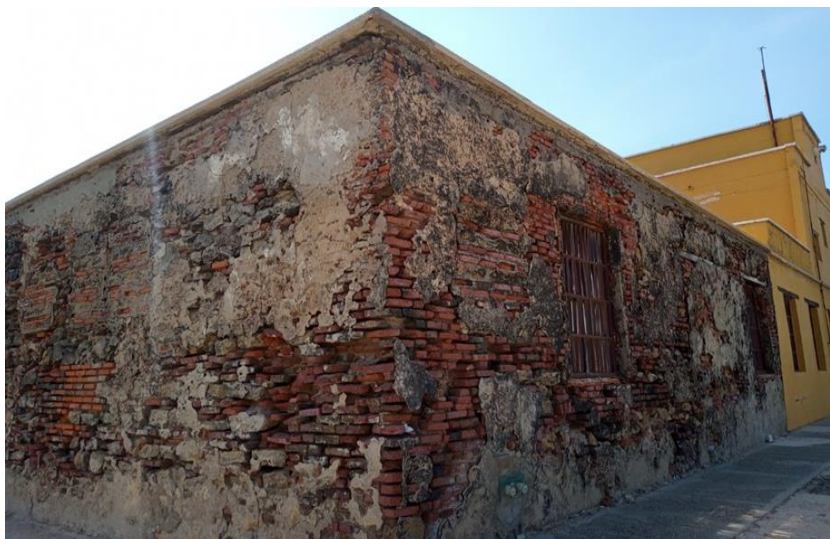
**Figura 12. Localización de falla 9**

**Ubicación de la lesión 9:** Esta lesión se encuentra ubicada en el muro de parte de atrás de la edificación y otro muro en parte lateral izquierda.

**Descripción de la lesión:** Aquí se presenta una lesión física con una sintomatología de erosión física, posiblemente causada por las condiciones atmosféricas.

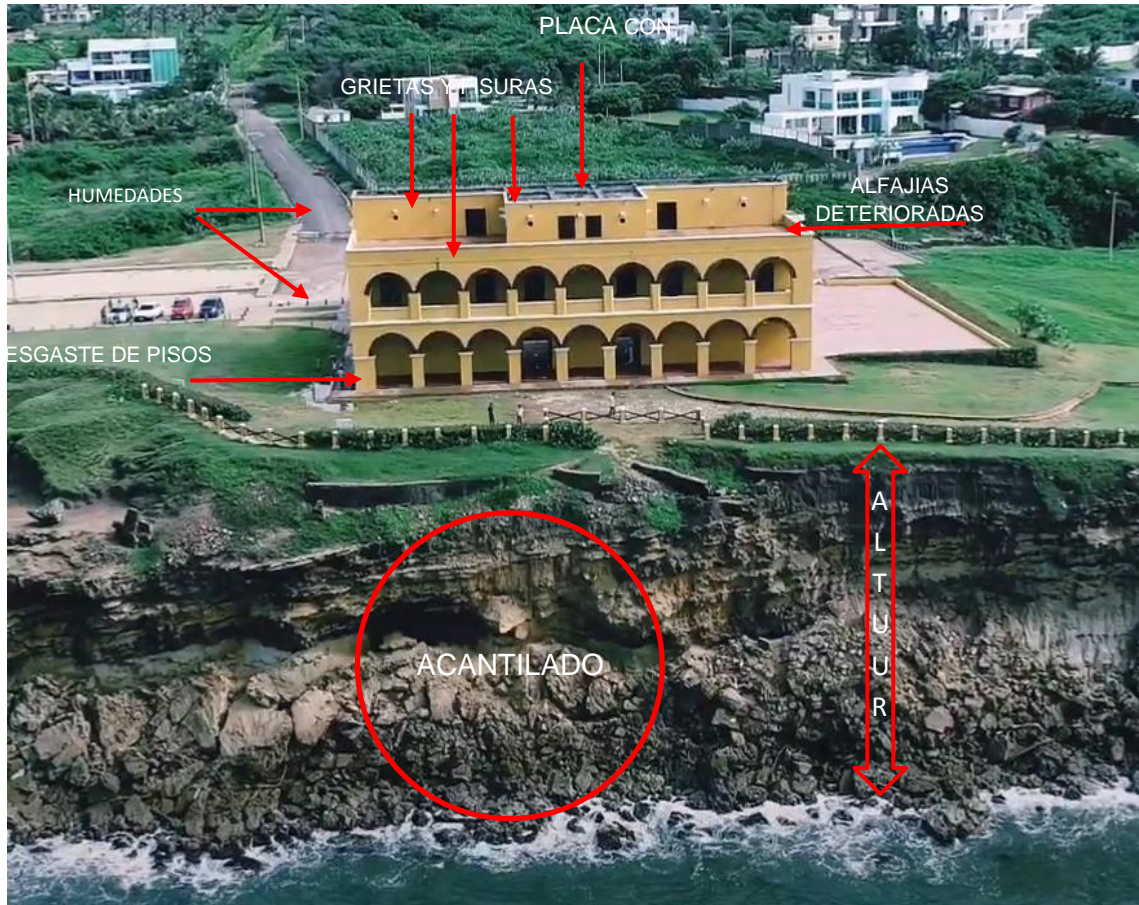
Imagen-Acantilado en deterioro altura con respecto al nivel del mar= 8.00M

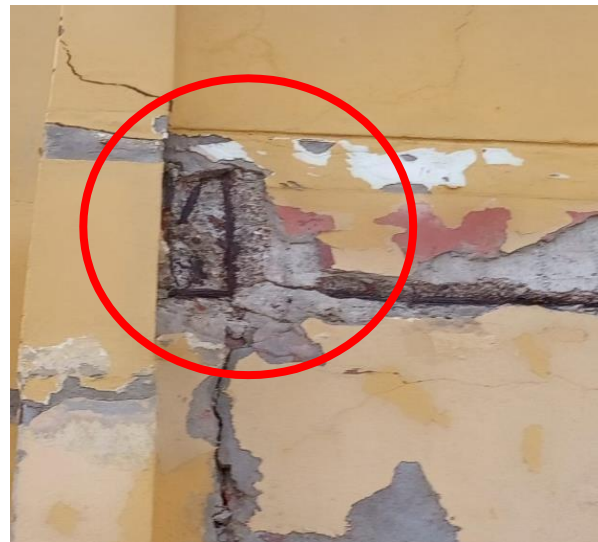
Borde de placa lesionado

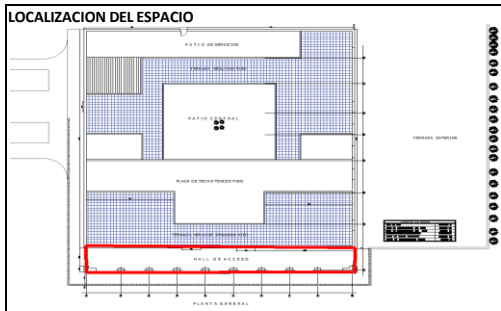
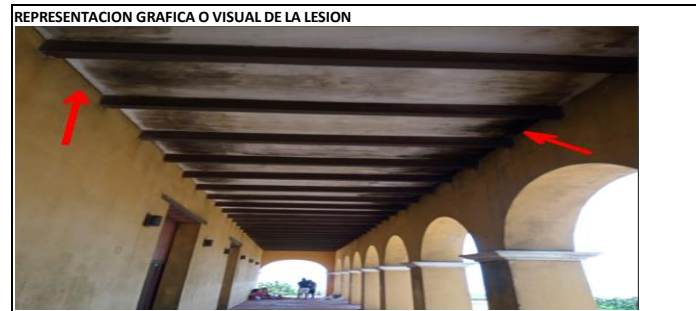
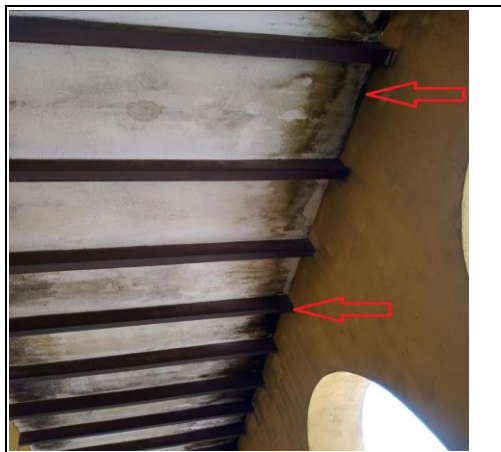
FECHA DE ESTUDIO: AÑO 2021			
LESION: HUMEDAD EN PLACA DE ENTREPISO			
UBICACIÓN: PLACA DE ENTREPISO		ESPACIO: COSTADO SUR	
SEVERIDAD:	ALTA	X	MODERADO:
TEMPERATURA: 31° C			BAJA:
TIPO DE AMBIENTE: CALIDO SECO			
HUMEDAD RELATIVA: 84%		NIVEL: 18 m	
TIPOLOGIA DE LA LESION			
TIPO. P: PRIMARIA S: SEGUNDARIA			
FISCA	P	QUIMICA	S
		MECANICA	P
			BIOLOGICA
CAUSA DE LA LESION			
DIRECTA			
FISICA	HUMEDAD	X	SUCIEDAD
	ENSUCIAMIENTO	X	EROSION
QUIMICA	EFLORECIENCIA		AMBIENTE
	CORROSION		MANCHAS
	FISURA		MANCHA ORG.
MECANICA	TRACCION		GRIETA
	TORSION		FRACTURA
	COMP. SIMP		LONGITUD
	ASENT. SUELO		PUNZONAMIENTO
	ANIMAL		CIZALLAMIENTO
			DESPRENDIMIENTO
BIOLOGICA	VEGETAL		DEFLEXION
			MUSGOS
INDIRECTA			
	PROYECCION	MATERIALES	USO INDEBIDO
	CONSTRUCCION	MANTENIMIENTO	X

**PREDIAGNOSTICO:**  
En el entrepiso se observan afectaciones por huedad debidamente provocadas por los desgastes o desprendimientos de la cobertura bituminosa y la del manto impermeabilzante de aplicacion in sitio, el envejecimiento del material Y las acciones transmitidas por la penetracion del agua.

**RECOMENDACIONES:**

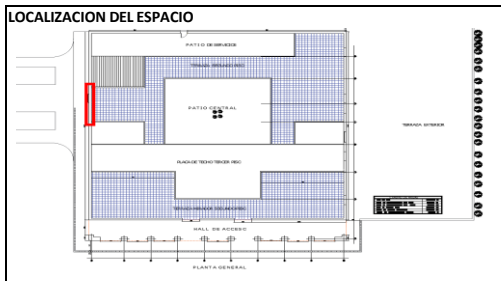
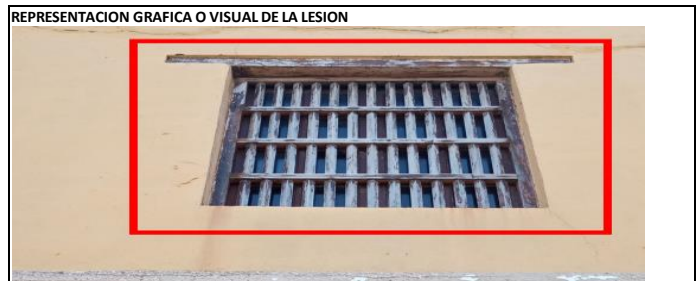
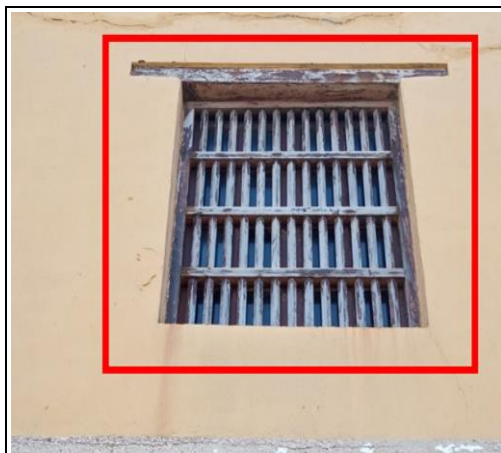
**PREDIAGNOSTICO:**  
 El sol, lluvia, rocío, humedad relativa del aire, rayos UV, actúan sobre la superficie de la madera o sobre la protección superficial, afectan a la madera expuesta como en este caso, y se muestran el desprendimiento y degradación de la madera. Los tipos de degradación más habituales en estructuras de madera por estas causas son:

- Degradación por los rayos UV.
- Degradación por IR.
- Degradación debida al agua y la humedad.

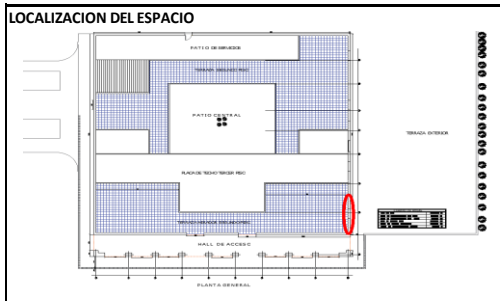
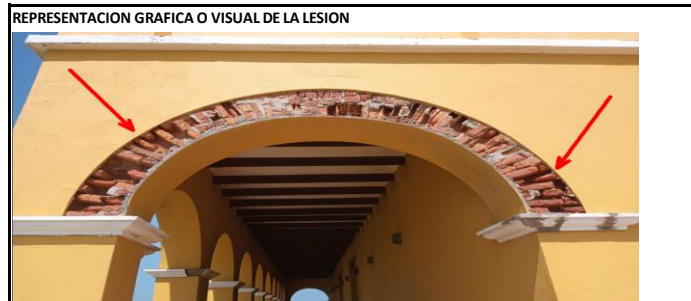
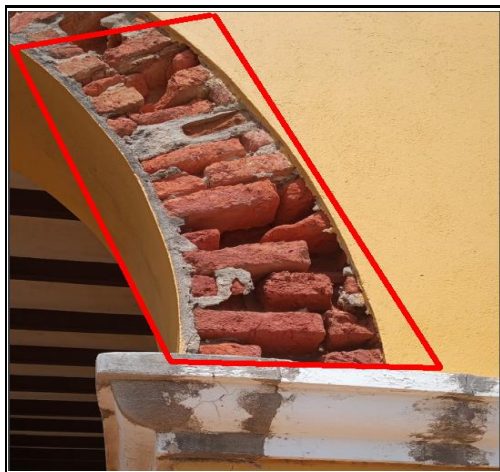
**PREDIAGNOSTICO:**  
Aqui nos encontramos con una patologia como es la Disgregación de la obra Vista de Ladrillo, esto se debe a defectos en el mortero de pega que liga unas piezas con otras, bien por mala dosificación del cemento o bien por compactación insuficiente en las juntas, o pueden darse ambas cosas a la vez. El mortero desprende arena y el agua es absorbida por los ladrillos con lo cual aparecen las primeras humedades. Ante las accion eolica, se provoca una accion desgastantes en la superficie de los ladrillos en forma de astillas irregulares.

**RECOMENDACIONES:**

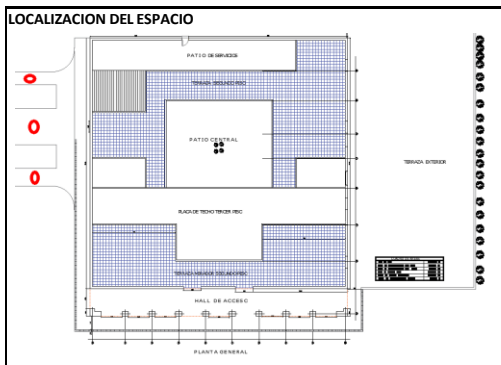
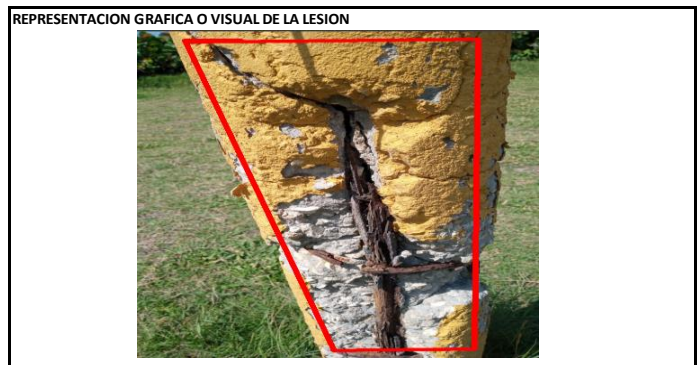
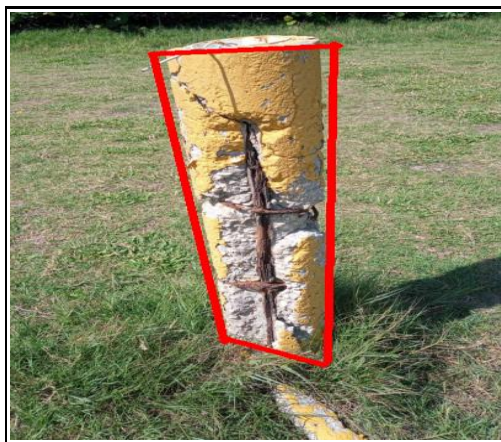
<b>FECHA DE ESTUDIO: AÑO 2021</b>			
<b>LESION: PILAR EN CONCRETO, LATERAL DERECHO</b>			
<b>UBICACIÓN: LATERAL IZQUIERDO</b>		<b>ESPACIO: COSTADO OESTE</b>	
<b>SEVERIDAD:</b> X	<b>ALTA</b>	X	<b>MODERADO:</b> x
<b>TEMPERATURA: 31° C</b>		<b>TIPO DE AMBIENTE: CALIDO SECO</b>	
<b>HUMEDAD RELATIVA: 84%</b>		<b>NIVEL: 18 m</b>	
<b>TIPOLOGIA DE LA LESION</b>			
TIPO. P: PRIMARIA S: SEGUNDARIA			
FISCA	QUIMICA	S	<b>MECANICA</b>
			P
<b>CAUSA DE LA LESION</b>			
<b>DIRECTA</b>			
FISICA	HUMEDAD	SUCIEDAD	EROSION ATMOSFERICA
	ENSUCIAMIENTO	ABRASION	AMBIENTE
QUIMICA	EFLORECENCIA	LIXIVIACION	MANCHAS
	<b>CORROSION</b>	X	MANCHA ORG.
	FISURA	GRIETA	FRACTURA
	TRACCION	FLEXION	LONGITUD
MECANICA	TORSION	PUNZONAMIENTO	CIZALLAMIENTO
	COMP. SIMP	CORTANTE	<b>DESPRENDIMIENTO</b>
	ASENT. SUELO	PERDIDA DE ELEMENTO	DEFLEXION
BIOLOGICA	ANIMAL	VEGETAL	MUSGOS
<b>INDIRECTA</b>			
	PROYECCION	<b>MATERIALES</b>	X
	<b>CONSTRUCCION</b>	X	<b>MANTENIMIENTO</b>

**PREDIAGNOSTICO:**  
Como se observa en la imagen las principales patologias se dan por:  
Fallos en el diseño del pilar, recubrimiento de poco espesor, hormigón de baja calidad.  
Defectos de ejecución; mal hormigonado, no se colocaron separadores entre las varillas.  
Condiciones atmosféricas adversas que provocan la erosión del revestimiento por los ciclos continuos, humedad-sequedad, o el salitre por estar en una zona costera.

**RECOMENDACIONES:**  
Encamisado metálico de pilares para reforzar la sección transversal de la columna.  
Protección catódica de las armaduras embebidas en el hormigón, para evitar la corrosión del acero.  
Extracción electroquímica de cloruros del hormigón armado  
Utilización de productos para prevenir la ferralla oxidada en el soporte estructural.

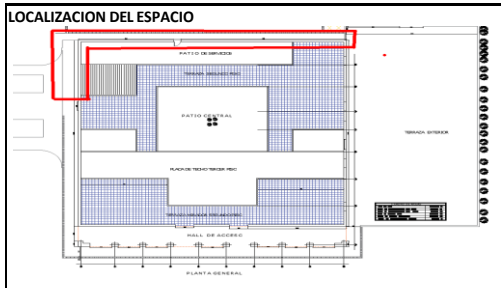
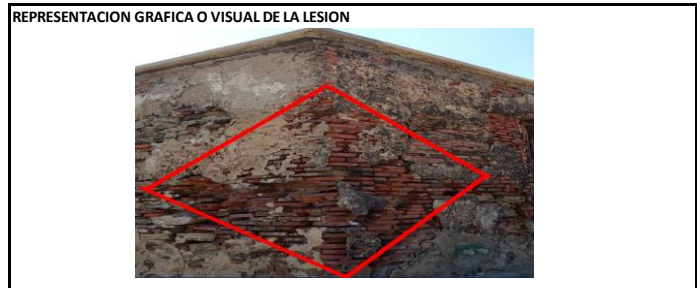
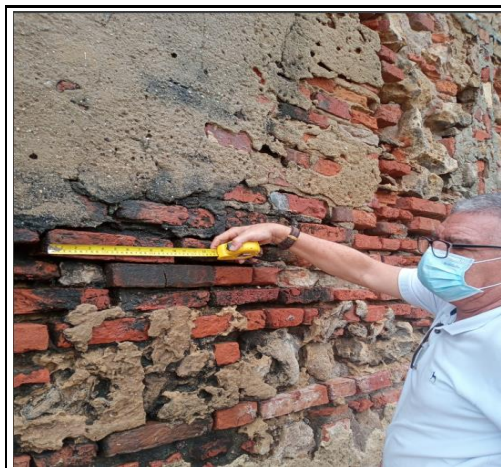
<b>FECHA DE ESTUDIO: AÑO 2021</b>			
LESION: CERRAMIENTO EN LADRILLO COCIDO, LATERAL NORTE			
UBICACIÓN: LATERAL IZQUIERDO		ESPACIO: COSTADO OESTE	
SEVERIDAD: X	ALTA	MODERADO:	BAJA:
TEMPERATURA: 31° C		TIPO DE AMBIENTE: CALIDO SECO	
HUMEDAD RELATIVA: 84%		NIVEL: 18 m	
<b>TIPOLOGIA DE LA LESION</b>			
TIPO. P: PRIMARIA S: SEGUNDARIA			
FISCA	P QUIMICA	MECANICA	P BIOLOGICA
<b>CAUSA DE LA LESION</b>			
DIRECTA			
FISICA	HUMEDAD	SUCIEDAD	EROSION ATMOSFERICA X
	ENSUCIAMIENTO	ABRASION	X AMBIENTE
QUIMICA	EFLORENCIA	LIXIVIACION	MANCHAS
	CORROSION	MANCHA ORG.	
MECANICA	FISURA	GRIETA	FRACTURA
	TRACCION	FLEXION	LONGITUD
	TORSION	PUNZONAMIENTO	CIZALLAMIENTO
	COMP. SIMP	CORTANTE	DESPRENDIMIENTO X
BIOLOGICA	ASENT. SUELO	PERDIDA DE ELEMENTO X	DEFLEXION
	ANIMAL	VEGETAL	MUSGOS
INDIRECTA			
	PROYECCION	X MATERIALES	USO INDEBIDO
	CONSTRUCCION	X MANTENIMIENTO	X

**PREDIAGNOSTICO:**  
Estas patologías se dan por la Exorcación de material de la superficie debido a procesos de naturaleza atmosférica.

- Erosión atmosférica por lluvia torrencial.
- Erosión por abrasión provocada por el viento.

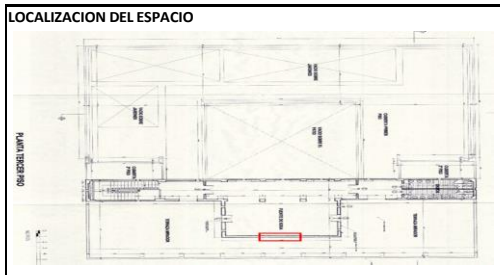
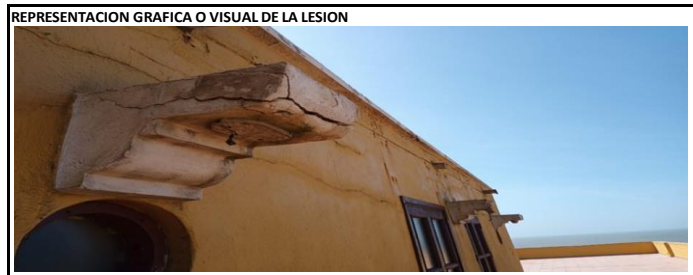
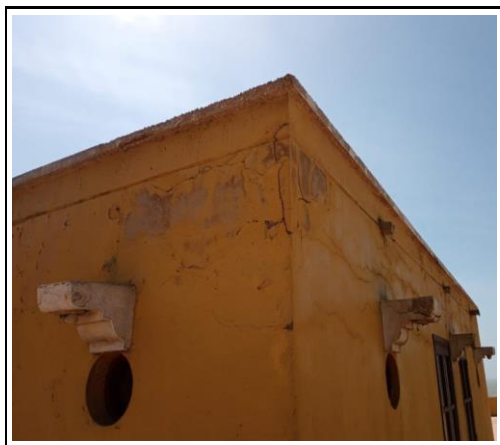
<b>DESCRIPCION DEL ELEMENTO AFECTADO</b> El elemento presenta lesion mecanica como Fisuras y desprendimiento del concreto.

**PREDIAGNOSTICO:**  
 Estas patología se da por:

- Concreto muy poroso.
- Exposicion del elemento a condiciones atmosfericas.
- Falta de calidad en los materiales.

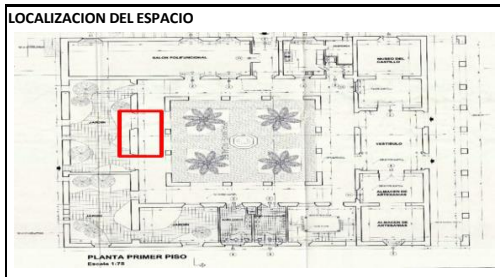
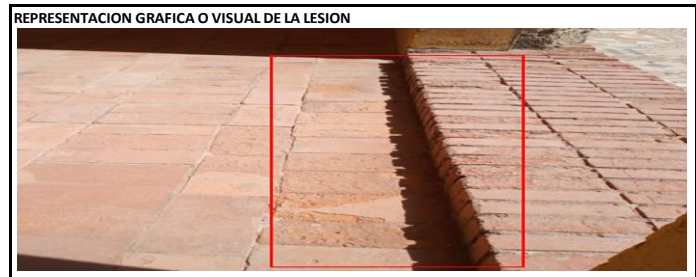
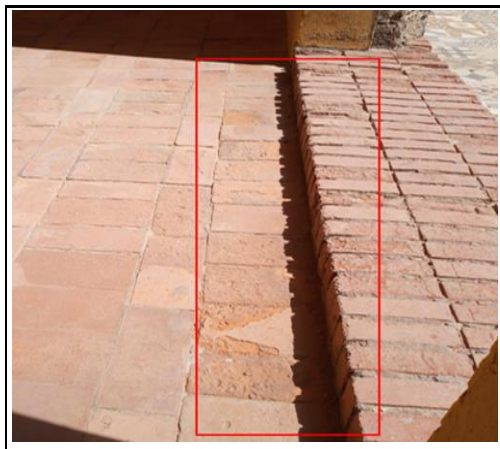
**PREDIAGNOSTICO:**

Estas patologia se dan por:

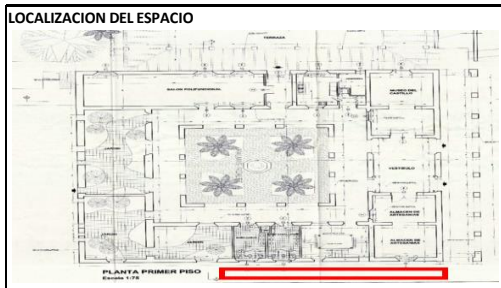
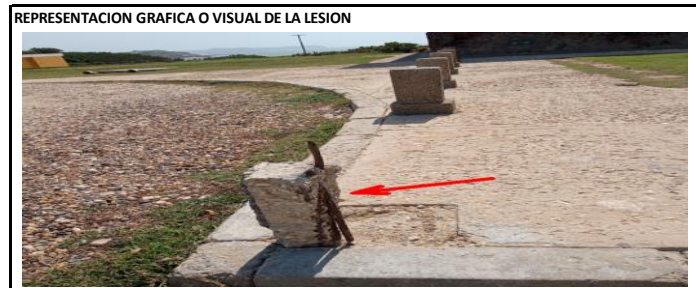
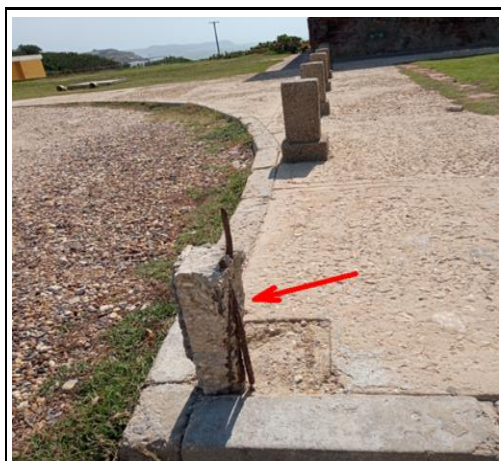
<b>FECHA DE ESTUDIO: AÑO 2021</b>			
<b>LESION: EN LOS BOLARDOS</b>			
<b>UBICACIÓN:</b> LATERAL IZQUIERDO		<b>ESPACIO:</b> PISO DE LA TERRAZA	
<b>SEVERIDAD:</b>	ALTA	X MODERADO:	BAJA:
<b>TEMPERATURA:</b> 31° C		<b>TIPO DE AMBIENTE:</b> CALIDO SECO	
<b>HUMEDAD RELATIVA:</b> 84%		<b>NIVEL:</b> 18 m	
<b>TIPOLOGIA DE LA LESION</b>			
TIPO. P: PRIMARIA S: SEGUNDARIA			
<b>FISCA</b>	X QUIMICA	MECANICA	BIOLOGICA
<b>CAUSA DE LA LESION</b>			
<b>DIRECTA</b>			
<b>FISICA</b>	HUMEDAD	SUCIEDAD	EROSION ATMOSFERICA
	ENSUCIAMIENTO	ABRASION	AMBIENTE
<b>QUIMICA</b>	EFLORECENCIA	LIXIVIACION	MANCHAS
	CORROSION	MANCHA ORG.	
<b>MECANICA</b>	FISURA	GRIETA	FRACTURA
	TRACCION	FLEXION	LONGITUD
	TORSION	PUNZONAMIENTO	CIZALLAMIENTO
	COMP. SIMP	CORTANTE	<b>DESPRENDIMIENTO</b>
	ASENT. SUELO	PERDIDA DE ELEMENTO	DEFLEXION
<b>BIOLOGICA</b>	ANIMAL	VEGETAL	MUSGOS
<b>INDIRECTA</b>			
	PROYECCION	<b>MATERIALES</b>	X USO INDEBIDO
	CONSTRUCCION	<b>MANTENIMIENTO</b>	X

**PREDIAGNOSTICO:**  
Como se observa en la imagen las principales patologías se dan por:  
Fallos en el diseño del pilar, recubrimiento de poco espesor, hormigón de baja calidad.  
Defectos de ejecución; mal hormigonado, no se colocaron separadores entre las varillas.  
Condiciones atmosféricas adversas que provocan la erosión del revestimiento por los ciclos continuos, humedad-sequedad, o el salitre por estar en una zona costera.

**RECOMENDACIONES:**

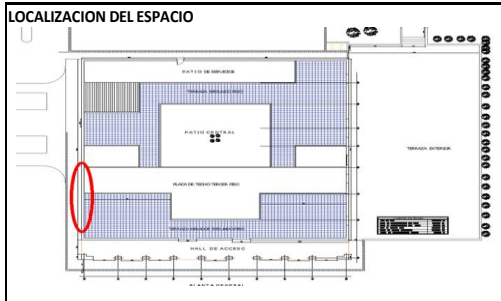
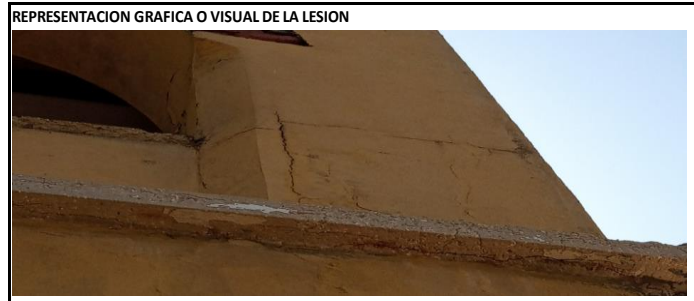
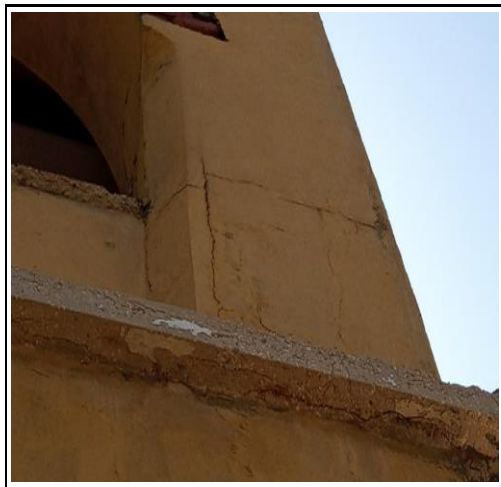
**PREDIAGNOSTICO:**  
La alfajia presenta fisura en toda su seccion, con manifestacion de erosion, esto se puede dar por muchas causas.  
Concreto con poca resistencia.  
Poco recubrimiento.  
Tambien se puede dar por las condiciones atmosfericas.

**RECOMENDACIONES:**

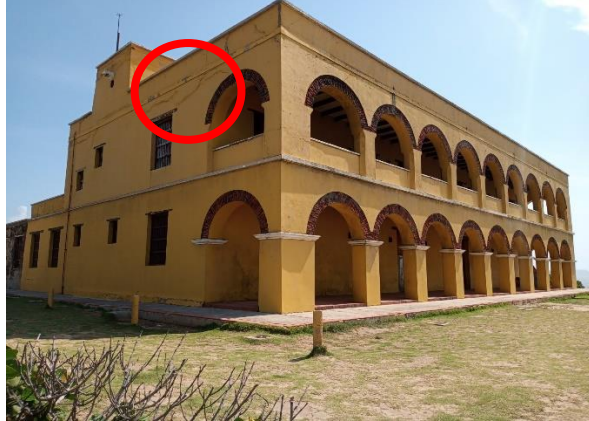
**FOTOS-1 LESIONES EN FACHADA**

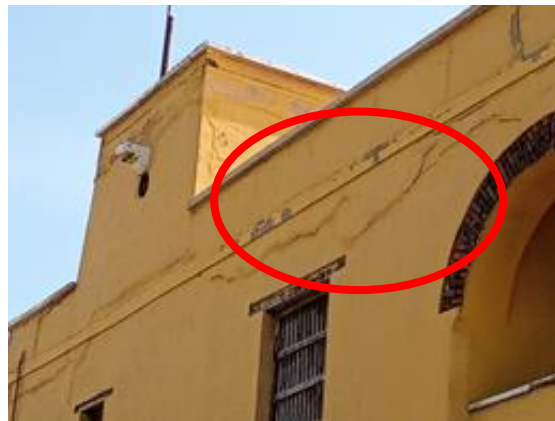
**FOTOS-2 LESIONES DE HUMEDAD**

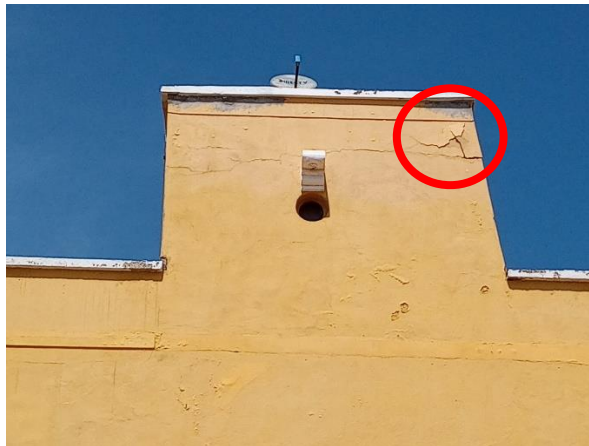
**FOTOS-3 LESIONES EN FACHADA**

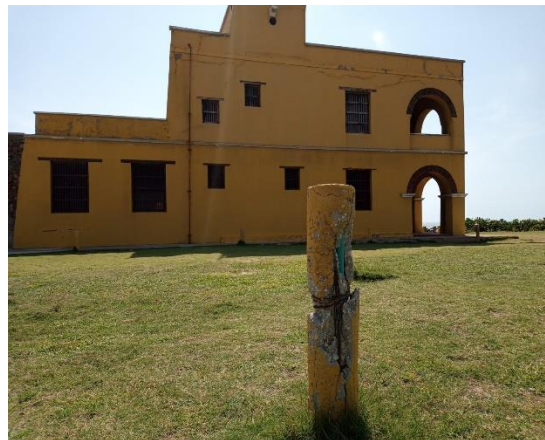
**FOTOS-4 LESIONES EN FACHADA ORIENTAL**

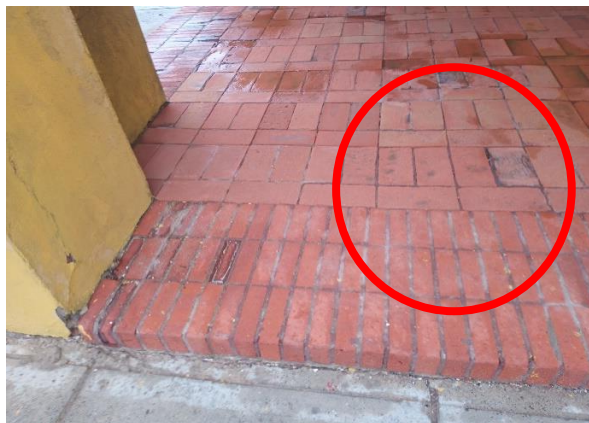
**FOTOS-5 LESIONES EN PISO POR DESGASTE**

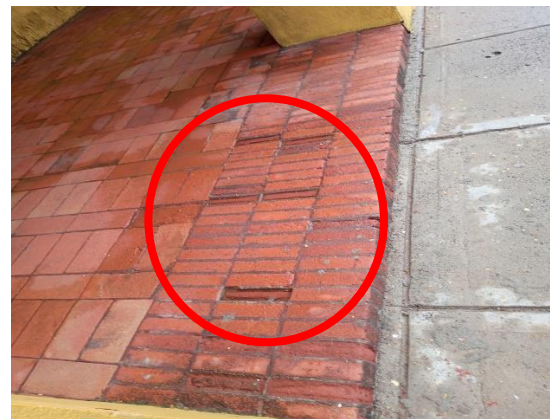
**FOTOS-6 LESIONES EN PISO POR DESGASTE**

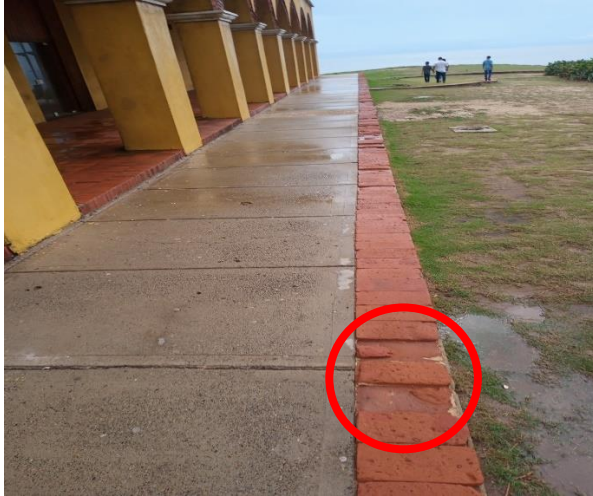
FOTOS-7 PISO CON DESGASTE ACCESO NORTE

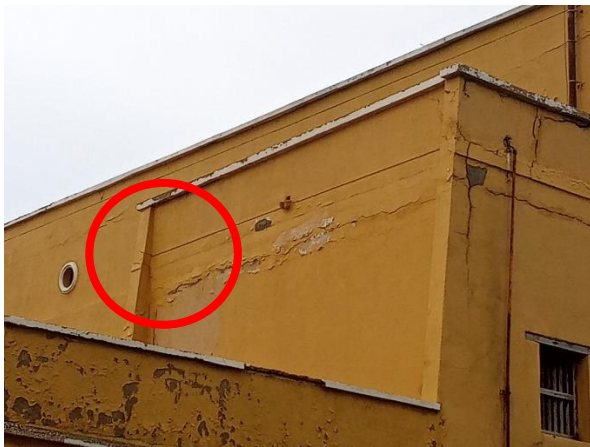
FOTOS-9 GRIETAS EN PLACA DE TERCER PISO

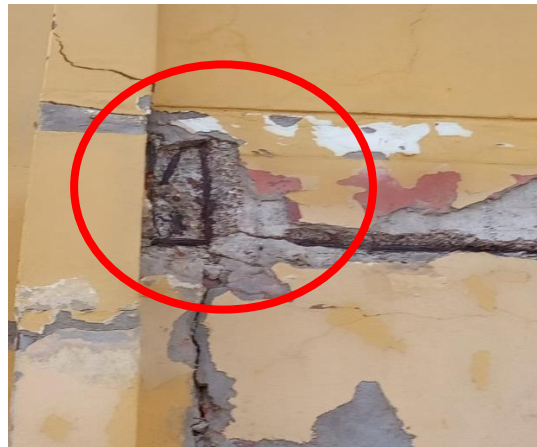
FOTOS-10 DEMOSTRACION DE LESION

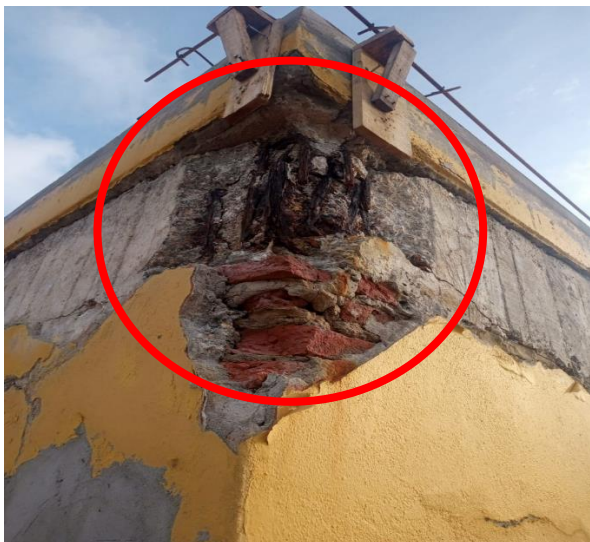
FOTOS-11 BORDE DE PLACA LESIONADO

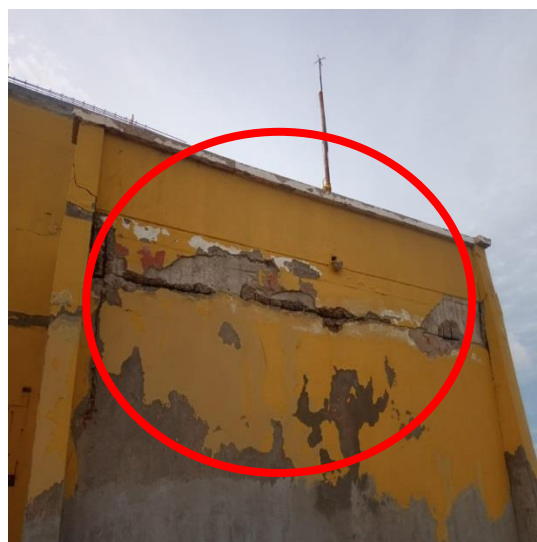
FOTOS-12 BORDE DE PLACA LESIONADO

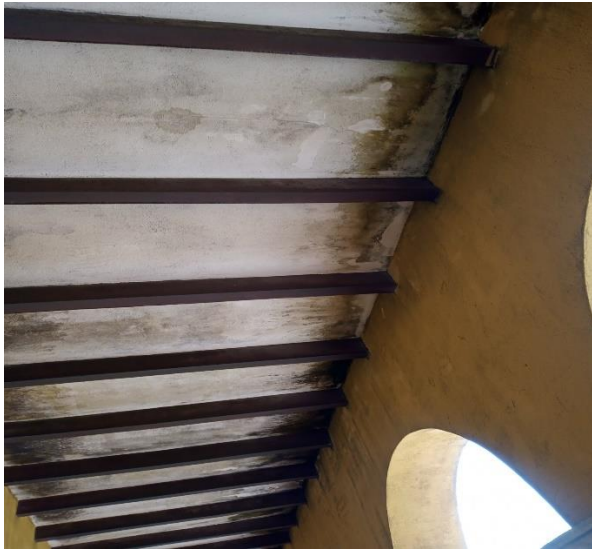
FOTOS-13 HUMEDAD BAJO PLACA

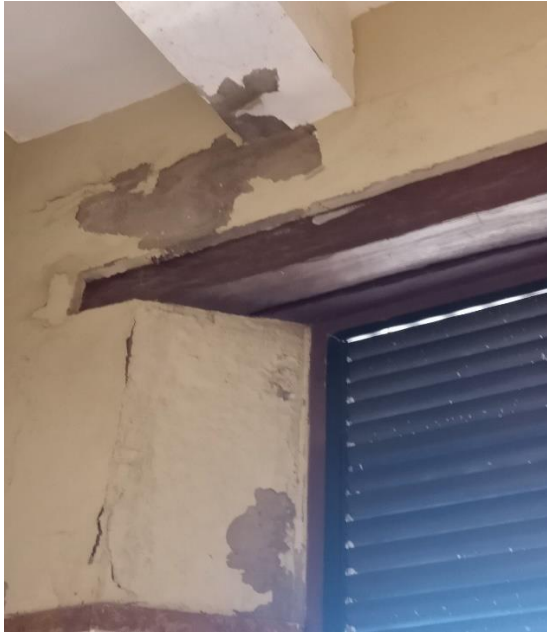
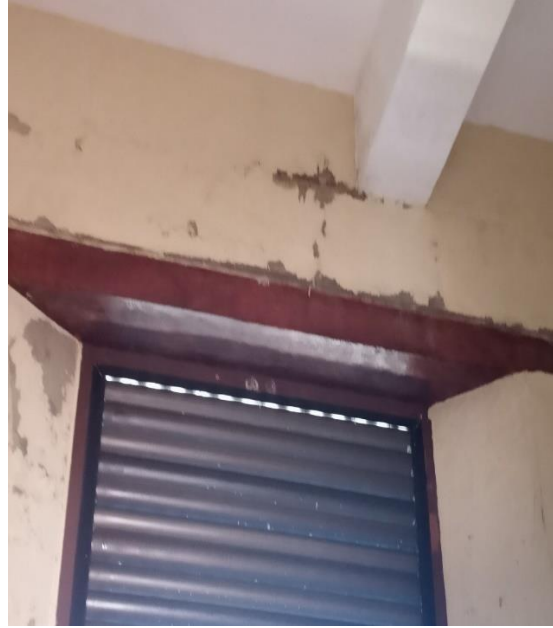
Imagen Propia – lesiones interiores por filtraciones de humedad en muros

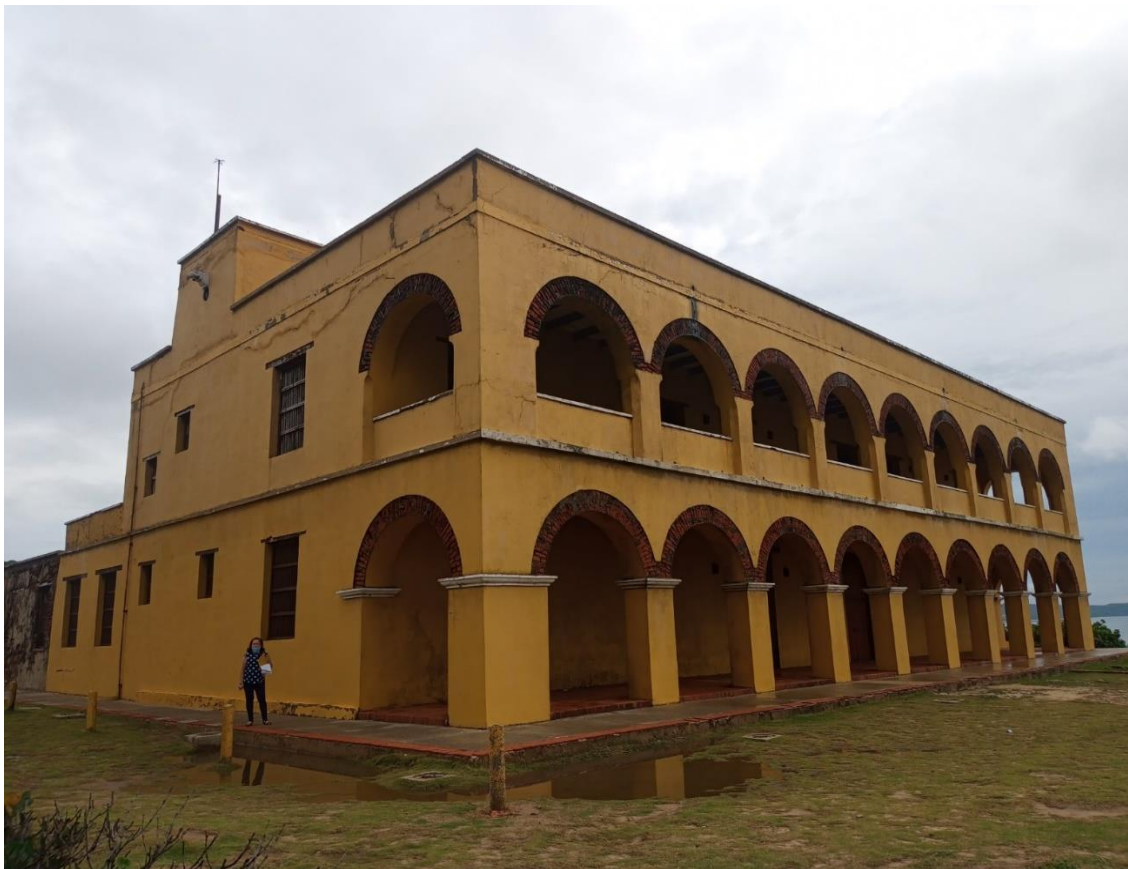
Imagen Propia – fachada Nororiental donde se observan las lesiones por ataques externos

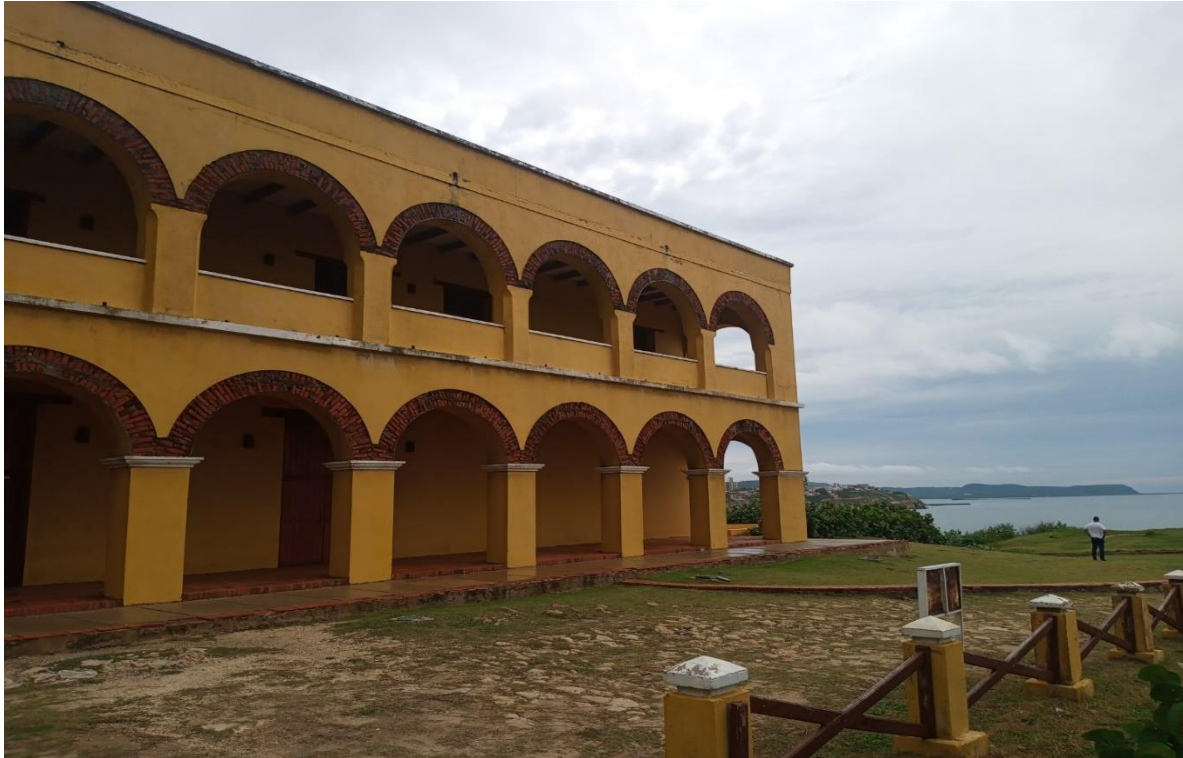
Imagen Propia – Vista de la fachada Norte de la Edificación con lesiones por humedad
