**Diagnóstico de seguridad vial del entorno comercial entre la calle 72 y la  
Diagonal 72 con carrera 101 de la localidad Engativá**

**Proyecto de grado para optar al título de ingeniero civil**

**Universidad Santo Tomás**

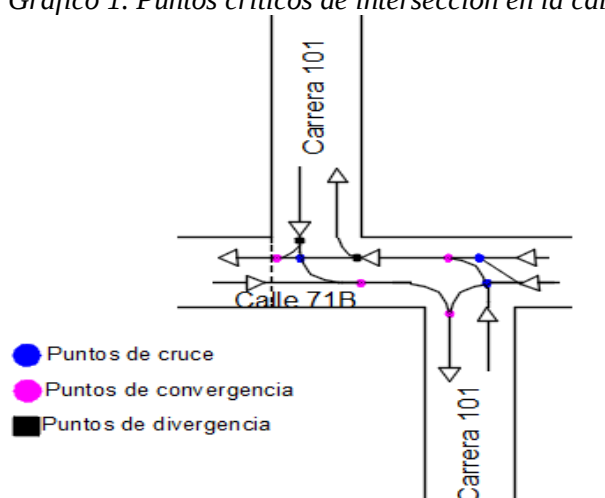
*Gráfico 1. Puntos críticos de intersección en la calle 71 B con carrera 101*

En el Gráfico 1 se puede evidenciar una de las principales intersecciones del sitio de estudio con mayor número de puntos de conflictos. Es una intersección de cuatro accesos en un sector de uso residencial, donde se observa una calle de un solo sentido, y otra de acceso a las casas unifamiliares. Como se observa el gran número de movimientos hace que se presenten siniestros viales por conflictos de convergencia, divergencia y cruces.

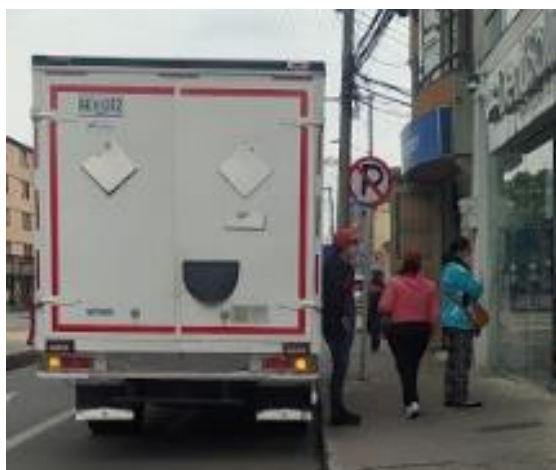
*Imagen 2. Evidencia vehículos parqueados en señal prohibido parquear.*

En la Imagen 2, se puede evidenciar lo afirmado anteriormente que en repetidas ocasiones los vehículos se parquean al lado de las señales de prohibido parquear, lo cual representa que el problema no es la señalización si no la mala conducta de los conductores que frecuentan esta zona.

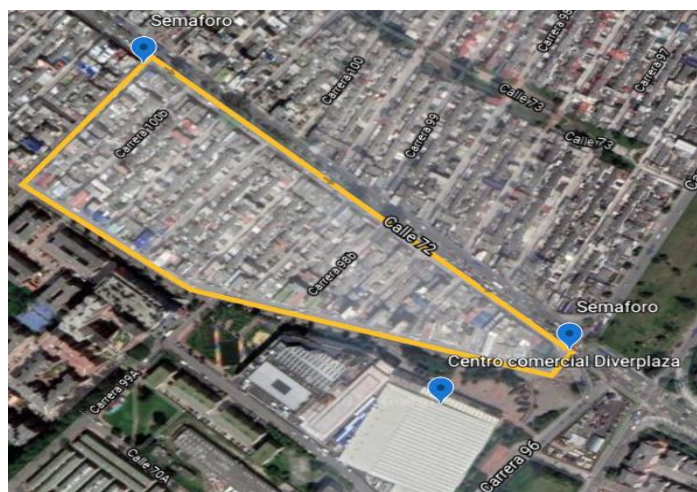
*Imagen 3. Ilustración de la semaforización actual de la zona en estudio*

Cómo se puede observar en la Imagen 3, en la zona de estudio existen actualmente dos semáforos, uno ubicado en la carrera 101 Av calle 72 y el otro en la Av Calle 72 Carrera 96. Se tomaron los tiempos en verde y en rojo de cada semáforo, para determinar el volumen de vehículos que se acumulan en esta zona, ya que en la actualidad uno de los semáforos presenta tiempo de espera muy alto, lo que provoca alta congestión de vehículos, concurrido y se aumenta el riesgo de choques, se obtuvieron los resultados en el Gráfico 10.

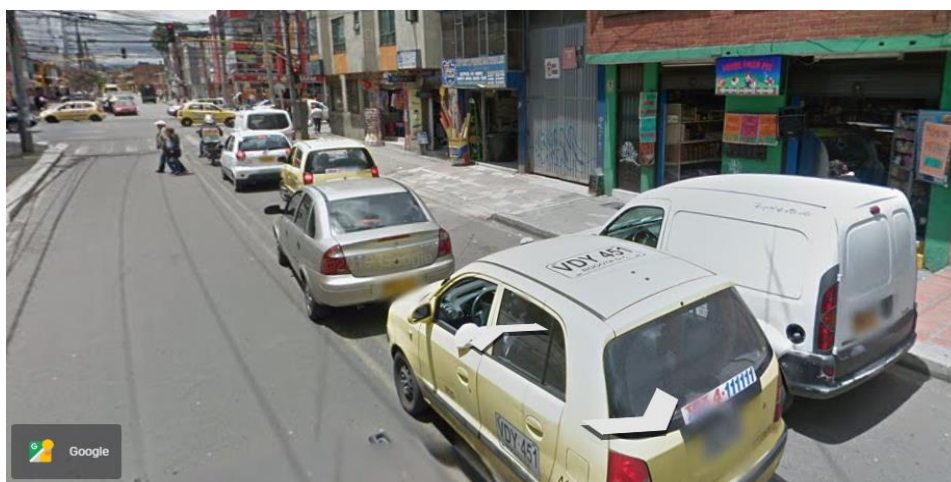
*Imagen 4. Embotellamientos en el semáforo de la carrera 101 av calle 72.*

Cómo consecuencia de la alta duración del semáforo de la carrera 101 Av calle 72, se presentan embotellamientos como se puede ver en la Imagen 4, donde los usuarios se saltan ocasionalmente el embotellamiento invadiendo el carril que viene en sentido contrario, por lo que se presentan choques en este punto.
