Estudio Patológico del Edificio Álvaro Beltrán Pinzón, Universidad Industrial de Santander –  
Bucaramanga.

Especialización Patología de la Construcción

30 de Julio del 2024

Trabajo Profesional Integrado

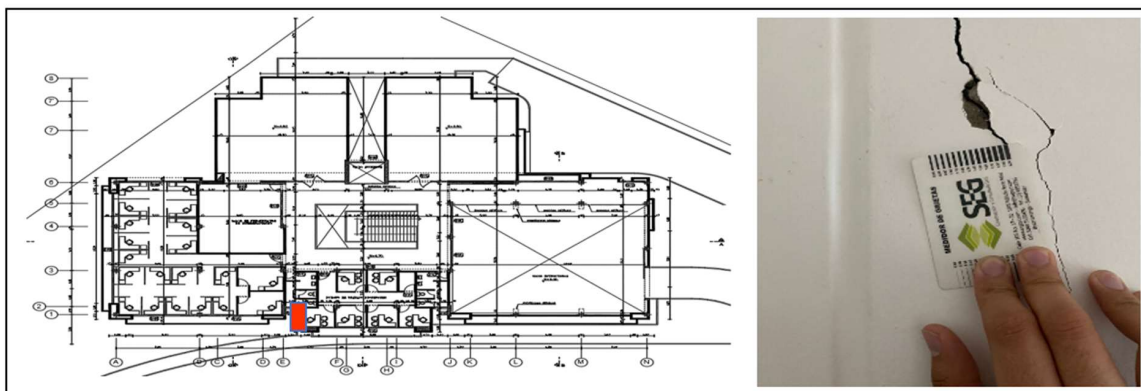
**Figura 20.** Identificación de lesión en voladizo zona 1 punto 1

En la Figura 20, se observa el agrietamiento de 2,0 mm en elemento no estructural, lo que se ubica en la zona de voladizo en la fachada principal.

- **Primaria:** lesión mecánica de grietas.
- **Secundaria:** lesión mecánica por sobreesfuerzo en la estructura.

- **Directa:** la viga no soporta las cargas actuantes, por ende, se defleca y se agrieta de manera vertical, así, la fisura inicia en la parte inferior y termina en grieta en la parte superior
- **Indirectas:** resistencia inadecuada de la viga en el sector del voladizo.

- **Prevención:** evacuación del edificio en la zona de falla para disminuir la carga aplicada.
- **Intervención:** reforzamiento de las vigas y la zona de placa que soportan el voladizo.

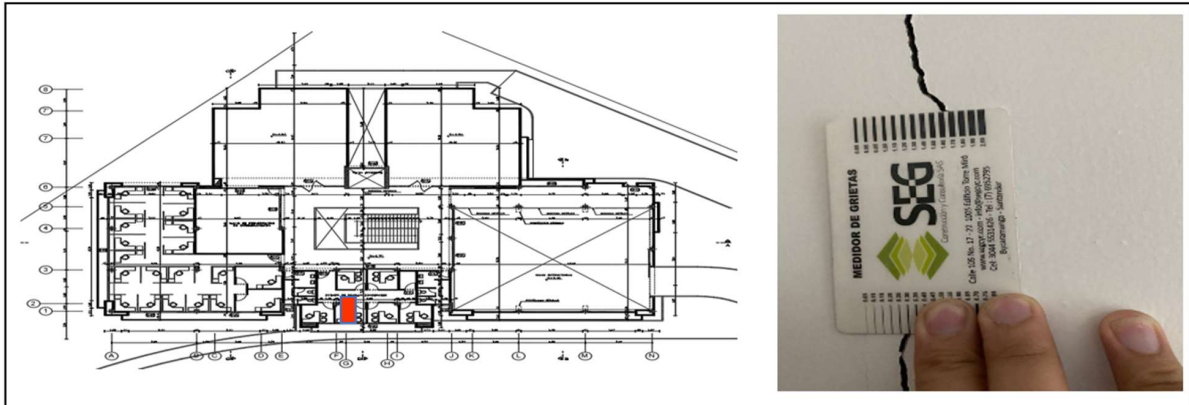
**Figura 21.** Identificación de lesión en voladizo zona 1 punto 2

En la Figura 21, se expone el agrietamiento de 1,50 mm entre junta de columna y elemento no estructural, lo que se ubica en la zona de voladizo en la fachada principal.

**Primaria:** lesión mecánica de grietas

**Directa:** la viga no soporta las cargas actuantes, por lo que se deflecta y se agrieta de manera vertical. Así, la fisura inicia en la parte inferior y termina en grieta en la parte superior.

**Prevención:** evacuación del edificio en la zona de falla para disminuir la carga aplicada.

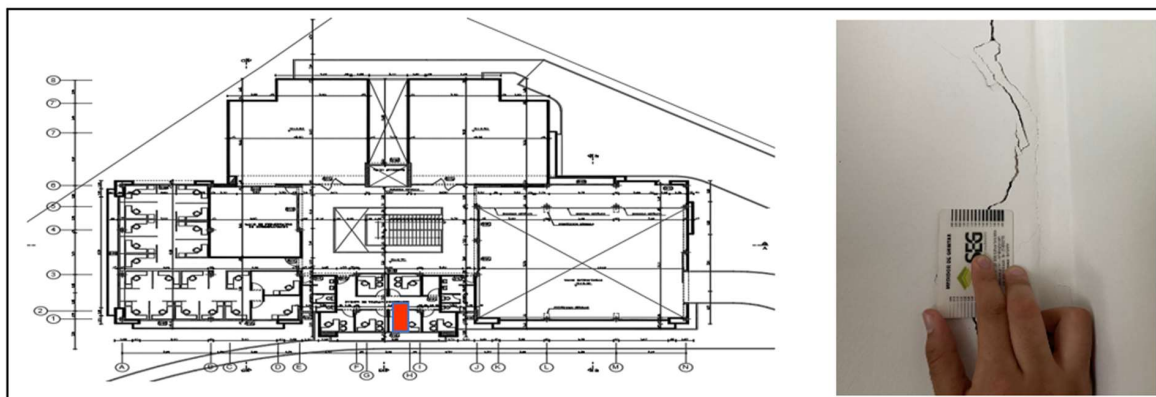
**Figura 22.** *Identificación de lesión en voladizo zona 1 punto 3*

En la Figura 22, se presenta el agrietamiento de 1,50 mm entre junta de columna y elemento no estructural, lo que se ubica en la zona de voladizo en la fachada principal.

- **Primaria:** lesión mecánica de grietas.

- **Directa:** la viga no soporta las cargas actuantes, por ello, se defleca y se agrieta de manera vertical. De este modo, la fisura inicia en la parte inferior y termina en grieta en la parte superior.
- **Indirectas:** resistencia inadecuada de la viga en el sector del voladizo.

- **Prevención:** evacuación del edificio en la zona de falla, con el propósito de

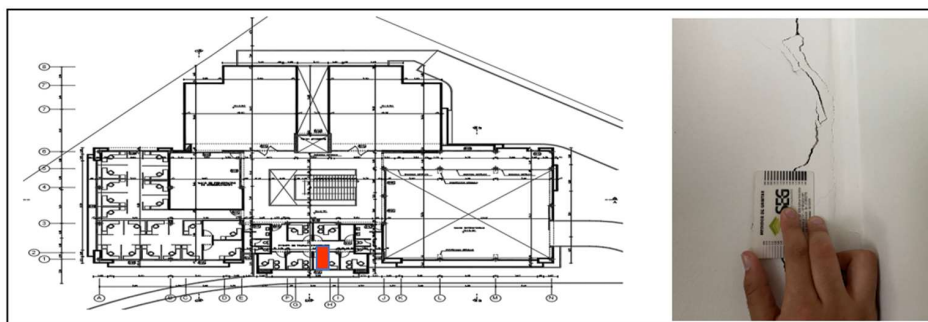
**Figura 23.** *Identificación de lesión en voladizo zona 1 punto 3*

En la Figura 23, se evidencia el agrietamiento de 1,50 mm entre junta de columna y elemento no estructural, lo que se ubica en la zona de voladizo en la fachada principal.

- **Primaria:** lesión mecánica de grietas.
- **Secundaria:** lesión mecánica por sobreesfuerzo en la estructura.

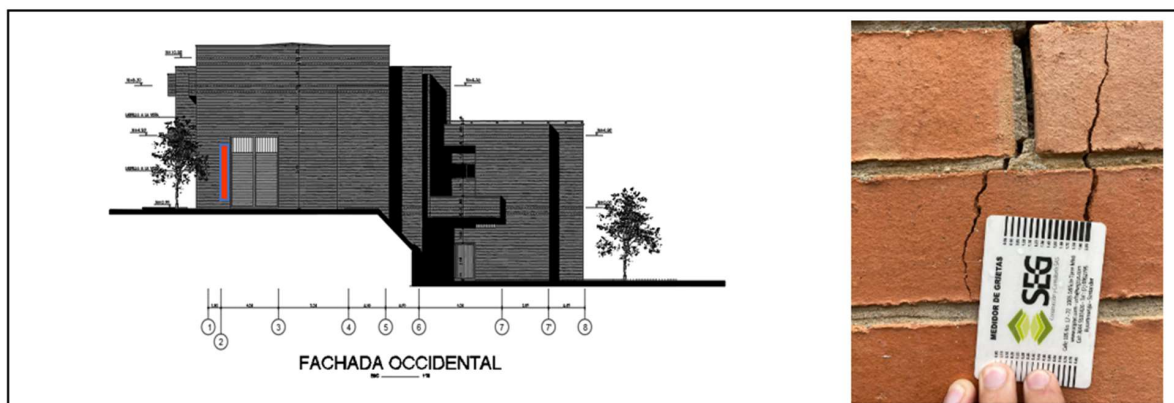
**Figura 24.** *Identificación de lesión en fachada lateral zona laboratorios*

En la Figura 24, se observa la formación de grietas entre 1 y 2 mm en la zona de transición de la columna al muro de mampostería.

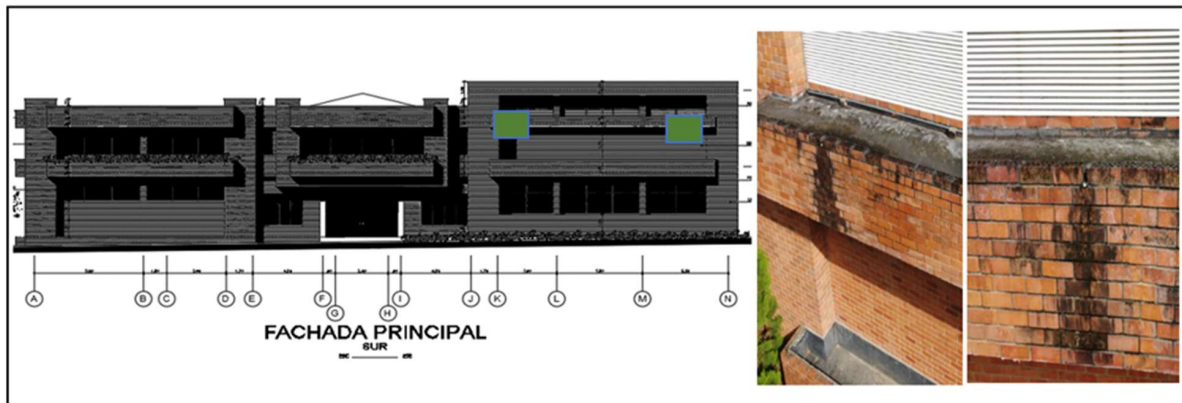
**Figura 25.** *Identificación de lesión física en fachada frontal*

En la Figura 25, se observa la humedad por ensuciamiento de la mampostería en zonas donde se deposita el agua lluvia en la parte superior, así, esta escurre y ensucia la fachada.

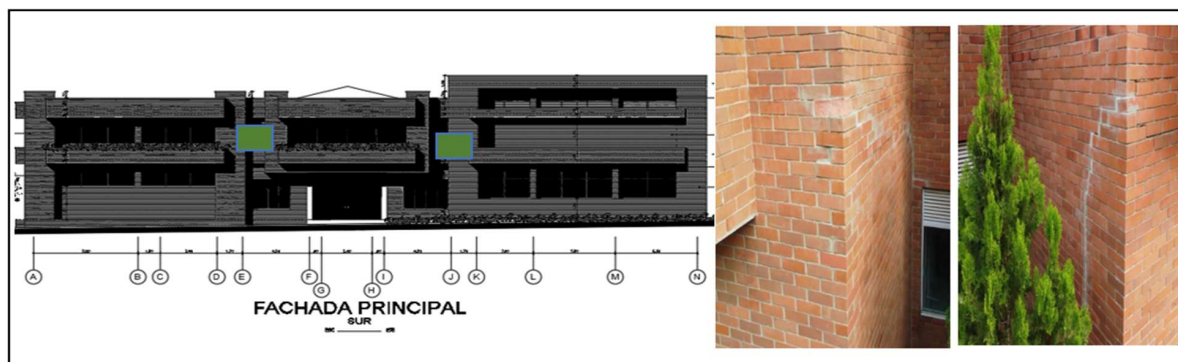
**Figura 26.** *Identificación de lesión física en fachada frontal*

En la Figura 26, se expone la presencia de eflorescencia de textura arenosa que se localiza en zonas perjudicadas por humedades de filtración.

- **Primaria:** humedad de la mampostería por filtración.
- **Secundaria:** reacción de las sales del material

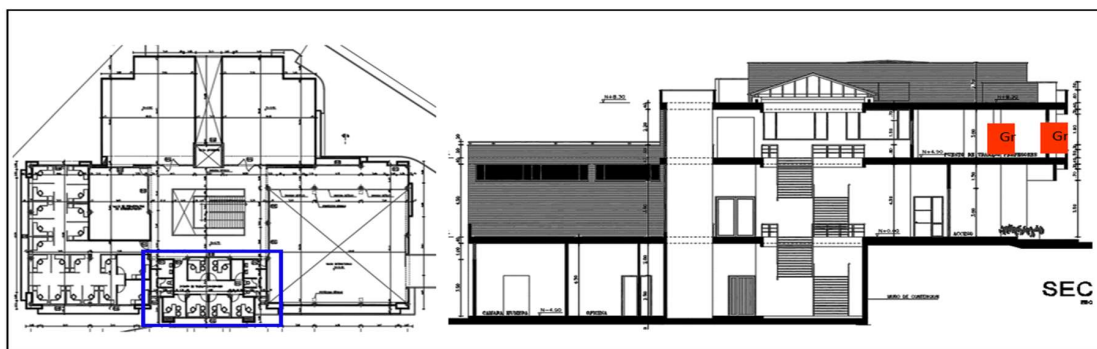
**Figura 27.** *Proceso patológico de mayor afectación*

El proceso patológico más relevante es la presencia de grietas en los elementos estructurales y no estructurales de la zona de oficinas en el segundo piso (Figura 27).

En esta zona, existen grietas desde los 1,5 mm y 2,0 mm, donde el elemento de viga no soporta las cargas actuantes, se deflecta y se agrieta de manera vertical, así, la fisura inicia en la parte inferior y termina en grieta en la parte superior. Por esta razón, el estudio patológico se enfocó en las causas y las posibles intervenciones de las lesiones mecánicas identificadas en la estructura. A continuación, se expone una ficha de la identificación de lesiones que se realizaron para este proyecto (Anexo 04-fichas Edificio ABP).

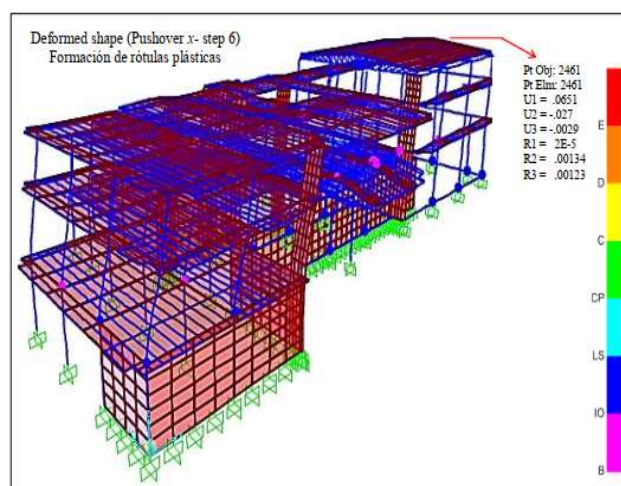
**Figura 34.** Deformada de la estructura- Pushover X.- formación de rótulas plásticas

nivel de ocupación inmediata (IO), algunas columnas alcanzan prematuramente el nivel de seguridad de vida (LS), es decir, se presenta el mecanismo de columna débil- viga fuerte, sin embargo, este no está permitido por las normas de diseño (Agredo, 2018).
