| ANEXO 5 | | | | | | | | | | | | |
|---|---|---|---|---|---|---|---|---|---|---|---|---|
| FORMATO DE INSPECCIÓN DE OBRAS CIVILES "ESPECIALIZACIÓN DE PATOLOGIA EN LA CONSTRUCCIÓN". | | | | | | | | | | Página 4 de 8 | | |
| PACIENTE | Institución educativa Antonio Nariño | | | UBICACIÓN | Coello Cocora, Ibagué Tolima | | USO | Publico - Escolar | | AÑO DE CONSTRUCCIÓN | 1994 | |

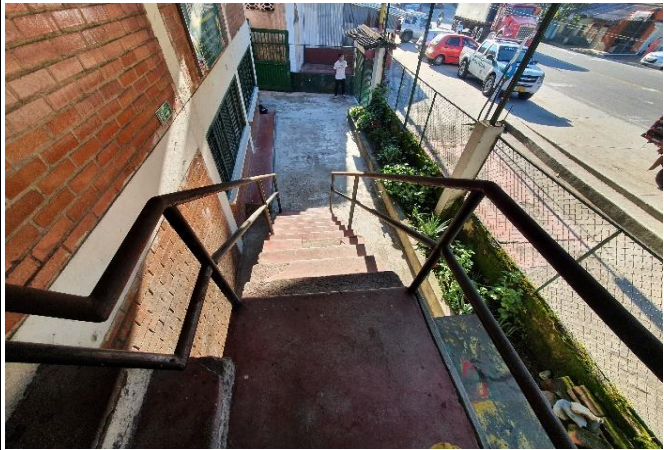
| ANEXO 5 | | | | | | | | | | | | |
|---|---|---|---|---|---|---|---|---|---|---|---|---|
| Oxidación el cual es una lesión primaria ubicada en las escaleras de acceso a segundo piso del bloque 1, causada por los agentes atmosfericos (temperatura y humedad en el ambiente), en la inspección visual no se detecta un material protector de elemento como un anticorrosivo como base, solo se evidencia rastros de pintura. | | | | | | | | | | | Leve | |
| | | | | | | | | | | | Moderada | X |

| ANEXO 5 | | | | | | | | | | | | |
|---|---|---|---|---|---|---|---|---|---|---|---|---|
| Se plantea realizar un proceso de lijado en todo el elemento, quitando residuos de oxido y de esta manera sellar los poros ocasionados por el mismo oxido, luego proceder a aplicar un material protector como un anticorrosivo y luego proceder con 2 capas de pintura. | | | | | | | Plan de inspección visual y mantenimiento del elemento para evitar avance del deterioro. | | | | | |
