## ESTUDIO PATOLOGICO MURO DE CON- TENCION DIVISORIO SENA SANTA FE DE ANTIQUIA

TRABAJO PROFESIONAL INTEGRADO  
PATOLOGIA DE LA CONSTRUCCION  
DIANA LUCELLY QUINTERO BARCO  
RICARDO ANDRES GIRALDO SANCHEZ  
MEDELLIN –2017

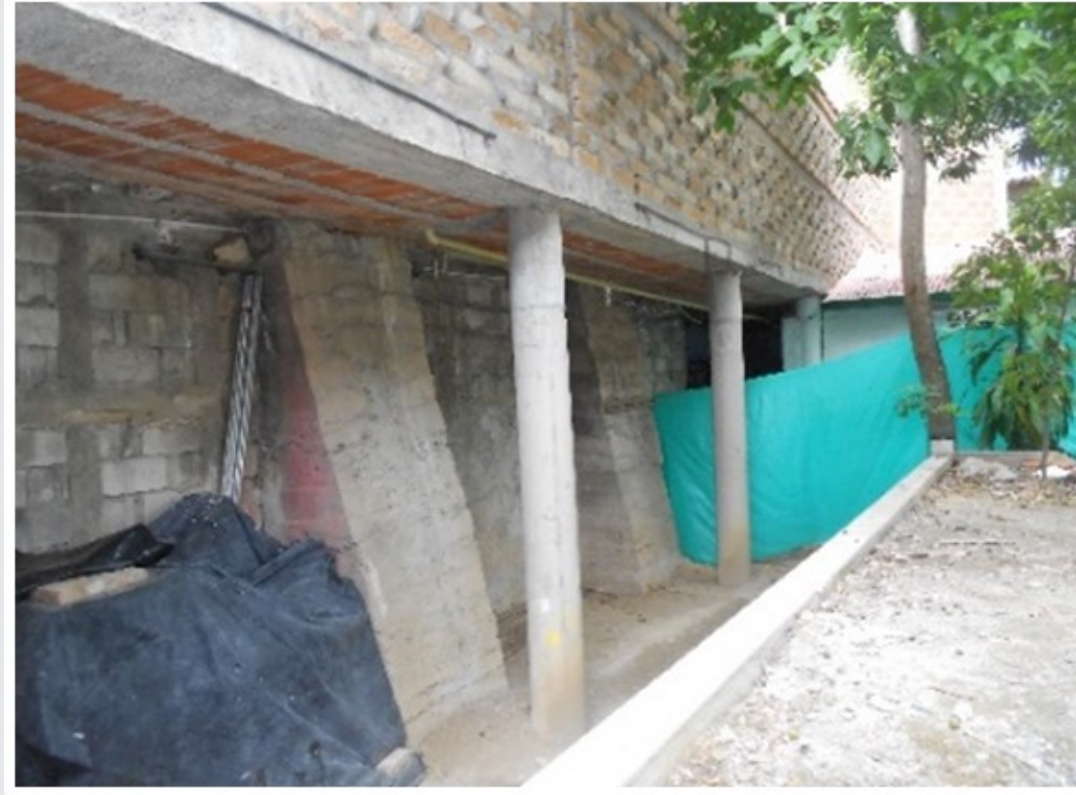
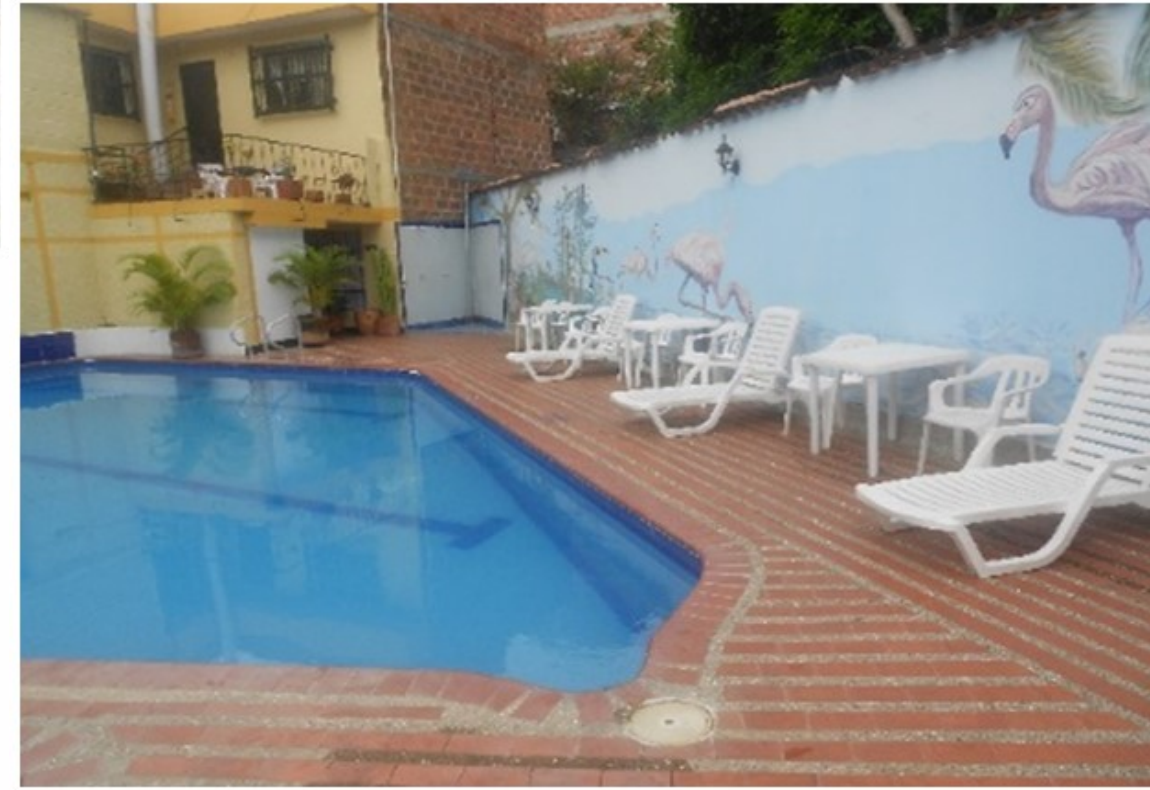
## MURO DE CONTENCION Y PISCINA

En el año 2011 el hotel casa Amárela construyo una piscina para el servicio de sus huéspedes en las cercanías de los linderos del SENA y a un (1) metro de distancia del muro de contención, esta construcción creo un aumento de carga muerta y viva al estar en funcionamiento, después de unos meses se empieza a evidenciar humedades y además se generan un constante y progresivo deterioro a la estructura del muro de contención.

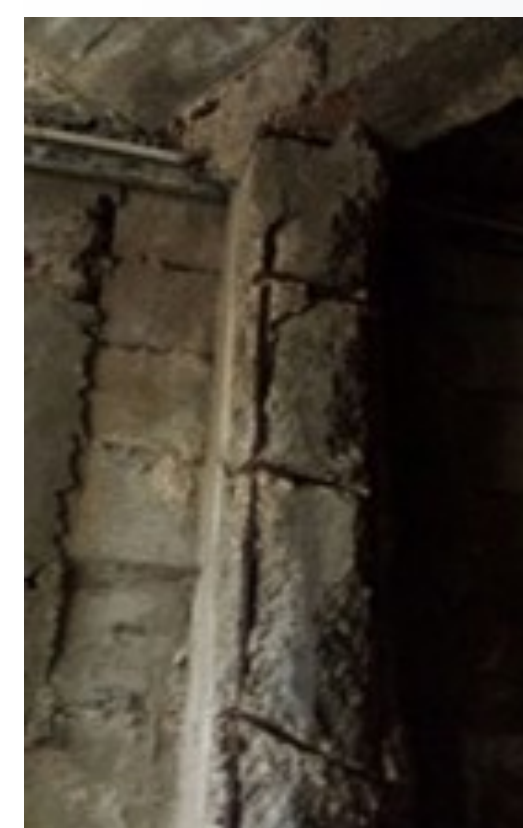
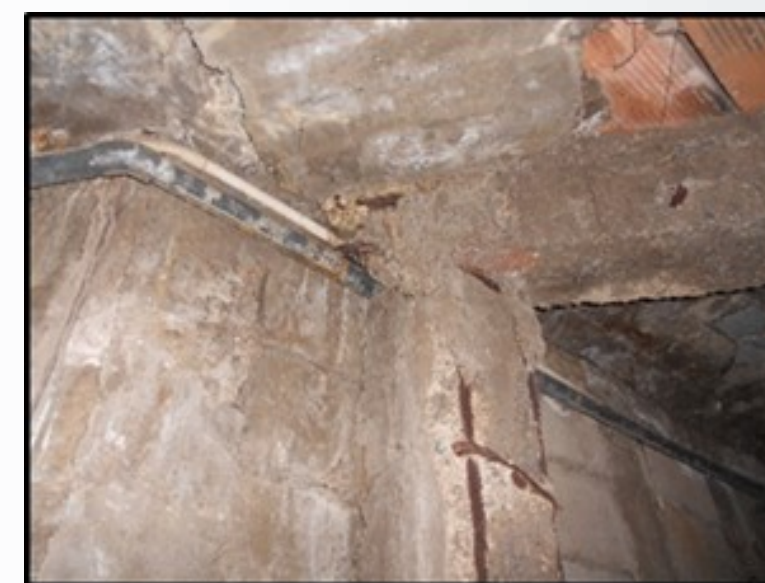
### LESION N° 1.

Física: Presenta humedad de infiltración.

Mecánica: Desprendimiento del material (concreto, acero).

Química: Corrosión por oxidación.

**CAUSA:** Ataque carbonatación del concreto y humedad.

**DIAGNOSTICO:** El principal origen del deterioro del acero es por causa del contacto directo del muro con el medio ambiente, en el concreto la destrucción de la capa pasivante se produce por la carbonatación del mismo que va avanzando progresivamente con el tiempo en la medida en la que el oxígeno, anhídrido carbónico, humedad e iones cloro van penetrando a través de la red de poros intercomunicados que siempre tiene el concreto superficialmente y empieza el proceso de oxidación del acero, con llevando a la corrosión del mismo y el desprendimiento del concreto.

Las humedades son generadas por infiltración de agua de la piscina hacia el muro y como consecuencia se presenta la degradación del material.

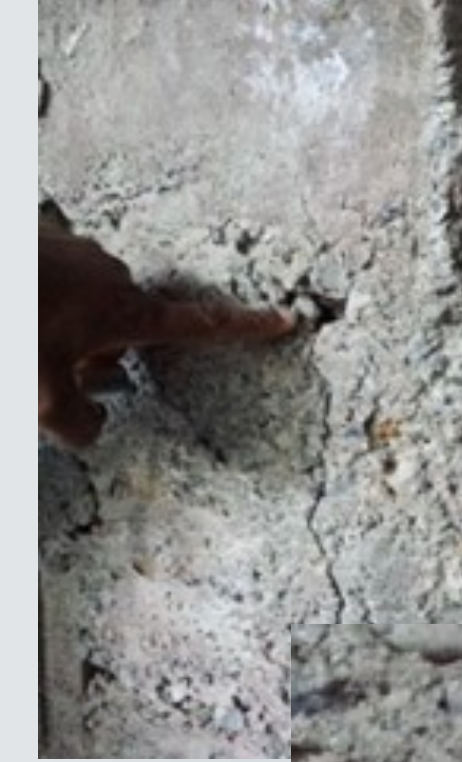
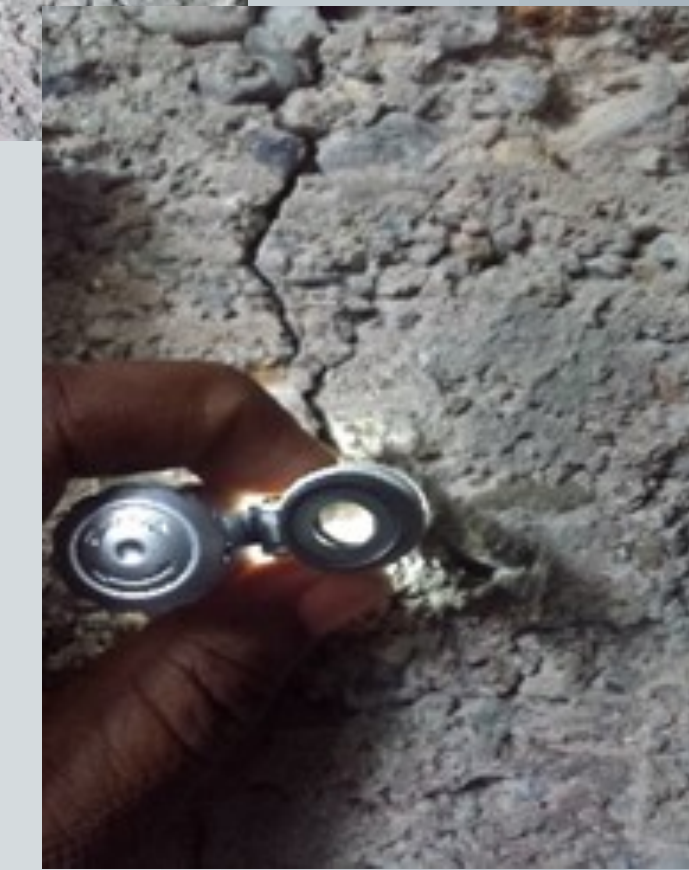
### LESION N° 2.

Lesión Mecánica: Presenta fisuras.

**CAUSA:** Malas prácticas constructivas.

**DIAGNOSTICO:** Existe una gran variedad de prácticas constructivas inadecuadas cuyo resultado puede ser la fisuración del hormigón. Entre ellas la más habitual es la costumbre de agregarle agua al hormigón para mejorar su trabajabilidad. El agua agregada reduce la resistencia, aumenta el asentamiento y aumenta la retracción por secado. Si esta práctica se combina con el uso de un mayor contenido de cemento para contrarrestar la reducción de la resistencia, el aumento del contenido de agua significará un aumento del diferencial de temperatura entre el interior y el exterior de la estructura, cuyo resultado será un aumento de las tensiones térmicas y posiblemente, fisuración. Si se agrega cemento, aun manteniendo constante la relación agua-cemento, habrá más retracción porque aumentará el volumen relativo de pasta. La falta de curado aumentará el grado de fisuración de una estructura de hormigón. Terminar el curado antes de tiempo permitirá mayor retracción en un momento en el cual el hormigón aún tiene baja resistencia. La falta de hidratación del cemento, debida al secado, resultará no sólo en una disminución de la resistencia a largo plazo sino también en una reducción de la durabilidad de la estructura.

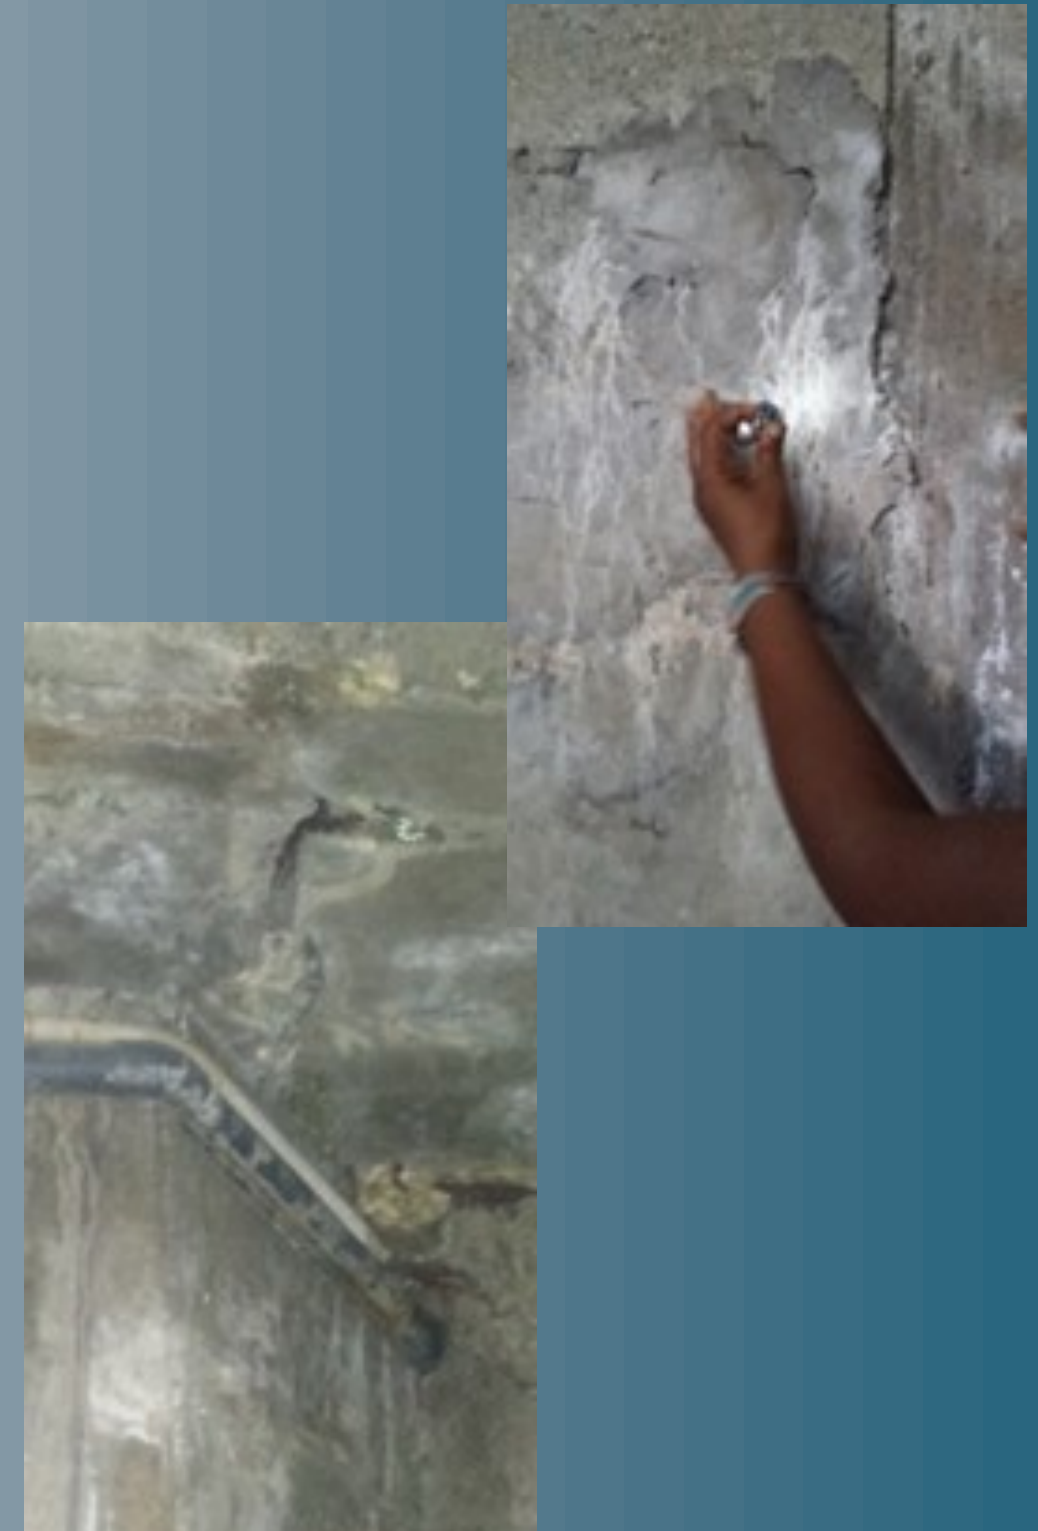
### LESIÓN N° 3.

Lesión química: Florescencia

**DIAGNOSTICO:** Es una eflorescencia secundaria ya que aparece en obras de más de un año de antigüedad debido a condiciones desfavorables propias de la estructura o del medio (alta porosidad, elevada humedad permanente, defectos constructivos, etc.).

La eflorescencia se presenta por depósitos de sales por la cristalización en la superficie exterior en los cerramientos, por la consecuencia de presencia de humedades normalmente infiltradas que tiende a salir a exterior por simple diferencia de presión de poros, esta humedad es ocasionada por infiltración de agua proveniente de la piscina.
