| FICHA DE INSPECCIÓN PERIÓDICA TABLERO DEL PUENTE. | | | | | | | | | | | | | | |
| Nombre del BIC | | Puente Del Humilladero | | | SISTEMA CONSTRUCTIVO: | | | Puente en arco de fábrica en mampostería, cal y canto | | | | | | |
| DEPARTAMENTO: | | CAUCA | | | AÑO DE CONSTRUCCIÓN: | | | 1873 | | Realizado por: | | | | |

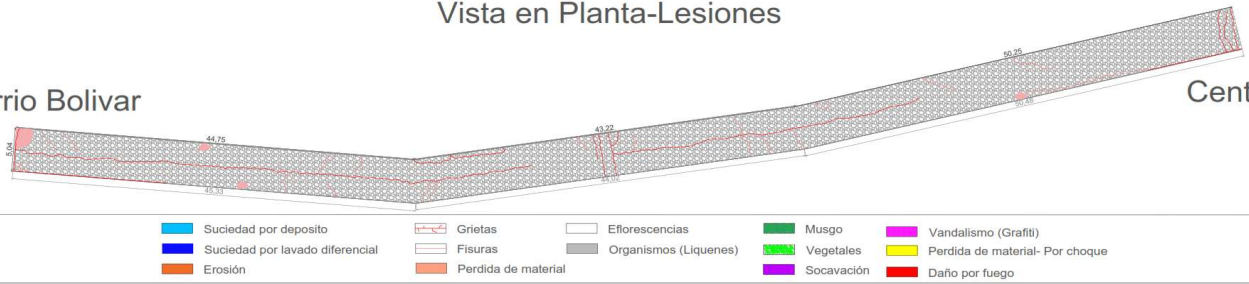
| FICHA DE INSPECCIÓN PERIÓDICA TABLERO DEL PUENTE. | | | | | | | | | | | | | | |
|---|---|---|---|---|---|---|---|---|---|---|---|---|---|---|
| Plano en planta Del Puente y ubicación de lesiones | | | | | | | | | | | | | | |
| 1 | Grietas | Aberturas visibles y profundas que atraviesan el material, asociadas a esfuerzos estructurales, asentamientos o movimientos diferenciales. | Mecánica | Grave | Medio | Medio | 7 | MEDIO | Se requiere inspección técnica y sellado oportuno. | | | | | |
| 2 | Fisuras | Aberturas delgadas y superficiales generadas por tensiones menores, contracción del material o cambios térmicos. | Mecánica | Grave | Puntal | Medio | 6 | MEDIO | Aplicar mantenimiento correctivo y seguimiento periódico. | | | | | |
| 3 | Perdida de material | Desprendimiento o desaparición parcial de zonas del elemento, dejando vacíos o irregularidades. | Mecánica | Grave | Puntal | Bajo | 5 | MEDIO | Reparación necesaria para evitar avance del deterioro. | | | | | |
| 4 | Musgo | Capa verde que se desarrolla en zonas húmedas y sombreadas, favoreciendo la retención de agua y el deterioro superficial. | Química | Bajo | Parcial | Bajo | 3 | BAJO | Limpieza superficial y mejora de drenajes o ventilación. | | | | | |
| El tablero del Puente del Humilladero presenta principalmente fisuras y grietas en planta asociadas a fatiga del material, intervenciones anteriores con baja compatibilidad y esfuerzos no previstos. Estas aberturas han generado pérdida de material y desprendimiento de piedras del empedrado, comprometiendo la continuidad superficial. Asimismo, las fisuras permiten posibles filtraciones de agua lluvia hacia el interior del tablero, lo que puede producir lavado del material de relleno. Se observa también presencia localizada de musgo en los bordes del tablero, especialmente en los puntos donde nacen los petreles, afectando principalmente estas zonas debido a la sombra persistente y la humedad retenida. | | | | | | | | | | | | | | |
