**UNIVERSIDAD SANTO TOMÁS DE COLOMBIA**

**DOCUMENTO DE INVESTIGACIÓN**

**“DIAGNÓSTICO Y ANÁLISIS DE LAS PATOLOGÍAS PRESENTES EN EL BLOQUE  
CENTRAL DE LA PLAZA DE LA 28 DE LA CIUDAD DE IBAGUÉ – TOLIMA”.**

**PROGRAMA: ESPECIALIZACIÓN EN PATOLOGÍA DE LA CONSTRUCCIÓN**

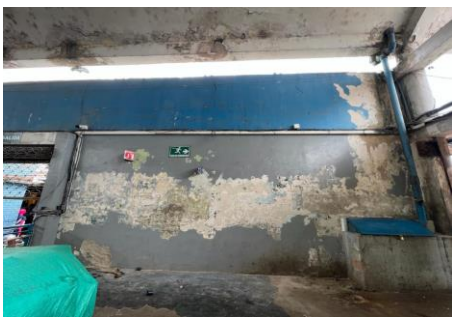
| MATRIZ DE RIESGOS Y VULNERABILIDAD | | |
|---|---|---|
| <p><b>Fuente:</b> Autores</p> | Muros | <p>Bloque: central</p> <p>Piso: 1</p> <p>La humedad por filtración, se producen principalmente por mala ejecución de la obra. En especial por la falta de impermeabilización de los muros exteriores, como se evidencia en todos los muros del eje y de deficientes procesos de los canales y bajantes de la cubierta.</p> |

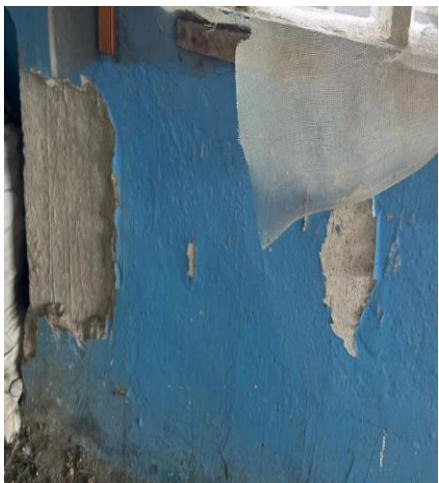
| <p><i>Fuente: Autores</i></p> | <b>Muros</b> | <i>Bloque: central</i><br><i>Piso: 2</i> | <p>Los desprendimientos en fachadas se deben a la mala calidad de los elementos, preparación del material base o ejecución defectuosa de las técnicas. También se interpretan como lesiones secundarias derivadas de la lesión primaria en esta área por filtración sobre la cubierta.</p> |

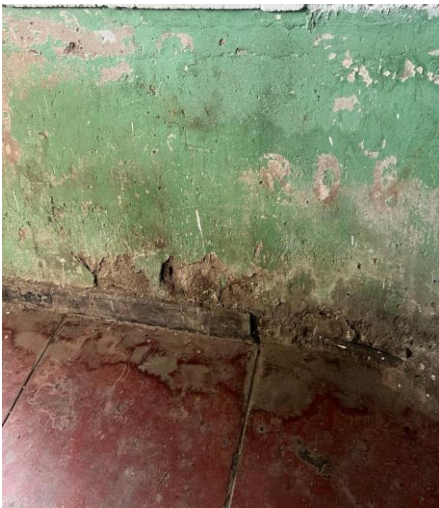
| <p><i>Fuente: Autores.</i></p> | <b>Muros</b> | <i>Bloque: central</i><br><i>Piso: 1</i> | <p>La corrosión se puede presentar por medio de dos formas: en el proceso, anódico y catódico. Por medio, de los efectos se manifiestan en cinco formas diferentes que son: expansión del acero de refuerzo, fisuración interna del concreto, disminución de la capacidad mecánica del concreto, baja adherencia entre el concreto y el acero y sobre todo la reducción de la sección transversal del acero del refuerzo, decreciendo su capacidad mecánica.</p> |

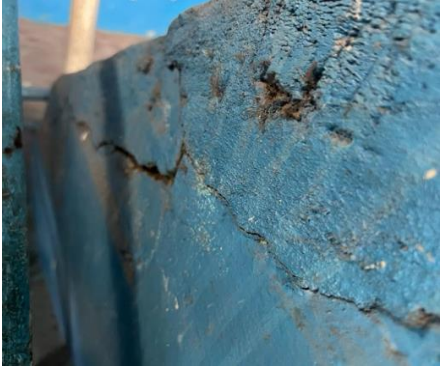
| <p><i>Fuente: Autores.</i></p> | <b>Muros</b> | <i>Bloque: central</i><br><i>Piso: 1</i> | Las Grietas longitudinales presentes pueden ser resultados de problemas en los cimientos o presión del suelo circundante. Pueden generar problemas estructurales y por deficientes procesos de fundición sobre los elementos. Los cuales no presentan un sistema de confinamiento. |

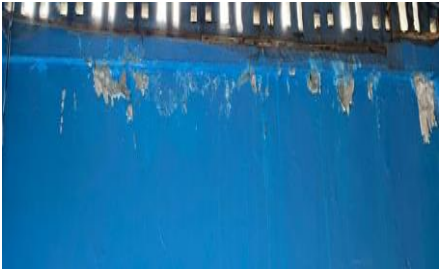
| <p><i>Fuente: Autores.</i></p> | <b>Muros</b> | <i>Bloque: central</i><br><i>Piso: 2</i> | El desprendimiento de materiales por el envejecimiento de los materiales, movimientos diferenciales de tracción y retracción. Por medio, del medio ambiente debido a las lluvias, viento y cambios de temperatura. |

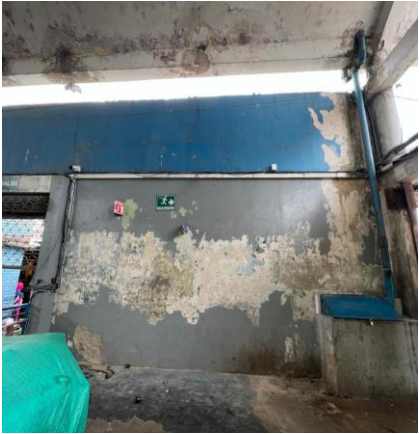
| <p><i>Fuente: Autores</i></p> | <b>Muros</b> | <i>Bloque: central</i><br><i>Piso: 2</i> | Humedad por filtración, se producen principalmente por mala ejecución de la obra. En especial por la falta de impermeabilización de los muros exteriores. |

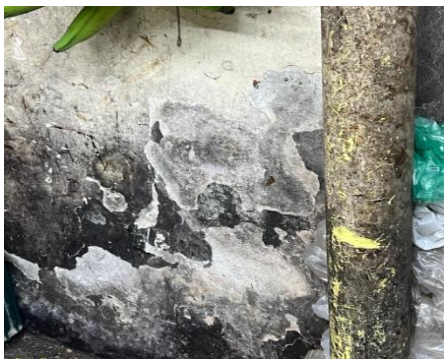
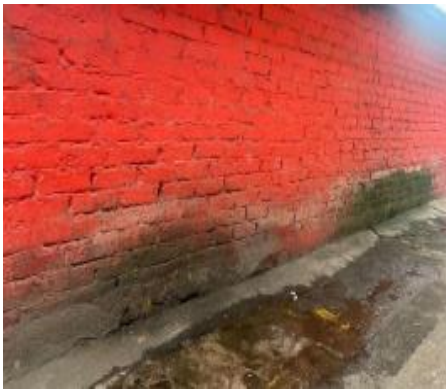
| <br><br><b>Fuente:</b> Autores. | <b>Muros</b> | <i>Bloque:</i><br><i>Central</i><br><i>Piso: 2</i> | <p>La contaminación atmosférica, que ensucia la fachada o eflorescencias, cristales salinos que se depositan en la fachada. Debido a la cristalización de algunas sales solubles en aguas depositadas de la superficie húmeda.</p> <p>Algunos de los principales factores son:</p> <ul style="list-style-type: none"> <li>- Materiales de construcción muy porosos.</li> <li>- Cambios de temperatura.</li> <li>- Humedad por capilaridad o condensación.</li> </ul> |

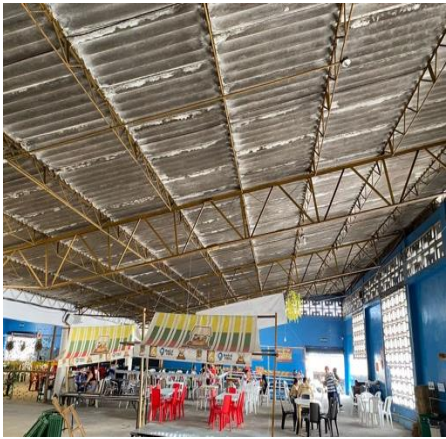
| <br><b>Fuente:</b> Autores | <b>Cubierta</b> | <i>Bloque:</i><br><i>Central</i><br><i>Piso: 2</i> | <p>Diseño deficiente de recolección, aguas lluvias, sistema empleado para la cubierta con técnicas y procesos de construcción obsoletas sin amarre eficiente a la estructura de soporte, además de que es notoria la falta de mantenimiento preventivos y correctivos. Evidenciando ausencia de láminas de cubierta de afectaciones severas sobre los traslapes de las láminas.</p> |

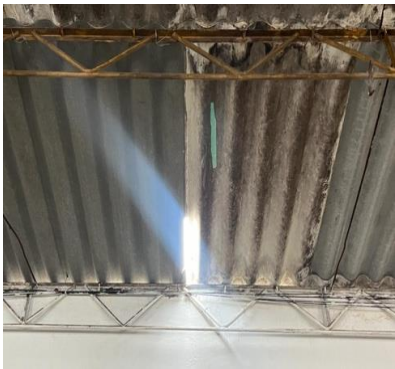
| <p><i>Fuente: Autores.</i></p> | <p><b>Cubierta</b></p> | <p><i>Bloque:<br/>Central<br/>Piso: 2</i></p> | <p>Deficientes materiales de la cubierta además de los incorrectos procesos entre los traslapes de las láminas se suma la contaminación ambiental (Palomas y chulos), Humedades (filtración de agua lluvias), no se posee conocimiento de manejo de las fuerzas del viento</p> |

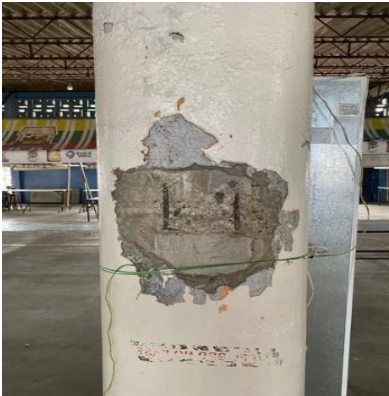
| <p><i>Fuente: Autores</i></p> | <p><b>Columnas</b></p> | <p><i>Bloque: Central<br/>Piso: 2</i></p> | <p>Se evidencia la falta de mantenimientos preventivos, puesto a que la estructura requiere arreglos para el reforzamiento de columnas que han sido vandalizadas, dañadas por el mal uso y por el abandono que el ente municipal posee en este inmueble.</p> |

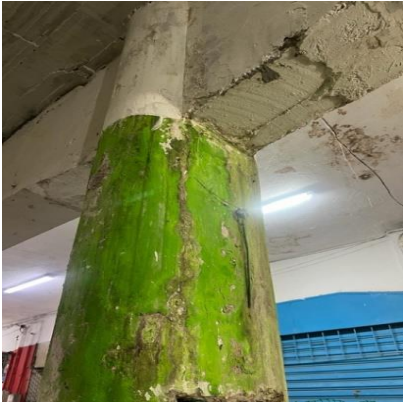
| <p><i>Fuente: Autores.</i></p> | <p><b>Columnas</b></p> | <p><i>Bloque:<br/>Central<br/>Piso: 1</i></p> | <p>Se puede evidenciar humedades por filtración de agua lluvias y cuerpos de agua desde la cubierta y que se depositan sobre la losa de entre piso lo cual se ve reflejado sobre el primer nivel del bloque central, además del mal uso de los adjudicatarios y el desorden que la plaza posee.</p> |

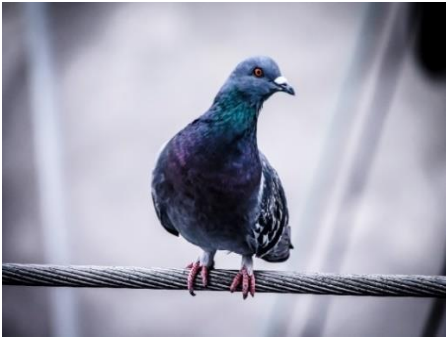
| <p><b>Fuente:</b> Wikipedia.</p> | <p><b>Animales</b></p> | | <p>Bloque: Central<br/>Piso: 2</p> <p>Existe presencia de aves, chulos, roedores como ratones, ratas y palomas especialmente en todo el edificio central, estas últimas anidan en algunos sectores de la cubierta, mientras que los chulos, hacen presencia en horas de la mañana mientras se hace la venta de pescado y el descargue de las reses.</p> |

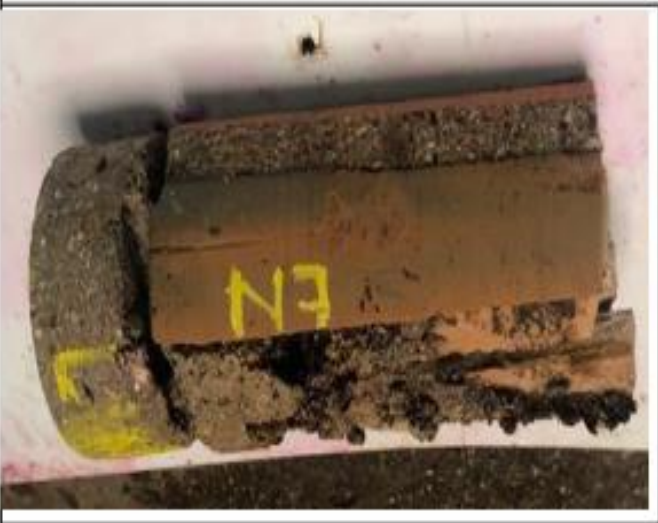
| No se realiza prueba de carbonatación por resultar ser un núcleo atípico, conformado por ladrillo y mortero, además se encuentra en su interior material asociado a excremento de roedor | | |

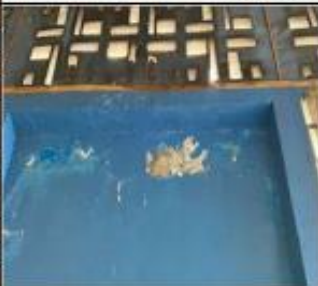
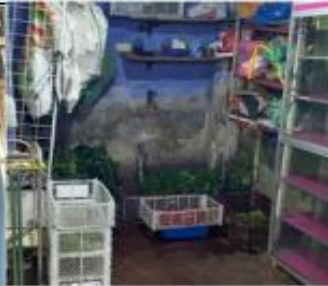
| FICHA DE TIPIFICACIÓN DE LESIONES PATOLÓGICAS - COMPONENTE MUROS | | | | | | | |
|---|---|---|---|---|---|--|--|
| | | FILTRACIÓN | X | G | | | |

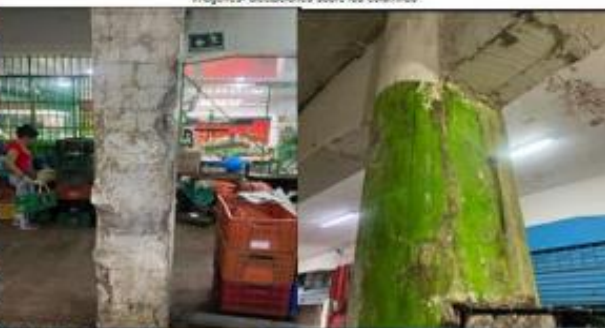
| FICHA DE TIPIFICACIÓN DE LESIONES PATOLÓGICAS - COMPONENTE MUROS | | | | | | | | | |
|---|---|---|---|---|---|---|---|---|--|
| | | HUMEDAD | FILTRACIÓN | X | | | S | | |
| | | | LAV. DIF. | X | | | G | | |

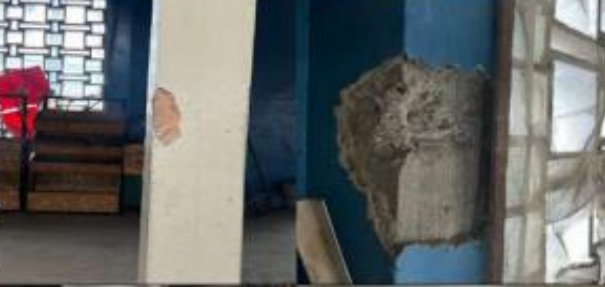
| FICHA DE TIPIFICACIÓN DE LESIONES PATOLÓGICAS - COMPONENTE MUROS | | | | | | | | | |
|---|---|---|---|---|---|---|---|---|--|
| | | | X DILAT / CONTRAC | X | M | | | | |
| | EROSIÓN | | | X | S | | | | |

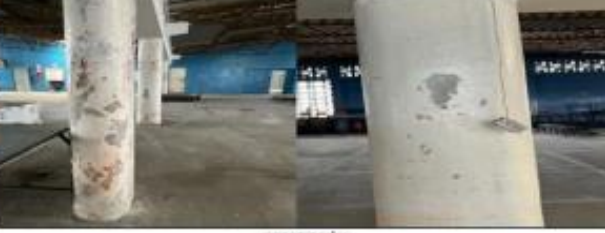
| FICHA DE TIPIFICACIÓN DE LESIONES PATOLÓGICAS - COMPONENTE MUROS | | | | | | | | | |
|---|---|---|---|---|---|---|---|---|--|
| | | CARBONATACIÓN | | X | M | | | | |
