**ACI 201.1R-08 GUIA PARA REALIZAR UNA INSPECCIÓN VISUAL DE CONCRETO EN SERVICIO -  
PROFUNDIZACIÓN**

| 1. GENERAL | Número de reporte | | 04052018-004 | | |
| | Objetivo de la inspección | | Diagnóstico estructura tanque de almacenamiento de agua potable Municipio de Funes | | |
| 1A. DESCRIPCIÓN DE LA ESTRUCTURA | Nombre del proyecto | | Reconstrucción del sistema de almacenamiento del acueducto municipal de Funes – Departamento de Nariño | | |

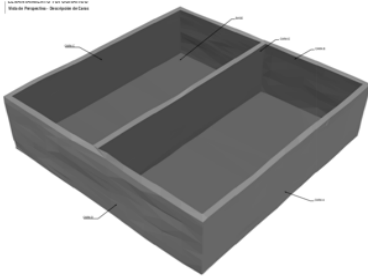
| Dibujo de orientación del proyecto, indicando las áreas sobresalientes, sombreadas y las regiones filtradas | | | | | |
