**Estudio de Patología Estructural para una Edificación de 2 Pisos, localizada en el Municipio de La Pintada, Antioquia, Urbanización Montenegro, Cabaña 108**

Presentado por:  
Erika Vanessa Romero Granados  
Edna Mayerly Bermudez Becerra

Universidad Santo Tomás  
Facultad de Ingeniería Civil  
Especialización en Patología de la Construcción  
2025

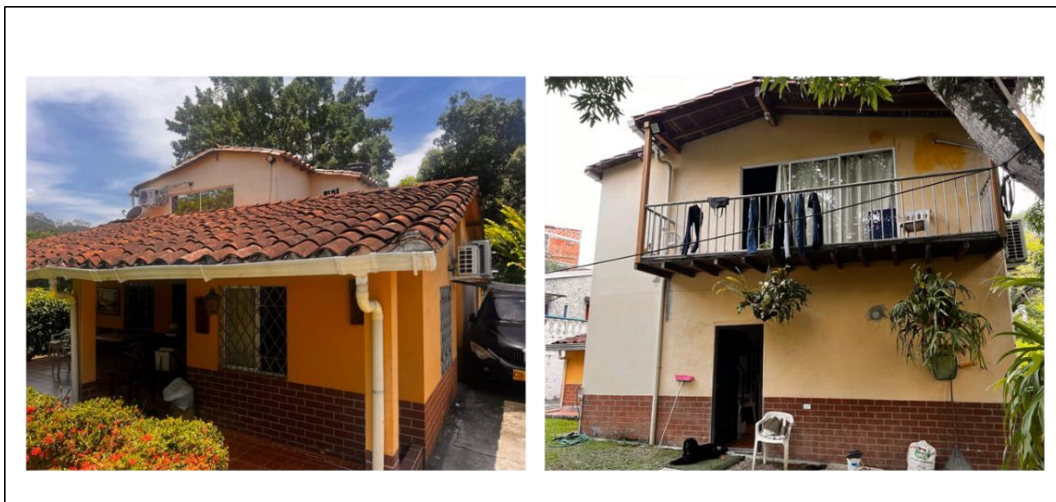
Figura 4 *Paciente para estudio patológico*

La construcción presenta fisuras y grietas, humedades, corrosión en las estructuras metálicas, asentamientos diferenciales y suciedad, son las patologías iniciales que se logran evidenciar.

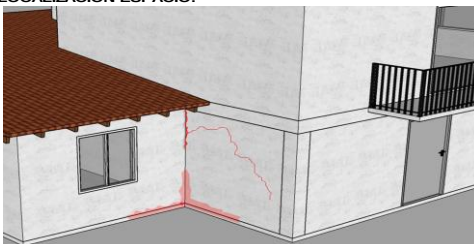
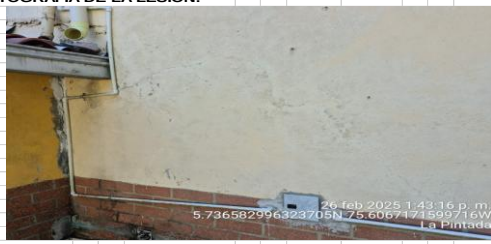
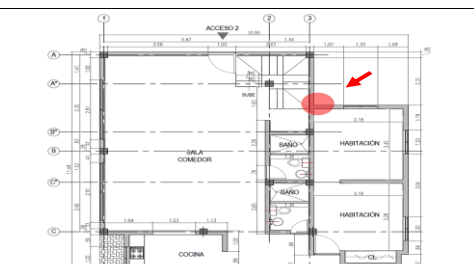
| UNIVERSIDAD SANTO TOMÁS - ESPECIALIZACION EN PATOLOGIA DE LA CONSTRUCCION | | ESTUDIO DE PATOLOGIA ESTRUCTURAL PARA UNA EDIFICACION DE 2 PISOS, LOCALIZADA EN EL MUNICIPIO DE LA PINTADA, ANTIOQUIA, URBANIZACION MONTENEGRO, CABAÑA 108 | | |
|---|---|---|---|---|
| <b>INFORMACION DE LA EDIFICACION</b> | | <b>LESION:</b> Humedad por capilaridad y bajante | | |
| NOMBRE: CABAÑA 108 | | UBICACION: Fachada posterior | | |
| USO: RESIDENCIAL | | SEVERIDAD: MODERADA | | |
| Muro fachada principal del primer piso, con sistema constructivo en mampostería confinada, afectacion en muro. | | VEGETAL | | ASENT. SUELO <input checked="" type="checkbox"/> PERDIDA <input checked="" type="checkbox"/> DEFLEXION <input checked="" type="checkbox"/> |
| | | Bajante del agua sin continuidad hasta la cuneta de conducción de las aguas de escorrentía quedando a una altura de 2.5 metros del piso lo que genera un área salpicadura y humedad general en la fachada posterior. Aumentando la severidad de la lesión ante la humedades por capilaridad provocada por el agua contenida en la tierra de la zona verde del área posterior del lote. | | |
