Estudio Patológico a las Instalaciones del Instituto Nacional de Vías Seccional Sucre.

Álvaro Caballero Guerrero, Juan Carlos Charris Rúa

Universidad Santo Tomás, Vicerrectoría de Universidad Abierta y a Distancia

Resumen

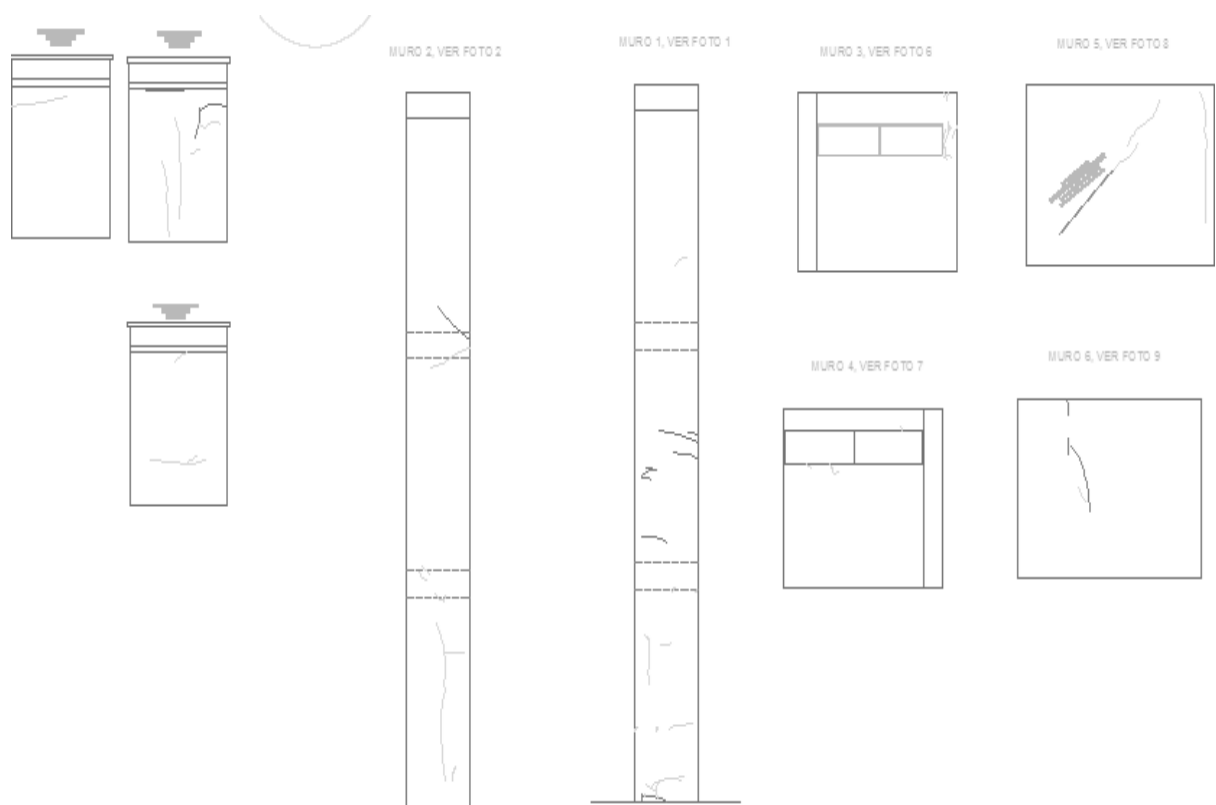
Figura 9. Esquemas de Grietas Primer Piso. Realizada por el autor.

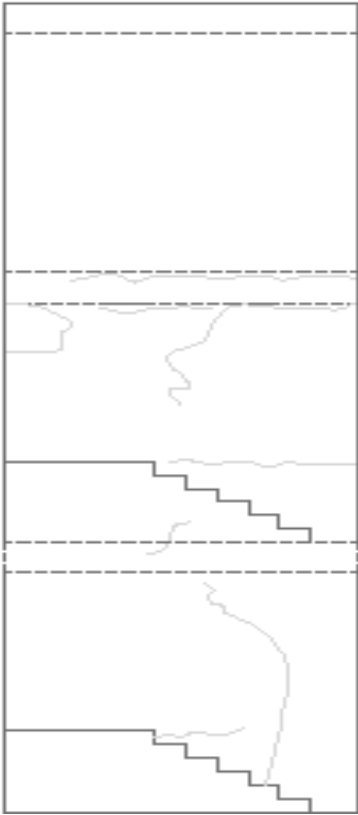
MURO 7 ESCALERAS, VER FOTO 10 Y 11

Figura 10. Esquemas Grietas Segundo Nivel. Realizada por el autor.

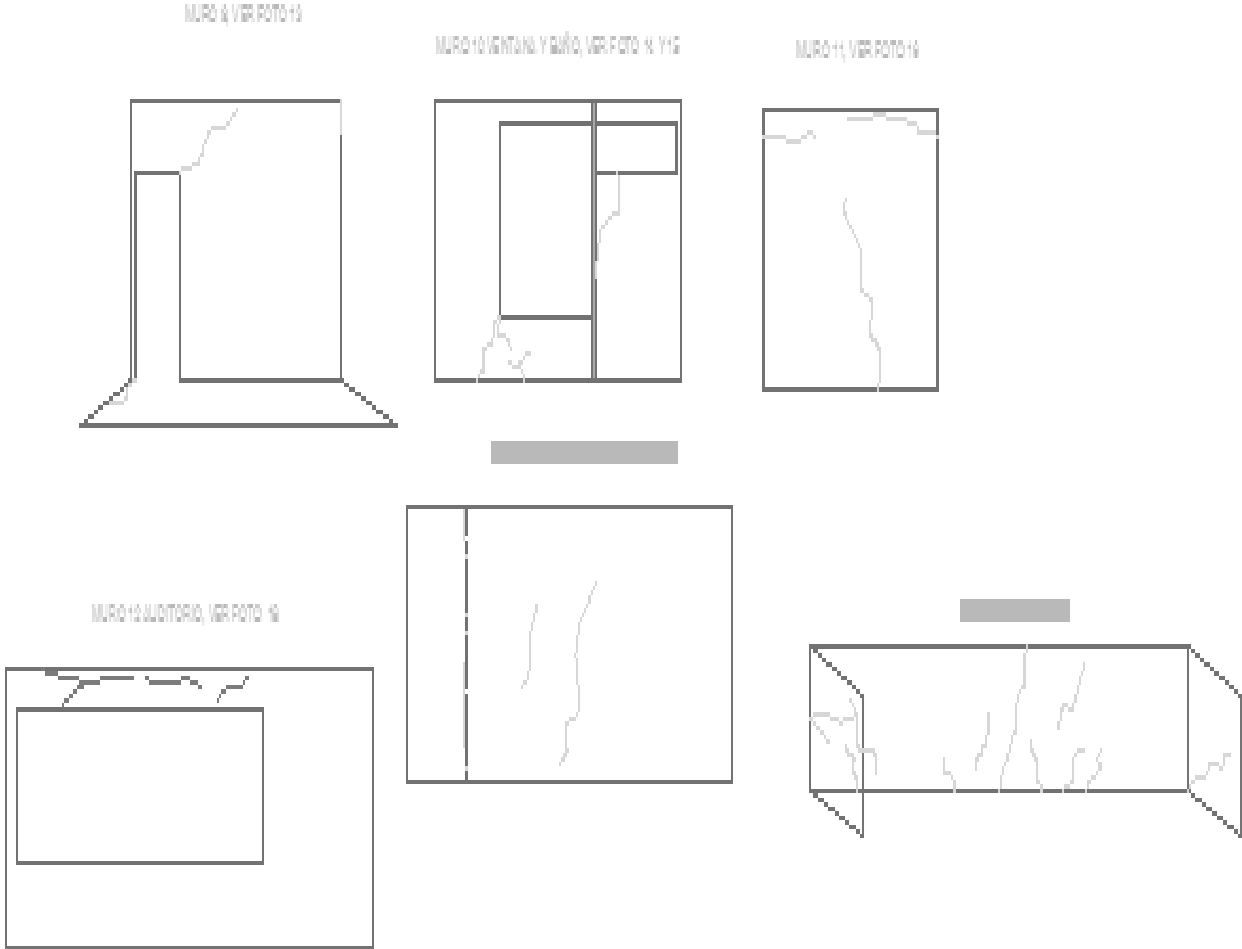
Figura 11. Esquema de Grietas Tercer Nivel. Realizada por el autor.

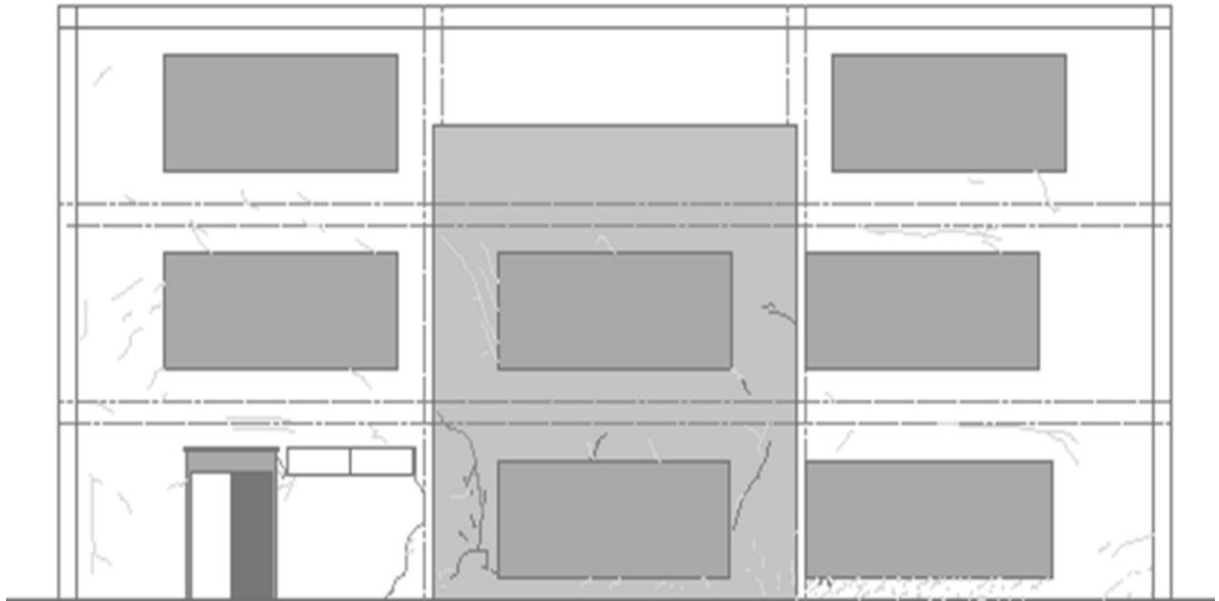
FACHADA 1

Figura 12. Esquema de Grietas Fachada 1. Realizada por el autor.

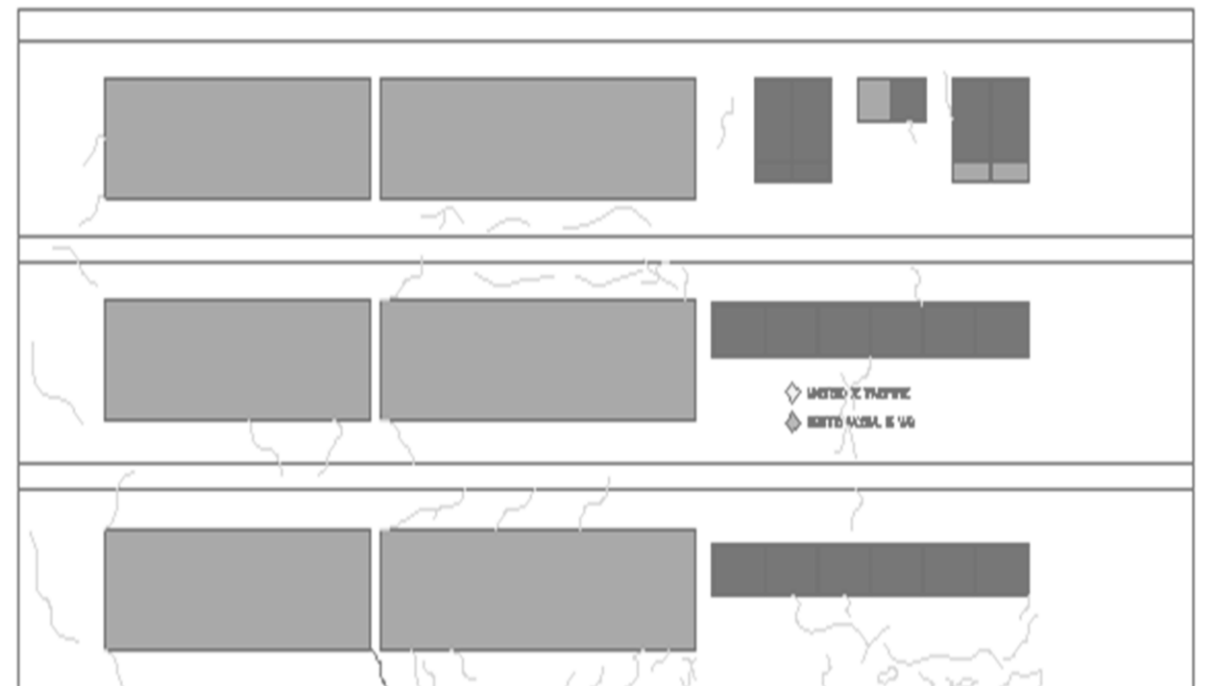
FACHADA 2

Figura 13. Esquema Grietas Fachada 2. Realizada por el autor.

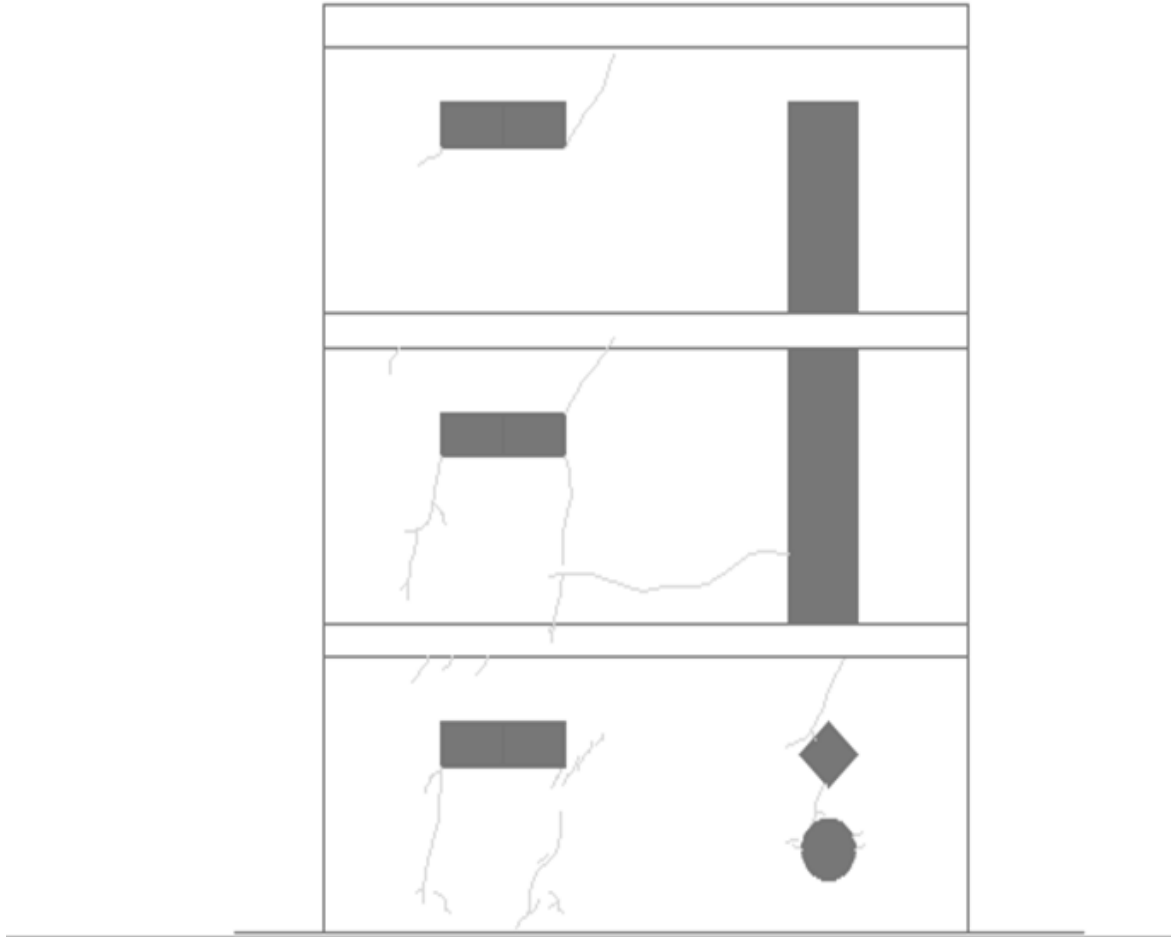
FACHADA 3

Figura 14. Esquema de Grietas Fachada 3. Realizada por el autor.

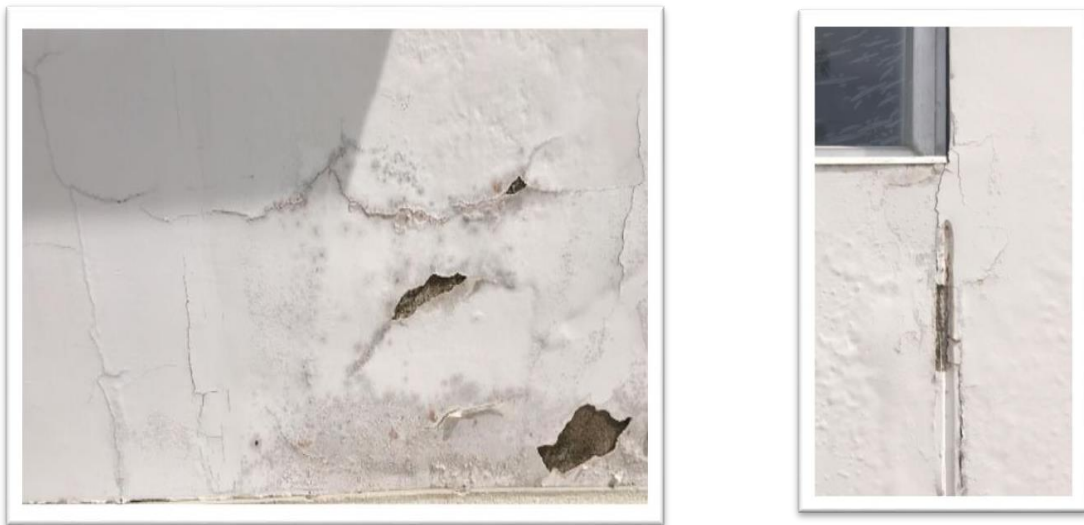
Figura 15. Grietas, Humedad y Otras Patologías en la Estructura. Tomada por el autor.

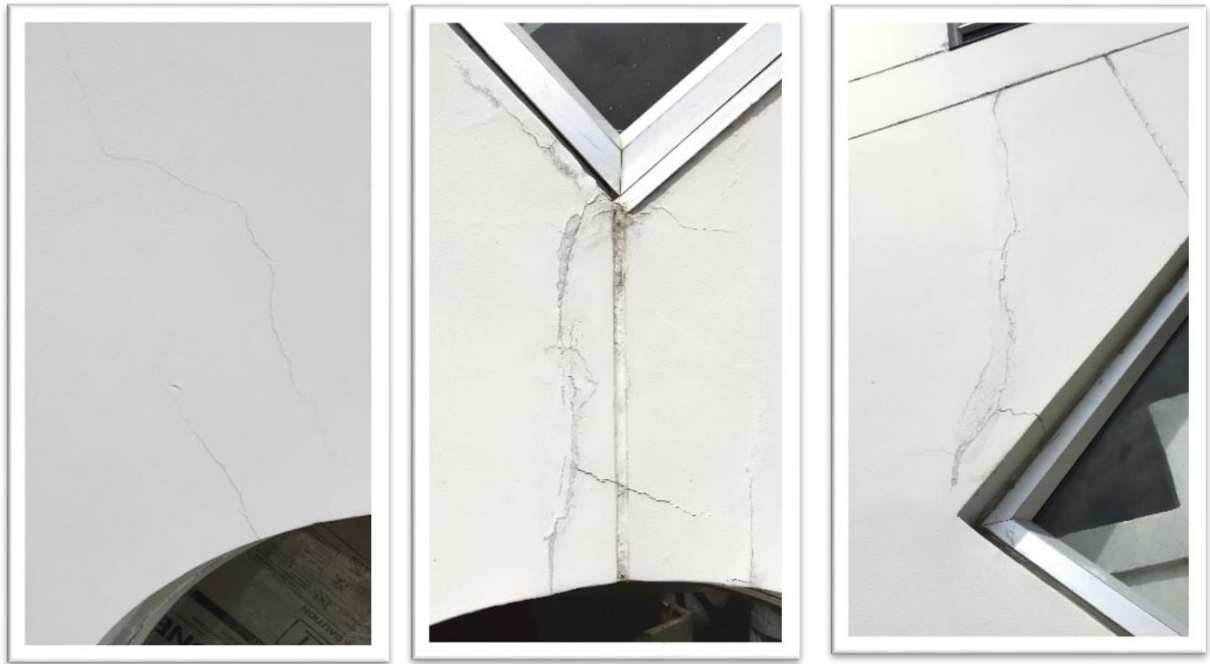
Figura 16. Grietas en los Muros de la Estructura. Tomada por el autor.

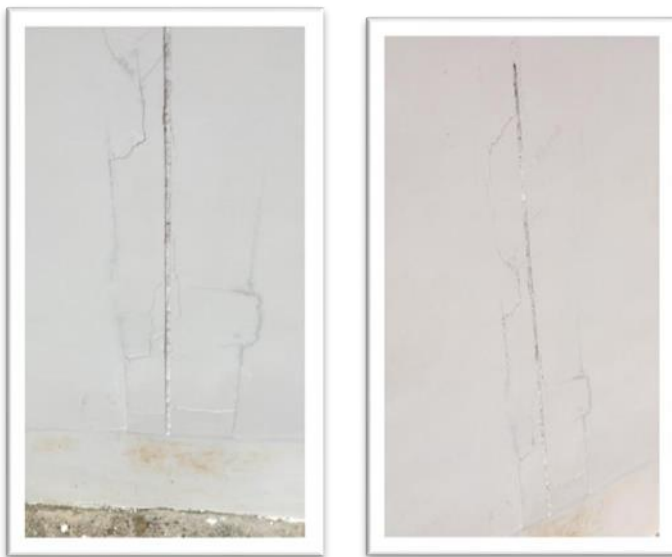
Figura 17. Fisuras en los Muros de la Fachada. Tomada por el autor.

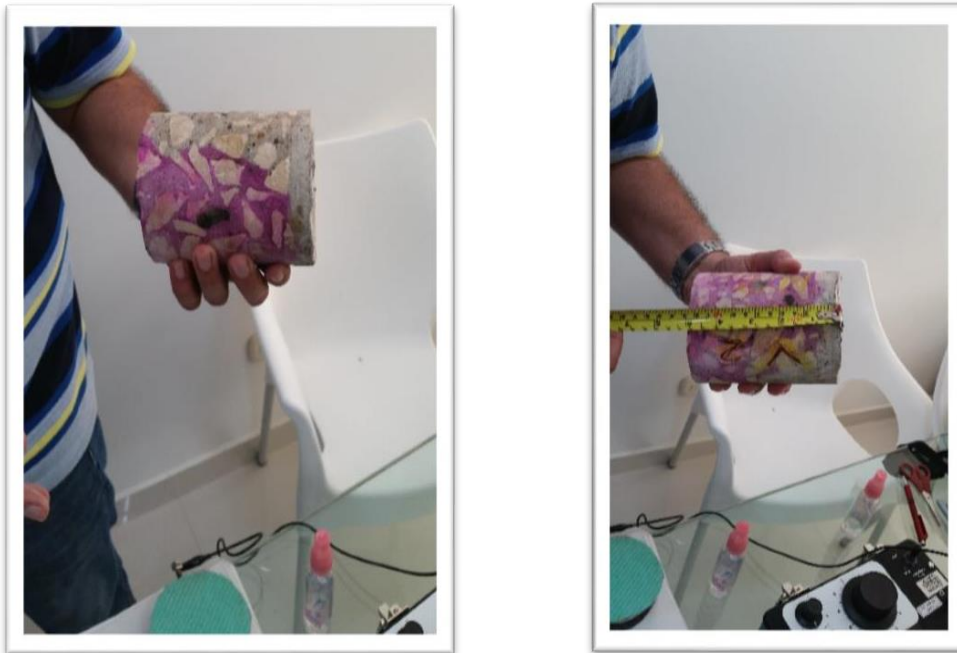
Figura 19. Ensayo de Carbonatación. Realizado por el autor.

Como se puede observar en los datos obtenidos en la tabla de carbonatación, las columnas y vigas analizadas en esta parte de la edificación, aún no han presentado el inicio de la etapa de corrosión del acero, ya que están presentando profundidades de la capa carbonatada en el orden de los 2.5 cm en promedio y un valor máximo de 3.5 cm comparado con la profundidad del recubrimiento del acero que se encuentra en el orden de los 5 cm, lo cual es un punto bueno para el comportamiento de los elementos estructurales de los sistemas de pórtico ya que a pesar de la estructura tener casi los 10 años de servicio aún no se ha dado la etapa de iniciación de corrosión del acero, y de acuerdo al factor de carbonatación, se estima que esta etapa de iniciación se de en 40 años de servicio, es decir dentro de unos 40 años aproximadamente para el elemento de columnas 1 que es el que presentan una mayor profundidad de carbonatación y un recubrimiento de 5 cm, lo que indica que el concreto en

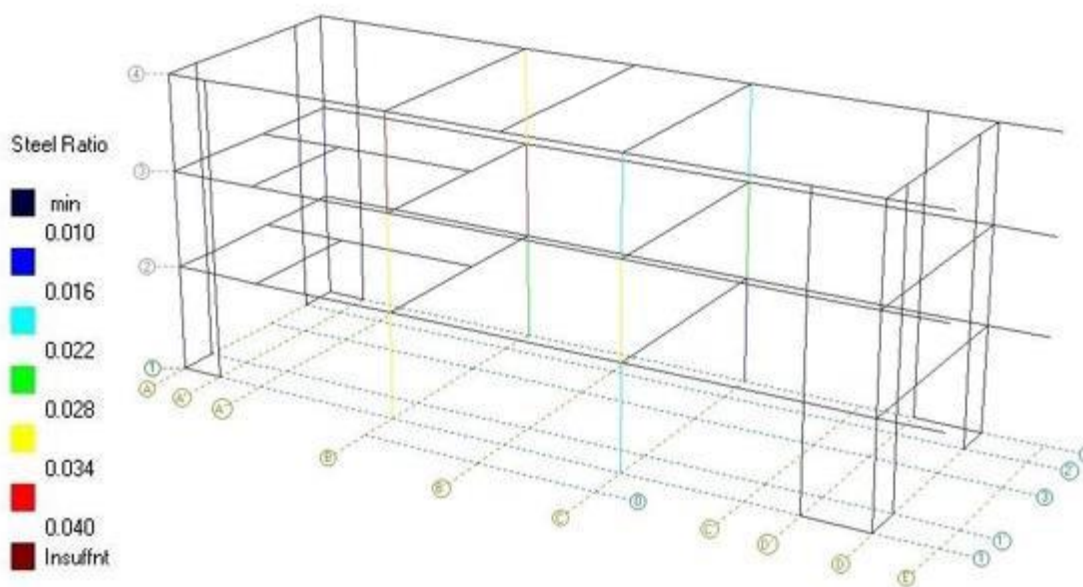
Figura 34. Índice de sobreesfuerzo estructural. Elaborada por el autor.

De esta gráfica se puede observar que las columnas del eje B1, B2, C1 y C2 presentan índices de sobre-esfuerzos superiores a 1, incluso a 2, sobre pasando su capacidad de respuesta antes las diferentes sollicitaciones de cargas de las combinaciones utilizadas, en la que están incluidos los sismos, siendo estos los que producirían un daño considerable a la edificación en caso de presentarse.

Con respecto a los índices de deflexión de las columnas se puede decir que solo este parámetro se está cumpliendo en su totalidad, y esto se puede observar en el resultado de las tablas de las derivas presentadas anteriormente. Con respecto a este punto, se puede decir que se este parámetro se cumple sin problema debido a que en la edificación existente cuatro muros en concreto reforzado a cortante, ubicados estratégicamente en planta, lo cual hace que las derivas estén incluso por debajo del 0.5%, en la que la deriva máxima permitida por la NSR-10 es del 1%. Esto a pesar de que la resistencia del concreto de estos elementos tipo muro, así como el de las columnas, están por debajo de los 15 MPa.

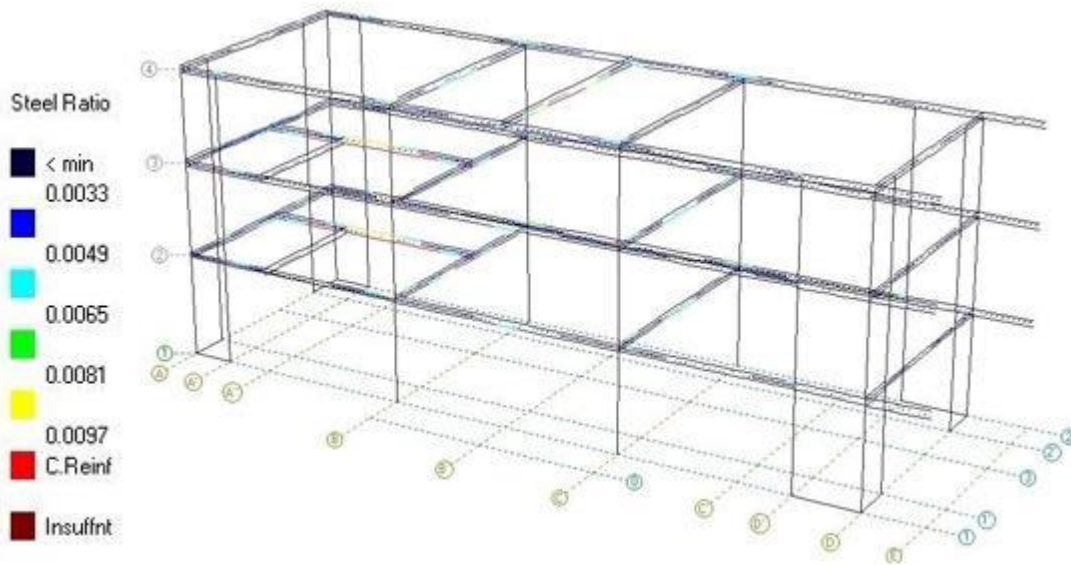
Figura 35. Elaborada por el autor.

En cuanto a las vigas en la siguiente imagen se puede observar cómo los esfuerzos aplicados en gran parte de la viga superan los esfuerzos resistentes, principalmente por efectos de las cuantías de acero que se tienen. De igual forma se puede observar que los índices de deflexión son mayores de 1 en casi todas las vigas, lo que indica que estas placas no cumplen con las deflexiones máximas permitidas.

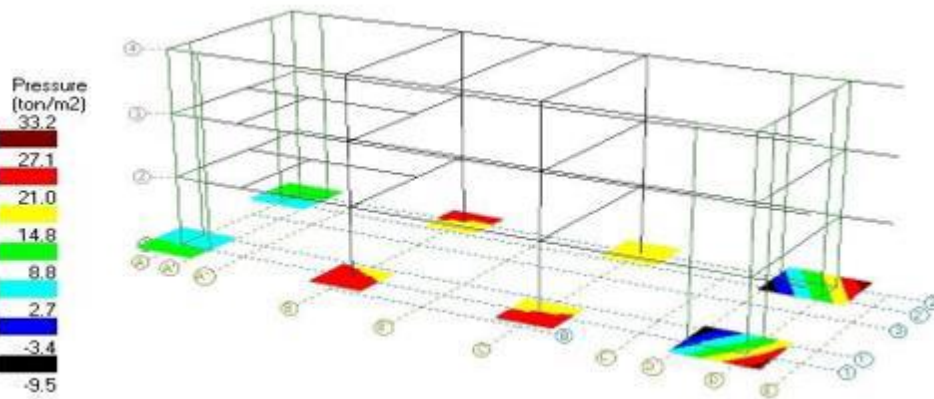
Figura 36. Elaborada por el autor.

Con respecto a las cimentaciones encontradas, se puede concluir que algunas de las zapatas existentes presentan sobre-esfuerzos, una vez modelada la estructura para las diferentes combinaciones de cargas de la Norma NSR 10. En la siguiente imagen nos podemos dar cuenta que las zapatas que presentan problemas son las zapatas del eje B, C y D:

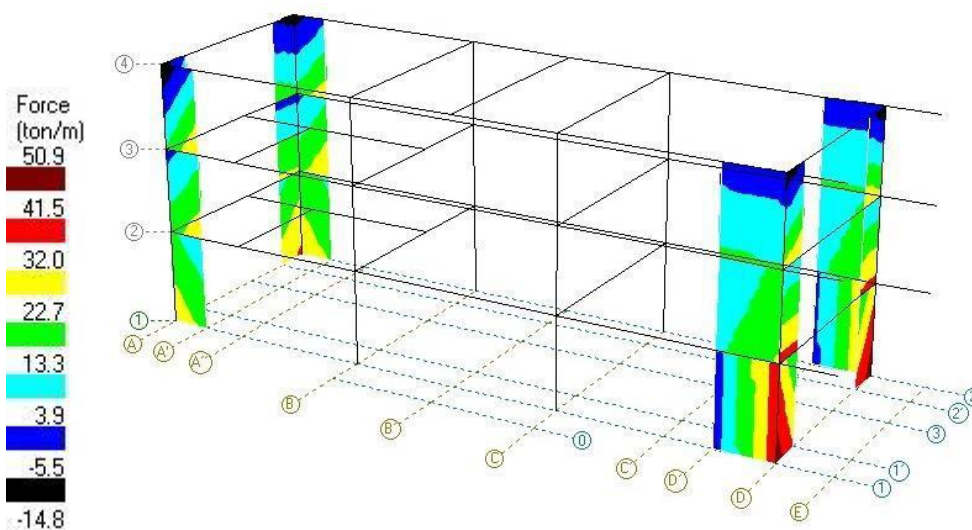
Figura 37. Elaborada por el autor.

De los muros estructurales se puede decir que los índices de sobre esfuerzos presentados se encuentran por debajo de la unidad, debido a las dimensiones de estos y su ubicación. En la siguiente imagen podemos ver estos esfuerzos:

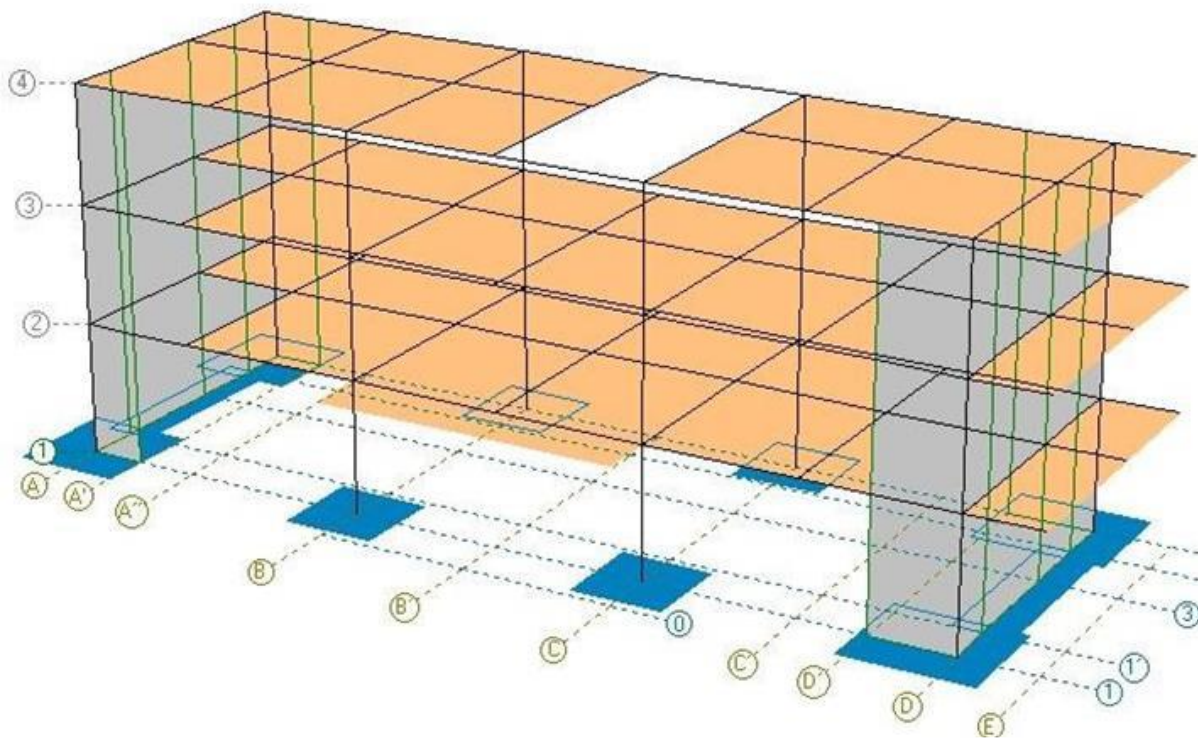
Figura 38. Pórtico con nuevo planteamiento estructural. Elaborada por el autor.

Se modela la estructura nuevamente, con el planteamiento de estructuras adicionales tipo metálicas, y de encamisado de unas columnas para poder cumplir con los índices de sobreesfuerzos y de deflexión. Esta modelación se hace bajo los mismos parámetros sísmicos, el mismo análisis de cargas, las combinaciones de cargas y la misma geometría.
