ANEXO 1

Evaluación e intervención general de acuerdo con AIS 410-23

La edificación analizada se localiza en el municipio de San Francisco, Putumayo, en zona de amenaza sísmica intermedia-alta. Fue construida en la década de 1990 mediante autoconstrucción, sin planos ni licencias, y ha tenido ampliaciones en distintas etapas. Presenta dos bloques: uno de mampostería parcialmente confinada y otro con pórticos de concreto. Dado el alcance de la norma, el análisis se centra en el bloque de mampostería.

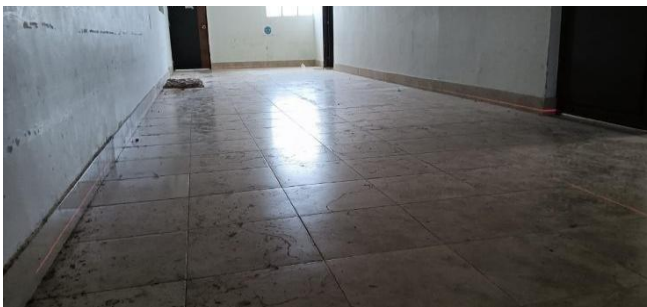
Ilustración 8 Verificación nivelación pasillo

Nivelados, horizontalmente.

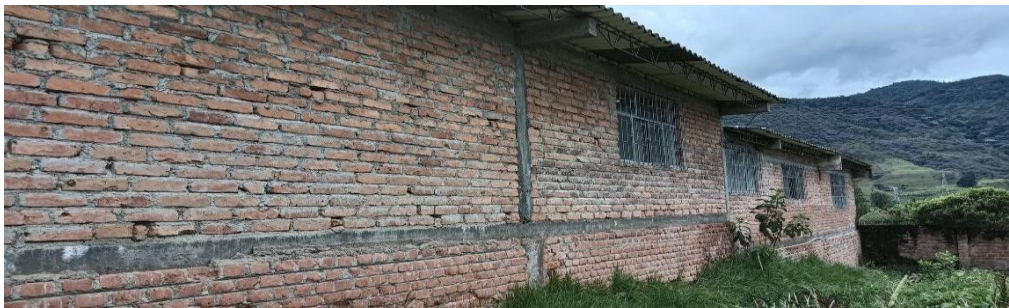
Ilustración 10 mampostería del eje 8

Las unidades de mampostería encontradas en la construcción son de arcilla de tipo maciza con dimensiones de $11 \times 6 \times 20 \text{cm}$

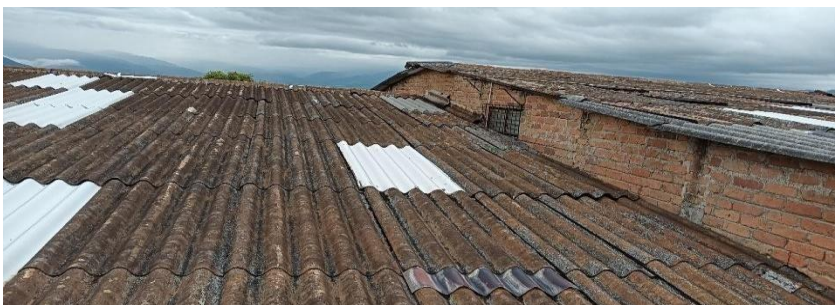
Ilustración 12 cubierta de asbesto cemento

La estructura de cubierta está compuesta por una serie de cerchas construidas con varilla lisa de media pulgada, simplemente apoyada sobre la mampostería y una cubierta de asbesto cemento.

Por disposiciones de la Ley 1968 de 2019, se prohíbe en Colombia el uso del

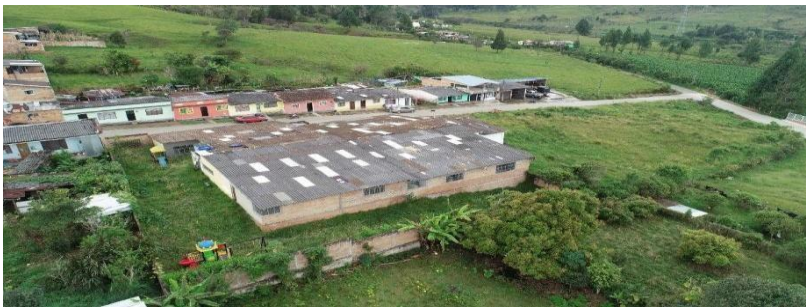
Ilustración 14 Edificación

Según lo observado, se pudo comprobar que el predio es urbano, y la edificación solo representa el 30% del área total del lote, por lo tanto, esta se encuentra aislada, sin colindancias con vecinos, vías o redes, que puedan ser afectadas durante el proceso de rehabilitación o intervención.

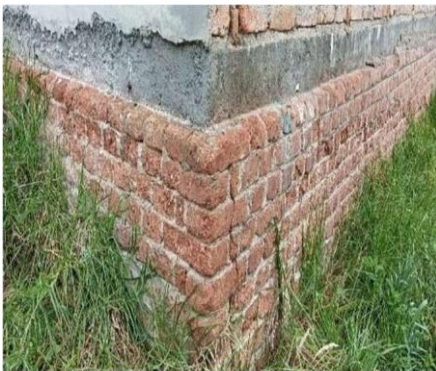
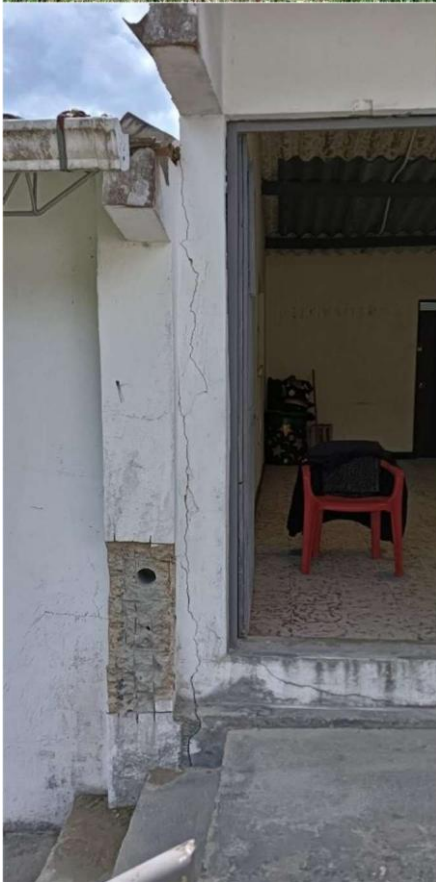
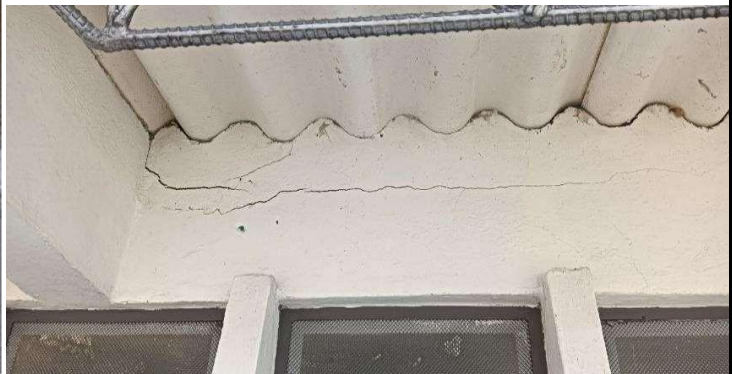
Elemento afectado: Columna & muro

Agravante: Los procesos físicos de los suelos, Prolongada permiten la consolidación del material aumentando la posibilidad de agrietamiento en la estructura

Descripción del proceso patológico: La consolidación primaria del suelo permite el asentamiento de las edificaciones, cuando los elementos de mampostería y estructurales no fueron diseñados para este movimiento, manifiestan lesiones que pueden eliminarse con un reforzamiento de la cimentación o del suelo de cimentación.

Reparación: Reforzamiento de la estructura de cimentación, para el muro de contención por tratarse de un elemento que no presenta acero de reforzamiento, se debe realizar una intervención estructural

Prevención: Monitoreo constante de los elementos estructurales y muros de mampostería donde se evidencien fisuras

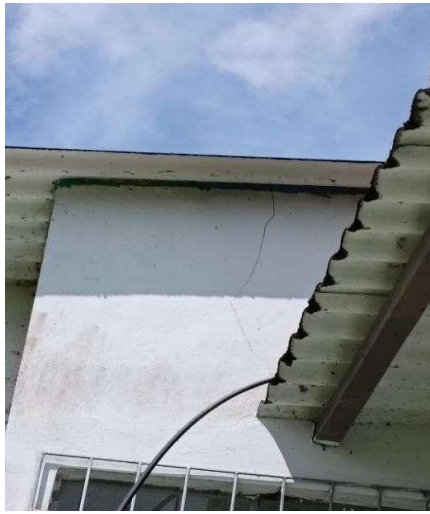
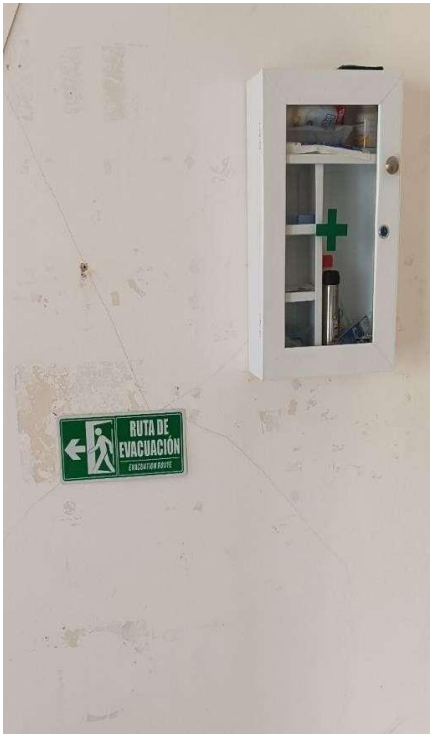
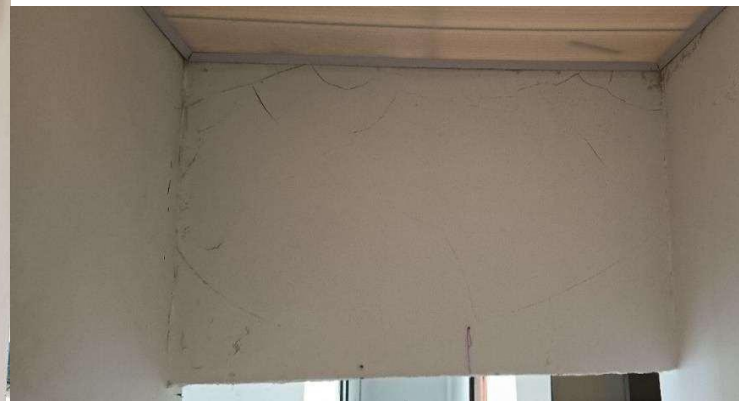
Ubicación de la lesión: eje I-7 / D-10

Estado del tiempo: Soleado
Elemento afectado: muros, vigas, columnas

Causas	
Química	<input type="checkbox"/> Directas	<input checked="" type="checkbox"/>
Mecánicas	<input checked="" type="checkbox"/> Indirectas	<input type="checkbox"/>

Descripción del proceso patológico: Agentes químicos y procesos biológicos permiten la degradación de la calidad de los materiales y del concreto generando fisuras en la edificación, las posibles causas incluyen la restauración del revoque, del estuco, impermeabilización y la aplicación de agentes químicos para el control de la humedad.

Prevención: Monitoreo constante de los muros y estructuras con fisura, algunas pinturas flexibles permiten la mitigación de las fisuras

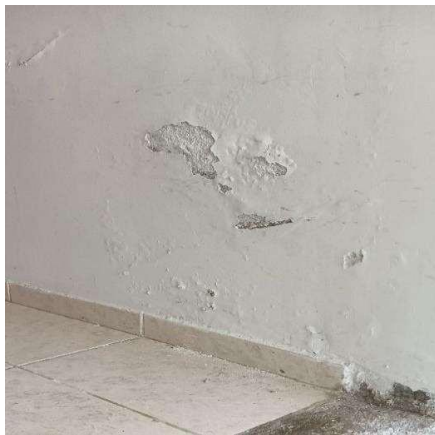
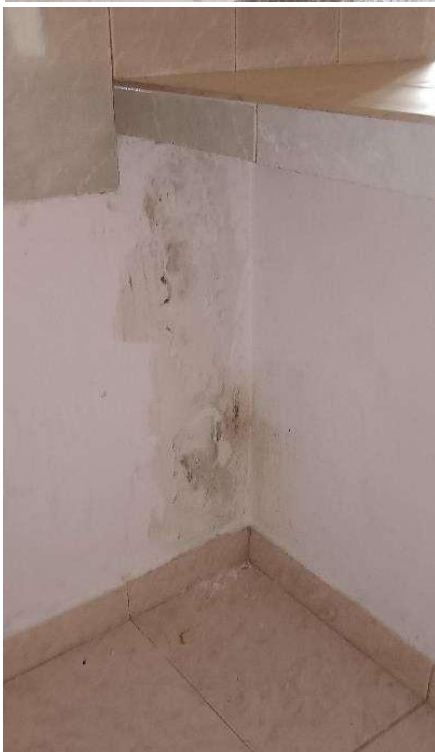
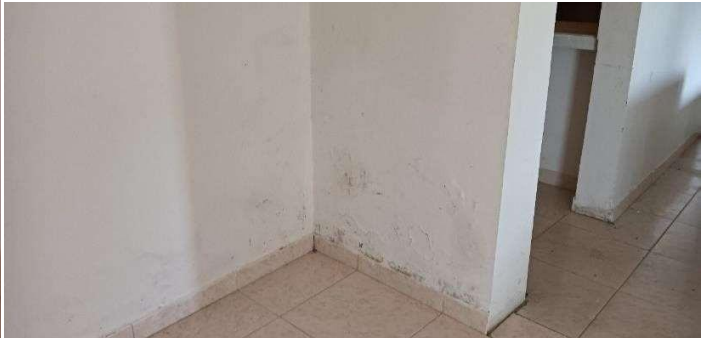
Ubicación de la lesión: eje F-10 / E-11

Estado del tiempo: Soleado
Elemento afectado: muros, vigas, columnas

Descripción del proceso patológico: Agentes químicos y procesos biológicos permiten la degradación de la calidad de los materiales y del concreto generando fisuras en la edificación, las posibles causas incluyen la restauración del revoque, del estuco, impermeabilización y la aplicación de agentes químicos para el control de la humedad.

Eliminación de la causa: Realizar un seguimiento y control de filtración de agua en temporada de lluvias

Reparación: Cuando se trate de la cubierta, impermeabilizar toda la estructura para evitar goteras y filtraciones, cuando es humedad por capilaridad se puede usar filtros o impermeabilizantes en la cimentación.

Prevención: Monitoreo constante de los muros y estructuras con fisura, algunas pinturas flexibles permiten la mitigación de las fisuras

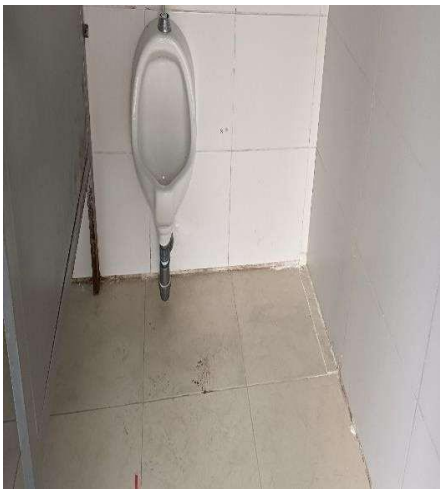
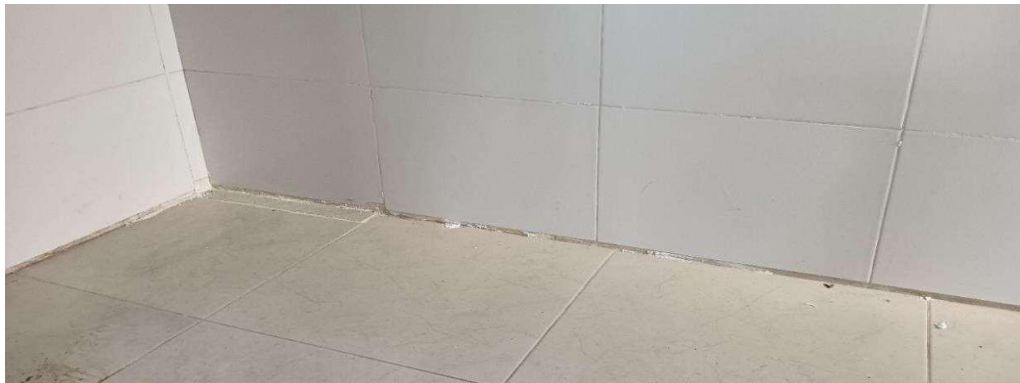
Elemento afectado: Pisos y contrapisos

Causas		Síntomas y signos Física	
	<input type="checkbox"/> Directas	<input checked="" type="checkbox"/>	<u>Formación / Dirección</u>	
Química	<input checked="" type="checkbox"/>		Observable	<input checked="" type="checkbox"/>
Mecánicas	<input type="checkbox"/> Indirectas	<input type="checkbox"/>	Oculta	<input type="checkbox"/>
			<u>Persistencia</u>	
Gravedad			Variable	<input checked="" type="checkbox"/>
Leve	<input checked="" type="radio"/>	Moderada <input type="radio"/>	Alta <input type="radio"/>	Constante <input type="checkbox"/>
Agravante:	Procesos de descomposición Prolongada			<input type="checkbox"/>
química de los suelos de cimentación			Esporádica	<input type="checkbox"/>
			<u>Origen</u>	
Eliminación de la causa:	Realizar un seguimiento y para la verificación de cambios de color y composición química		Natural	<input checked="" type="checkbox"/>
			Provocado	<input type="checkbox"/>
			Específico	<input type="checkbox"/>

Descripción del proceso patológico: Afectación químicas de agentes que reaccionan con los materiales de la construcción degradando la calidad de los materiales, una forma de prevenir es el uso de agentes químicos como ácidos durante la limpieza que ayudan a controlar los niveles de deterioro químico

Prevención: Limpieza y protección de soporte

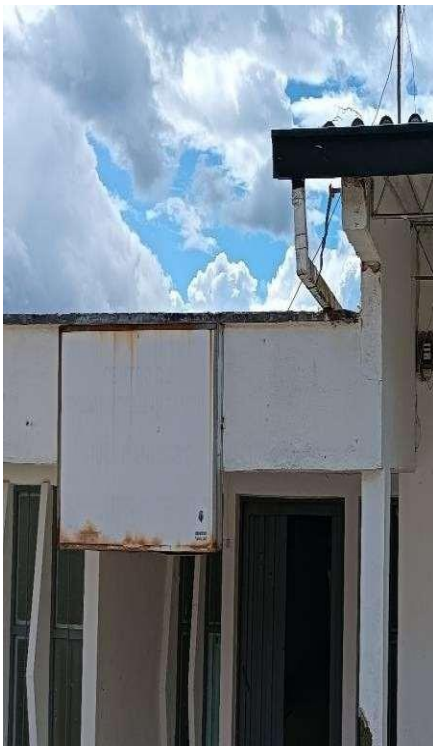
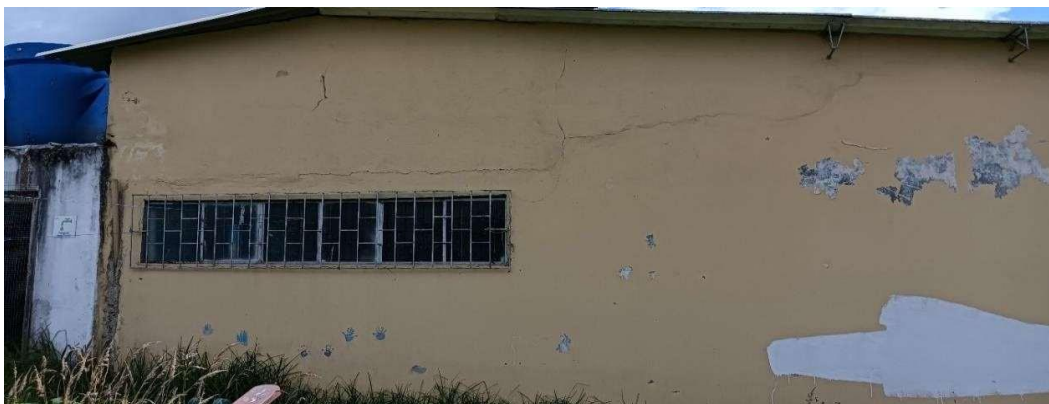
Elemento afectado: fachas y muros

Causas		Síntomas y signos Física
	<input checked="" type="checkbox"/> Directas	<input checked="" type="checkbox"/>	<u>Formación / Dirección</u>
Química	<input type="checkbox"/>		Observable <input checked="" type="checkbox"/>
Mecánicas	<input type="checkbox"/> Indirectas	<input type="checkbox"/>	Oculta <input type="checkbox"/>
			<u>Persistencia</u>
Gravedad			Variable <input checked="" type="checkbox"/>
Leve <input checked="" type="radio"/>	Moderada <input type="radio"/>	Alta <input type="radio"/>	Constante <input type="checkbox"/>
Agravante: geometría de las estructuras, fachadas y contaminación ambiental			Prolongada <input type="checkbox"/>
			Esporádica <input type="checkbox"/>
			<u>Origen</u>
Eliminación de la causa: Realizar una limpieza periódica de los elementos afectados			Natural <input type="checkbox"/>
			Provocado <input checked="" type="checkbox"/>
			Específico <input type="checkbox"/>

Descripción del proceso patológico: La afectación se da cuando las lluvias generan filtración de agua por la geometría de las fachadas y muros generando lavados diferenciales, en conjunto con la contaminación ambiental generan suciedad, erosión y daños de los materiales

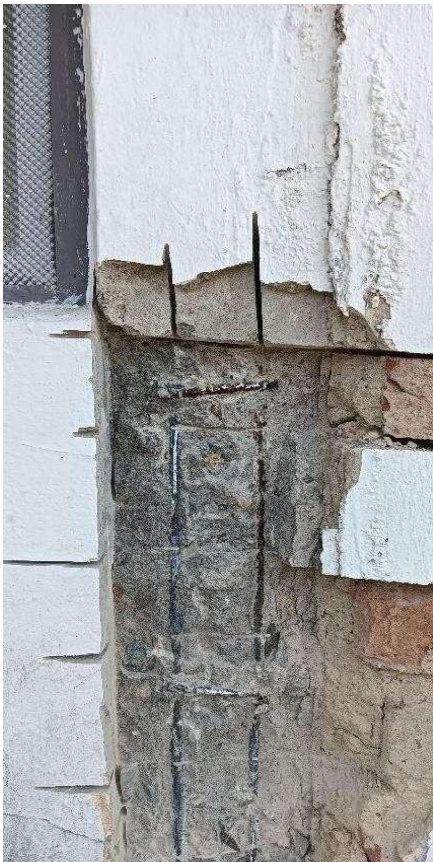
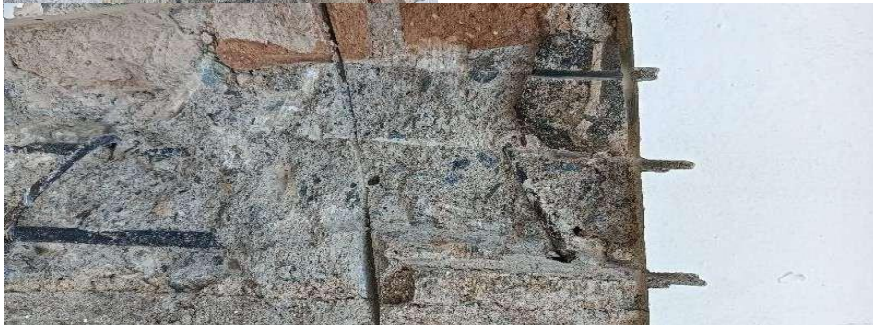
Tipo de lesión: [10] & [11]

Elemento afectado: fachas y muros

Causas	
	<input type="checkbox"/> Directas	<input checked="" type="checkbox"/>
Química	<input checked="" type="checkbox"/>	
Mecánicas	<input type="checkbox"/> Indirectas	<input type="checkbox"/>

Agravante: La oxidación y corrosión del acero generan inestabilidad en los elementos estructurales que lo presentan

Descripción del proceso patológico: La exposición al medio ambiente junto con la pérdida de la alcalinidad del concreto generan la posibilidad de corrosión del acero. cuando esto ocurra debe sustituirse el material o repararse el elemento que presenta esta lesión

Eliminación de la causa: Impermeabilización en el caso de acero oxidado y sustitución en el caso de acero con corrosión

Reparación: Debe adelantarse estudios patológicos profundos que permitan conocer el estado del concreto para la verificación de los procesos de corrosión del acero

Prevención: Mantenimiento periódico, impermeabilización y sustitución de materiales que presentan corrosión

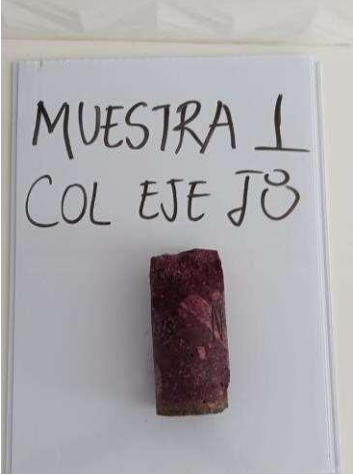
UNIVERSIDAD SANTO TOMAS		
Proyecto de grado	ELABORACIÓN: ABRIL -2025	
ENSAYOS DE LABORATORIO	Estudiante: Yolman Yela y Karen Gutiérrez	
	Docente: Mg. Esp. Ing. Said. S. Rodríguez Loaiza	
<p>Ensayo de Laboratorio: Prueba de Carbonatación del Concreto</p> <p>Para la verificación de la calidad del concreto se realizó una prueba de carbonatación para determinar si existe la posibilidad de pérdida de alcalinidad lo que generaría una posible oxidación y corrosión del acero estructural.</p> <p>Carbonatación 1. Elemento: Columna eje J8</p> <p>Presenta carbonatación en los primeros 4cm</p> <p>Fotografía</p>

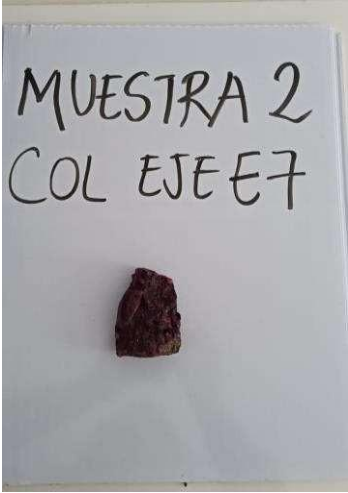
<p>Carbonatación 2. Elemento: Columna eje E7</p> <p>Presenta carbonatación en los primeros 4cm</p>

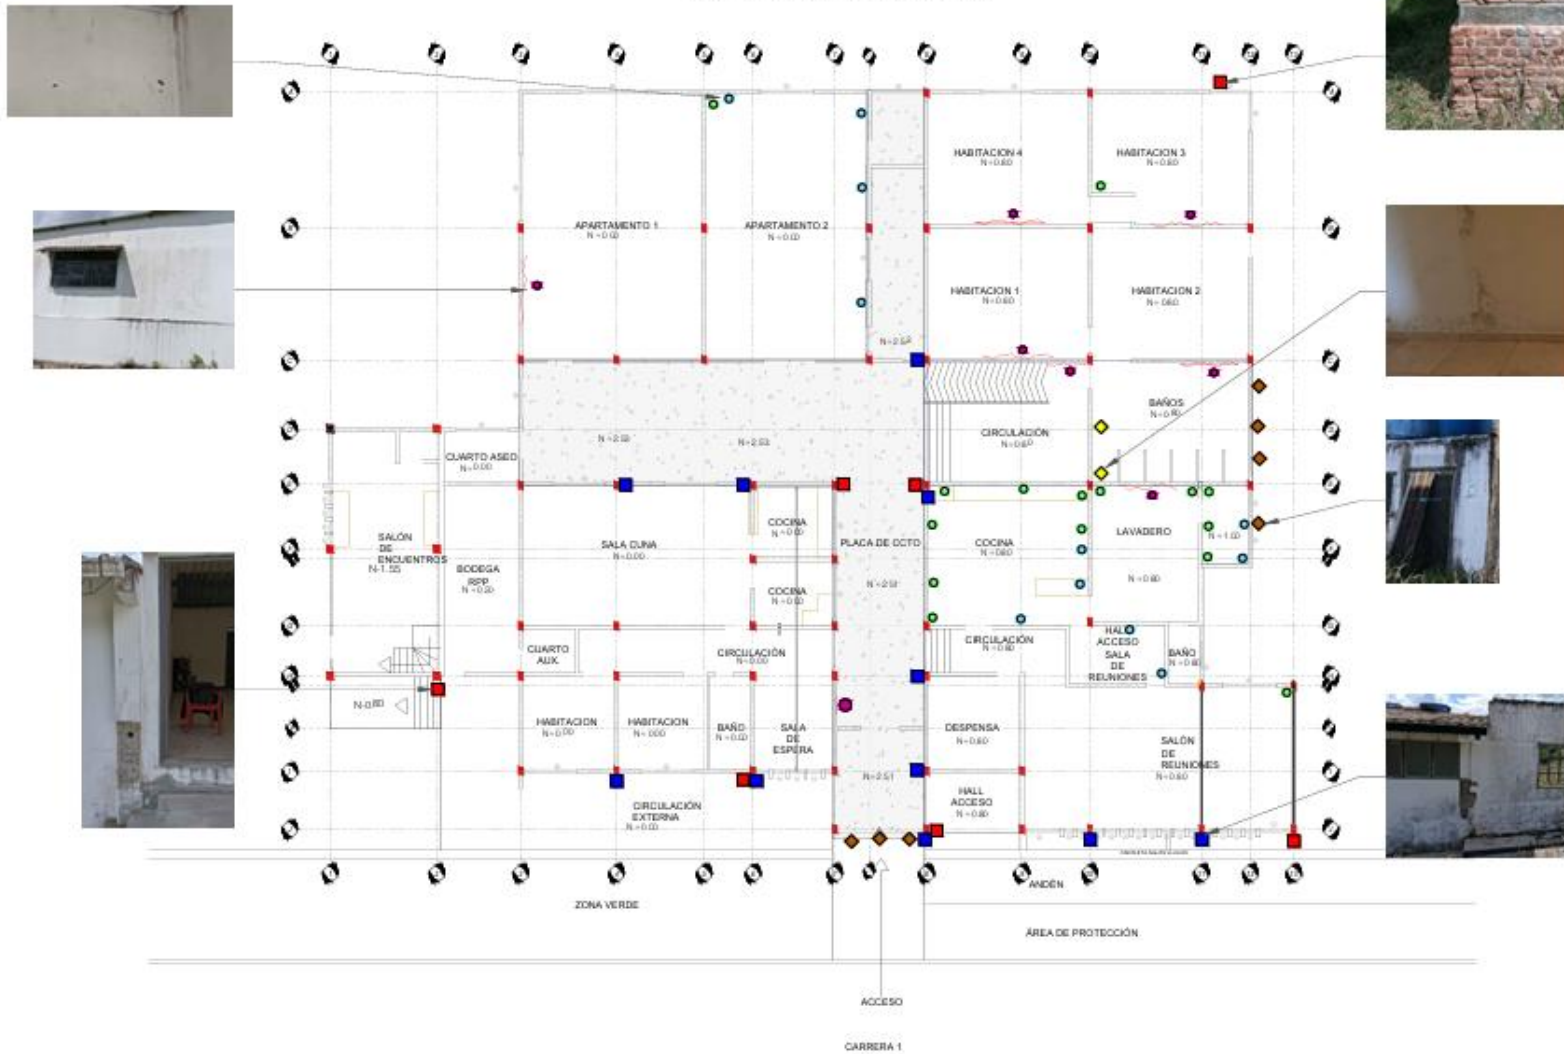
PLANO DE LESIONES _ PLANTA

- Fuga
- Grieta
- Humedad por Capilaridad
- Humedad por Filtración
- Suciedad por Lavado Diferencial
- Eflorescencia
- Oxidación - Corrosión
- Efectos de Columna Corta
- Lesión Leve
- Lesión Moderada
- Lesión Grave
